INFORME PASANTIA:  
AUXILIAR DE INGENIERIA CIVIL EN ALNASAN S.A.S.

UNIVERSIDAD SANTO TOMÁS SECCIONAL TUNJA  
FACULTAD DE INGENIERÍA CIVIL  
TUNJA  
2022

En la realización de la pasantía como auxiliar de ingeniería en la empresa ALNASAN SAS, se asignó el contrato de: “Construcción de estructura de la vía etapa 2 para el proyecto Monte Verde Reservado” (Anexo E), en la ciudad de Tunja. Por lo tanto, las actividades realizadas en el transcurso de la pasantía fueron para dar cumplimiento y finalidad a dicho contrato.

En este ítem se muestra las actividades realizadas en la construcción de la estructura de la vía. El diseño de la vía es de un pavimento flexible, de una capa de 0.40 metros de sub base granular, 0.20 metros de base granular, 0.07 metros de base asfáltica MDC-25 y una capa de 0.05 metros de rodadura asfáltica MDC-19.

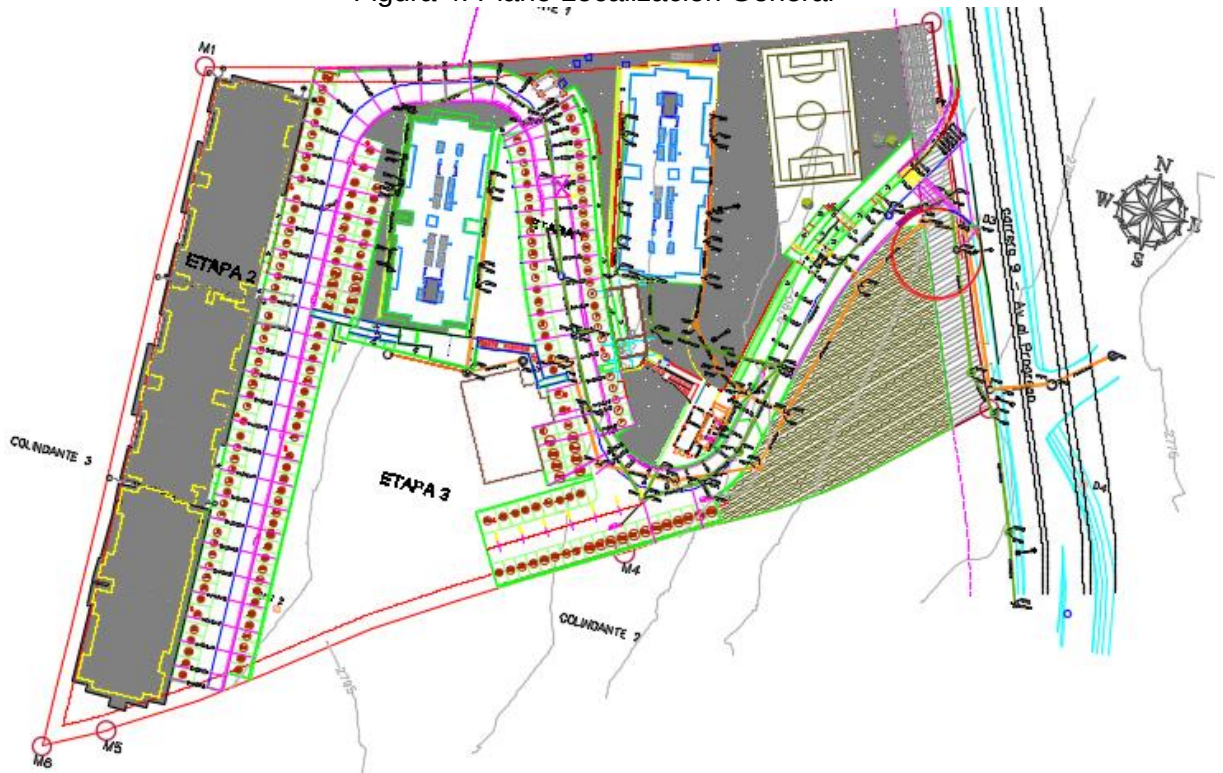
Figura 4. Plano Localización General

La vía del proyecto tiene una longitud total de 337.88 metros, pero en el contrato se estipula que se realizara solo la sección correspondiente a la etapa 2 del proyecto Monte Verde Reservado, que va desde la Abscisa K0+190 a la Abscisa K0+285, para una longitud total de 95 metros.

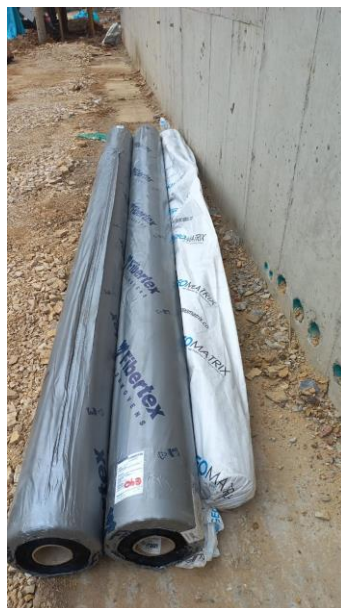
Figura 6. Rollos de Geotextil NT 1800

En obra se recibieron cuatro rollos y medio de geotextil NT 1800, marca FIBERTEX que son geotextiles no tejidos elaborados con fibras vírgenes de polipropileno [2], de 4 metros de ancho y 100 metros de largo, para un total de 1800 m<sup>2</sup> de geotextil.

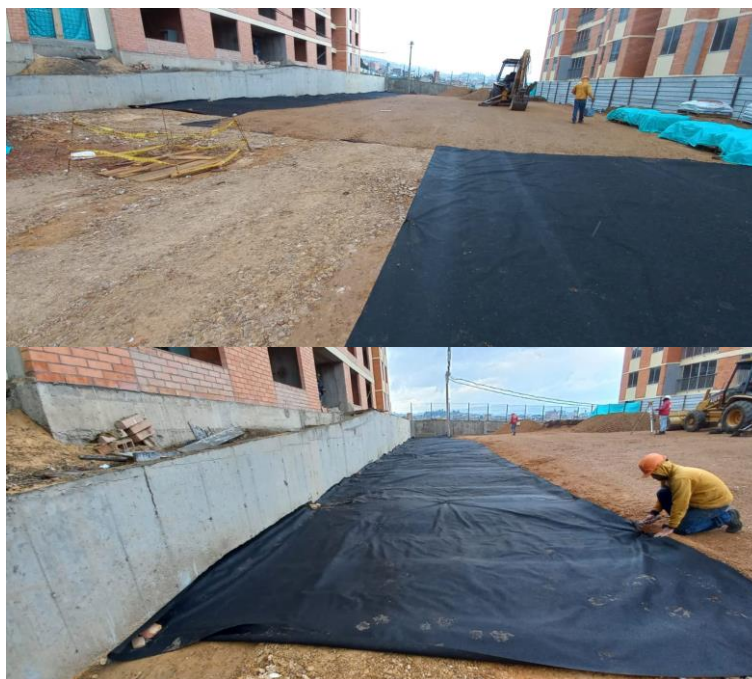
Figura 7. Instalación de Geotextil NT 1800

La instalación del geotextil NT 1800 fue realizada por una cuadrilla de ayudantes, que instalaron 1746.6 m<sup>2</sup> de geotextil. En la instalación se revisó que los traslapos entre franja y franja de geotextil fueran de 0.30 metros y en los costados de la vía se dejan 0.60 metros para impedir que el material más fino se salga de la estructura de la vía, parámetros dados por la dirección de la obra.

Por el ancho de la vía y las medidas del geotextil, se debió cortar tiras de 0.90 metros para dejar el sobre ancho de geotextil a los costados de la vía y poder confinar el material, tal como lo indicaban las especificaciones de la obra.

El geotextil se instaló desde la abscisa K0+190 hasta la abscisa K0+285, como lo estipula el contrato. En el momento de instalar el geotextil se

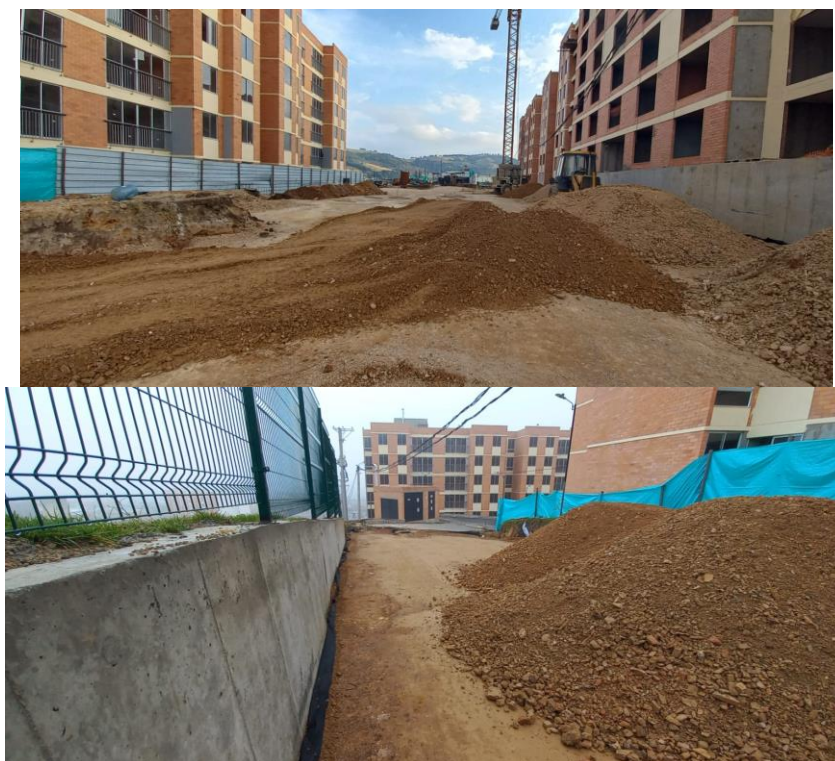
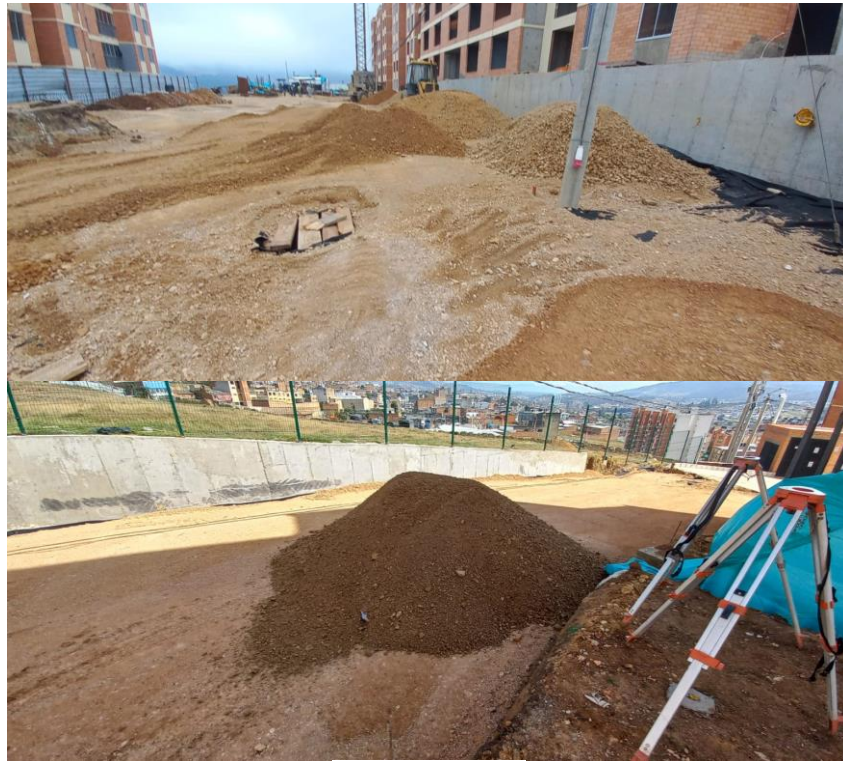
Figura 8. Material Sub Base Acopiado

Para extender, nivelar y compactar material sub base granular se coordinó la llegada del material y las zonas de descargue para facilitar el nivelado y de esta manera poder reducir los tiempos de ejecución al mínimo. Se pospuso la extensión de material en la zona de la torre grúa ya que aún se encontraba en funcionamiento y esta ocupaba un espacio de 36 m<sup>2</sup> en la zona de parqueaderos derecho. Una vez retirada la torre grúa se extendió, nivelo y compacto el material sub base granular en esta zona.

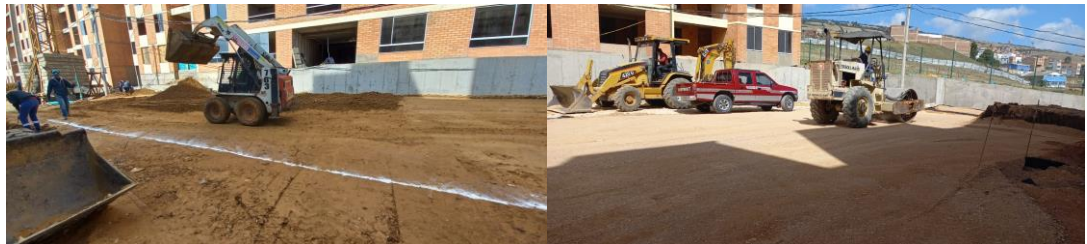
Figura 9. Maquinaria Usada En Obra

La extensión y nivelado del material sub base granular se realizó usando maquinaria, mini cargador Bobcat 763H y Retro Cargador John Deere 310D, maquinaria perteneciente a la empresa ALNASAN S.A.S. y Retro Cargador Caterpillar 420D, extendiendo una capa de 0,26 metros, para luego de ser compactada quedara de 0.20 metros ya que el porcentaje de expansión del material es del 30%. La toma de niveles se realizó con forme se extendía y nivelaba el material, una vez revisados los niveles se procedía a la compactación del material con vibro compactador Ingersoll Rand SD70D, maquinaria perteneciente a la empresa ALNASAN S.A.S.

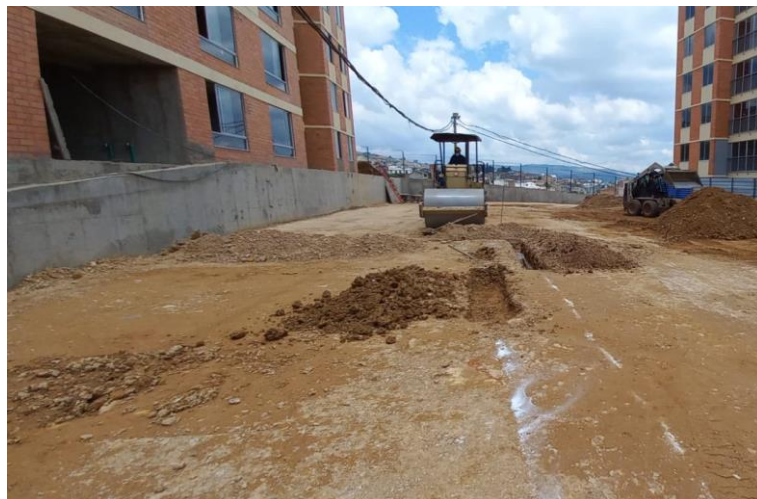
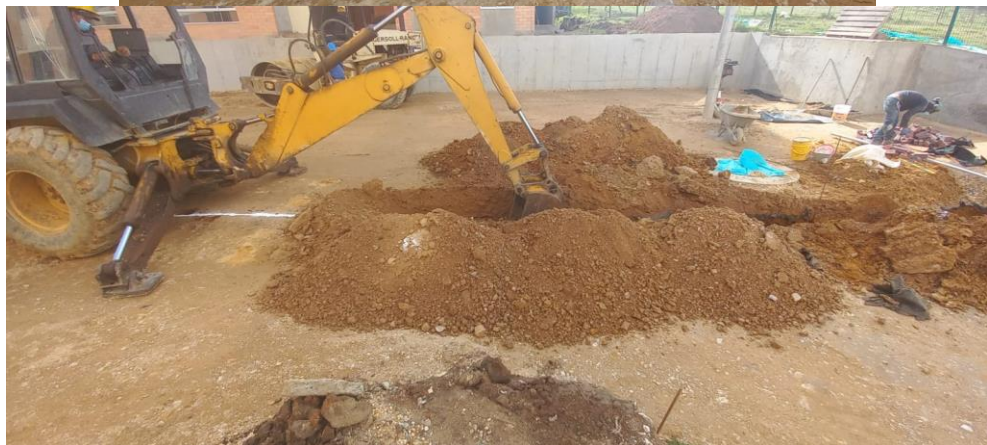
Figura 12. Excavaciones al extender Sub base granular

Algunos de los problemas que se presentaron durante la ejecución de la actividad de extensión, nivelación y compactación de material sub base granular, fueron: excavaciones para redes eléctricas o redes de suministro de agua que debían realizar otros contratistas en las zonas donde se extendía el material, lo que dificultaba la realización de actividades de extensión y nivelación del material, para evitar retrasos en la ejecución del contrato, se decidió avanzar en las zonas donde se diera el espacio y fuera posible seguir con la actividad.

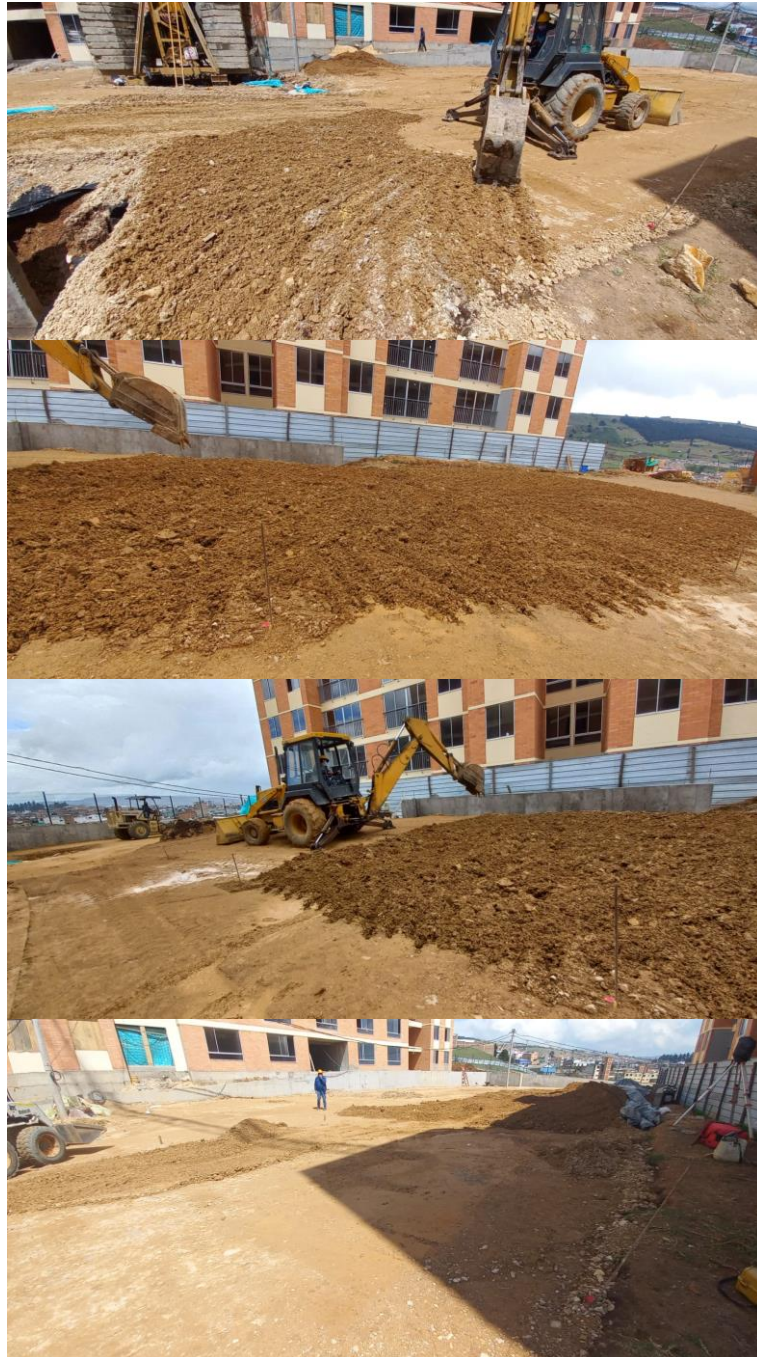
Figura 13. Escorificación de zonas acolchonadas en Sub base granular

Otro de los problemas presentados en obra, fue el acolchonamiento del material por saturación, saturación que se presentó por precipitaciones producidas a lo largo de la ejecución de la obra, como solución al problema se planteó realizar levantamiento del material con maquinaria

retroexcavadora, para que en el transcurso del día se secase y poder seguir con la actividad, pero las malas condiciones climáticas no permitieron que la saturación disminuyera lo que impidió seguir con avances de la actividad.

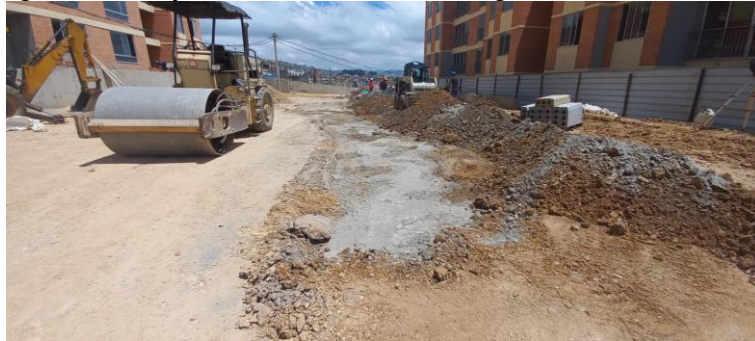
Figura 14. Mejoramiento de Sub base granular con cemento

Por lo tanto, se optó por el mejoramiento de la sub base granular con cemento, planteamiento que fue aprobado por la dirección de la obra. Para realizar el mejoramiento del material sub base granular se usó una dosificación de: un bulto de cemento por cada metro cubico de sub base levantado. De esta manera se le dio solución al problema de saturación

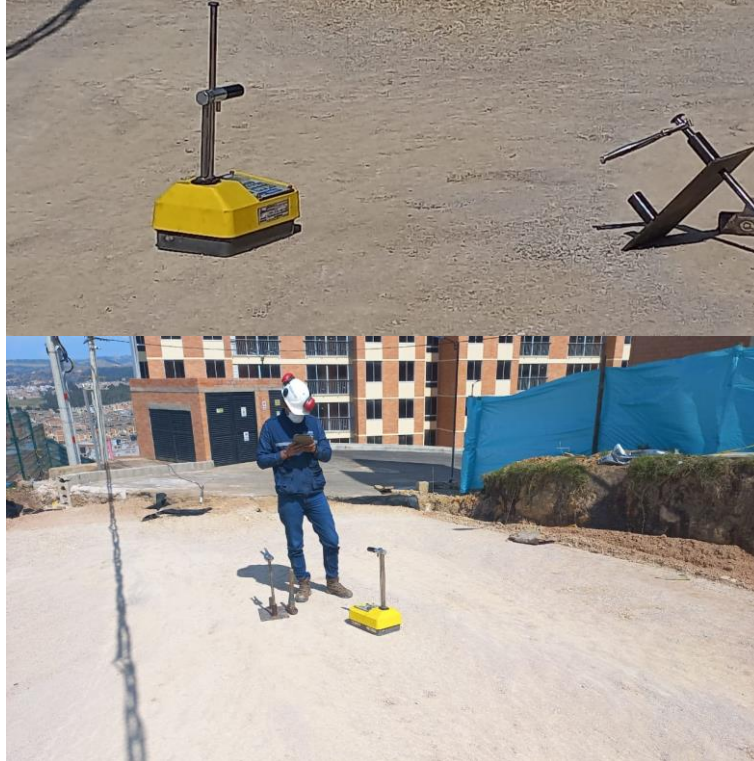
Figura 15. Toma de densidades en campo de sub base granular

Una vez se terminó la extensión, nivelación y compactación de material sub base granular, la dirección de obra ordeno toma de densidades para comprobar la calidad de compactación de la capa extendida, en lo cual no se obtuvieron resultados satisfactorios. Por lo que fue necesario seguir compactando el material para seguir con la extensión de la siguiente capa, pero nuevamente en la toma de densidades el resultado del ensayo fue rechazado nuevamente, así que se tomó la decisión de volver a realizar los ensayos de Proctor modificado, para tener datos actualizados del material de extendido. Al obtener los resultados del laboratorio se pudo determinar que la toma de densidades cumplía con las especificaciones requeridas.

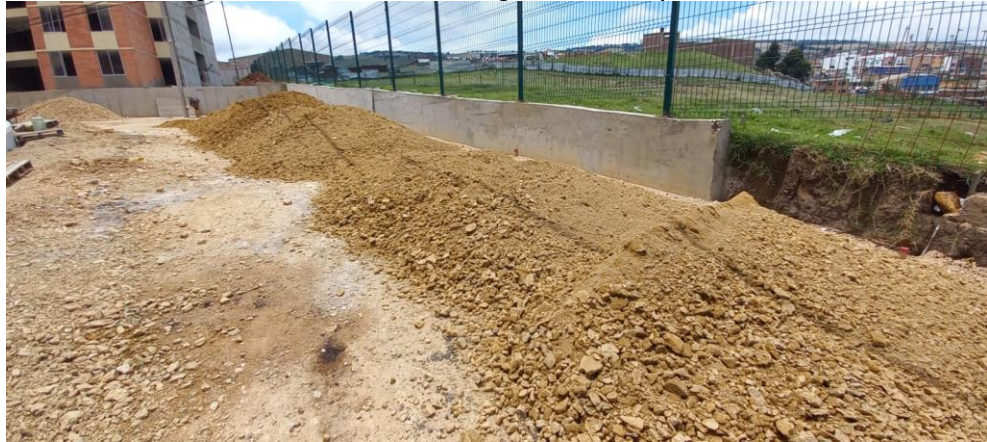
Figura 16. Material Base granular acopiado

Una vez recibido el material base granular se inicia la extensión de este material, usando solamente mini cargador Bobcat 763H, maquinaria perteneciente a la empresa ALNASAN S.A.S.

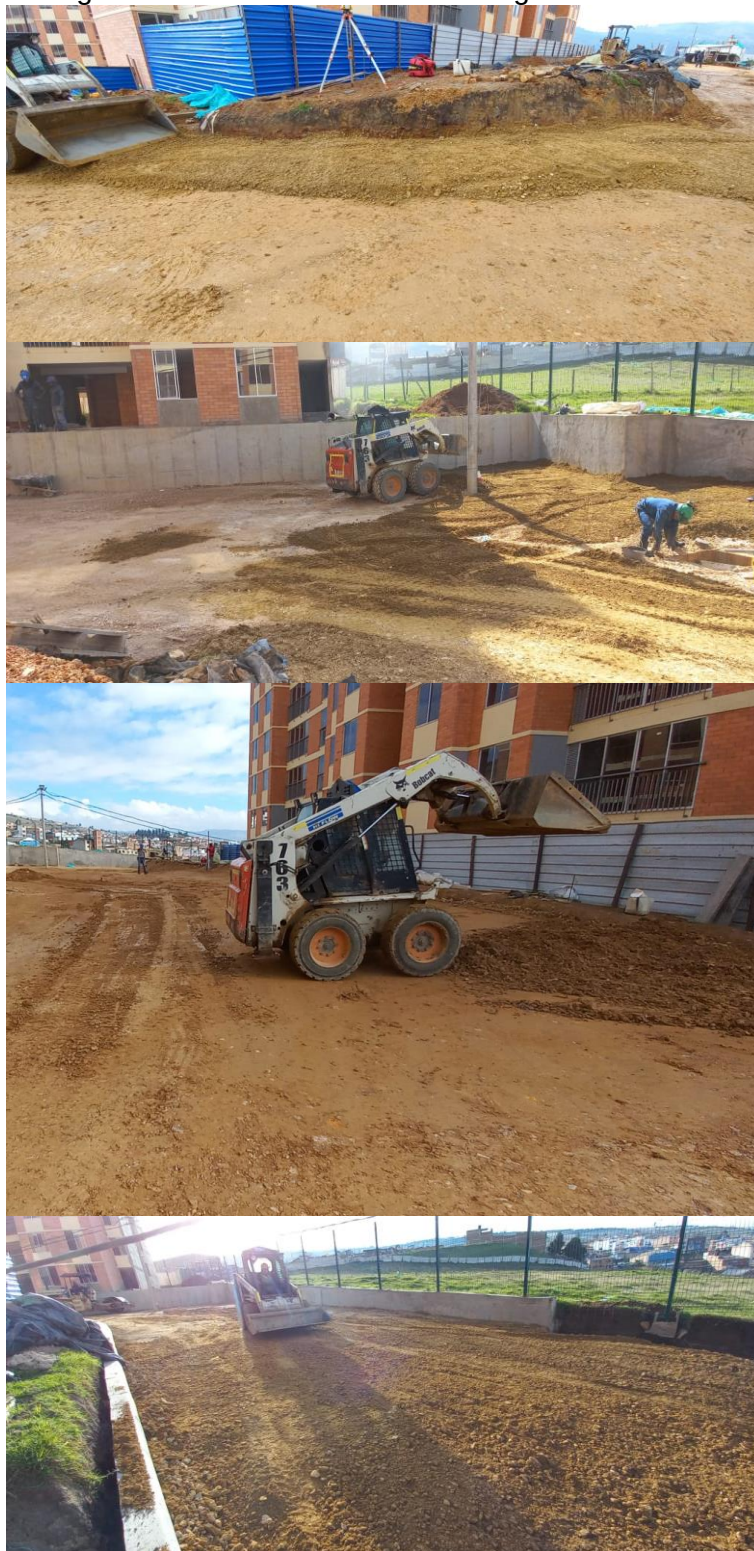
Figura 17. Extensión material base granular

Se usó solamente el mini cargador ya que por su tamaño y experticia del operador la capa quedaba mejor nivelada, lo que nos permitió agilizar la actividad y al revisar los niveles del material este no tenía un error mayor a 3 centímetros, error que se corrigió al realizar el nivelado de la capa de material.

La extensión del material base granular se inició primero en las zonas donde se debían instalar elementos prefabricados, es decir, al costado izquierdo de la vía y parqueaderos, y en la zona donde se debían instalar cañuelas, esto para poder avanzar en la instalación de bordillos y cañuelas mientras se extendía el material base granular. Se pospuso la extensión de material en la zona de la torre grúa ya que aún se encontraba en funcionamiento y esta ocupaba un espacio de 36 m<sup>2</sup> en la zona de parqueaderos derecho. Una vez retirada la torre grúa se extendió, nivelo y compacto el material base granular en esta zona.

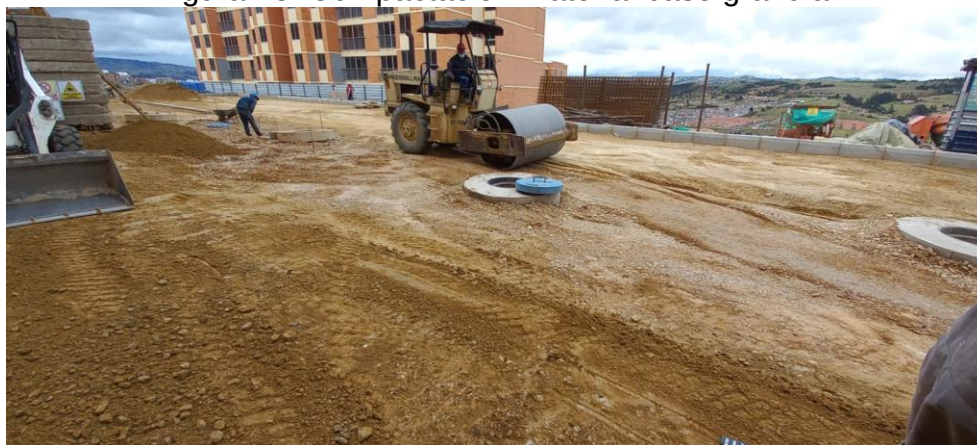
Figura 18. Compactación Material base granular

La compactación de la base granular se realizó durante la extensión del material, ya que por temporada de lluvias se podría saturar el material y causar algún acolchonamiento o saturación, como sucedió en la extensión de la sub base granular.

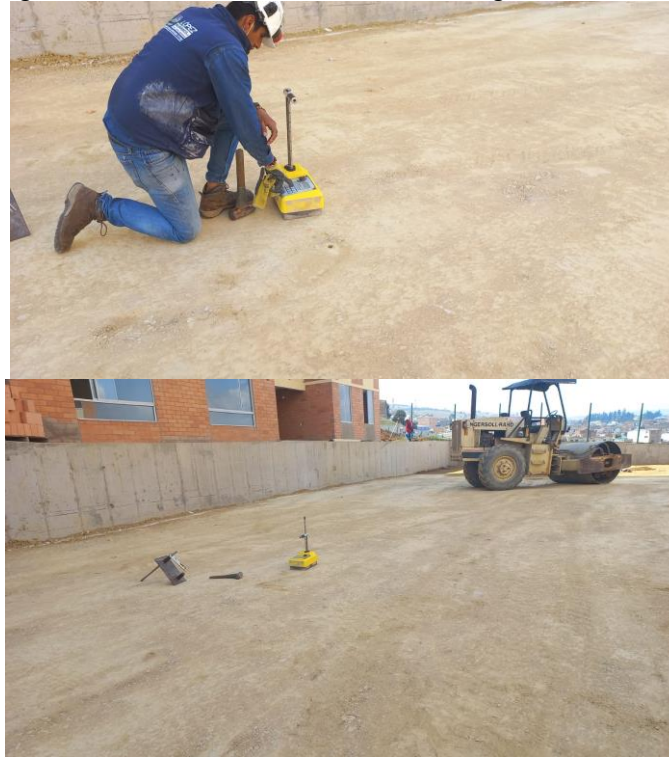
Figura 20. Toma de densidades Base granular

Una vez terminada la nivelación y compactación de la base granular, la dirección de obra tomo densidades de la capa, a una profundidad de 20 centímetros, pero éstas no cumplían con los requerimientos establecidos en el diseño, así que se volvió a compactar usando el vibro compactador logrando la densidad establecida por la dirección de obra.

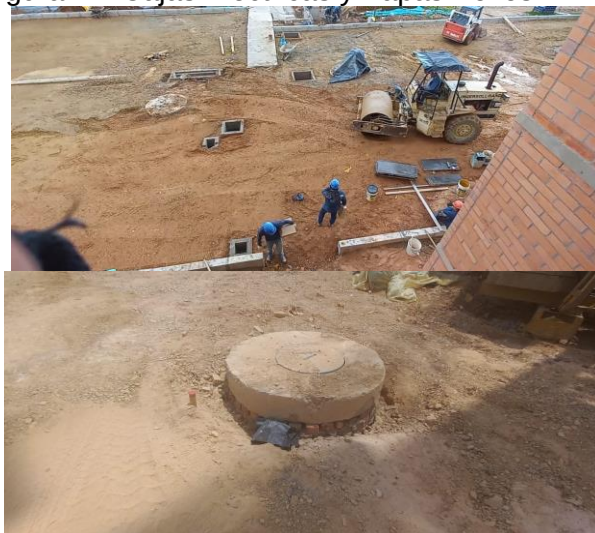
Figura 21. Cajas Eléctricas y Tapas Pozos

Algunos problemas que dificultaron la realización de la actividad, fueron las excavaciones de red de suministros, cajas eléctricas y red de iluminación que realizaron otros contratistas, lo que dificultó la extensión y compactación del material. Ya que había obstáculos como cajas eléctricas, tapas de pozos de inspección.

Una dificultad que se presentó a la hora de instalar la base asfáltica y la capa de rodadura fueron las cajas eléctricas y las tapas de los pozos de inspección, ya que estos elementos se encontraban en la vía y parqueadero derecho y no permitían que la maquinaria cumpliera con su labor a cabalidad, por lo que fue necesario la intervención de la cuadrilla que instalaba el asfalto para dar el acabado en estas zonas.

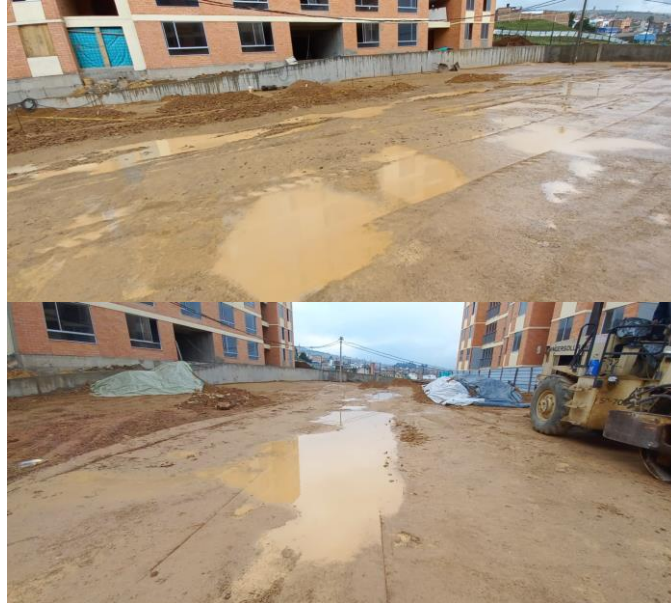
Figura 22. Material húmedo por precipitaciones

Aunque el problema que más dificultó las actividades fueron las precipitaciones que se presentaron durante la ejecución de la actividad, ya que, para evitar la saturación, como se presentó en la extensión del material sub base granular, se detenía la extensión de la base granular, demorando el avance de la obra, ya que se debía esperar a que seacara la zona donde era necesario extender el material base granular o sacar el agua empozada en la zona de la vía.

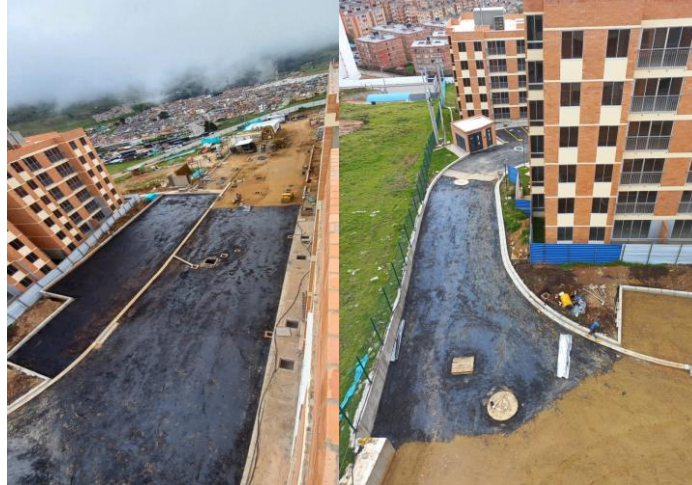
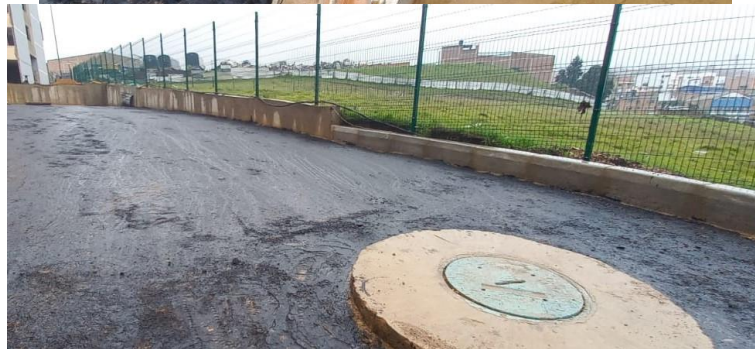
Figura 23. Imprimación zona 1 con emulsión asfáltica

Se imprimo el área de la vía con emulsión asfáltica de rotura lenta, usando canecas y galones, preparando la mezcla con una dosificación de 50% agua y 50% de emulsión asfáltica.

Durante la imprimación con la emulsión asfáltica se le solicito a los demás contratistas que el personal con el que contaran no pasara por la zona de aplicación de la mezcla, para evitar daños en esta.

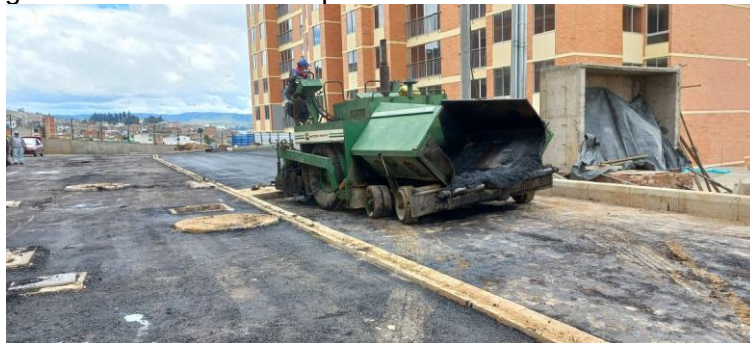
Figura 25. Finisher usada para instalación de mezcla asfáltica

Siguiendo los diseños se llevó el control de espesor de las capas de asfalto, para la base asfáltica MDC-25, la capa se extendió con una altura de 8.7 centímetros para que una vez compactada quedara de 7 centímetros y la capa de rodadura MDC-19 se extendió una capa de 6.2 centímetros, para que una vez compactada quedara de 5 centímetros, estos espesores de extensión de material se determinaron teniendo en cuenta que el material asfáltico MDC-25 y MDC-19 tienen un porcentaje de expansión del 25%. Durante la ejecución de la actividad el control del espesor de la capa se llevó acabó revisando la barra con tornillo con el que median el nivel de la capa de asfalto.

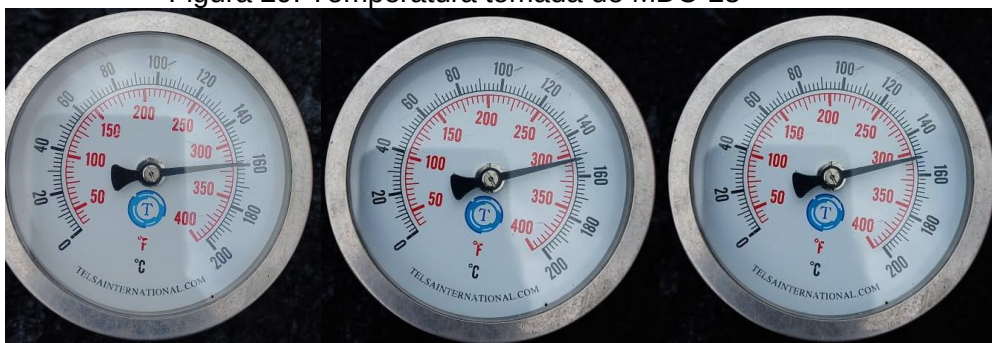
Figura 29. Temperatura tomada de MDC-25

La temperatura promedio de la mezcla asfáltica MDC-25 fue de 153°C, esta se tomó una vez la mezcla se descargaba en la tolva de la finisher.

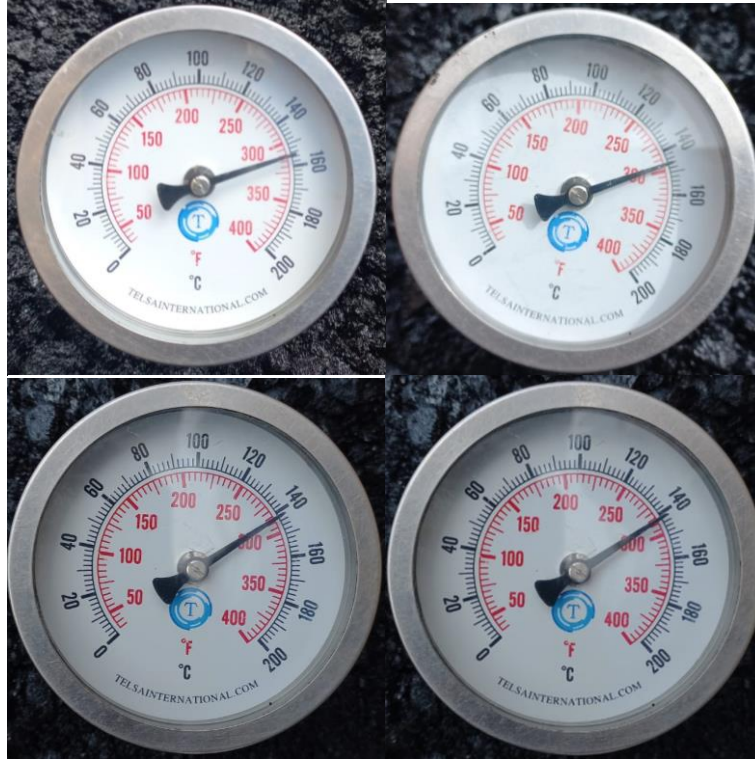
Figura 33. Temperatura tomada de MDC-19

La temperatura promedio de la mezcla asfáltica MDC-19, capa de rodadura, fue de 145,5°C. esta temperatura se tomó cuando la mezcla se descargó en la tolva de la finisher.

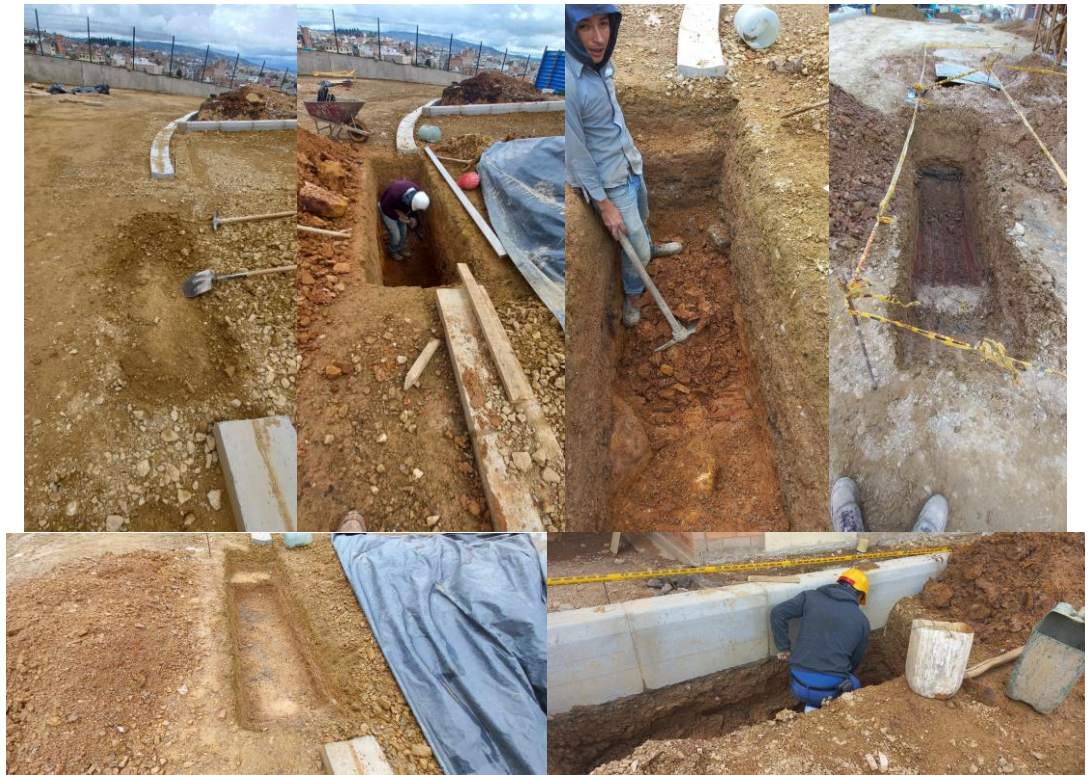
Las excavaciones se realizaron de manera manual en tres de los sumideros y mecánica en los dos restantes, la excavación del sumideros en la abscisa K0+225 se realizó manual, ya que en la obra no se contaba con la maquinaria para realizar la actividad, la excavación los sumideros del costado derecho del parqueadero en la abscisa K0+265 y K0+275, no fue posible realizarla con maquinaria debido a que la retro excavadora no tenía acceso a la zona; las excavaciones de los dos sumideros restantes si fue posible realizarlas con maquinaria, debido a que se contaba con la maquinaria en ese momento.

| | Pág. |
|---|---|
| Figura 39. Excavaciones de sumidero ..... | 42 |

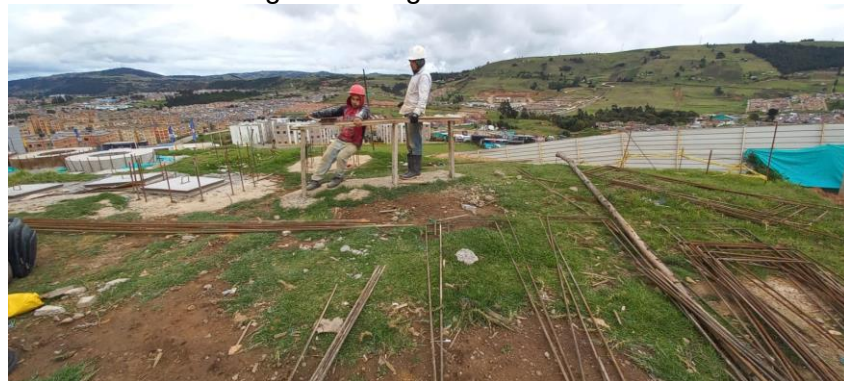
Figura 40. Figurado de acero

Para el figurado del acero, se siguieron las indicaciones y detalles suministrados por la dirección de la obra, con acero corrugado de  $\frac{1}{2}$ ', el testereado del sumidero se realizó usando formaleta metálica suministrada por la dirección de obra, y para fundir los sumideros se usó concreto premezclado de 3000 psi.

| | Pág. |
|---|---|
| Figura 40. Figurado de acero..... | 42 |

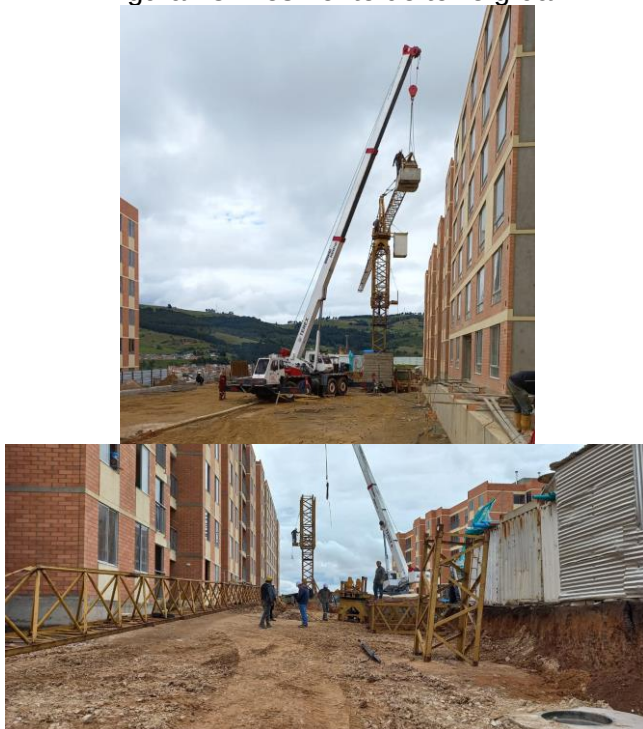
Figura 43. Desmote de torre grúa

Las dificultades que se presentaron en la elaboración de los sumideros, fueron las precipitaciones presentadas en el transcurso de la obra, que no permitían trabajar en el exterior, el desmote de la torre grúa, que por motivos de seguridad se detuvieron las actividades de urbanización (actividades externas), pero para evitar retrasos y pérdida de dinero por mantener el personal inactivo, durante el desmote de la torre grúa se realizó el figurado del acero, ya que este se realizaba fuera de la zona de peligro.

| Figura 43. Desmonte de torre grúa ..... | 44 |

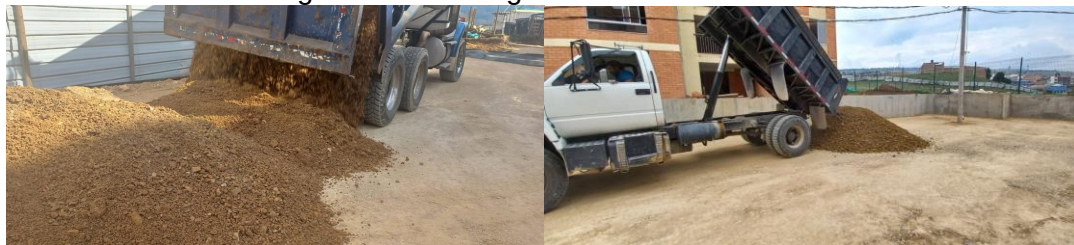
Figura 44. Descargue de material en obra

El control que se realizó para verificar que el material viniera completo, fue realizado a cada una de las volquetas o doble troques que ingresaban a la obra, se volvió indispensable cubicarlas en cada una de las entregas para poder llevar un control preciso del suministro.

| Figura 44. Descargue de material en obra..... | 45 |

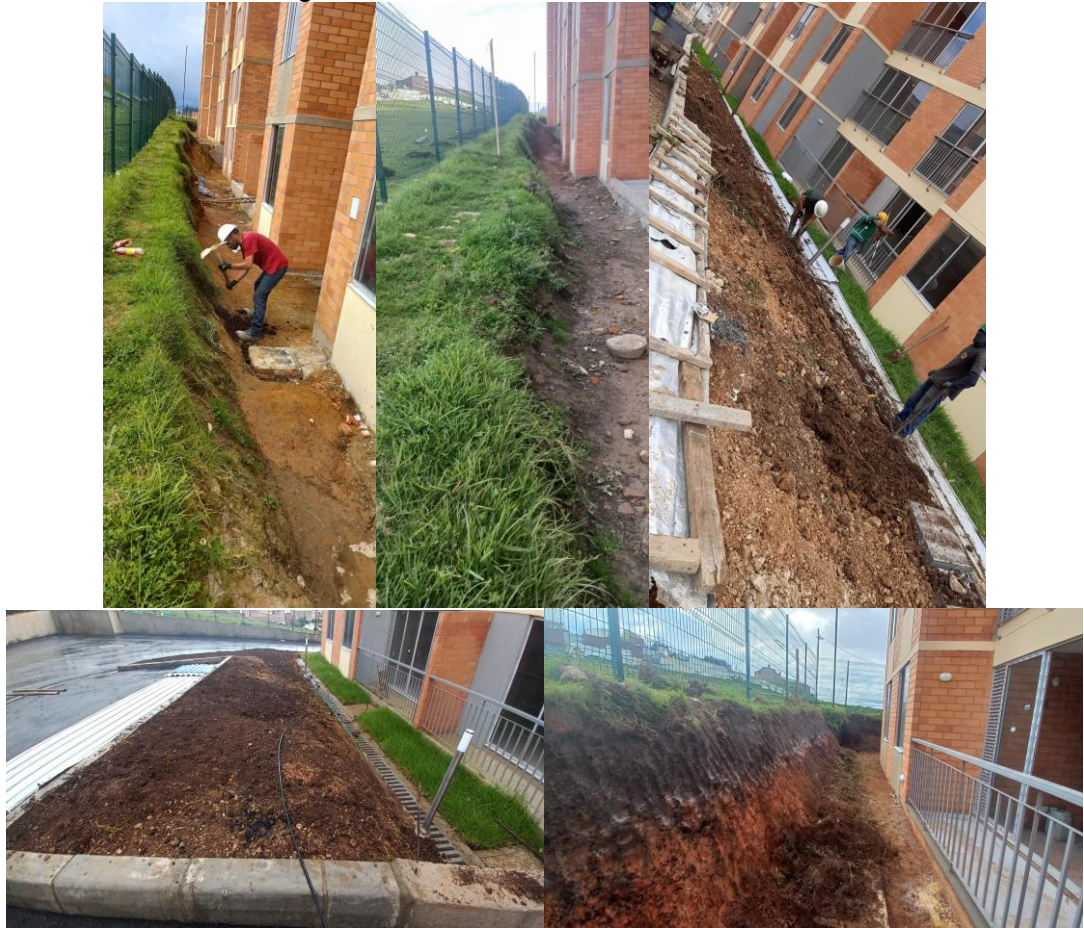
Figura 47. Perfilada terreno de zona verde

Para la empradización de las zonas verdes se debió realizar perfilada de terreno manual, actividad que se dificultó por las precipitaciones de la zona, trasladar el material excedente al acopio de la obra, extender tierra negra y empradización.

| Figura 47. Perfilada terreno de zona verde..... | 46 |

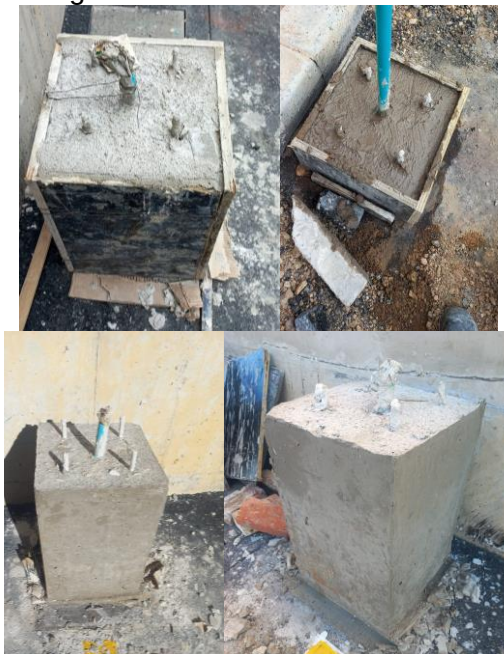
Figura 49. Pedestales realizados

En la actividad de instalación de pedestales para alumbrado, estos fueron realizados con formaletas de madera fenólica, anclados al pavimento siguiendo las especificaciones dadas por la dirección de obra, revisando que el pase de la tubería que energizaría los postes de iluminación quedara centrado y en la construcción de estos elementos se controló que tuvieran el mejor acabado posible, quedaran a plomo y en la cara superior quedara totalmente horizontal para que no hubieran problemas en la instalación de la iluminación.

| Figura 49. Pedestales realizados..... | 47 |
