PASANTIA “APOYO EN ACTIVIDADES COMO AUXILIAR DE INSPECCION DE  
OBRAS VIALES EN LA EMPRESA ORBEING S.A.S”

UNIVERSIDAD SANTO TOMÁS SECCIONAL TUNJA  
FACULTAD DE INGENIERÍA CIVIL  
TUNJA  
2021

Trabajo de grado presentado para optar al título de  
Ingeniero Civil

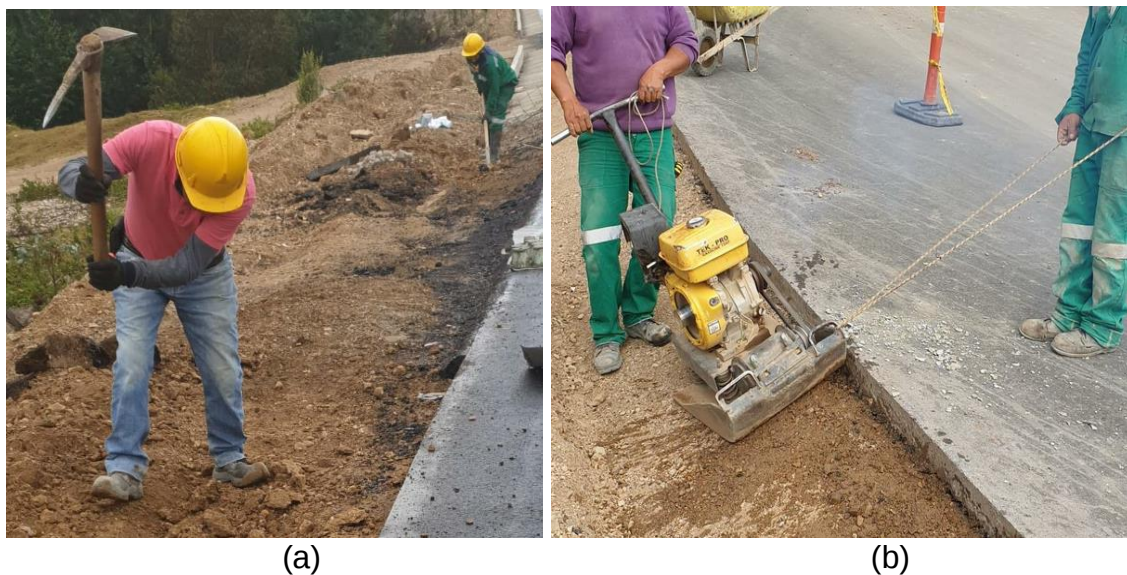
Figura 19. Excavación y afirmado de cunetas.

Al momento de realizar la construcción de cunetas es importante tomar la medida del ancho de la vía para realizar el corte que permita la construcción de la cuneta, posterior a esto con la ayuda de pica y pala se conforma el terreno realizando excavaciones o rellenos como se observa en la *Figura 19 (a)*. ~~H~~asta la cota indicada con material tipo subbase o base, se procede a realizar el afirmado o compactación del material con el uso de la vibro compactadora tipo “rana” como se observa en la *Figura 19 (b)* dando un acabado fino y firme a la superficie.

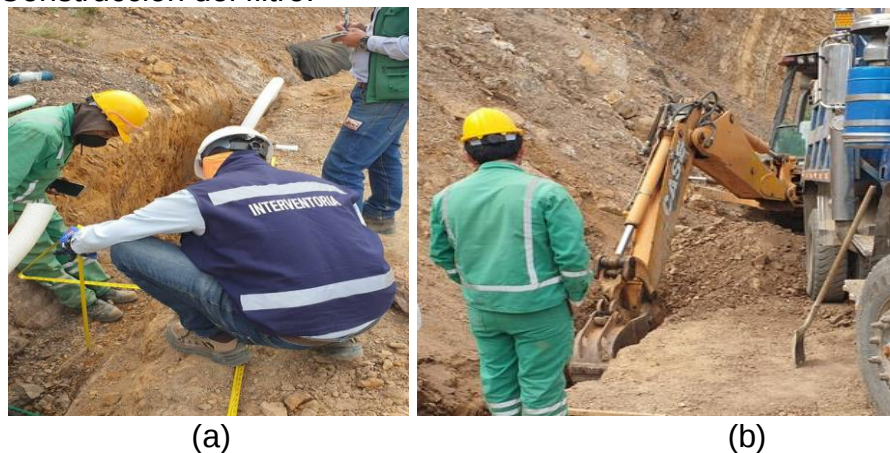
Figura 21. Construcción del filtro.

Luego del estudio y análisis de los puntos críticos de la vía, se procede con la ayuda de una máquina case a realizar la excavación la cual previamente debió cambiar el balde a un ancho aproximado de 0.45 m como se observa en la *Figura 21(a)*, para esta actividad fue necesario previamente con la ayuda del topógrafo, ubicar los puntos del borde de la vía, así como un operario y un ayudante; quien indicaba al operador el llenado con piedra filtro y la correcta instalación del filtro. **E**es importante que no se construya debajo de la vía ya que afectaría la capacidad portante del suelo, también con la supervisión y verificación de las alturas por parte del pasante para posteriormente, informar al ingeniero interventor quien daba el visto bueno para continuar la construcción del filtro.

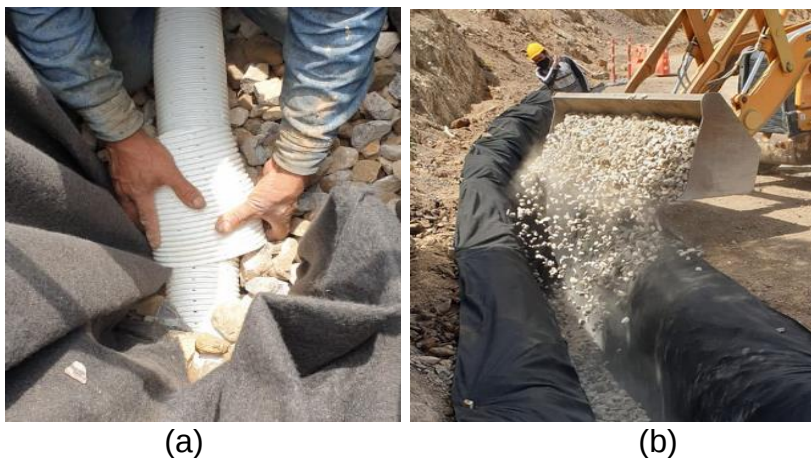
Figura 23. Agregado de la piedra filtro y colocación del tubo de filtro.

Seguido a la instalación del geotextil, se realiza el agregado de la piedra filtro suministrada por las volquetas doble troque de la empresa ORBEING S.A.S. Provenientes de la cantera Santa Lucía con un diámetro de 1 a 3". La cual se instala con la ayuda de la retroexcavadora hasta un altura aproximada de 0.10 m, para posteriormente ubicar el tubo de filtro de 100 mm de tal manera que cuente con la pendiente necesaria para cumplir la función deseada, es de vital importancia realizar un traslapo de 0.30 m aproximadamente con la anterior tubería de tal manera que se encuentre dentro de la nueva, luego de la verificación del pasante quien sugirió instalar o recubrir con otro tubo de filtro en la *Figura 23 (a)* se observa con mayor detenimiento el cual iba a ser desechado y con autorización y verificación del ingeniero interventor se procede a continuar el llenado de la zanja con piedra filtro con ayuda de la retroexcavadora teniendo en cuenta que no sea en su totalidad para poder cerrar o cubrir con el geotextil NT 2000.

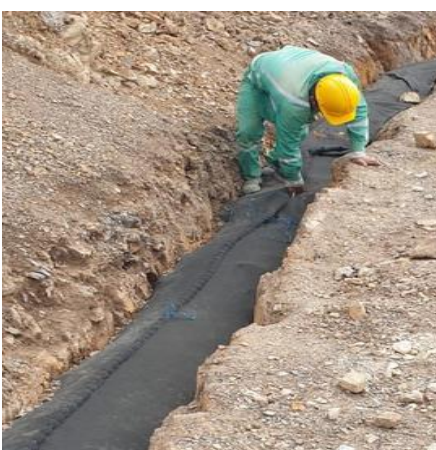
Figura 24. Cerramiento del geotextil.

Para cerrar el geotextil se realiza un cosido del material para evitar que la piedra filtro ubicada pueda contaminarse con otros materiales o elementos cercanos a la zanja y reduzca el propósito para el cual fue instalado. Para este cosido es necesario usar fibra plástica con alrededor de 100 puntadas de metro lineal como se evidencia en la *Figura (24)*, en donde se debe verificar el correcto sellado y posterior recubrimiento con material afirmado. Todas estas actividades son verificadas supervisadas no solo por el pasante sino por el ingeniero interventor quien dio el visto bueno de cada paso o procedimiento realizado, seguido a esto se realiza la ubicación del material con la retroexcavadora y posteriormente con la ayuda del vibro compactador de rodillo se compacta para evitar arrastre o segregación del material y evitar filtraciones de agua de escorrentía.

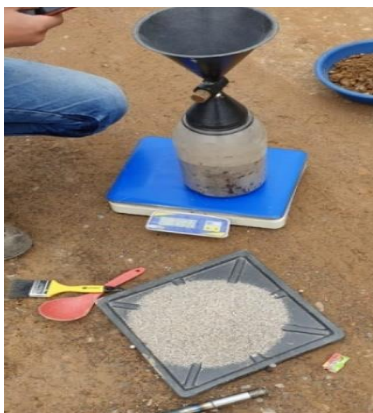
Figura 25. Toma en el PR 0+567

A continuación, es necesario tener como elementos principales un frasco con arena, cono metálico con válvula, una balanza y hum edómetro. Este método se utiliza para controlar la densidad seca y obtener la humedad del terreno de tal manera que sea una humedad real y no asumida, estos permiten determinar la densidad in situ de la capa compactada y compararla con la máxima densidad seca obtenida en el laboratorio, cabe resaltar que los datos de laboratorio eran obtenidos por interventoría, el pasante servía de apoyo en procedimientos y se le informaba si cumplía o no para informar al Ingeniero Residente de la obra.

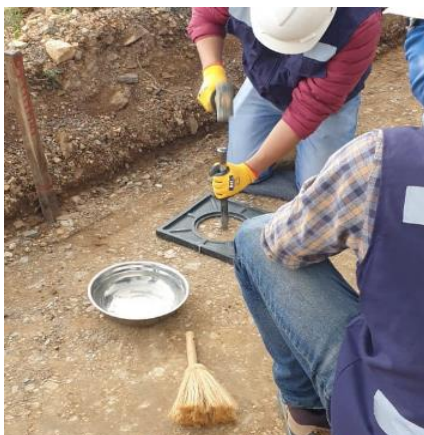
Figura 26. Toma densidades en sitio

Para la realización de este ensayo los materiales necesarios son: un cono de arena con válvula cilíndrica de 12.5 mm de abertura con aproximadamente 4 litros de capacidad, cucharón, clavos, placa base de 6 pulgadas de diámetro, el cual debe ser igual al diámetro de la boca del embudo, cincel de punta plana, cinta métrica, brocha, cono de arena y cilindro contenedor, espátula, bolsas plásticas, guantes.

Como se evidencia en la *Figura (26)*. Para la realización del ensayo in situ se debe colocar la placa base de 6 pulgadas de diámetro en el suelo, posterior a esto se debe iniciar una excavación con el cincel del círculo de la plantilla de la placa base hasta obtener 10 cm de profundidad sobre el círculo de la plantilla, luego se debe colocar todo el material extraído en una bolsa y este deberá pesarse en una balanza.

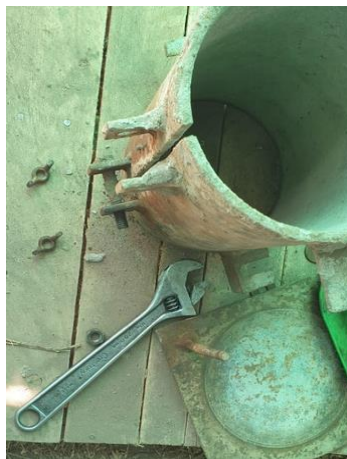
Figura 27. Mantenimiento de camisas.

En la *Figura (27)*, permite apreciar el mantenimiento de las camisas que fue realizado por el pasante el cual previamente había alistado las camisas y aplicado ACPM para que no se adhiriera a las camisas, luego al momento de llegar el camión tipo mixer con la ayuda de una pala se ubica el concreto al interior del molde en 3 capas iguales con la ayuda de una herramienta menor, teniendo en cuenta el cuidado para evitar segregación, se apisona la capa con 25 golpes por capa en toda su profundidad distribuyendo uniformemente sobre la sección transversal del molde. Posterior a esto con la ayuda de un chipote o martillo de cabeza de goma, se golpea alrededor de la camisa 15 veces con el fin de eliminar las burbujas de aire atrapadas y eliminar cualquier orificio que haya quedado al momento de introducir el concreto.

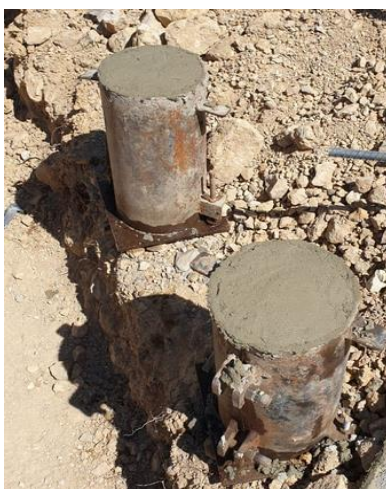
Figura 28. Realización de cilindros.

Seguido a esto se debe consolidar el concreto a los lados con el palustre o la varilla evidenciados en la *Figura (28)* y se enrasa con una llana metálica quitando el exceso de concreto y obteniendo una superficie homogénea y lisa evitando depresiones mayores a 3 mm.

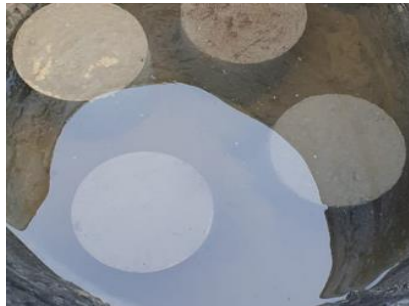
Figura 29. Curado en ambiente húmedo.

En la *Figura (29)* se evidencia de manera clara este procedimiento y posteriormente son transportados al laboratorio con cuidados necesarios para ser fallados y obtener la resistencia suministrada por el camión Tipo mixer, estos datos no se pudieron evidenciar debido a que se tenía un trabajo en campo y dificultaba el desplazamiento y organización de los temas de laboratorio. El pasante preguntaba la resistencia de los especímenes al ingeniero residente y al ingeniero Interventor, quienes afirmaban que cumplían no solo con 21 mpa sino llegaba a obtenerse valores superiores los cuales garantizan la capacidad y resistencia de las cunetas fundidas con el concreto HOLCIM.

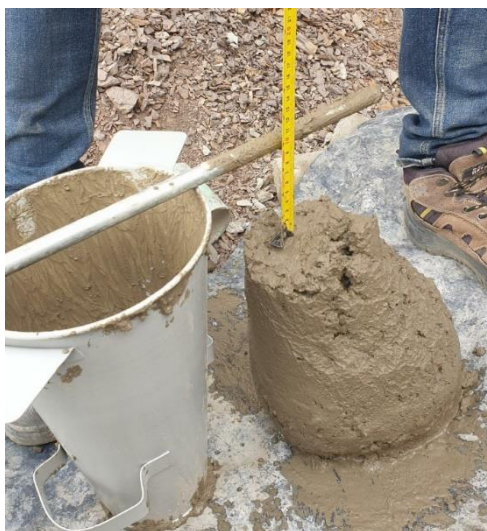
Figura 30. Ensayo cono de Abrams

Se realiza la medida del asentamiento, es decir, se coloca el cono al lado y se mide la diferencia de altura entre los dos la cual debe ser inferior a 3". Esta actividad fue apoyada por el pasante al ingeniero interventor quien era el que realizaba la verificación de tal manera que autorizaba la instalación del concreto en las cunetas.

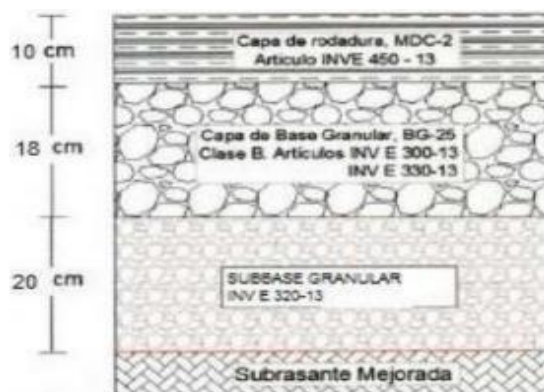
Figura 32. Parámetros de diseño según estudios previos.

Teniendo en cuenta las especificaciones técnicas y los estudios previos los cuales se pueden observar en detalle en el Anexo (Q). Se determinó el diseño para una estructura de pavimento asfáltico tipo MDC-2 o MDC-19 de espesor de 0.10 m realizándola en capas de 0.05 m las cuales deben estar basadas en la normatividad INVIAS.

Como se observa en la Figura (32) para la construcción de esta vía fue necesario realizar un cajeo, el cual corresponde a realizar una excavación teniendo como base el nivel topográfico en donde se verifican las cotas según el diseño suministrado. De tal manera logre obtener el peralte deseado, cabe resaltar que esta actividad fue encargada al pasante debido a que se tuvo que realizar nivelación simple para obtener las cotas e ir dirigiendo la excavación con la ayuda de la retroexcavadora, es así como al pasante se le asignaban tareas de topografía como se muestra en la figura (33). Así como también se mencionó y observó anteriormente, esta actividad buscaba una aproximación a la cota necesaria.

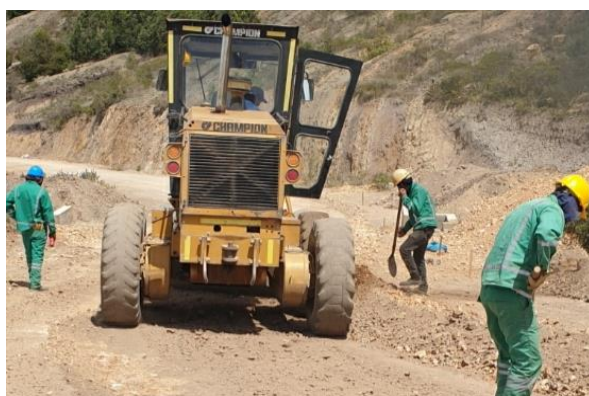
Figura 34. Nivelación del terreno.

Seguido a esto se realizó la nivelación del terreno y se compactó con ayuda del vibro compactador de rodillo, luego se ubicaron estacas cada 5 metros en curva y cada 10 en un tramo recto como se observa en la *Figura (34)*, de tal manera que permita obtener la altura exacta de la cota de diseño. Esta actividad se realizó con ayuda de la motoniveladora la cual debe tener un margen de error inferior a 0.01 m. Para esta actividad fue necesario el apoyo del pasante, el operador de la motoniveladora y dos ayudantes quienes indicaban cuanto debía bajar la cuchilla de la motoniveladora.

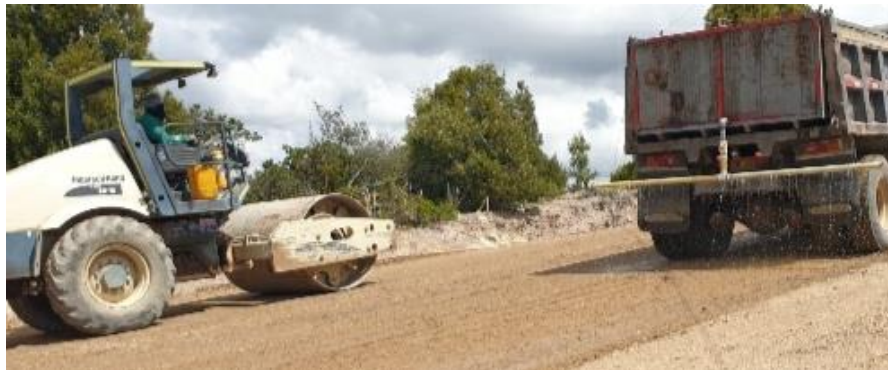
Figura 35. Compactación del terreno.

Seguido a esto con el uso de la motoniveladora se mezcla homogéneamente y se extiende el material con el espesor adecuado para posteriormente aplicar un riego uniforme por el eje y los bordes como se observa en la *Figura (35)*, de tal manera que se humedezca la capa de subbase o base según la actividad que se esté realizando e inmediatamente con ayuda del vibro compactador de rodillo se compacta y aproxima a la cota ideal de tal manera que permita alcanzar la densidad adecuada según el parámetro de diseño.

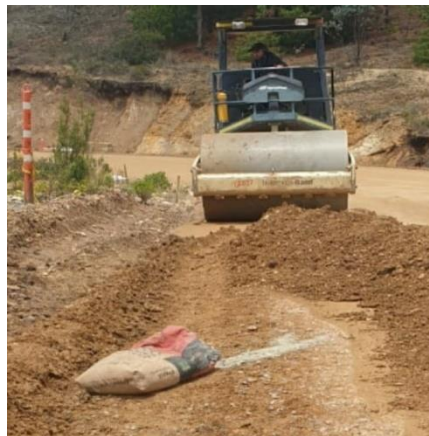
Figura 36. Estabilización del terreno.

Cabe resaltar que a lo largo de la pasantía el pasante informó sobre algunos tramos como el PR 1+030, el PR 1+060, 1+178 y el 1+270 y 1+340 en el cual se presentaba acolchonamiento como se evidencia en la *Figura (36)*, Generado por constante lluvia y fenómeno de la Niña. Debido a esto se debió realizar una estabilización del terreno con cemento HOLCIM, el cual consiste en retirar el material que se encuentra saturado y dejar a la intemperie para que el sol cumpla su función. Seguido a esto se aplica cemento para estabilizar más el material y luego con ayuda de la motoniveladora se realiza un céreo para posteriormente usar el vibro compactador de tal manera que deje el material tipo base en la cota de diseño la cual es verificada con ayuda de topografía.

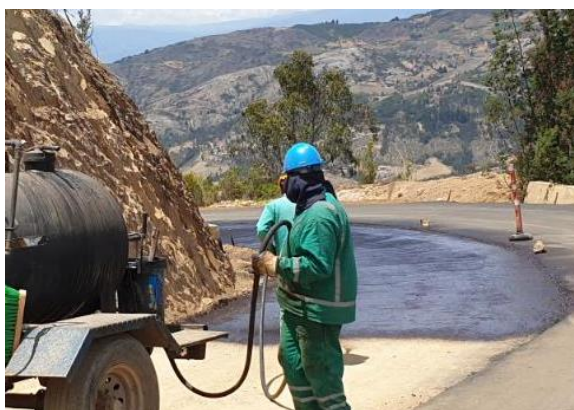
Figura 37. Riego de imprimación.

Seguido al visto bueno por parte de la interventoría, se realiza el riego de imprimación evidenciado claramente en la *Figura (37)*. El cual consiste en la aplicación de emulsión asfáltica de manera uniforme y constante que cubre la superficie de la base granular, este riego ayuda a la adherencia entre la base y la primera capa de la mezcla asfáltica, evita que el material de base se desplace debido a las cargas de tránsito y protege a la base de la intemperie.

Para realizar la imprimación o el riego de liga la cual se observa en la *Figura (37)*. La superficie se debe limpiar de manera que se retire el polvo, barro y demás material suelto con ayuda de un soplador y una escoba, la superficie debe presentar una humedad menor a la humedad de compactación para empezar esta actividad. No se debe imprimir en presencia de lluvia, esta actividad se debe realizar con 24 horas de anticipación para que permita mayor adherencia de las capas superiores. Seguido a esto para la instalación de la carpeta asfáltica la cual es suministrada por la planta de la empresa ORBEING S.A.S, es enviada en volquetas doble troque con una temperatura de 155 °C a. aproximadamente, al llegar a la obra se verifican las condiciones del material y posteriormente se ubica delante de la máquina llamada Finisher, teniendo en cuenta las indicaciones para descargar el material tipo asfalto dentro de la Máquina Finisher.

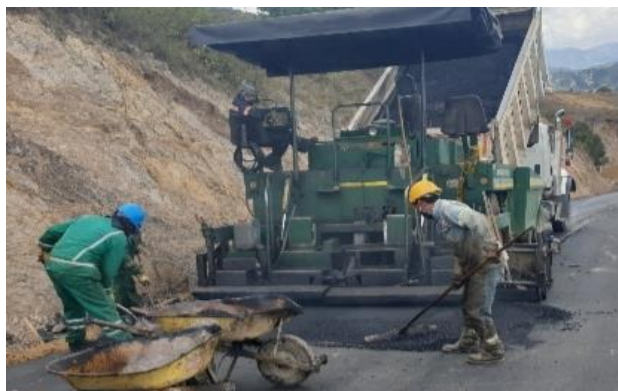
Figura 38. Pegue de capa previa Pr 0+860.

Seguido a esto con velocidad adecuada, ayuda de las volquetas y personal del equipo de instalación. Se extiende el material en franjas longitudinales, en donde en la parte de atrás de la Finisher se encontrará un personal de ayudantes como se observa en la *Figura (38)*. Agregando mezcla caliente y enrasando de manera que la capa cumpla con las especificaciones de diseño. Posterior a esto se compacta esta capa con la ayuda del vibro de rodillo, luego de extender y compactar la primera capa se comienza a extender la siguiente franja de material de la misma manera que la anterior, teniendo un espesor de 5 cm para un total de 10 cm. Es importante tener en cuenta que al momento de compactar la capa debe estar a 120 °C aproximadamente como se observa en la *Figura (39)*; con el fin de realizar un sellado con el compactador de tambor y el de llantas neumáticas, seguido a esto se realiza extracción de núcleos para verificar el espesor de la carpeta instalada la cual está según las especificaciones de diseño y del INVIAS.

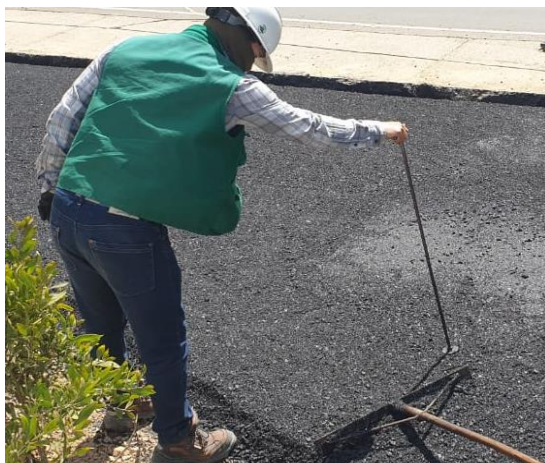
Figura 40. Supervisión y control

Cabe resaltar que el pasante era quien apoyaba la labor de toma de temperatura ideal y verificación con el tornillo para obtener el espesor deseado como se observa en la *Figura (40)*, de tal manera que informaba y se realizaba la corrección con un venteo por parte de la cuadrilla de asfalto. El pasante no solo supervisó y controló dicha actividad sino también fue a la cantera Santa Lucía y verificaba el correcto llenado de las volquetas, el tiempo de desplazamiento y la disposición final según el avance de la

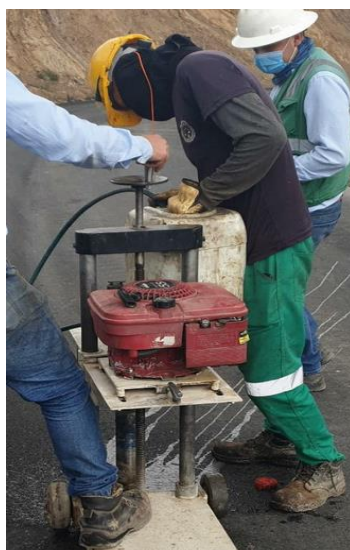
Figura 41. Toma de núcleos.

Así mismo el asfalto fue suministrado por la planta de asfaltos que cuenta la empresa ORBEING S.A.S. Motivo por el cual se llevaba un control de los  $m^3$  para la correcta instalación y verificación de la calidad de los materiales no solo con la toma de núcleos para medir el espesor Como se evidencia en la *Figura (41)* sino también tomando muestras para enviarlas al laboratorio al momento de la instalación de las capas de asfalto.

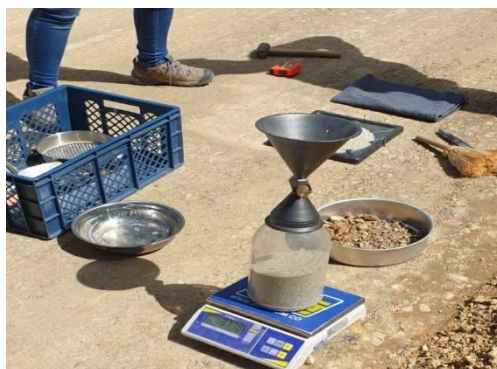
Figura 42. Verificación con el ensayo de cono de arena.

El personal de interventoría realizaba la verificación con el ensayo de cono de arena cada 100 m como se evidencia en la *figura (42)*, en diferentes tramos de manera aleatoria en el eje, borde izquierdo o borde derecho. Con el propósito de verificar el cumplimiento de la compactación, este ensayo se realizaba por el personal de ingenieros contratistas con el apoyo del pasante y de igual manera por parte de los ingenieros interventores.

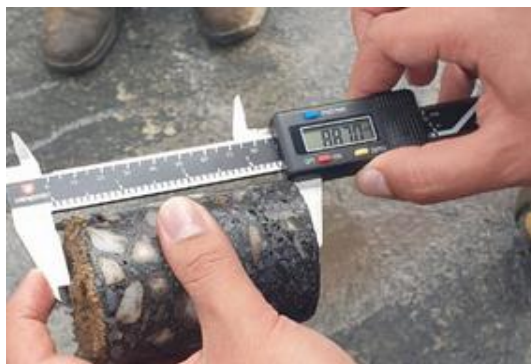
Figura 43. Verificación del espesor.

Luego de la instalación de las dos capas de asfalto es necesario verificar el espesor con la ayuda del taladro saca núcleos, el cual toma la muestra de asfalto instalado. Esta muestra se lleva al laboratorio para realizar ensayos y determinar la capacidad de cada una de sus propiedades, en la figura (43) se evidencia la muestra en el Pr 0+950 estas pruebas se realizan en el laboratorio de ORBEING S.A.S.

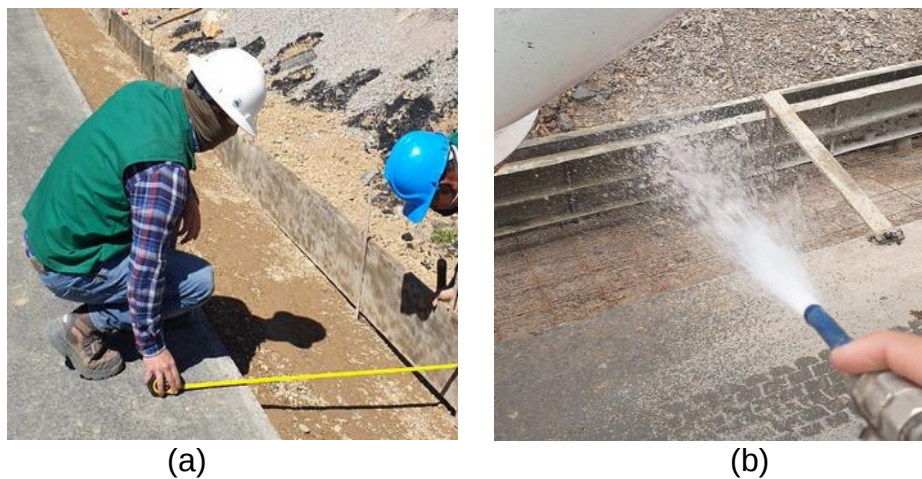
Figura 46. Verificación de los parámetros de diseño de cunetas.

El pasante realizó acompañamiento al momento del ingreso de la mixer encargada de fundir las cunetas, así mismo verificar las especificaciones de diseño *Figura 46 (a)*, con el ingeniero César quien fue el Ingeniero residente por parte de interventoría en la cual se sugieren ajustes para reducir el % de desperdicio al momento de fundir o continuar con el proceso constructivo de la cuneta, así mismo supervisaba el descargue de las volquetas que ingresaban a la obra y el material de relleno o de excavación para su disposición en un punto determinado. También solicitaba el suministro de agua, mallas o sacos de cemento según los requerimientos de la obra.

De igual manera el pasante realizaba la hidratación del suelo al momento que se realizaría la fundición del concreto como se evidencia en la figura 46 (b).

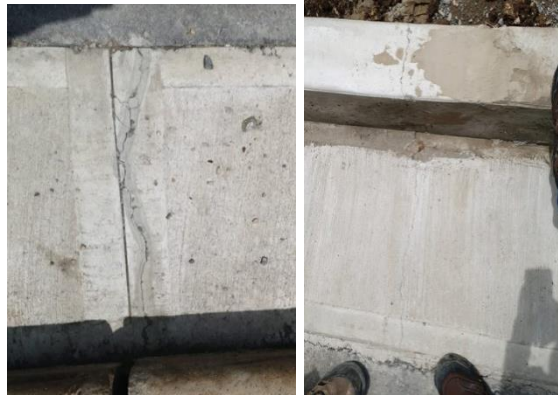
Figura 52. Borde derecho PR 0+197 fisura tramo 1 y fisura por no dilatación PR 0+124 tramo 2.

Se realizaron informes de visita a la obra de Antonia Santos el cual consistió en verificar el estado de las cunetas (Remitir a anexo J para mayor detalle), las cuales presentaban fisuras debido a que se evidencio que no se realizaba la protección adecuada del curado del concreto, no se realizaban las juntas de dilatación a una longitud menor a 3 metros adecuadamente con una pulidora, o en algunos casos no se hacía uso de esta, no se realizaba hidratación al concreto al día siguiente de ser fundido generando fisuras como se evidencia en la *Figura (52)*, y en algunos casos fractura miento del material. Así mismo la ausencia de personal de vigilancia para no perder visibilidad y control de los materiales dejados en obra debido a que son 3 tramos y se pueden extraviar o ser víctimas de hurto de los materiales.

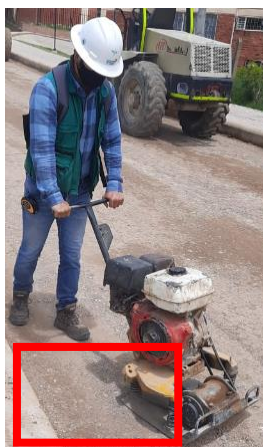
Figura 54. Uso de la rana.

La figura 53 permite observar el informe de visita domiciliaria junto a la Ingeniera pasante Tatiana Leandro debido a que los habitantes informaron que se había afectado sus predios por el uso del vibro compactador, dejando constancias en un acta de vecindad de la visita, tomando fotos y verificando el antes y después a lo largo de la realización del proyecto, así mismo se optó por el uso de la “rana” para verificar la saturación del terreno en el PR 0+060 debido a que había un acolchamiento del material evidenciado en la *Figura (54)*, el cual se retiró con uso de la motoniveladora y luego con el uso del vibro compactador se cubrió nuevamente dejándolo en óptimas condiciones.

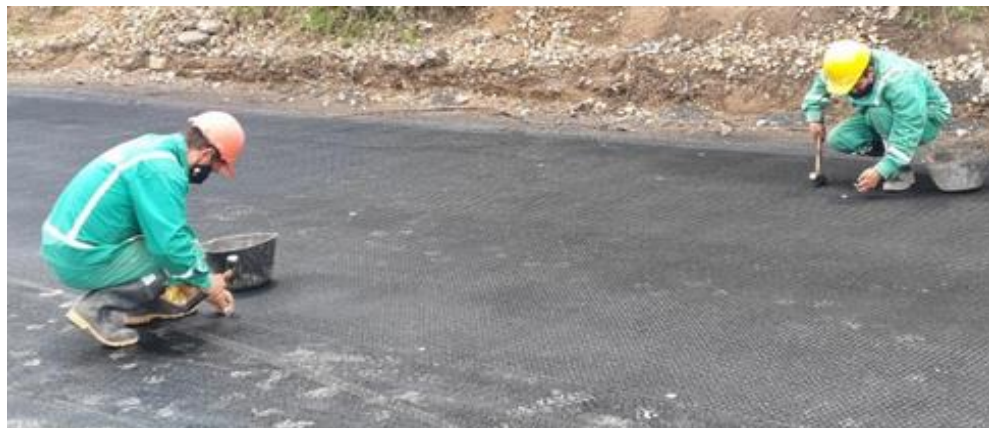
Figura 56. Instalación de geomalla.

Cabe resaltar que el pasante era el encargado de verificar que se encontrara tensionada completamente la geomalla para eliminar la ondulación como se observa en la *Figura (56)*, de presentarse arrugas se debía eliminar antes de pavimentar estirando la geomalla y fijando con ayuda de puntillas y tapas de gaseosa o cerveza. Así mismo era necesario tener en cuenta los traslapos en sentido longitudinal mínimo de 0.10 y transversal de 0.15 m. estos se superponen en el sentido de colocación de la mezcla y es necesario el uso de ligante para adherir totalmente las dos caras de la geomalla.
