PASANTÍA APOYO TÉCNICO COMO AUXILIAR DE INGENIERÍA A LA  
SECRETARÍA DE INFRAESTRUCTURA PÚBLICA DE LA GOBERNACIÓN DE  
BOYACÁ

UNIVERSIDAD SANTO TOMÁS  
DIVISIÓN DE INGENIERÍAS Y ARQUITECTURA  
FACULTAD DE INGENIERÍA CIVIL  
TUNJA  
2020

Informe de pasantía presentado para optar al título de Ingeniero Civil

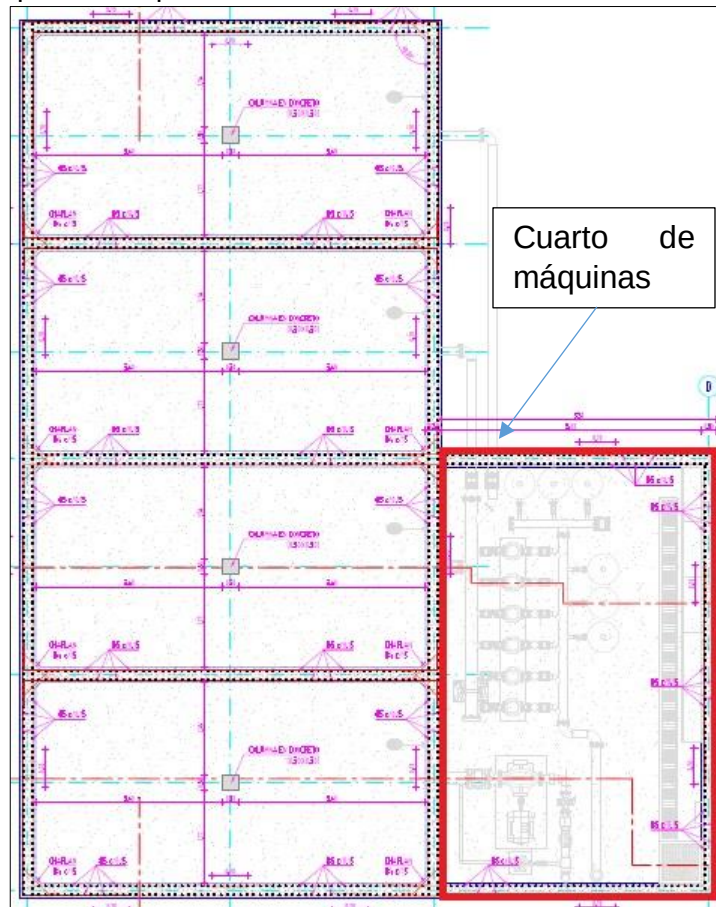
Figura 2. Vista en planta tanque de almacenamiento.

En la figura 2 se observa el cuarto de máquinas (demarcado con color rojo) y los cuatro compartimentos encargados de almacenar el agua potable de cada una de las torres del proyecto “Urbanización San Jerónimo”.

El tanque de almacenamiento, se construyó a base de muros de concreto con espesor de 0.30 m reforzado con barras de acero longitudinal N°5 cada 0.15 m y acero transversal N°4 cada 0.15 m, entre tanto, para su placa de piso con espesor de 0.35 m, se tienen refuerzos de barras en acero N°5 cada 12.5 m en ambos sentidos. Posee, además, cuatro columnas con área transversal de 0.09 m<sup>2</sup> que sirven como apoyo a la placa aérea, la cual cuenta con un espesor de 0.17 m, y se encuentra reforzada mediante barras de acero N°4 cada 12.5 m. Por último, posee vigas aéreas con un área de sección transversal de 0.12 m<sup>2</sup> y una viga de cimentación con área de sección transversal igual a 0.105 m<sup>2</sup>. A continuación, se presenta una vista en planta en la figura 2 y un corte del tanque de almacenamiento en la figura 3:

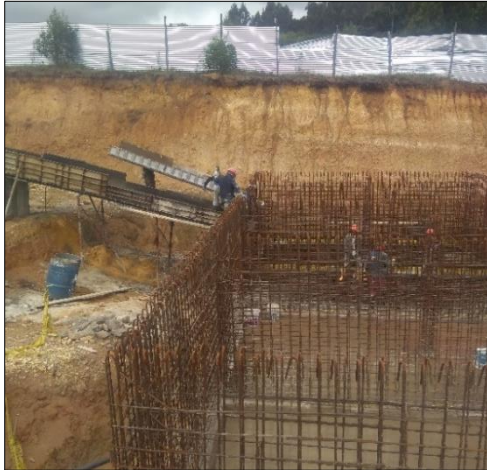
Figura 5. Fundida de la placa del tanque realizada el día 25 de octubre.

De ésta manera el día 25 de octubre se finalizó con esta actividad, logrando fundir alrededor de 23.41 m<sup>3</sup> de concreto. Cabe destacar que para cada proceso de fundición se tomaron muestras de concreto en cilindros de 15 cm de diámetro y 30 cm de longitud con el fin de realizar posteriormente el ensayo de resistencia a la compresión, aunque solamente se logró efectuar el análisis de resultados de las muestras del día 4 de octubre, teniendo en cuenta que para las muestras del 25 de octubre, el ensayo de resistencia a la compresión se debía realizar en las fechas en las que se concluía con el trabajo de pasantía. Es preciso aclarar, que el ensayo de resistencia a la compresión se realizó en conjunto con un representante de la empresa interventora Forzza LTDA.

En el corte expuesto anteriormente se observa la placa de piso, la columna y la viga aérea; además, se puede apreciar el cárcamo, el cual posee un área exclusiva cuya función principal es la de asegurar la succión del líquido. En las figuras 4 y 5 se exponen las labores de fundición realizadas en los dos días ya mencionados.

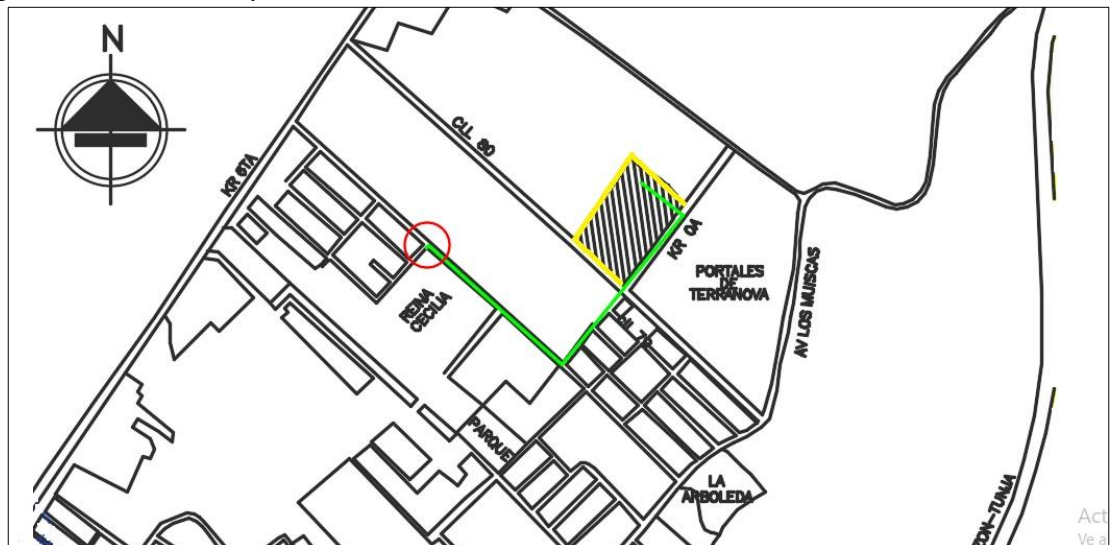
Figura 9. Zona de empalme red de acueducto.

A continuación, en la figura 9 se aprecia la zona de empalme a la red pública de acueducto (enmarcada en un círculo rojo), la zona del proyecto (delineada en color amarillo) y el trazado de la red (demarcada en color verde).

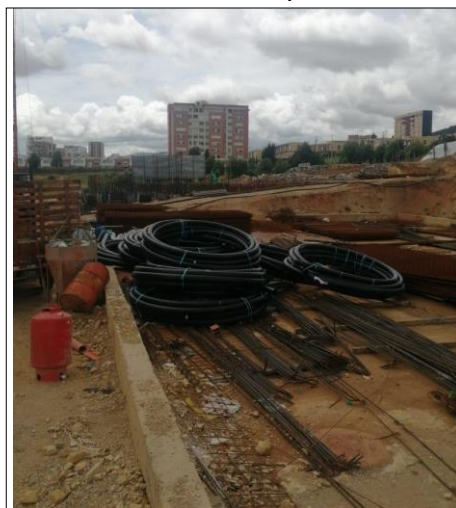
Figura 10. Descargue en la obra de la tubería de polietileno de alta densidad.

En Colombia, existen diferentes empresas que comercializan éste tipo de productos y lo hacen con base a las necesidades de cada obra, ya sea obras de gran magnitud o pequeños proyectos de viviendas familiares; generalmente, se comercializan en tramos de 6, 10 y 12 m cuando de proyectos pequeños se trata, o bien, en rollos de 50 o 100 m cuando se requieren cuantiosas cantidades de tubería para proyectos de grandes dimensiones<sup>8</sup>, como lo fue el caso de la “Urbanización San Jerónimo”.

En el caso particular de éste proyecto, para la red de acueducto se adquirió por parte del “Consortio VT 2015” alrededor de 450 m de tubería en polietileno de alta densidad con un diámetro de 110 mm o 4.3 pulgadas y una presión nominal (PN) de 10, todo esto correspondiente a la red externa del proyecto. Entre tanto, para la red interna se utilizará el mismo tipo de tubería, pero con un diámetro de 75 mm o 3 pulgadas.

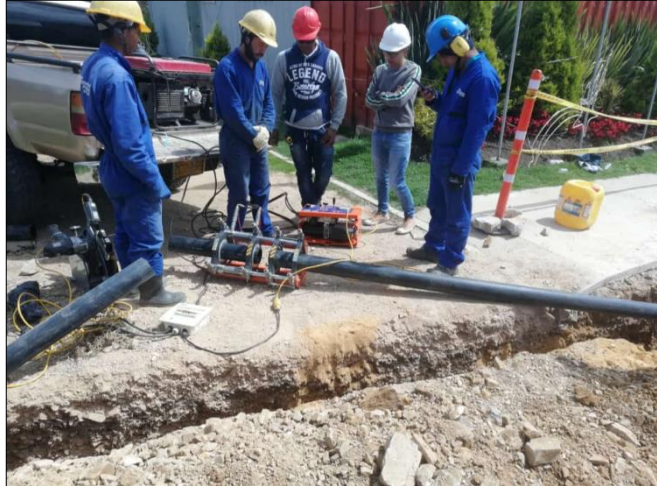
Figura 11. Instalación del carro alineador.

Como se observa en las figuras 11, 12 y 13, el empate de la tubería se ejecuta por medio de termofusión; este procedimiento es similar al que se realiza cuando se suelda el acero, por lo que una vez ejecutado, el elemento actuará de forma monolítica en toda su longitud. El equipo necesario para llevar a cabo la termofusión fue: un carro alineador manual o hidráulico, una plancha calentadora, una refrentadora, un trapo no sintético, alcohol y un cronómetro. A continuación, se presenta el proceso de termofusión elaborado en obra:

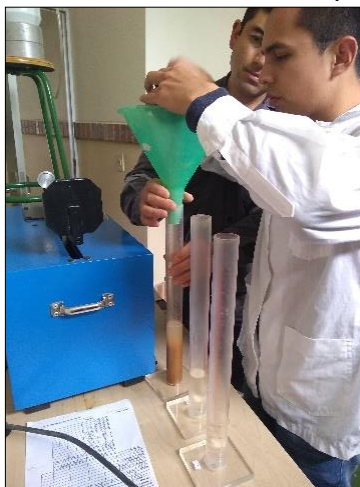
Figura 20. Aplicación de la muestra en solución Stock-Equivalente de arena.

*Descripción de la muestra:* se tomaron tres muestras distribuidas en tres probetas diferentes y con las siguientes especificaciones: agregado fino que pasa por el tamiz #4, es un material que esta sin lavar, de color amarillo anaranjado. Solución Stock (Formol, glicerina, agua destilada) la cual es un agente floculante que su función es separar partículas, esta solución se deja durante 24 horas antes de la prueba. Se realiza la mezcla y posteriormente la agitación de 90 ciclos en 30 segundos.

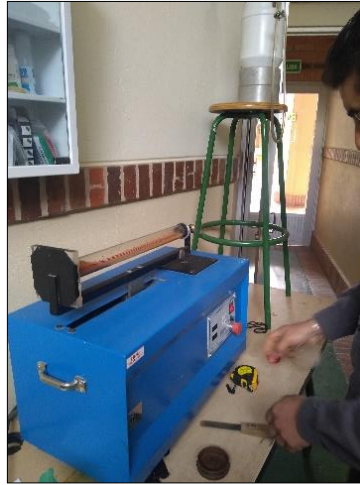
Figura 21. Mezclado en el agitador mecánico-Equivalente de Arena.

*Medida:* Produce como resultado un valor de la cantidad relativa de finos y material arcilloso presente en la muestra de suelo o agregado fino. También logra especificarse un valor mínimo del equivalente de arena, para limitar la cantidad permisible de finos arcillosos en un agregado.

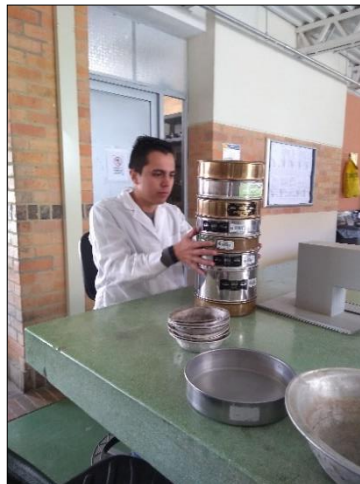
Figura 22. Tamizado del material-Ensayo de Granulometría.

*Descripción de la muestra:* para el ensayo de granulometría se tuvo en cuenta un tipo de material, el cual es arena.

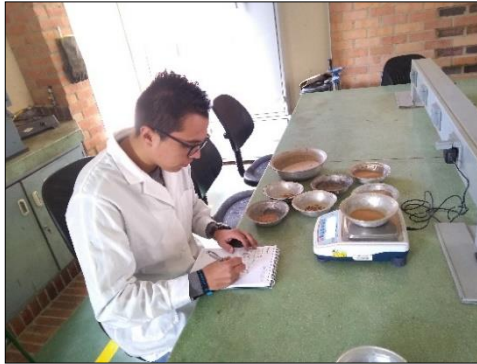
Figura 23. Toma de datos-Ensayo de Granulometría.

*Medida:* se midió el tamaño de las partículas que pasan por cada tamiz, y se calculó la abundancia de cada uno de los tamaños por los cuales se rige la escala granulométrica.

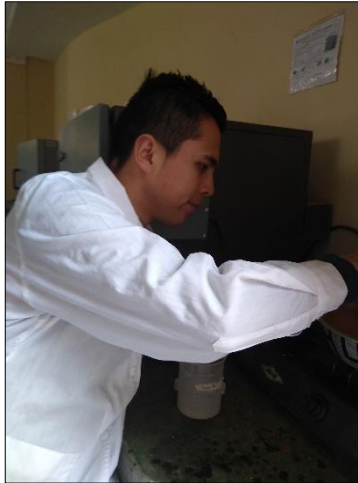
Figura 24. Secado del material – Gravedad específica.

*Medida:* se midió la gravedad específica del material, es decir, “la relación entre la masa de un cierto volumen de sólidos a una temperatura dada y la masa del mismo volumen de agua destilada y libre de gas a la misma temperatura”<sup>14</sup>. Además, se midió el porcentaje de absorción que posee el material.

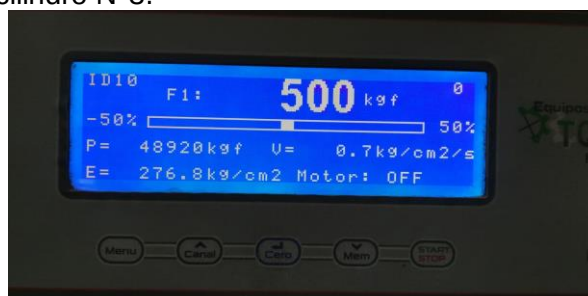
Figura 26. Resultado cilindro N°3.

*Descripción de la muestra:* para el ensayo se utilizaron tres especímenes de concreto con medidas de: 30 cm de longitud y 15 cm de diámetro.

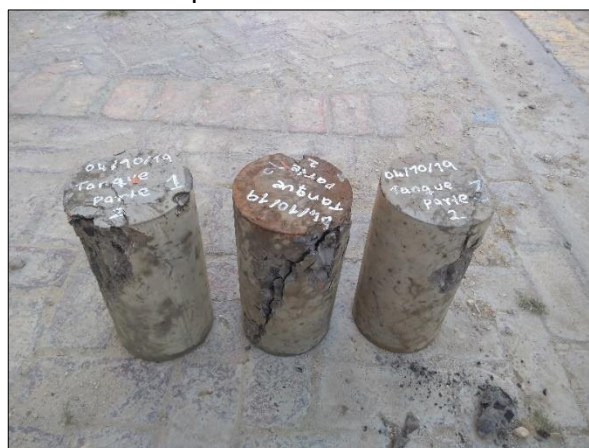
Figura 27. Muestras de concreto después de la falla.

Nota: según la figura 28, el tipo de falla presentado en los especímenes de concreto fue de corte (d).
