CONSTRUCCIÓN DEL CENTRO COMERCIAL Y MULTIFAMILIAR
MARANSUA DE DUITAMA- BOYACÁ

PASANTÍA PARA OBTENER EL TÍTULO DE INGENIERO CIVIL

UNIVERSIDAD SANTO TOMÁS SECCIONAL
TUNJA FACULTAD INGENIERIA CIVIL
TUNJA- BOYACÁ

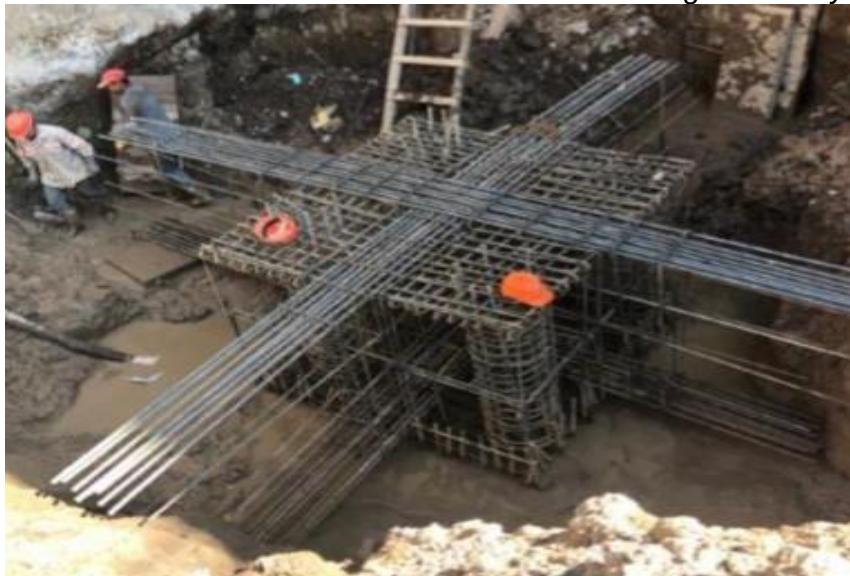
Ilustración 1. Parrilla de acero de refuerzo dado D1 con vigas VC-27 y VC-44

El proceso de armado de la parrilla de acero de refuerzo, correspondiente al dado tipo D1, ubicado en la intersección (F-9), el cual recibe la columna (C18A) con sección de (0.70x1.10) m que inicia en el nivel N-13.60m. Al dado llegan las vigas VC-27 y VC-44, las cuales son ancladas a las pantallas y barretes presentes en la intersección de los ejes (F-9). Para el proceso de anclaje se utiliza un taladro percutor, con inyección de epóxico (anchorfix 3001): el cual es un epóxico adhesivo para anclajes con alta capacidad de carga.

Las vigas instaladas dentro del dado cuentan con una sección de (0.60x1.60) m, y se verifica el armado de acero de refuerzo, según lo indicado por los planos estructurales de diseño. La viga de cimentación (VC-27) cuenta con 8 varillas N7 (7/8") en su parte superior, 10 varillas N7 (7/8") en su parte inferior y 6 varillas N4 (1/2") laterales. La viga de cimentación VC-26 cuenta con 3 varillas N6 (3/4") en su parte superior, 3 varillas N6# (3/4) segunda fila, 4 varillas N4 # (1/2"), con 3 varillas N6 (3/4") en su parte inferior, 3 varillas N6# (3/4) segunda fila.

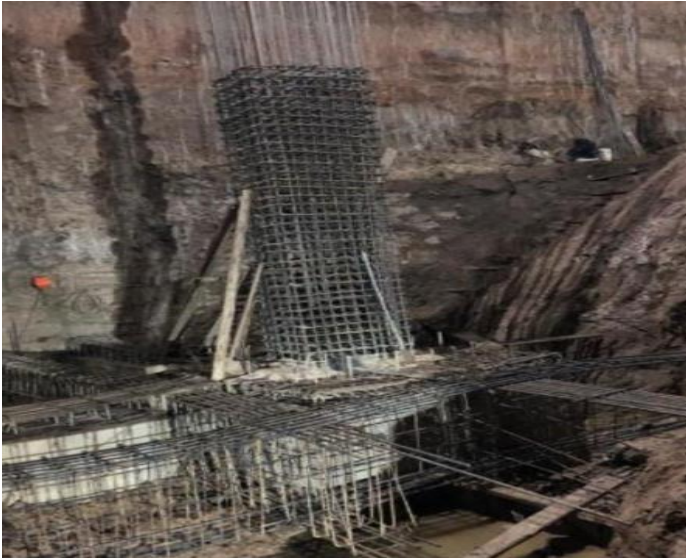
Ilustración 4. Acero de refuerzo, Columna (C18)

A continuación, se realiza el armado de la columna (C18A), con una altura de 3.40m, y un refuerzo total de 30 varillas N6 (3/4") con flejes N4 (1/2") separados cada 10cm. Se vació dado D1, con concreto premezclado de 4000 PSI, suministrado por CONCRECOMS.

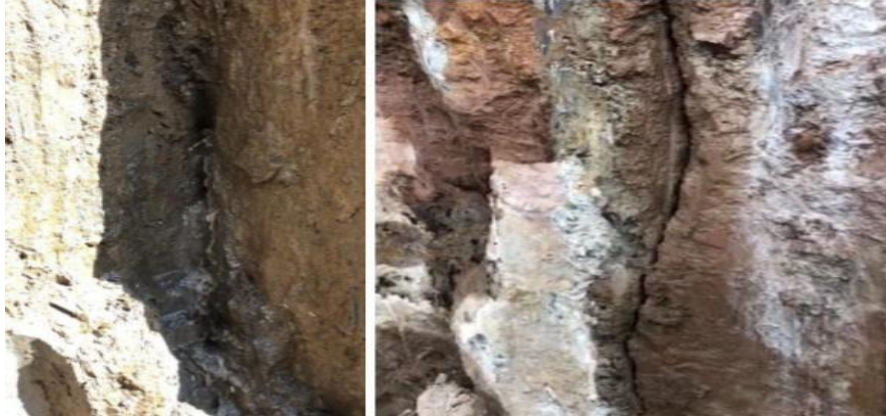
Ilustración 6. Dilatación de pantalla por junta constructiva

La retroexcavadora de oruga ejecuto la excavación del dado ubicado en la intersección de los ejes (G-9), hasta llegar a la profundidad N-13,75m. Durante el proceso de excavación apareció una grieta longitudinal de dilatación, por la junta de la pantalla ubicada entre los ejes (G y H), por lo que se presentó una constante filtración de agua proveniente de la carrera 16.

Al retirar el material, se evidenciaron fisuras y dilataciones en la junta entre los módulos de las pantallas pre excavadas, como consecuencia del proceso constructivo de estas, sin embargo, no afecta la estructura de la cimentación, ni las placas de los sótanos 1,2 se evidencio una dilatación de 1.5 cm de ancho.

Se Realizó un seguimiento continuo de la grieta presente en la pantalla, entre los ejes (E-F-10), la grieta no demuestra aumento en su espesor después de fundidas las placas de cimentación y sótano 2, comprendidas entre los ejes (E-H-9), generando estabilidad de la estructura, el agrietamiento presentado no demostró incremento ya que las placas, columnas y cimentación actual funcionan como apuntalamiento de la pantalla.

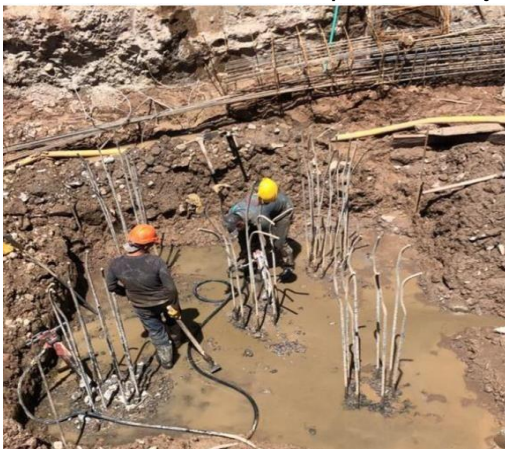
Ilustración 7. Descabece pilotes D2 ejes (G-9).

En la intersección de los ejes (G y 9) se encuentra el dado de tipo D2, el cual sirve de un amarre a un grupo de 5 pilotes de diámetro 0.60 m y longitud 21.50 m; el dado tiene una sección de (3.00mx3.00m). Al llegar al nivel de desplante son descabezados los 5 pilotes hasta encontrar concreto limpio. El proceso de descabece se realiza con la operación de dos martillos neumáticos, se destaca que a profundidad N-13.75m se encuentre un contenido de cantos rodados y arcillas lo que dificulta la excavación.

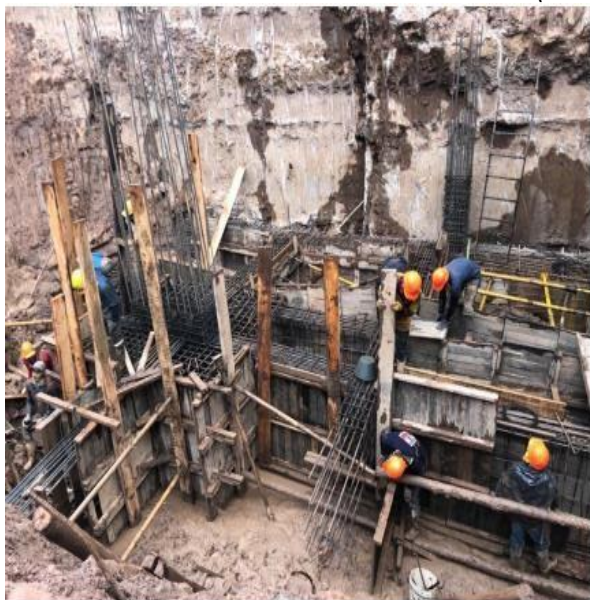
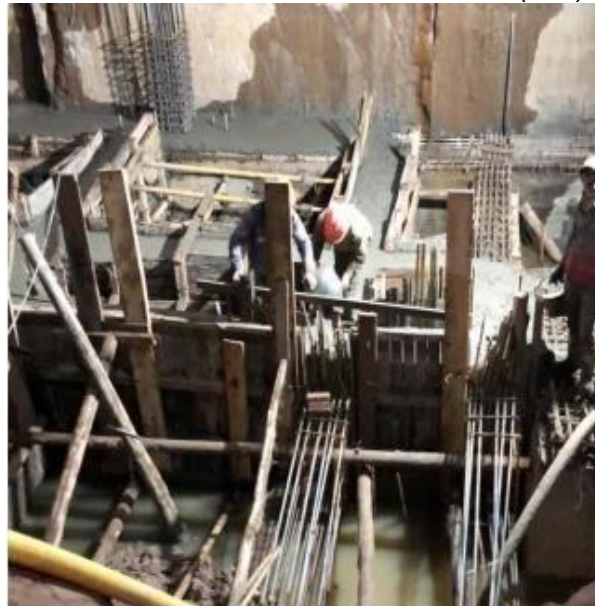
Se Fundió el dado D2, con sus respectivas vigas de amarre localizadas en los ejes (E-F). En esta actividad particular se colocó la mezcla en horas de la noche, con concreto suministrado por la firma Concretos coms con, un $f'c=4000$ PSI, son tomaron seis muestras para medir la resistencia a la compresión de la mezcla suministrada

Ilustración 11. Proceso de vaciado dado (G-9)

Ilustración 12. Proceso de vaciado dado(G-9)

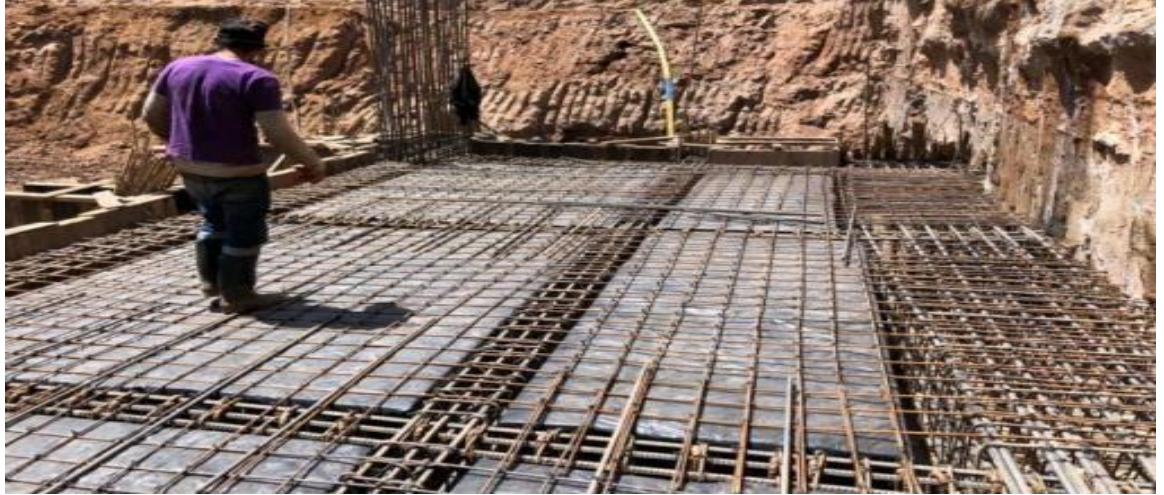
Ilustración 13. Armado de parrilla placa sotano2 (E-G-9)

En el proceso se ejecutaron trabajos en el área comprendida entre los ejes (E-G) (10-9) de la planta del sótano 2, al nivel N-8.00 m. De mi parte se realizó verificación de cuantías de acero de refuerzo descritas por los planos estructurales de diseño; se construyeron las vigas de este tramo. La placa es aligerada, con casetón de icopor, y cuenta con una parrilla de refuerzo N3 (3/8") (13 cm de espesor), con separaciones entre aceros de 15 cm.

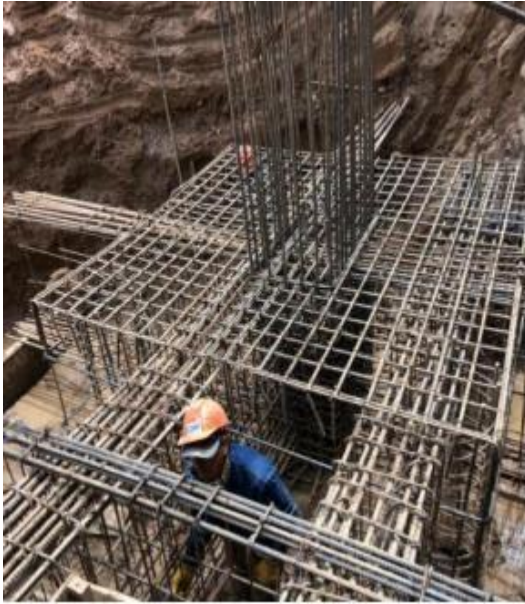
Ilustración 16. Armado de dado (D2)

Es realizada la excavación bajo operación de una retroexcavadora con oruga, sobre los ejes (H-9), hasta el nivel N-13.75 m, para la instalación del dado tipo D2 con sección $3.00m \times 3.00m$ conformado por un total de 5 pilotes de 0.60m de diámetro y con longitud de 21.50m. El dado de tipo D2 cuenta con un total de 36 varillas N7 (7/8") en su parrilla inferior, 36 varillas N5 (5/8") en su sección inferior y 8 varillas N5 (5/8") laterales,

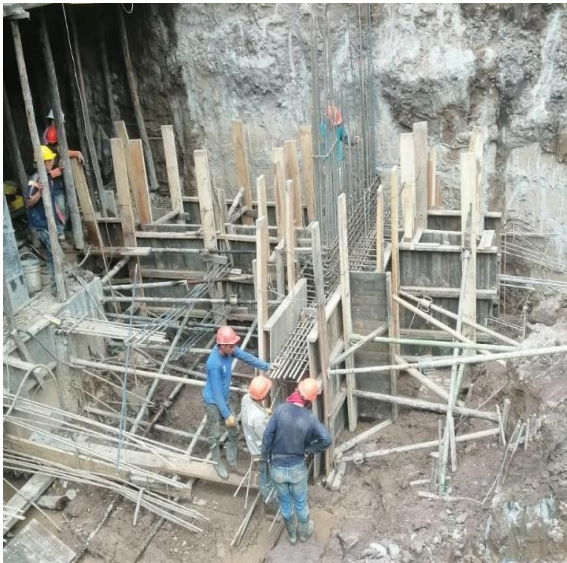
Ilustración 19. Encofrado dado (D8) y(vc43)

La constructora MSN LTDA, continua el proceso de armado de la viga perimetral (vc01) (0.70x1.60) junto al dado (D8) conformado por dos pilotes de diámetro (0.60m) y profundidad de (21m) es ubicada las vigas dentro del dado (vc43)(0.35) y (vc25)(0.60x1.60) la viga (vc43) cuenta con (3varillas #6) en la parte superior (3 varillas #6) en segunda fila (4 varillas#3) en la parte lateral (6 varillas en la parte inferior) con una distribución de flejes cada c/20 cm y ganchos c/70 cm Continuamente se empieza a encofrar el dado junto a las vigas para posterior fundida.

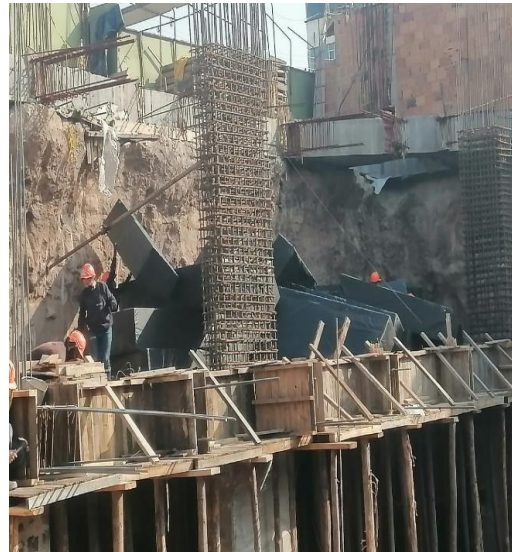
Ilustración 20. Ubicación casetón placa sótano1

Se da la ubicación de los casetones de la placa del sótano 1 entre los ejes (E-H) (10-9) con medidas ya realizadas a cargo de ingeniero residente, se realiza el armado de la parrilla de refuerzo con varilla N3 (3/8") con separación de c/15 cm en ambos sentidos y un espesor de (13 cm), posteriormente se realiza la fundida de la placa aligerada y el dado con un concreto de (4500 psi) suministrado por la empresa concretos coms Ltda. Con un volumen

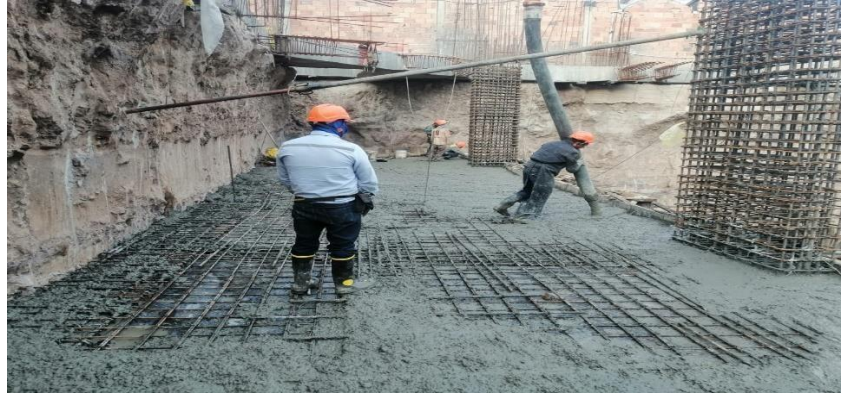
*Ilustración 21. vaciado placa sótano 1 ejes (E-H)
(10-9)*

de ($45m^3$) vertidos en obra a cada estructura se le extraen un total de 6 muestras para ser ensayadas en los laboratorios designados.

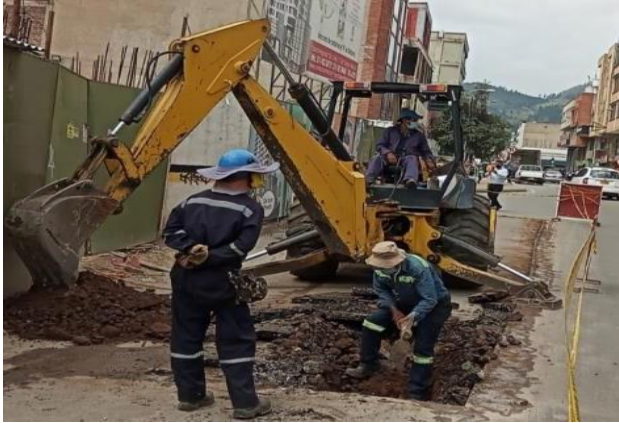
Ilustración 22. Demolición y retiro de carpeta asfáltica

Se realiza supervisión a la vía colindante con el proyecto, se hacen las medidas correspondientes en la vía, en el sentido longitudinal de la carrera 16 con un espesor de (4cm) y longitud 7.20m de la grieta de mayor afectación. Se determinó que la grieta permanece estable con respecto a la semana tercera del mes de febrero. A continuación, se da inicio la intervención de la vía con un operario de retroexcavadora, un operario de máquina de corte de disco, un operario de compactadora de rodillo, dos ayudantes y un ingeniero residente de la constructora MSN Ltda. Para tal fin, se realizó el corte de la carpeta asfáltica en las áreas más afectadas, se realizó la limpieza del área con la retroexcavadora y el descapote de forma manual llegando una profundidad de 0.50 m para la compactación del material granular.

- Un impacto considerable fue el daño que sufrió la vía de la carrera 16 a con la rotura de la carpeta asfáltica y la grieta ocasionada por desplazamiento

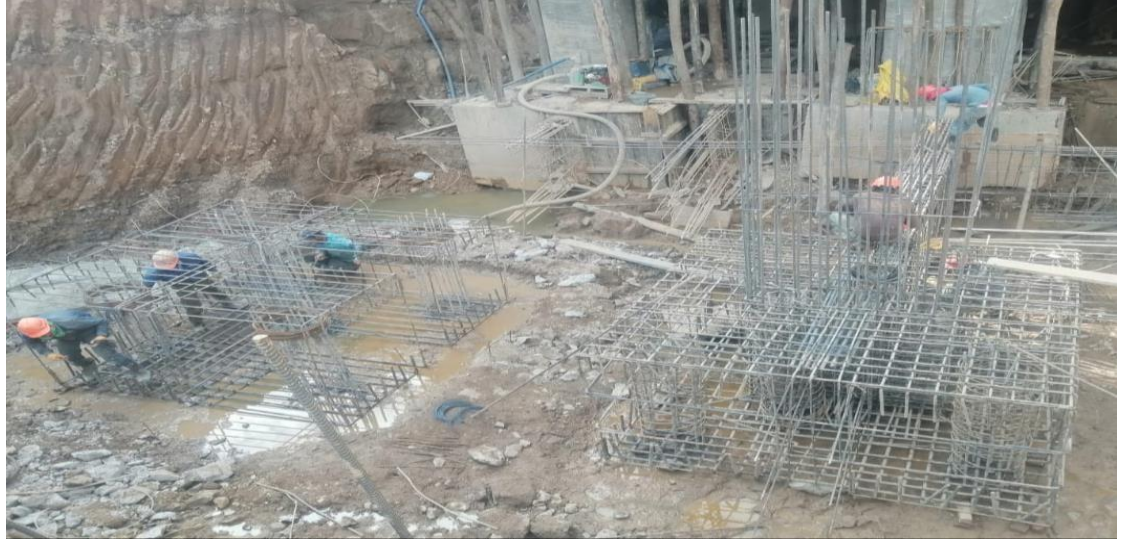
Ilustración 26. Armado de dado (D2) ejes (G-8) (H-8)

El dado (D2) cuenta con un refuerzo superior de (36varillas #5) y un refuerzo inferior (36 varillas 7/8) con (12FL #4 c/20) y una longitud final de (3.0x3.0x1.75m) continuamente se empieza a encofrar los dados y las vigas de cimentación a cargo de dos maestros y ocho auxiliares.

Se realiza la fundida de los dados (D2) Ubicados en los ejes (G-8) (H-8) junto a las vigas de cimentación, se aplica un concreto premezclado de (4000 psi) suministrado por la empresa concretos coms Ltda. Con un volumen de (115m³) vertidos en obra, son extraídas un total de 12 muestras para ser ensayadas posteriormente en los laboratorios designados.

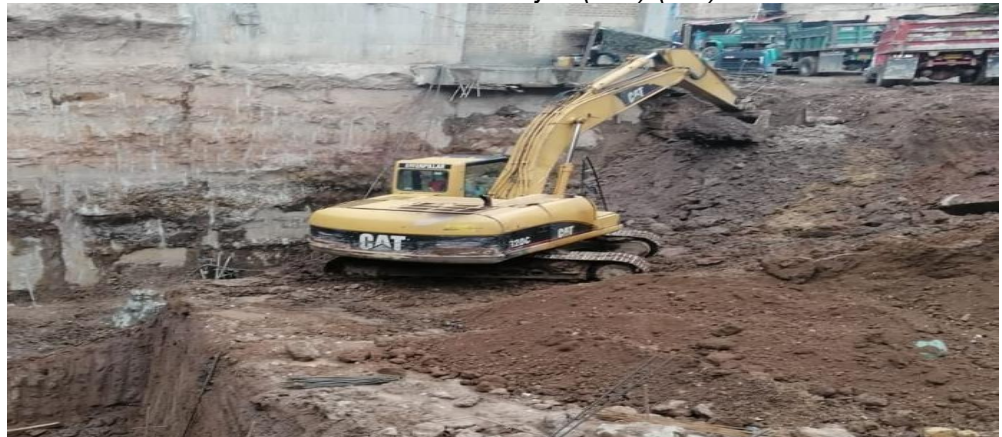
Ilustración 30. Excavación N-12.60 ejes (E-F) (8-7)

Se realiza la excavación con retroexcavadora con oruga en los ejes (E-F) (8-7) obteniendo un nivel de N -12.60 ubicando los pilotes de dado (D1) conformado por 4 pilotes de diámetro de 0.60 m A continuación se da inicio al descabece de los pilotes, para posterior armado de acero según planos estructurales. Se da la actualización de las actas de vecindad, tomando evidencia fotográfica y videos de las edificaciones y apartamentos con daños ocasionados por la construcción del centro comercial y multifamiliar Maransua.

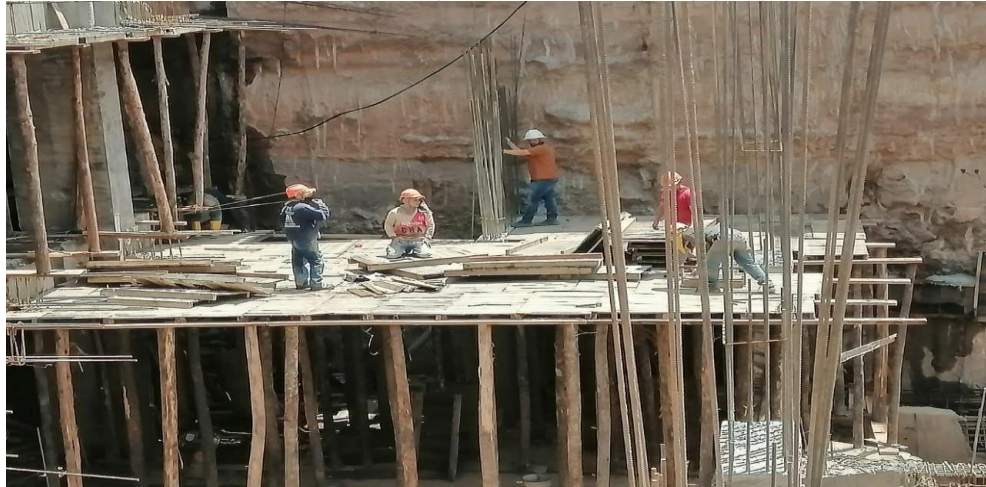
Ilustración 31. Armado de placa sótano 2 (E-F) (9-8)

Se finaliza la compactación de los huecos de la cimentación con material granular cada (30-50 cm), continuamente se da el armado del tendido de la placa del sótano 2 entre los

ejes (E-H) (9-8) con formaleta y parales de madera a cargo de un maestro y cuatro auxiliares, se da un nivel requerido a la formaleta de la placa para posterior armado del acero de vigas

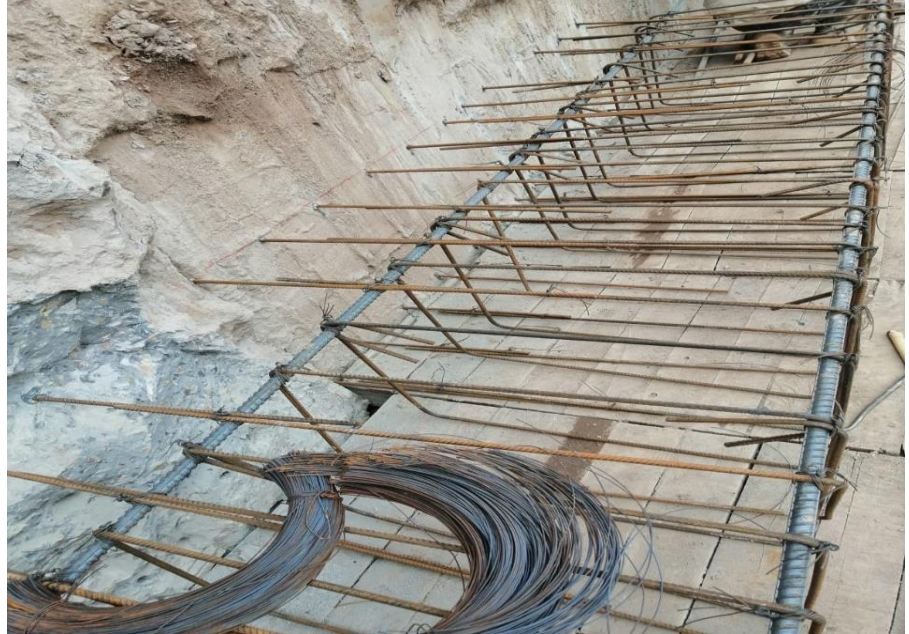
Ilustración 34. Anclaje de acero viga perimetral (Vs1-054)

La constructora MSN LTDA, continúa el proceso de anclaje a las pantallas y barretes con la viga cinturón de la placa del sótano 1 (vs1 054) (0.70x0.60) de los ejes (H-k) junto a la viga cinturón (vs1) (073) (0.70x0.60) de los ejes (10-8). Se toma la decisión de implementar el anclaje de la viga (Vcar-02) (0.90x0.60) con las vigas de carga (vs1-052) (0.50x0.60) ;(vs1-072) (0.50x0.60) ;(vs1-067) (0.50x0.60); se da el armado de las vigas de sobrecarga (vs1-053) (0.30x0.60) en el proceso de anclaje es utilizado un taladro percutor, el epóxico inyectado en los orificios, es un producto de la empresa Sika (anchorfis 3001), el cual es un epóxico adhesivo para anclajes con alta capacidad de carga.

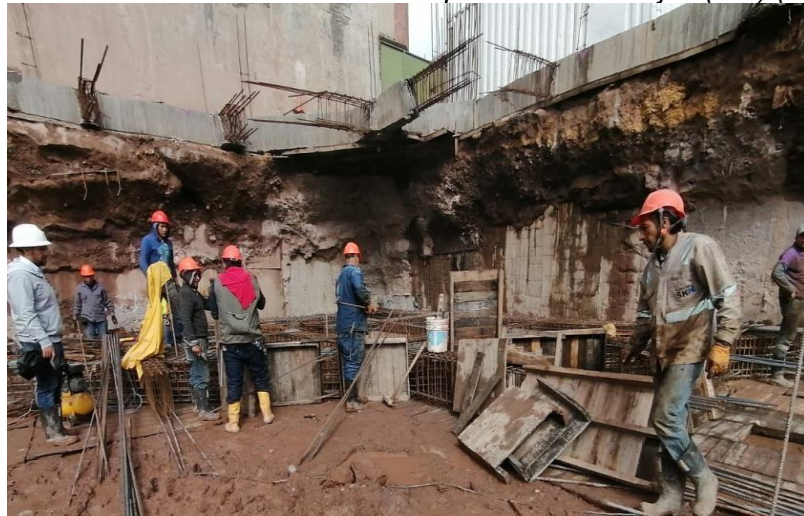
Ilustración 35. Armado de formaleta placa sótano 1 ejes (J-K) (10-9)

La viga (Vcar02) (0.90x0.60) con una longitud de 15.75 m en su parte superior e inferior formada por (9varillas #5/8) en la parte lateral (4+4varillas 5/8) con una distribución en los arranques de (16FLc/7 cm) y (96FLc/14 cm). Continuamente se empieza a encofrar la placa a cargo de un oficial y 6 auxiliares para posterior fundida.

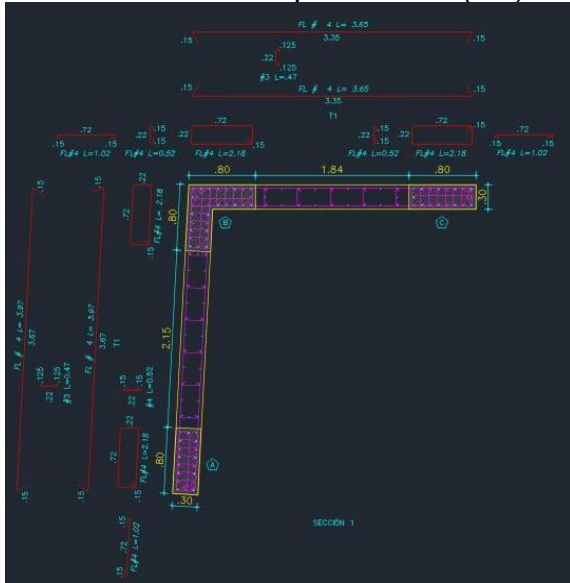
Ilustración 36. Despiece Muro (M5)

Se empezó a encofrar el muro pantalla (M5) junto a la columna (f-7) ubicadas en sus ejes respectivos a cargo de un oficial y 4 auxiliares para posterior fundida con concreto pre mezclado de (6000 psi). En la sección (H-G) se empieza el armado de la placa del sótano 1 con formaleta y parales de madera, obteniendo niveles de la continuidad de la placa con los traslapos de la parrilla de refuerzo

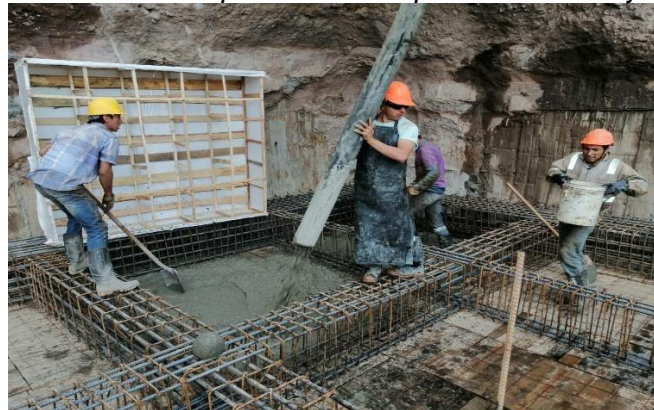
Ilustración 38. Vaciado con parrilla inferior placa sótano 1 ejes (J-k) (10-9)

En las horas de la tarde es instalada la malla electro soldada en las secciones dadas, se funde con concreto de contra piso con un espesor de 0.05 m es ubicado los casetones de la placa del sotano1 en la sección (J-k) (10-8) para posterior fundida de concreto premezclado de (4500 psi)

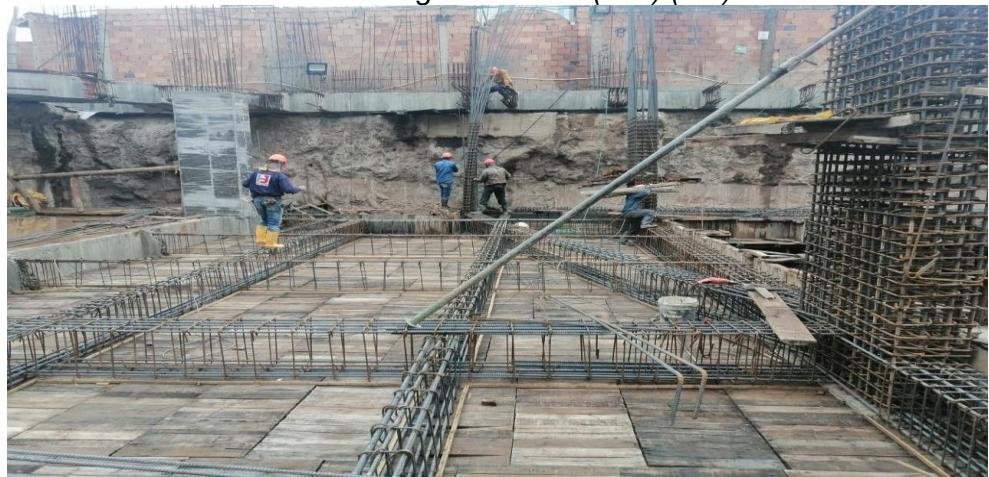
Ilustración 39. Armado de vigas sótano 1 (E-H) (9-8)

Se continua el armado del acero de la placa del sótano 1 entre los ejes (E-H) (9-7), se dio el armado de las vigas principales (Vs1-047) (0.50X0.60); (VS1-056) (0.50X0.60); (VS1-057) (0.50X0.60) ;(VS1-048) (0.50X0.60) La viga Vs1-047 tiene en su parte superior e inferior 5 varillas N6 (3/4"); en los arranques de los ejes (F-G) tiene una distribución de 12FL#3c/11 y 22FL#3 C/22. Continuamente se dio el armado de las vigas secundarias (VS1-049) (0.30x0.60); (VS1-050) (0.30X0.60) La viga (vs1-049) en su parte superior tiene 3 varillas N6(3/4") En su parte inferior tiene 3 varillas N7 (7/8") con una distribución de 22 Flejes C/22

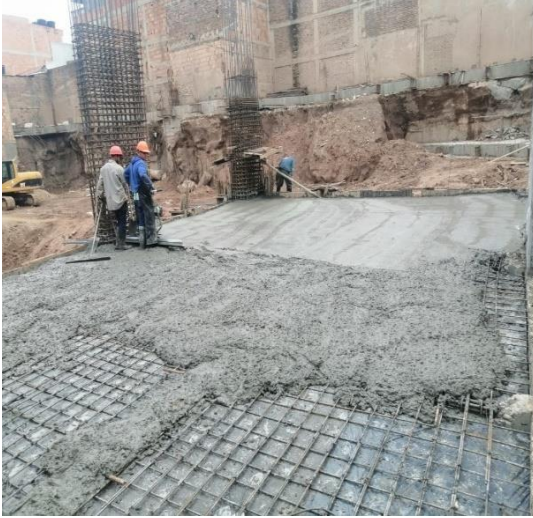
Ilustración 40. Vaciado Placa sótano 1

Para la construcción de la placa aligerada se inicia con la ubicación de los casetones, con medidas ya exactas, luego se continua con el armado de la placa del sótano 1 y la instalación de la parrilla de refuerzo N 3(3/8") con separación 15 cm en sentido horizontal, a cargo de un maestro y cuatro auxiliares. Se funde la placa del sótano 1 con un concreto premezclado de 4500 psi suministrado por la empresa concretos coms Ltda. Se suministra (56m³) de concreto vertido en obra, son extraídas un total de 12 muestras para ser ensayadas posteriormente en los laboratorios designados.

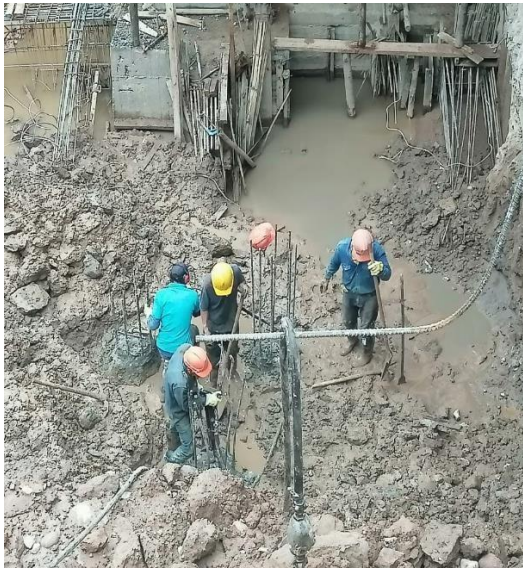
Ilustración 43. Descabece de pilotes dado D4

Se da la excavación de los ejes (E-F) (7-6) con retroexcavadora con oruga obteniendo N-12.60 llegando a la ubicación de los pilotes del Dado (D4) conformado por tres pilotes de diámetro (0.60m) y una longitud de 21 m. Se comienza a descabece de los pilotes obteniendo el nivel 12.75a cargo de un maestro y cuatro auxiliares.

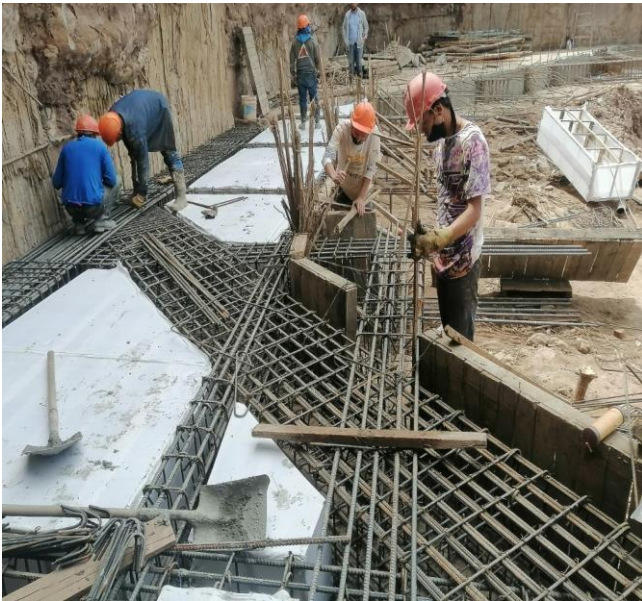
Ilustración 47. Armado de placa s1 ejes (J-K) (8-6)

Se da el armado de la placa del sotano1 entre los ejes (J-k) (8-6) y el anclaje de la viga perimetral (Vs1-073), junto al apuntalamiento de la viga VCAR-02 (0.90X.50) en el proceso de anclaje es utilizado un taladro percutor, el epóxico inyectado en los orificios, es un producto de la empresa Sika (anchorfix 3001), el cual es un epóxico adhesivo para anclajes con alta capacidad de carga. Se da el anclaje y se dejan pronunciadas las vigas del sotano1 (VS1-043); (VS1-044) ;(VS1-045) ;(VS1-046). Se da ubicación a los casetones de madera para posterior fundida.

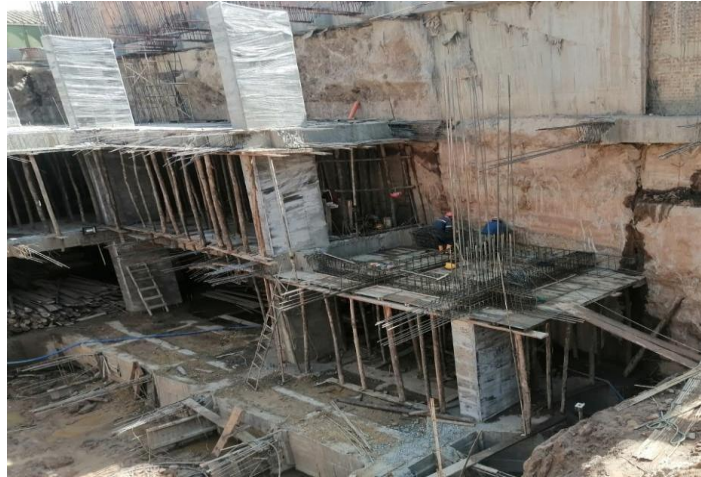
Ilustración 51. Armado de acero placa sótano 2 ejes (E-F) (7-6)

Se continua el armado de la placa del sótano 2 de los ejes (E-F) (7-6). Se armó la formaleta y parales de madera obteniendo el nivel adecuado para el armado de las vigas principales (vs2-051) (0.50x0.60); (vs2-044) (0.50x0.60) y el armado de la riostra (R 0.20x0.60) a cargo de un oficial y cuatro auxiliares.

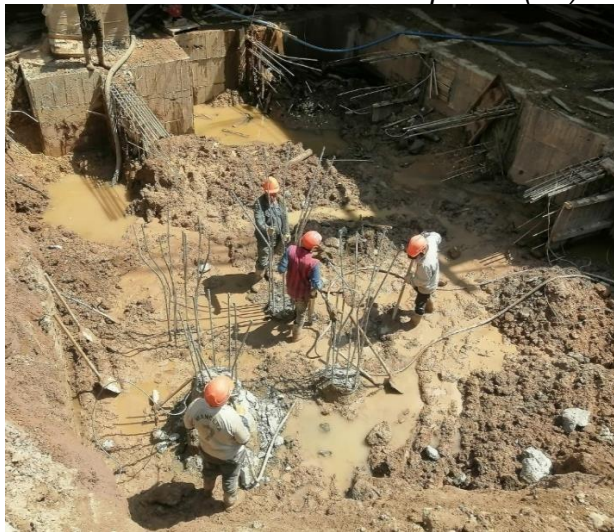
Ilustración 52 Descabece de pilotes (D1)

Se empieza la excavación con una retroexcavadora con oruga obteniendo un nivel de (N-12.60 m) en los ejes (G-8) (G-7) conociendo la ubicación de los pilotes de los dados (D1) conformado por 4 pilotes, (D4) conformado por tres pilotes con diámetro de 0.60 m y longitud de (21 m) para posterior descabece con roto martillo y maquinaria adecuada.

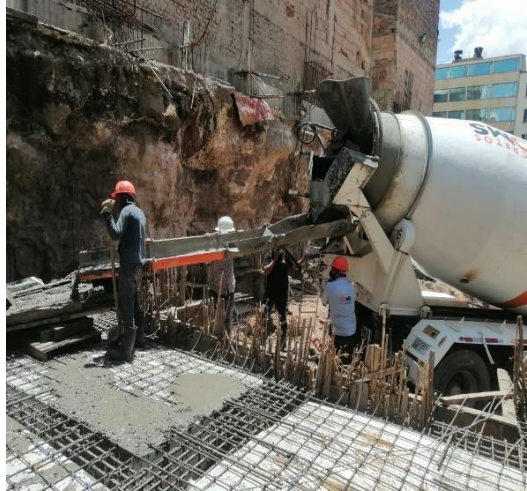
Ilustración 57. Vaciado de placa s1 ejes (J-k) (2-3)

se finaliza el armado de la parrilla de refuerzo placa del sótano 1 en los ejes (J-k) (2-3), se utilizó varillas (3/8") se superviso la separación de (c/15 cm) en ambos sentidos con un espesor de 13 cm de placa, se funde la placa aligerada con un concreto de (4500 psi) suministrado por la empresa concretos coms Ltda.

Con un volumen de ($17m^3$) vertidos en obra, son extraídas un total de 6 muestras para ser ensayadas posteriormente en los laboratorios designados

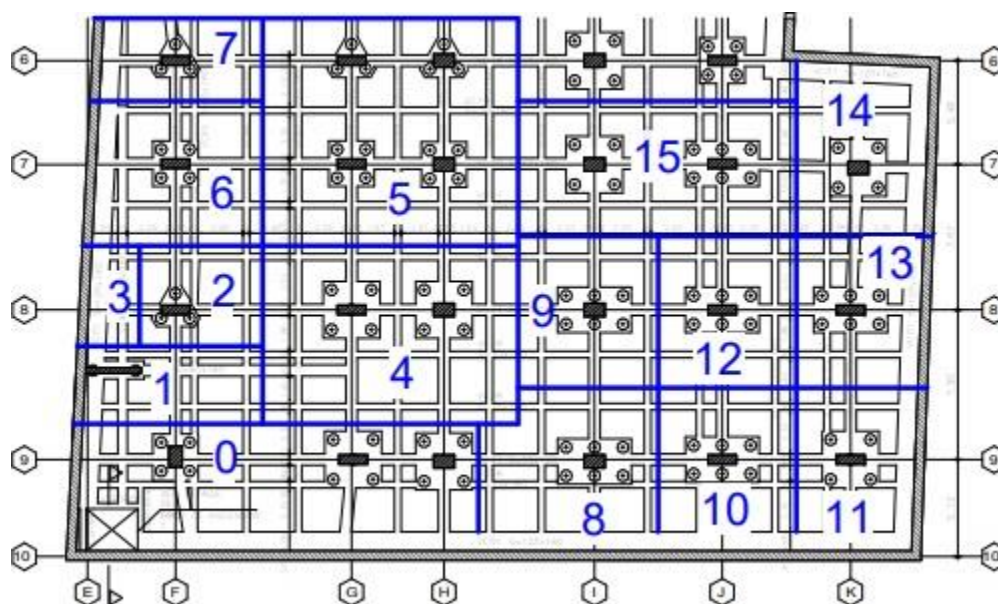
Ilustración 58 planta estructural de cimentación

En el proceso constructivo de los dados y vigas de cimentación se realizaron en diferentes módulos, de acuerdo a ello se superviso la excavación con retroexcavadora verificando el cumplimiento del nivel indicado según planos estructurales. En la construcción de ellos se superviso corte y figurado del acero evitando desperdicio de material y un mejor rendimiento; con ello se presentaron 5 tipos de elementos según los diseños estructurales, conformados por 2 pilotes (D8), 3 pilotes (D4), 4 pilotes (D1), 5 pilotes (D2).

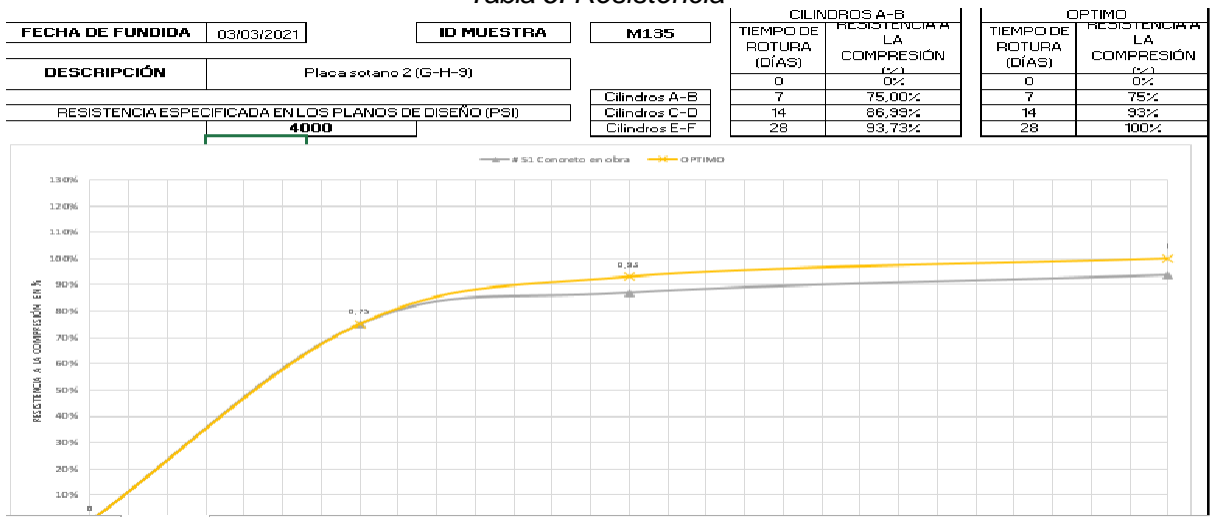
Tabla 6. Resistencia

Se realizan los testigos de concreto con el objetivo de ser enviados al laboratorio y obtener los resultados de resistencia de concreto a los 14, 28 y 56 días y así llevar a cabo el seguimiento de la cimentación, columnas y placas cumpliendo los parámetros estipulados en los diseños iniciales. Se muestra un seguimiento de las estructuras fundidas especificando su resistencia óptima a los 28 días con un porcentaje de evolución del 100% a lo largo de la pasantía, como se evidencia en las siguientes tablas.
