PROYECTO:
ELABORACIÓN DEL ESTUDIO HIDROLÓGICO E HIDRÁULICO Y ELABORACIÓN DE LOS DISEÑOS DE LAS OBRAS HIDRÁULICAS DE PROTECCIÓN Y CONDUCCIÓN DE LAS QUEBRADAS DEL BOTADERO, NN1 Y NN2 UBICADAS AL INTERIOR DEL PERIMETRO URBANO DEL MUNICIPIO DE VILLARRICA, DEPARTAMENTO DEL TOLIMA.

ARCHIVO: 8.A MAPA PROPUESTA MEDIDAS DE MITIGACIÓN.MXD

CONTIENE: PROPUESTA MEDIDAS DE MITIGACIÓN

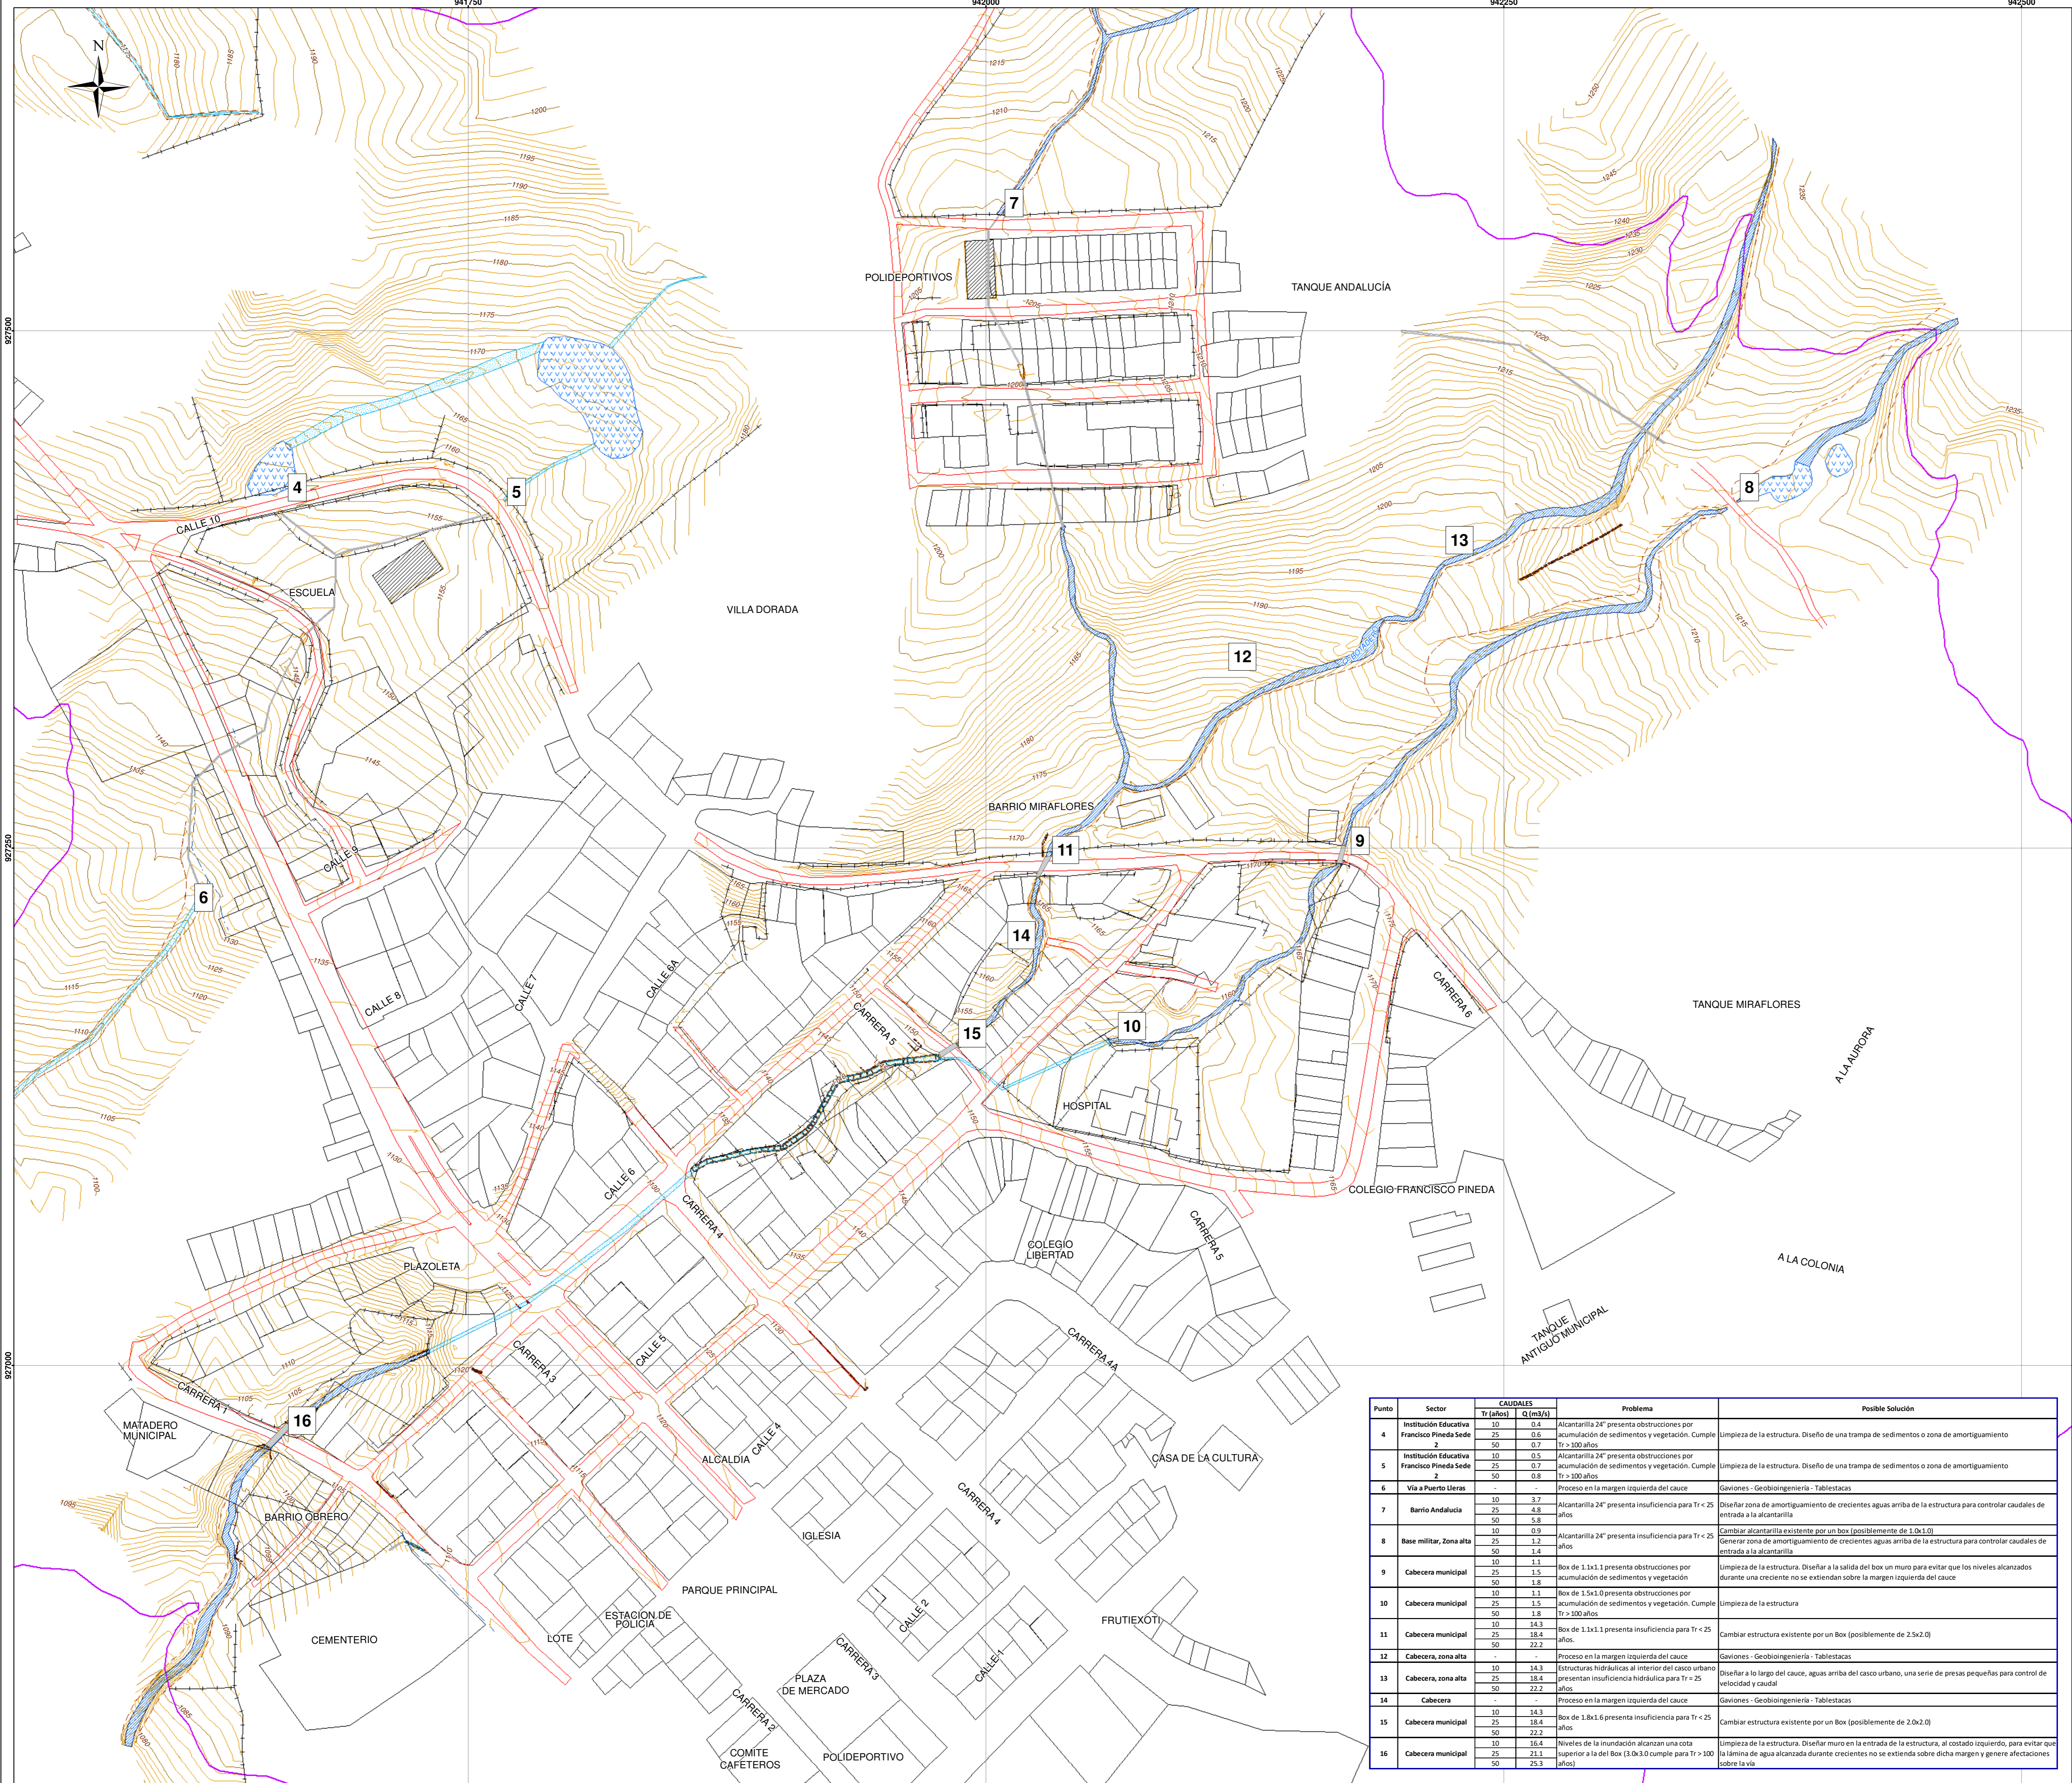
Punto	Sector	CAUDALES		Problema	Posible Solución
		Tr (años)	Q (m³/s)		
4	Institución Educativa Francisco Pineda Sede 2	10	0.4	Alcantarilla 24" presenta obstrucciones por acumulación de sedimentos y vegetación. Cumple Tr > 100 años	Limpieza de la estructura. Diseño de una trampa de sedimentos o zona de amortiguamiento
		25	0.6		
		50	0.7		
5	Institución Educativa Francisco Pineda Sede 2	10	0.5	Alcantarilla 24" presenta obstrucciones por acumulación de sedimentos y vegetación. Cumple Tr > 100 años	Limpieza de la estructura. Diseño de una trampa de sedimentos o zona de amortiguamiento
		25	0.7		
		50	0.8		
6	Via a Puerto Uñas	-	-	Proceso en la margen izquierda del cauce	Gaviones - Geobiología - Tablestacas
		10	3.7		
		25	4.8		
7	Barrio Andalucía	10	3.7	Alcantarilla 24" presenta insuficiencia para Tr < 25 años	Diseñar zona de amortiguamiento de crecientes aguas arriba de la estructura para controlar caudales de entrada a la alcantarilla

25	4.8		
		50	5.8		
8	Base militar, Zona alta	10	0.9	Alcantarilla 24" presenta insuficiencia para Tr < 25 años	Cambiar alcantarilla existente por un box (posiblemente de 1.0x1.0)
		25	1.2		
		50	1.4		
9	Cabeecera municipal	10	1.1	Box de 1.1x1.1 presenta obstrucciones por acumulación de sedimentos y vegetación	Limpieza de la estructura. Diseñar a la salida del box un muro para evitar que los niveles alcanzados durante una creciente no se extiendan sobre la margen izquierda del cauce
		25	1.5		
		50	1.8		
10	Cabeecera municipal	10	1.1	Box de 1.5x1.0 presenta obstrucciones por acumulación de sedimentos y vegetación. Cumple Tr > 100 años	Limpieza de la estructura
		25	1.5		
		50	1.8		
11	Cabeecera municipal	10	14.3	Box de 1.1x1.1 presenta insuficiencia para Tr < 25 años.	Cambiar estructura existente por un Box (posiblemente de 2.5x2.0)
		25	18.4		
		50	22.2		
12	Cabeecera, zona alta	10	11.1	Proceso en la margen izquierda del cauce	Gaviones - Geobiología - Tablestacas

25	15.5		
		50	18.4		
13	Cabeecera, zona alta	10	14.3	Estructuras hidráulicas al interior del casco urbano presentan insuficiencia hidráulica para Tr > 25 años	Diseñar a lo largo del cauce, aguas arriba del casco urbano, una serie de presas pequeñas para control de velocidad y caudal
		25	18.4		
		50	22.2		
14	Cabeecera	10	11.1	Proceso en la margen izquierda del cauce	Gaviones - Geobiología - Tablestacas
		25	15.5		
		50	18.4		
15	Cabeecera municipal	10	14.3	Box de 1.8x1.6 presenta insuficiencia para Tr < 25 años	Cambiar estructura existente por un Box (posiblemente de 2.0x2.0)
		25	18.4		
		50	22.2		
16	Cabeecera municipal	10	16.4	Niveles de la inundación alcanzan una cota superior a la del box (3.0x3.0 cumple para Tr > 100 años)	Limpieza de la estructura. Diseñar muro en la entrada de la estructura, al costado izquierdo, para evitar que la lamina de agua alcanzada durante crecientes no se extienda sobre dicha margen y genere afectaciones sobre la vía
