## **EMPRESA DE ACUEDUCTO Y ALCANTARILLADO DE VILLAVICENCIO-EAAV – ESP**

### **PLAN DE EMERGENCIA Y CONTINGENCIA ASOCIADO A LA PRESTACION DE SERVICIO DE ACUEDUCTO Y ALCANTARILLADO.**

**VIGENCIA: 2023**

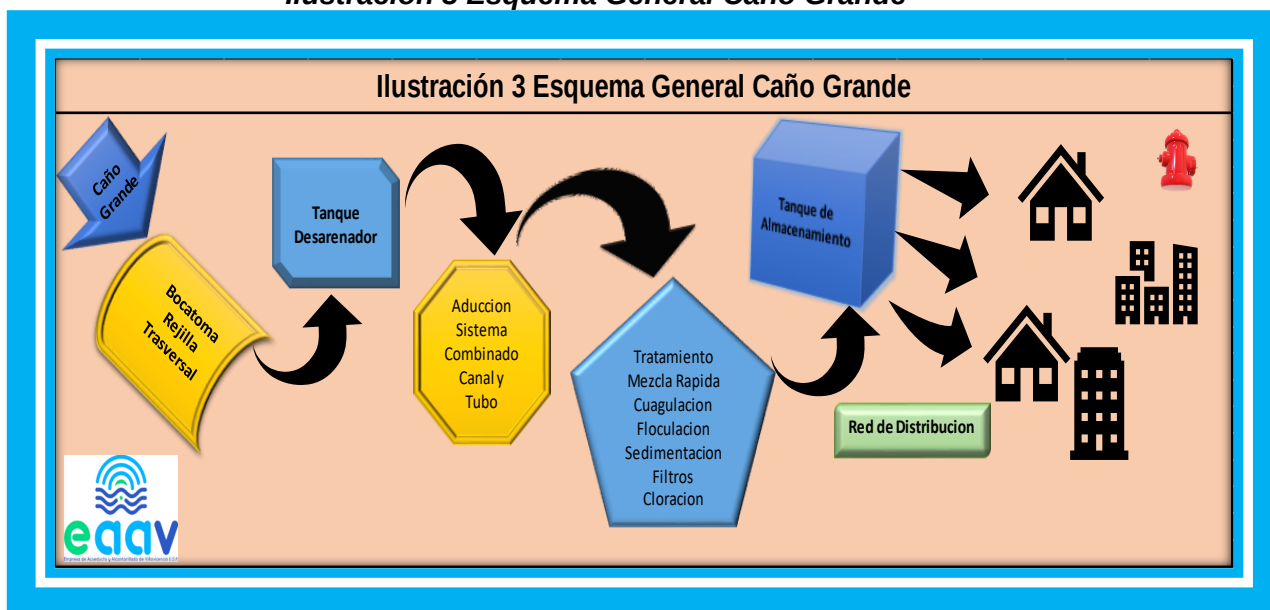
**Ilustración 3 Esquema General Caño Grande**

El agua es captada mediante bocatoma de captación lateral, posteriormente es conducida por un canal de aducción a la PTAP para ser tratada y finalmente es almacenada en un tanque con capacidad de 180 m3.

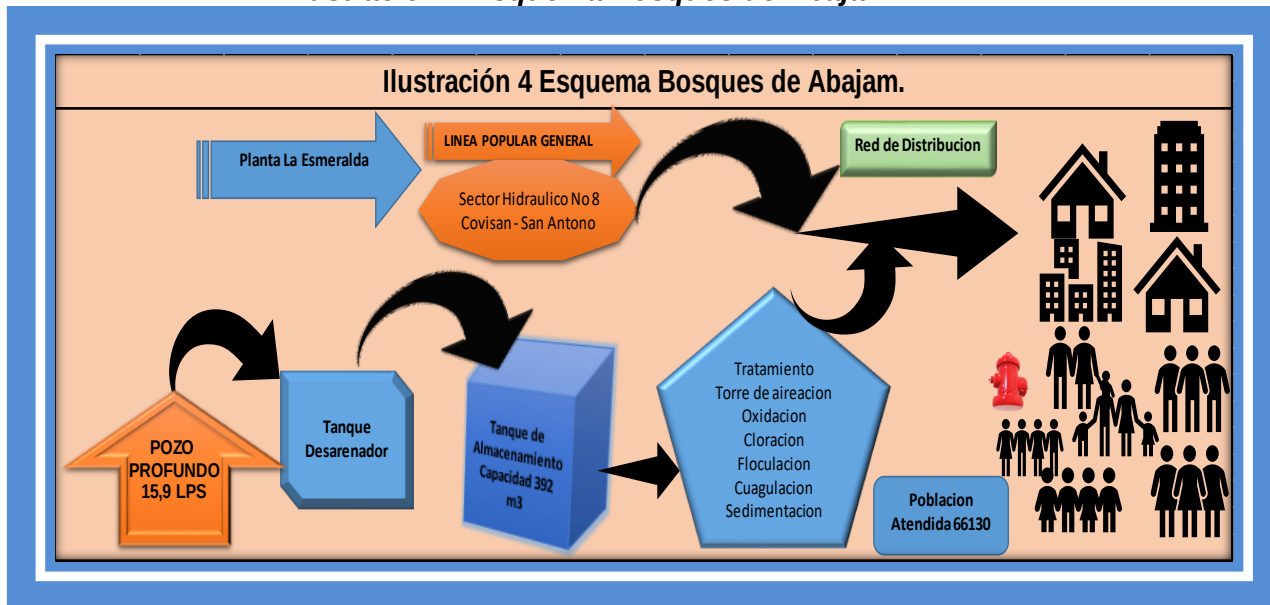
*Ilustración 4 Esquema Bosques de Abajam.*

Esta Fuente subterránea de abastecimiento de agua, funciona únicamente para suplir las necesidades de la comunidad del barrio Bosques de Abajam cuando la PTAP La Esmeralda deja de funcionar por suspensión o interrupción de suministro por parte de la Fuente Quebrada Honda

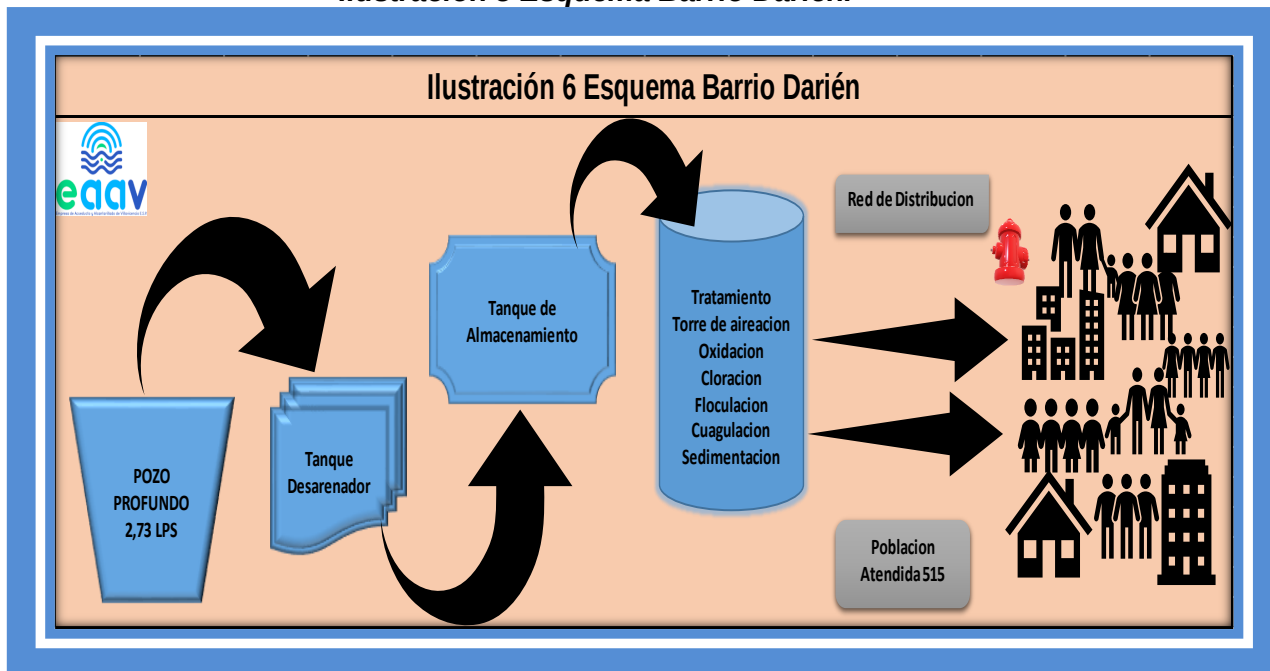
*Ilustración 5 Esquema Barrio Darién.*

El pozo el Darién abastece a 136 viviendas aproximadamente, para ello potabiliza 5m<sup>3</sup> de agua diarias y tiene un horario de funcionamiento de 7 a 11 a.m.

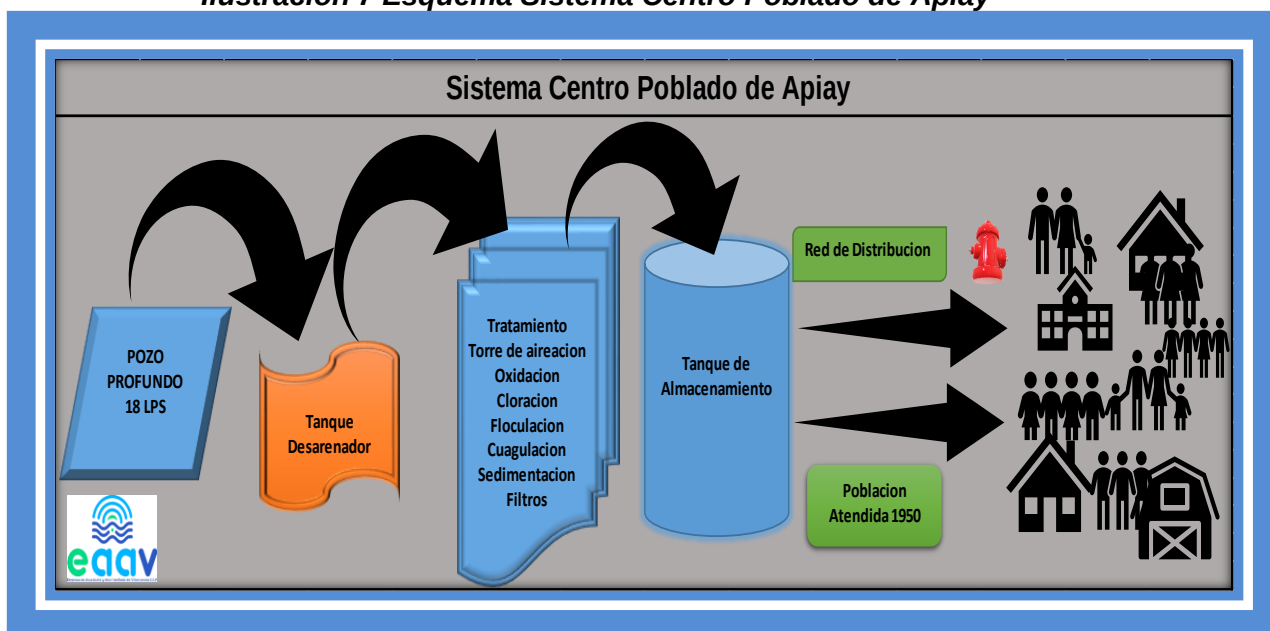
**Ilustración 7 Esquema Sistema Centro Poblado de Apiay**

El sistema de suministro de agua potable del Centro poblado de Apiay se realiza mediante un abastecimiento de pozo profundo de donde se captan 18 LPS, se prestan el servicio en promedio diario de seis horas (6), este sistema cuenta con 265 suscriptores, es decir que se atiende una población aproximada de 980 habitantes.

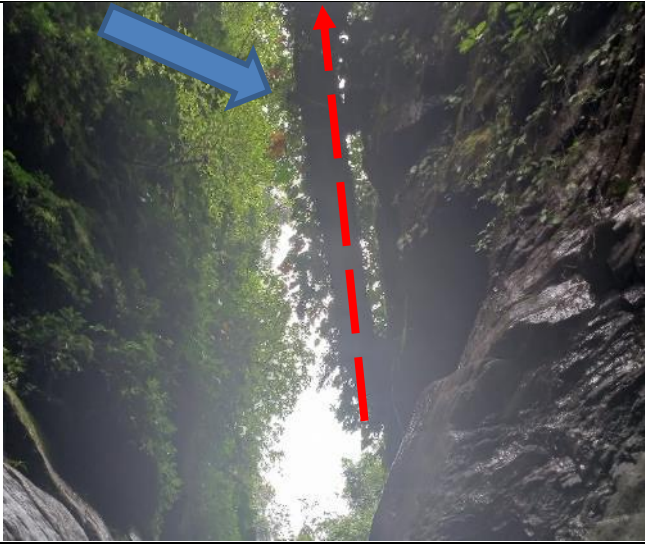
| UBICACIÓN | DESCRIPCION DE LA AFECTACION |
|---|---|
| | <p>En el sector de la garganta la tubería de 33" de american pipe wccp su trayecto lo realiza adosado a la roca mediante anclajes metálicos, debido al paso del tiempo de más 25 años, la acción de la naturaleza y el no mantenimiento, se detecta en los recorridos de inspección un fallo de un anclaje que consistió en el desprendimiento del soporte tubería.</p> <p>Causa la caída de un tramo de la tubería por consiguiente generaría caudal cero en planta y entrando en una emergencia mayor por el difícil acceso a este sector</p> |
| <p>Actividad de prevención: Inspección y mantenimiento a los anclajes existentes, retiro el material vegetal.</p> <p>Obra de prevención: instalación de nuevos anclajes que refuercen los ya instalados.</p> | |

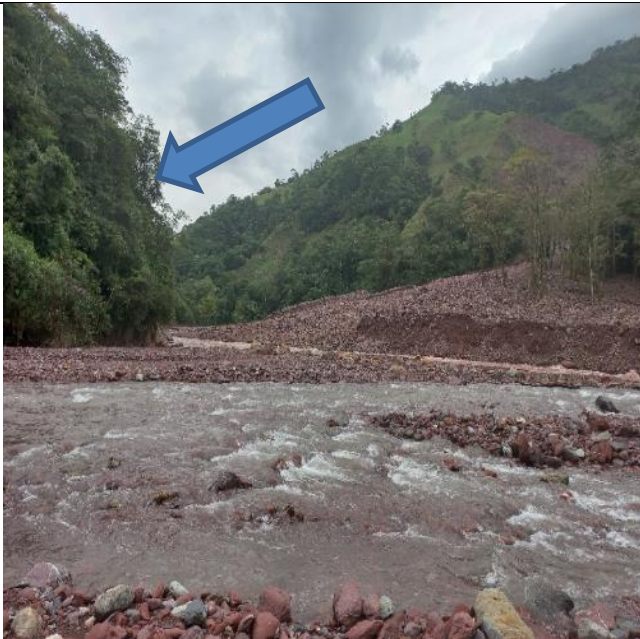
| UBICACION | DESCRIPCION DE LA AFECTACION |
|---|---|
| | <p>La remoción en masa presentada en la quebrada san pablo arroja un gran volumen sobre el río guatiquia dado que esto ocasiona un represamiento del caudal, origina creciente subida que arrastra con fuerza todo el lecho río y afectado la tubería de la línea de quebrada honda.</p> <ul style="list-style-type: none"> <li>-Daños por socavación</li> <li>-Fractura de cárcamo en concreto un trato de tubería.</li> </ul> <p>Sector de Carlos julio</p> |
| <p>Obra de prevención: Construcción de un espolón en concreto de 20 metros lineales y acompañados con enrocados.</p> | |

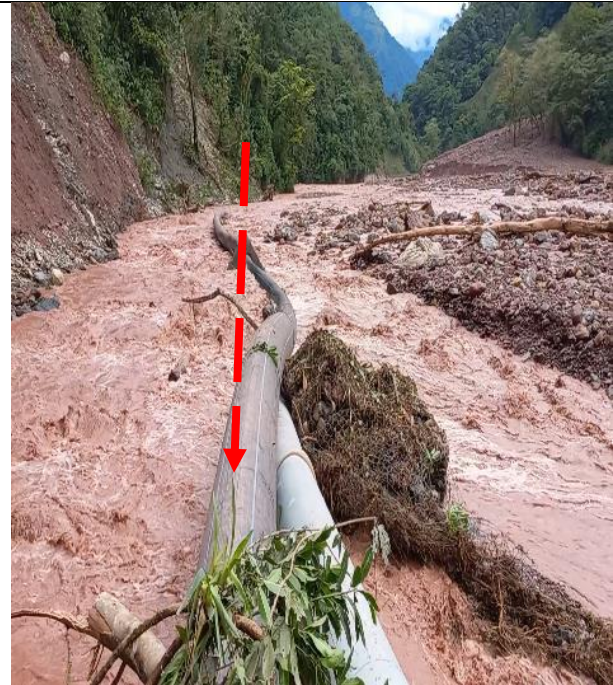
| UBICACION | DESCRIPCION DE LA AFECTACION |
|---|---|
| | <p>En el registro de inspección del día 28 de agosto de 2021, el río guatiquia logra retirar el material donde se encuentra asentado la tubería de PEAD de la línea de aducción y dejando a merced de las fuerzas que cuerpo hídrico la línea, pero gracias características de la tubería no ocasiono un daño y ni la afectación del servicio. Lo adecuado es la construcción 10 anclajes de concreto lo cual proteja ante eventos naturales.</p> <p>Esta situación puede repetir en el año 2022 en la época de invierno, lo cual es un antecedente para dar prioridad a estas obras.</p> |
| <p>Obra mitigación: construcción de 10 anclajes en el sector de Carlos Julio.</p> | |

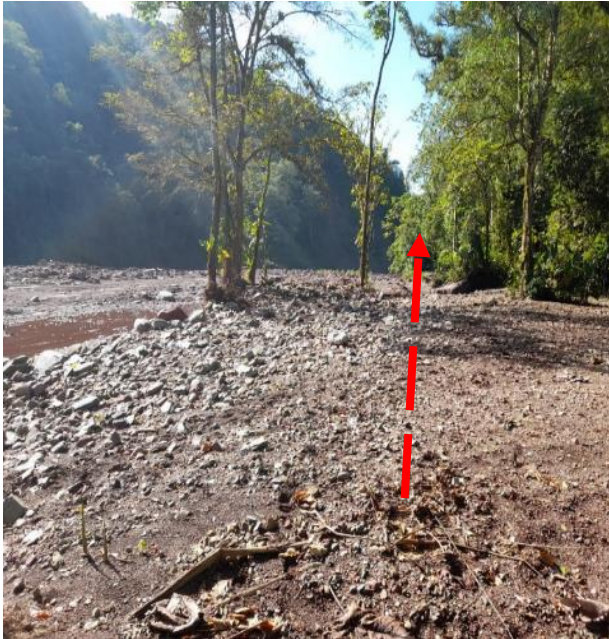
**Sector la isla**

Debido al cambio de cauce del río Guatiquia en el sector de la isla ha invadido el trazado tubería, ya que en el momento se encuentra en american pipe en ccp y su forma de empalme es de acople o embone tiene debilidad frente a fuerzas externas que la desempaten los tubos, evento que sucedió en la emergencia de 2019.

Como medida de prevención se propone realizar una reposición de tubería en este sector con un trazado fuera de la ronda hidráulica del río. Además, recomendando utilizar tubería PEAD de 800 mm.

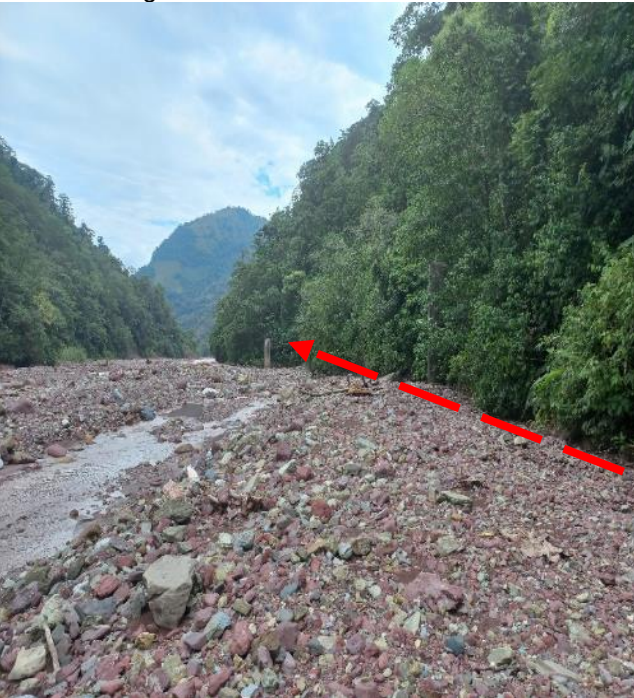
Sector de aguas calientes

El estado de la tubería en este sitio esta para reposición ya que actualmente se encuentra con un alto deterioro por corrosión y erosión fluvial, una propuesta es realizar una reposición con tubería PEAD y utilizar las columnas para un cruce aéreo y eliminando cualquier riesgo posible que afecte la tubería.

Obra de prevención: Reposición de tubería PEAD de 1000 metros.

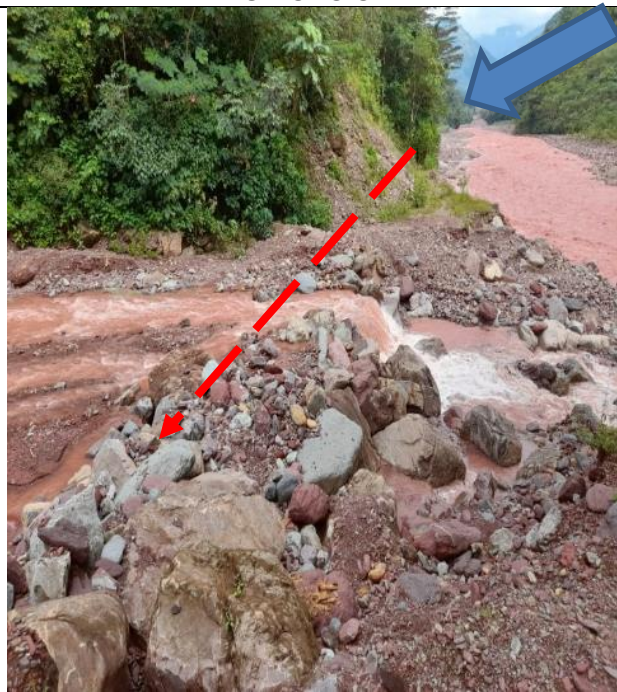
| UBICACION | DESCRIPCION DE LA AFECTACION |
|---|---|
| <p>Sector acuarios</p> | <p>En este punto el rio Guatiquia está arreciando con su caudal, ha afectado los gaviones revestidos que están protegiendo el empalme de la tubería PEAD con la tubería de american pipe, esto producir el volcamiento de los gaviones y quedar expuesto el punto de la transición.</p> <p>Lo más viable es proteger este sector es un espolón en concreto para disminuir de cualquier creciente súbita.</p> <p>Por otro lado, en la reciente reposición tubería que se ejecutó un cruce subfluvial sobre el cuerpo hídrico quebrada blanca, para una óptima protección se recomienda el recubrimiento en concreto.</p> |
| Obra de mitigación: Construcción espolón en concreto y cárcamo cruce subfluvial quebrada blanca | |

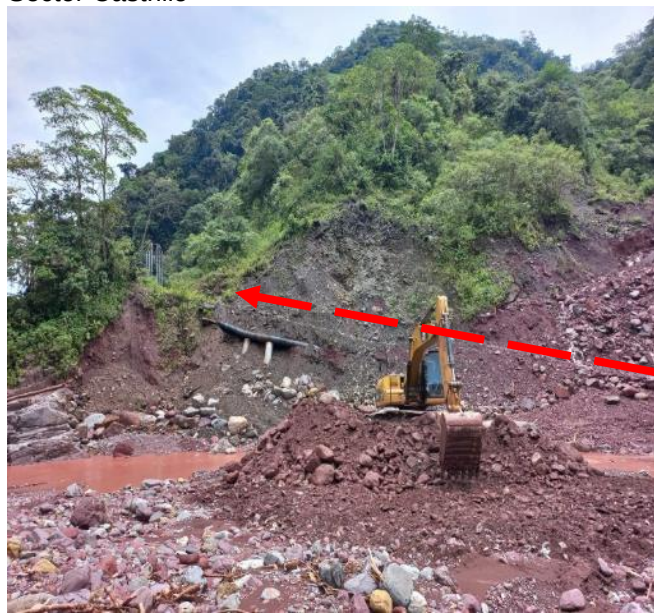
| UBICACION | DESCRIPCION DE LA AFECTACION |
|---|---|
| <p>Sector Castrillo</p> | <p>Remoción en masa del talud donde se encuentra asentado la tubera PEAD, en la margen derecha del rio Guatiquia en este sector causado por el caudal.</p> <p>Una consecuencia del avance del fenómeno de remoción en masa es el desprendimiento de la línea de aducción en este tramo que se puede separar del accesorio de transición.</p> |
| Obra Prevención: la construcción de muro que proteja este talud generando la estabilización del terreno. | |

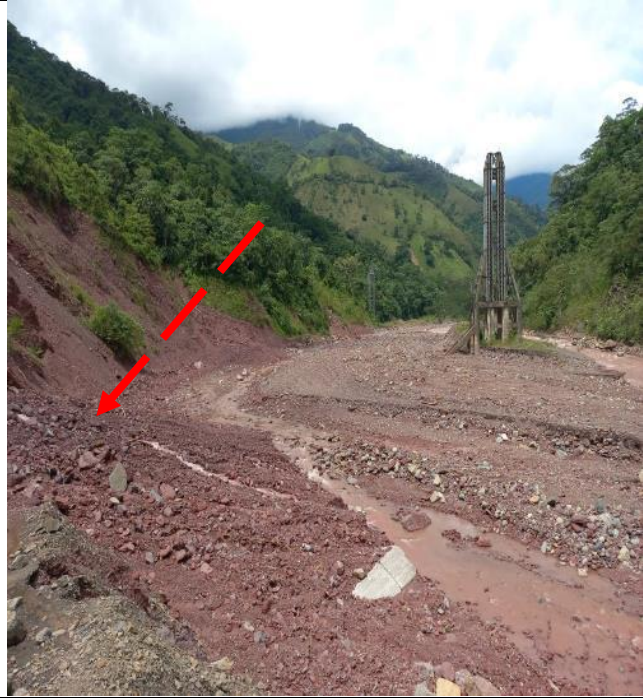
| UBICACION | DESCRIPCION DE LA AFECTACION |
|---|---|
| | <p>En el sector de castrillo los anclajes de concreto son insuficientes para cubrir una longitud en sector, podría quedar expuesta a una creciente del río Guatiquia y afectar la línea de aducción en el suministro de agua cruda para la planta de potabilización la esmeralda.</p> <p>Es viable la construcción de 7 anclajes para la esta estabilizar la línea en este sector.</p> |
| Obra mitigación: construcción 7 anclajes. | |

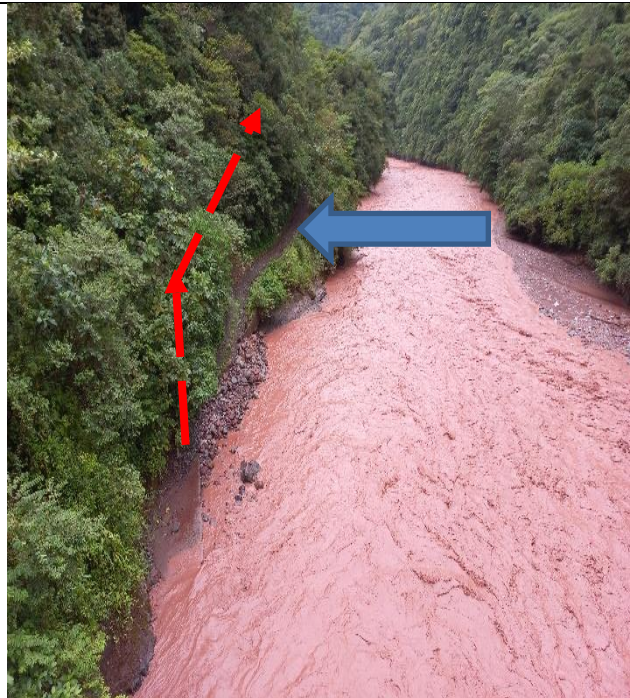
| UBICACION | DESCRIPCION DE LA AFECTACION |
|---|---|
| | <p>En el sector de la tarabita nuevamente el río Guatiquia golpea un tramo de la tubería en cárcamo lo cual con puede debilitar con el tiempo esta estructura.</p> <p>Como recomendación se sugiere construcción un muro de contención para preservar esta estructura, mitigando cualquier embate del cuerpo hídrica.</p> |
| Obra mitigación: Construcción de un muro de contención 25 metro lineales. | |

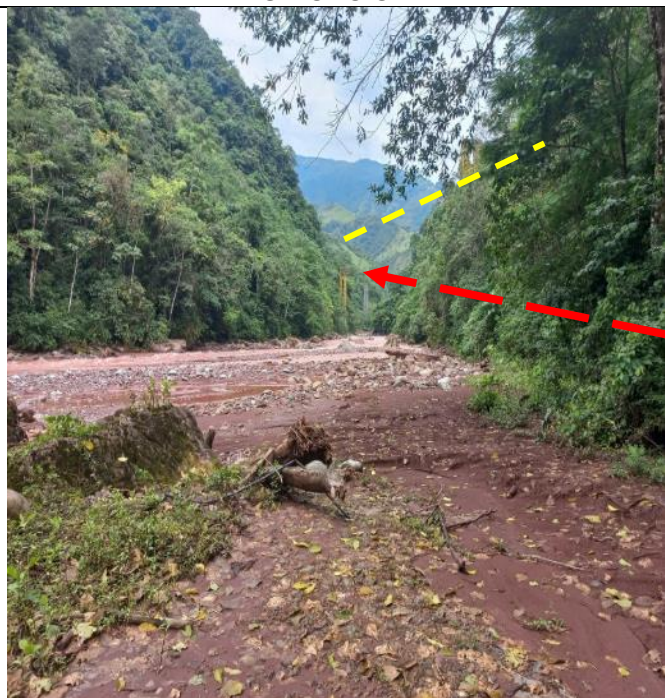
| UBICACION | DESCRIPCION DE LA AFECTACION |
|---|---|
| | <p>Cruce subfluvial sector Vicpar, debido al gran caudal del rio Guatiquia no ha sido posible una inspección para verificar el estado del cárcamo, que ya tiene un tiempo de construcción de 25 años, existe un riesgo que se encuentre en mal estado por el paso rio Guatiquia.</p> <p>Debido a la localización del trazado genera una alta dificultad para lograr una atención pronta para el restablecimiento del suministro de agua cruda a la planta de potabilización de la esmeralda, a consecuencia a la reducción del área de la ronda hidráulica del rio guatiquia no es viable el desvió del cauce.</p> |
| Obra prevención: Habilitar el cruce aéreo utilizando las torres ya construidas por EDESA. | |

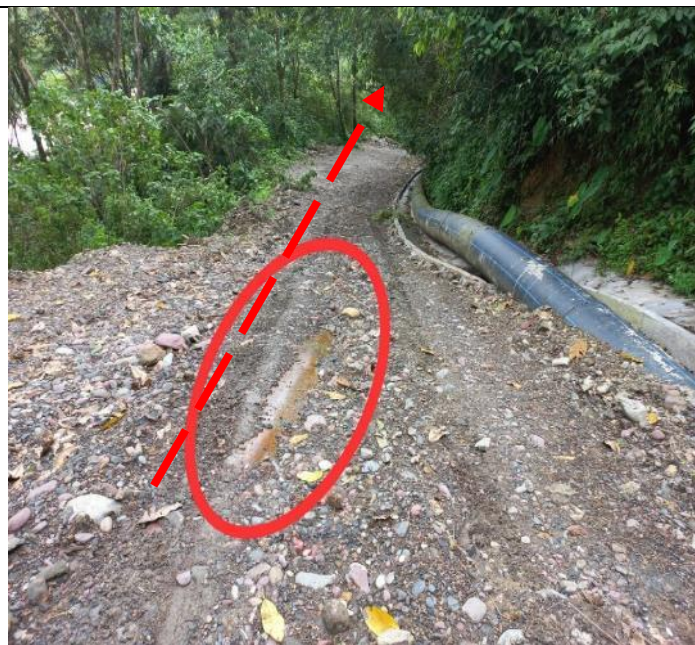
| UBICACION | DESCRIPCION DE LA AFECTACION |
|---|---|
| | <p>Sector YEE puente Abadía.</p> <p>En este punto se tiene antecedentes de daños que han dejado sin caudal por motivos de movimientos en masa del terreno por una falla geológica y la saturación del suelo producto de las lluvias que se presenta en el lugar.</p> |
| Obra prevención: una reposición de tubería PEAD 800 mm aproximadamente 150 metros lineales. | |

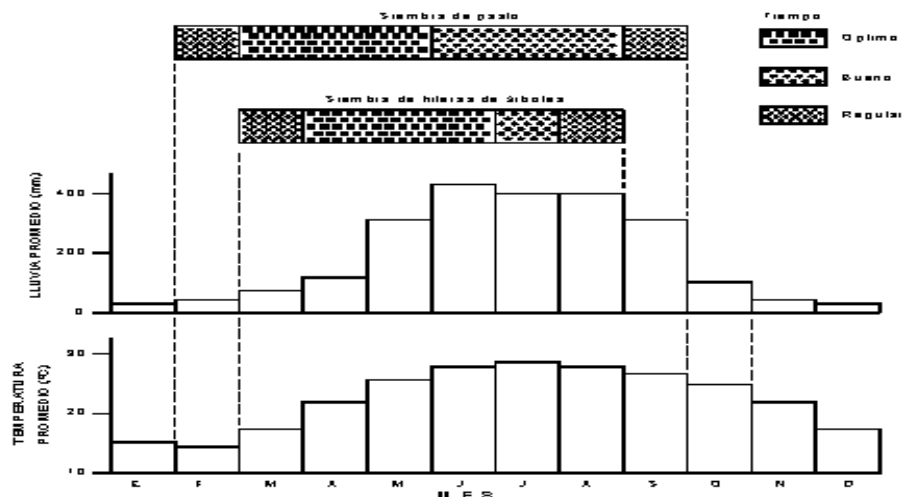
En la figura xx se incluye la temporada de siembra de especies para control de erosión en Hong-Kong (Greenway, 1998). Existen diferencias entre la siembra de pastos y de árboles. Los pastos deben sembrarse antes que los árboles.

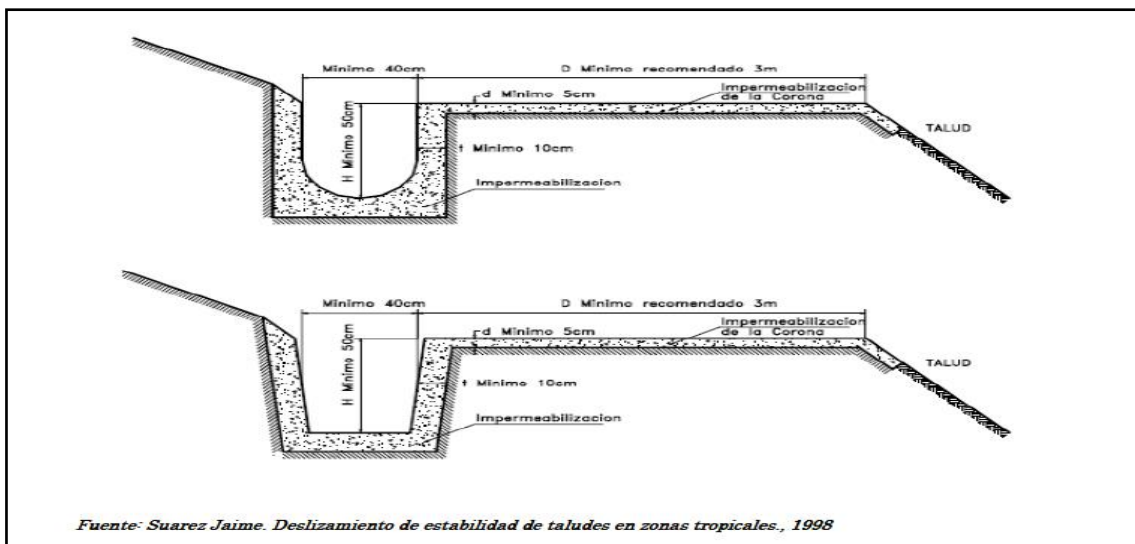
La zanja de coronación no debe construirse muy cerca del borde superior del talud, para evitar que se conviertan en el comienzo de un deslizamiento en cortes recientes o de una nueva superficie de falla (movimiento regresivo) en deslizamientos ya producidos; o se produzca la falla de la corona del talud o escarpe.

Las zanjas de coronación deben ser totalmente impermeabilizadas, proviniéndose de una superficie pendiente para garantizar un rápido drenaje del agua captada. Sin embargo, con el tiempo se producen movimientos en el terreno que causan grietas en el impermeabilizante y por lo tanto infiltraciones que conllevan a una disminución

de la resistencia del suelo y por ende a su falla. Por lo anterior se sugiere que al menos cada dos años, se deben reparar las zanjas de coronación para impermeabilizar las fisuras y grietas que se presenten.

Se debe localizar a lo largo de una curva de nivel para un correcto drenaje y que estén suficientemente atrás de las grietas de tensión en la corona. La separación mínima recomendada es de tres metros del borde de la corona.

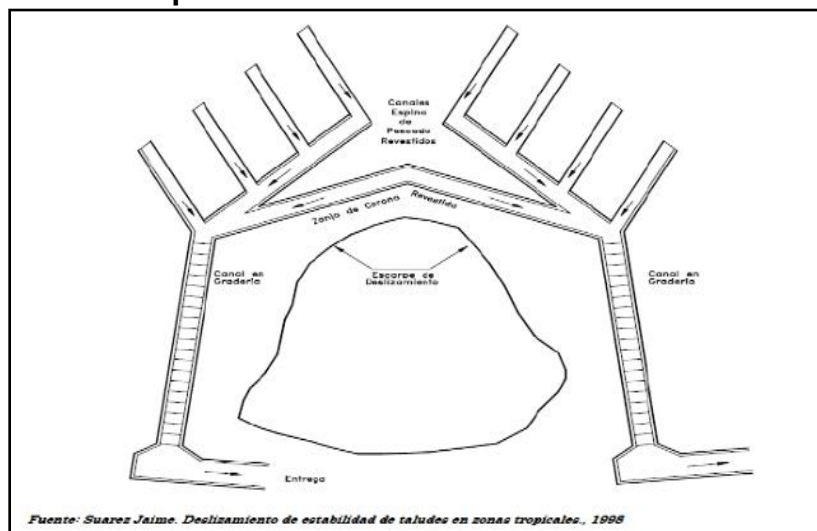
#### Canales colectores Espina de Pescado.

Para disminuir la infiltración de agua en las áreas arriba del talud se acostumbra a construir canales colectores en espina de pescado, las cuales conducen las aguas colectadas, por la vía más directa hacia afuera de las áreas vulnerables del talud, entregándolas generalmente a canales en gradería (Figura). Estos canales deben impermeabilizarse adecuadamente para evitar la re infiltración de las aguas.

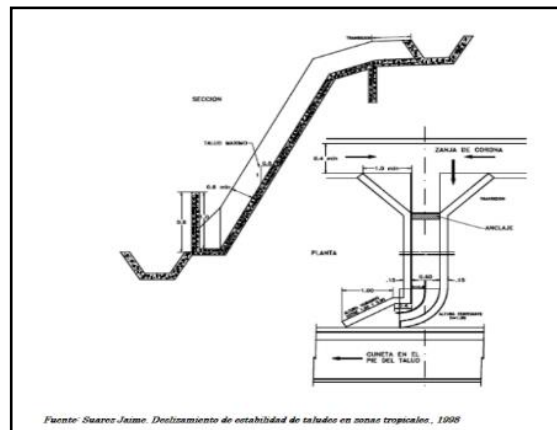
#### Canal rápido de entrega.

**El sistema de graderías:** es más eficiente para disipar energía. El flujo en este tipo de canal es turbulento y debe construirse un muro lateral de borde libre suficiente

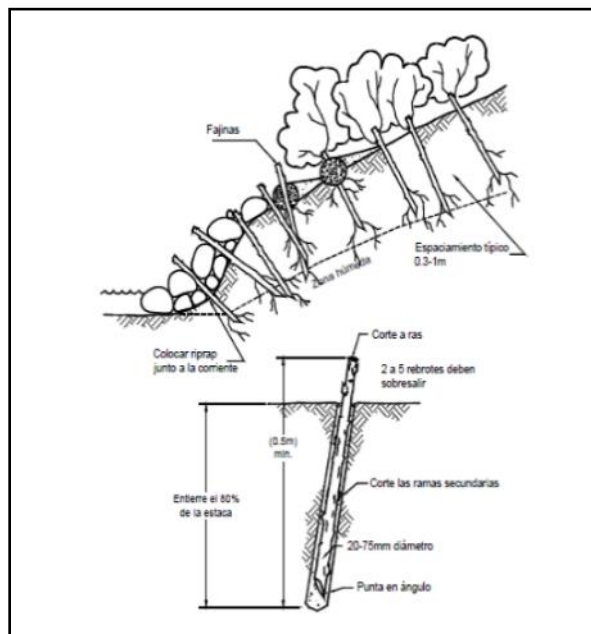
## Estacas vivas.

Las estacas vivas pueden utilizarse como un tratamiento primario conjuntamente con otros tipos de estabilización como siembra de pasto o mallas orgánicas. Estas pueden utilizarse para reparar pequeños deslizamientos o para facilitar el relleno de cárcavas. Las estacas comúnmente se colocan en filas sobre el talud, utilizando alineamientos

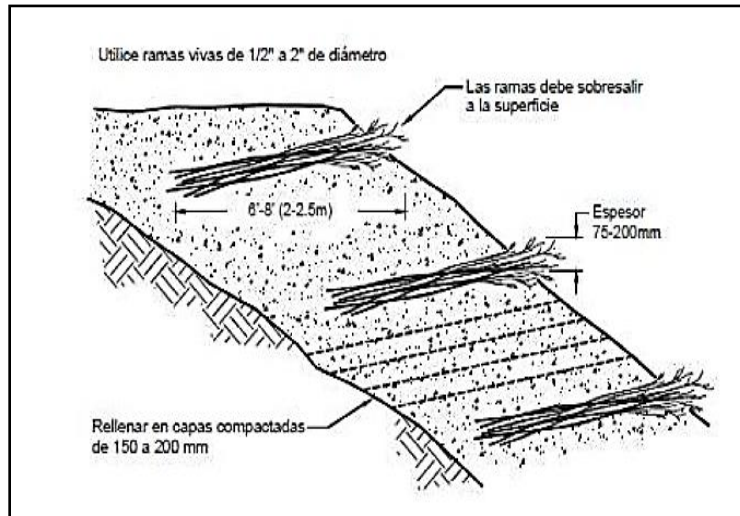
## Ramas vivas en rellenos

Las ramas tienen generalmente un diámetro no menor de 3/8" y pueden ser de longitudes diferentes, de acuerdo de las necesidades del sistema. Generalmente las ramas tienen una longitud entre 1 y 3 metros. Con las ramas se construyen los sistemas de enramados o muros de tierra reforzada con vegetación.

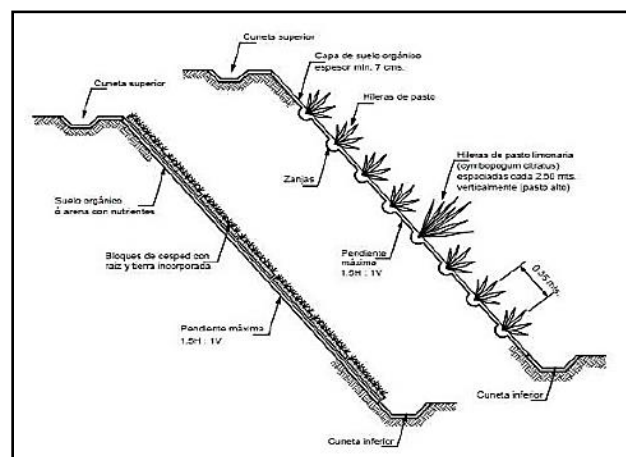
## Siembra por cespedón

La siembra de cespedones consiste en el corte y la colocación de capas de pasto de gran tamaño, las cuales se arrancan conjuntamente con las raíces y el suelo. Previamente a la colocación de estos colchones de grama se requiere conformar el talud para su colocación. Este sistema es criticado por los efectos ambientales que puede tener sobre las áreas naturales de donde se cortan los cespedones. En los últimos años se está utilizando una técnica de producir cespedones en vivero debidamente controlados y elaborados industrialmente.

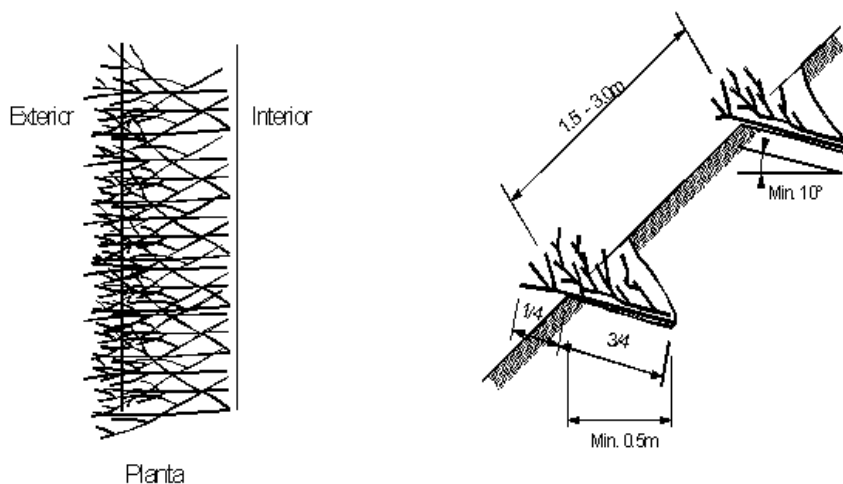
Esquema de colocación de hileras de matorral.

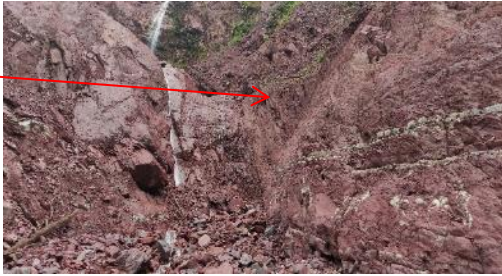
| PUNTO | FOTOGRAFÍA | OBSERVACIONES |
|---|---|---|
| | | En este sector de la bocatoma sobre quebrada Honda a margen derecha podemos observar capas de lodolitas y arcillolitas rojas, en capas o bancos espesos muy gruesos, las cuales un desarrollo de foliación, y alta fracturación, con intercalaciones de capas muy finas de arenitas grises. |

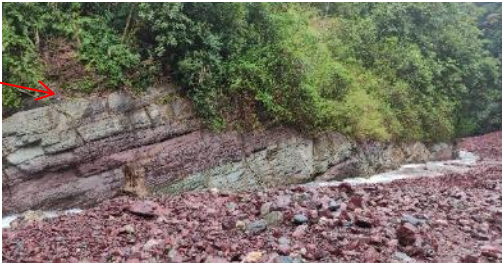
| PUNTO | FOTOGRAFÍA | OBSERVACIONES |
|---|---|---|
| | | En este sector de la bocatoma sobre quebrada Honda a margen Izquierda podemos observar capas de areniscas verdosas, en capas o bancos espesos muy gruesos. |

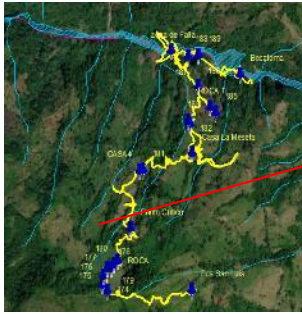
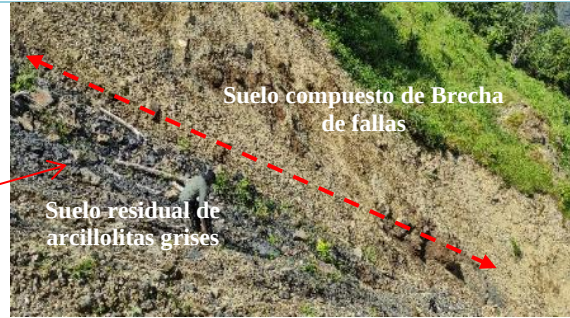
En la parte alta del deslizamiento podemos observar una zona de contacto clara entre suelos residual de arcillolitas grises y de brechas de fallas.

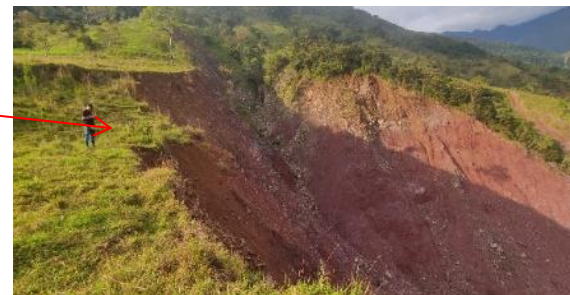
En este sector del predio La Meseta sobre quebrada MC-01 a margen derecha podemos observar suelos de limolitas rojas, expuestos por procesos erosivos donde se puede ver grandes extensiones y espesores de suelos de más de 30 m de espesor.

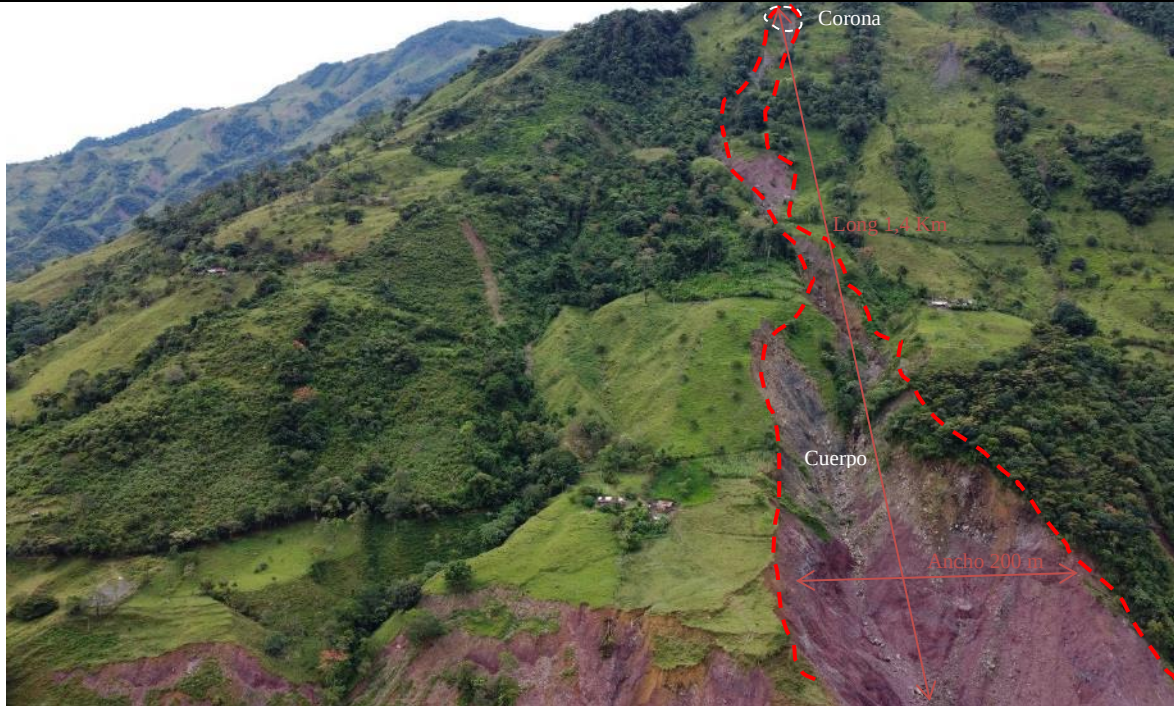
| DESLIZAMIENTO COMPLEJO 01 | | ESTADO | ACTIVO |
|---|---|---|---|
| Geológicos | Se presentan sobre suelos residuales de las capas rojas del Guatiquia, los cuales están conformados por materiales fisurados o diaclasados, materiales no consolidados | El evento identificado corresponde a un proceso de remoción en masa que inicia con procesos de reptación, solifluxión, y patas de vaca que por saturación de los suelos hacen que estos colapsen y genere un deslizamiento rotacional, que anudado a la composición del material, la pendiente y las fuertes lluvias termina convirtiéndose en una avalancha de rocas que se desplazó por el cauce de la quebrada de la cuenca MC-01 por más de un 1,4 km erodando y socavando los taludes laterales generando sucesivos deslizamientos y aumentando la masa de detritos desplazados hasta llegar a la quebrada Honda. El deslizamiento inicia en la cota 1400 m aproximadamente y termina en la cota 680 m en el cauce de la quebrada Honda, con una diferencia de elevación de más o menos de 800m, con pendientes abruptas entre 30° y 50°; que cuentan con un área de afectación directa de aproximadamente 18 Ha | |

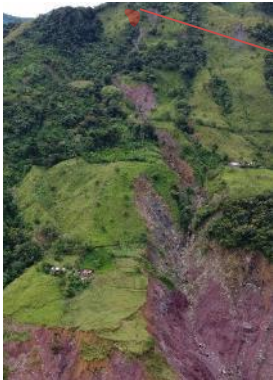
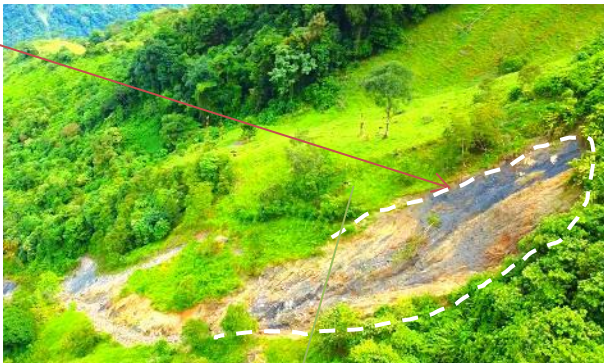
| Partes Del Deslizamiento | | |
|---|---|---|
| Corona tipo retorgresiva. | | |

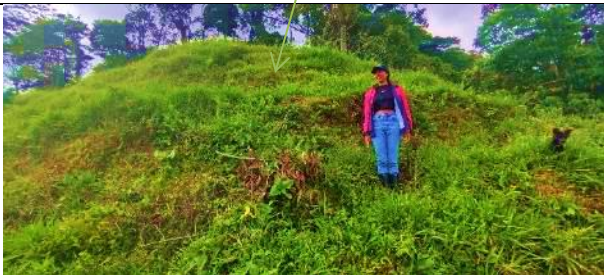
| Partes Del Deslizamiento | | |
|---|---|---|
| Áreas Proclive A Ser Afectadas | Ladera derecha de la corona de deslizamiento, presenta fuertes procesos de sobrepastoreo generando el fenómeno conocido como patas de vacas con desniveles de hasta 1,4 m de altura | |

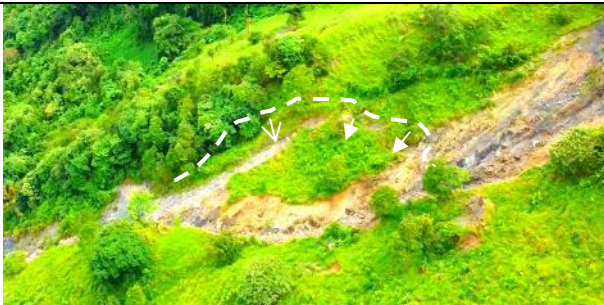
| Partes Del Deslizamiento | | |
|---|---|---|
| Áreas Proclive A Ser Afectadas | Fisura de más o menos 5 cm de ancho que se extiende por el costado derecho del deslizamiento, sumado evidencia de bloques desprendidos y procesos de reptación (evidenciados por la inclinación de árboles a 45°) este se presenta a 20 metros debajo de la corona del deslizamiento. | |

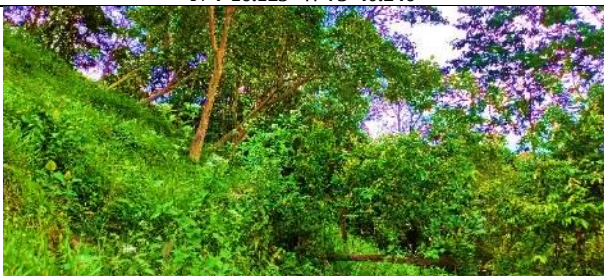
| Partes Del Deslizamiento | | |
|---|---|---|
| Áreas Proclive A Ser Afectadas | Evidencias de proceso de reptación fuerte. | |

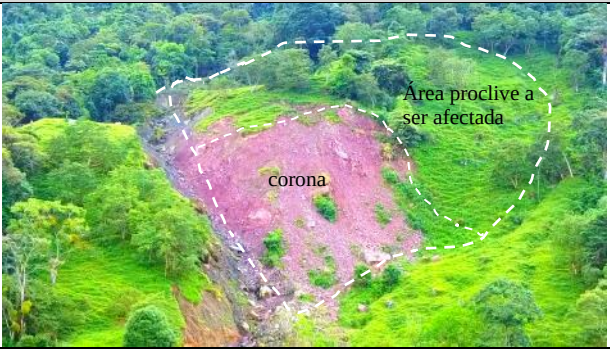
| Partes Del Deslizamiento | | |
|---|---|---|
| <b>Áreas Proclive A Ser Afectadas</b> | En la parte media del deslizamiento, se presenta la evidencia de los múltiples deslizamientos generados en las laderas por donde paso la avalancha de rocas. Se encuentra un área de altamente afecta, donde se presentan grietas, fisuras, procesos de reptación y sobre pastoreo, el cual es propenso a seguir presentando un deslizamiento. | |

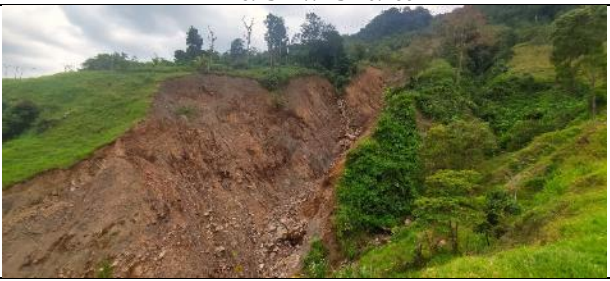
| Partes Del Deslizamiento | | |
|---|---|---|
| <b>Cuerpo o Zonas de depósito de material</b> | En varios sectores del deslizamiento se encuentran pequeños cuerpos de depósito de material desplazado en el deslizamiento y flujo de roca. | |

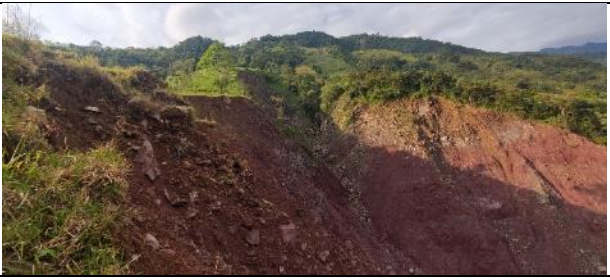
| Partes Del Deslizamiento | | |
|---|---|---|
| <b>Cuerpo o Zonas de depósito de material</b> | Zona baja del deslizamiento, se observan grandes taludes expuestos compuestos por suelos residuales de capas rojas del Guatiquia, con espesores de más de 30 m, donde se encuentran bloques, guijarros cantos de limolitas muy fracturadas y relictos de coluviones. | |

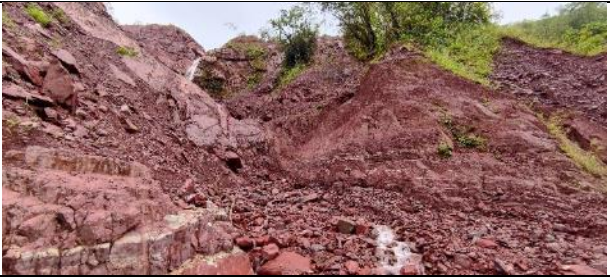
| Partes Del Deslizamiento | | |
|---|---|---|
| <b>Pata del Deslizamiento</b> | Zona de escombros ubicada a la margen derecha de la Quebrada Honda, a 400 m aguas arriba de la bocatoma. | |

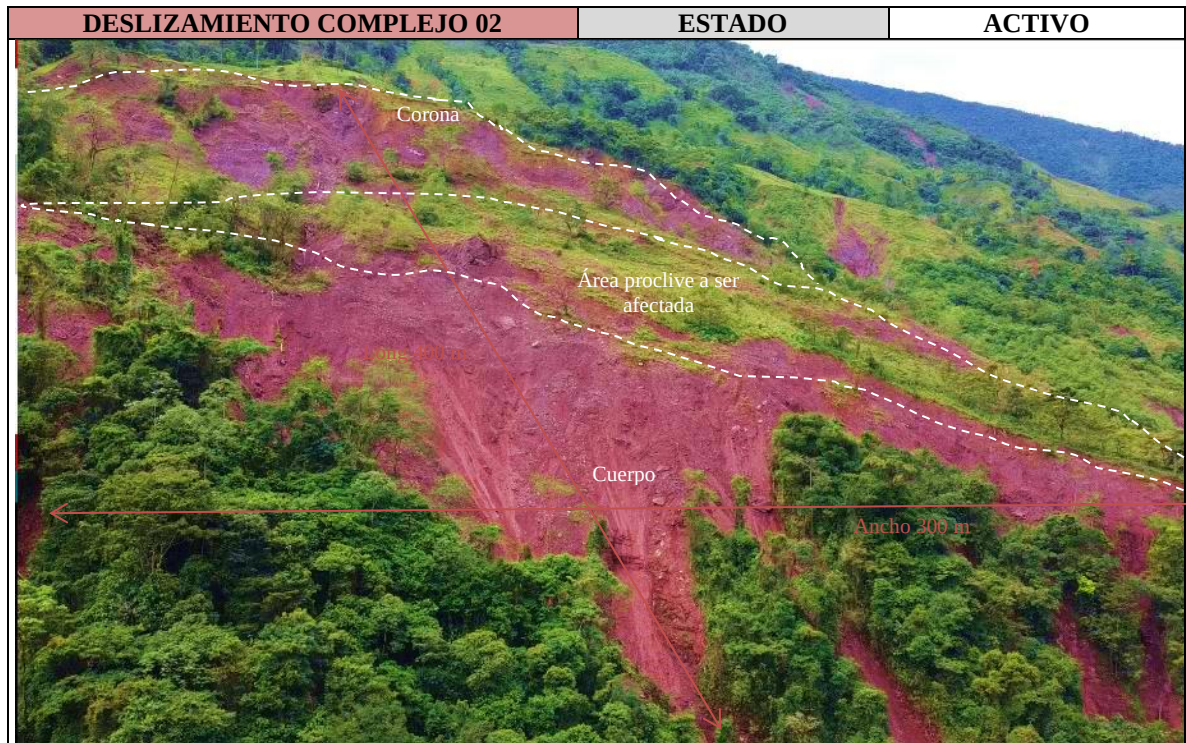
| Factores Causales De Movimientos | | Descripción Del Proceso |
|---|---|---|
| Geológicos | Se presentan sobre suelos residuales de las capas rojas del Guatiquia, los cuales están conformados por materiales fisurados o diaclasados, materiales no consolidados y coluviones en la parte superior de la corona. | <p>El evento identificado corresponde a un proceso de remoción en masa ubicado en el predio la Meseta, que inicia con procesos de reptación, solifluxión, y patas de vaca que por saturación de los suelos hacen que estos colapsen y genere un deslizamiento rotacional, que anudado a la composición del material, la pendiente y las fuertes lluvias termina convirtiéndose en una avalancha de rocas que generando sucesivos deslizamientos y aumentando la masa de detritos desplazados hasta llegar a la quebrada Honda.</p> <p>Este deslizamiento se encuentra enfrente a la bocatoma de acueducto de Villavicencio ubicado sobre la fuente abastecedora quebrada Honda, el cual pone en alto riesgo el funcionamiento de dicho acueducto y del suministro de material, pues la gran cantidad y toneladas de material desplazado tiene la capacidad de cubrir la bocatoma y represar dicha quebrada produciendo avenidas torrenciales en la parte baja de la quebrada Honda y río Guatiquia. El deslizamiento inicia en la cota 980 m aproximadamente y termina en la cota 680 m en el cauce de la quebrada Honda, con una diferencia de elevación de 300 m., con una pendiente muy abrupta entre 40° y 50°; que cuentan con un área de afectación directa de aproximadamente 10 Ha</p> |

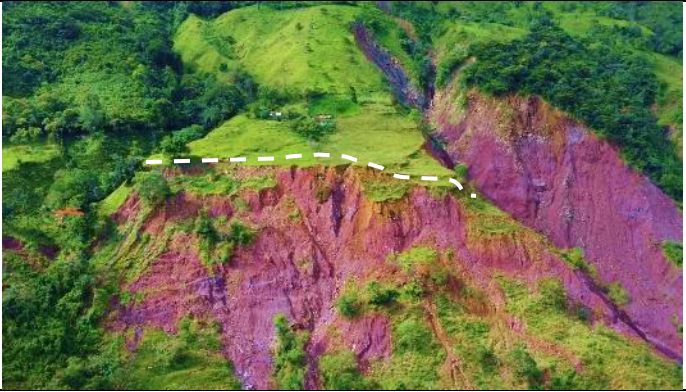
| Partes Del Deslizamiento | | |
|---|---|---|
| <b>Corona</b> | La corona de tipo retrogresiva, que se encuentra bien definida en la meseta que se encuentra a 50 m de la casa del predio La Meseta, donde se observa claramente el espejo de falla rotacional. | |

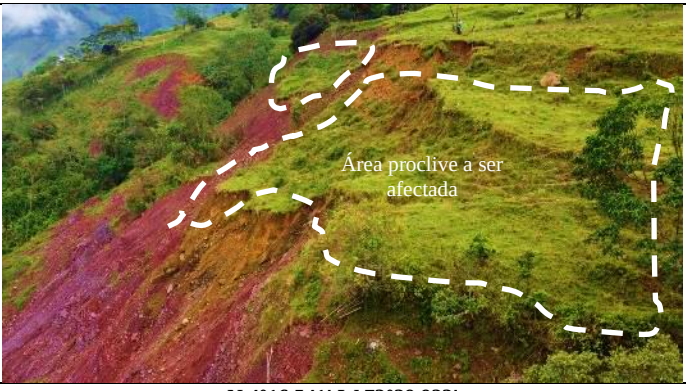
| Partes Del Deslizamiento | | |
|---|---|---|
| <b>Áreas Proclive A Ser Afectadas</b> | En la corona de deslizamiento, presenta se observan varios niveles de terreno desplazados y que yacen colgados en el talud. (masas inestables) | |

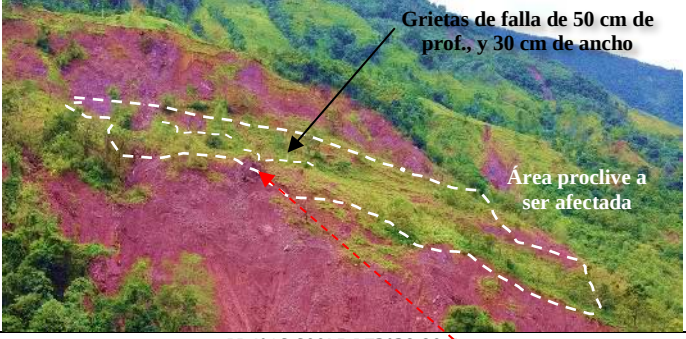
| Partes Del Deslizamiento | | |
|---|---|---|
| <b>Áreas Proclive A Ser Afectadas</b> | Fisura de más o menos 20 cm de ancho y hasta 50 cm de profundidad que se extiende por la meseta media del deslizamiento, sumado a bloques desprendidos y procesos de solifluxión (grietas sucesivas en el terreno) evidencia una fuerte actividad del movimiento y con gran probabilidad de desprenderse un área inestable de grandes proporciones. | |

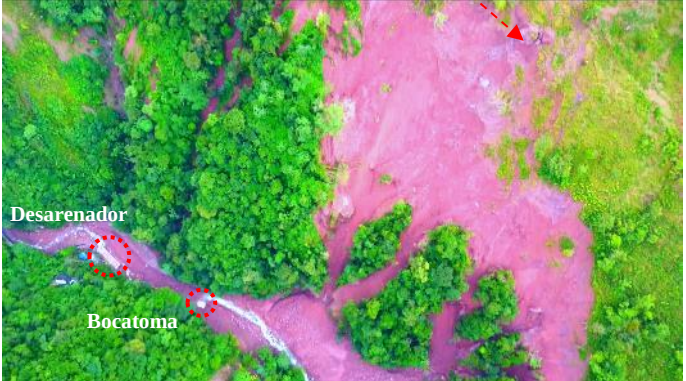
| Partes Del Deslizamiento | | |
|---|---|---|
| <b>Pata del Deslizamiento</b> | En la imagen se observa varias zonas de flujos de detricos y rocas dentro del mismo cuerpo del deslizamiento, evidenciando la complejidad del deslizamiento. Esta se encuentra sobre la Quebrada Honda a 80 metros de la Bocatoma del acueducto de Villavicencio. | |

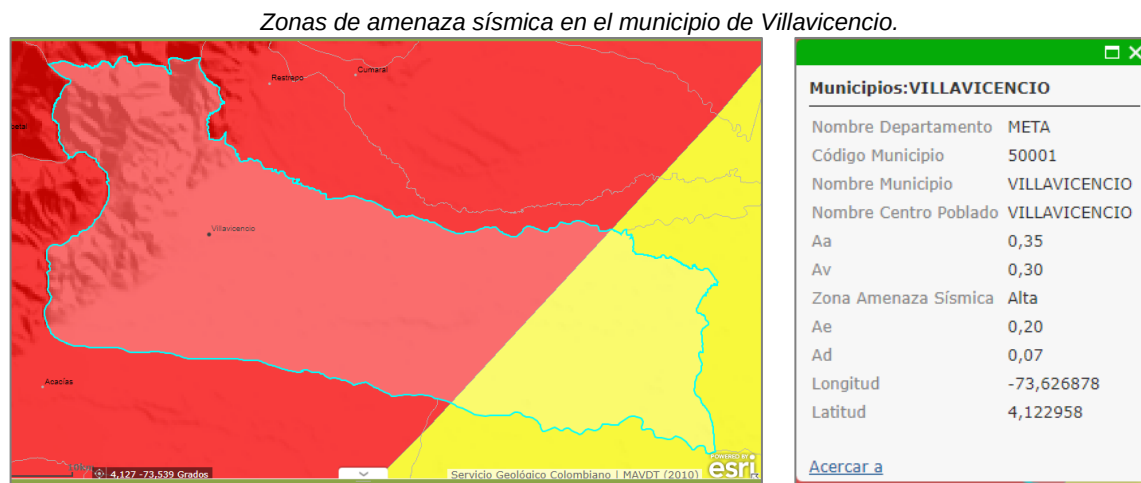
Fuente: Servicio Geológico Nacional 2022.

De acuerdo al Servicio Geológico Nacional, la zona de la bocatoma y procesos erosivos se encuentra en una **ZONA DE AMENAZA SÍSMICA ALTA**, como se muestra en la siguiente imagen.

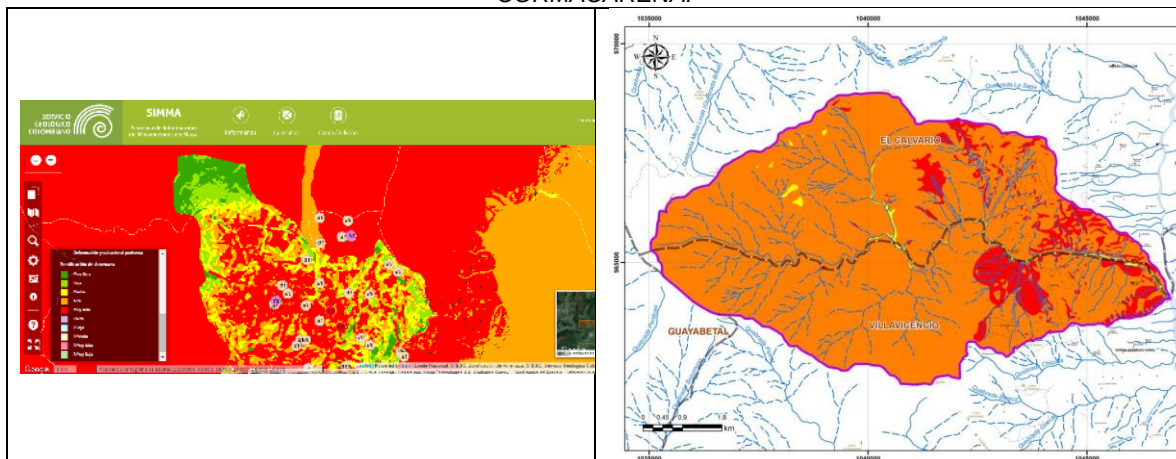
*Comparativo de zonificación de amenazas por fenómenos de remoción en masa realizado por SGC y CORMACARENA.*
