## **EMPRESA DE ACUEDUCTO Y ALCANTARILLADO DE VILLAVICENCIO-EAAV – ESP**

### **PLAN DE EMERGENCIA Y CONTINGENCIA ASOCIADO A LA PRESTACION DE SERVICIO DE ACUEDUCTO Y ALCANTARILLADO.**

**VIGENCIA: 2023**

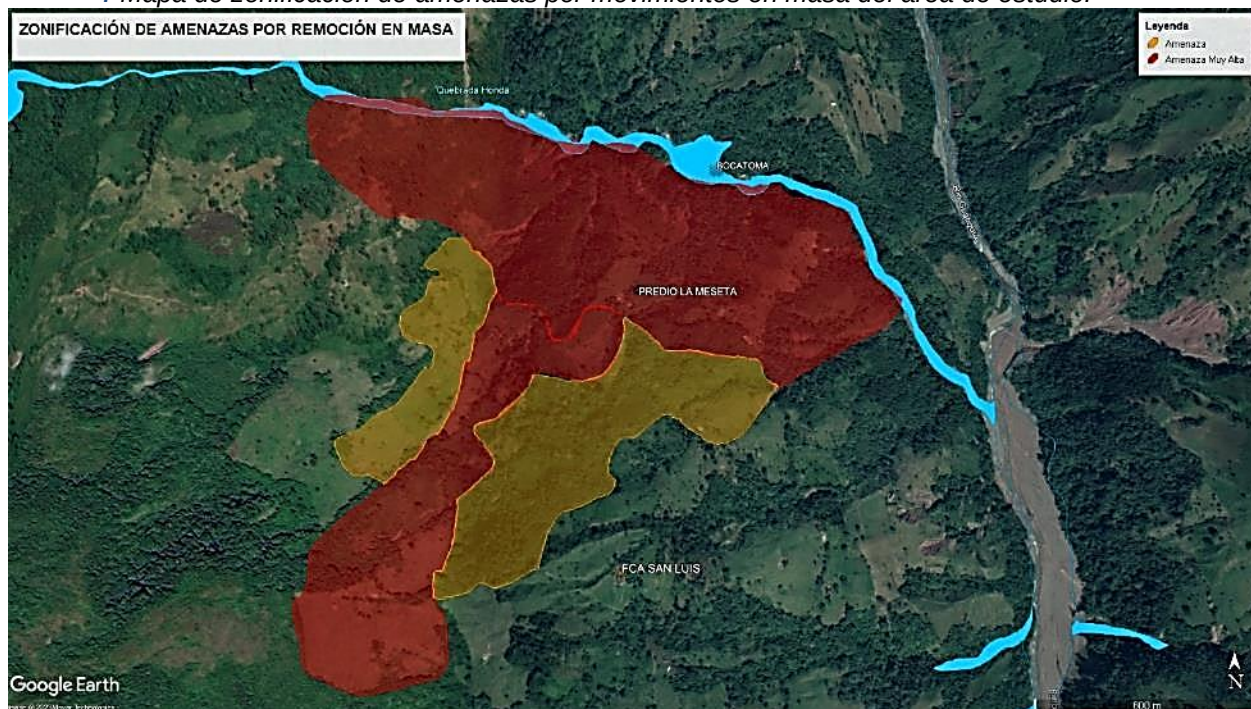
. Mapa de zonificación de amenazas por movimientos en masa del área de estudio.

Fuente: elaboración propia. (EAAV ESP)

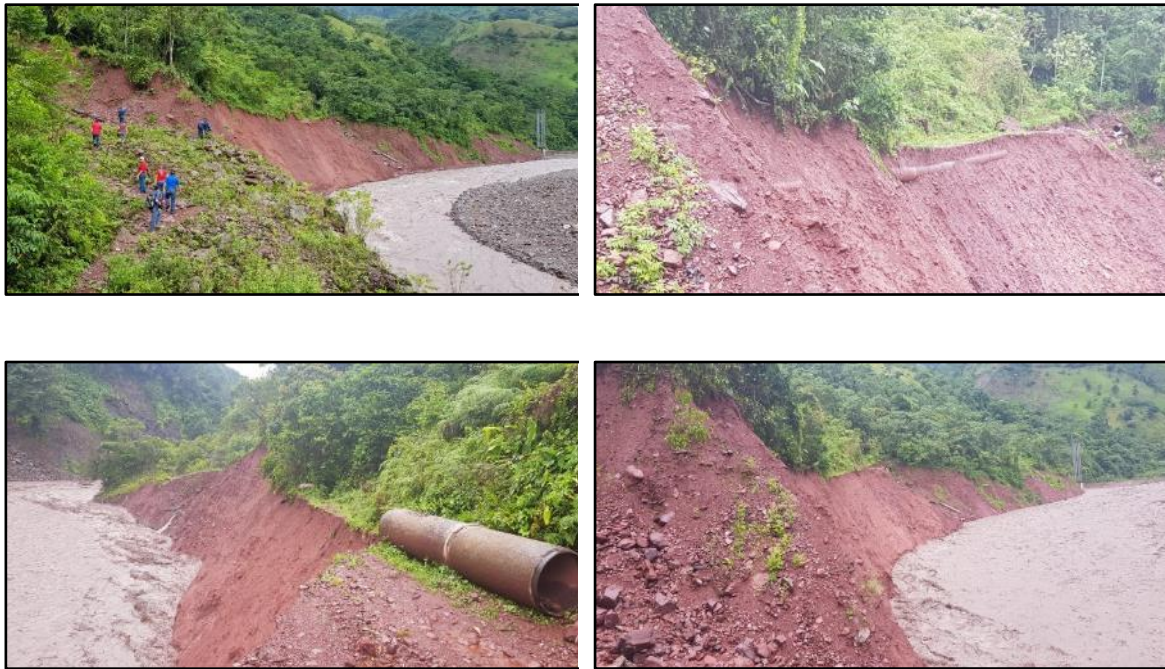
Sector Castrillo.

Las fuertes lluvias que se presentaron en la cuenca del río Guatiquía para el día 13 de mayo de 2019 socavaron la margen derecha de la montaña en el sector Castrillo generando el desempalme de tubería en la línea de 33" en el sector Castrillo.

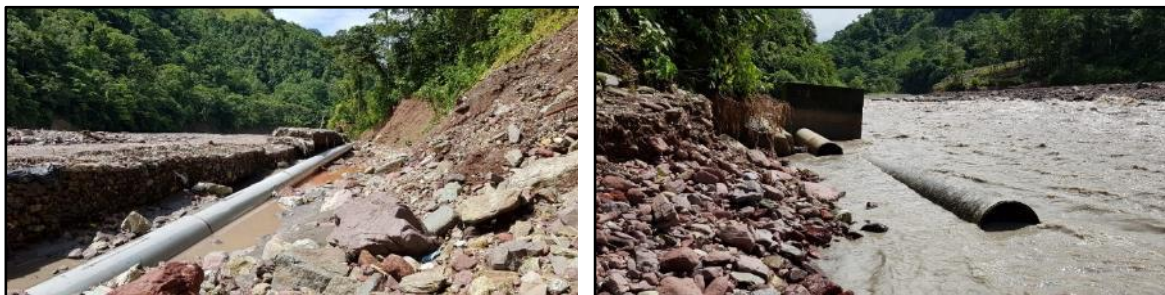
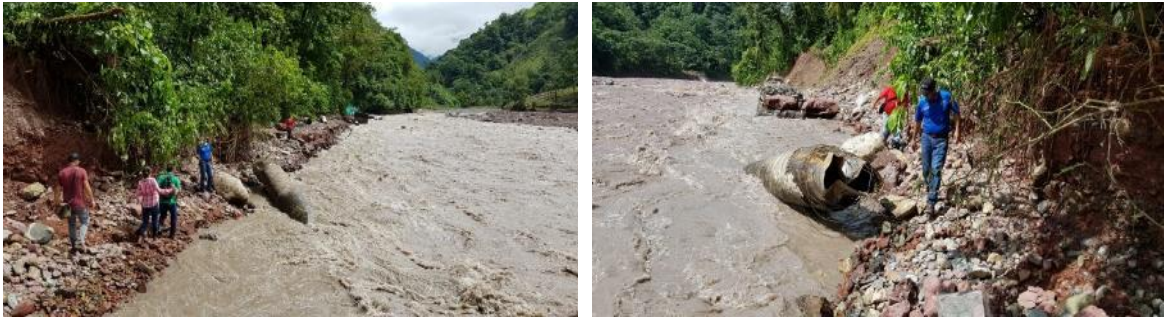
**Sector Carlos Julio**

El sector Carlos Julio presentó daños en la línea de aducción de 33", afectando no solo la tubería si no un campamento, caminos y gaviones que protegían la tubería.

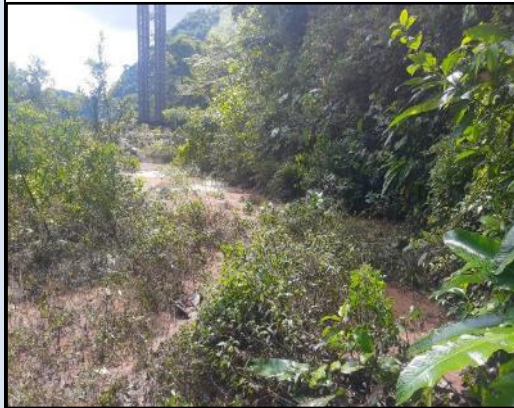
**Fotografía no 1**

En las fotografías no. 1 y 2 se aprecia el sitio del daño, cabe mencionar que hasta que no se realiza la respectiva excavación del punto no se puede generar algún tipo diagnóstico del daño de la tubería en el tramo.

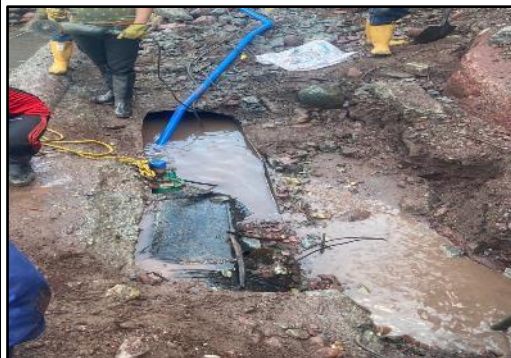
**fotografía no. 1**

Tipo: Colapso una sección de tubo de 33" ccp american pipe en el sector de castrillo que produjo la pérdida total caudal proveniente de quebrada honda (ver fotografía no. 1 y 2).

Magnitud: 1,5 metro lineales de tubería

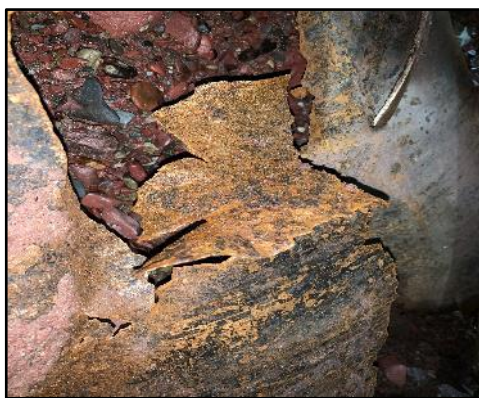
**Fotografía no. 3**

En las fotografías no 3 y 4 corresponde a la evidencia del avance de la corrosión sección colapsada además del deterioro del material lo cual debilito su integridad y favoreció el colapso general.

- Corrosión externa producto a la exposición al entorno como nivel freático y corrientes subterráneas de agua y corrosión interna debido pérdida del revestimiento cemento.
- Tiempo de uso de tubería 25 años, lo cual ha generado un desgaste del material de la tubería.
- Reparación sobre reparaciones antiguas, hace 12 años en el mismo sitio se presentó un daño y su correspondiente reparación.
- Condición de ser un tramo que maneja altas presiones de llenado debido a su trazado.

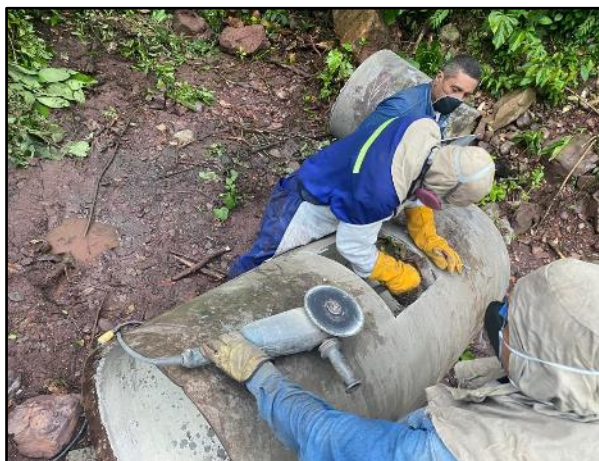
**Fotografía no 5**

Con un tubo de CCP se corta con pulidora 2 metros lineales además se deja una ventana para el ingreso del soldador (ver fotografía no. 5) además se realiza el corte y retiro del área corroída del tubo para generar el espacio necesario para la instalación del niple (ver fotografía no. 6).

Luego de determinar la clase de daño y su magnitud se evaluó que la mejor forma de atender la reparación que es instalar y soldar un niple de tubo de CCP american pipe de 2 ml sobre la sección afectada de la tubería por la corrosión empataando la sección con los tramos antiguos.

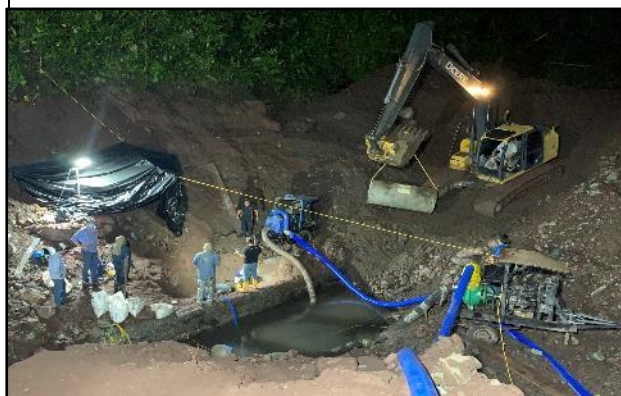
**Fotografía no. 7**

Tal como se puede apreciar en las fotografías no 7 y 8 correspondieron a las actividades del izaje de niple con retroexcavadora (traslado) e inserción del niple en el tubo con ayuda del balde de la retroexcavadora.

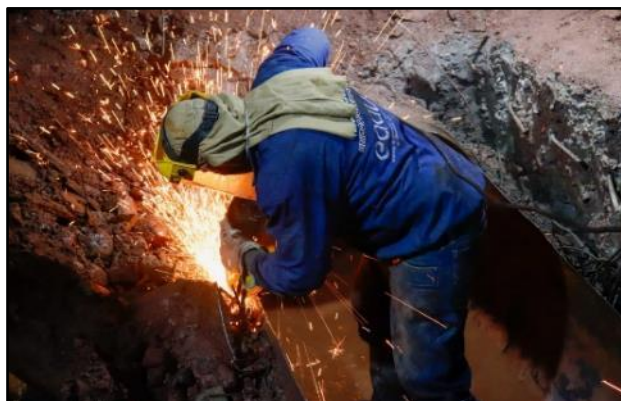
**Fotografía no. 9**

Durante la madrugada del 05/12/2020 se continua con las labores de soldadura del niple y su respectiva ventana que permitía el ingreso de una persona (ver fotografías no. 9 y 10), labores que finalizaron a las 5:00 am se acuerda no rellenar la excavación para observación de este tramo de la tubería y verificar que no exista más fugas presentes.

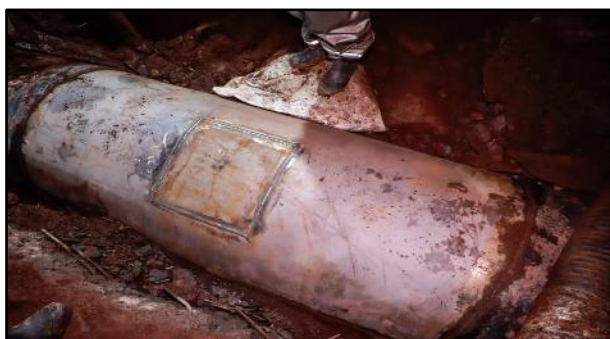
**Fotografía no. 11**

En la fotografía no. 11 muestra el estado final de la reparación como solución a la emergencia presentada, y la fotografía no. 12 corresponde al personal de la empresa que estuvo en las labores de la reparación.

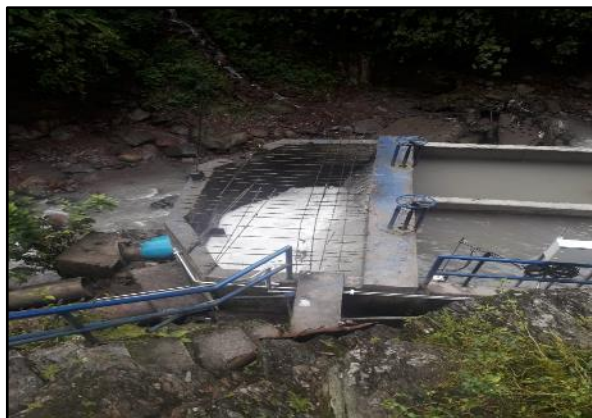
**Fotografía no. 13**

A la 12:40 pm del 06/12/2020 se envía el caudal total por la línea de aducción desde bocatoma quebrada honda (ver fotografía no. 13) a planta esmeralda, y planta reporta 1:30 pm un caudal 1450 lps, se concluye que se recupera una gran cantidad de caudal.

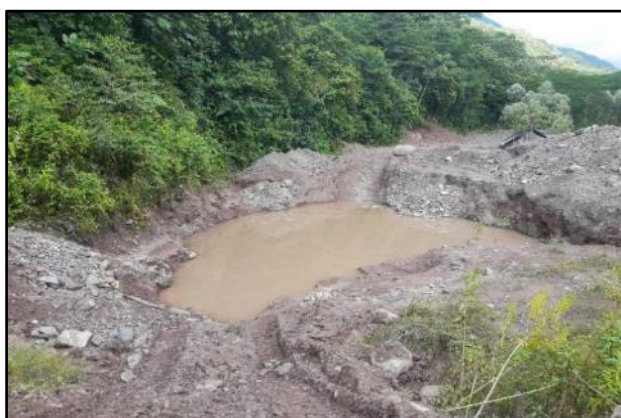
**fotografía no. 14**

Se realiza un seguimiento sobre punto de la reparación finalizada el día 05/12/2020 el cual no presento burbujeo ni aumento del nivel agua lo cual indica que no existe ninguna fuga en el sitio de la reparación (ver fotografía no.14).

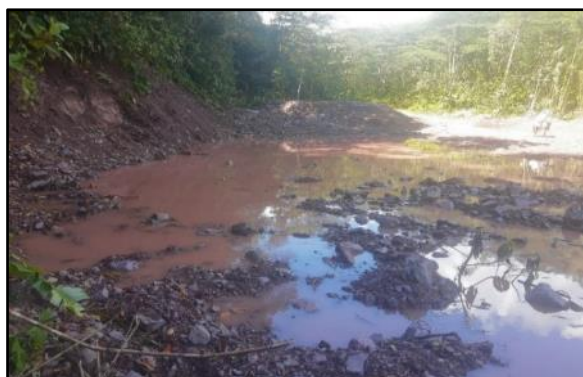
**Fotografía no. 15**

Cerca de la reparación anteriormente mencionada se presentó un encharcamiento de agua se presume que podría ser una fuga de caudal de la línea de aducción se recomienda en el momento monitorear el sitio donde se presenta esto novedad (ver fotografía no 15 y 16).

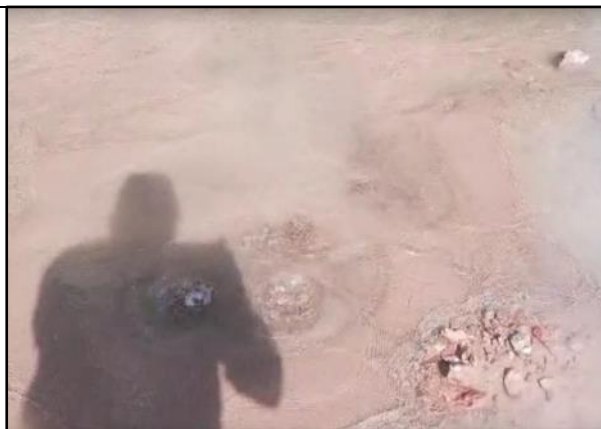
**Fotografía no. 17**

En el monitoreo del encharcamiento y afloramiento del agua sobre la línea de aducción (ver fotografía no. 17) en el sector de castrillo se determina que es una fuga en este tramo de tubería, el cual se comunica al comité de emergencia, que posteriormente donde expone la necesidad prioritaria de su intervención de este tramo para su reparación. Además, se comunica la necesidad brindar el servicio por más días a la población ya que la reparación implicaría la suspensión del caudal por parte de bocatoma quebrada honda y generaría nuevamente desabastecimiento del agua.

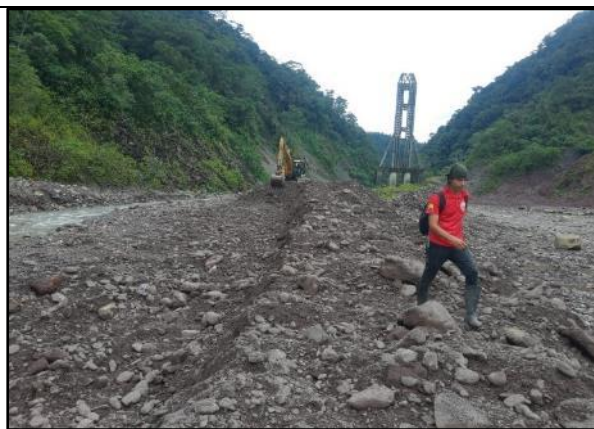
**fotografía no. 18**

Se realiza trabajos con las tres maquinarias amarillas para obras de mitigación en el sector de castrillo (ver fotografía no. 18), y en horas de la tarde se presentó lluvias.

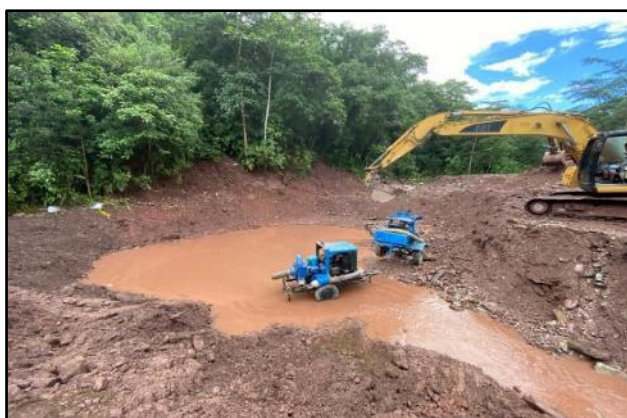
**Fotografía no. 19**

En horas la mañana se inicia nuevamente la excavación (con tres retroexcavadoras orugadas) con el acompañamiento del puesto en funcionamiento de las 3 tractobombas en el sitio (ver fotografía no. 19 y 20) una cuarta tractobomba de respaldo en caso de alguna en el sector castrillo fallen, el corte del suministro de caudal de bocatoma fue suspendido sobre las 5:00 pm.

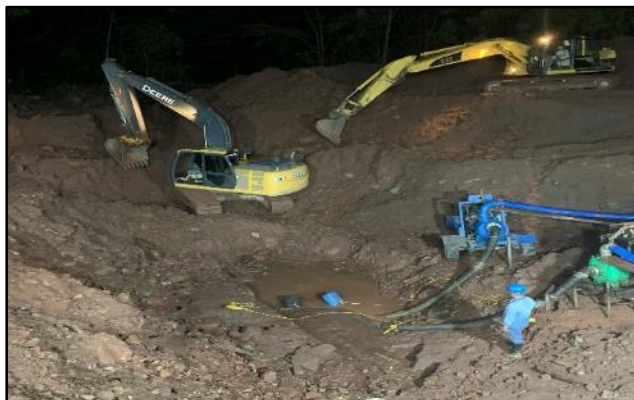
**fotografía no. 21**

A las 8:00 pm se logra llegar al cárcamo donde interior se encuentra la tubería de 33" de ccp american pie (ver fotografía no. 21), vale la pena describir el proceso del control nivel freático con tractobombas que obliga a un operador de una retroexcavadora realizar el izaje de los equipos para ubicarlas mejor dentro de la excavación, además de una reconfiguración de la superficie que logra operar el equipo adecuadamente que medida que desciende el nivel freático se repite nuevamente esta actividad.

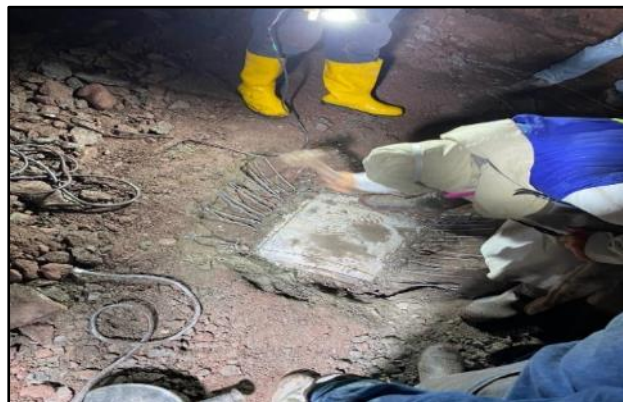
**fotografía no. 22**

Por último, a las 11:00 pm se realiza la apertura de la ventana en el tubo donde se ingresará en la tubería para identificación del daño (ver fotografía no. 22)

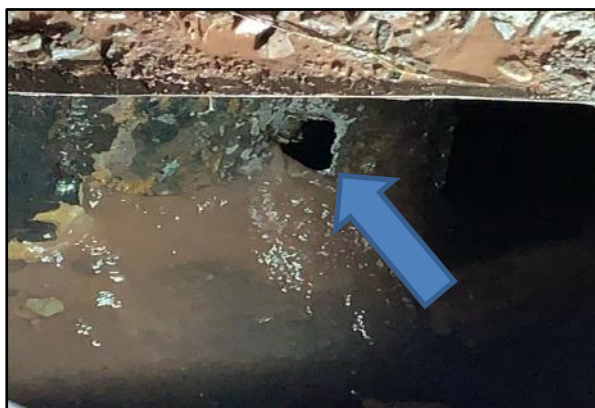
**Fotografía no. 23**

Encontrando un orificio generado por la corrosión en la base del tubo sobre las 2:00 am (ver fotografía no. 23).

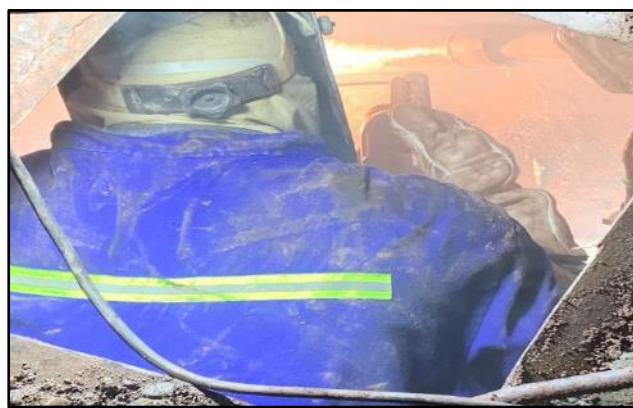
**fotografía no. 24**

Se inicia reparación que consistió en colocar y soldar una lámina metálica de área mayor que el orificio, también es importante mencionar que la soldadura se realiza al interior tubo, este proceso finaliza sobre las 5:00 am del 11/12/2020 (ver fotografía no. 24).

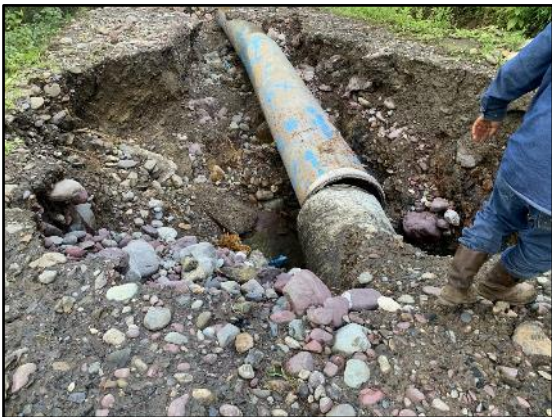
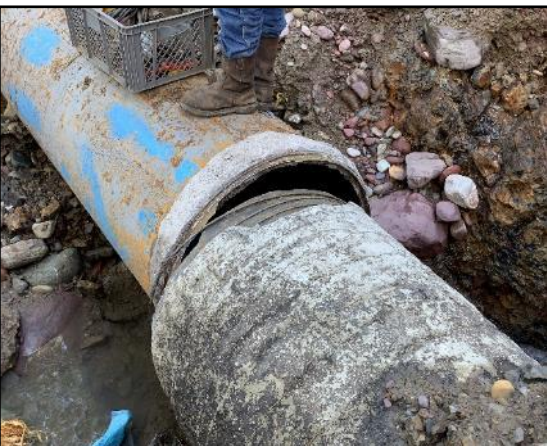
| <b>Descripción del daño</b> | <div style="display: flex; justify-content: space-between;"> <div style="width: 45%;"> </div> <div style="width: 50%;"> <p>Como se puede observar en el registro fotográfico la tubería sufre un desempate, el gran volumen de caudal que contiene la tubería más la presión que ejerce logra remover el material de relleno de la vía, afectar el talud aledaño, además de llevar por escorrentía todo el material.</p> </div> </div> <div style="display: flex; justify-content: space-between; margin-top: 10px;"> <div style="width: 45%;"> </div> <div style="width: 50%;"> <p>En la inspección en el punto se determinó que la reparación se realizaba con los recursos con que cuenta la empresa, en consecuencia, no se realiza ningún tipo de llamando al comité institucional de emergencia, ya que superaba con los recursos con que cuenta gerencia técnica.</p> </div> </div> | | |

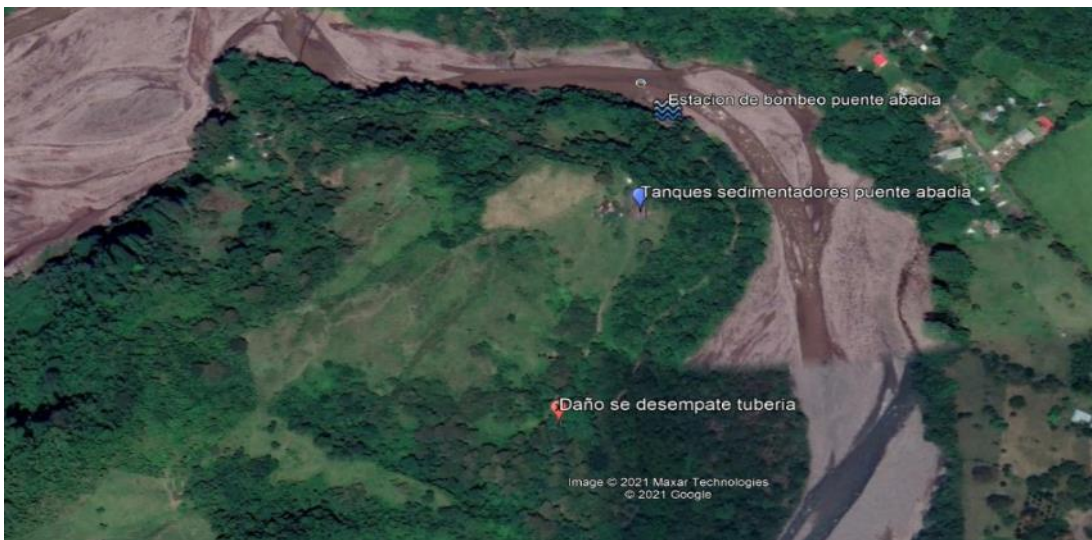
| <b>Localización del daño</b> | | | |

| | Lugar: la YEE PUENTE ABADIA<br>Coordenadas: N 4° 13 54" O 73°38'9.29"O | | | | | | | | | |

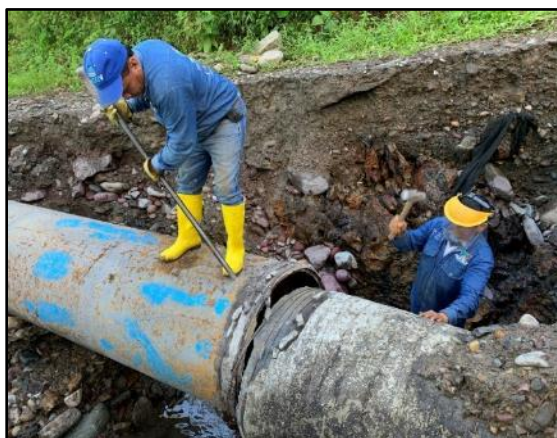
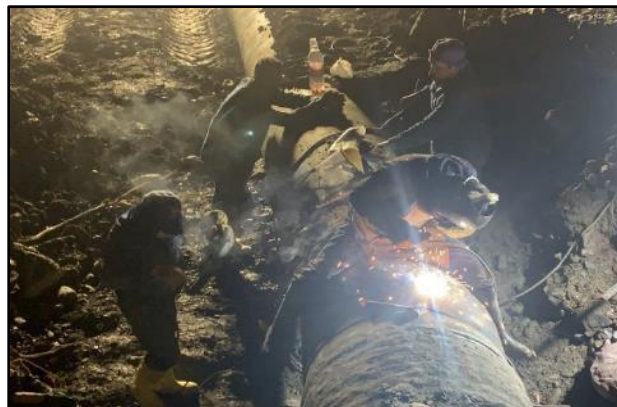
Labores de limpieza, remoción de los materiales dañados y adecuación del área para trabajos de soldadura ya que el daño se reparó con un anillo metálico que cubrió el punto de unión de las dos tuberías tanto ccp y wccp.

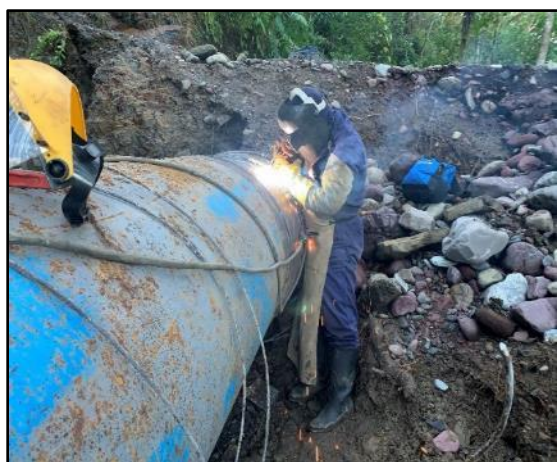
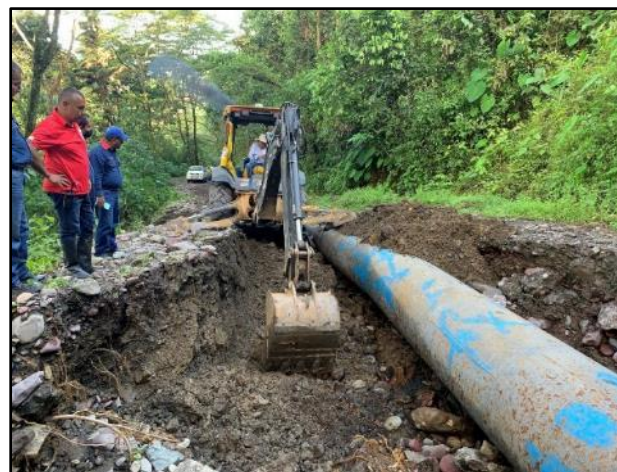
Maniobras con la retroexcavadora para la alineación de la tubería.

Soldadura del anillo metálico en el empaque de la tubería, lo

cual se aplica dos cordones de soldadura en todo el contorno para generar un sello hermético y resista las presiones normales.

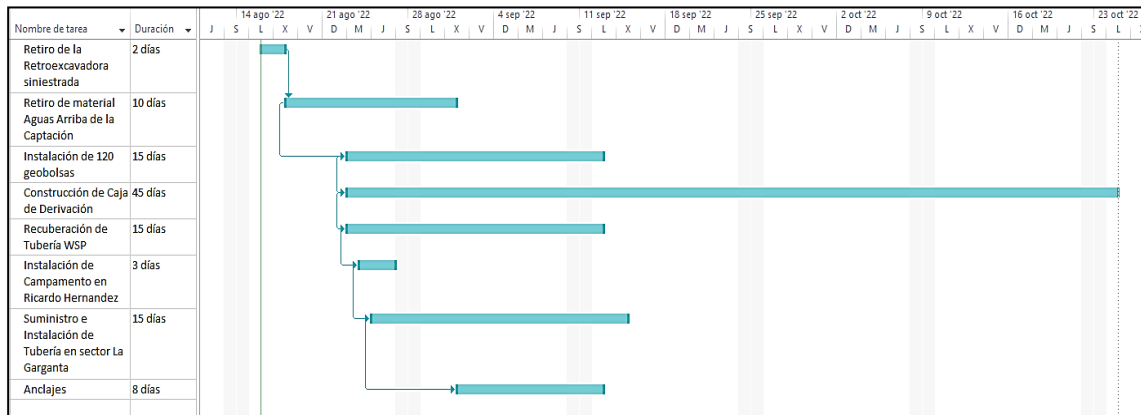
Se tiene proyectado un total de 45 días hábiles de trabajo, considerando las condiciones meteorológicas:

Figura 5: Cronograma de actividades de Mitigación  
Fuente: Elaboración propia, EAAV 2022

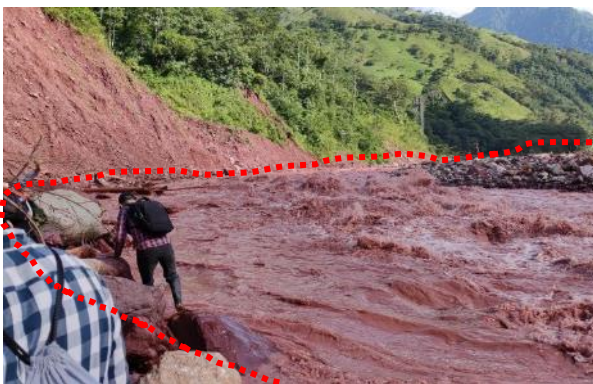
*Fotografía 1: Camino mular en sector Castrillo, se evidencia derrubios y erosión que dificultan la movilización. Fuente: EAAV ESP, 2022*

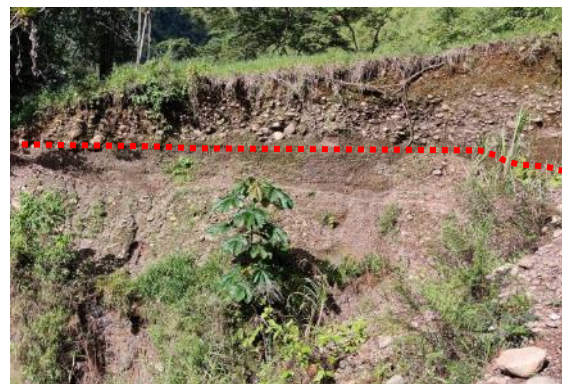
*Fotografía 2: Aspecto del trazado en camino mular en puntos críticos susceptibles de erosión. Fuente: EAAV ESP, 2022*

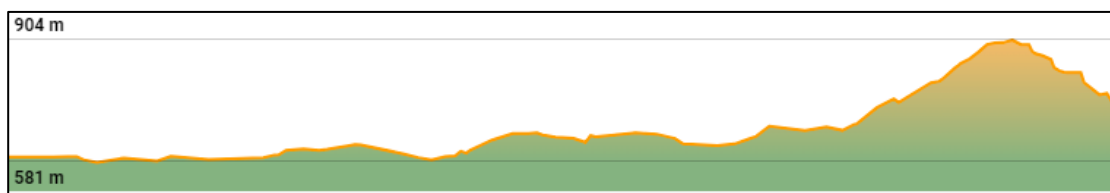
La ruta está caracterizada por tener pendientes altas, pasando de 500 msnm hasta los 900 msnm.

*Figura 2: Perfil de camino mular y aspecto de la pendiente. Fuente: EAAV ESP, 2022*

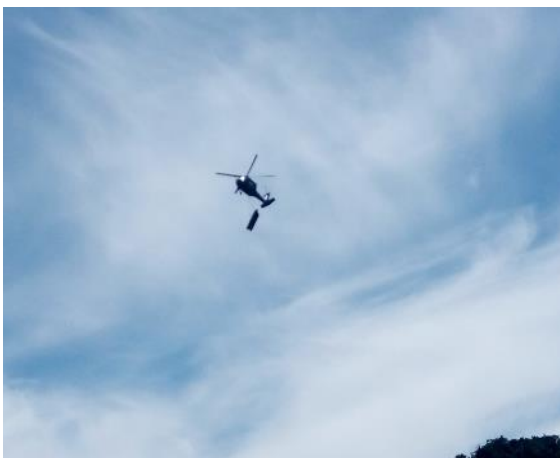
Se traslada la tubería PEAD que se va a remplazar por la antigua que fue destrozada por el rio por medio de los helicópteros de la fuerza aérea y con su ayuda hasta el sector de la garganta.

*Fotografía 3: Actividad de traslado aéreo de la tubería PEAD.*

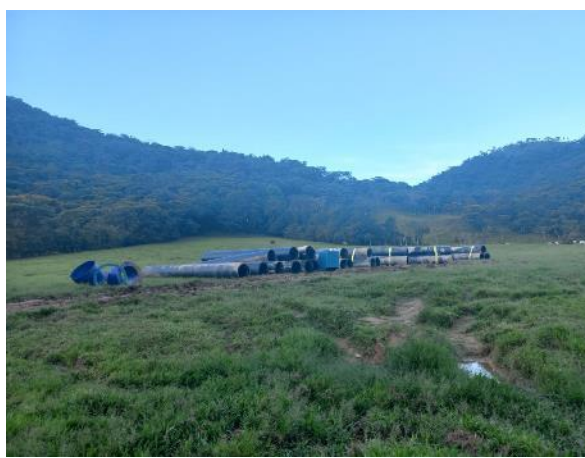
*Fotografía 4: Estado de recopilación de la tubería PEAD en el sitio.*

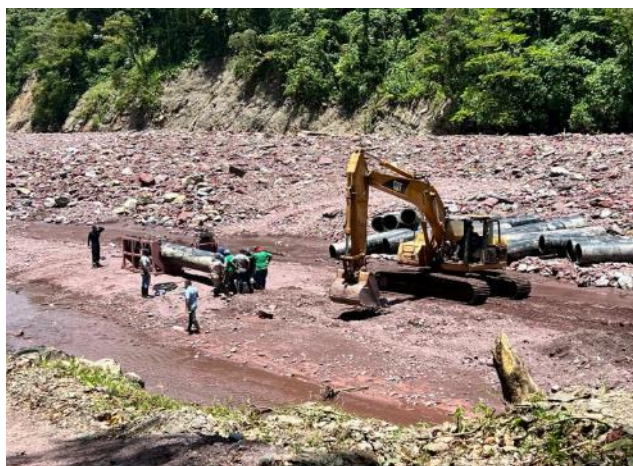
Se realiza la actividad de ingreso de equipos como lo son la retro excavadora y termofusionadora.

*Fotografía 5: Actividad de ingreso de retro excavadora y equipo de termo fusión.*

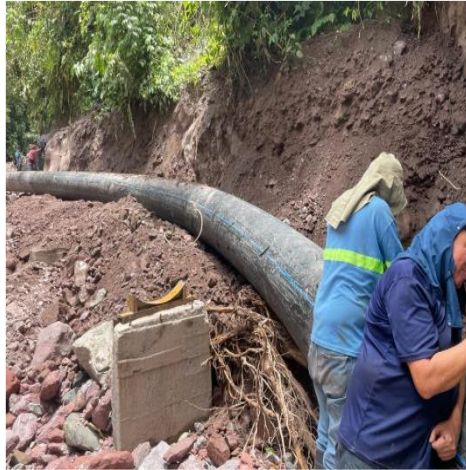
Se realiza perforación en la roca para aplicación de Sika, instalación de Anclaje y amarre de guaya para instalar tubería de 24" (se instalaron 8 unidades)

*Fotografía 6: Actividad de instalación de tubería PEAD 24"*

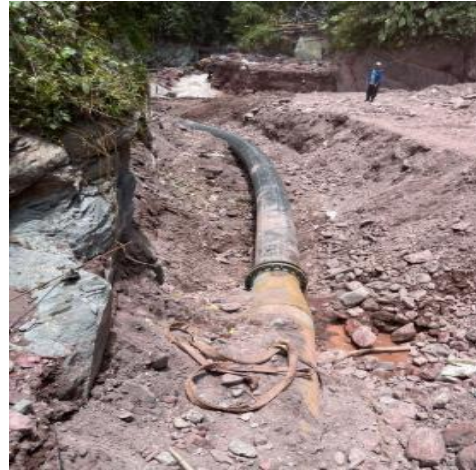
*Fotografía 7: Estado de tubería instalada*

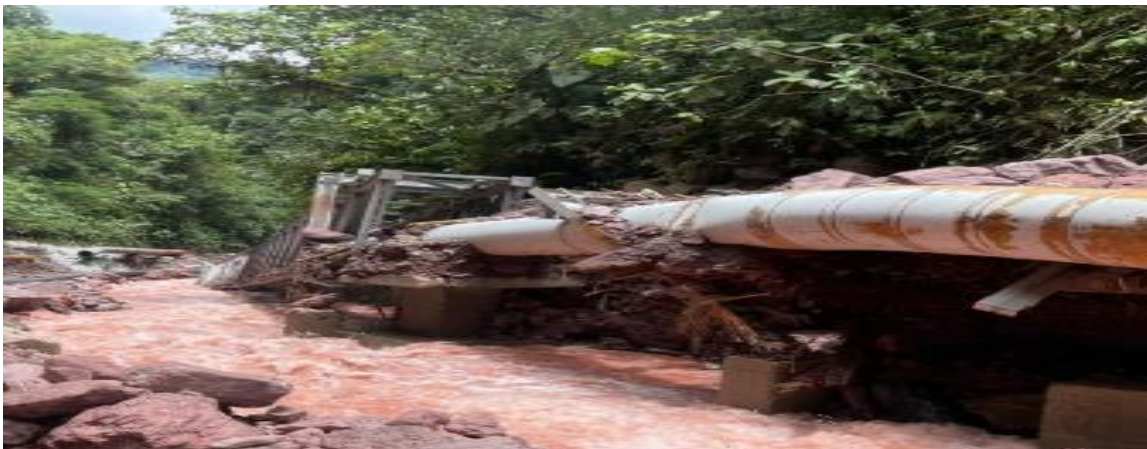
Se continuo de manera manual con el destornillamiento de la estructura del viaducto por parte del personal de la Eaav, esta actividad se llevó acabo a raíz de los daños que causó la avalancha del 20 de agosto, donde se represo el rio en el sector de la garganta.

*Fotografía 7: Actividad de desmantelamiento de viaducto"*

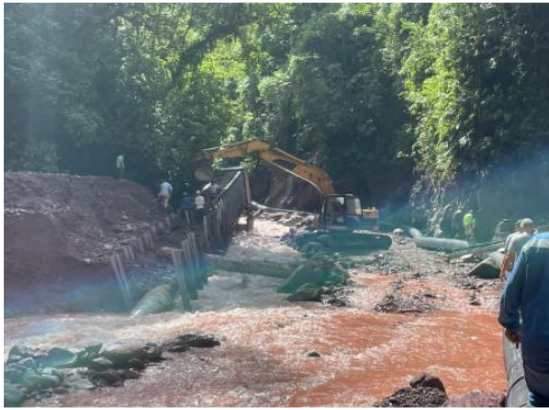
*Fotografía 8: Actividad de desmantelamiento de viaducto*

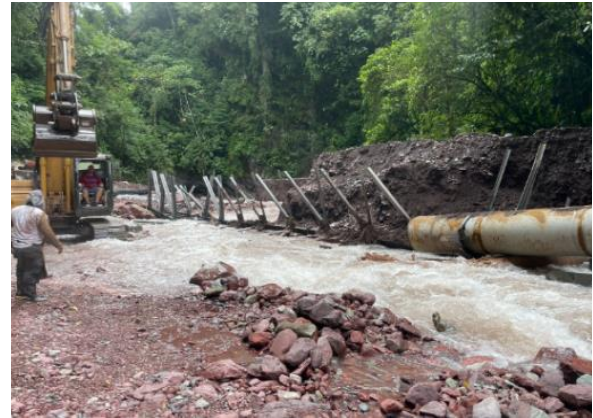
*Fotografía 9: Estado del viaducto*

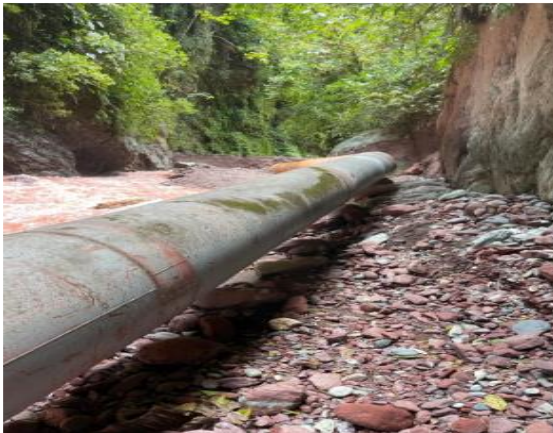
Se realiza inspección sobre la tubería CCP y se detecta que dicha tubería 33" se encuentra en voladizo sin soporte en la base con vulnerabilidad y riesgo al colapso.

*Fotografía 10: Se realiza inspección sobre la tubería CCP*

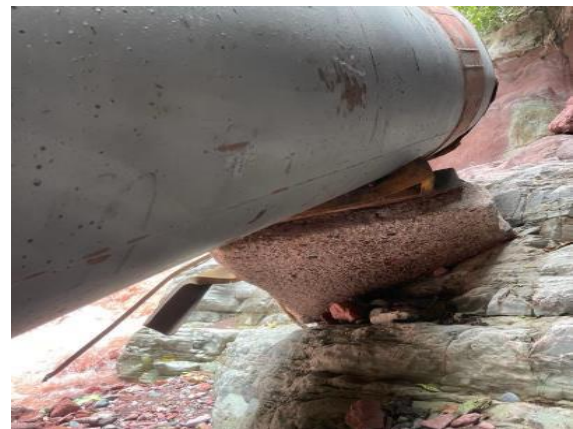
*Fotografía 11: Estado de la tubería CCP como se encuentra actualmente..*

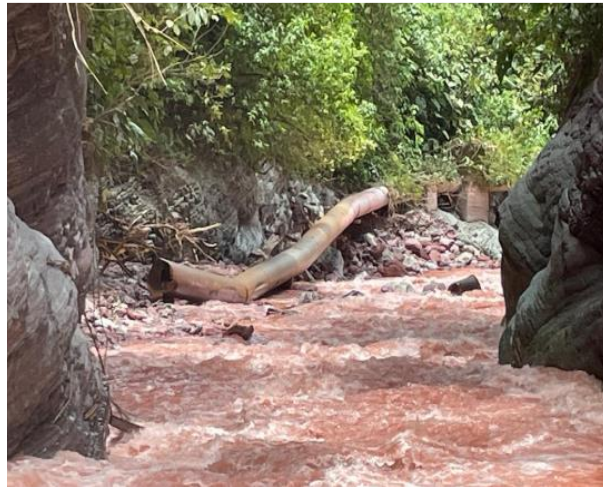
*Fotografía 12: Estado de tubería CCP durante la inspección.*

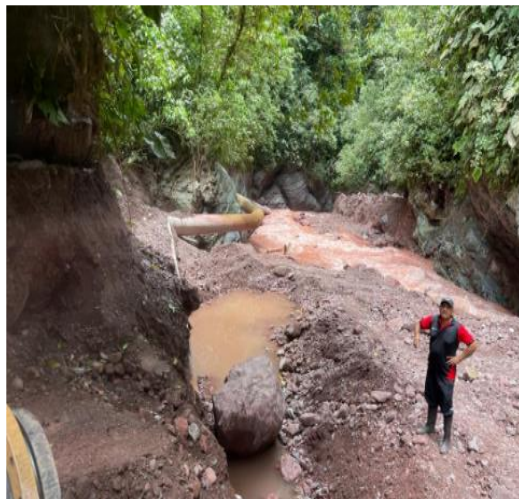
Se observa en el recorrido la afectación de aproximadamente 130 metros de tubería CCP.

*Fotografía 13: Actividad de medición de tramo faltante de tubería*

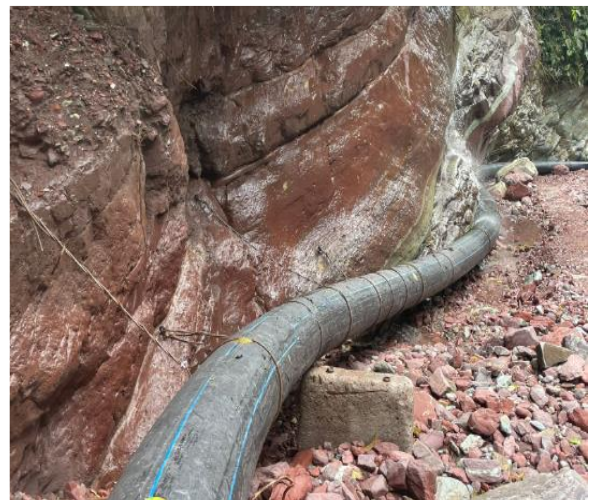
*Fotografía 14: Estado de la tubería faltante*

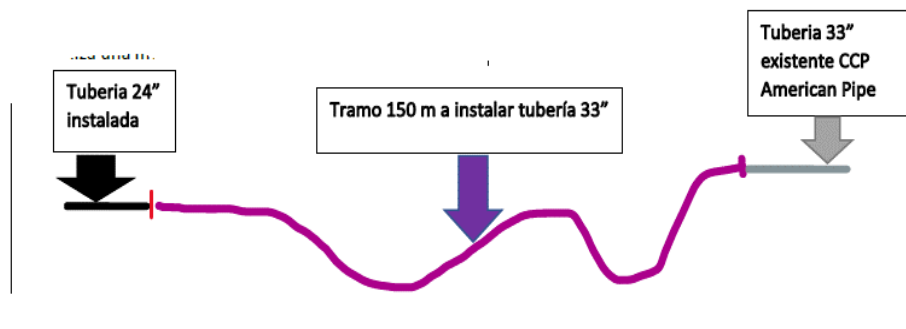
*Figura 1 : Actividad de medición de tramo faltante de tubería*

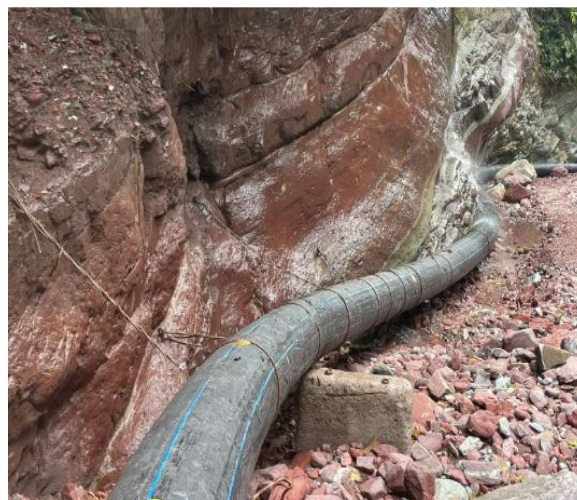
Se procedió con la instalación de anclajes en el talud rocoso en el sector la garganta como soportes de la línea de aducción.

*Fotografía 15: Actividad de medición de tramo faltante de tubería*

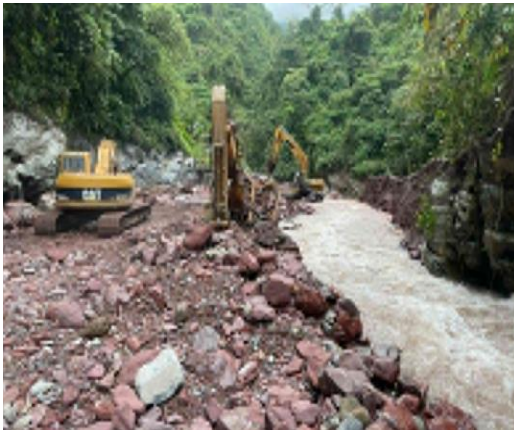
Con ayuda de la retro excavadora se realizaron trabajos retiros de sedimentos y descolmatación del cauce para incrementar su sección transversal en el tramo, desde el tanque desarenador hasta la garganta.

*Fotografía 19: Actividad de profundización a la quebrada la honda*

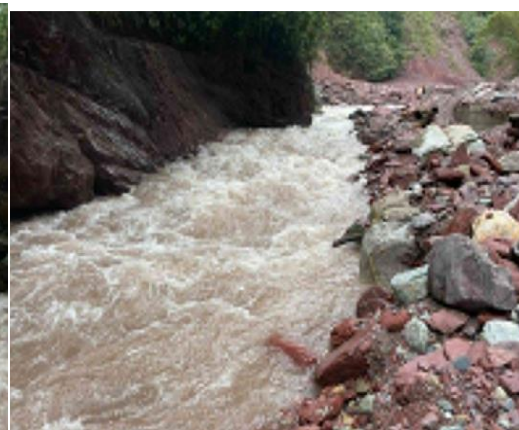
*Fotografía 20: Estado la quebrada la Honda*

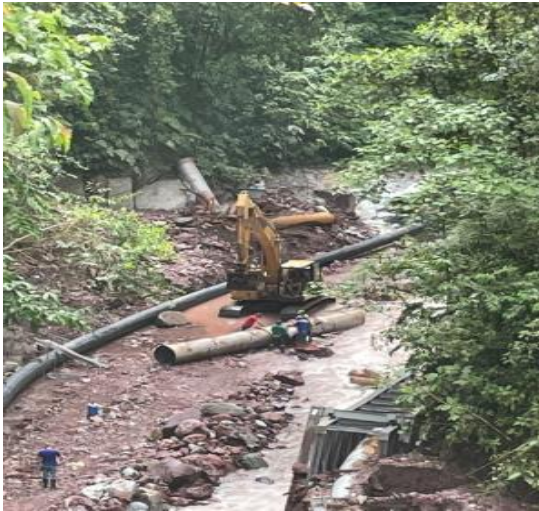
Se realiza la recuperación y apilamiento de cerca de 45 metros de tubería 33" HD

Fotografía 21: Actividad de recuperación de tubería

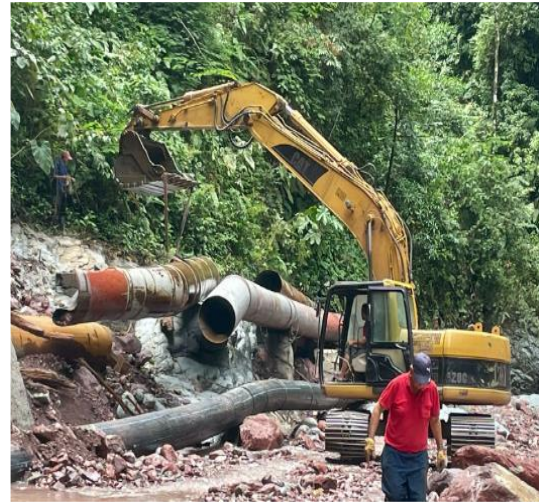
Fotografía 22: Estado de la retro con la tubería.

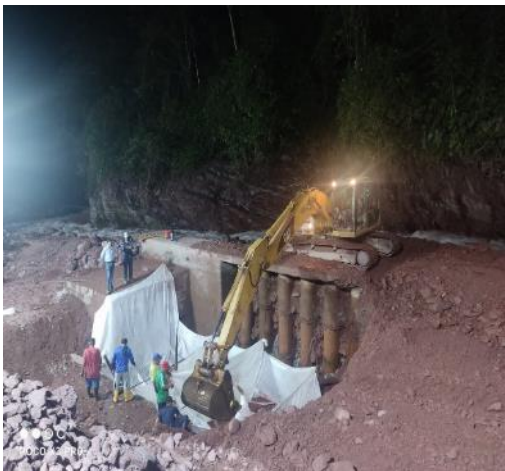
Se hace la instalación de 9 geobolsas para la parte alta de la captación, para proteger el canal de derivación y así mitigar el riesgo de taponamiento de la bocatoma

Fotografía 23: Actividad de instalación de geotextil

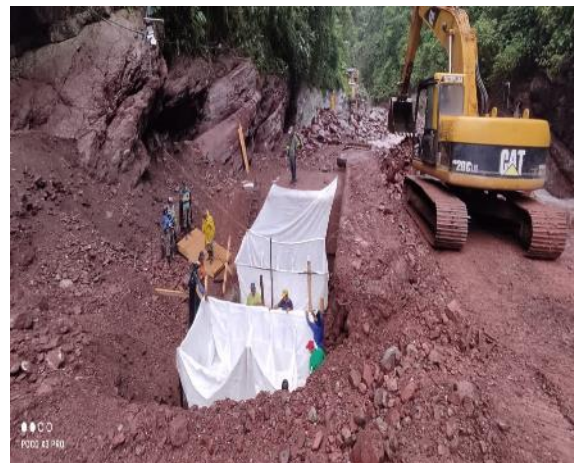
Fotografía 24: Actividad de relleno del geotextil

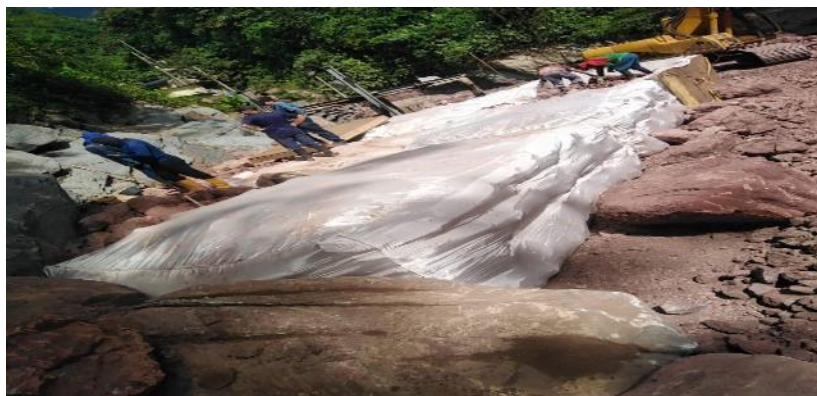
*Fotografía 25: Actividad de instalación de las geobolsas*

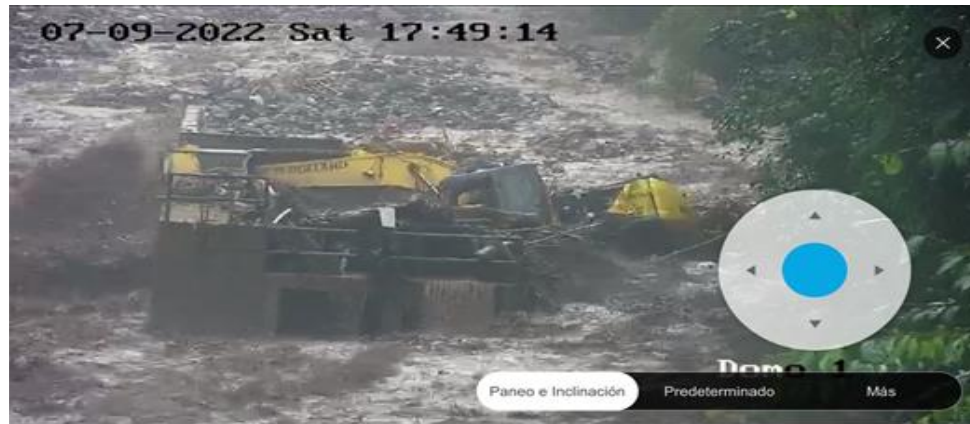
Avalancha que taponó estructuras de captación de Bocatoma Quebrada la Honda dañando daños irreparables a Retroexcavadora

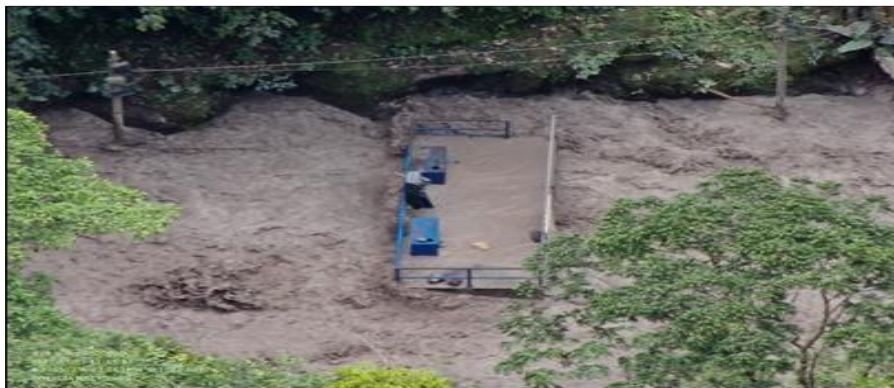
**Desarenador Bocatoma de Quebrada la Honda totalmente taponado**

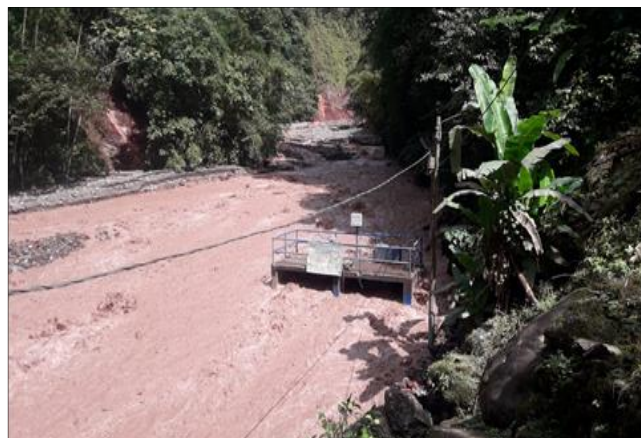
En la parte superior se aprecia la captación taponada

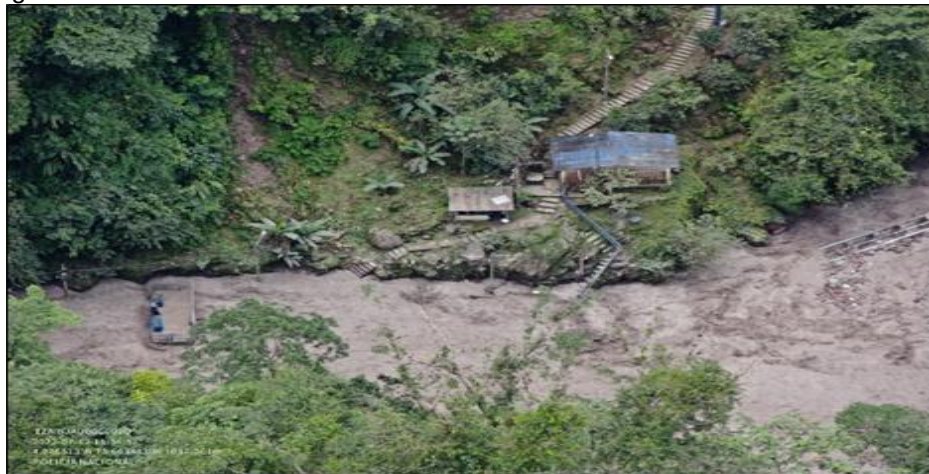
Estructuras después de evento

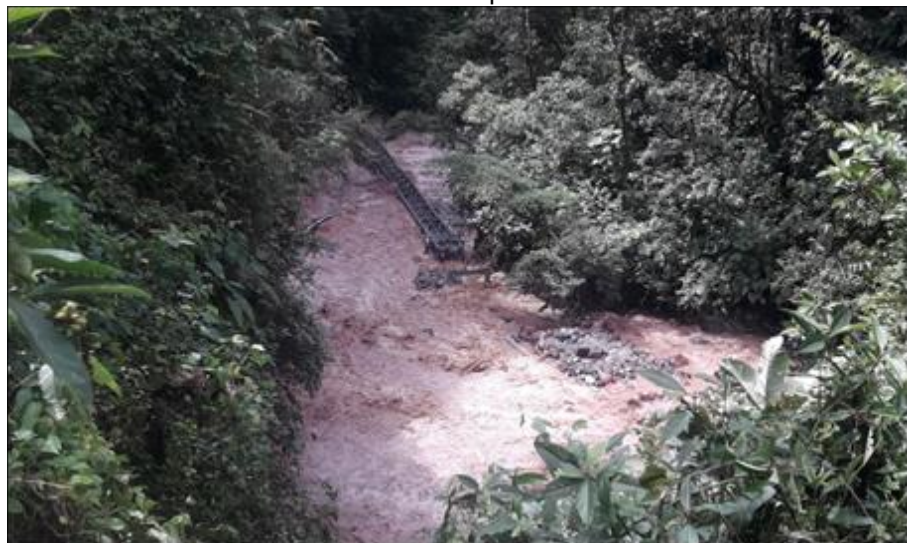
Línea de Aducción sobre viaductos abajo de Bocatoma

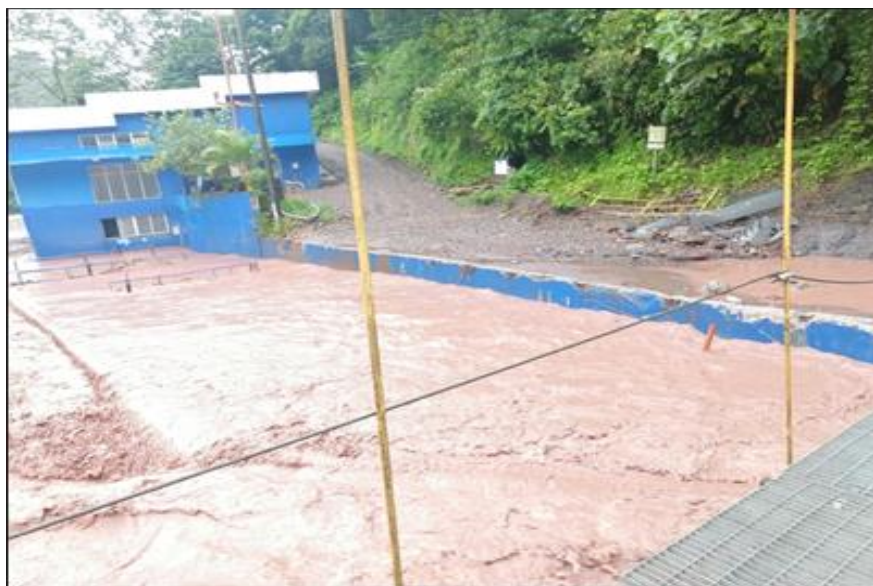
Taponamiento tanque de captación Estación de Bombeo Puente Abadía

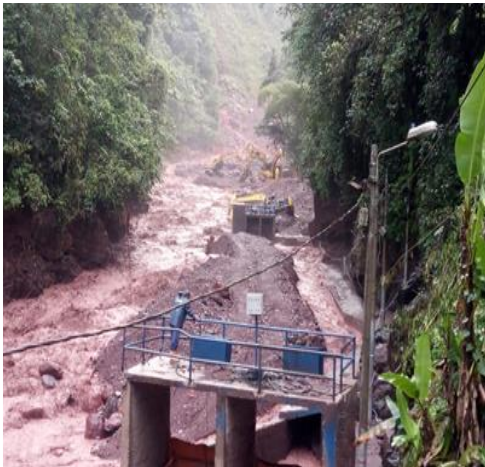
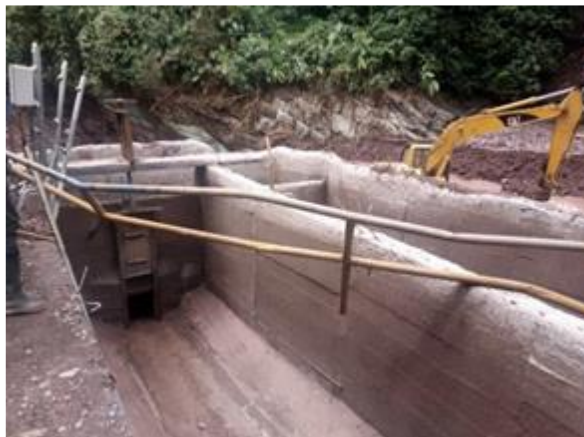
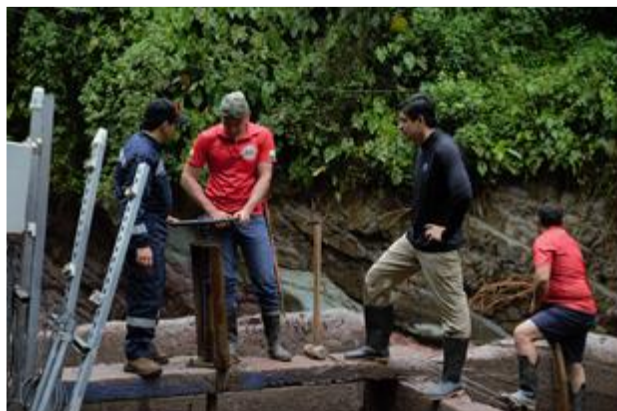
*Fotografía: Maquinaria pesada retirando material de la cámara de captación.*

*Fotografía: Estado de tanque desarenador posterior a su limpieza en el tramo 1 de trabajos.*

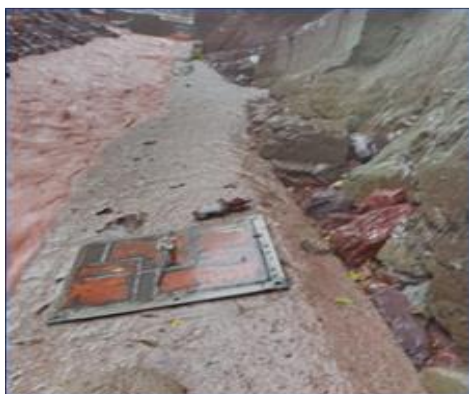
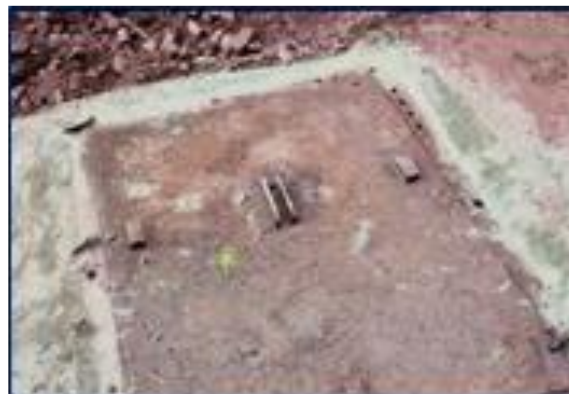
**Fotografías:** Ubicación de huecos por destrucción de tapas en concreto de cámara de derivación, canal de aducción que ocasionaron el taponamiento en las estructuras de captación y Elaboración de tapas en acero ASTM A36 para evitar posteriores taponamientos.
