## **EMPRESA DE ACUEDUCTO Y ALCANTARILLADO DE VILLAVICENCIO-EAAV – ESP**

### **PLAN DE EMERGENCIA Y CONTINGENCIA ASOCIADO A LA PRESTACION DE SERVICIO DE ACUEDUCTO Y ALCANTARILLADO.**

**VIGENCIA: 2023**

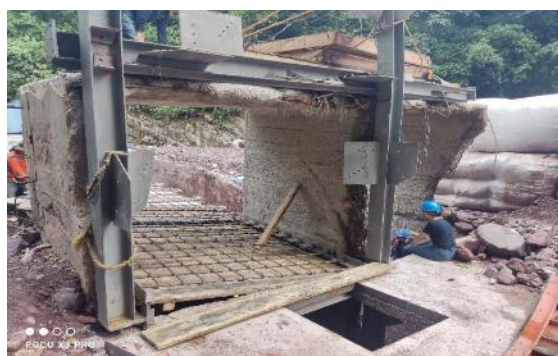
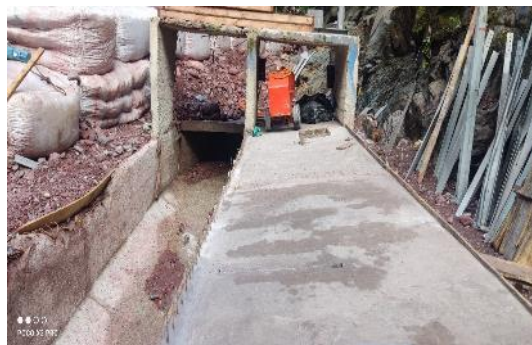
**Fotografías:** Sellado con tapa superior en concreto reforzado en tanque desarenador para evitar colmatación con material por crecientes de la Quebrada la Honda.

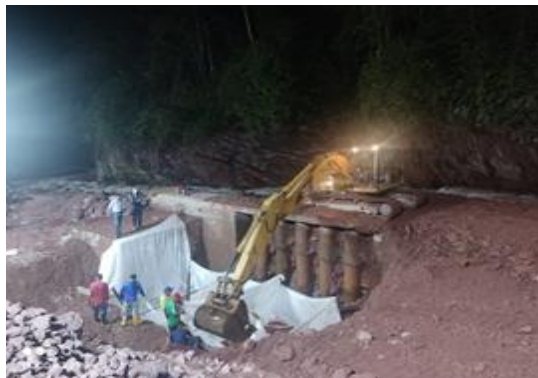
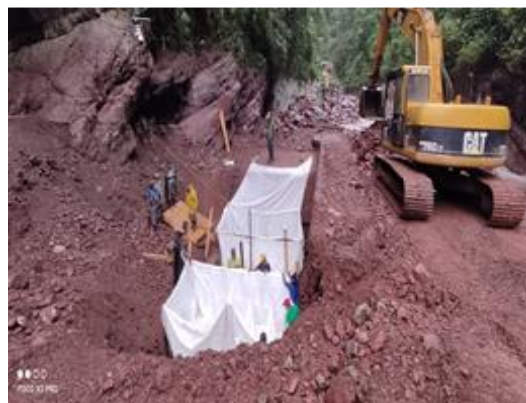
**Fotografías:** Instalación de Geobolsas en la captación para proteger canal de aducción y desarenador.

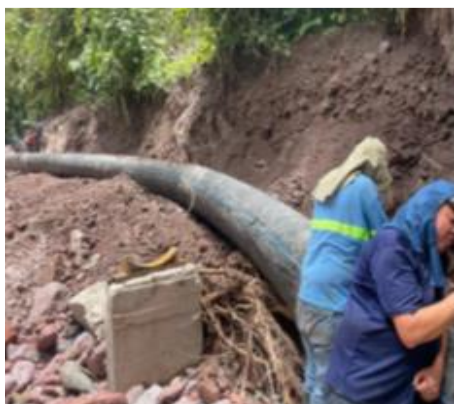
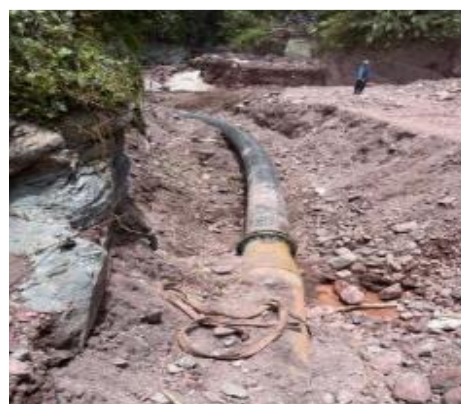
**Fotografías:** Cambio e Instalación de tubería en aducción PEAD 630 mm, debajo del tanque desarenador hasta sector Ricardo Hernández por daño en estructura de viaductos A.P de 33”.

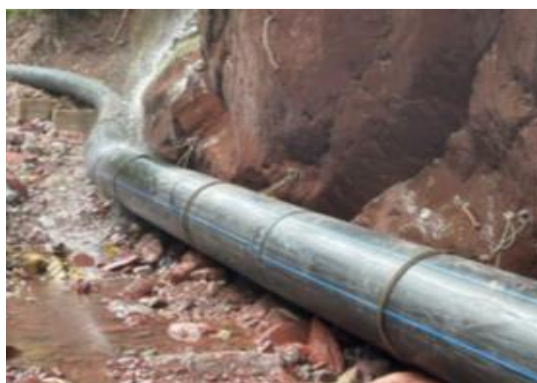
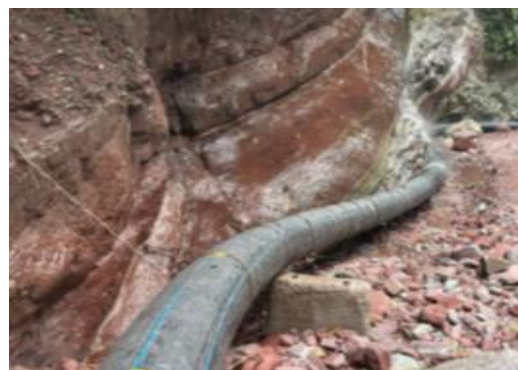
**Fotografías:** Instalación de anclajes en varilla de 1” y guaya en acero de ½” en tubería de aducción PEAD 630 mm, con el fin de proteger tubería en línea de aducción.

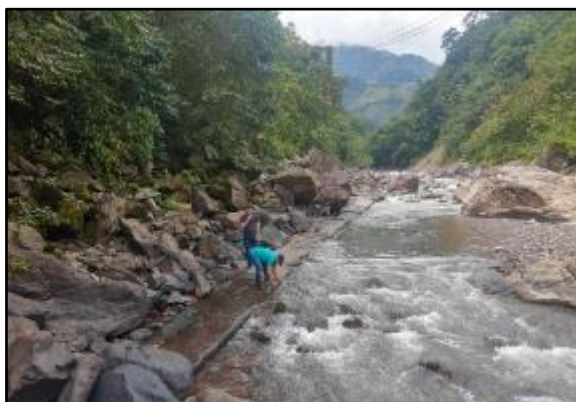
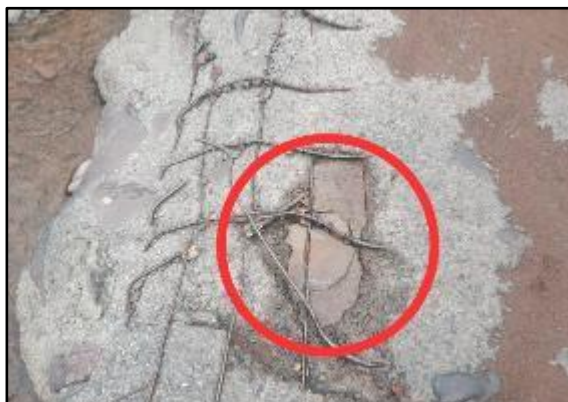
La primera actividad para el mantenimiento de la línea de aducción quebrada honda se trató el revestimiento de concreto del cárcamo deteriorado por cauce del Río Guatiquia debido a la erosión fluvial producto del paso del agua, a continuación, se relaciona el registro fotográfico el estado como se encontraba la estructura.

En algunas partes del cárcamo presento un avanzado desgaste que descubrió las varillas de la estructura, ante esta situación se realizó el recalce 100 metros de cárcamo en el sector de vicpar que consistió encubrimiento de concreto y puesta de varillas de hierro.

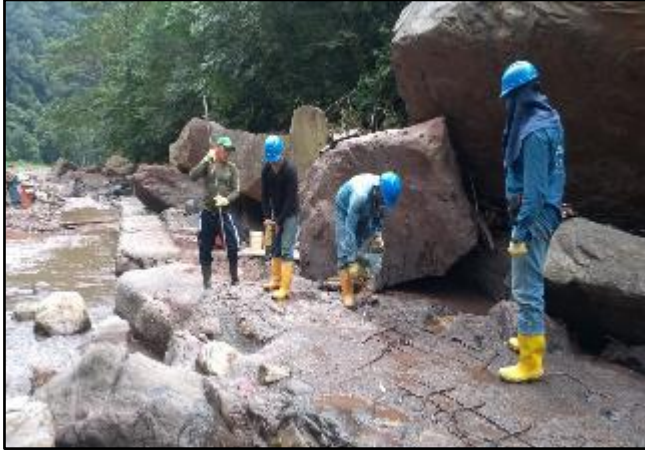
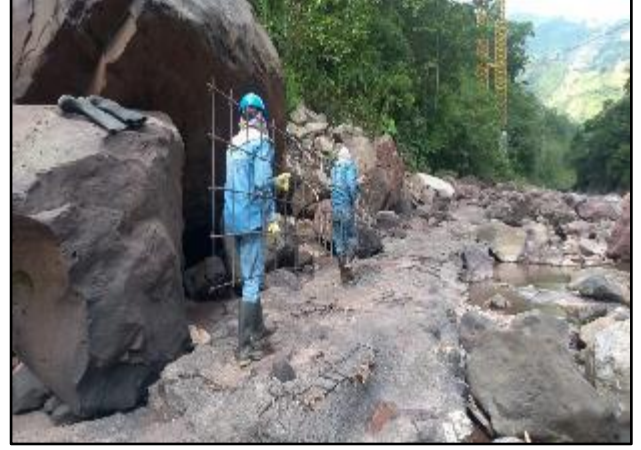
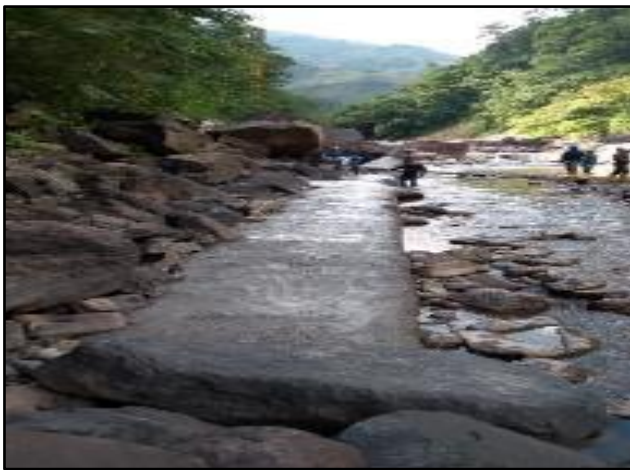
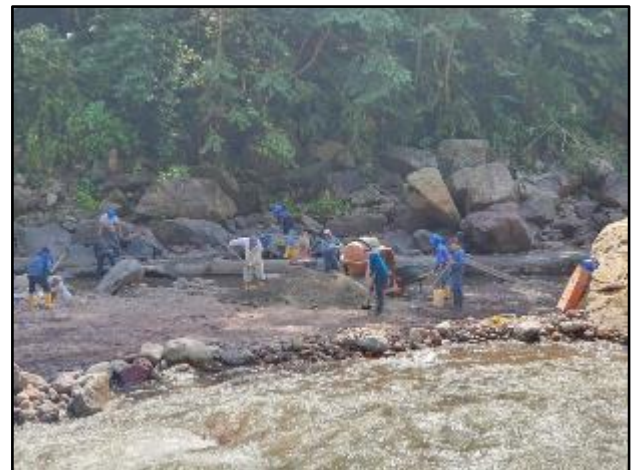
### **Registro fotográfico de la actividad del mantenimiento del cárcamo sector vicpar.**

Con la actividad anterior salvaguarda la integridad del tubo de la línea de aducción de quebrada honda.

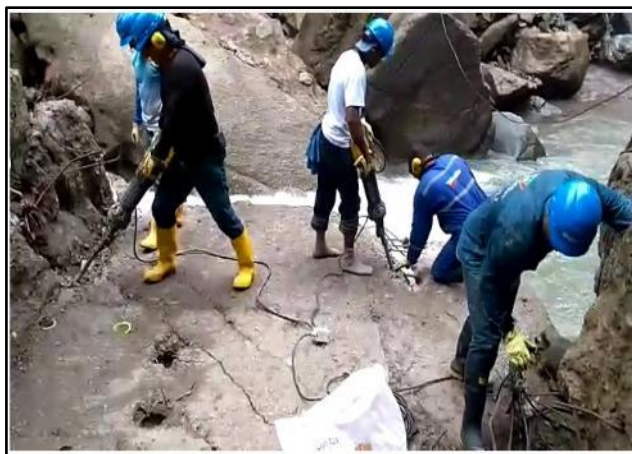
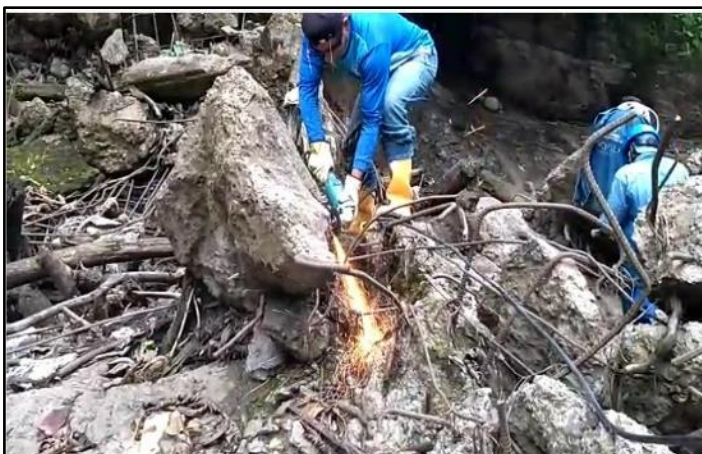
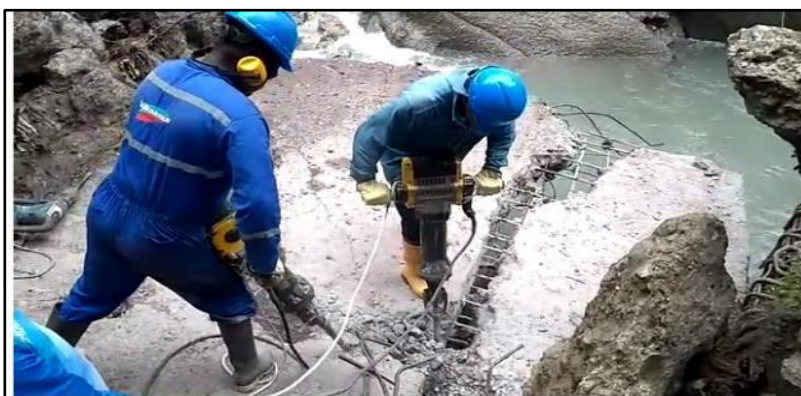
### Registro fotográfico de las actividades

Luego de una visita por el inspector Civil Arcesio García y el profesional Especialista Inspector de línea se determina realizar la labor del retiro del muro volcado en el cauce de quebrada honda, lo cual se realiza con operarios del área de alcantarillado, consistió en demoler en varias partes el muro y posteriormente con la retroexcavadora New Holland se retiran hacia la orilla del cuerpo hídrico esto con el fin de que el caudal no genere daño a la roca donde se encuentra asentados los tanques sedimentadores de las estructuras.

Se retira un aproximado 40 metros cúbicos de concreto con duración de la actividad de 5 días por parte de los 7 operarios de alcantarillado.

La descripción consto de ruptura del concreto con demoledor y corte de las varillas que la conforman con pulidora. Mediante la siguiente tabla muestra el cambio por la actividad:

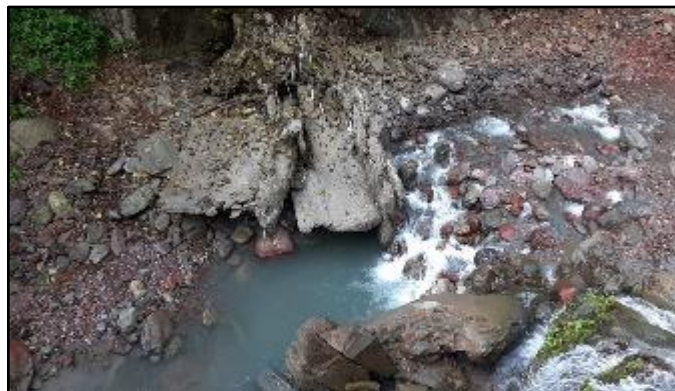
#### Antes de la intervención.

**Flujo del agua desviado hacia la roca.**

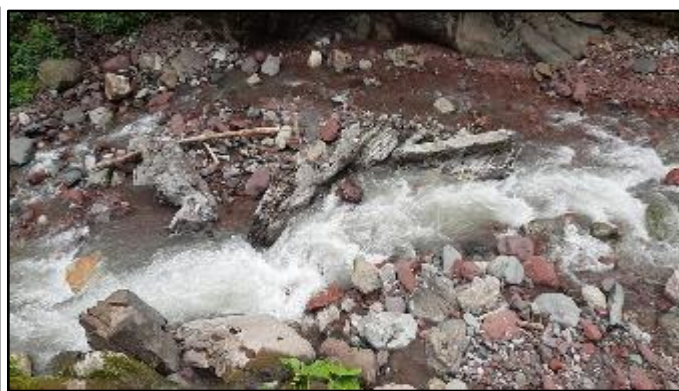
#### Después de la intervención.

**Flujo del agua libre.**

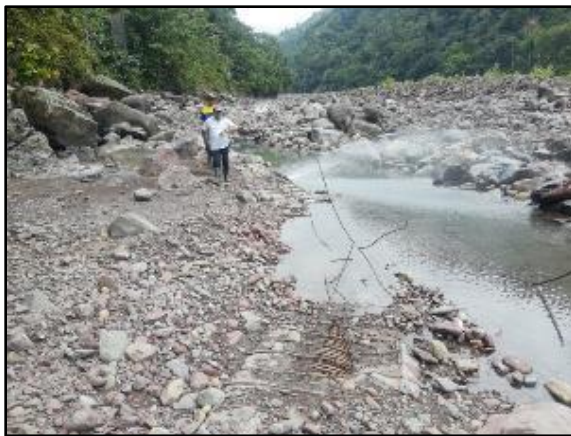
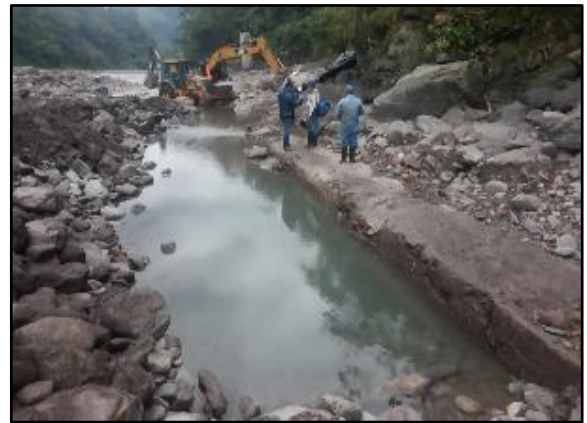
#### **Registro fotográfico del estado inicial del cárcamo en el sector de aguas calientes**

Como se puede observar en las fotografías tiene una afectación visible el cárcamo por el rio guatiquia.

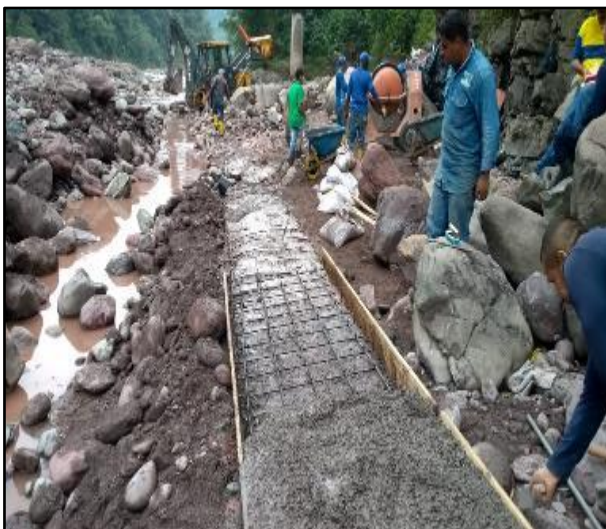
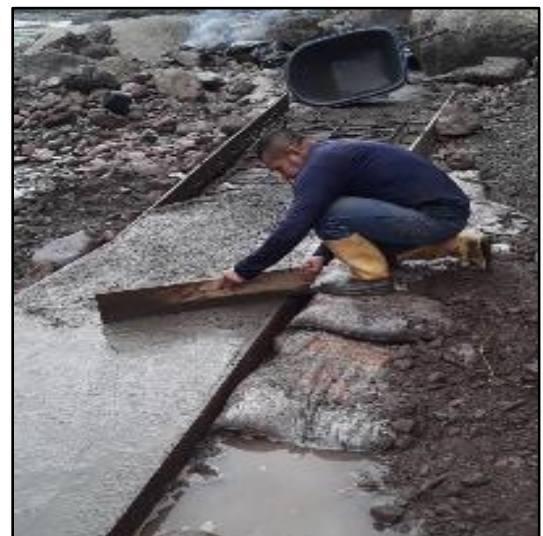
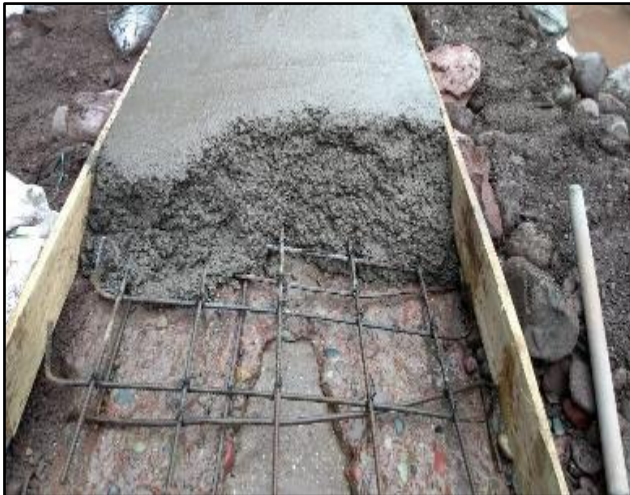
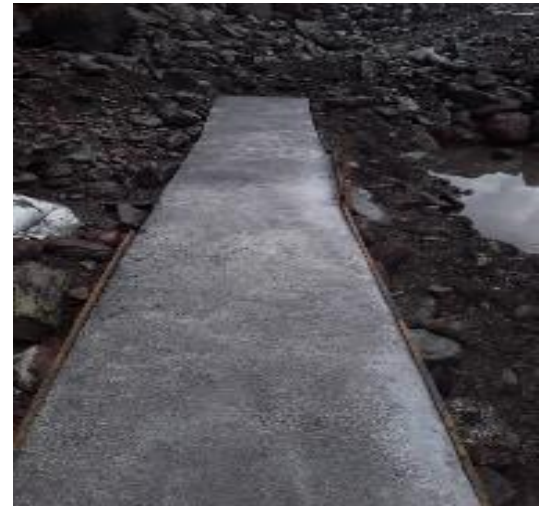
#### **Registro fotográfico de la ejecución de la actividad del mantenimiento del cárcamo.**

Al igual que el sector de vicpar se realiza limpieza de cárcamo, instalación de hierro y vertido de concreto para protección, fueron 70 metros de cárcamo que se sometió a mantenimiento, la última fotografía muestra el estado final donde como queda la estructura.

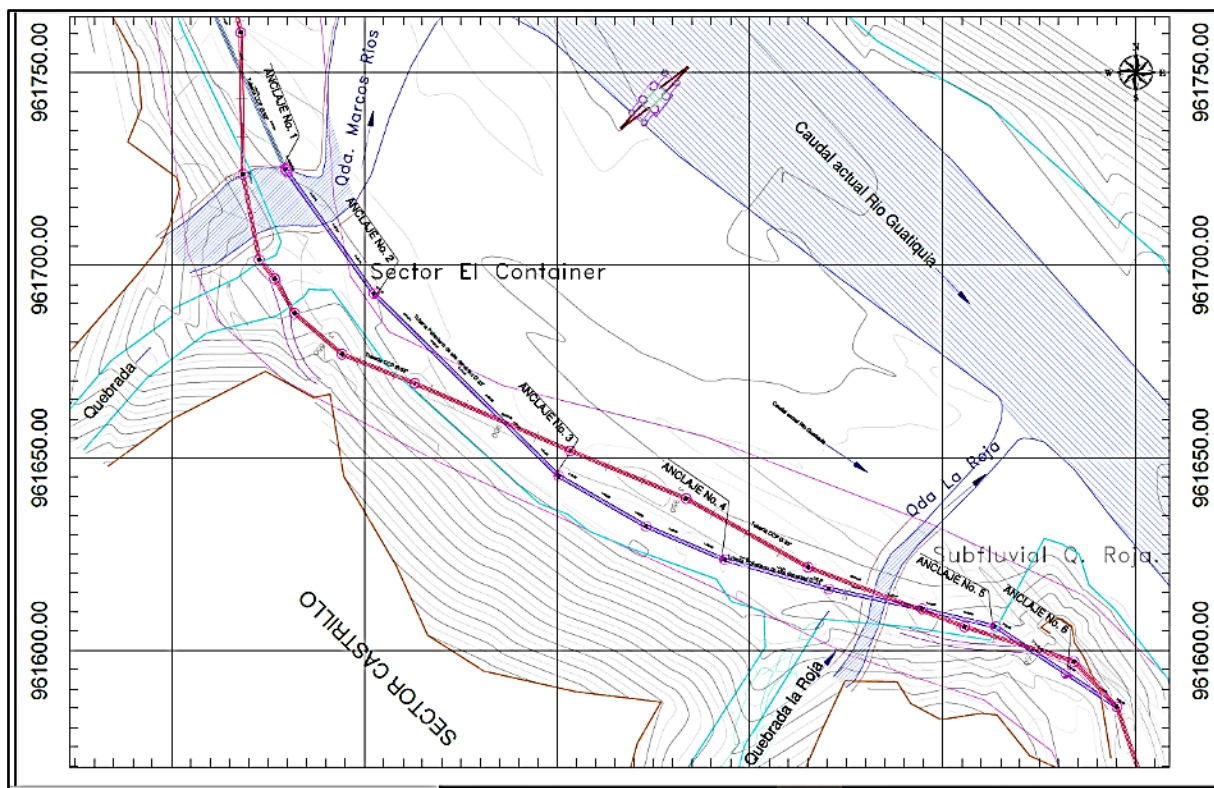
- Se realiza un levantamiento topográfico del tramo a reponer realizado por el topógrafo de la E.A.A.V. Fernando Quito, producto de la actividad se plasma en la siguiente imagen donde se traza la reposición de aproximadamente de 466 metros de tubería.

El trazado de la reposición se encuentra en la margen derecha del rio guatiquia en el sector de castrillo, encontrándose protegido por obras de mitigación como desvío de cauces y enrocados.

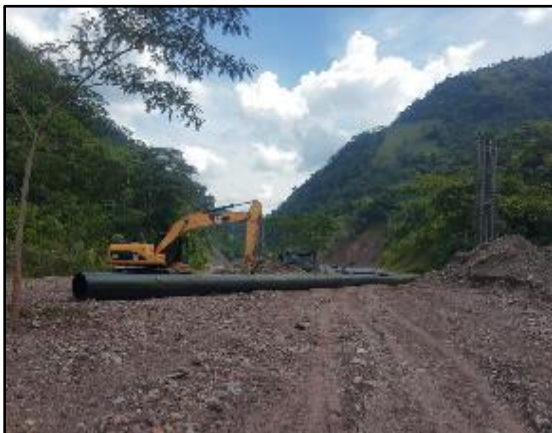
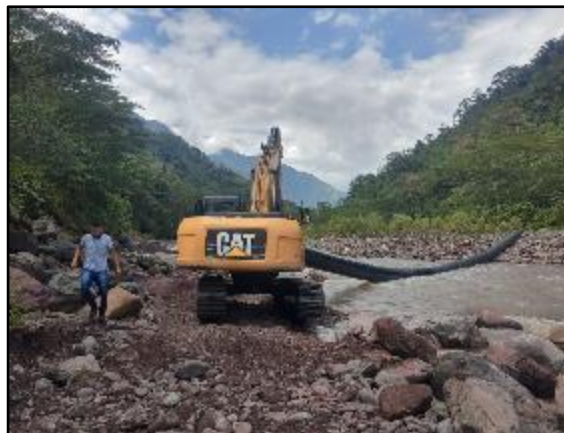
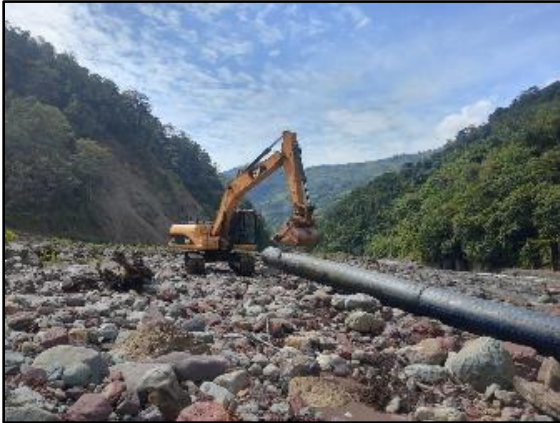
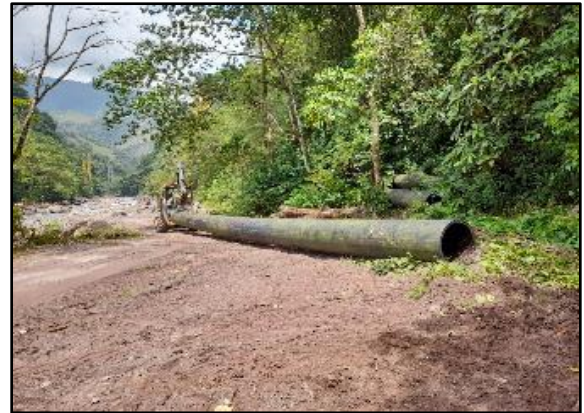
#### **Registro fotográfico del traslado de tubería Carlos julio y Vicpar**

Como se puede apreciar en las imágenes el traslado fue de secciones de tubería soldada por termofusión lo cual por su volumen y su peso requirió hacerse con retroexcavadora orugada y de llantas, por otro lado, es resaltar la utilización de esta tubería dejada en sitio en la emergencia de 2019 del contrato 169 del mismo año asegurando que recursos públicos no se pierdan.

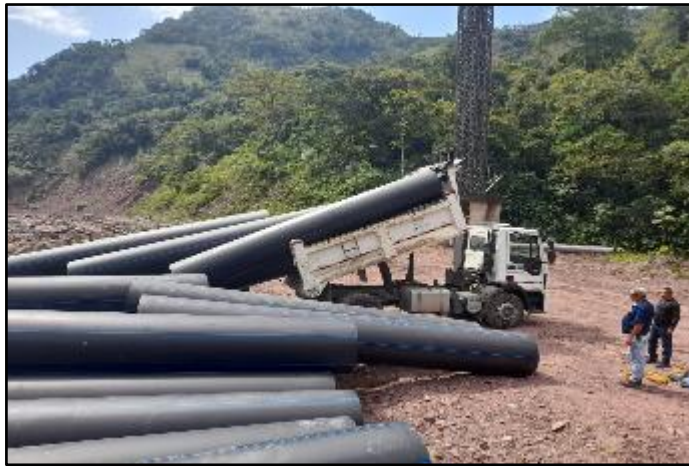
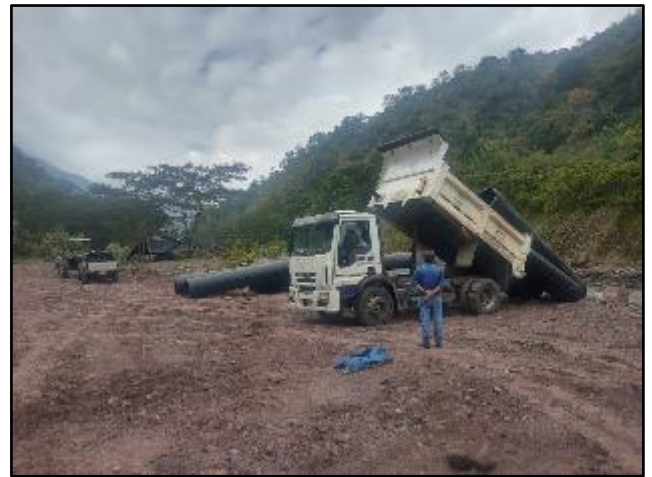
Al finalizar la movilización de los tubos se ubicaron en el sector castrillo, para su soldadura por termofusión.

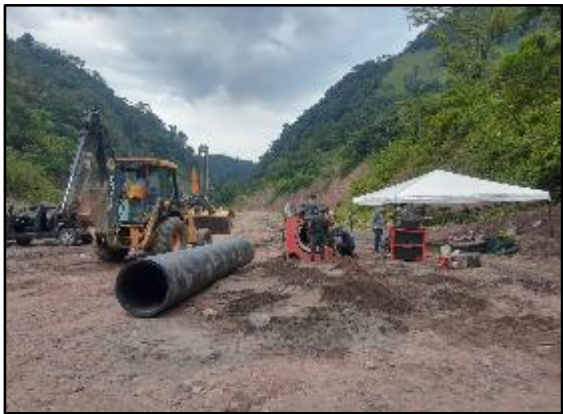
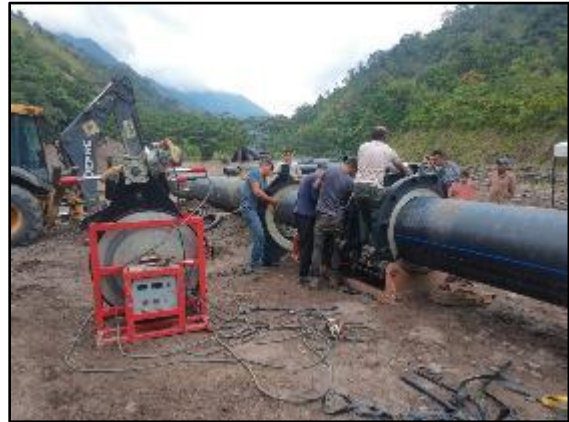
### Registro fotográfico de la soldadura por termofusión.

Adecuación del área de trabajo para la termofusión, desarme para la acomodación dentro del equipo en el carro alineador de los extremos de los 2 tubos PEAD.

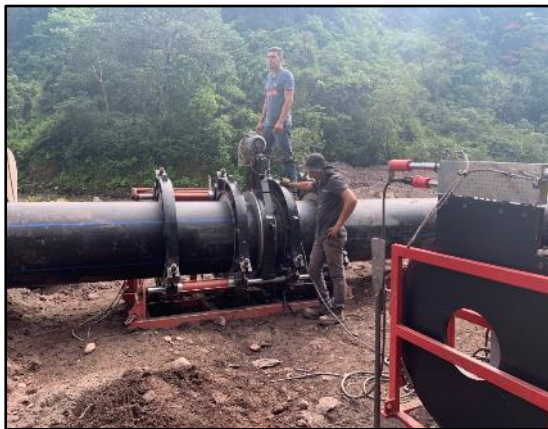
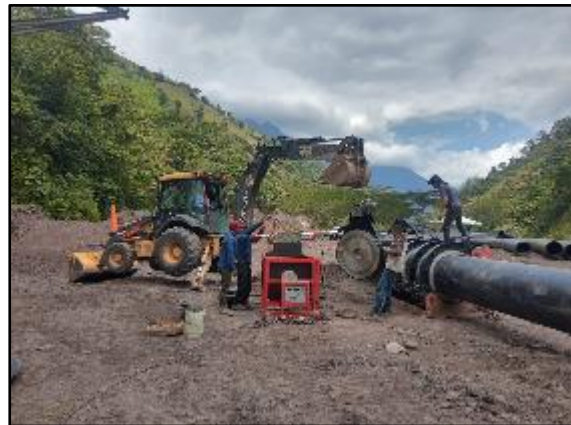
Previamente una planta eléctrica conectada la refrendadora gira y realiza un corte a los topes de los extremos de los tubos para generando una viruta y logrando uniformidad plana y lisa en la superficie del tope, para posteriormente cambiar a la plancha de calentamiento se enciende y se juntos los extremos de aplicando la presión del gato hidráulico se derrite y se unen se dejan aproximadamente 20 minutos para su unión.

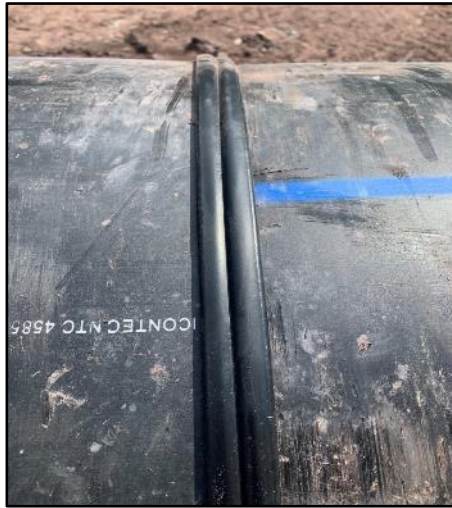
Esta fotografía corresponde al resultado final de la termofusión, un pegue entre dos topos de los extremos tubos.

Al final el P.E. inspector de línea realiza una inspección al estado de cada tope cuando finalizan la actividad, dando un recibido a satisfacción de la prestación del servicio.

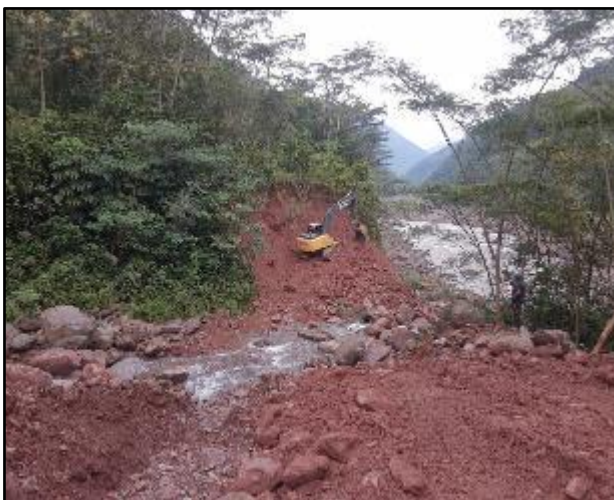
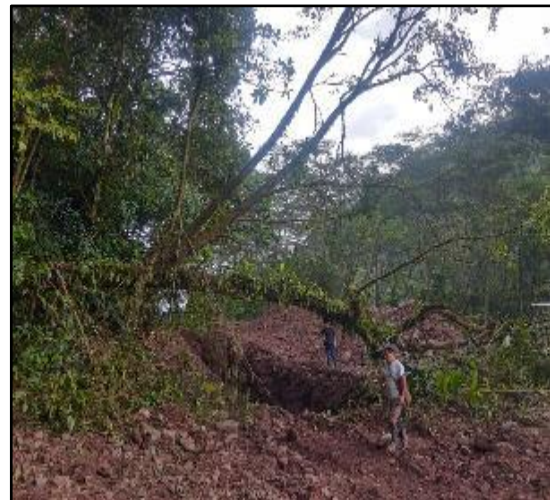
Se retiro aproximadamente 2.800 m2 del material vegetal con el apoyo de 3 retroexcavadoras orugada del contrato 026 de 2021, producto de este retiro se deposita en el área boscosa para su descomposición.

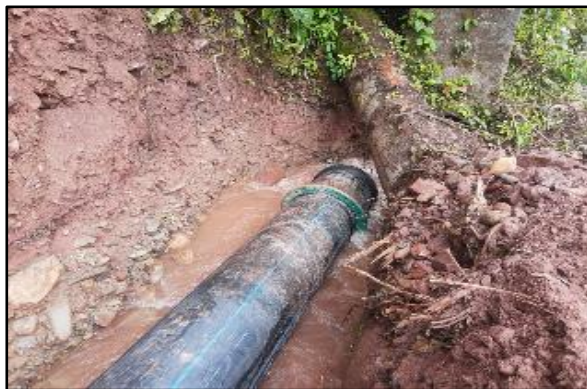
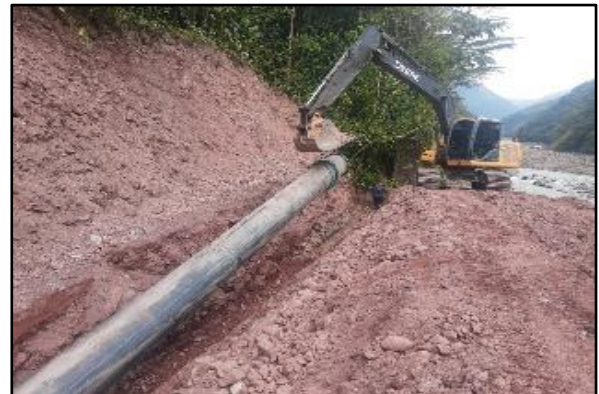
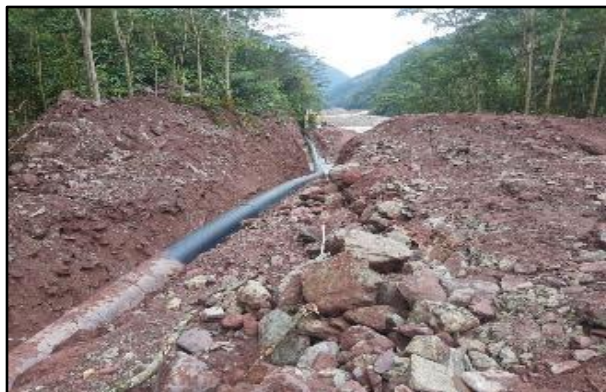
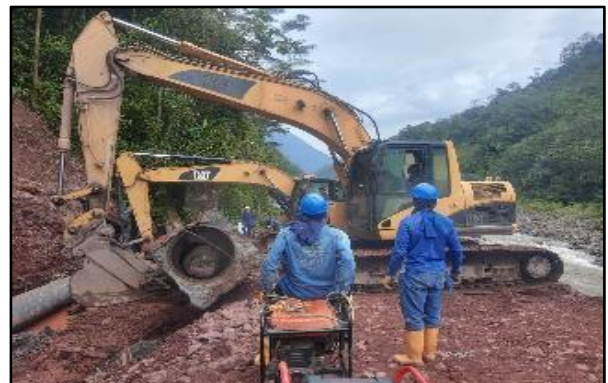
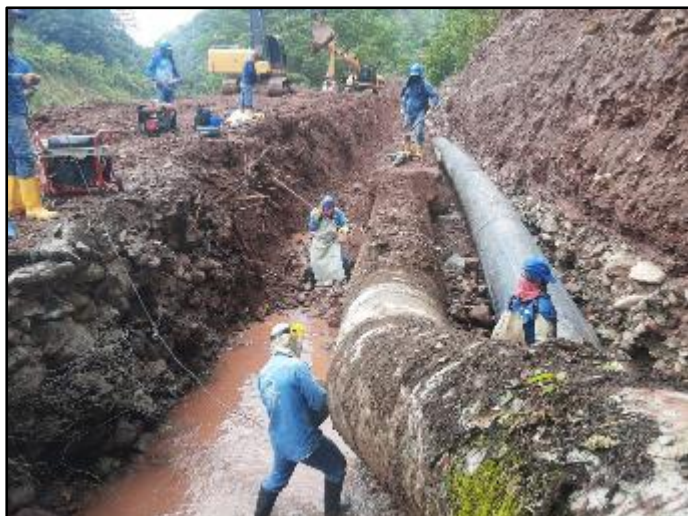
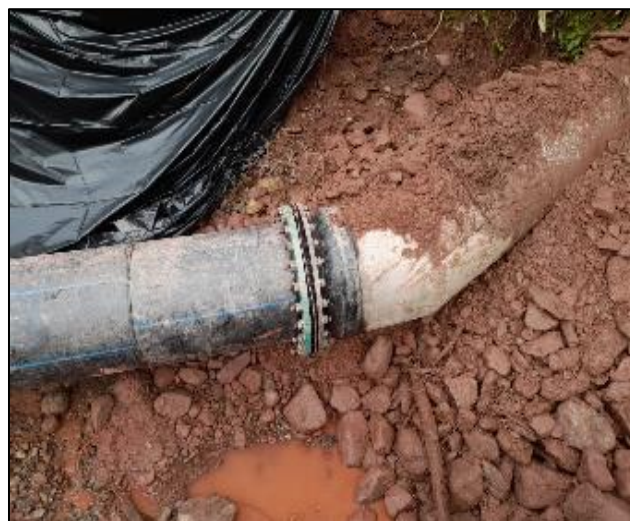
### Registro fotográfico de la actividad.

Con el contrato de prestación de horas maquinas se realiza la instalación de tubería en la excavación, además de lograr el empate de la tubería con los accesorios de reducción, dando por terminada la actividad de reposición de tubería.

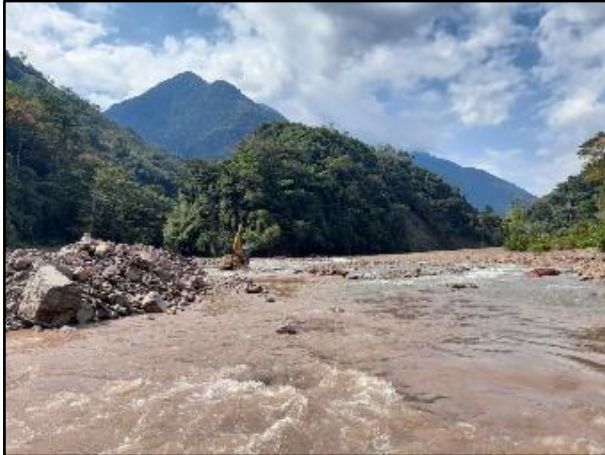
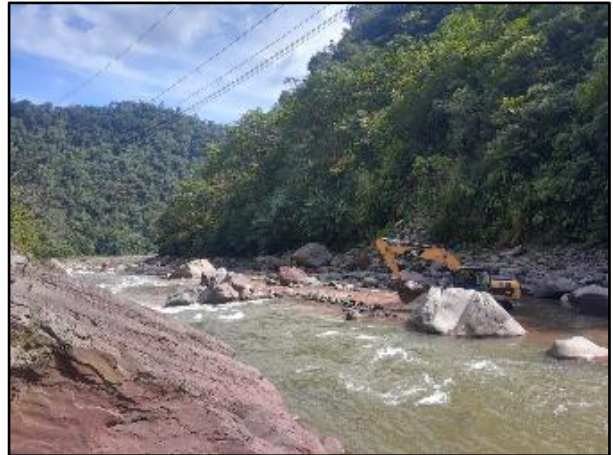
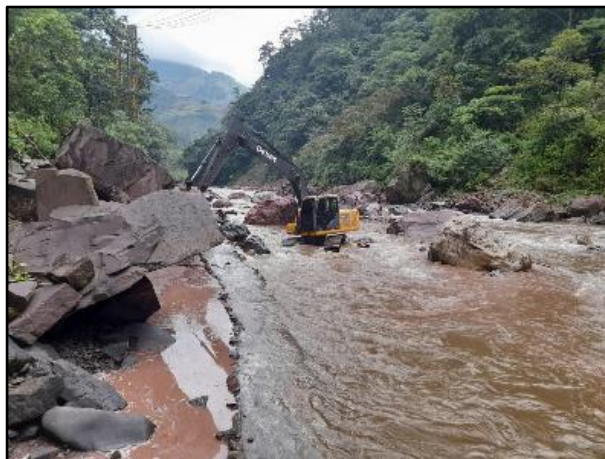
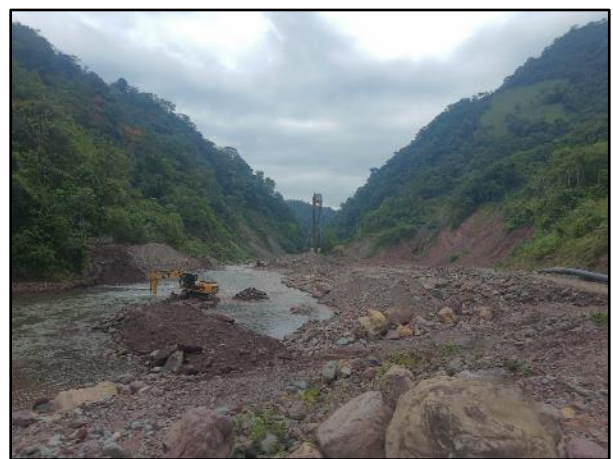
### Registro fotográfico de la actividad.

Por otro lado, tenemos obra de mitigación de un jarillon en el sector castrillo.

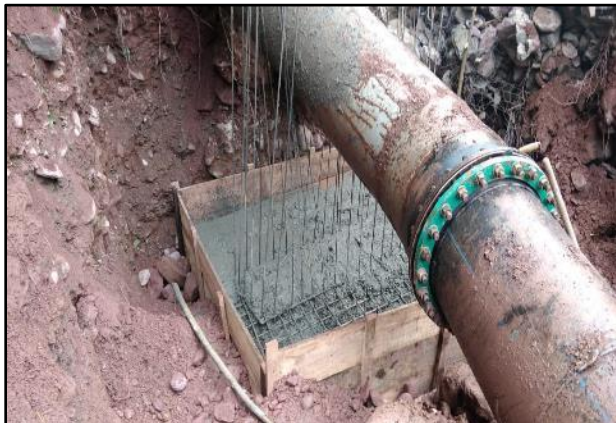
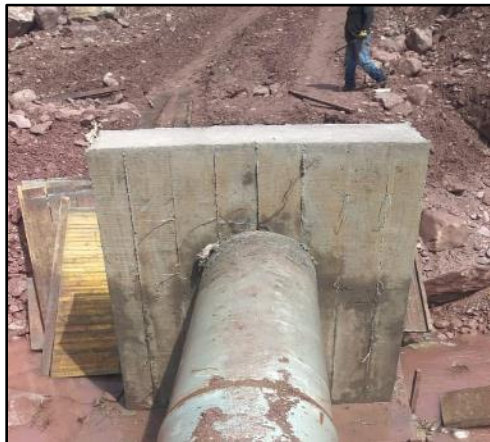
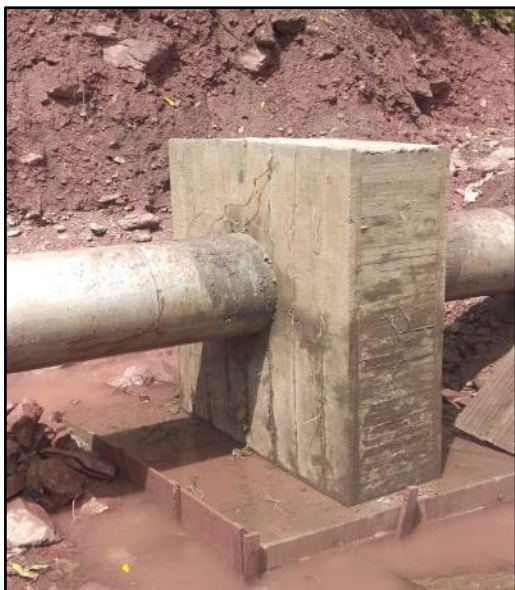
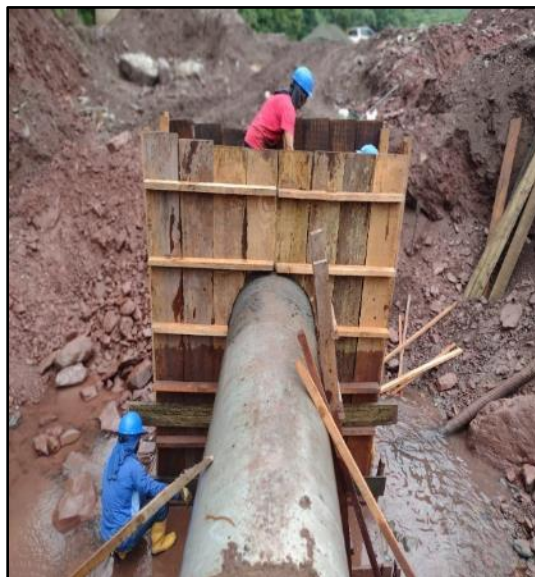
**Registro fotográfico de las estructuras anclajes de concreto.**

construcción de 4 dados de anclajes para salva guardar la integridad de la tubería que se realizó la reposición.
