Actualización En estructuras

Facultad de Ingeniería Civil

BARRAS DE GFRP: COMPLEMENTO EN EL REFUERZO DE ESTRUCTURAS DE CONCRETO.

LA INGENIERÍA EN EL CONTROL FISCAL. CASO PUENTE AGUABLANCA EN EL MUNICIPIO DE OTANCHE-BOYACA

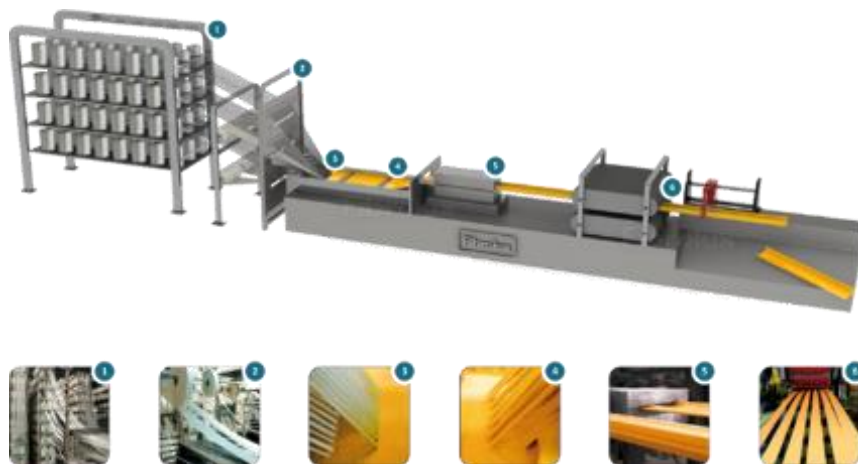
Imagen 1 Proceso de Fabricación

Proceso fabricación: Pultrusión o una variante conocida como pull forming, y posterior adición de la corruga mediante tratamiento superficial.

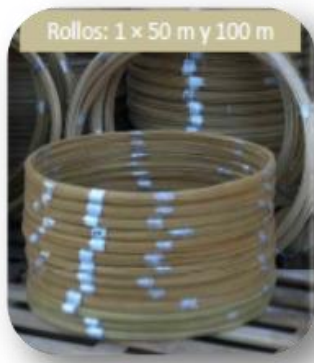
Imagen 2 Presentación de rollo

- Varilla de 6 metros de longitud de 12 mm en adelante.
- Rollos de 50 y 100 metros de longitud (hasta 10 mm de diámetro)

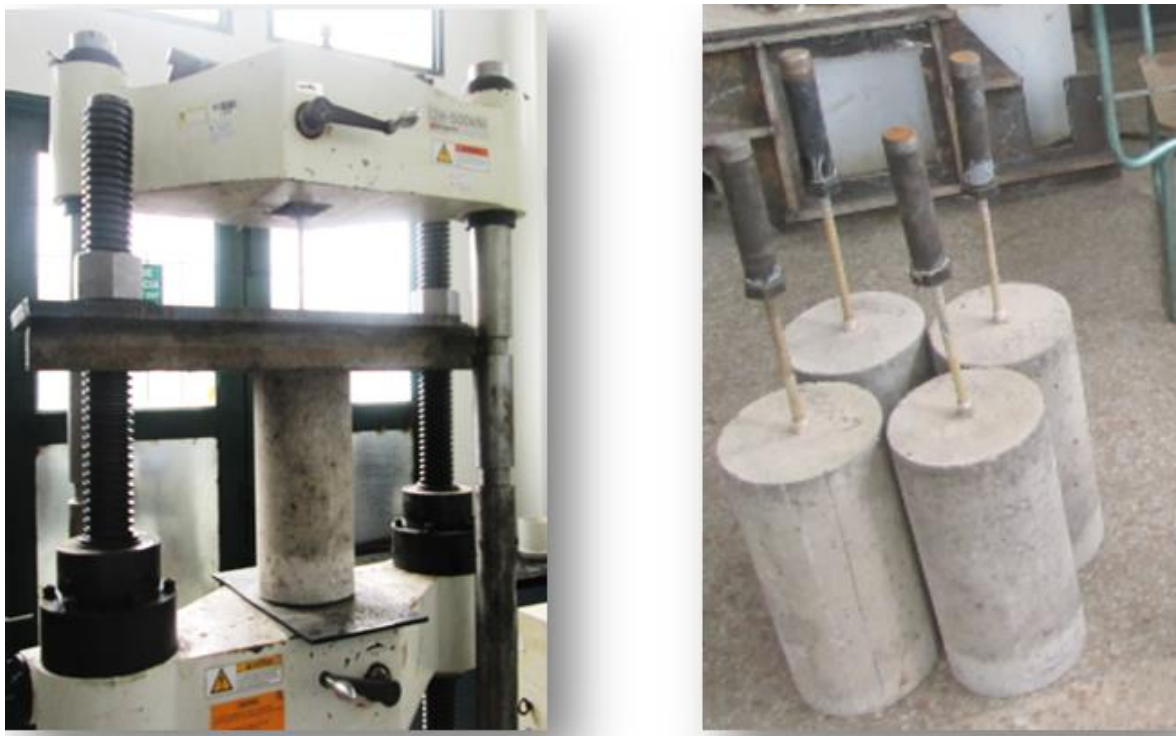
ENSAYOS: ANCLAJES

Imagen 9 Análisis del comportamiento a tracción, doblado y anclaje de barras corrugadas de GFRP.

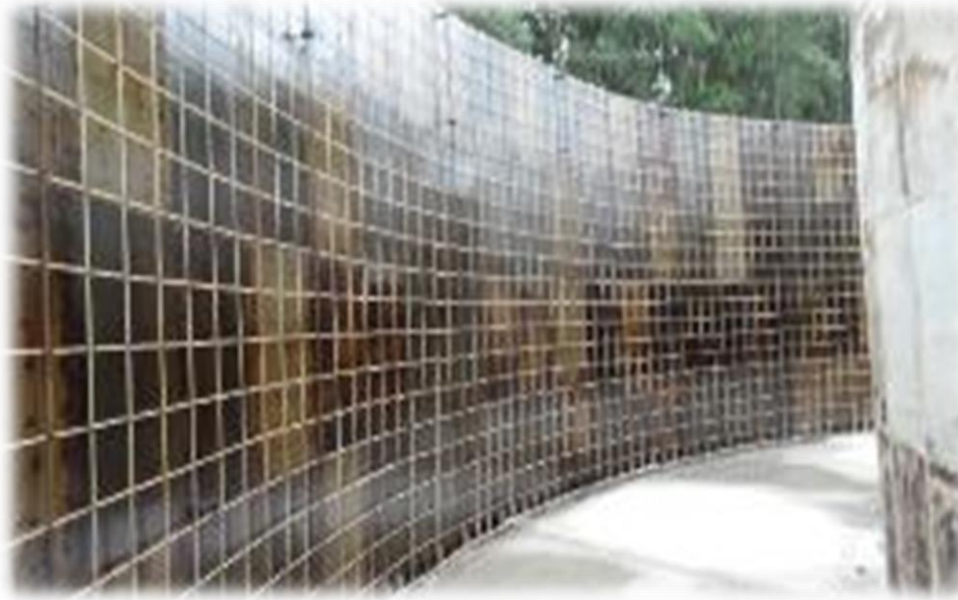
Imagen 14 Implementación de obras

Fuente: Tanque de almacenamiento acueducto, Rusia

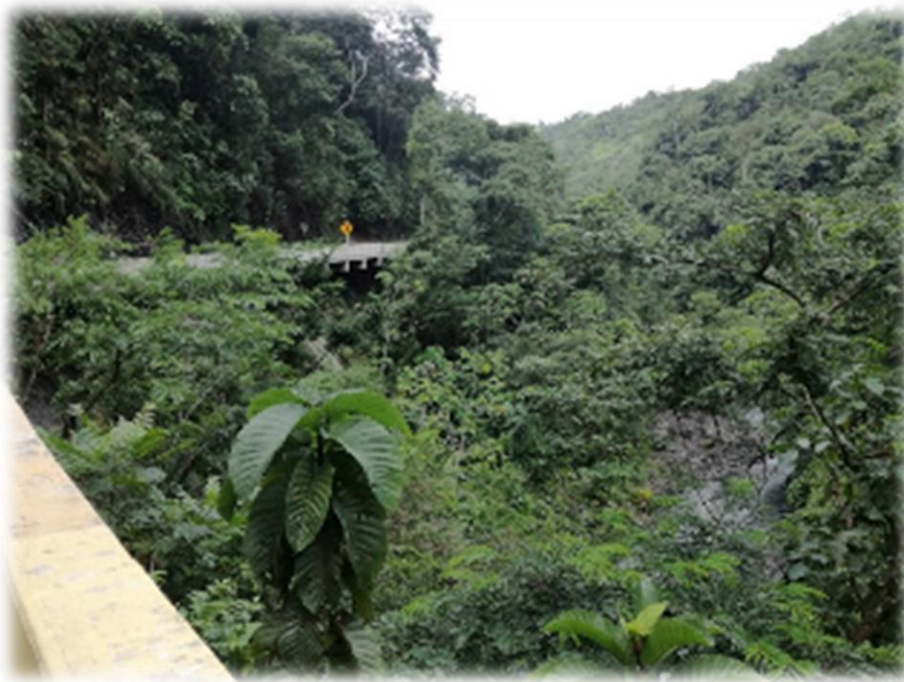
Esta vía presenta uno de los trabajos de ingeniería más interesantes en materia vial. Dada la dificultad, falta de estabilidad y costo en cuanto a cortes en los taludes, se optó por construir un sistema consistente en colocar contra el talud una viga de contrapeso, en el borde de la vía un conjunto de cajones estructurales (casens), vigas transversales en voladizo y sobre estas últimas las placas de pavimento rígido

Imagen 17 Detalle conformación vía.

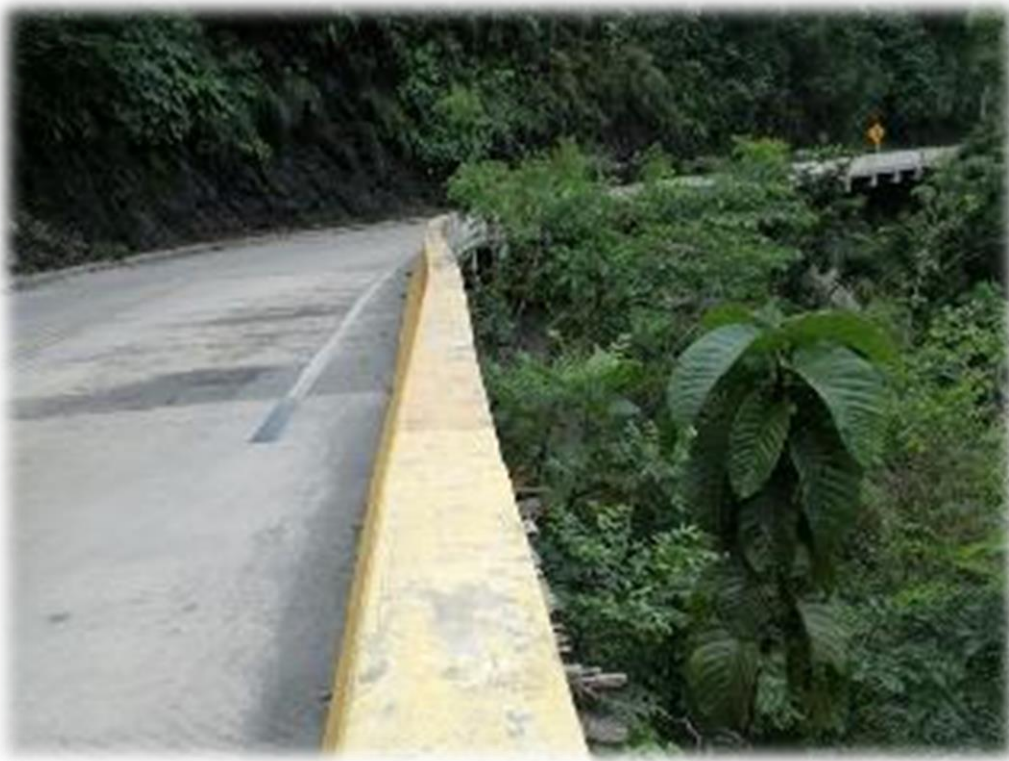
Imagen 18 Detalle conformación vía.

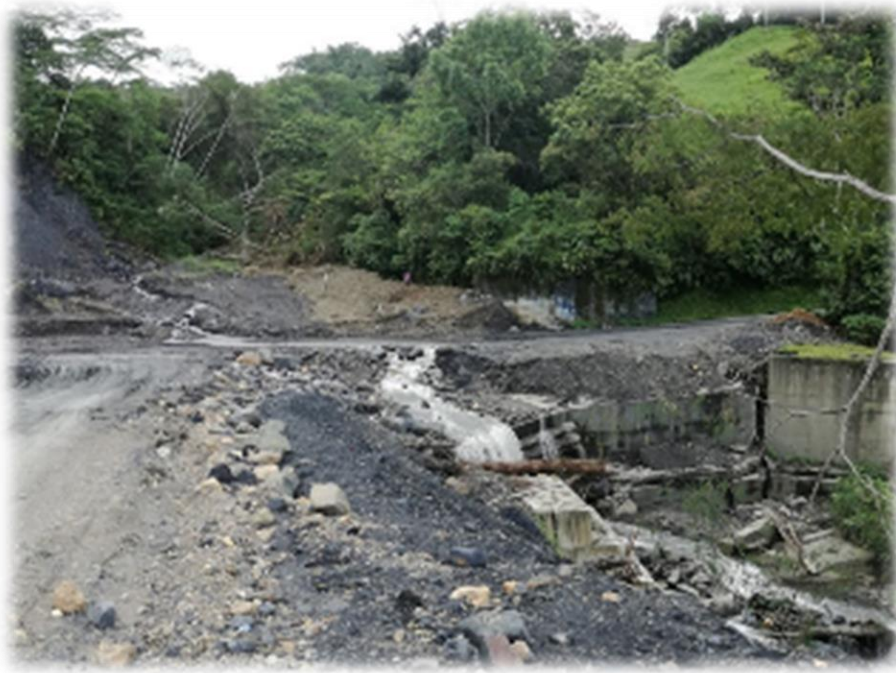
Este paso (batea), ha sido el que tradicionalmente ha funcionado, sin embargo, se puede observar la cantidad de estructuras que han fallado a lo largo de 50 años

Imagen 19 Detalle paso (batea).

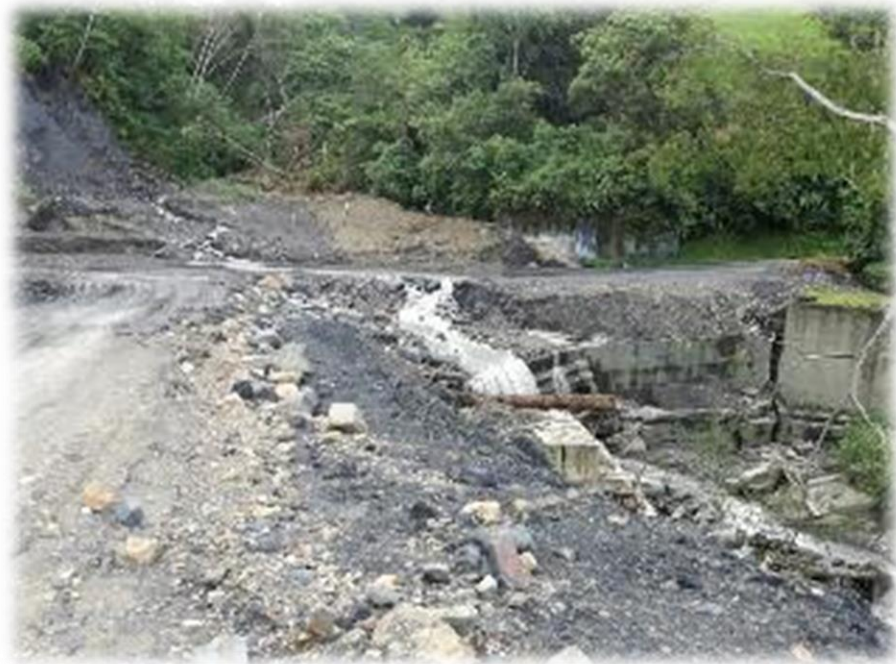
Imagen 20 Detalle paso (batea).

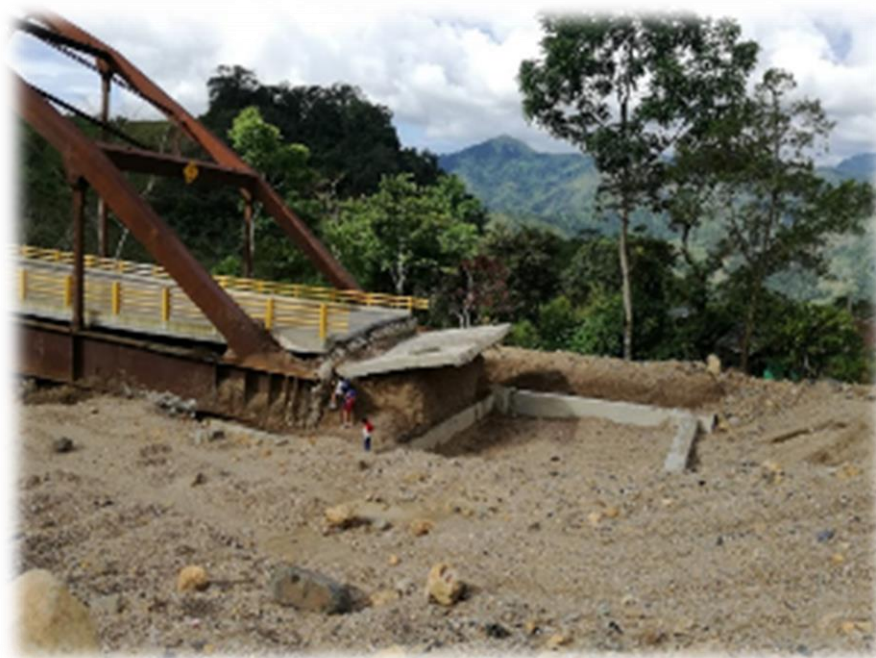
Puente construido sobre la quebrada Aguablanca. El fallo no se debe a errores de diseño del puente en sí, sino al desplazamiento en masa del sector en la margen derecha aguas abajo de la quebrada

Imagen 21 Apoyo derecho aguas abajo.

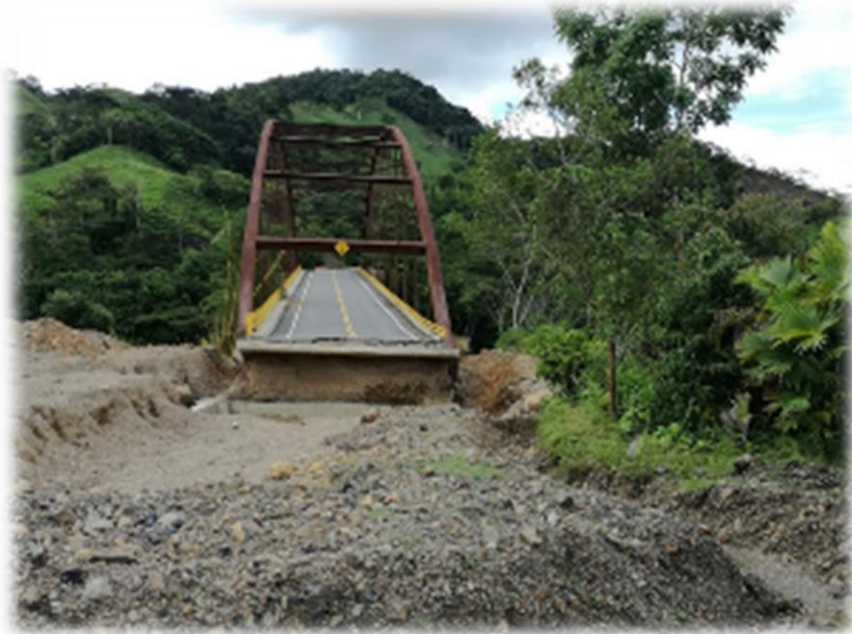
*Imagen 22 Vista frontal de puente construido sentido Otanche
Puerto Boyacá.*

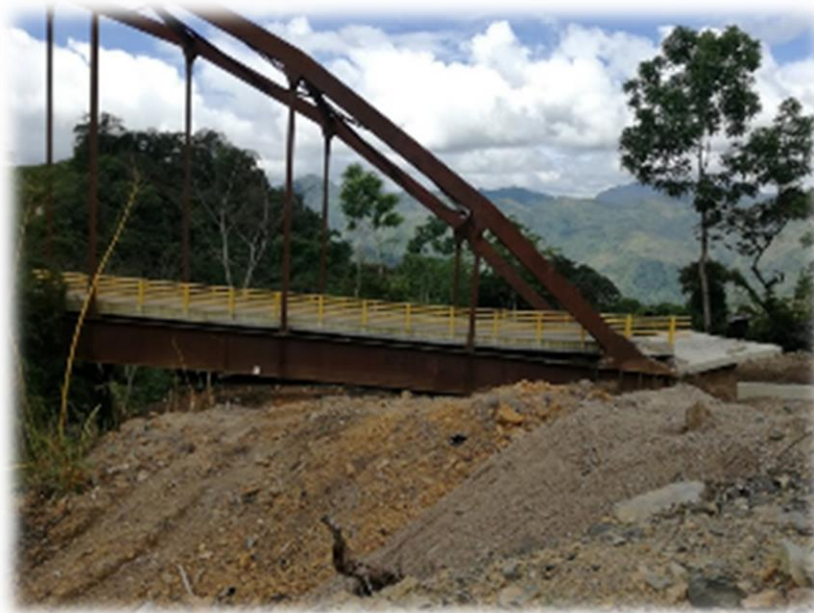
Se observa que el puente estructuralmente se mantuvo.

Imagen 23 Vista del puente que se mantuvo.

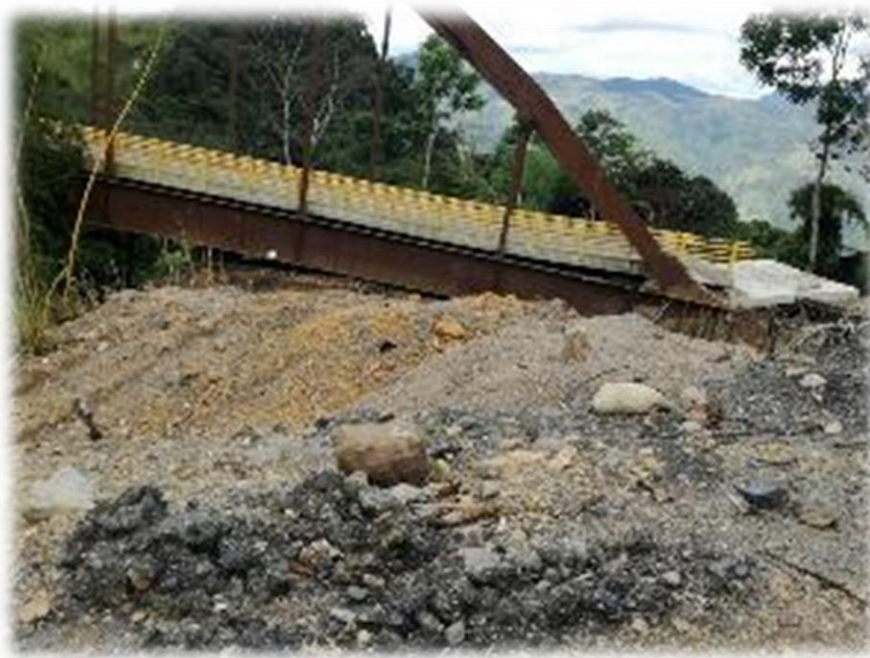
Imagen 24 Monolíticamente sólido.

Como tal, el puente sufrió un desplazamiento lateral en el estribo derecho de más o menos 30 metros, el enfoque quedó por debajo del estribo más de dos metros hundiendo también el estribo y en el estribo izquierdo se observa el cabeceo del puente.

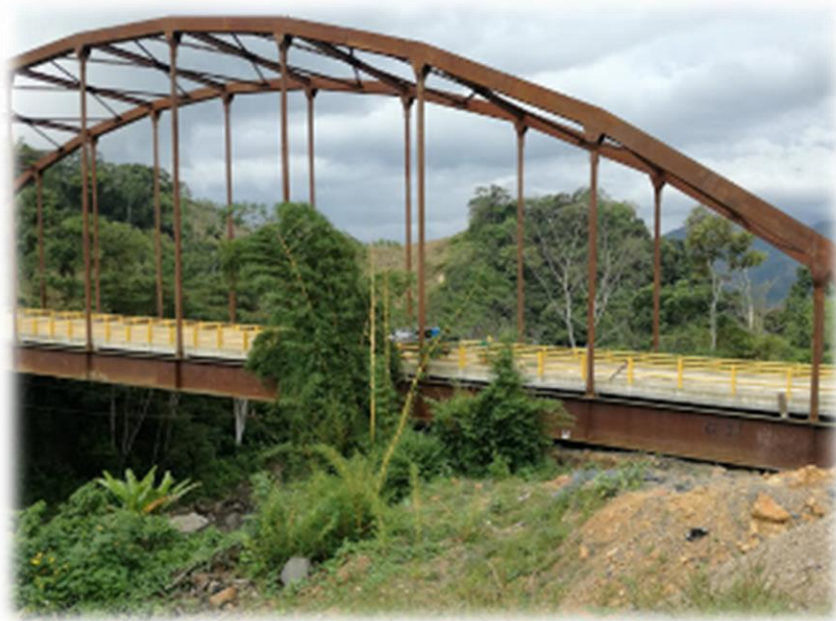
Imagen 25 Vista total del puente.

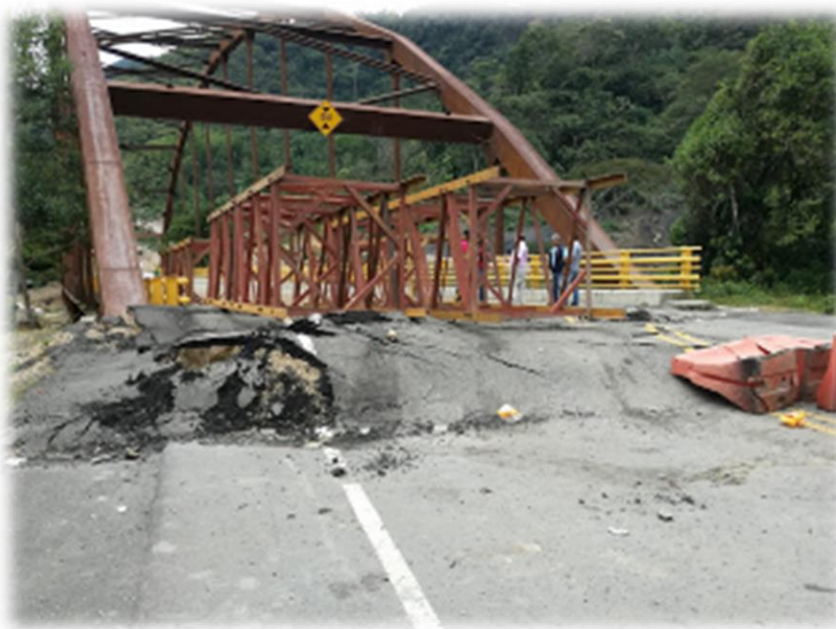
Imagen 26 Estribo margen izquierdo aguas abajo.

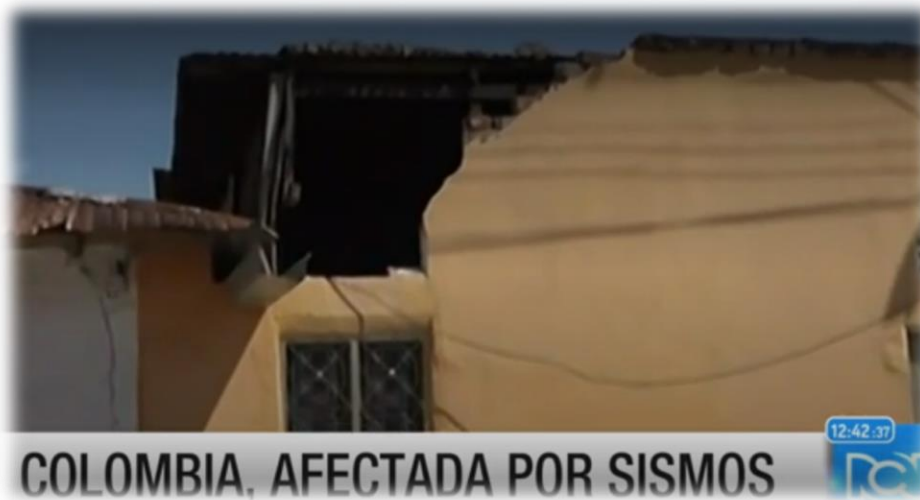
Imagen 38 Daños ocasionados en elementos no estructurales de vivienda, el sismo del 30 de octubre de 2016 en Huila Colombia.

De igual manera, el colapso de elementos no estructurales, se ha presentado en otros sismos como el del 30 de octubre de 2016 con una magnitud de 5.4 Huila Colombia (ver imagen 5 y 6), así como el 6 de febrero de 2017 en la misma región (RCN Noticias, 2017) (Servicio Geológico Colombiano, 2018). Más recientemente el martes 7 de agosto de 2018 con una magnitud de 5.8 en el municipio de Los Santos (Santander) ver imagen 7, con una profundidad de 150 km (El Tiempo, 2018) (Servicio Geológico Colombiano, 2018) que dejo varias viviendas afectadas.

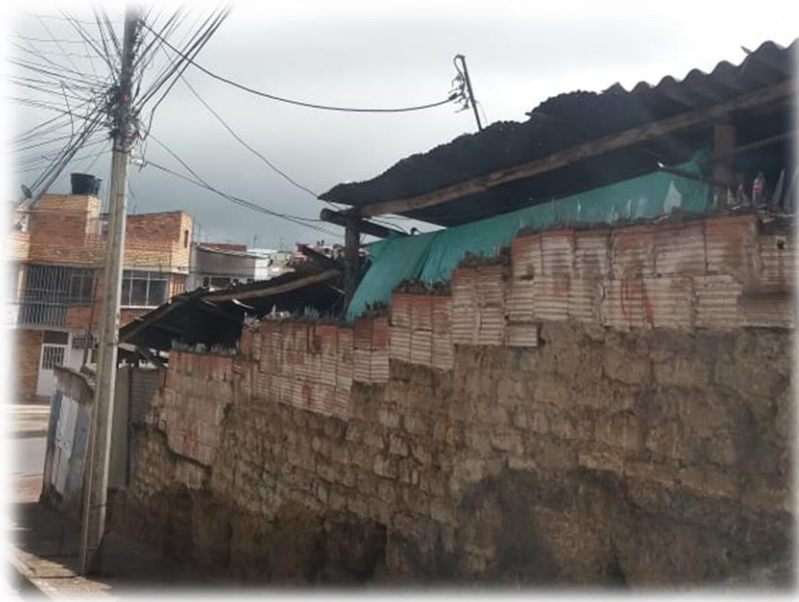
Imagen 40 Detalle elementos no estructurales de cerramiento.

Actualmente en diferentes construcciones que existen o están en construcción en la ciudad de Tunja, el manejo de los elementos no estructurales se deja de lado por cuestiones económicas o facilidad constructiva, situación que si se realizará de manera adecuada y estricta, podría ayudar a minimizar el riesgo de colapso de estos elementos ante eventuales sismos fuertes, colapsos que podrían ocasionar daños materiales o a las personas que habitan o transitan en la cercanía de edificios con elementos no estructurales, razón por la cual las entidades de licenciamiento y control de las construcciones como lo son curaduría y control urbano de la alcaldía municipal de Tunja, deben aunar y aumentar los esfuerzos en la exigencia en el manejo adecuado de dichos elementos por parte de los constructores de la ciudad (ver imagen 8 y 9).

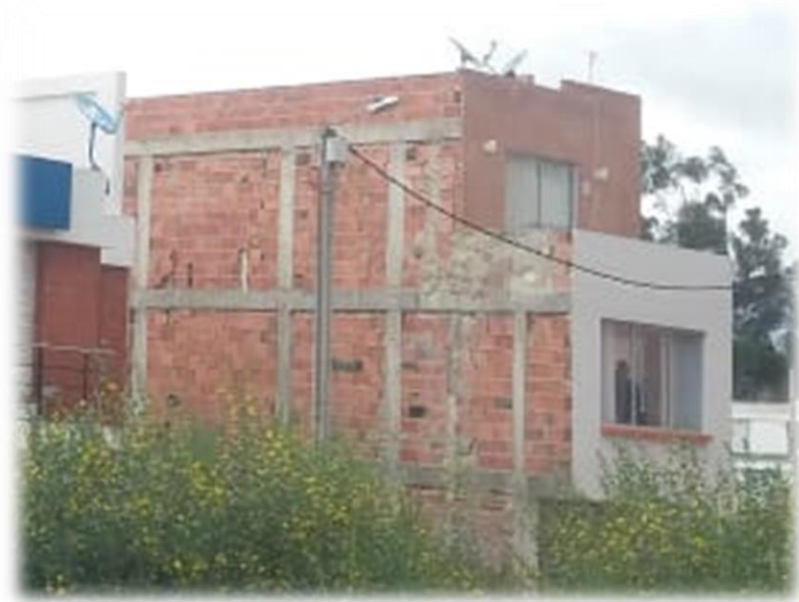
Imagen 41 Detalle elementos no estructurales de muros medianeros y de cubierta.

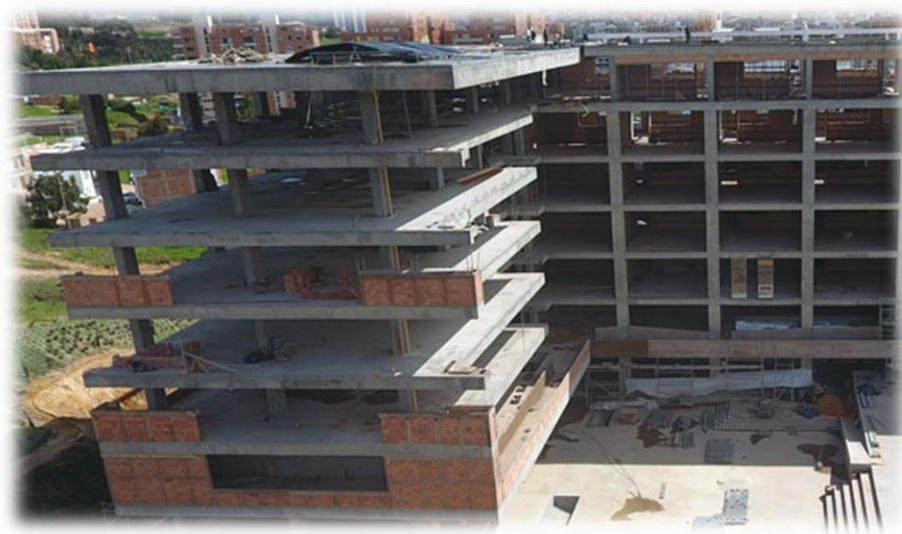
Imagen 42 Detalle del manejo de elementos no estructurales.

Sin embargo, en la ciudad se está generando un cambio en el modo como se construye, en donde se aprecian esfuerzos de algunos constructores, en el manejo adecuado de los elementos no estructurales en las edificaciones que buscan la mitigación del colapso de los elementos no estructurales ante eventos sísmicos importantes (ver figura 10).
