**PROYECTO DE APLICACIÓN EN TEMÁTICAS DE INGENIERÍA
PLAN DE MANTENIMIENTO PARA LA ESTRUCTURA DE PAVIMENTO DEL
TRAMO VIAL DE LA CALLE 35 ENTRE CARRERA 4 NORTE Y CARRERA 15
ESTE, EN LA CIUDAD DE VILLAVICENCIO-META**

**UNIVERSIDAD SANTO TOMÁS
FACULTAD DE INGENIERÍA CIVIL
VILLAVICENCIO
2020**

Documento final presentado como opción de grado para optar al título profesional
de ingeniero civil

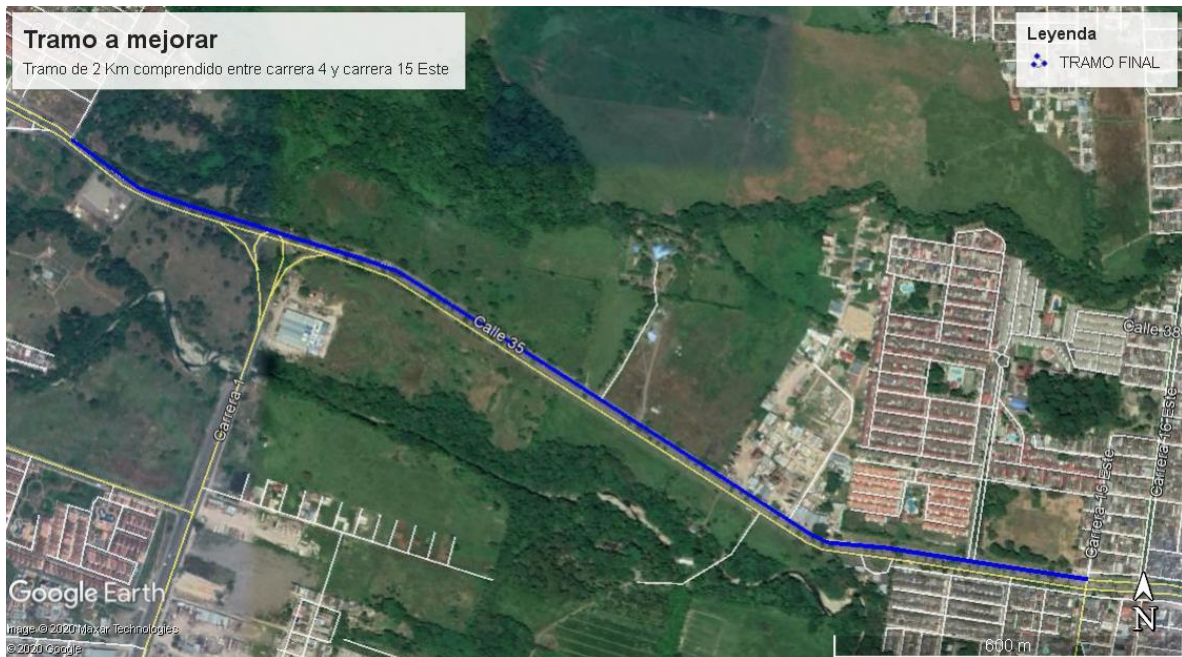
Ilustración 6-5. Tramo de la vía Catama

El proyecto se realizará en la capital del meta exactamente sobre la avenida Catama (calle 35), donde el tramo a intervenir está comprendido sobre la calle 35 entre la carrera 4 Norte hasta la carrera 15 Este con 2 km de longitud atravesando gran parte la comuna 4 de la capital del Meta [8].

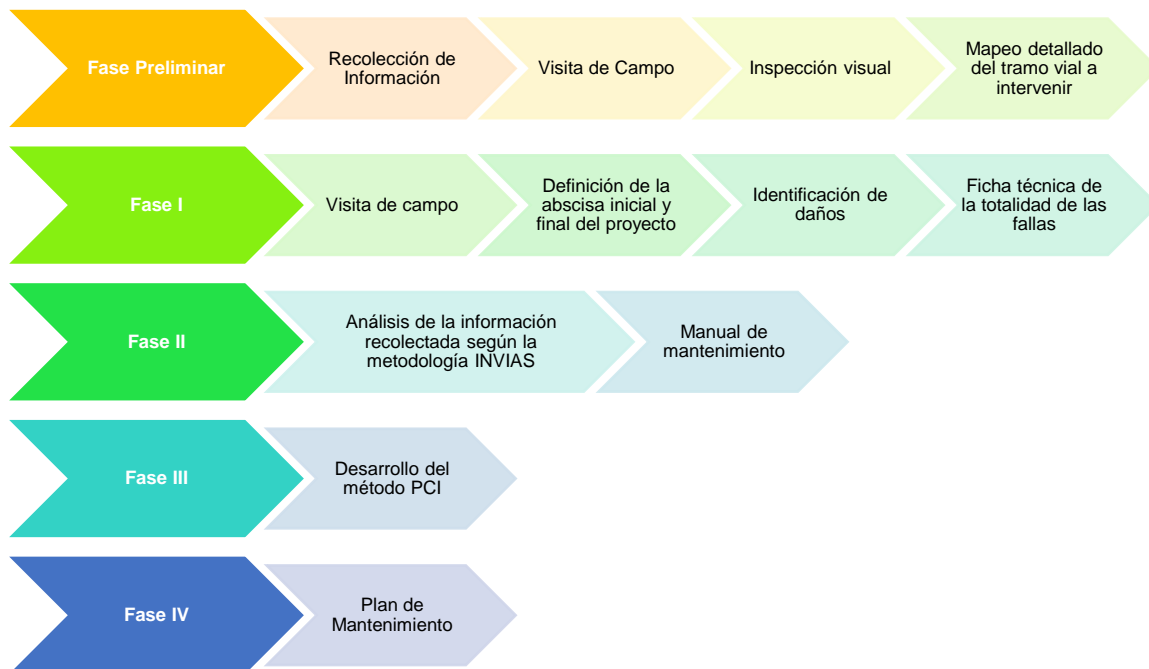
Ilustración 7-1. Metodología para el plan de mantenimiento para la estructura de pavimento del tramo de la calle 35 entre carrera 4 Norte y carrera 15 Este, en la ciudad de Villavicencio – Meta

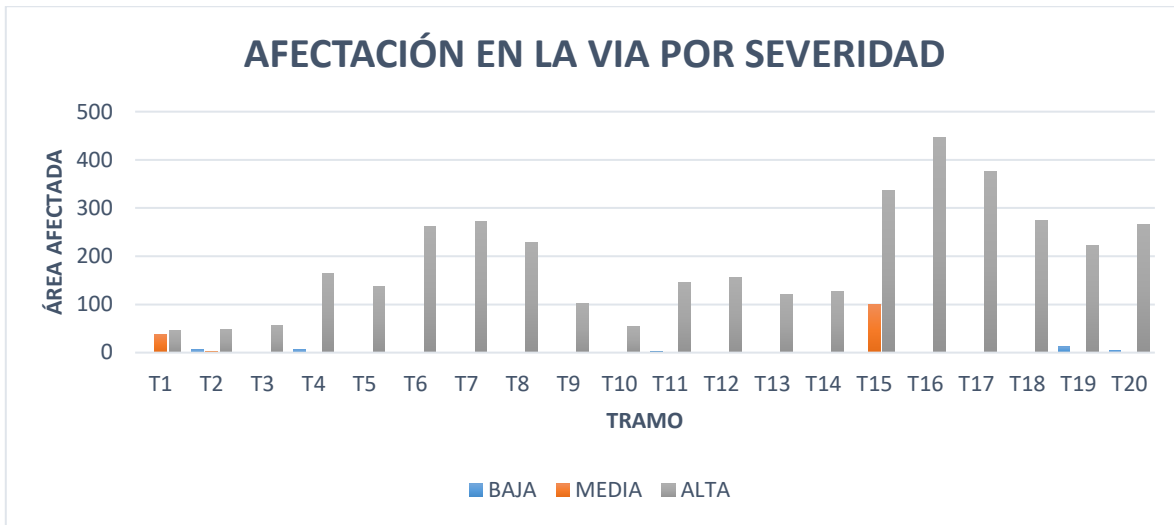
A partir de los datos obtenidos en la matriz de daños generales y empleando las ecuaciones anteriormente mencionadas para el proceso y análisis de datos de los daños, se elabora la siguiente gráfica, donde se logra observar el área dañada en metros cuadrados (m²) y el grado de severidad de las patologías presentadas en cada uno de los 20 tramos, donde el tramo dieciséis (T16) es el que más área dañada presenta en comparación a los otros, contando con 446.46 m² de daño.

Ilustración 10-3. Afectación en la vía por severidad

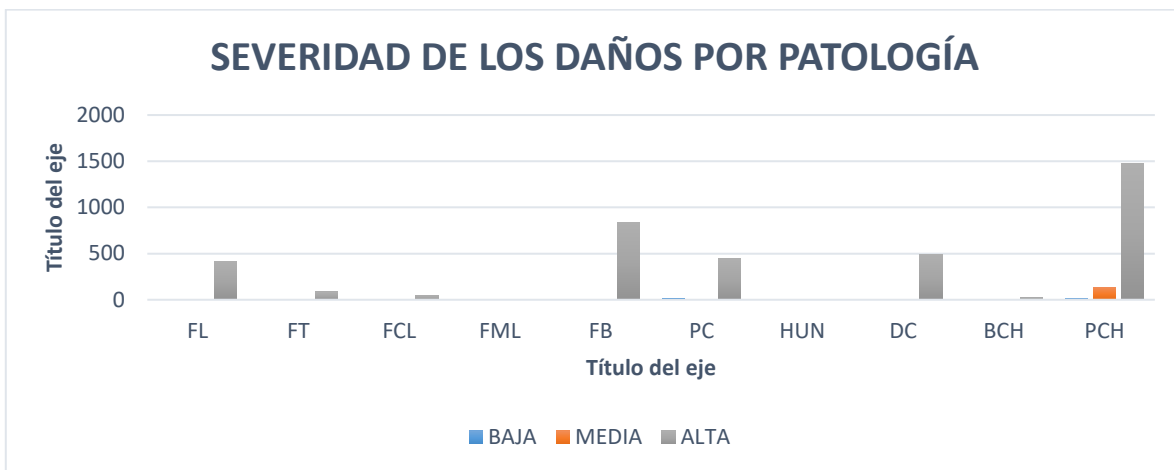
Ilustración 10-4. Severidad de los daños por patología

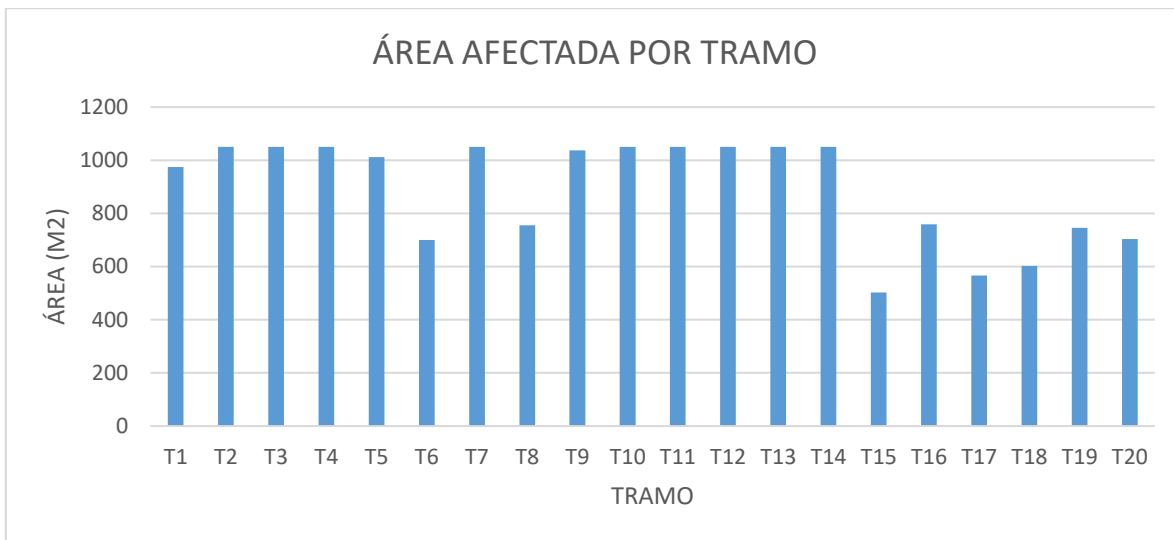
Para el análisis de los datos correspondientes a los daños superficiales nuevamente se procede a realizar grafica donde se logra observar la magnitud del área dañada de cada tramo, donde esta vez se presentan múltiples tramos con la mayor afectación posible, siendo esta de 1050 m², debido que a lo largo de toda la carreta y principalmente en estos tramos se evidencia una alteración de la superficie de la capa de rodadura, siendo esto a causa de la cabeza dura (CD) presente en la estructura.

Ilustración 10-5. Área afectada por tramo

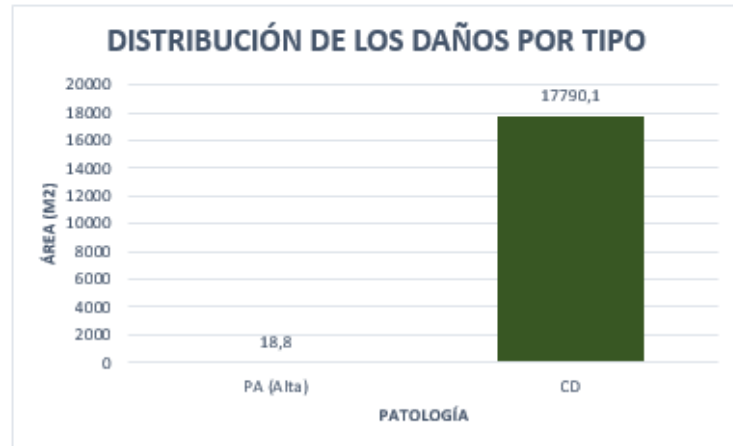
DISTRIBUCIÓN DEL DAÑO POR PATOLOGÍA		
Patología	Área (m2)	Porcentaje
PA (Alta)	18,8	0,09
CD	17790,1	84,71

Ilustración 10-6. Distribución de los daños superficiales
