Estudio Patológico para Intervención del Puente Mojao – Atánquez

Universidad Santo Tomás  
Facultad de Ingeniería Civil  
Especialización en Patología de la Construcción  
2026

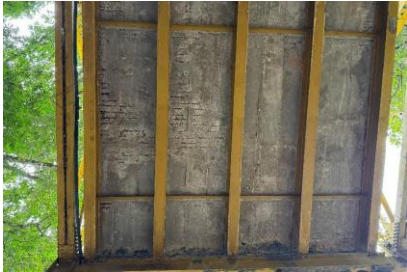
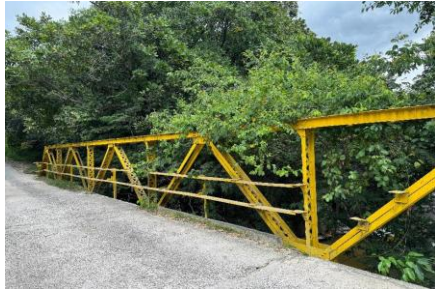
| <p>Origen vehicular: el tránsito sobre el puente y la vía Patillal-Atánquez genera emisiones de gases de combustión y partículas en suspensión (polvo de la vía).</p> <p>Origen natural: el río Candela arrastra sedimentos finos y material orgánico que, al depositarse en la estructura, favorecen la humedad retenida y el deterioro superficial del concreto y el acero.</p> <p>Actividades humanas: no hay presencia cercana de industrias contaminantes; sin embargo, se reporta la quema ocasional de residuos agrícolas en la zona, que incrementa la deposición de hollín sobre la estructura.</p> <p>Impacto en el puente: los contaminantes más relevantes son el polvo en suspensión, gases vehiculares y humedad con material orgánico, que aceleran la corrosión del acero y la degradación del concreto.</p> | | <p>De acuerdo con registros del IDEAM para la Sierra Nevada de Santa Marta en la vertiente de Valledupar:</p> <p>Velocidad media anual: entre 2 y 3 m/s (<math>\approx 7-11</math> km/h).</p> <p>Variación estacional: En época seca (diciembre-marzo), los vientos alisios del noreste pueden alcanzar ráfagas de 5-7 m/s (<math>\approx 18-25</math> km/h).</p> <p>En época lluviosa, los vientos tienden a ser más suaves, con promedios de 2-3 m/s.</p> <p>Impacto ambiental: aunque no representan un riesgo estructural directo por velocidad, sí influyen en la dispersión de humedad y en la acumulación de polvo/partículas que, en combinación con la humedad, aceleran la corrosión.</p> | |

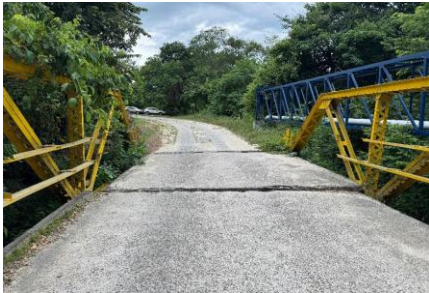
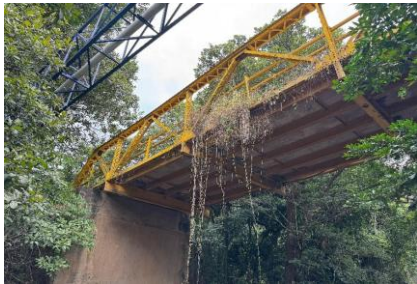
| <p>El corregimiento de Atánquez (Valledupar), en la vertiente norte de la Sierra Nevada de Santa Marta, se encuentra en una zona de alta radiación solar.</p> <p>Promedio diario: entre 4,5 y 5,5 kWh/m<sup>2</sup>/día de radiación solar global, la estructura esta expuesta al sol aproximadamente 12 horas al día.</p> <p>Impacto en el puente:</p> <p>La exposición directa a la radiación solar, especialmente en la época seca (diciembre-marzo), produce dilataciones térmicas en las vigas metálicas y en el concreto.</p> <p>La combinación de insolación y humedad favorece la aparición de fisuras térmicas superficiales en el tablero y acelera la fatiga de materiales.</p> | | <p>Cobertura vegetal: presencia de vegetación ribereña y plantas invasoras en los accesos y estribos, lo que favorece humedad y deterioro del concreto.</p> <p>Clima: clima cálido de montaña, con alta pluviosidad estacional (lluvias intensas entre abril-noviembre), lo que incrementa procesos de erosión.</p> <p>Amenazas naturales:</p> <p>Hidráulicas: riesgo de socavación y erosión en los apoyos por variaciones de caudal.</p> <p>Geotécnicas: posibles deslizamientos menores en taludes de acceso por saturación de suelos.</p> <p>Biológicas: colonización de vegetación en elementos de concreto y acero.</p> | |
