MEJORAMIENTO DE LA MALLA VIAL URBANA EN EL MUNICIPIO DE TUNJA  
(BOYACÁ)

PASANTÍA PARA OBTENER EL TÍTULO DE INGENIERO CIVIL

UNIVERSIDAD SANTO TOMÁS SECCIONAL TUNJA  
FACULTAD DE INGENIERÍA CIVIL

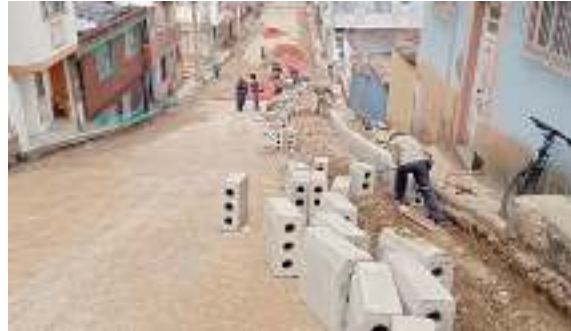
*Figura 2*

*Visualización de instalación de bordillos*

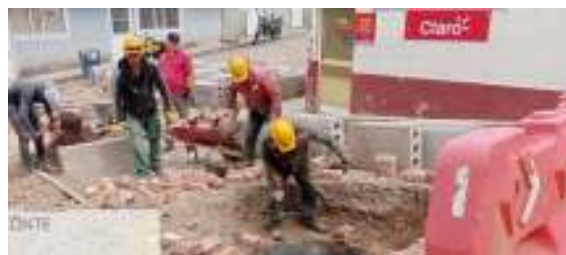
*Figura 3*

Junto a estas actividades también se realizó la nivelación de los diferentes pozos de inspección que se encuentran en la vía, la nivelación de estos pozos se ejecutó con ladrillo y cemento lo que permite lograr una buena resistencia, como se muestra en las siguientes ilustraciones:

*Nivelación de pozo*

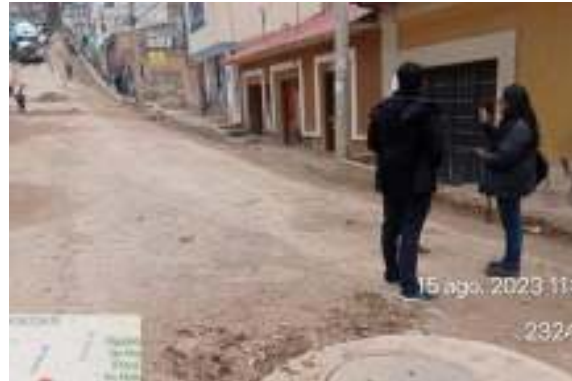
*Figura 4*

*Visualización de visita por VEOLIA*

Teniendo en cuenta la imagen anterior podemos evidenciar que, con la nivelación de pozos, también se verificó junto al personal de VEOLIA que los conductos de tubería que conectaban los pozos y los sumideros se encuentren ubicados de manera correcta y limpios para cumplir con el objetivo, el cual es controlar las aguas lluvias en los momentos de sequía. Una vez revisados estos puntos, continua la pavimentación de la vía.

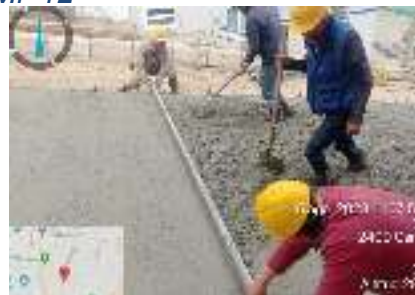
*Figura 5*

*Nivelación de Concreto Mr-42*

Cómo se muestran en las imágenes anteriores, una vez se cuenta con el terreno estabilizado y los pozos nivelados, se prosigue con la aplicación de concreto Mr-42, este concreto se conoce con este nombre porque significa “Concreto con módulo de ruptura”, es decir, según especificación es utilizado para soportar esfuerzo a flexión de paso vehicular y lograr que con el tiempo no haya grietas o fracturas que puedan afectar tanto a los vehículos como a la vía.

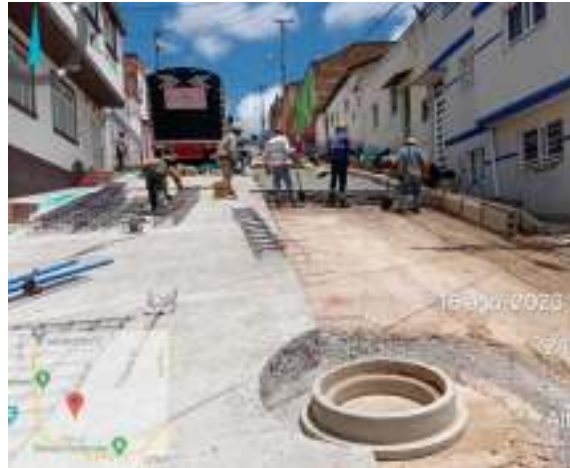
*Figura 6*

*Sellado de losa de Concreto Mr-42*

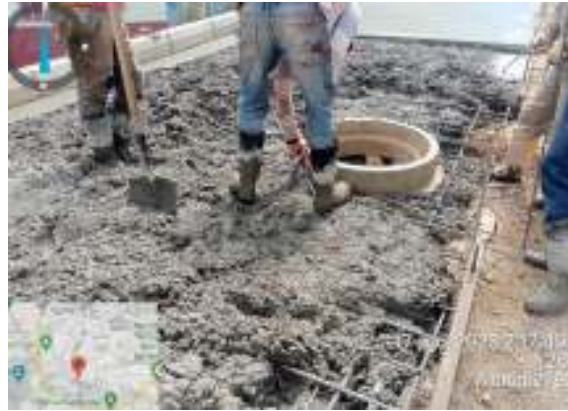
*Figura 7*

*Instalación de malla reforzada en pozo de inspección*

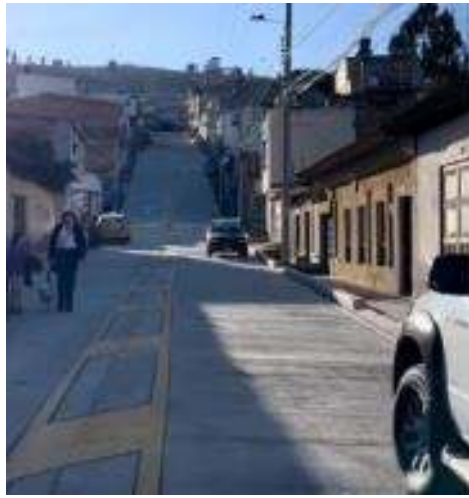
*Figura 8*

Después de haber instalado el concreto Mr-42 en la vía, se debe realizar un procedimiento de espera (aproximadamente de 30 días) para que la vía alcance su máxima resistencia, pueda ser transitada sin problema alguno y poder agregar las señalizaciones de circulación vial, como se muestra en las siguientes ilustraciones:

*Vista de tramo terminado en Barrio Santa Lucia*

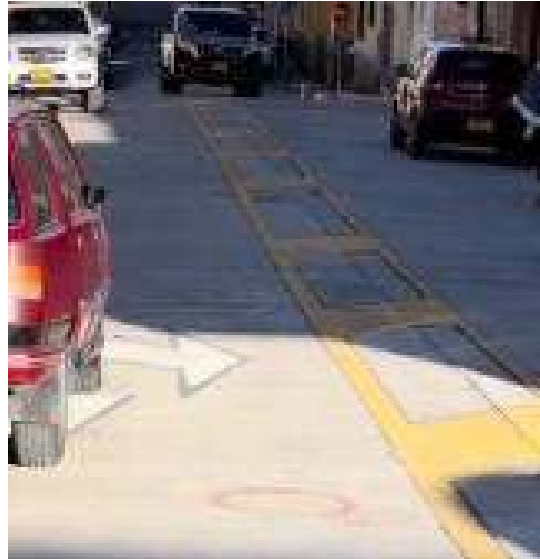
*Figura 9*

*Vista 2 terminada del tramo en el barrio Santa Lucia*

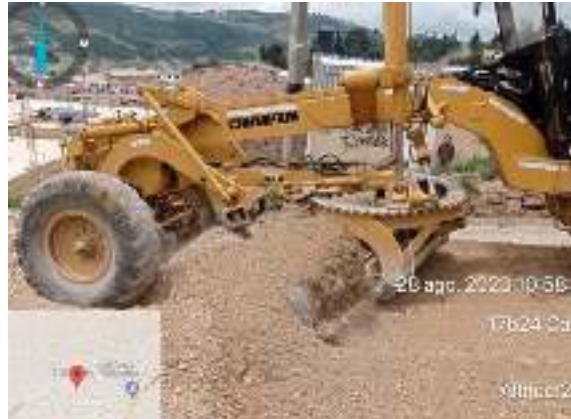
*Figura 10*

*Nivelación de base estabilizada con motoniveladora*

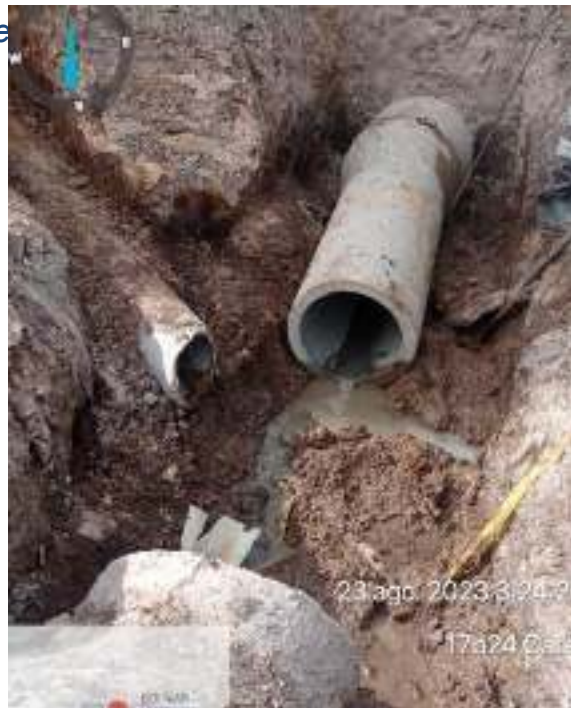
*Figura 11*

*Reparación de tubería de*

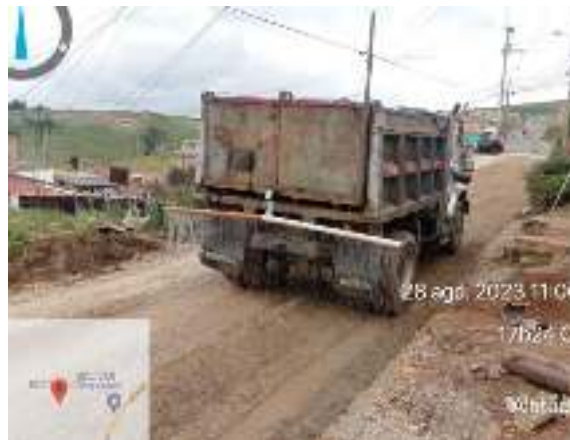
*Figura 12*

Después de haber realizado los estudios topográficos y arreglar toda acometida de acueducto, se realiza la instalación de la subbase y base estabilizada en la vía del barrio El Triunfo, también se humedece con agua para ganar más compactación en ella, seguido de hacer un recorrido con el vibro compactador y lograr que la vía gane resistencia de compactación para continuar con su pavimentación, como se muestra en las siguientes ilustraciones:

*Humectación de base estabilizada en la vía*

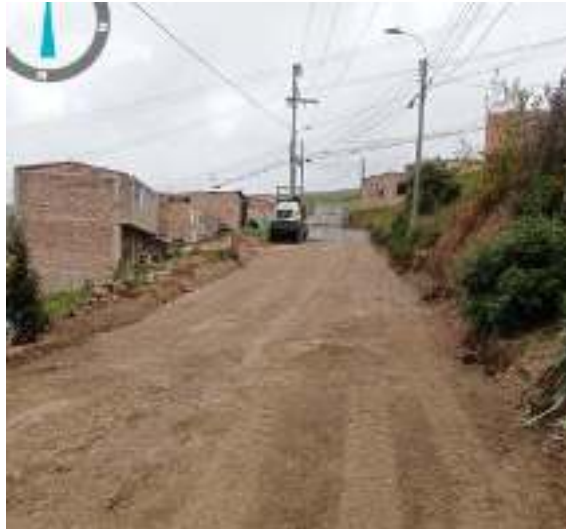
*Figura 13*

*Compactación de base estabilizada con vibro compactador de rodillo*

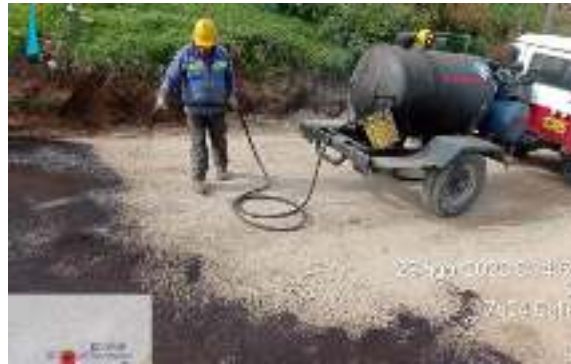
*Figura 14*

*Aplicación de emulsión asfáltica*

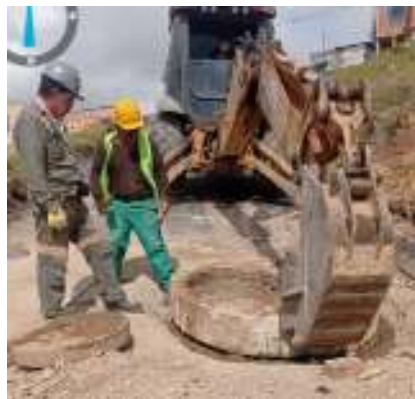
*Figura 15*

*Instalación de tapa para pozo de inspección con retroexcavadora*

Al tener todo el terreno listo con emulsión asfáltica y con sus respectivas tapas de pozos de inspección como se muestra en la anterior ilustración, se realiza la instalación de

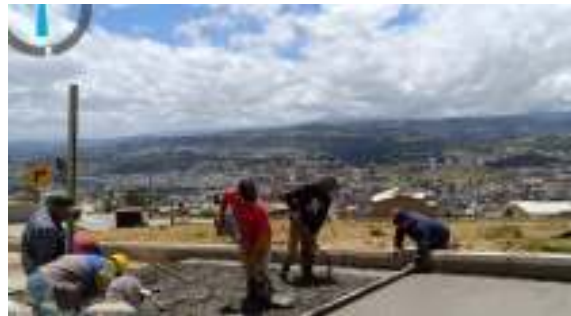
*Figura 16*

*Instalación de Concreto Mr-42*

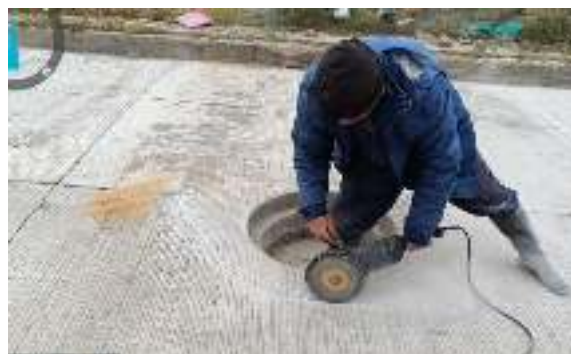
*Figura 17*

*Corte transversal de losas de concreto Mr-42*

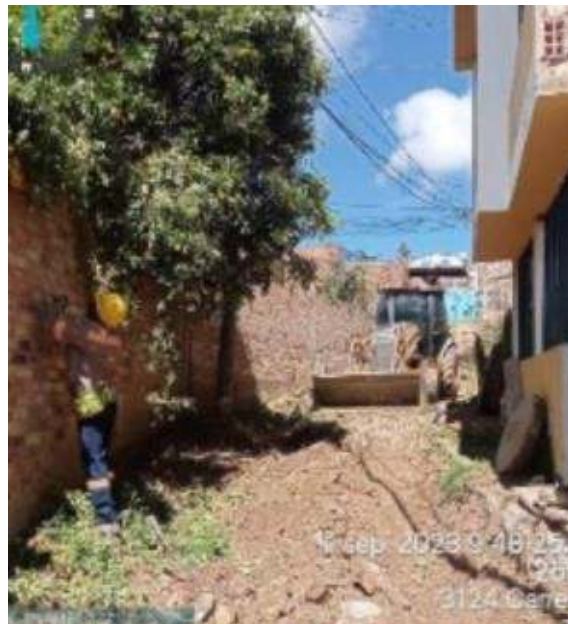
*Figura 18*

*Limpieza del terreno con retroexcavadora y herramienta menor*

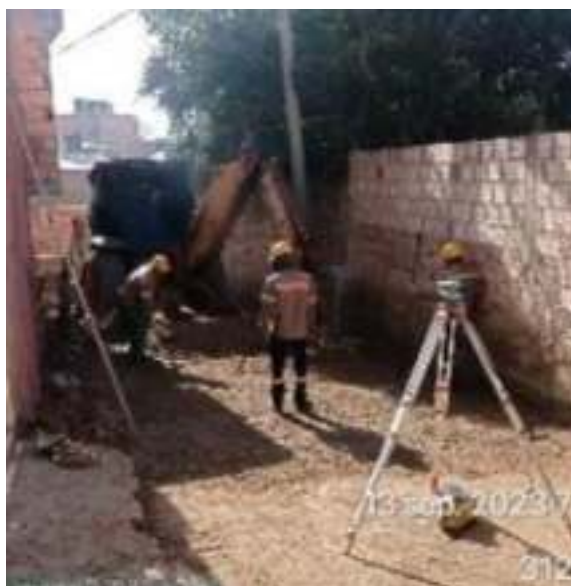
*Figura 19*

Al lograr tener el terreno despejado se realiza los estudios topográficos para verificar detalladamente las medidas de instalación de la subbase y base estabilizada, en este punto el terreno era muy angosto, no se podía nivelar la subbase y base estabilizada con motoniveladora, se realizó con el personal de obra utilizando herramienta menor para lograr una excelente aplicación de subbase y base estabilizada, como se muestra en las siguientes ilustraciones:

*Toma de puntos topográficos con nivel*

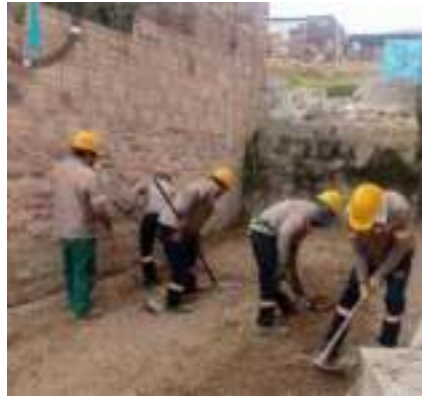
*Figura 20*

*Nivelación e base estabilizada con herramienta menor*

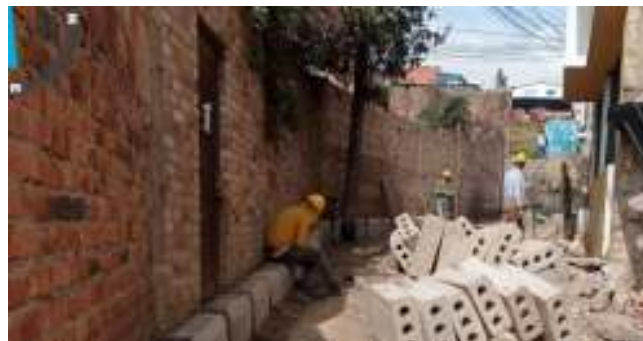
*Figura 21*

Al tener la base estabilizada compactada en el terreno, se realiza la instalación de los bordillos con su respectivo emboquillado. En este tramo se observó que en una de las viviendas se presenta daño a una acometida de acueducto la cual se atendió de forma inmediata y se arregló para evitar problemas e inconformidades con los usuarios de este sector, como se muestra en las siguientes ilustraciones:

*Instalación de sardineles*

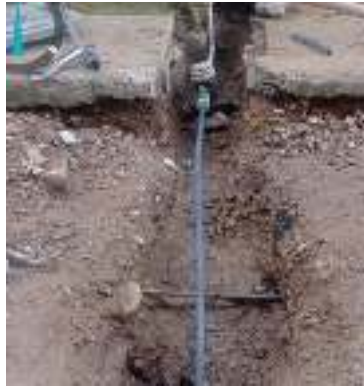
*Figura 22*

*Reparación de acometida de acueducto*

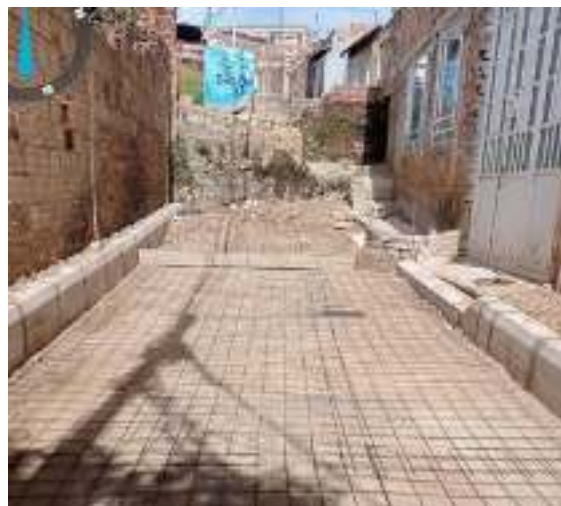
*Figura 23*

Se realiza la instalación de mallas en acero ya que por el ancho de la vía no se puede instalar dovelas para el traspaso de energía, por consiguiente, se tomó la determinación de realizar la instalación de esta malla con el fin de garantizar la resistencia en esta vía, como se muestra en la siguiente ilustración:

*Instalación de malla reforzada*

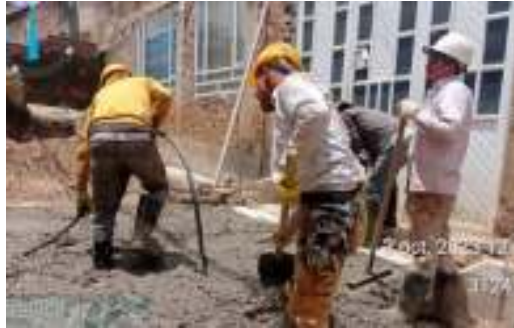
*Figura 24*

Al tener la malla instalada, se realiza la aplicación del concreto Mr-42 y continuamente al nivelarlo también se realiza la acción de relación de vacíos para lograr la buena eficiencia del concreto, como se muestra en las siguientes ilustraciones:

*Vibrado de Concreto Mr-42*

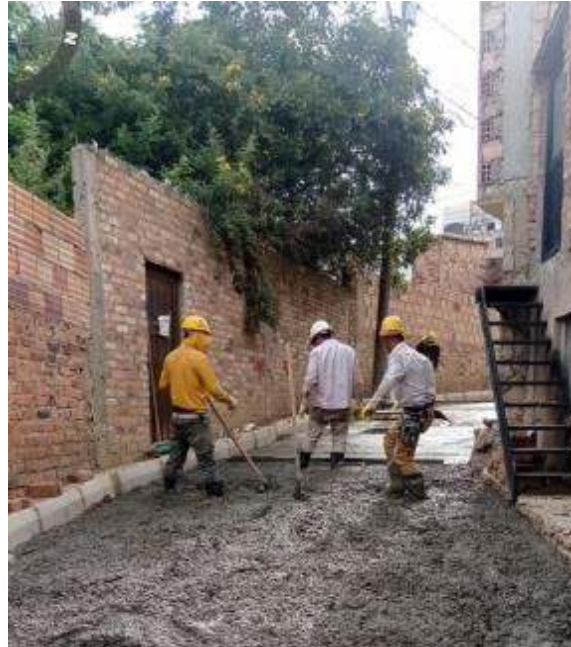
*Figura 25*

*Instalación de Concreto Mr-42*

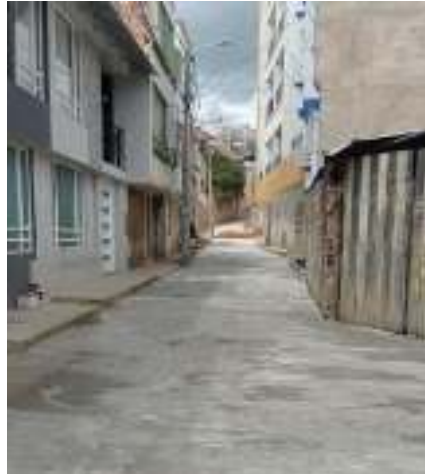
*Figura 27*

*Vista terminada del tramo en el barrio Gaitán*

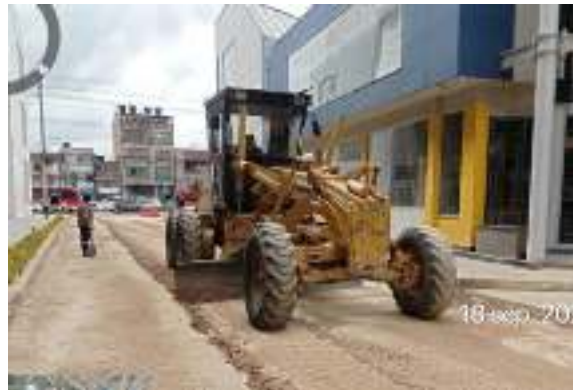
*Figura 28*

*Nivelación de base estabilizada con motoniveladora*

Teniendo en cuenta las ilustraciones anteriormente presentadas, en este tramo se realizó la instalación de subbase y base estabilizada con la ayuda de la motoniveladora, también se pudo realizar la nivelación en todo el terreno de la vía para compactar muy bien con el vibro compactador de rodillo y con ello seguir con el procedimiento.

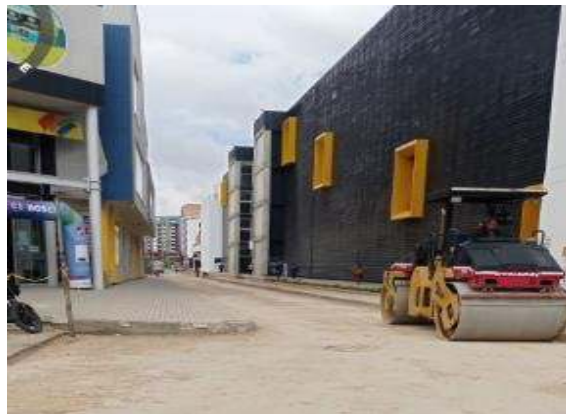
*Figura 29*

*Compactación de base estabilizada con vibro compactador de rodillo*

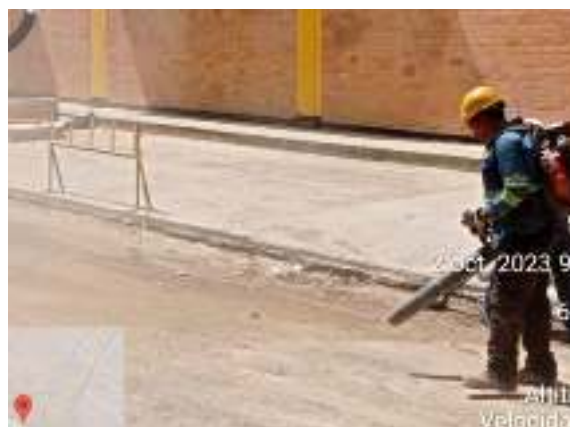
*Figura 30*

*Limpieza de la vía con soplador industrial*

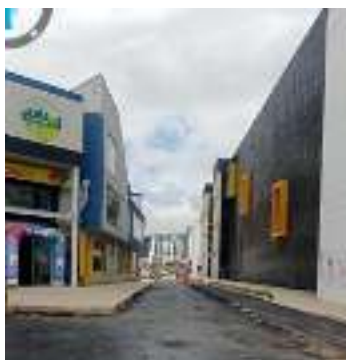
*Figura 31*

*Instalación de emulsión asfáltica en la vía*

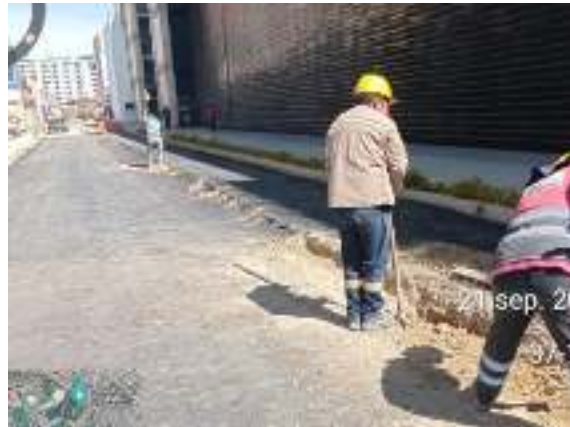
*Figura 32*

Al realizar la aplicación de emulsión asfáltica, el personal de obra continuó con la excavación para la instalación de bordillos en el lado derecho de la vía sentido este-oeste donde también se va a realizar la instalación de una ciclovia para el mejoramiento vial en el sector, como se muestra en las siguientes ilustraciones:

*Excavación para sardineles*

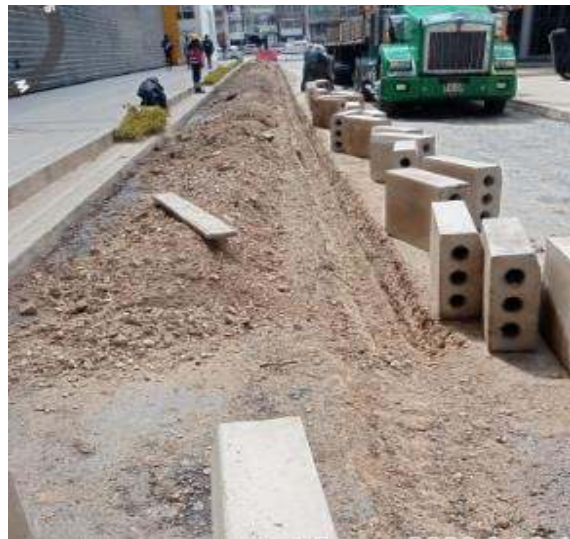
*Figura 33*

*Instalación de sardineles en la vía*

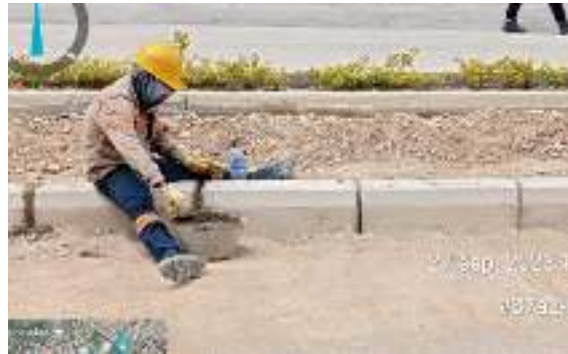
*Figura 34*

Al tener la excavación lista a 50 cm de altura para la instalación de bordillos, se realiza la aplicación del mortero de cemento para el emboquillado y continuar con el procedimiento de mejoramiento en la vía, como se muestra en la siguiente ilustración:

*Emboquillado de sardineles*

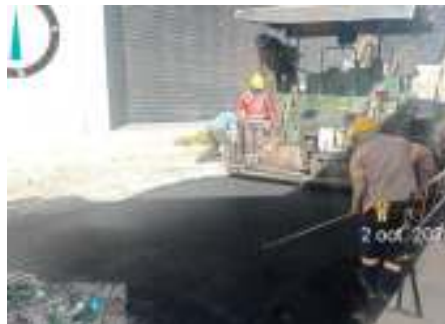
*Figura 35*

Siguiendo el procedimiento, se prosigue llevando la maquinaria Fisher para realizar la aplicación de mezcla asfáltica en la vía, como se muestra en la siguiente ilustración:

*Instalación de mezcla asfáltica en la vía*

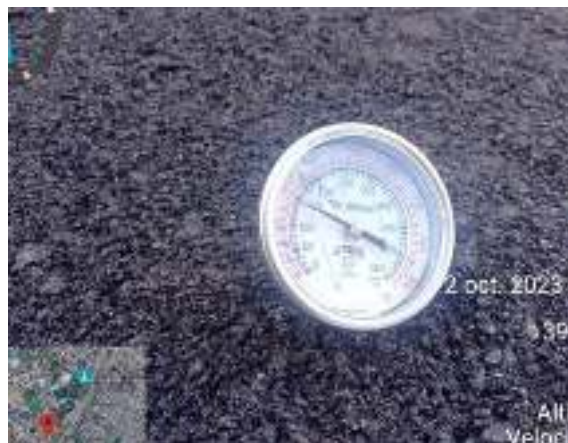
*Figura 36*

Cabe decir que para la correcta instalación de una mezcla asfáltica esta se debe aplicar a una temperatura entre 180 y 195 grados centígrados para nivelar toda la mezcla en el terreno y después de unos minutos se toma otra vez la temperatura de la mezcla asfáltica para compactarla. Al compactar esa mezcla la temperatura debe estar entre los 120 y 135 grados con eso se garantiza una buena compactación sin fisuramientos y cumplir con el objetivo que el asfalto resista de una manera perfecta el contrapeso que va a aguantar con el transcurso vehicular de tipo liviano, semipesado y pesado para el comercio, como se muestra en las siguientes ilustraciones:

*Toma de temperatura en la mezcla asfáltica*

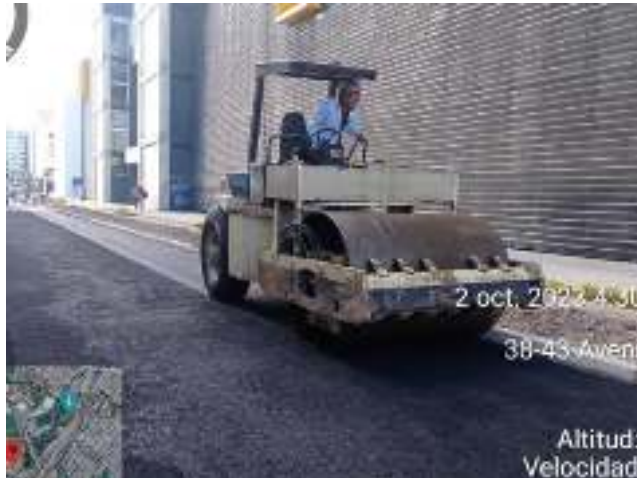
*Figura 37*

*Compactación de mezcla asfáltica con vibro compactador de rodillo*

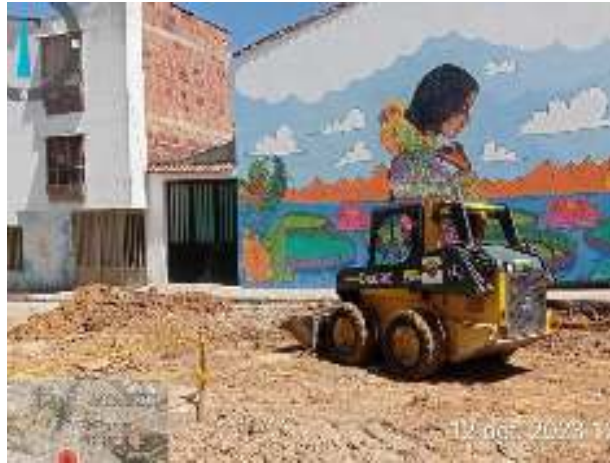
*Figura 38*

*Limpieza del terreno en la vía*

Como se muestra en las ilustraciones anteriormente presentadas. Para empezar con el mejoramiento de esta vía, se realiza la limpieza de escombros que se encontraban en ella con ayuda de minicargador y herramienta de mano que utilizan los ayudantes de obra para aplicar la subbase y base estabilizada. Continuo a esto, se realizó el respectivo levantamiento topográfico para verificar niveles de subbase y base estabilizada en el terreno.

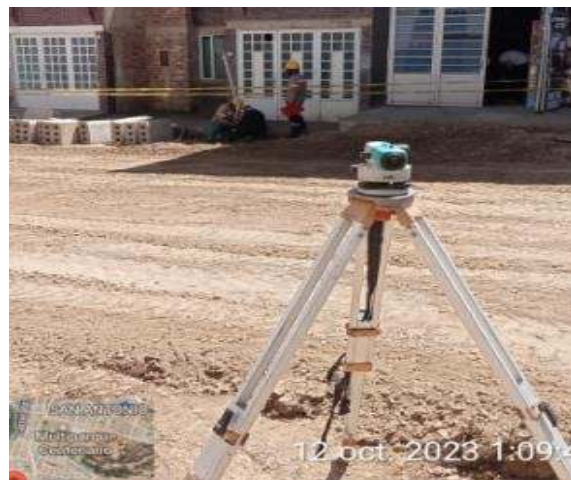
*Figura 39*

*Toma de puntos topográficos*

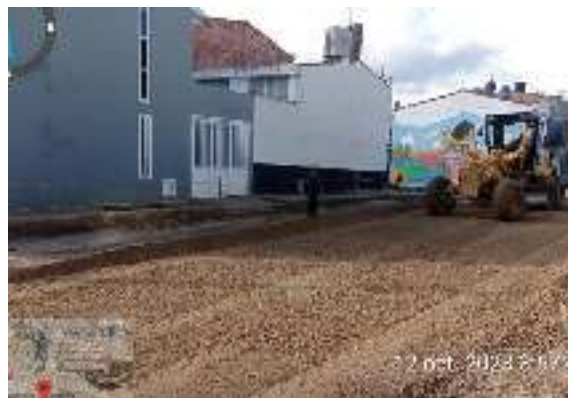
*Figura 40*

*Nivelación de base estabilizada con motoniveladora*

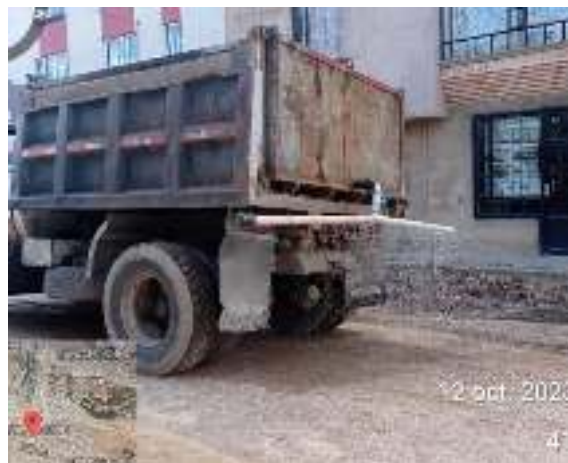
*Figura 41*

*Humectación de base estabilizada con volqueta*

Como se muestra en las ilustraciones anteriormente presentadas, al aplicar la subbase estabilizada se nivela y compacta para aplicar la base estabilizada la cual va compactada y nivelada con ayuda de motoniveladora y vibro compactador para humedecerla y que tenga un mejor resultado de compactación.

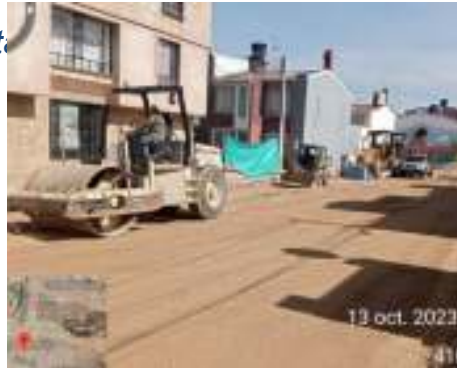
*Figura 42*

A continuación, se muestran más imágenes del procedimiento de compactación y humectación en la vía:

*Compactación e base estable*

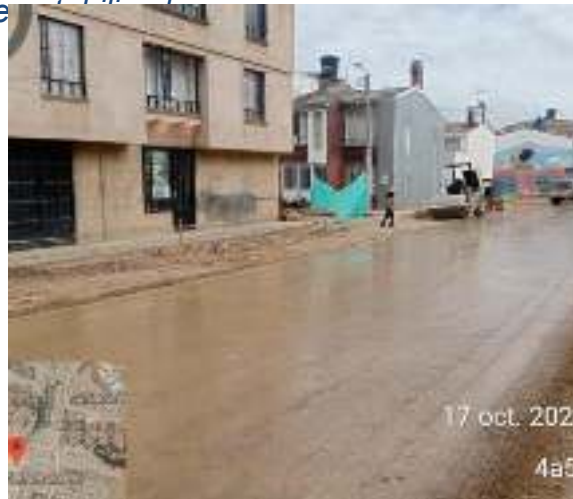
*Figura 43*

*Humectación de base*

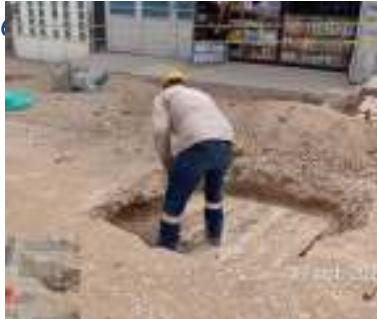
*Figura 44*

Para este tramo hubo varios pozos de inspección que se tenían que descubrir, limpiar y nivelar con ayuda del personal de obra y utilizando material de mortero cemento y ladrillo para lograr la correcta nivelación. Con este resultado se busca aplicar la mezcla asfáltica sin ningún problema en los pozos de inspección, como se muestra en las siguientes ilustraciones

*Excavación de pozo de inspección*

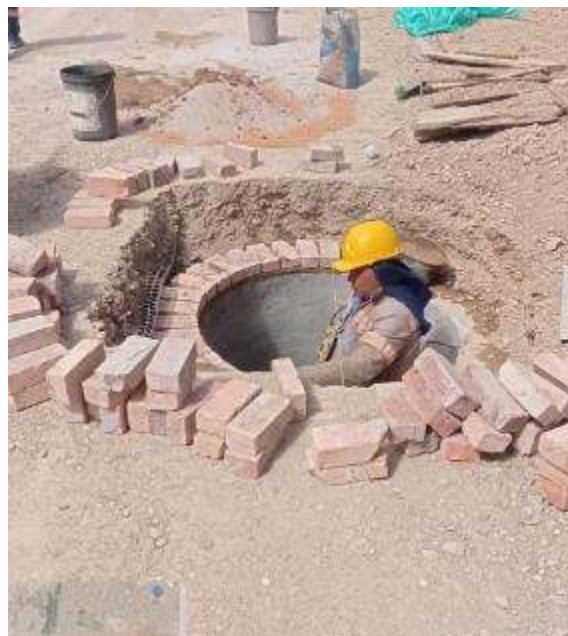
*Figura 45*

*Nivelación de pozo de inspección*

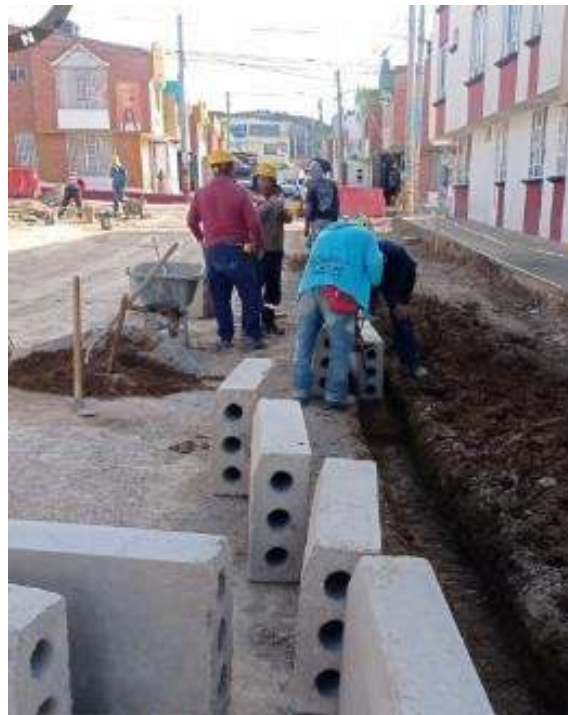
*Figura 46*

Después de nivelar Los pozos de inspección el personal de obra pasó a realizar la excavación e instalación de bordillos en los dos costados de la vía con sus respectivas medidas para lograr un gran proyecto en este tramo, como se muestra en las siguientes ilustraciones:

*Instalación de sardineles*

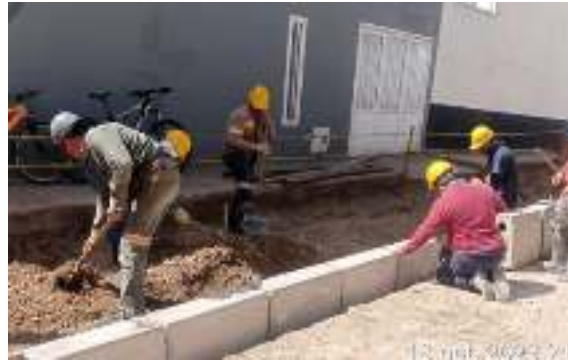
*Figura 47*

*Instalación de sardineles*

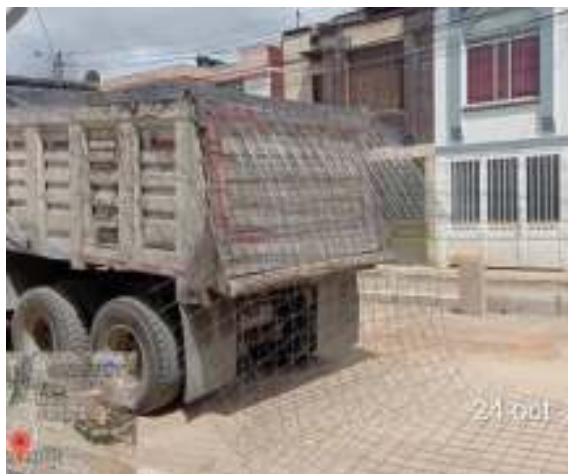
*Figura 48*

Al terminar la instalación de los bordillos, se realizó la instalación de malla en acero para las zonas peatonales donde se va a aplicar el concreto de 2.500 PSI. Cabe decir, que este concreto es utilizado especialmente para las zonas peatonales ya que resiste solo la carga peatona, en cambio para utilizar el concreto Mr-42 es solo para recibir tráfico vehicular y carga pesada. Por este motivo se instalan estas mallas para soportar esta carga específicamente peatonal, como se muestra en la siguiente ilustración:

*Instalación de malla reforzada*

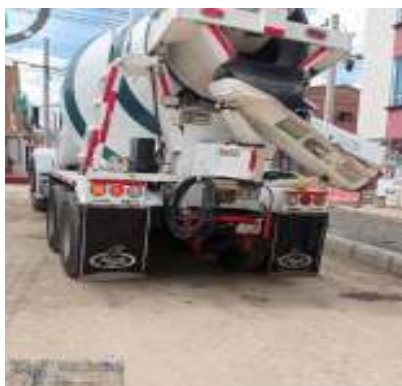
*Figura 49*

Al terminar la instalación de estas mallas, se continúa con la aplicación del concreto de 2.500 PSI en las zonas peatonales, con ayuda de herramienta menor se realiza la nivelación y texturizado de este material, como se muestra en las siguientes ilustraciones:

*Instalación de concreto de 2 500psi con Mixer*

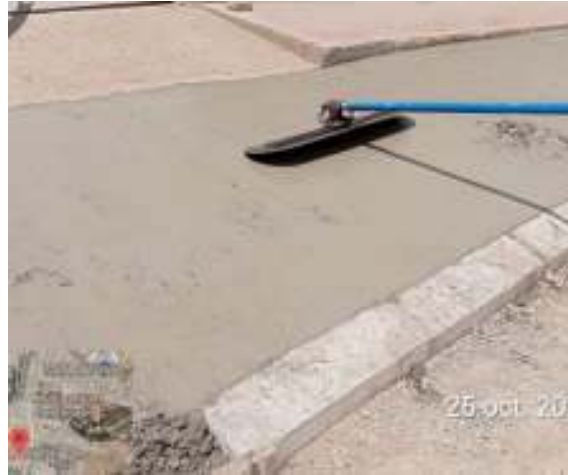
*Figura 50*

*Texturizado de losas de concreto*

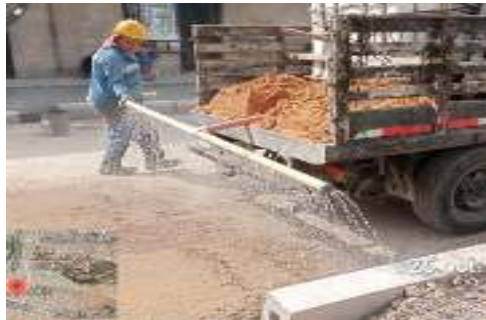
*Figura 51*

Al terminar con la aplicación del concreto para las zonas peatonales, se realiza la humectación de la vía vehicular para aumentar su compactación y seguido a esto aplicar la emulsión asfáltica de una manera eficaz y con ello evitar que la base estabilizada se vea afectada a futuro, como se muestra en las siguientes ilustraciones:

*Humectación de vía*

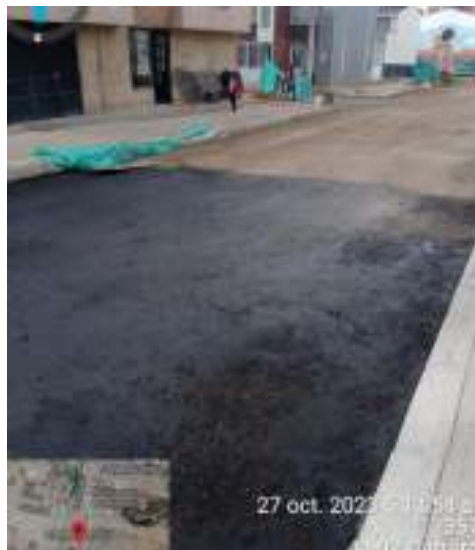
*Figura 52*

*Aplicación de emulsión asfáltica*

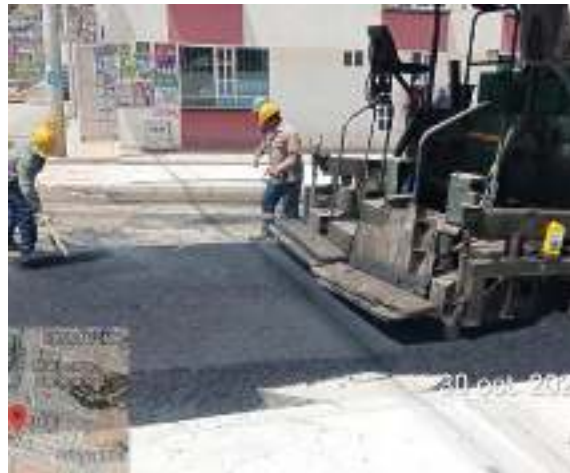
*Figura 53*

Por consiguiente, al tener la emulsión asfáltica aplicada y seca, se realiza la aplicación con maquinaria Fisher de la mezcla asfáltica y con ayuda de herramienta menor realizar la nivelación del asfalto a temperatura de 180 grados centígrados para que se

pueda manipular y se pueda nivelar de la mejor forma. Como se muestra en las siguientes ilustraciones:

*Aplicación de mezcla asfáltica en la vía*

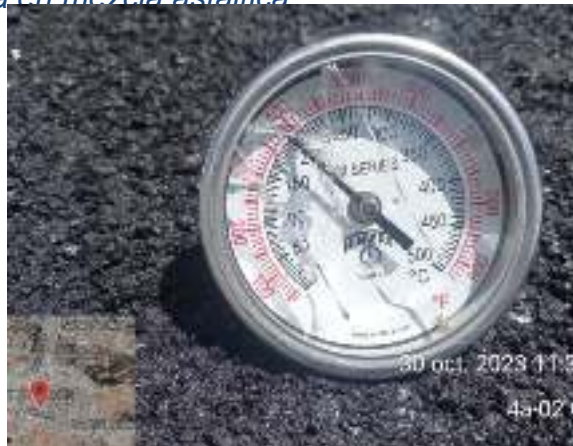
*Figura 54*

*Toma de temperatura en mezcla asfáltica*

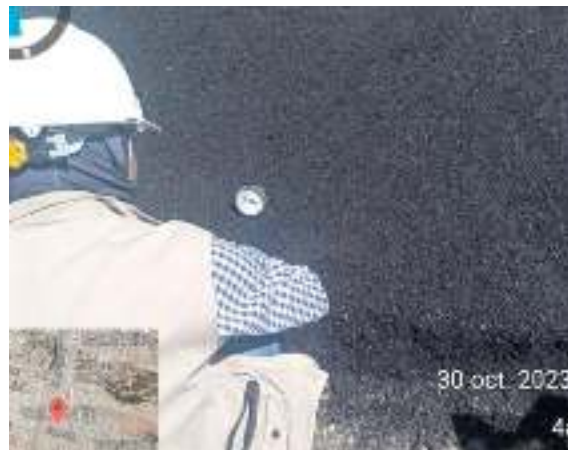
*Figura 55*

Al terminar con la nivelación de la mezcla asfáltica, se espera que esta tenga una temperatura más o menos de 125 grados centígrados para realizar la compactación

*Toma de temperatura en mezcla asfáltica*

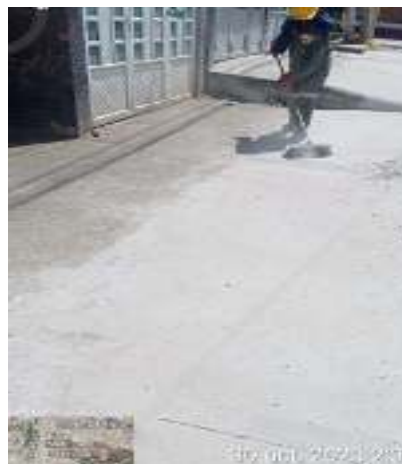
*Figura 56*

y proceder a hacer los últimos arreglos en el mejoramiento de la vía ya sea limpieza, arreglos de andenes y demás, como se muestra en las siguientes ilustraciones:

*Limpieza en las zonas peatonales de la vía*

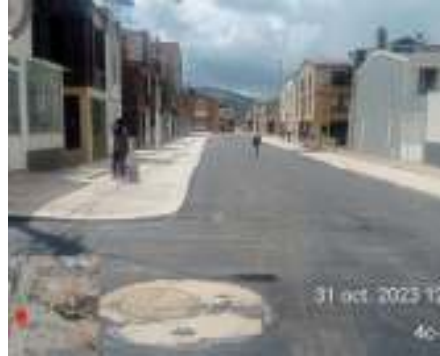
*Figura 57*

*Vista de tramo terminado en el barrio Villa Bachué*
