**DIAGNÓSTICO PATOLÓGICO Y LINEAMIENTOS DE INTERVENCIÓN PARA LA  
OPTIMIZACIÓN DE LOS REACTORES UASB EN LA PTAR DEL MUNICIPIO DE PIOJÓ.**

**UNIVERSIDAD SANTO TOMÁS  
FACULTAD DE INGENIERÍA CIVIL  
ESPECIALIZACIÓN EN PATOLOGÍA DE LA CONSTRUCCIÓN  
2025**

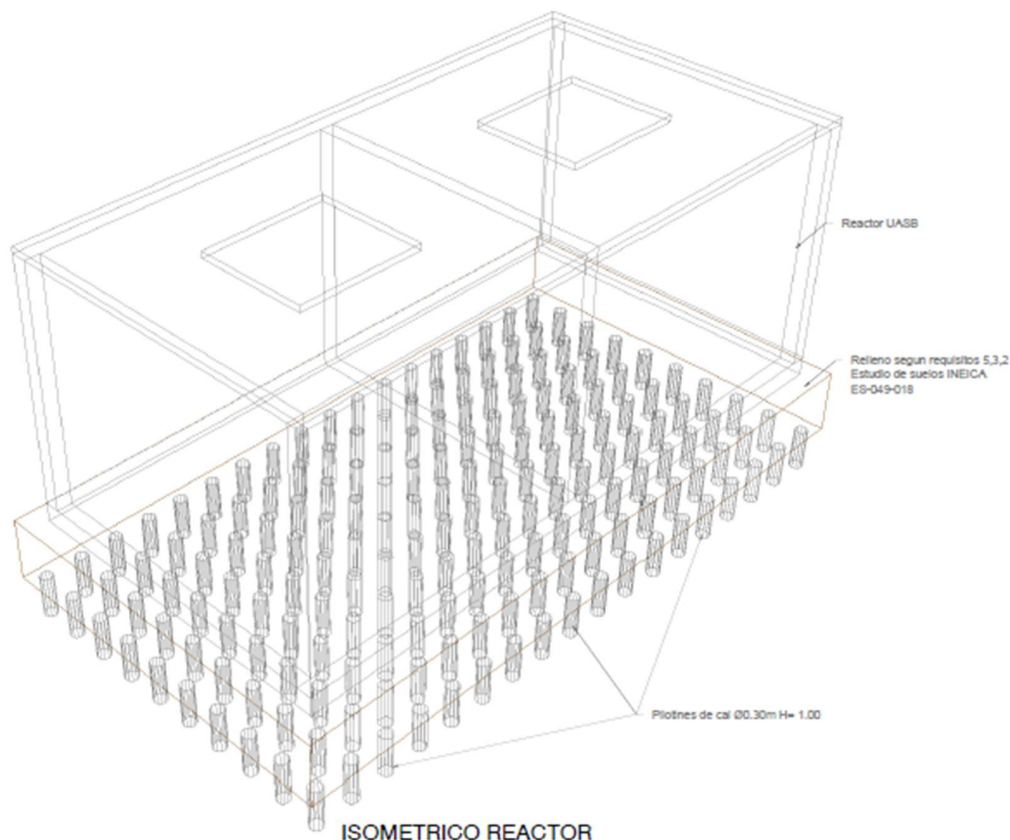
| DESCRIPCIÓN | DIMENSIONES (m) |
| Largo | 15.05 mts |
| Ancho | 07.70 mts |
| Alto | 6.35 mts |

El reactor UASB es una estructura en concreto reforzado destinada al tratamiento anaerobio de aguas residuales, siendo este el segundo proceso dentro de la planta de tratamiento, posterior al pretratamiento. Su función principal es reducir la carga orgánica del agua afluyente mediante la acción de microorganismos anaerobios que generan biogás, lodos estabilizados y un efluente parcialmente tratado que pasa luego a las unidades de pulimento.
