| | <b>PROYECTO CARRERA 39A NUMERO 44 – 46 – BUCARAMANGA</b> | | <b>Página</b><br><br><b>36</b> |
| | Revisó: Ingeniero Jaime Suárez Díaz | Estudio Geotécnico No. 4417 | |

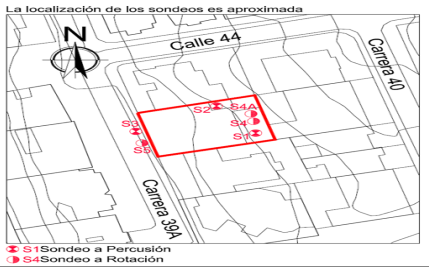
**SONDEO No. 1**

La localización de los sondeos es aproximada

S1 Sondage à Percussion

S4 Sondage à Rotation

Sondeo realizado en el Sector Suroriental del lote.  
 No aparecio nivel freático.

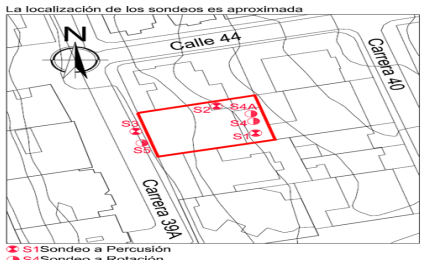
**SONDEO No. 2**

La localización de los sondeos es aproximada

S1 Sondeo a Percusión

S4 Sondeo a Rotación
