**Propuesta de mejoramiento de la movilidad vial mediante el diseño de placa huella en la
vereda La Judía, Municipio de Floridablanca**

Trabajo de grado para optar el título de Ingeniero Civil

Universidad Santo Tomás, Bucaramanga

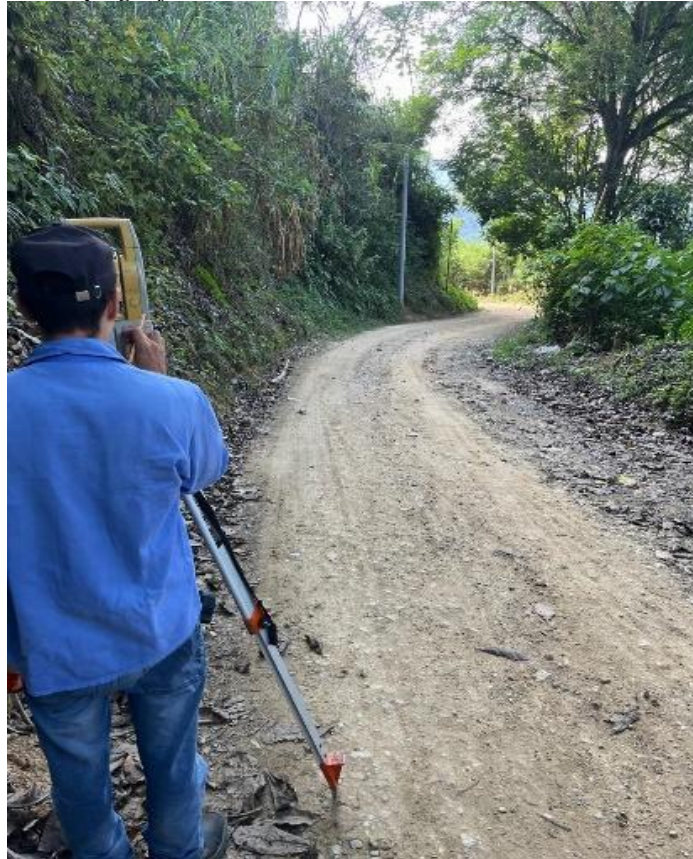
Figura 3. *Levantamiento topográfico.*

Para ejecutar cualquier proyecto de construcción vial, es esencial realizar un levantamiento topográfico que permita identificar las características de la vía a intervenir, lo cual garantiza un diseño adecuado en planta, perfil y sección transversal. En este caso, se llevó a cabo un levantamiento topográfico detallado a lo largo de 1.04 km de vía, con un ancho promedio de entre 6 y 7 metros, con el fin de identificar paramentos que pudieran interferir con el desarrollo del proyecto. Además, se tomaron secciones transversales cada 10 metros.

El levantamiento reveló un terreno con pendientes pronunciadas y transiciones abruptas, aunque el ancho vial resultó óptimo, lo que permite que la estructura de la placa huella encaje completamente en la sección transversal a lo largo de toda la vía.

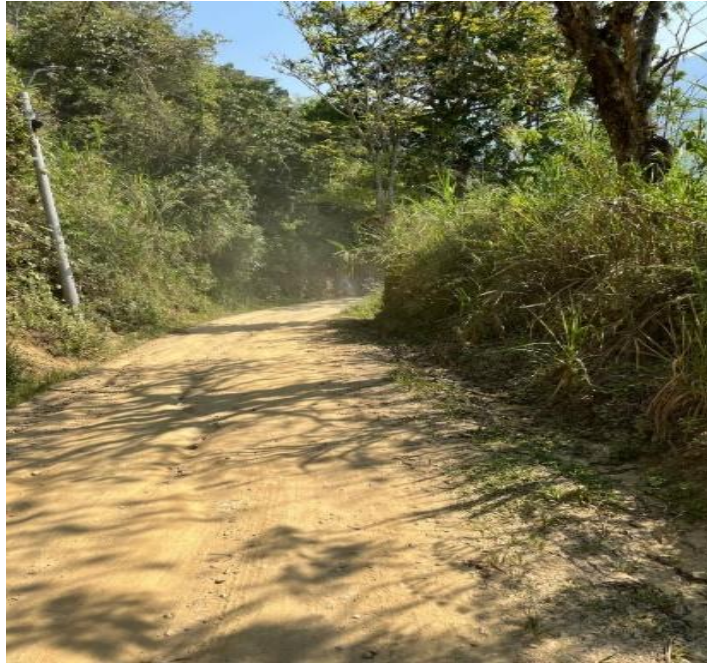
Figura 4. *Estado de la vía.*

Se evaluó el sitio de estudio desde el inicio del recorrido hasta la vereda La Judía. Se observó que la carretera carece de cualquier tipo de infraestructura que garantice un acceso seguro para la comunidad. Asimismo, no cuenta con sistemas de delimitación ni señalizaciones de tránsito, aunque sí dispone de un sistema de drenaje con alcantarillas, una de las cuales se encuentra a lo largo del tramo a intervenir. La vía también cuenta con iluminación, gracias a la presencia de postes eléctricos a lo largo de su recorrido.

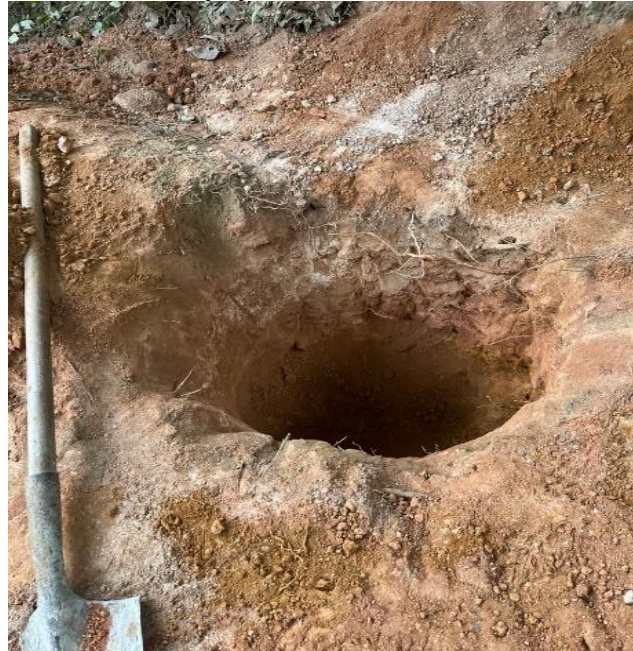
Figura 8. Recolección de material de apiques.

Para la caracterización del suelo como evaluación de diagnóstico, se realizó una toma de muestras en campo para realizar ensayos de suelo en el laboratorio.

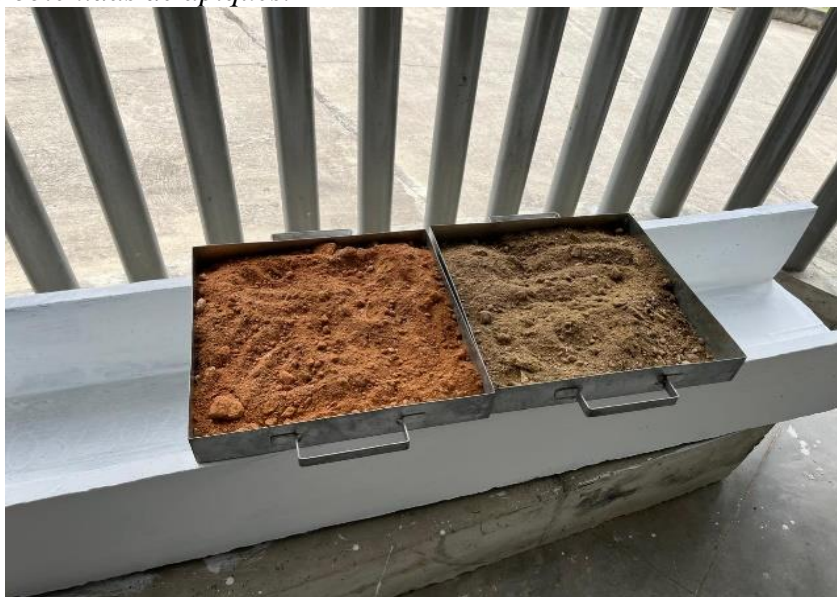
Figura 9. Muestras obtenidas de apiques.

Se realizaron 3 apiques de 1.20 m de profundidad a lo largo del kilómetro de vía donde se encontraron 2 estratos de suelo. La muestra #1 se encontró en los primeros 40 cm de profundidad del apique y la #2 en el resto.

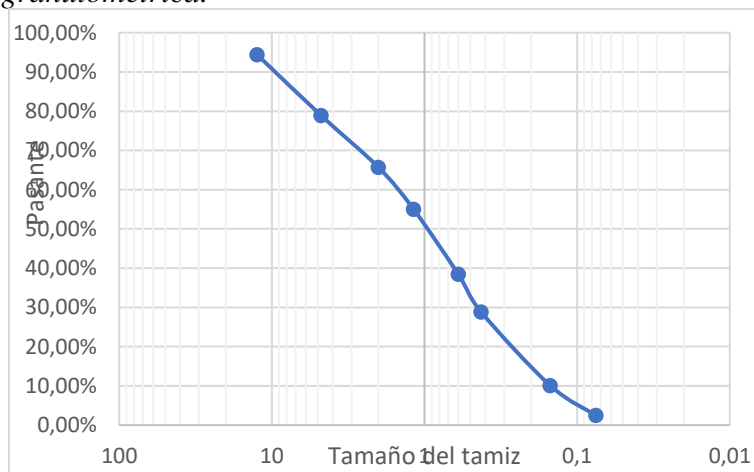
Figura 10. Curva granulométrica.

Para la curva granulométrica siguiendo los resultados de la tabla anterior se tiene que:

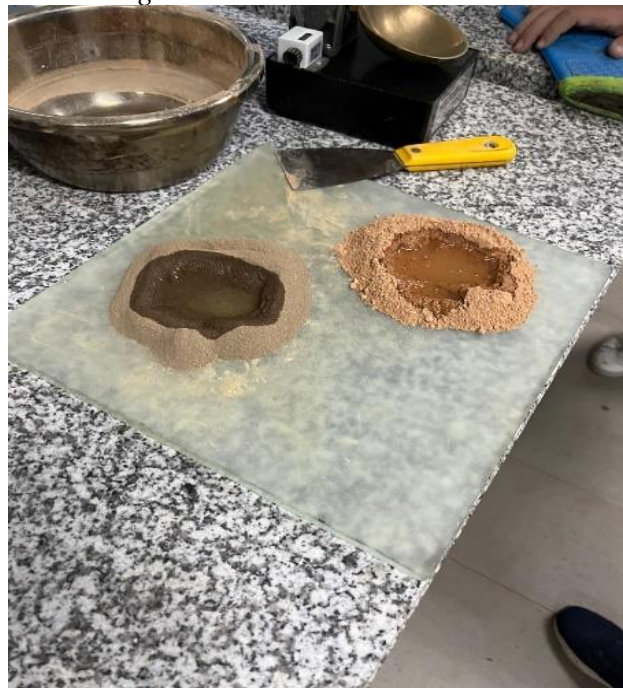
Figura 11. *Ensayo límites de Atterberg.*

En la prueba de laboratorio que se practicó al suelo de límites de Atterberg, que incluye el límite plástico y el límite líquido, se sigue lo indicado por las normativas INVIA E 125-13 e INVIA E 126-13 [10].

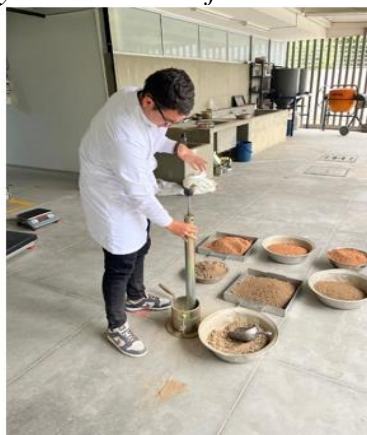
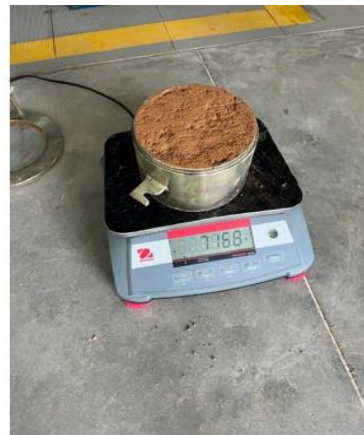
Figura 13. *Ensayo Proctor modificado.*

Para la prueba de Proctor modificado, se realizó el ensayo correspondiente según la norma INVIA 142-13 [10], obteniendo los siguientes resultados:

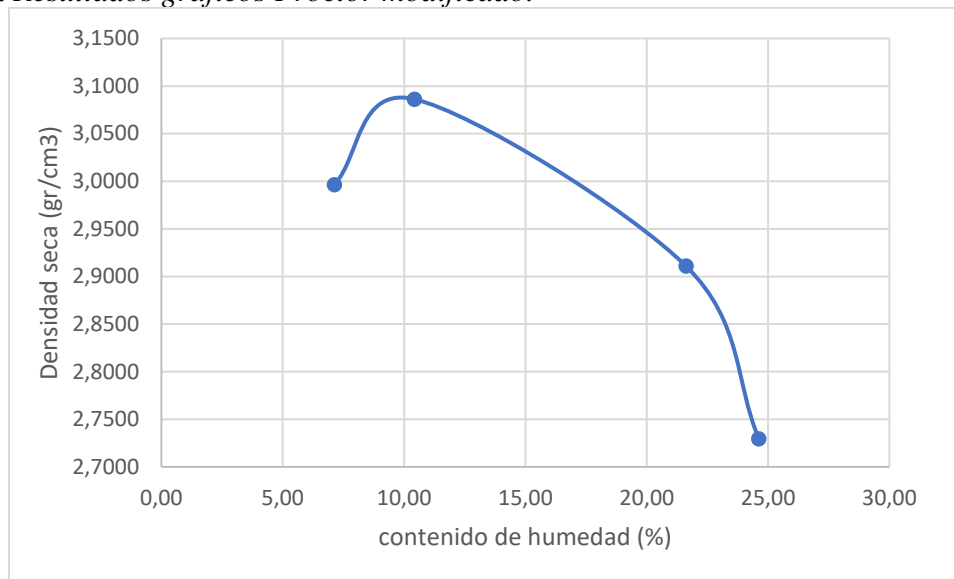
Figura 14. Resultados gráficos Proctor modificado.

Como resultado se puede observar la gráfica de % humedad vs densidad seca y con ella encontrar el valor de humedad óptima y densidad seca máxima.

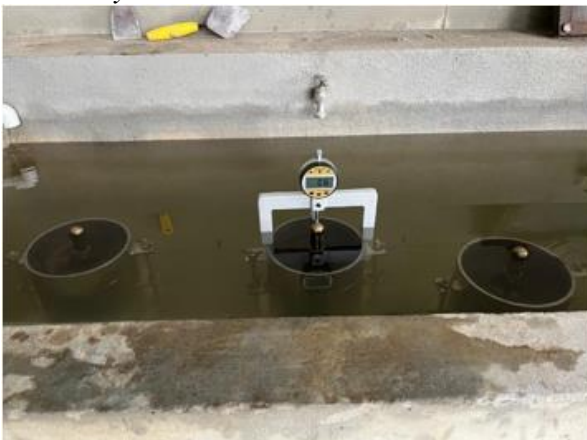
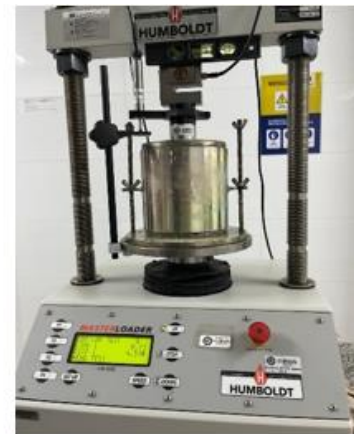
Figura 15. Ensayo CBR.

Siguiendo el procedimiento establecido en la norma INV E 148 – 13 [10], se obtuvo el siguiente resultado:

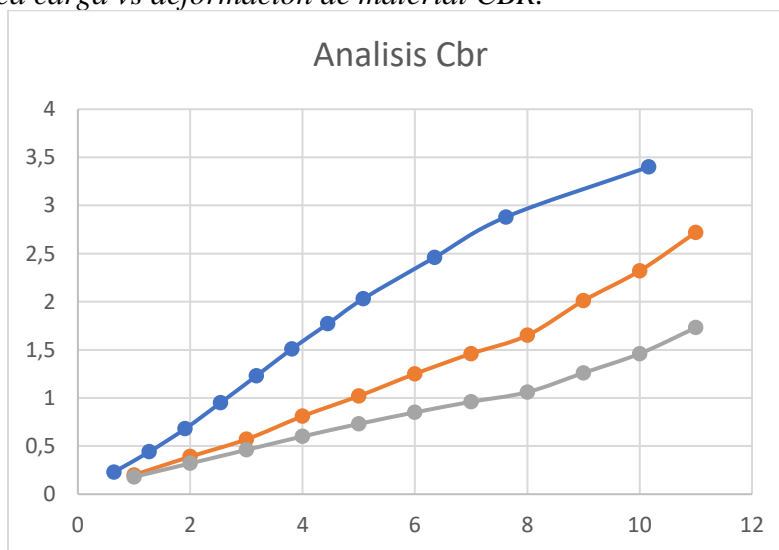
Figura 16. *Gráfica carga vs deformación de material CBR.*

Penetración	Carga en KN		
	55	25	10
0,64	0,23	0,2	0,18
1,27	0,44	0,39	0,32
1,91	0,68	0,57	0,46
2,54	0,95	0,81	0,6
3,18	1,23	1,02	0,73
3,81	1,51	1,25	0,85
4,45	1,77	1,46	0,96
5,08	2,03	1,65	1,06
6,35	2,46	2,01	1,26
7,62	2,88	2,32	1,46
10,16	3,4	2,72	1,73
% Cbr para 2,54	7,1752265	6,1178247	4,531722
% Cbr para 5.08	4,7834844	4,0785498	3,021148

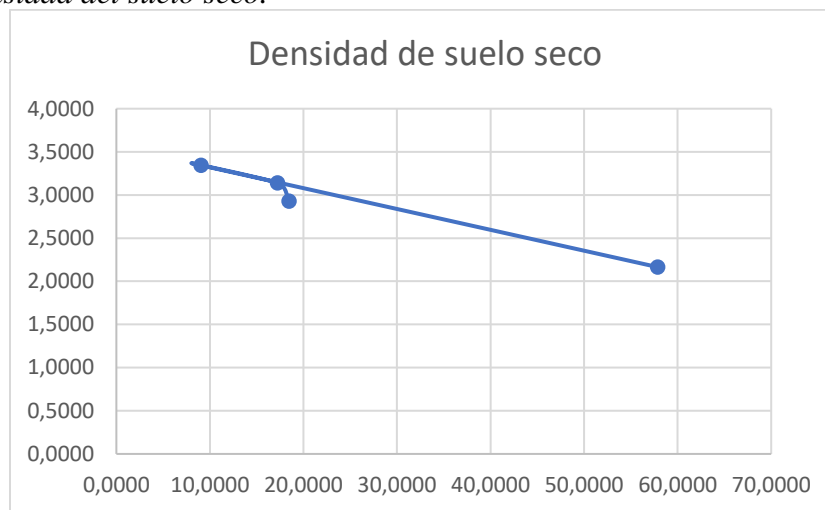
Figura 18. Densidad del suelo seco.

<i>Proctor modificado</i>			
Diámetro del molde			15.2cm
Altura del molde			11.6cm
Peso del molde			3000g
Volumen			2104,92
	10	55	25
Peso molde +suelo	8538	8774	8749
Peso tara	7,44	8,49	6,36
Peso suelo húmedo compactado	8530,56	8765,51	8742,64
Peso tara + suelo h	61,22	67,92	43,68
Peso tara +suelo s	54,6	60,36	38,56
Tara	14	1	64
Peso agua	6,62	7,56	5,12
Peso del suelo seco	47,16	51,87	32,2
Contenido de agua	14,0373	14,5749	15,9006
Densidad de suelo húmedo	4,0527	4,1643	4,1534
Densidad de suelo seco	3,5538	3,6346	3,5836
	Densidad máxima		14,9
	Humedad optima		3,65

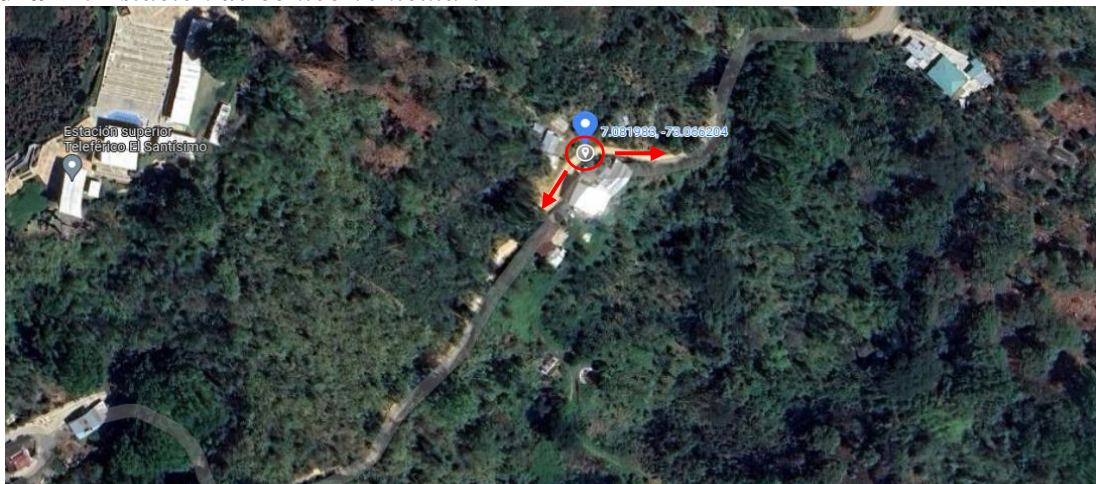
Figura 21. Estación de conteo vehicular.

Se seleccionó una estación ubicada estratégicamente en las coordenadas $7^{\circ}04'55.1''N$ $73^{\circ}03'58.4''W$, abarcando todo el tramo de la vía a intervenir.

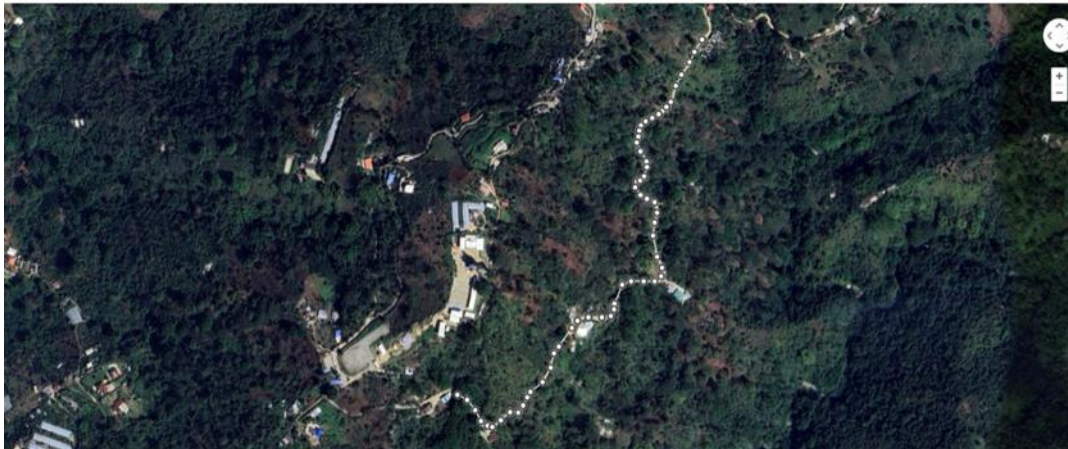
Figura 26. *Alineamiento en google earth*

Para realizar el alineamiento, se utilizó inicialmente Google Maps para referenciar las coordenadas de inicio y final de la placa huella en la vereda La Judía. Posteriormente, en conjunto con el levantamiento topográfico realizado en campo, se trazó la ruta desde el punto de partida hasta el punto final donde se instalaría la placa huella, obteniendo una longitud aproximada de 1 km.

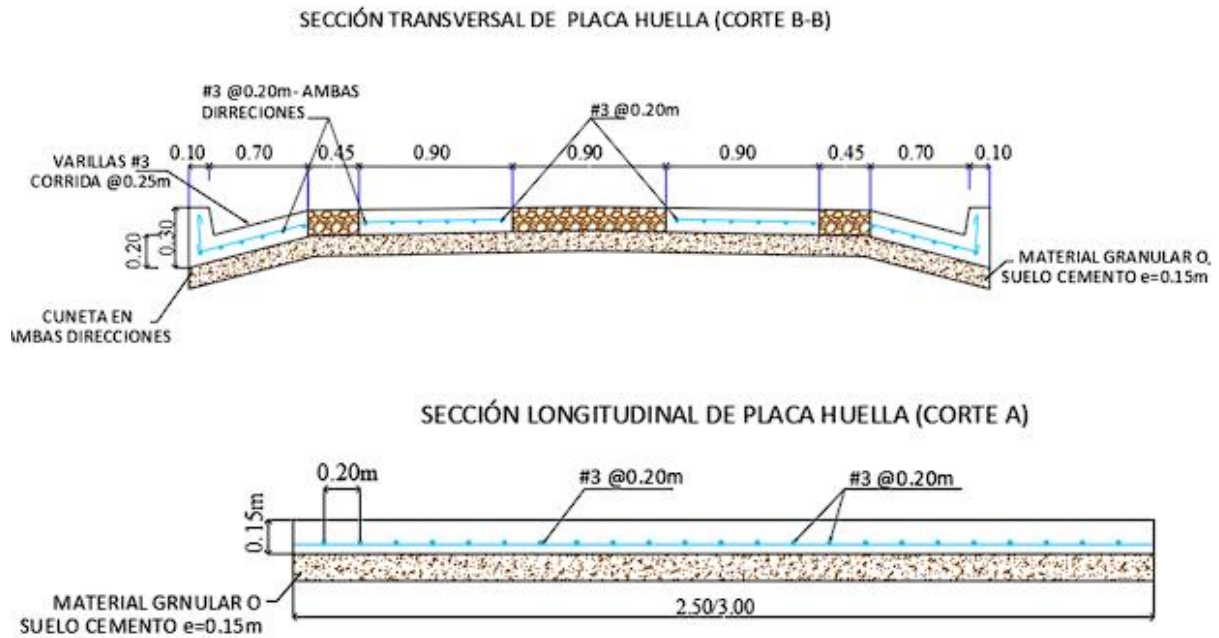
Figura 28. Perfiles de obra (1).

De acuerdo con los lineamientos establecidos en la cartilla de obras menores de drenaje y estructuras viales del INVIAS [2], previamente mencionada, y considerando las necesidades específicas del proyecto, se presentan a continuación los siguientes perfiles de obra:
