PLAN DE MEJORAMIENTO VIAL, SECTOR VÍA ANTIGUA AL LLANO KM 83+300

UNIVERSIDAD SANTO TOMÁS  
FACULTAD DE INGENIERÍA CIVIL  
VILLAVICENCIO

Trabajo de grado presentado como requisito para optar al título de Ingeniero Civil

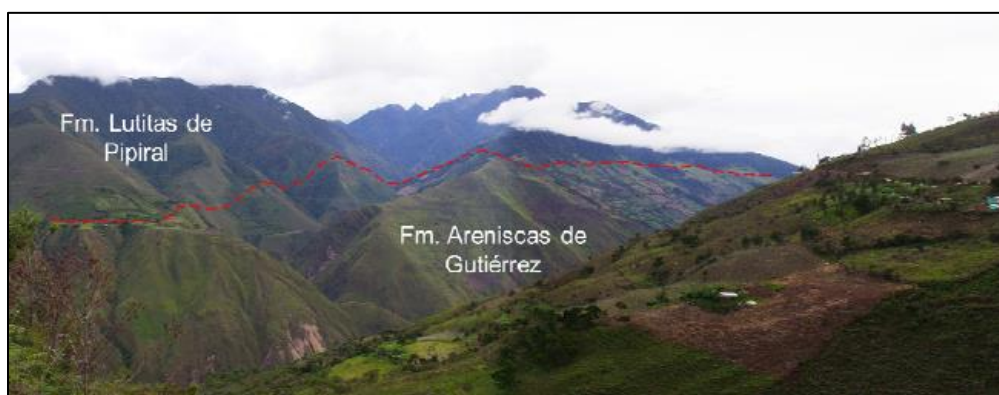
### Figura 5

Geomorfología de la región de estudio. Tomado de Díaz et al (2013).

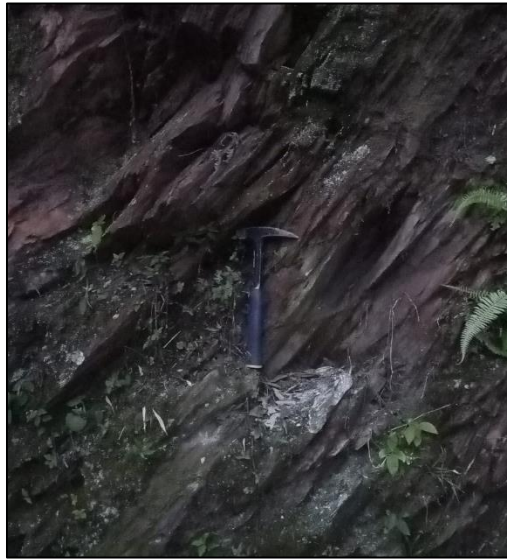
### **Figura 6**

Afloramiento de limolitas color rojo relacionadas con la Formación Capas Rojas del Guatiquia, km 83 + 400, carretera Bogotá Villavicencio, sector vía antigua.

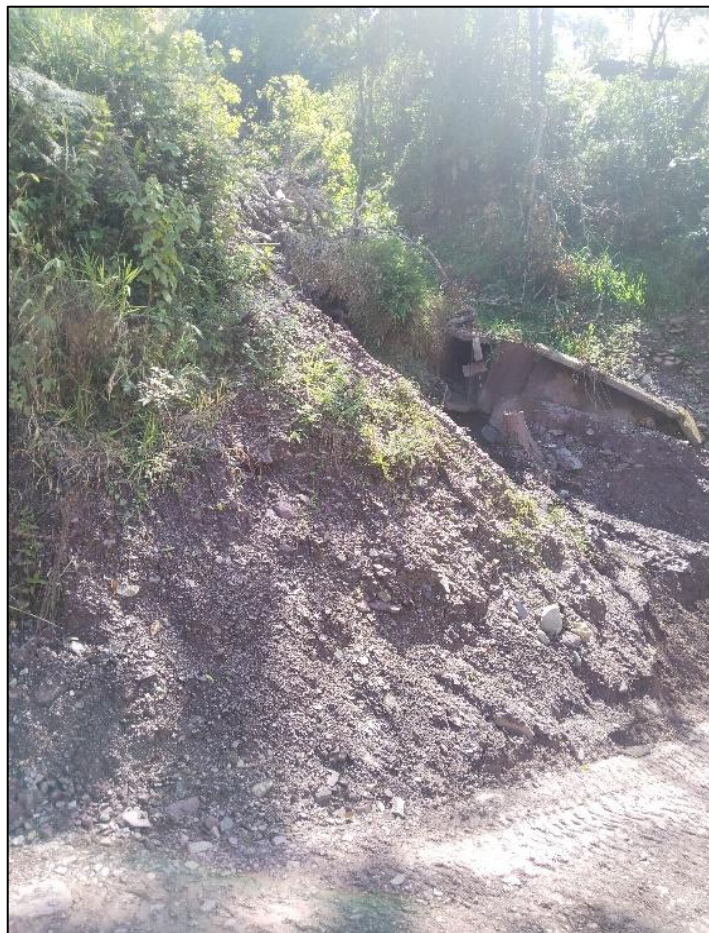
#### **Figura 8**

Aspecto de un antiguo deslizamiento conformado por material de procedencia coluvial.

Conformados por sedimentos que provienen de la cuenca río Negro, con alturas de 31m, estas se conforman de gravas y arenas cuyo origen es fluvial con proporción coluvial. En esta región se presentan terrazas de gran espesor las cuales se desarrollaron durante el Pleistoceno. Localmente se observan deslizamientos antiguos conformados por materiales no consolidados resultantes de la meteorización de las unidades Paleozoicas como las Formaciones Lutitas de Pipiral y Capas Rojas del Guatiquia principalmente. En estos se observan arenas y gravas (figuras 8 y 9).

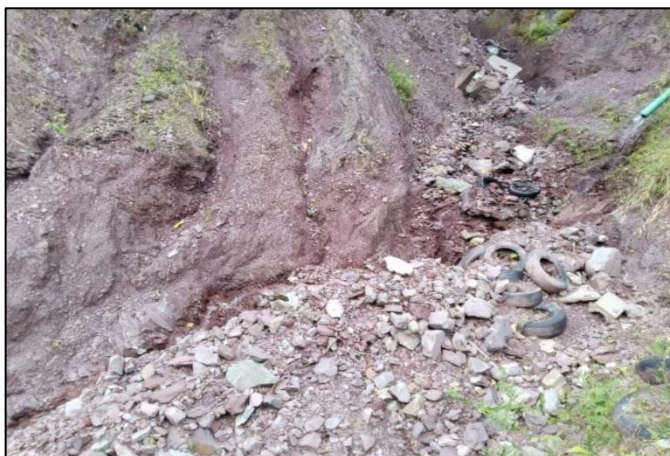
**Figura 9**

Coluvión km 83+320.

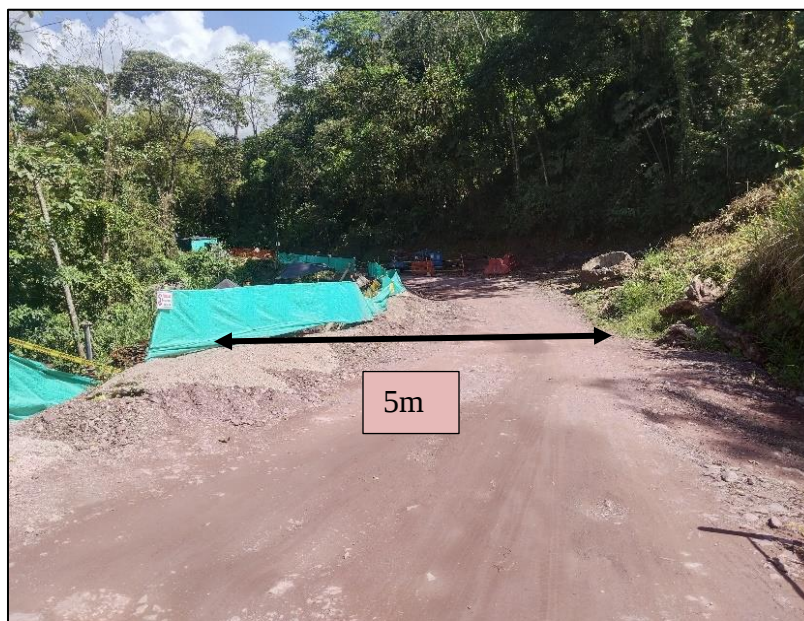
### Figura 16

Foto panorámica de la proyección de la estructura y estado actual de la vía km 83+300

El ancho del tablero del puente es de 5.0 m (Figura 16), solo permite el paso de un vehículo en una dirección a la vez. Teniendo en cuenta esta limitación, se han instalado dos vigas metálicas que soportan un tablero de concreto. Con lo mencionado anteriormente, se considera que la solución estructural más apropiada conceptualmente es un sistema de vigas metálicas prefabricadas, respaldadas por estribos de concreto. Con las limitaciones y restricciones que actualmente posee la zona, así como los requerimientos que se exigen para la construcción de una estructura, se estudió y se planteó un tipo de puente, conformado por una losa sobre una viga metálica. Esta consiste en una viga de sección compuesta, en la que una parte de la estructura metálica tiene forma de I que trabaja continuamente con el tablero superior hecho en concreto. La sección I se prefabrica y se monta sobre unos apoyos. Luego de estar la viga en su lugar se procede al vaciado del concreto
