**ESTUDIO DE PATOLOGÍA EN LA EDIFICACIÓN PARADISE BUILDING  
UBICADO EN LA CIUDAD DE MEDELLÍN, ANTIOQUIA**

Universidad Santo Tomás  
Facultad de Ingeniería Civil  
Especialización en Patología de la Construcción  
2025

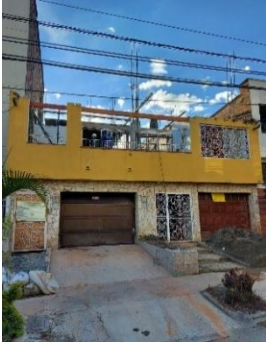
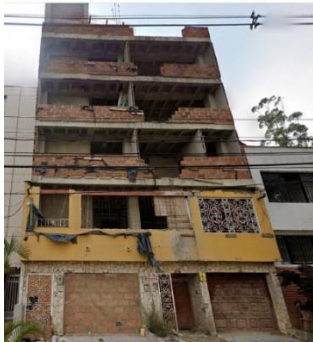
**Tabla 2.** Evidencia de transición de la edificación.

| Estructura original | | Estructura actual | |

Nota: Imagen suministrada por los propietarios. 2020. Fotografía tomada por autores. 2024.
