PROYECTO DE GRADO COMO ASPIRANTE AL TÍTULO DE  
CONSTRUCTOR EN ARQUITECTURA E INGENIERÍA

Universidad Santo Tomas CAU Cali

2022

TECNOLOGÍAS PASIVAS PARA  
DISMINUCIÓN DE ACCIDENTALIDAD  
POR PERDIDA DE CARRIL EN LA DOBLE  
CALZADA BUGA-LA VICTORIA (V.25)

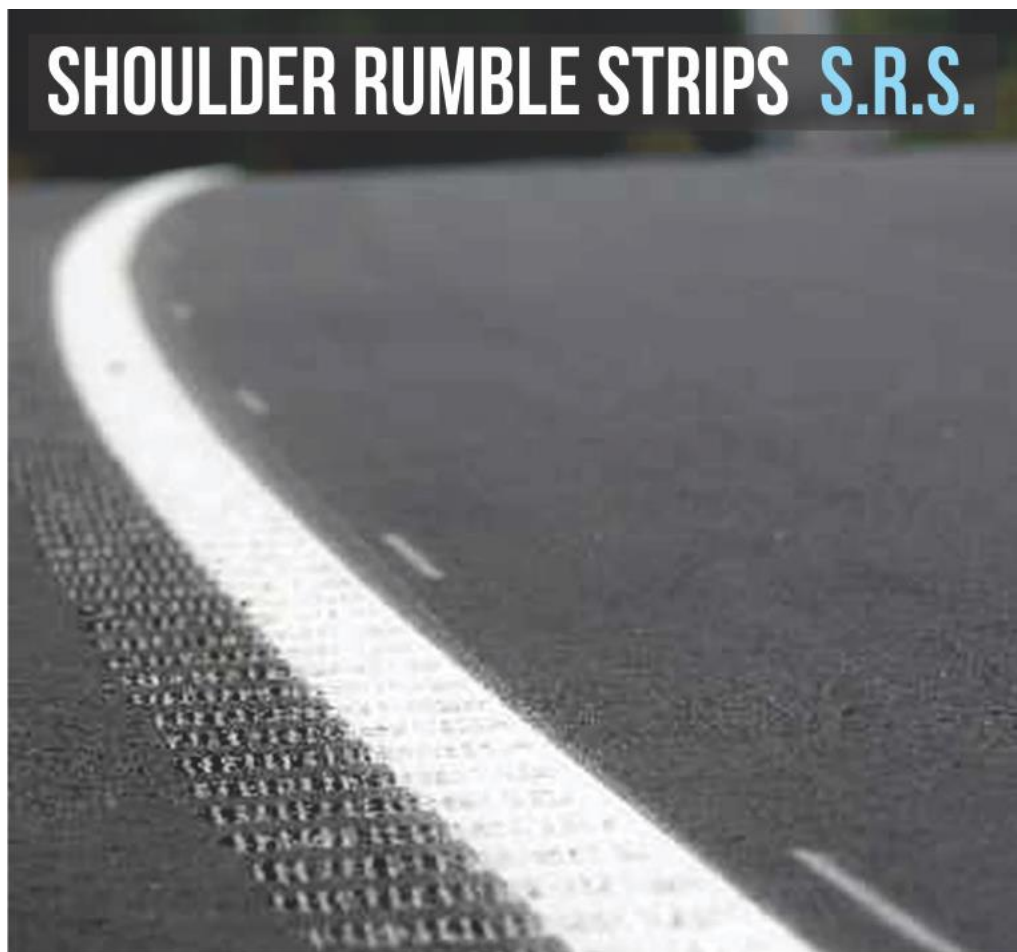
**3.6 SHOULDER RUMBLE STRIPS SRS:** Bandas Rumbantes en Hombros de la vía.

*ILUSTRACIÓN 1. SHOULDER RUMBLE STRIPS SRS (CLEVELAND.COM, 2020)*

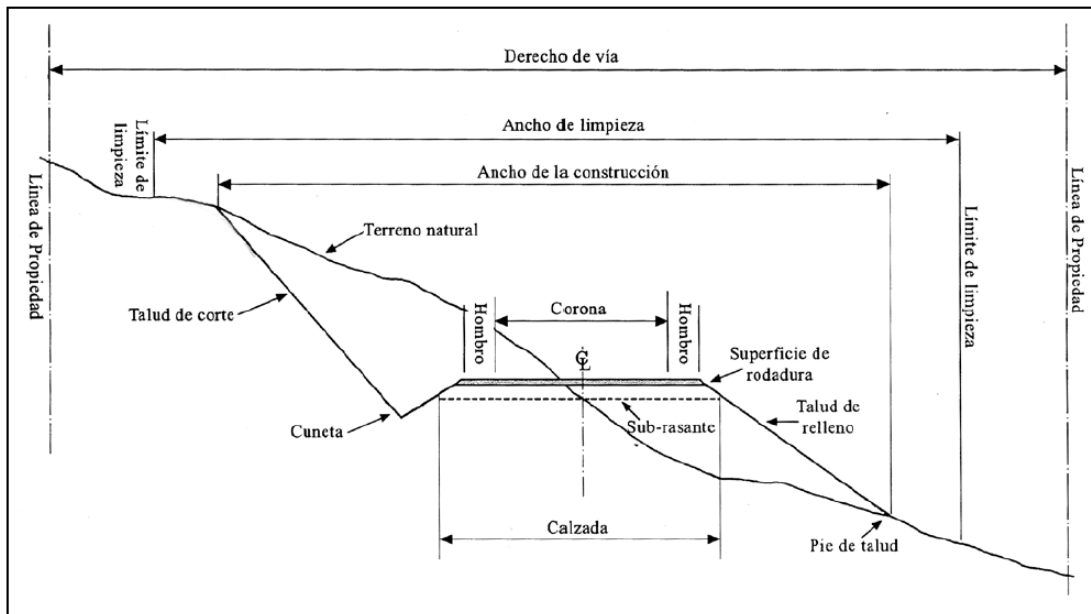
3.7 **HOMBRO DE VÍA:** Arcén o berma llamada en Colombia

ILUSTRACIÓN 2. HOMBRO DE CARRETERA. FUENTE: (GORDON KELLER, 2008)

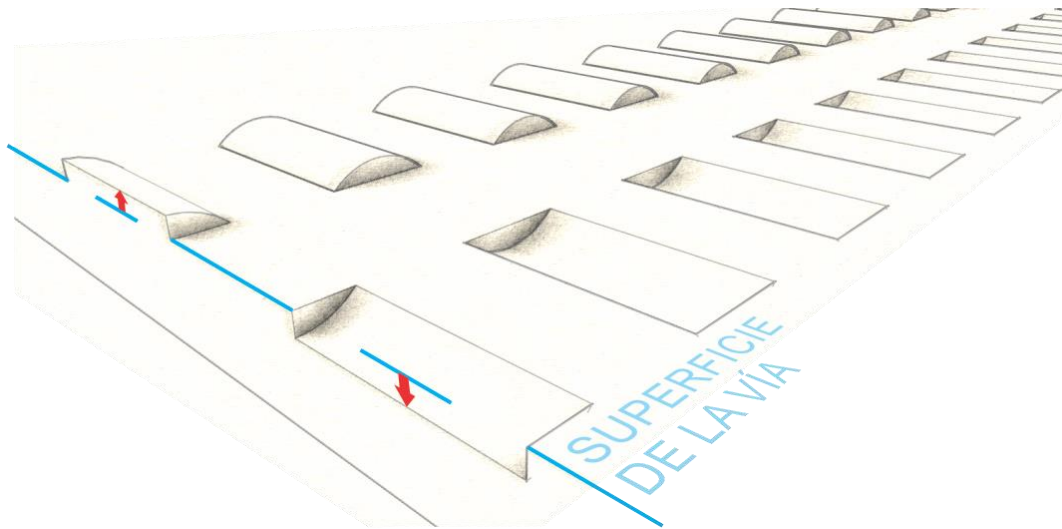
Estos dos tipos de desarrollos han hecho que esta solución en seguridad vial tenga dos tipologías generales, las que van hacia la parte superior de la superficie de rodadura de la vía (Convexa) y las que están en la parte inferior de la superficie de la carretera (Cóncava):

ILUSTRACIÓN 4 CONCEPTO GENERAL DE TIPOS DE SRS. FUENTE: PROPIA.

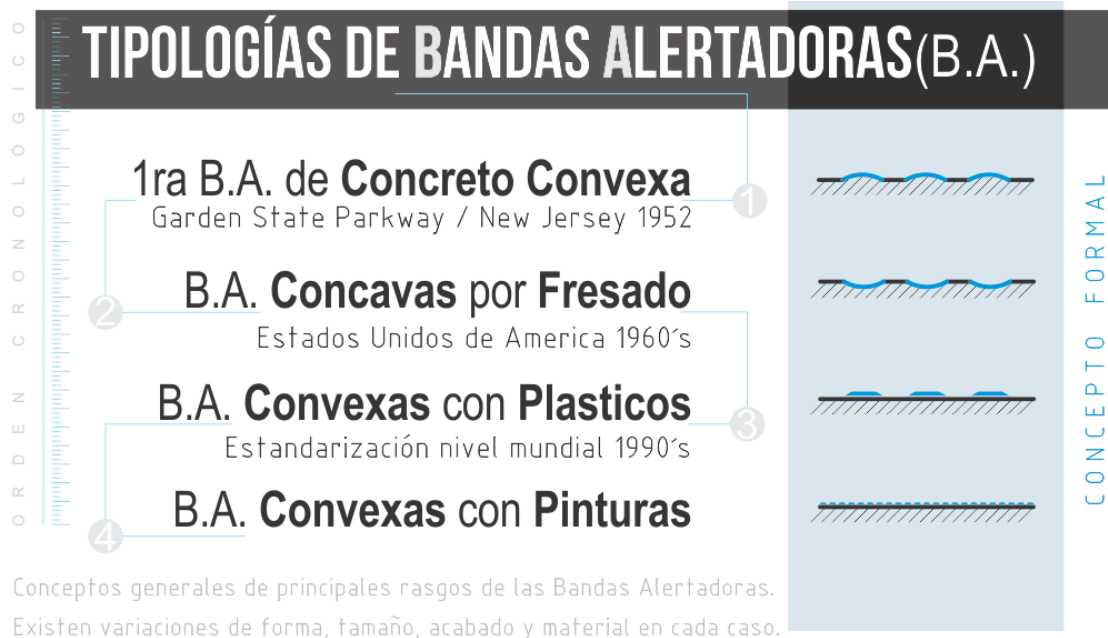
Conceptualmente hablando, por medio de la investigación realizada hasta el momento, se han encontrado cuatro grandes grupos de tipologías que se dividen en las ya mencionadas anteriormente. Adicional a estas, por la temporalidad, adiciono las técnicas mas nuevas que tienen que ver con materiales superpuestos a la superficie de rodadura, como se muestra a continuación:

ILUSTRACIÓN 5. TIPOLOGÍA DE BANDAS ALERTADORAS. FUENTE: PROPIA.

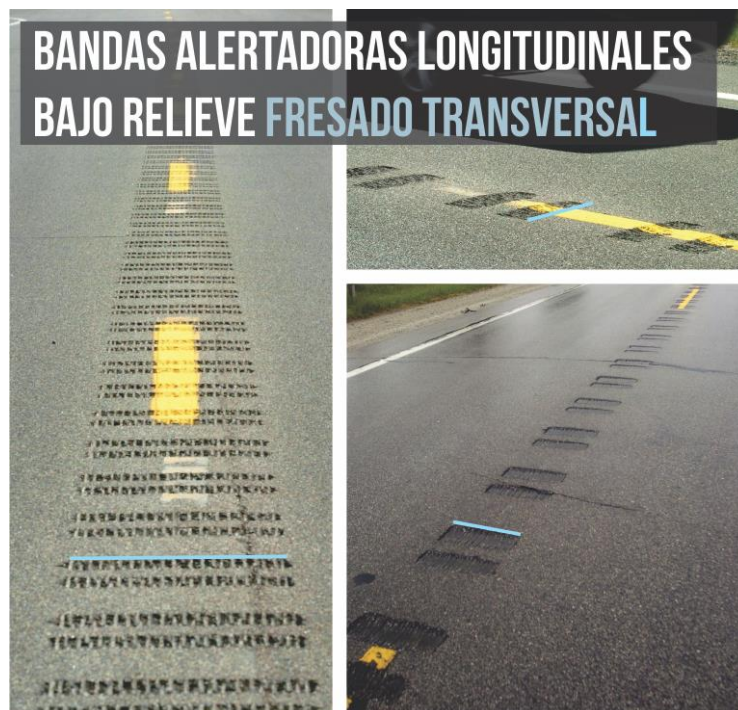
ILUSTRACIÓN 6. BANDAS ALERTADORAS LONGITUDINALES POR FRESADO. FUENTE: (MLIVE.COM, 2020)

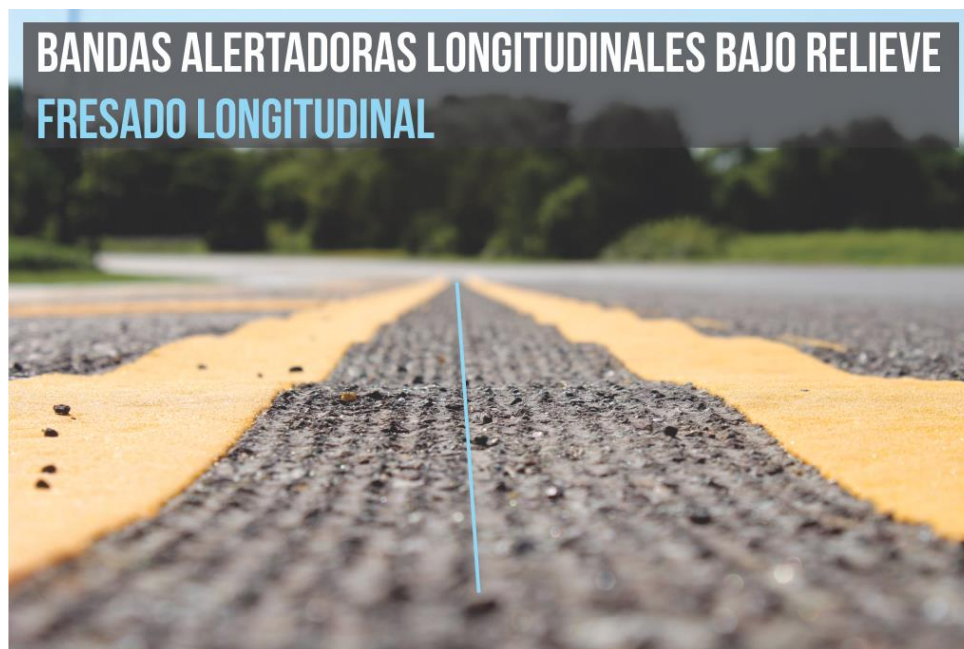
ILUSTRACIÓN 7. BANDAS ALERTADORAS LONGITUDINALES POR FRESADO. FUENTE: (BRIDOG, 2020)

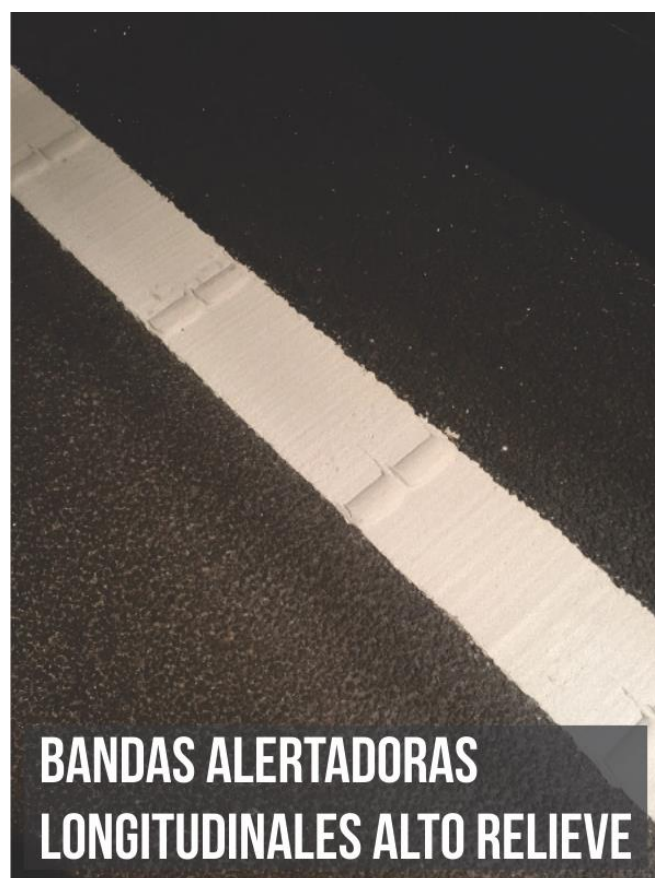
ILUSTRACIÓN 8. BANDAS ALERTADORAS LONGITUDINALES CON PLÁSTICO. FUENTE: (AMES, 2019)

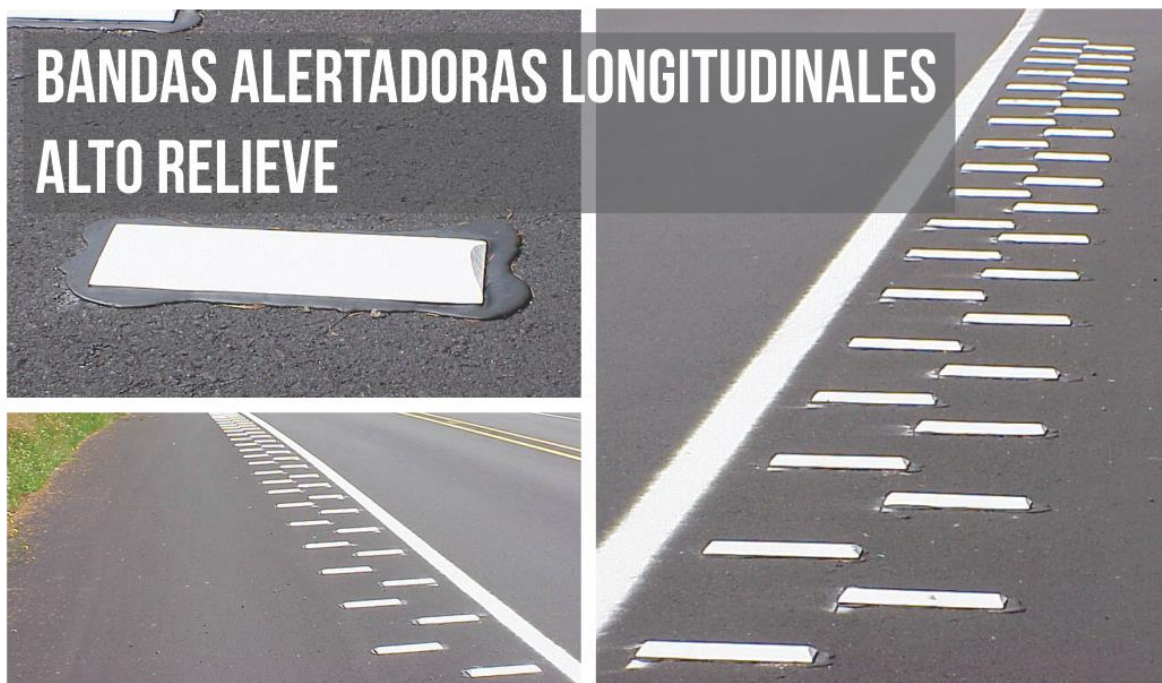
ILUSTRACIÓN 9. BANDAS ALERTADORAS LONGITUDINALES CON PLÁSTICO. FUENTE: (PEXCO, 2020)

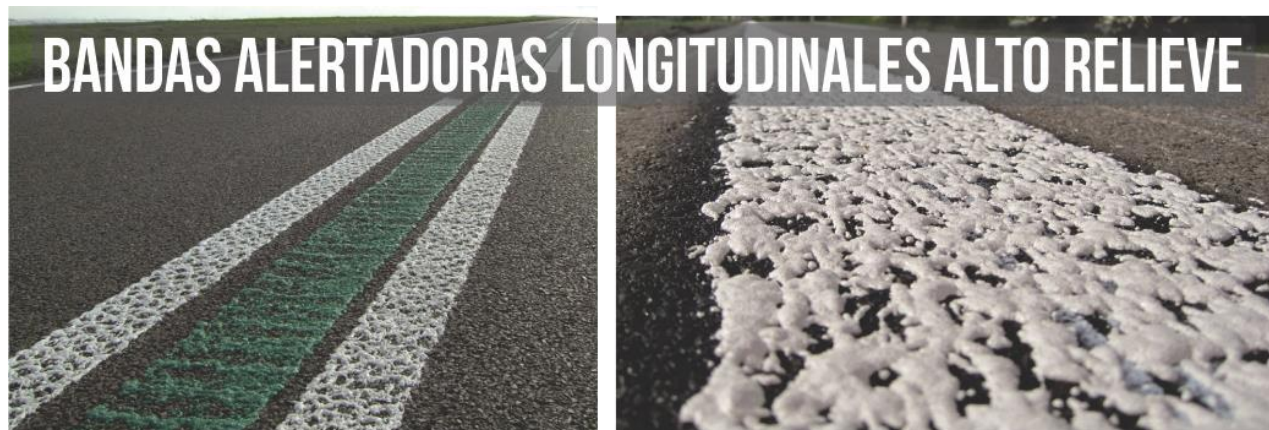
ILUSTRACIÓN 10. SRS TERMOPLÁSTICO. FUENTE: (MOBILITEITS PLATFORM, 2020)

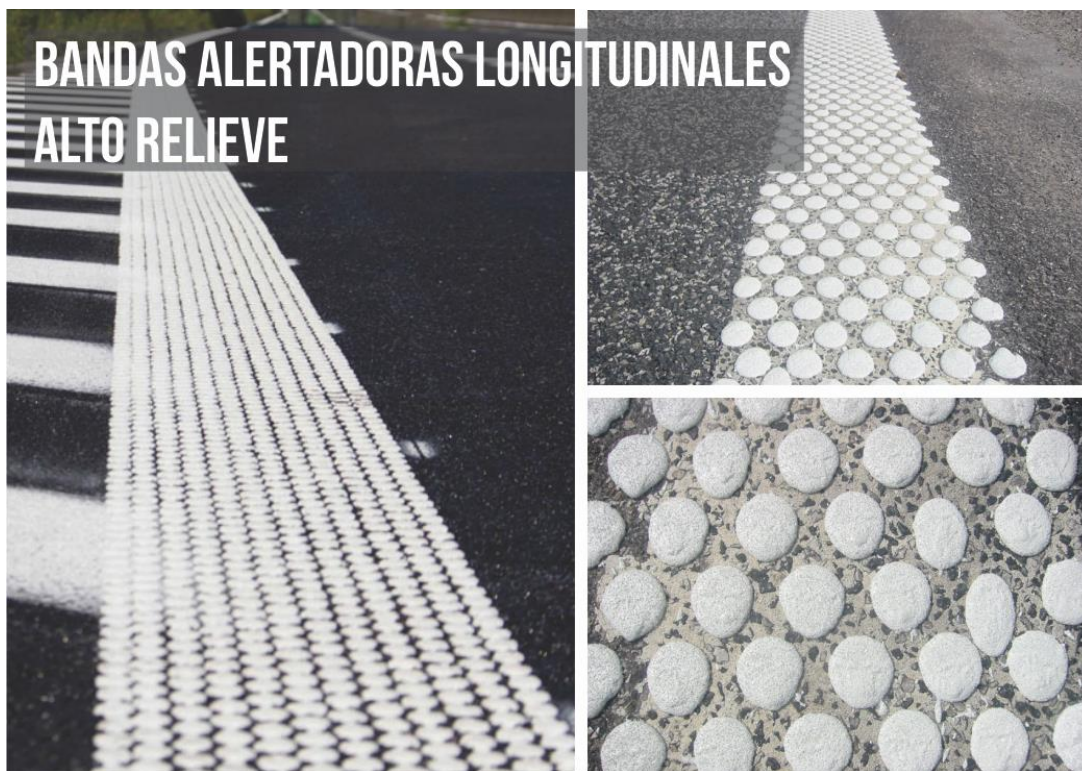
ILUSTRACIÓN 11. BANDAS ALERTADORAS LONGITUDINALES (BAL) CON PLÁSTICO. FUENTE: (BITULEIT, 2020)

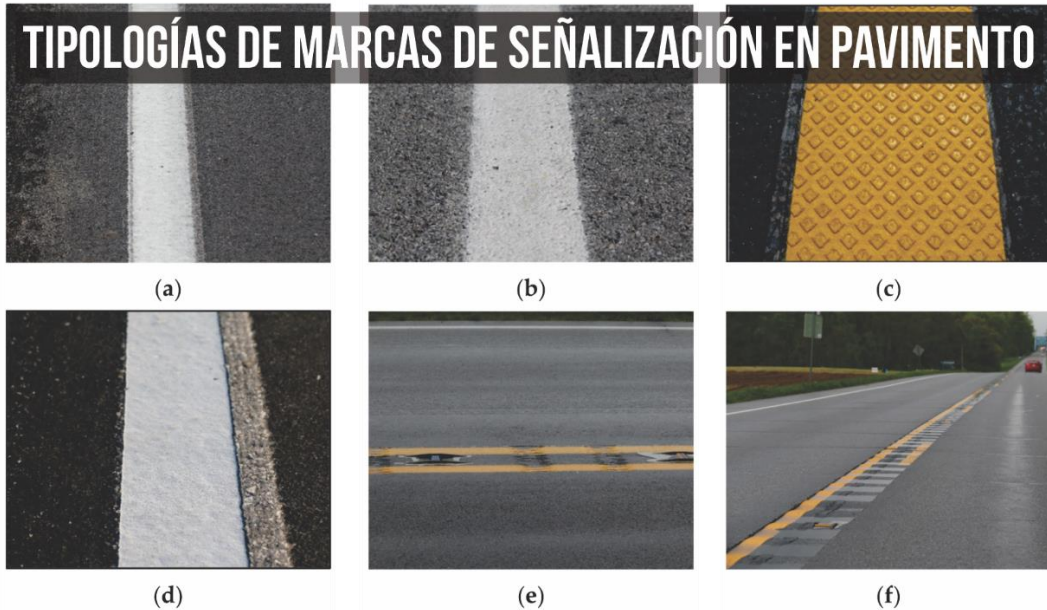
- (a) Multicomponente. Fuente imagen: Zehr, S
- (b) Pintura. Fuente imagen: Hardin, B
- (c) Cinta Preformada. Fuente imagen: Lowther, H.
- (d) Termoplástico. Fuente imagen: Plattner, D
- (e) Franjas Sonoras Secas. Fuente imagen: Pozos, T.
- (f) Franjas Sonoras Húmedas. Fuente imagen: Habib, A.

ILUSTRACIÓN 133. TIPOLOGÍAS DE SEÑALIZACIÓN DE LINEAS EN PAVIMENTO (UNIVERSIDAD DE PARDUE, 2019)

Acá otras tipologías que son mencionadas en un artículo (Universidad de Pardue, 2019) en el que se hacen estudios para que los vehículos se les facilite continuar sobre el carril sin desviación en la conducción bajo condiciones difíciles sobre autopistas en los Estados Unidos.

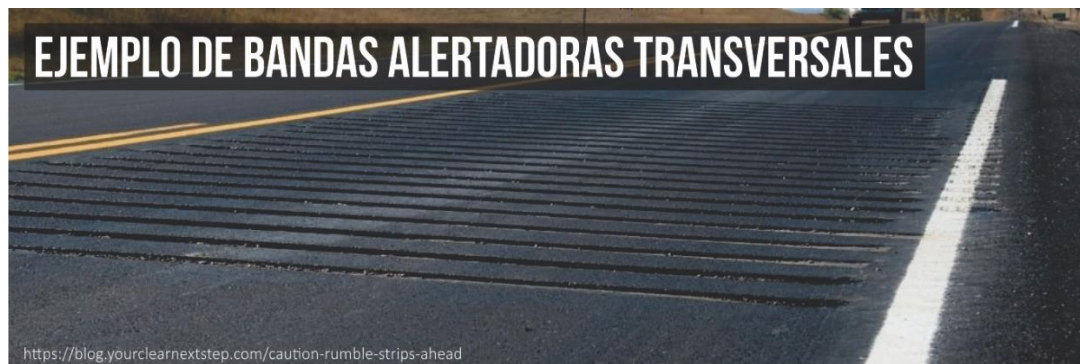
ILUSTRACIÓN 143. BANDAS ALERTADORAS TRANSVERSALES. FUENTE ( (STEP, 2022)

Para el primer caso, las Bandas Alertadoras Transversales (BAT), estas por su funcionalidad generan ruido por la vibración al paso de los vehículos que la transitan y ya en varias instalaciones que se ubican en cercanías, sobre todo a poblados en los Estados Unidos, debido a las quejas por el ruido constante, las BAT han sido desinstaladas y reemplazadas por otro tipo de elementos de señalización visual dinámica, como letreros luminosos.

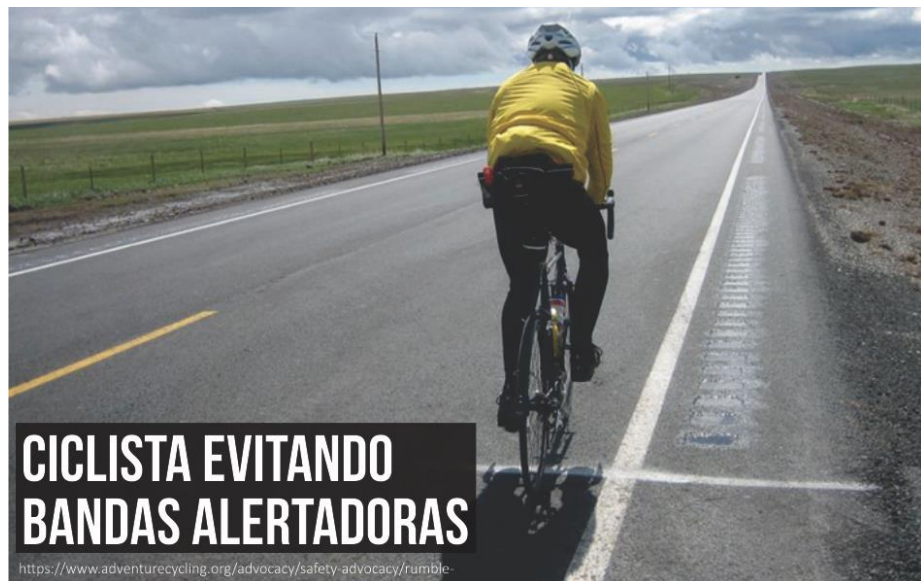
**CICLISTA EVITANDO BANDAS ALERTADORAS**  
<https://www.adventurecycling.org/advocacy/safety-advocacy/rumble->  
*ILUSTRACIÓN 154. CARRIL CON BERMA CORTA Y BANDA ALERTADORA LONGITUDINAL. FUENTE (ADVENTURE CYCLING ORG, 2022)*

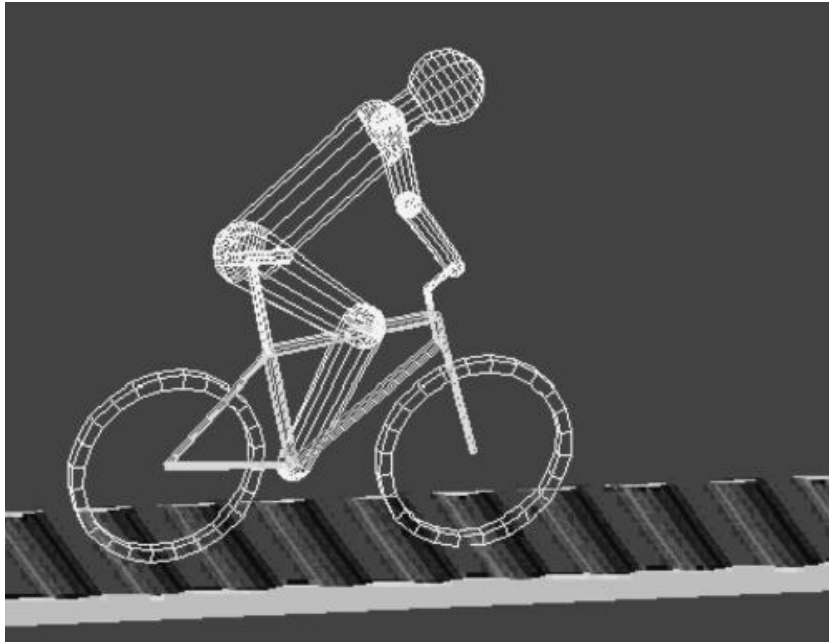
*ILUSTRACIÓN 176. SIMULACIÓN DE CICLISTA CIRCULANDO SOBRE BAL (FRANCESCA LA TORREA, OCTOBER 2012)*

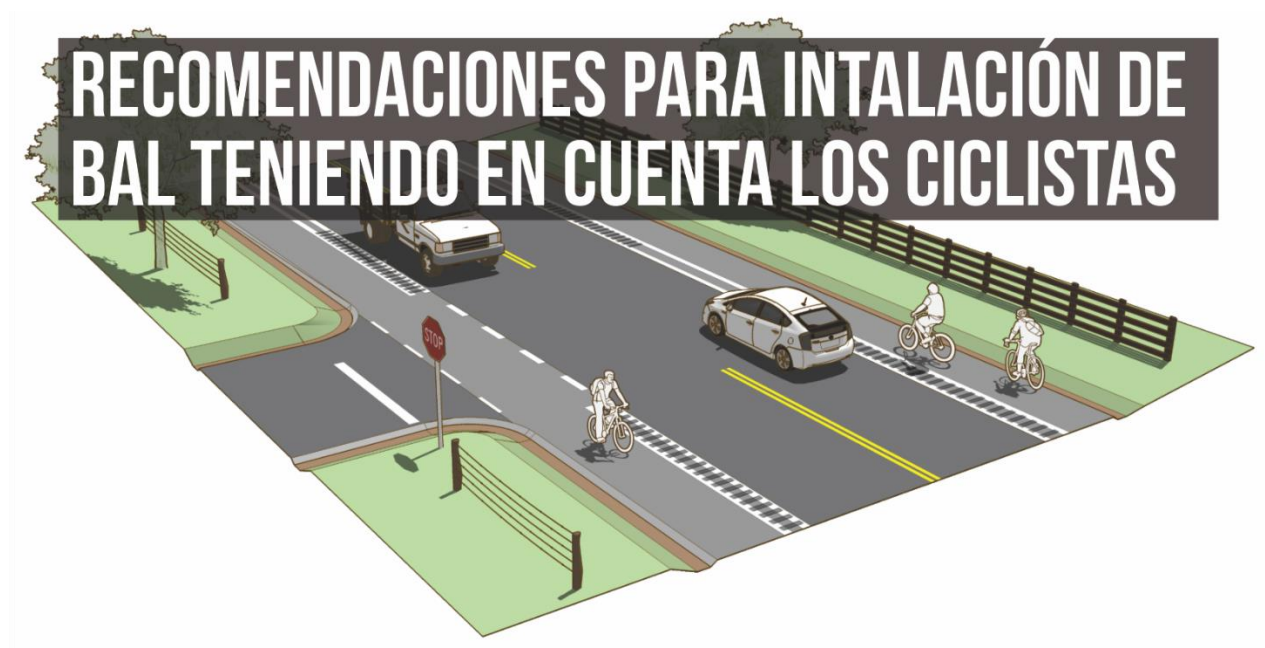
*ILUSTRACIÓN 187. RECOMENDACIONES DE INSTALACIÓN DE BAL (HTTPS://RURALDESIGNGUIDE.COM/VISUALLY-SEPARATED/PAVED-SHOULDER, 2022)*

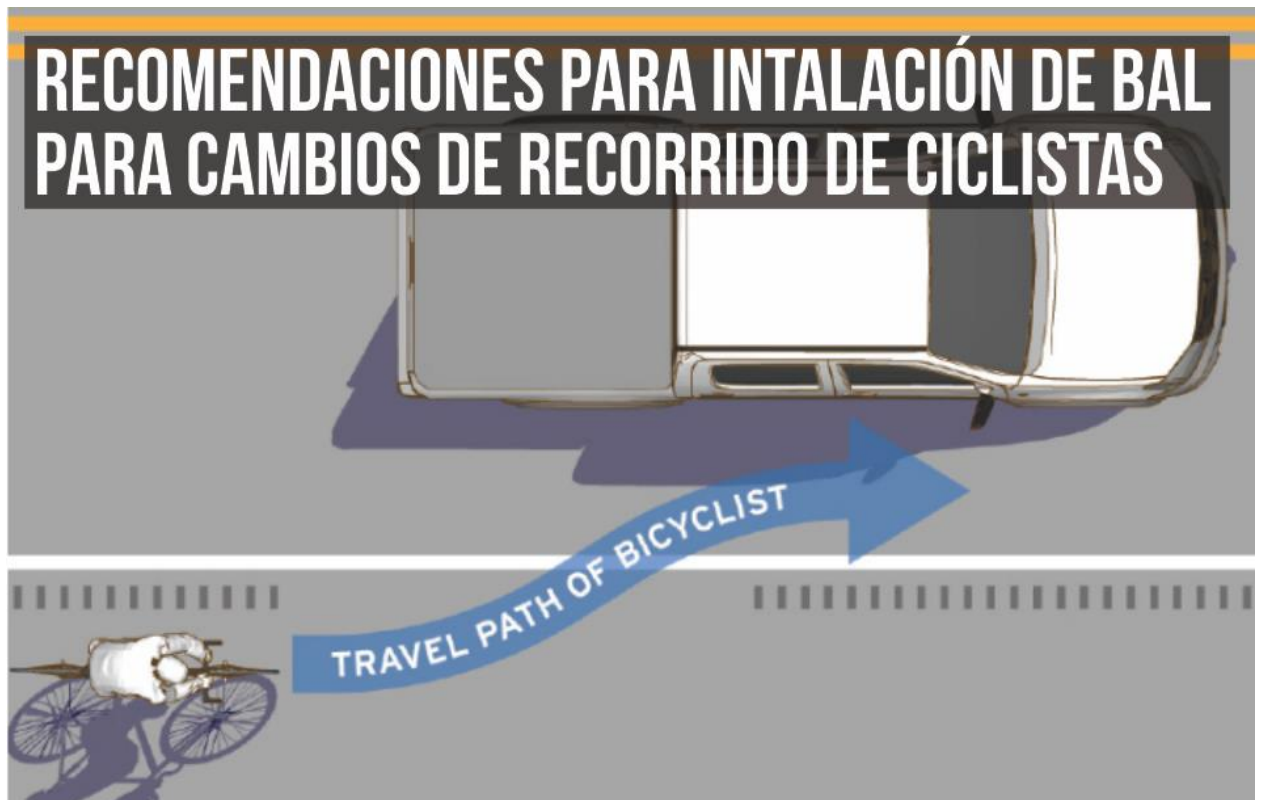
ILUSTRACIÓN 209. RECOMENDACIONES DE INSTALACIÓN DE BAL  
([HTTPS://RURALDESIGNGUIDE.COM/VISUALLY-SEPARATED/PAVED-SHOULDER](https://ruraldesignguide.com/visually-separated/paved-shoulder), 2022)

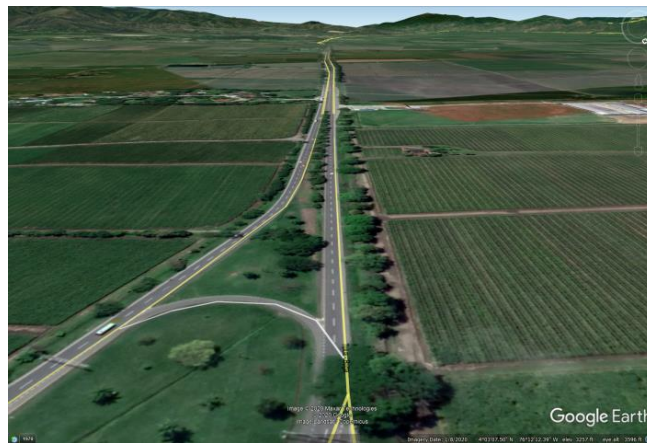
ILUSTRACIÓN 22. FIGURA: RECTA SALIDA SUR TULUA. FUENTE: GOOGLE EARTH

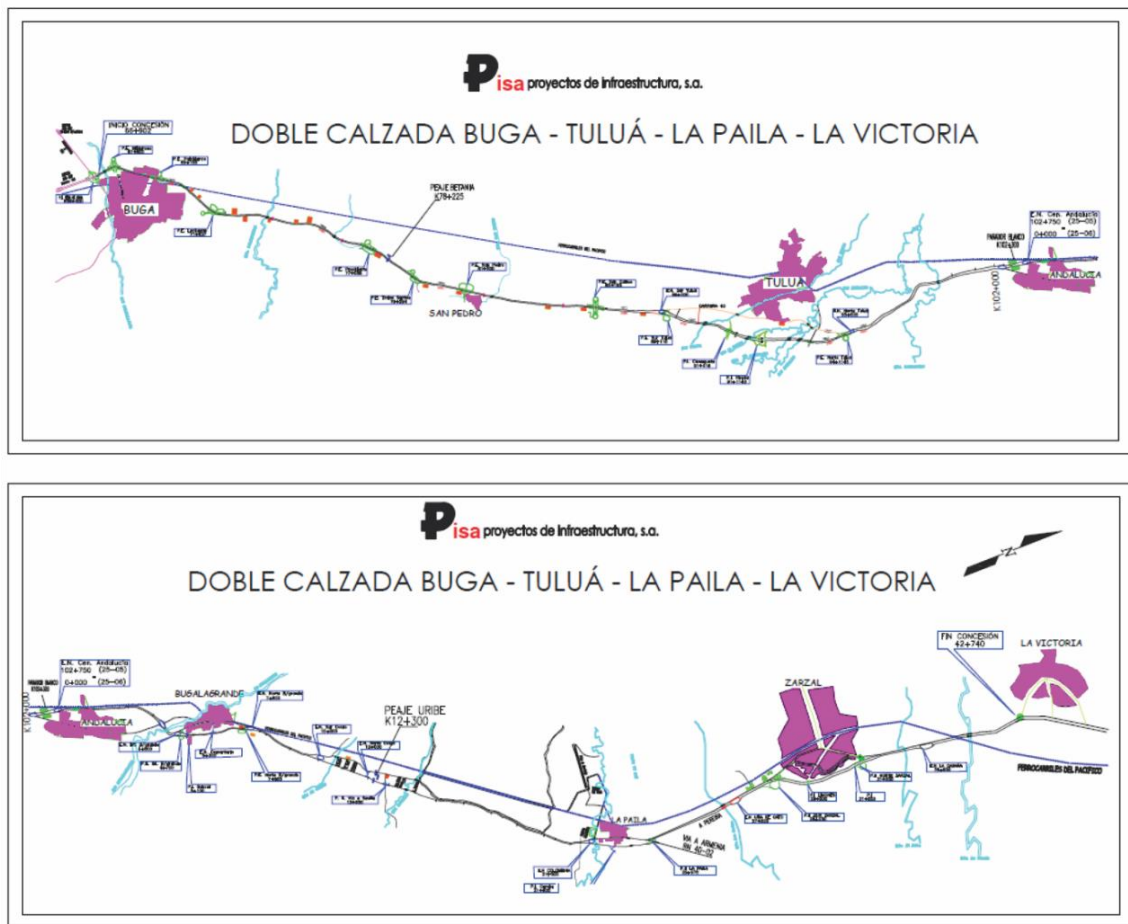
ILUSTRACIÓN 55. ESQUEMA TRAMO BUGA/LA PAILA/LA VICTORIA (PISA S.A., 2020)

Para el desarrollo de este estudio a través de la investigación de campo realizada y la toma de documentos, se realizaron mapas donde se segmenta la ruta en 4 partes, siendo dividido normalmente por la Concesionaria en tres tramos (Buga-Tuluá / Tuluá-La Paila / La Paila La Victoria)

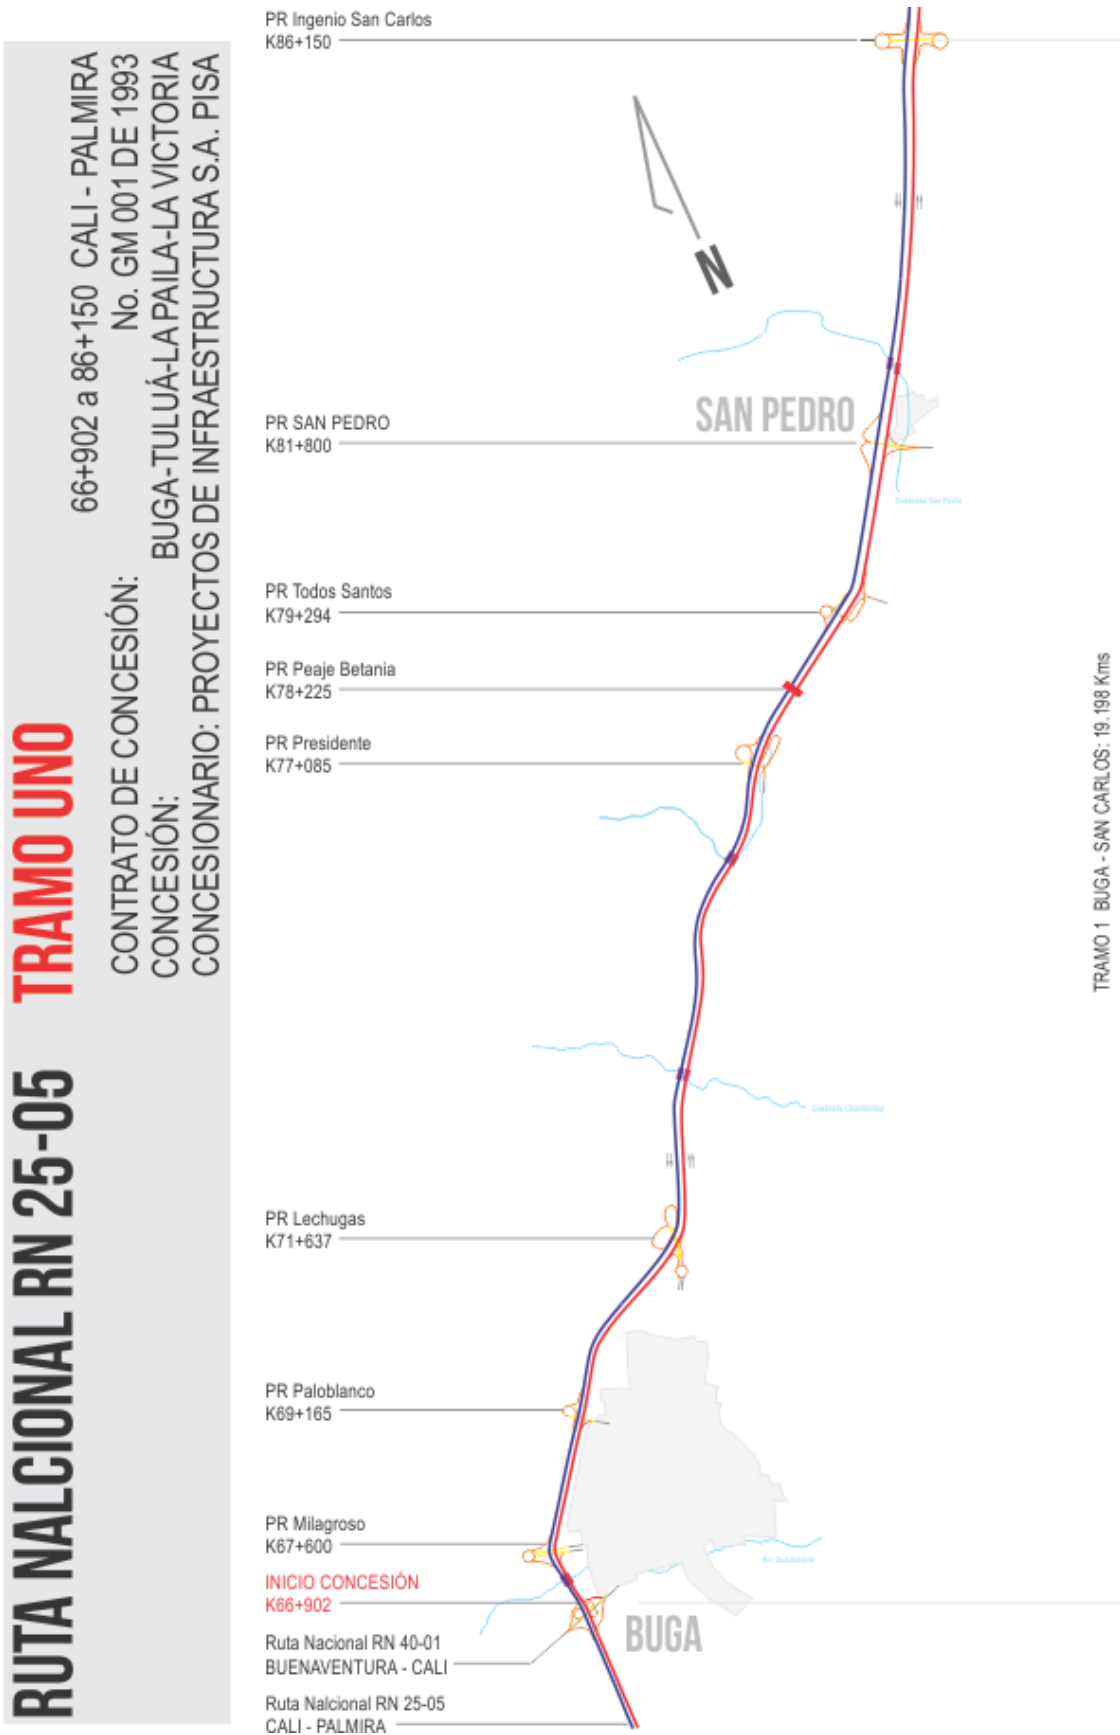
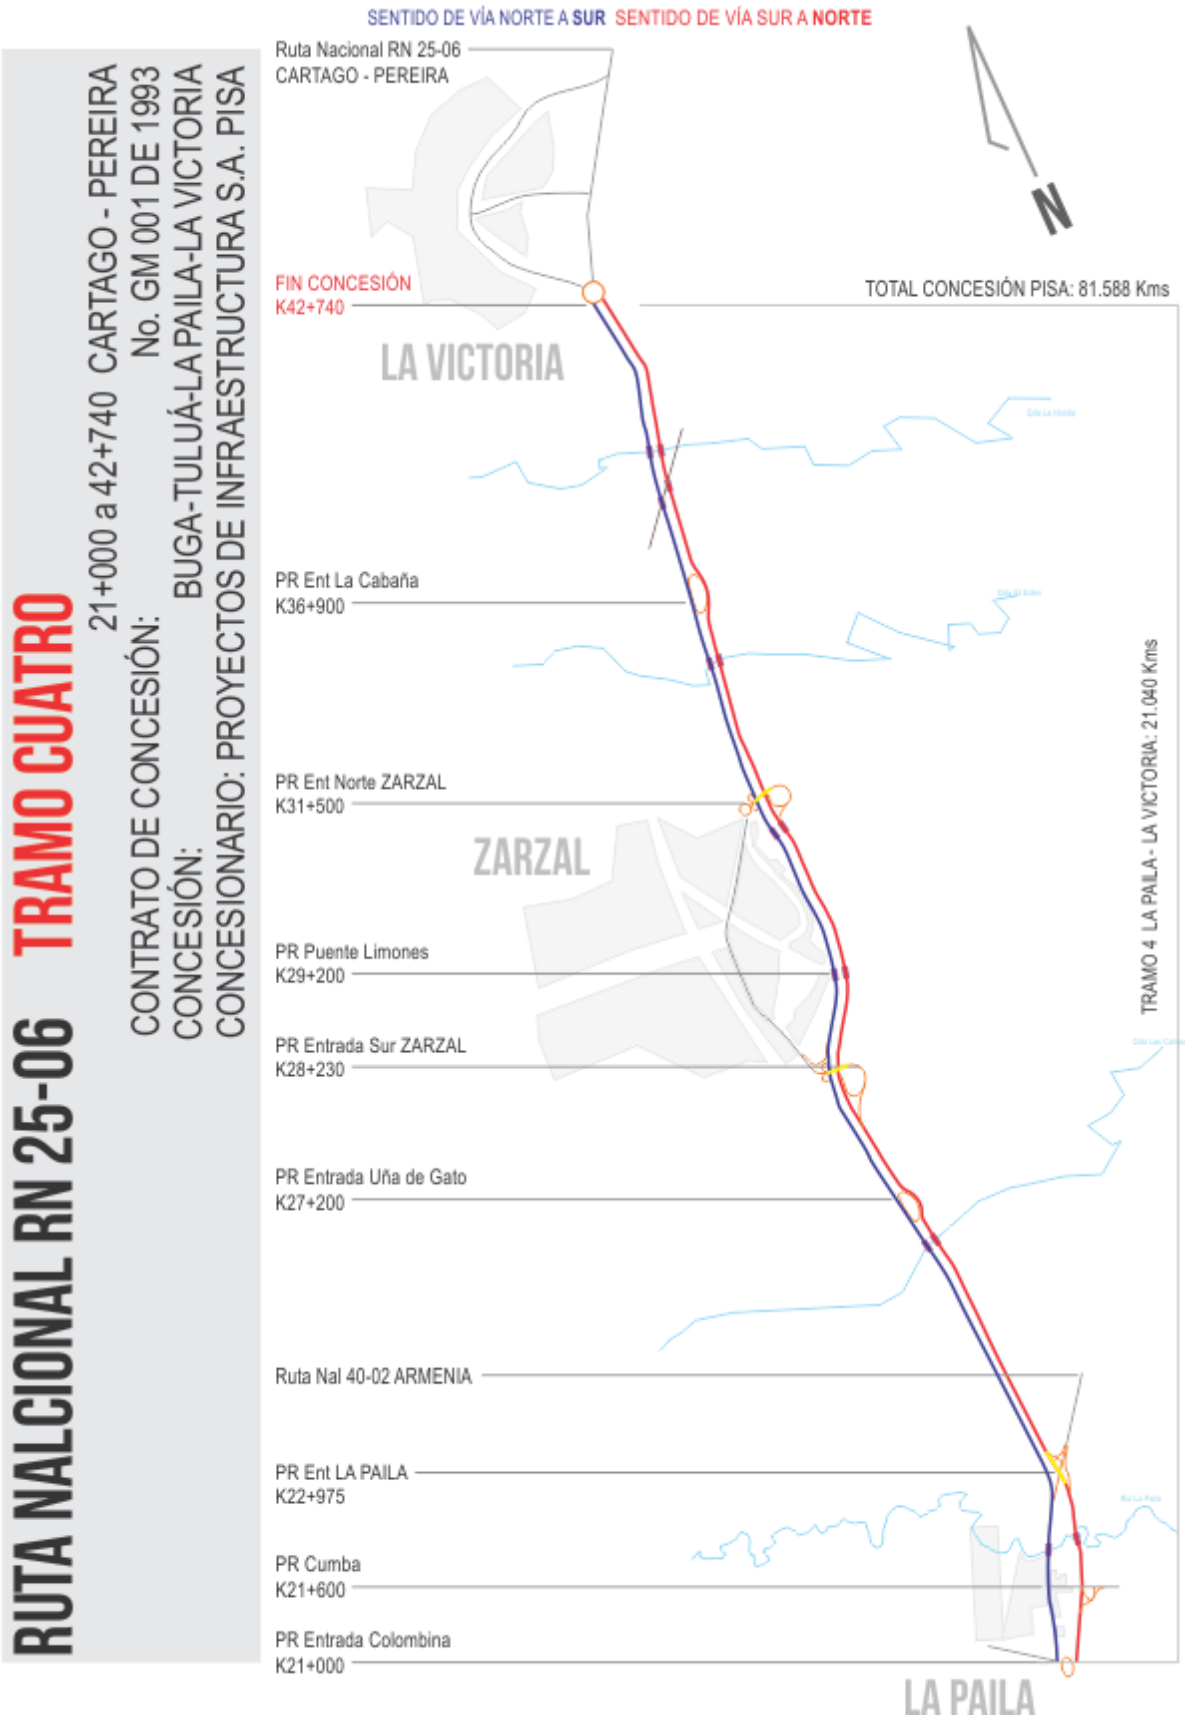
Para poder aumentar el detalle en los rangos de búsqueda, con la pretensión de encontrar si hay aspectos del diseño geométrico de la vía que pueden llegar a ser causantes de los tipos de accidentes que estamos buscando (accidentes por pérdida de carril o SVROR por sus siglas en ingles (single vehicle run-off-the-road accidents) (Transportation Research Board, 2022)

Este plano representa la totalidad de la vía concesionada a PISA, que en total son 81.578 kilómetros, los cuales como se explicó anteriormente se segmentaron en 4 sectores o tramos para poder comparar la menor cantidad de datos por tramo y así facilitar su lectura y análisis.

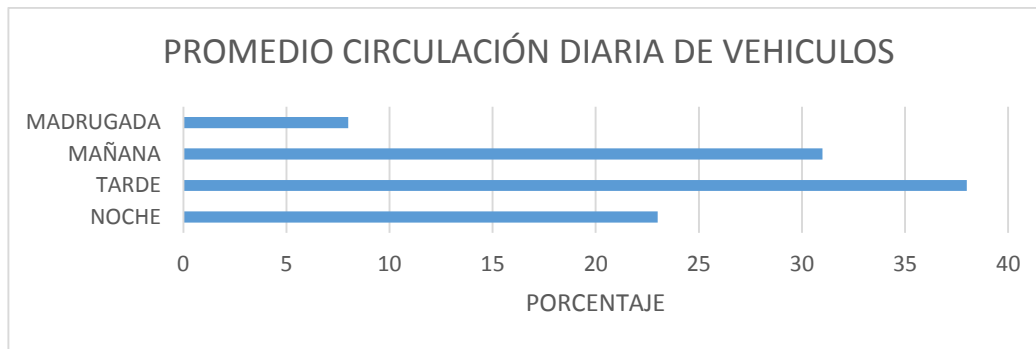
Esta grafica muestra el promedio y porcentajes de circulación de vehículos que transitan en la vía de estudio. Estos datos se toman del promedio de circulación en varias semanas del año y se tendrá en cuenta de acá en adelante como referente para los comparativos de los otros años.

De esta estadística hay que tener en cuenta que el porcentaje de circulación en horario donde hay carencia de luz son inferiores, pero como se quiere demostrar por medio de la investigación y se comprobará más adelante, es en estos horarios donde estadísticamente se presentan la mayoría de los accidentes por pérdida de carril teniendo en cuenta los promedios de circulación de vehículos diariamente. Para el año 2017, hubo 97 accidentes en horario diario y 86 en nocturno (de 6 pm a 6 am). Aunque esta diferencia marca una leve inclinación hacia los eventos diurnos, teniendo en cuenta que la circulación de los vehículos podemos ver que la proporción del trafico nocturno es menos de la mitad que la diaria (un 44.9% menos), de lo que podemos inferir que la incidencia estadística de los accidentes en horario donde no hay luz diaria se incrementa 1.9 veces con respecto al horario entre las 6 am hasta las 6 pm.

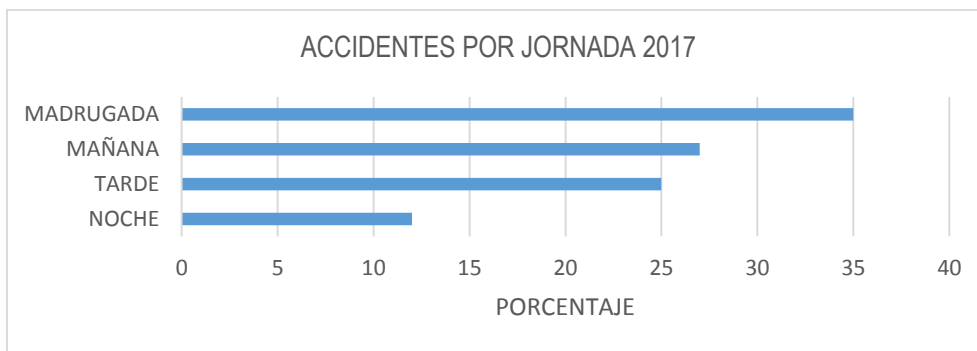
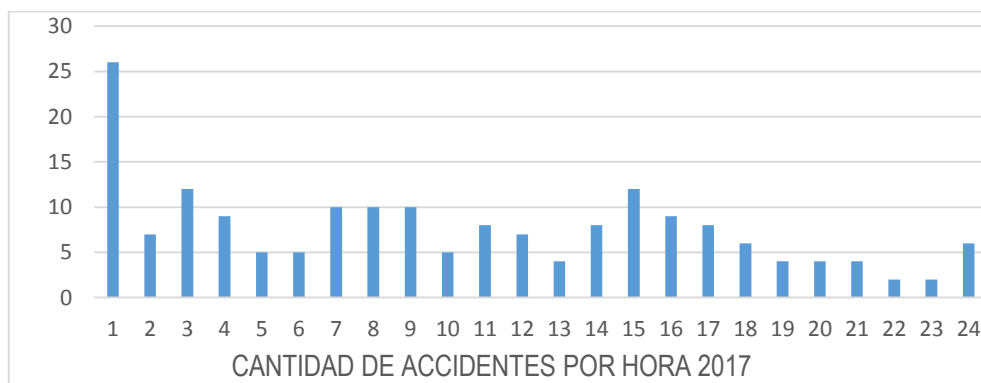
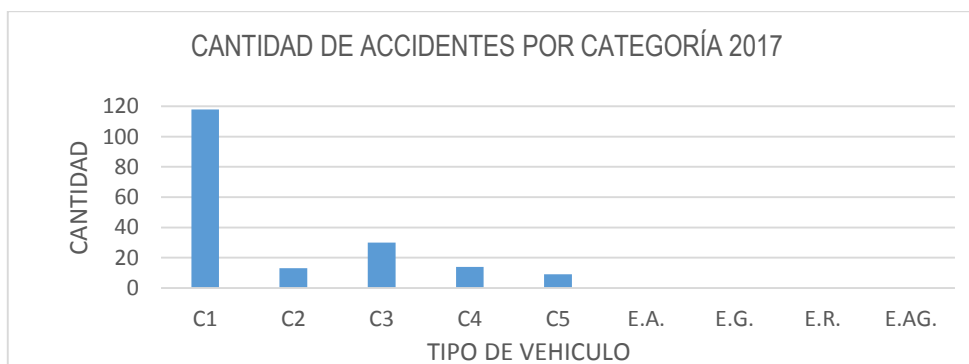
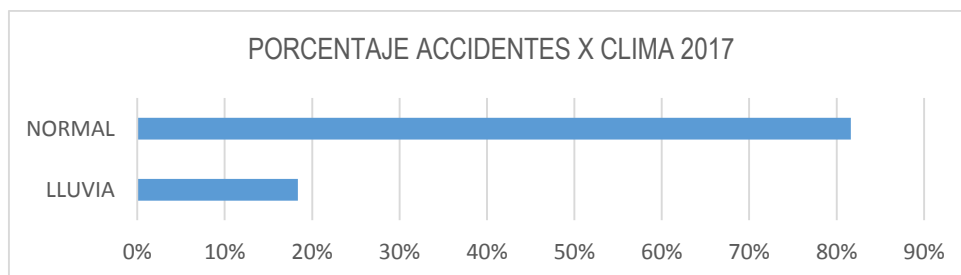
A continuación se presentan gráficas de los datos analizados para el año 2017.

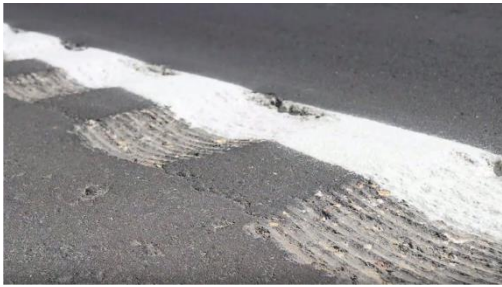
| TIPOLOGÍAS SRS | CONVEXA | |
|---|---|--|
| DESCRIPCIÓN | Señalización creada por fresadora que va levantando cortos segmentos mientras va levantando el asfalto. | Se realiza generalmente al momento de pavimentar mientras esta fresco el asfalto y lo realiza el rodillo de un vibrocompactador. |

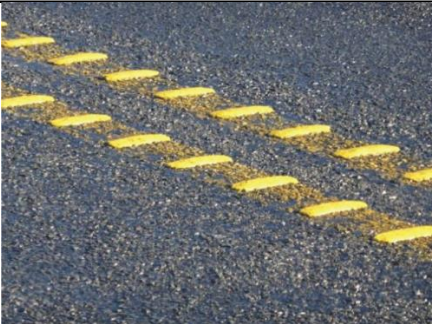
| TIPOLOGÍAS<br>SRS | CONCAVA | CONVEXA |
|---|--|--|
| DESCRIPCIÓN | Tipo de señalización hecha con fresado continuo de forma ondulada que busca no golpear las llantas y generar el sonido por el cambio de textura. | Bandas que se realizan por medio de una máquina de pintura, que deja agrupar cúmulos para generar el golpe al pasar por arriba |

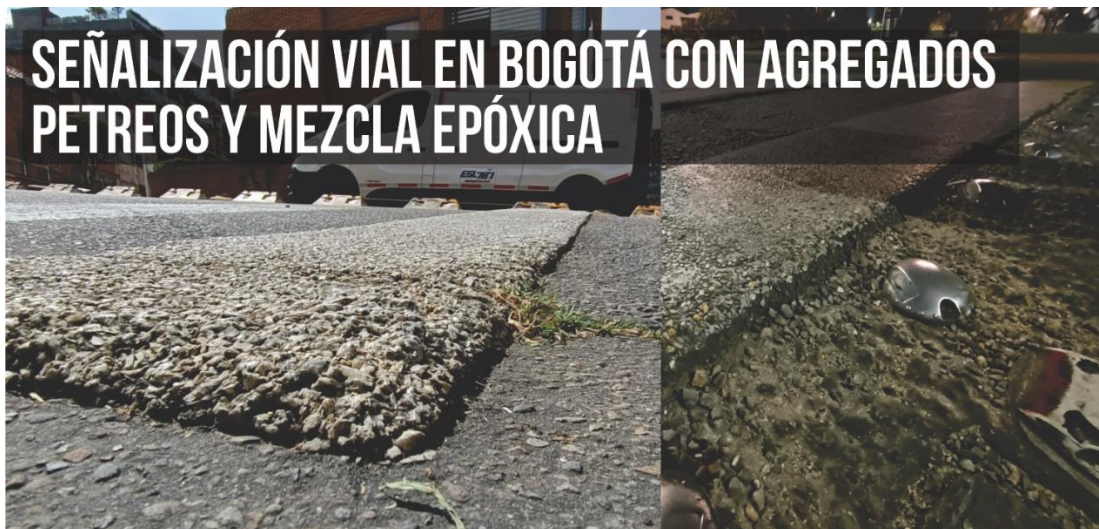
Sin embargo durante el proceso de investigación, se logró acercamientos con proveedores de señalización vial, los cuales brindaron información valiosa acerca de la posibilidad de instalación de la BAL por medio de diferentes métodos de señalización vial con pintura y componentes termoplásticos con adición de agregados pétreos.

ILUSTRACIÓN 55. EJEMPLO DE SEÑALIZACIÓN VIAL EN BOGOTÁ POR USO DE MEZCLA DE MATERIALES PETREOS Y EPOXICOS (FUENTE: PROPIA)

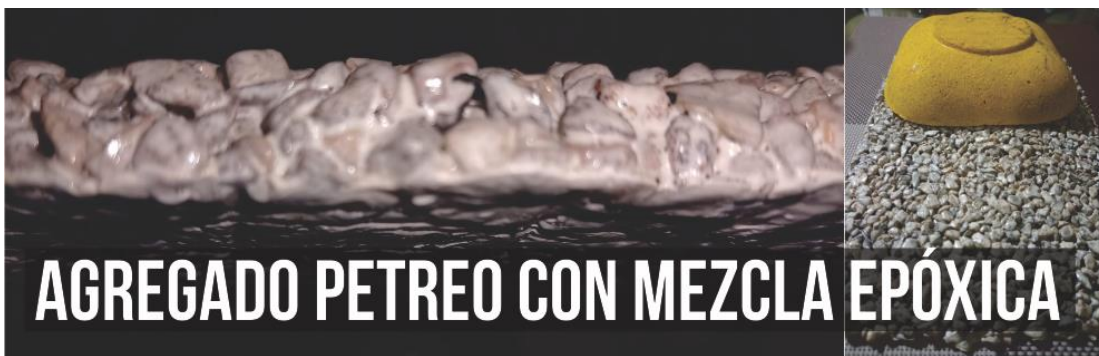
ILUSTRACIÓN 56. MUESTRA DE MEZCLA DE MATERIALES PETREOS Y EPOXICOS (FUENTE: PROPIA)

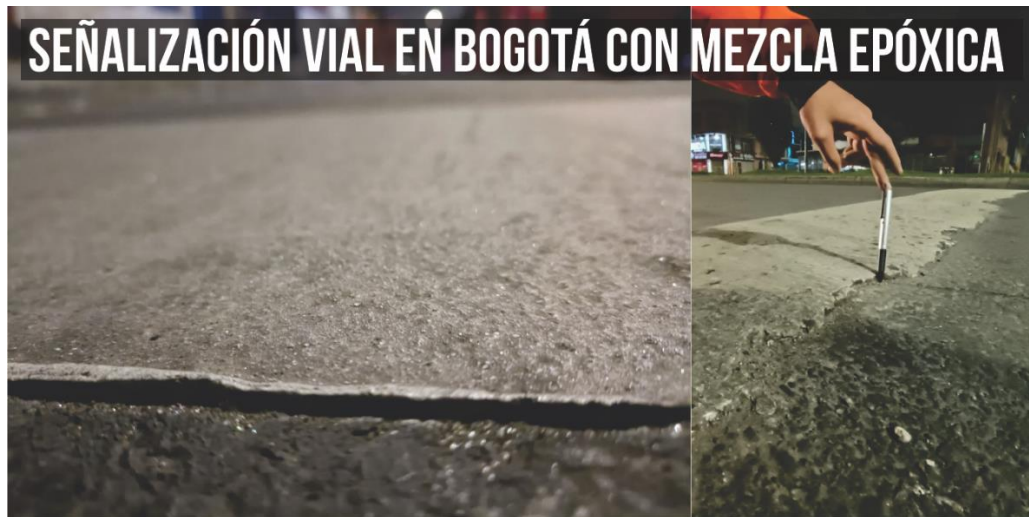
Otra posible solución para el proceso de puesta en funcionamiento de las BAL de manera rápida puede ser el uso de pinturas epóxicas, ya que estas son de fácil instalación, aunque según la experiencia del dueño de la empresa, *C&C Ingeniería Vial SAS*, la durabilidad de este tipo de señalización puede ser corta (entre 1 y 2 años dependiendo del tipo de tráfico que la transite)

ILUSTRACIÓN 57. SEÑALIZACIÓN CON EPOXICOS (FUENTE: PROPIA)

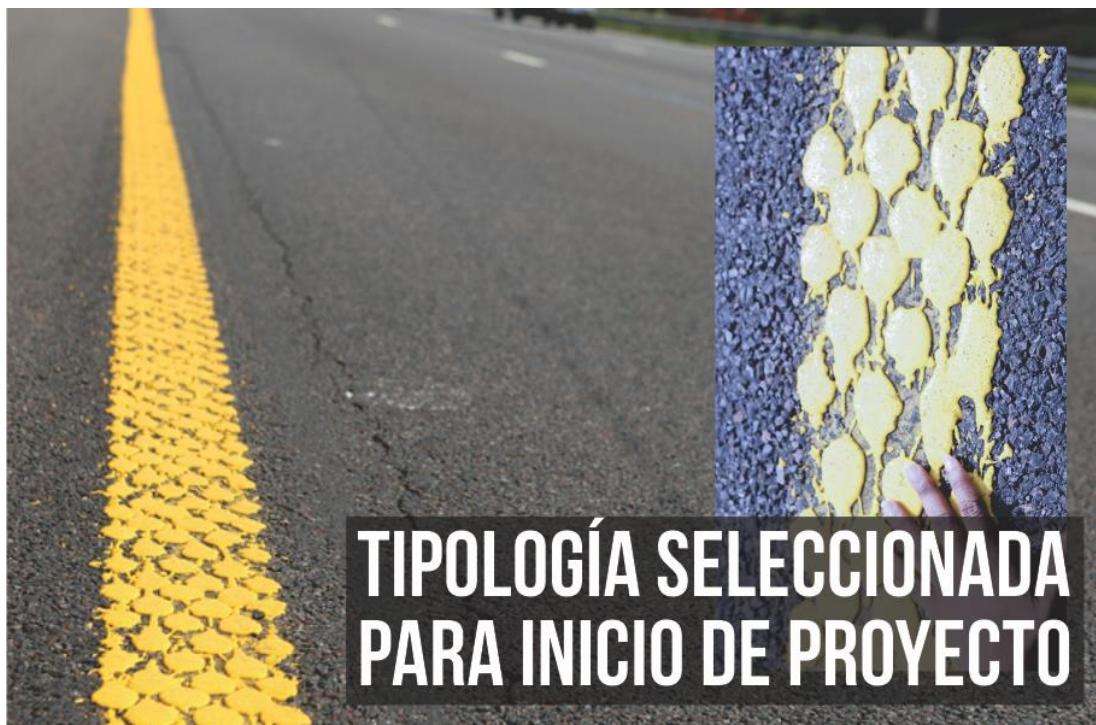
Para la propuesta, ya en el proceso constructivo y de instalación de la señalización se experimentará distintos resultados pretendiendo que la emulsión de pintura cumpla dejando partes alta y bajas como se ve a continuación:

ILUSTRACIÓN 58. SEÑALIZACIÓN PINTURA TEXTURIZADA (IOL, 2022)
