PROYECTO DE GRADO COMO ASPIRANTE AL TÍTULO DE  
CONSTRUCTOR EN ARQUITECTURA E INGENIERÍA

Universidad Santo Tomas CAU Cali

2022

TECNOLOGÍAS PASIVAS PARA  
DISMINUCIÓN DE ACCIDENTALIDAD  
POR PERDIDA DE CARRIL EN LA DOBLE  
CALZADA BUGA-LA VICTORIA (V.25)

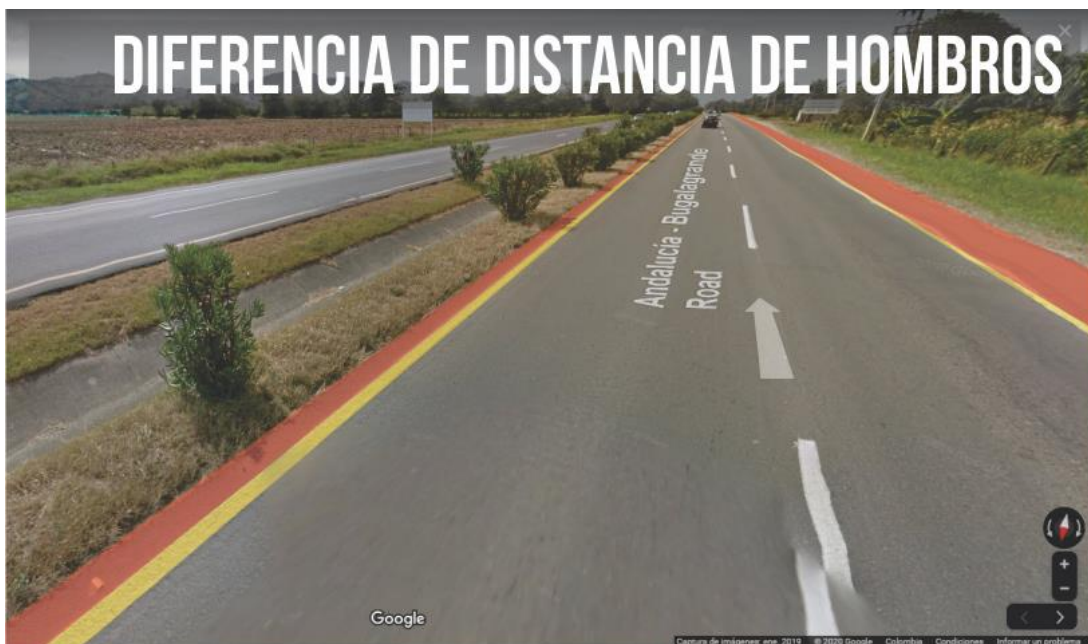
*ILUSTRACIÓN 59. DISTANCIAS DE HOMBROS, RECTA VARIANTE ANDALUCÍA. FUENTE: (GOOGLE MAPS, 2020)*

Esta diferencia de medidas al fin de las líneas de carril, hace que la recuperación de conducción ante una situación de pérdida de carril, hace que al costado izquierdo sea más fácil, ya que el vehículo no va a perder tracción ni va a cambiar la superficie de rodadura, mientras por el costado izquierdo el conductor va a tener muy poco tiempo de reacción, como se muestra en la siguiente gráfica.

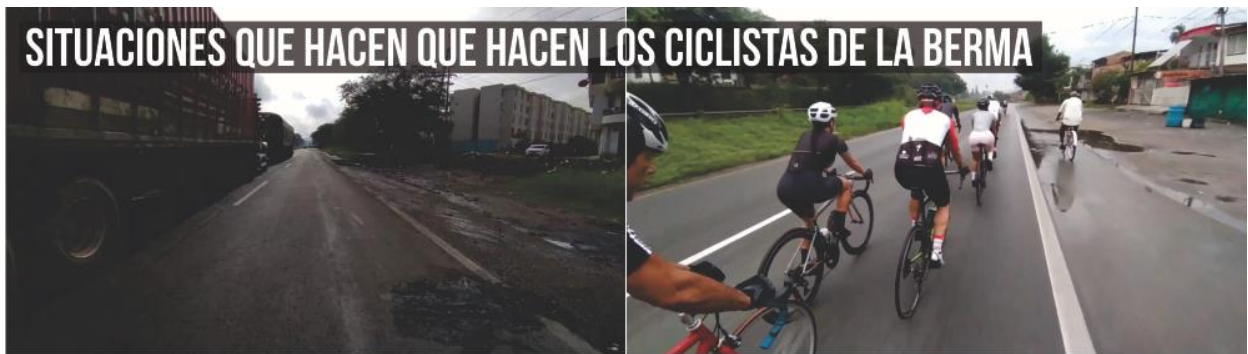
ILUSTRACIÓN 63. CICLISTAS Y USO DEL CARRIL (FUENTE PROPIA)

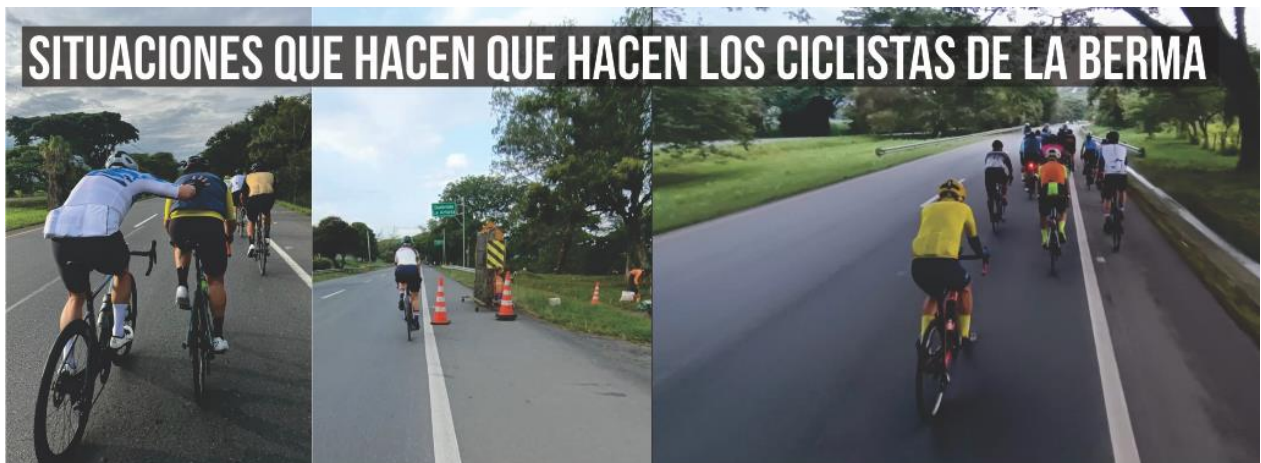
ILUSTRACIÓN 64. CICLISTAS Y USO DEL CARRIL (FUENTE PROPIA)

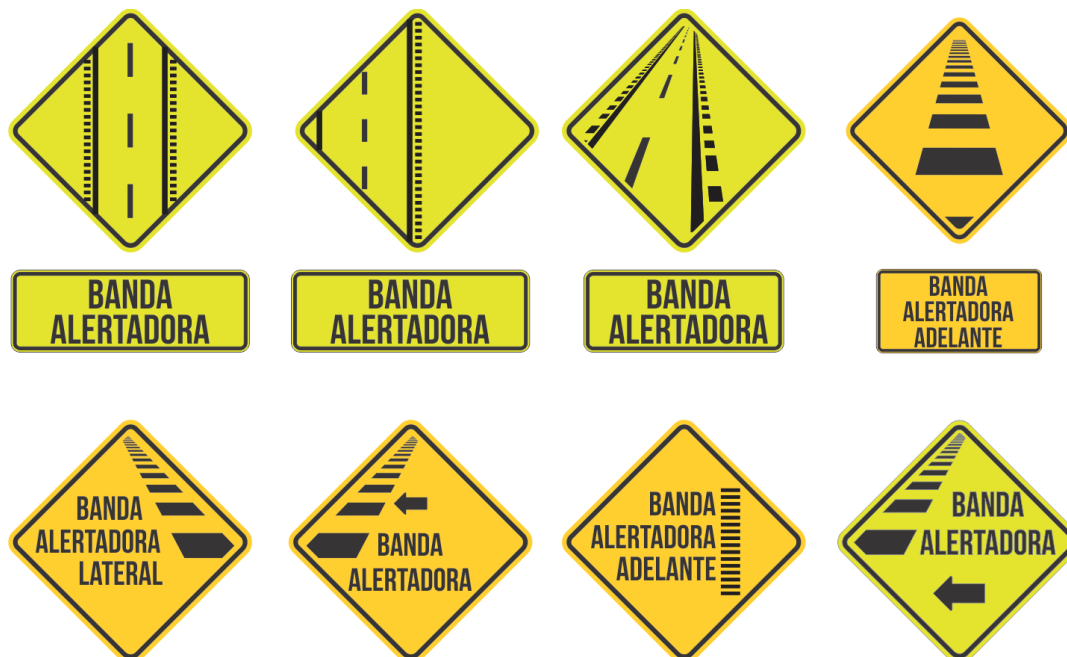
Dentro de la propuesta se incluye también la señalización de dichos dispositivos, ya que en el manual de señalización vial (MINISTERIO DE TRANSPORTE, 2015) no cuenta con avisos que informen acerca de puesta en servicio de este tipo de ayudas al conductor errante.

ILUSTRACIÓN 65. PROPUESTA DE SEÑALIZACIÓN (FUENTE PROPIA)

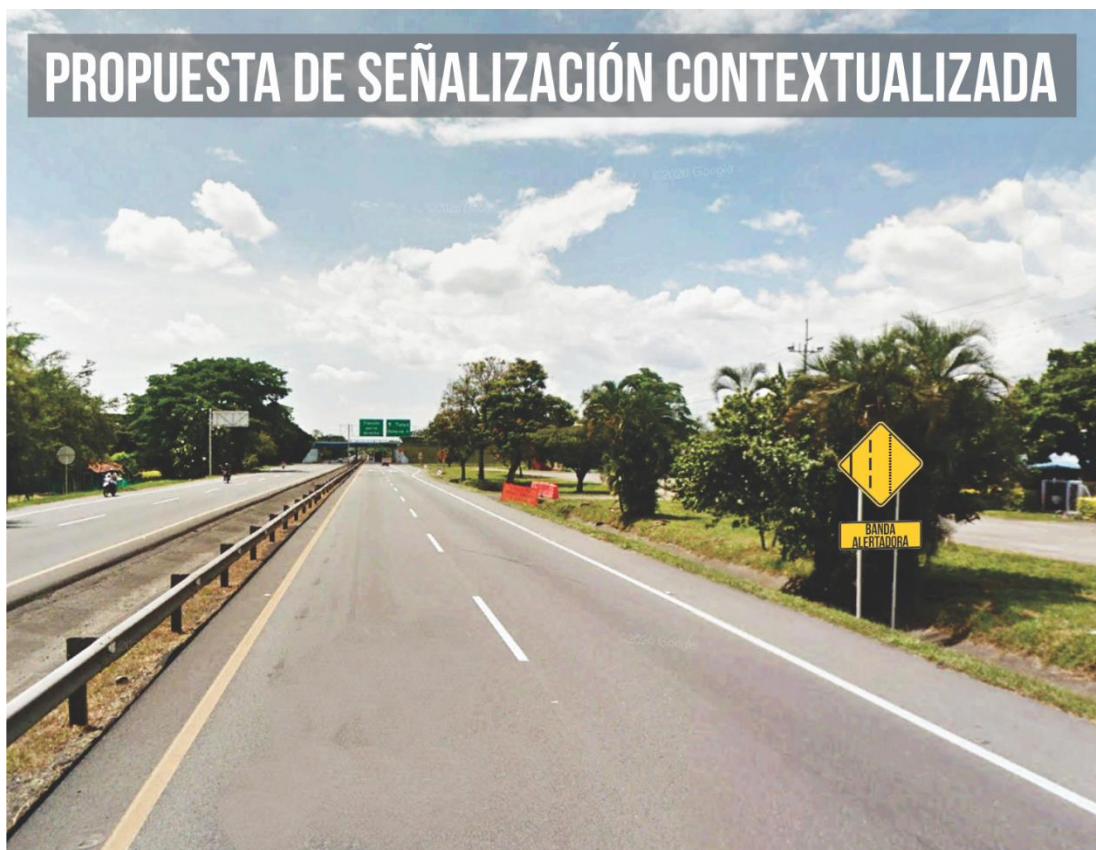
ILUSTRACIÓN 66. PROPUESTA DE SEÑALIZACIÓN (FUENTE PROPIA)

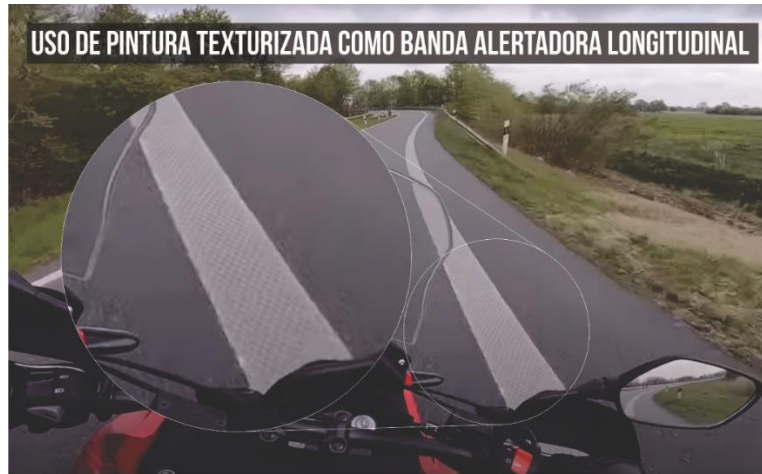
La incógnita de las tipologías queda solucionada con la proyección acordada, ya que se pretende a la vez que se realiza una curva de aprendizaje por medio de la implementación de la BAL en una escala ascendente desde la tipología de menor altura y menos costosa como la utilizada con pintura texturizada. De todos modos esta será

ILUSTRACIÓN 67. BAL TEXTURIZADA (FUENTE YOUTUBE)
