Estudio patológico para la intervención del Bloque Antiguo del Centro Administrativo Municipal  
CAM de Guachucal – Departamento de Nariño

Universidad Santo Tomás  
Facultad de Ingeniería Civil  
Especialización en Patología de la Construcción  
2026

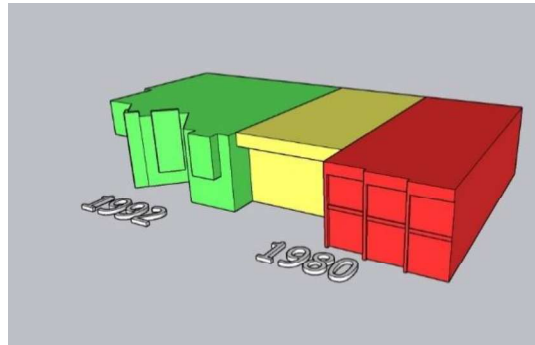
### **Figura. 1**

*Cronología de etapas de construcción del inmueble*

Es de esta manera que se puede representar las etapas en las que fue construido en su totalidad el Centro Administrativo Municipal de Guachucal, de modo que el bloque marcado con color verde, es el bloque de menor antigüedad, siendo terminado de construir en el año de 1992, en el cual se presenta una serie de patologías mínima, como fisuras en algunos muros que no son de mayor relevancia para el presente trabajo. Los otros dos bloques son los que se construyeron con anterioridad, en el presente estudio se pretende analizar la estructura del bloque representado en color rojo debido a que es el que presenta un mayor número de patologías.

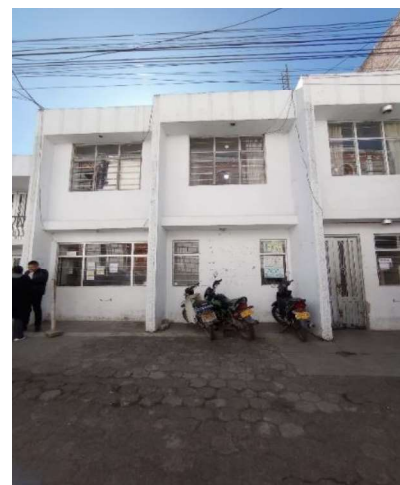
### **Figura. 3**

*C.A.M Bloque antiguo al día de hoy*
