INFORME DE PRÁCTICA REALIZADA EN LA ALCADÍA DE TUNJA, SECRETARÍA  
DE INFRAESTRUCTURA.

UNIVERSIDAD SANTO TOMÁS SECCIONAL TUNJA  
FACULTAD DE INGENIERÍA CIVIL  
TUNJA  
2022

Trabajo de grado para obtener el título de Ingeniero Civil

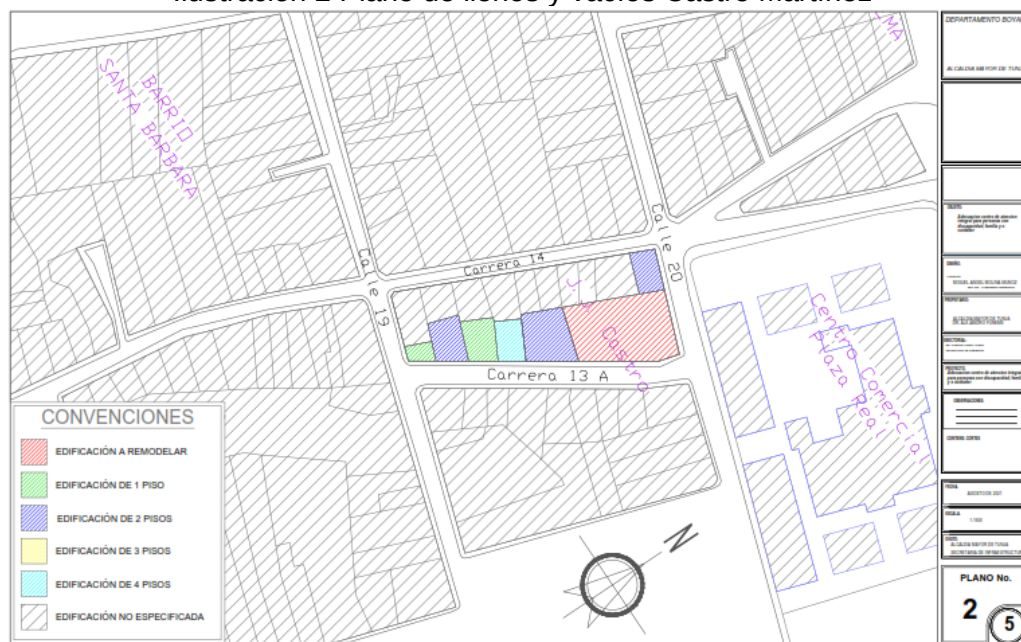
Ilustración 2 Plano de llenos y vacíos Castro Martínez

También se recolectó información para el desarrollo del plano de llenos y vacíos junto al plano de ubicación del predio, ya realizados se efectuaron las correspondientes correcciones dadas en la retroalimentación para su entrega en forma virtual.

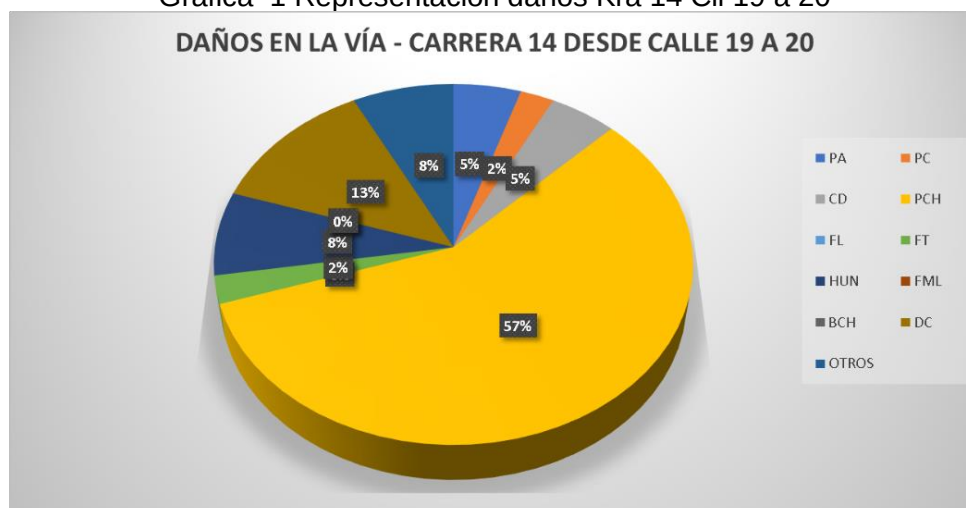
Gráfica 1 Representación daños Kra 14 CII 19 a 20  
DAÑOS EN LA VÍA - CARRERA 14 DESDE CALLE 19 A 20

Las gráficas 1, 2 y 3 están relacionadas con la cantidad de veces que se encontró el tipo de daño en su respectiva delimitación, sin tener en cuenta el área.

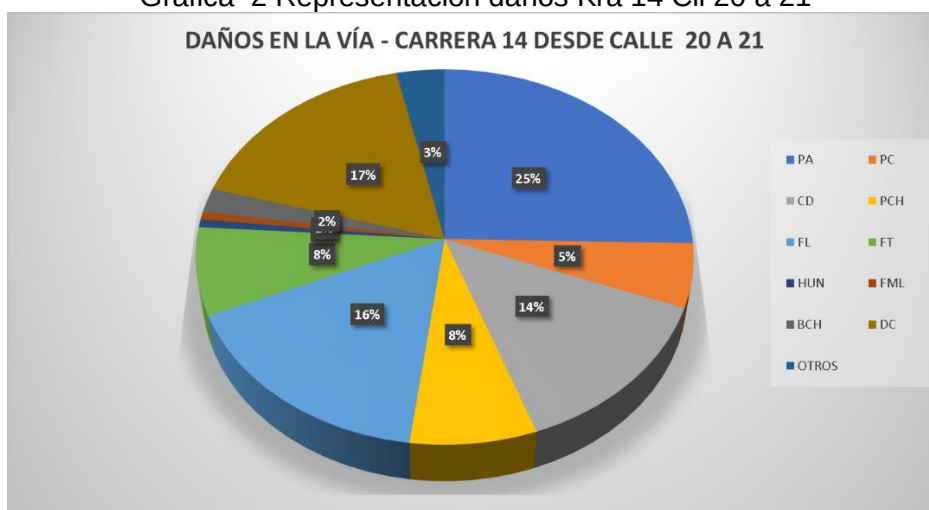
Gráfica 2 Representación daños Kra 14 Cll 20 a 21

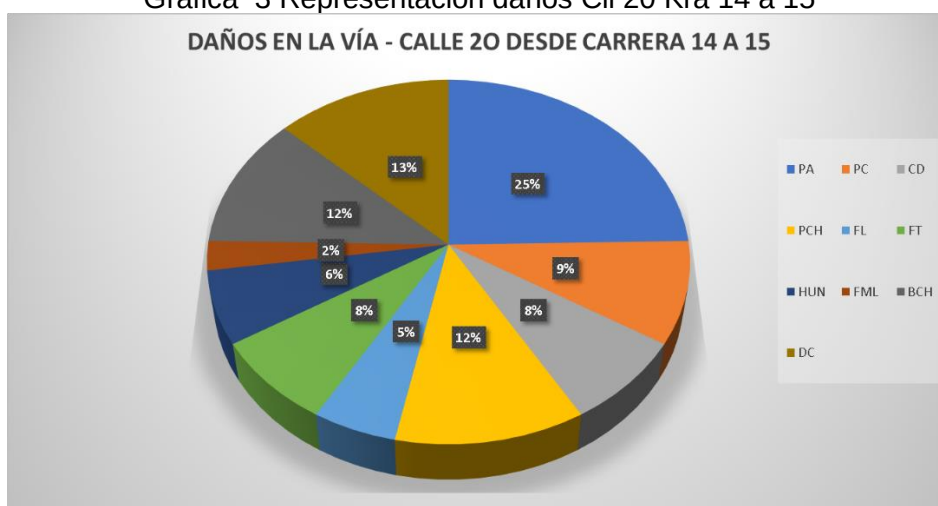
Gráfica 3 Representación daños Cll 20 Kra 14 a 15

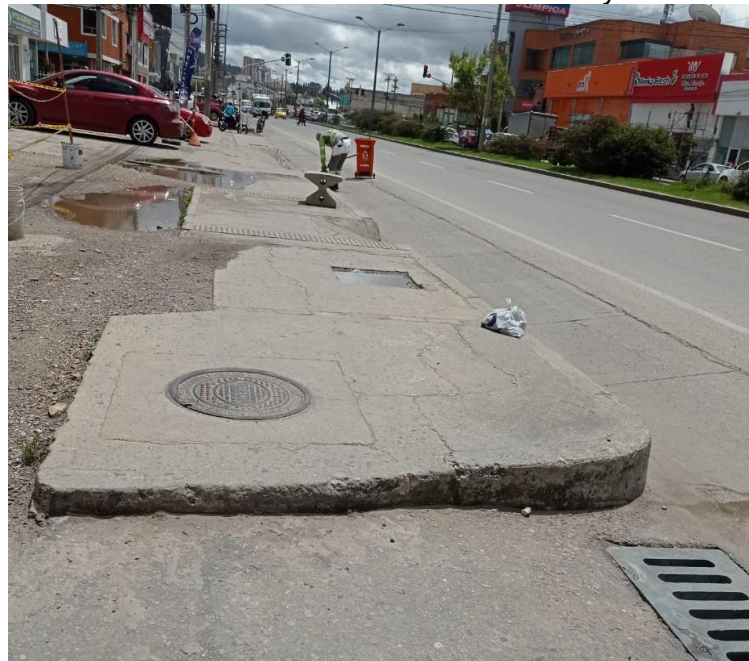
Foto 4 Paradero Avenida Norte N. 47 y 48

Para el paradero de la Avenida Norte N. 47 y 48 (foto 4) se tomó una longitud de 1.8 m con una pendiente del 8.33% la cual no supera el límite del 10% establecido en la NTC 4143 [10], así mismo para la rampa de la Avenida Norte N. 60 (foto 5)

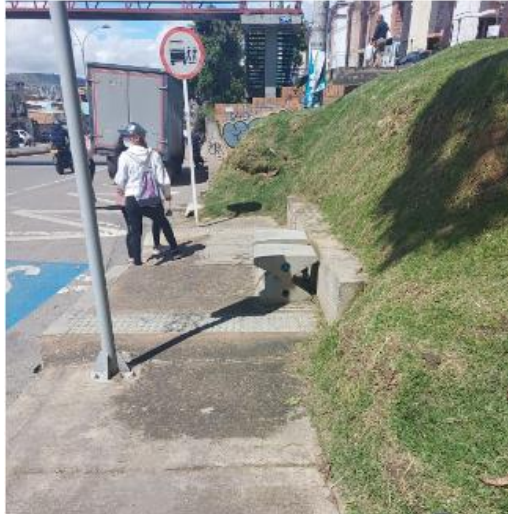
con una longitud de 2 m y una pendiente del 8%. Se puede tomar la pendiente en función del desnivel y la longitud, en ambos casos se cumple la norma.

Foto 5 Paradero Avenida Norte N. 60

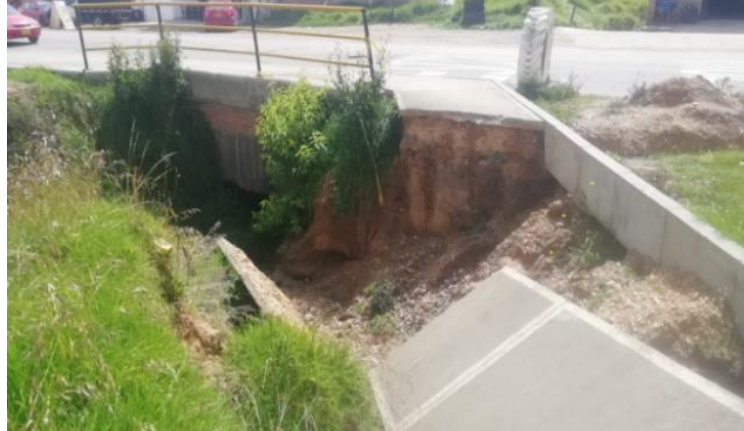
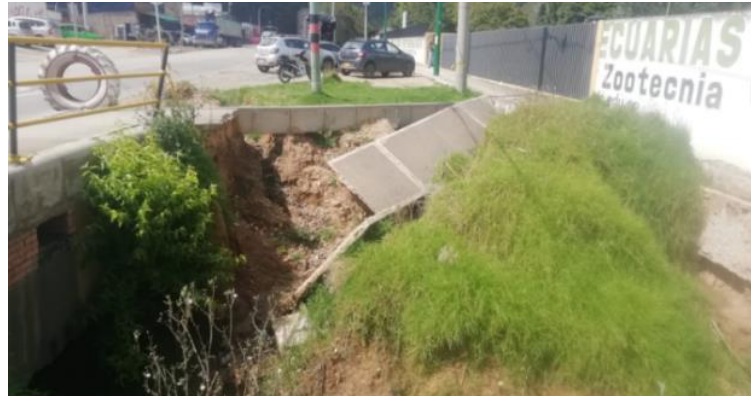
Foto 6 Anden Barrio La María – UPTC veterinaria vista inicial.

Foto 7 Anden Barrio La María – UPTC veterinaria vista final.

La zona de estudio está ubicada en el Barrio La María frente a la sede de veterinaria de la U.P.T.C., debido a fuertes lluvias se inundó el sector en un radio entre 50 a 100 m, lo anterior generó infiltraciones en el terreno ocasionando deslizamiento del andén [11].

Esta vía es la entrada a la ciudad de Tunja y conecta con el departamento de Santander, la cual es una vía de alta tránsito que puede ocasionar inestabilidad del terreno; adicionalmente al observar los sardineles se evidencian desprendimientos en dirección del cauce debido a empujes laterales. El puente no presenta una aleta o muros de contención que puedan ayudar a contrarrestar los empujes laterales ya mencionados, también se logra evidenciar fisuras en el muro correspondiente a la U.P.T.C. el cual si no se interviene podría generar fallas importantes.

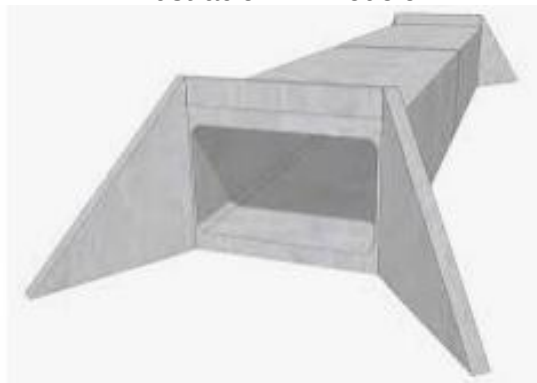
Ilustración 17 Modelo

Ya con la tarea finalizada se presenta una propuesta de un sistema moderno de diseño conocido como BOX CULVERT (ilustración 17), que es una alcantarilla tipo cajón, es un elemento diseñado para proyectos rigurosos donde se requiere rapidez y facilidad de instalación; Adicionalmente sus aletas se diseñarían para sostener el talud en el cual se evidenció el deslizamiento.

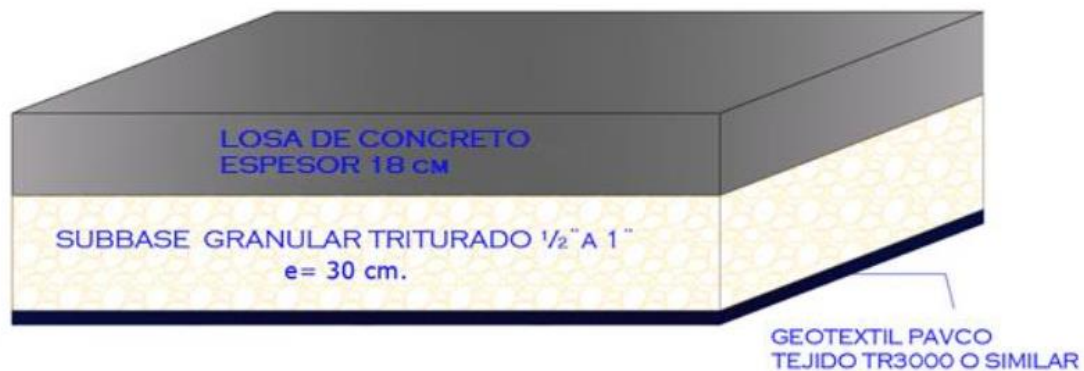
Ilustración 29 Diseño pavimento rígido Los Muiscas

En el plano arquitectónico se evidencia que en la estructura del pavimento el espesor de la losa de concreto rígido es de 20 cm y en la memoria de cálculo aparece de 18 cm (Ilustración 29).
