PASANTÍA RELLENO SANITARIO PIRGUA - TUNJA

**Trabajo de grado presentado para optar al título de
Ingeniero Civil**

3. DESCRIPCIÓN DE ACTIVIDADES DESARROLLADAS

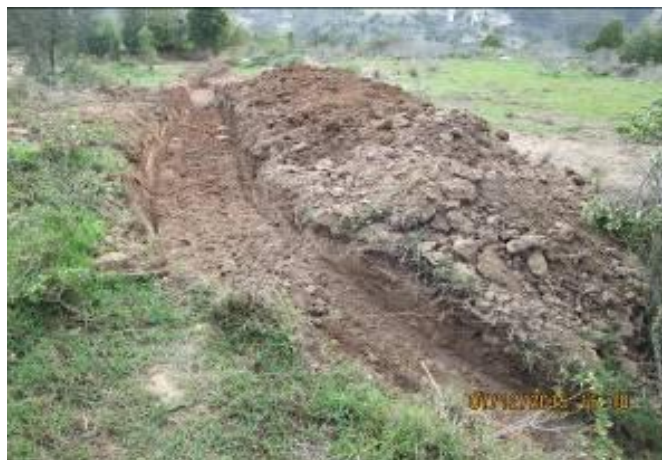
Figura 5. Zanja para manejo de aguas lluvias en el acopio

Posteriormente se inició la construcción de una zanja de 50 cm de ancho, 30cm de profundidad y 500 m de longitud en el acopio para el manejo de aguas lluvia con el fin de evitar que se socave el terreno. La interventoría reviso las dimensiones para comprobar que se estuviera cumpliendo con el diseño y que su construcción cumpliera con los estándares establecidos.

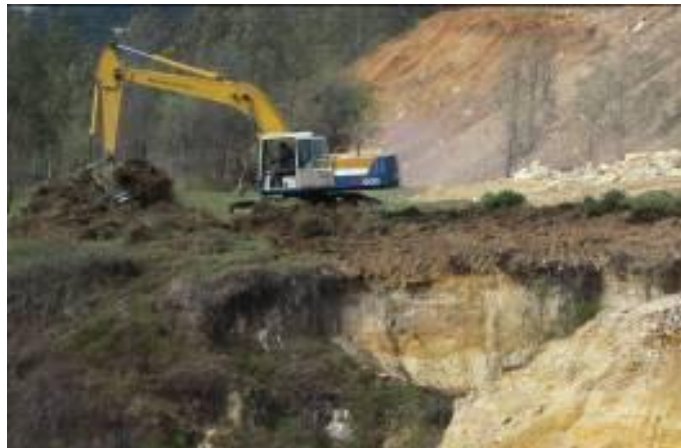
Figura 8. Descapote terreno

Para el proceso de preparación del terreno a intervenir se efectuó la labor de retiro de la capa vegetal superficial o descapote en la superficie terrestre guiándose por la topografía. La interventoría estuvo presente con este trabajo que fue ejecutado por operarios de 2 excavadoras y 2 volquetas que se encargaron de transportar el material del descapote al acopio y la cantidad de material se mide en m². Esta actividad se efectuó en un área total de 22104m².

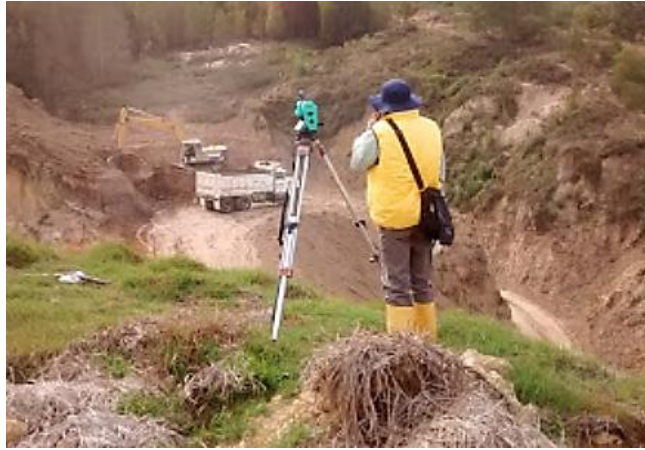
Figura 11. Ubicación topográfica de los puntos de las terrazas

Para dar inicio a la excavación como primera medida se revisó la topografía y se delimitó el área de cada una de las terrazas empezando con la terraza 4.

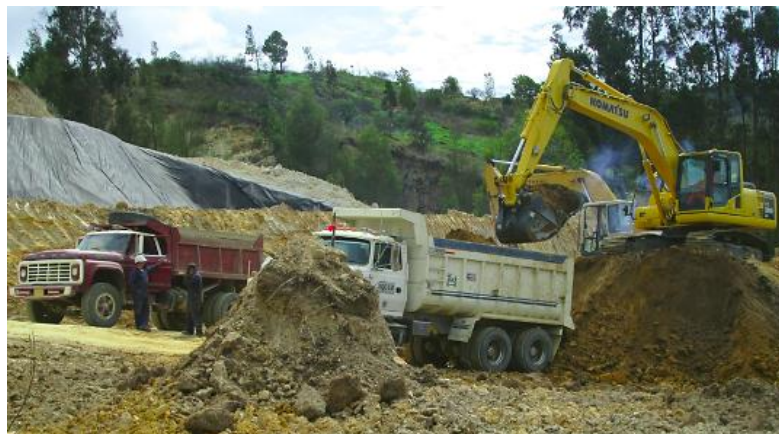
Figura 12. Excavación de arcilla en la terraza 4

3.5.1 Excavación terraza 4. La delimitación de la terraza 4 se efectuó en el área indicada por la topografía y descapotada con antelación. Se hizo con el uso de estacas indicando a los operarios los límites de la misma. Con el fin de obtener mejores resultados, el pasante de interventoría con ayuda de un operario demarcó con un hilo de color vistoso que se amarró a las estacas. El área de esta terraza llegó hasta el talud oriental. También se efectuó supervisión periódica comprobando que los operarios de las excavadoras no traspasaran la delimitación hecha con las estacas. Así mismo, se revisaron los taludes, que debían tener una altura que osciló entre los 6m a 10m y unas pendientes entre el 45 al 50%. Esto debido al tipo de material que para este suelo es arcilla como se puede observar en la fotografía 9.

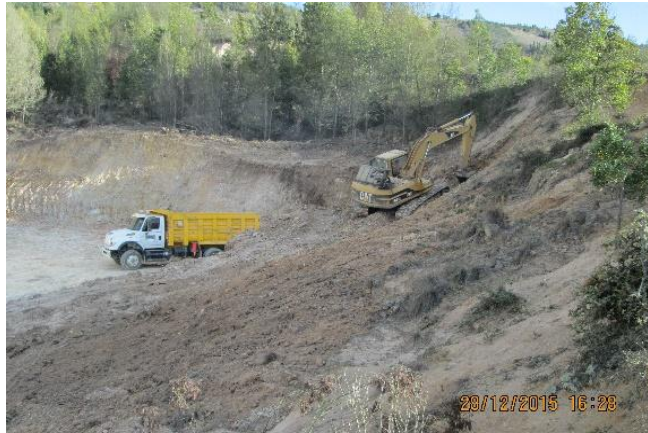
Figura 14. Excavación terrazas 3 y 2

3.5.2 Excavación Terrazas 3 y 2. El descapote de las terrazas 2 y 3 se hizo igualmente con la maquinaria antes indicada. Ya descapotada, se indicó a los conductores la zona a excavar de acuerdo a la topografía y el lugar adecuado para descargar el material (acopio). La delimitación de la terraza 3 fue muy importante puesto que el suelo de esta terraza debe quedar hasta la cota 2673m.s.n.m, ya que en esta cota empieza la terraza 2. Igualmente, para la terraza 3 se supervisó y observó que no se presentaran socavaciones o derrumbes debido a que hay una cárcava cercana sin un control del agua. La interventoría midió periódicamente el rendimiento de la obra para presentar informes de avance.

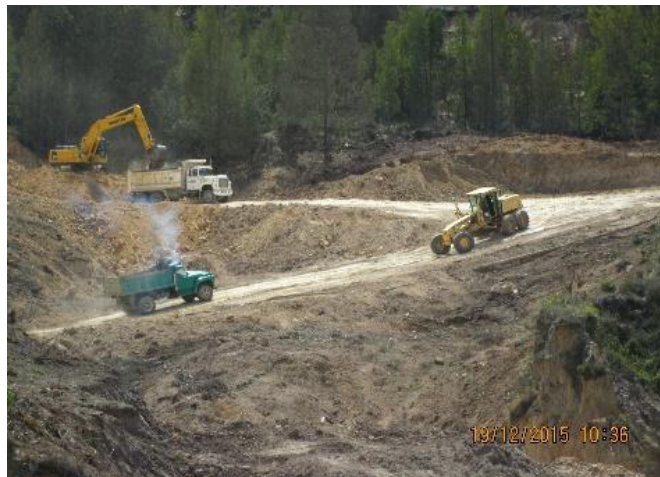
Figura 15. Perfilado de la vía provisional entre las terrazas 3 y 2

Para el tránsito de la maquinaria hacia las terrazas 3 y 2 se trazó una vía provisional entre estas como se puede observar en la fotografía 12.

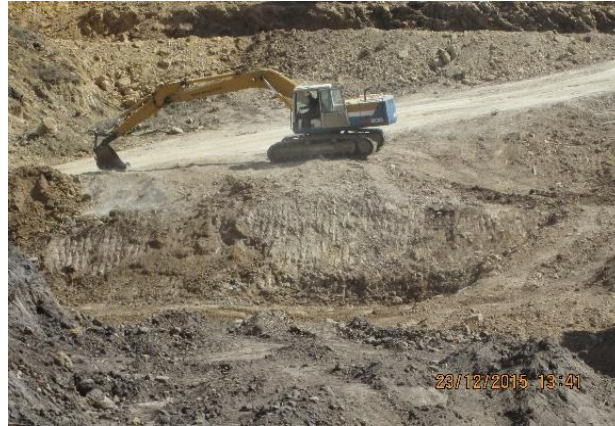
Figura 16. Excavación y perfilado terraza 2

Al igual que en la terraza 4, para las terrazas 3 y 2 los taludes tuvieron alturas que oscilaban entre los 4m a 9m y pendientes entre el 45 al 50% para evitar colapsos en la obra, dado que la estabilidad de los taludes es muy importante.

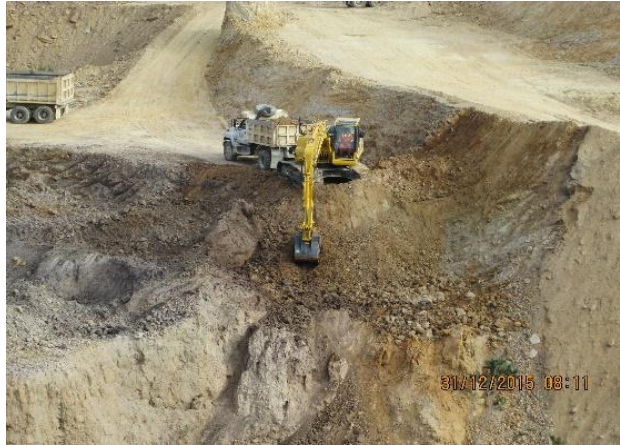
Figura 17. Excavación terraza 1

3.5.3 Excavación terraza 1. La última terraza que se excavo fue la terraza 1. Al igual que en las demás se indicó a los operarios la demarcación de esta terraza haciendo énfasis en que no se interfiriera en la terraza 4, puesto que con la excavación se van perdiendo las estacas que ubican los puntos. Además se indicó el límite Sur de ésta, ya que al traspasar los límites se hubiera podido invadir un predio vecino. La excavación se realizó con excavadoras hidráulicas y dos volquetas que se encargaron de trasportar el material producto de la excavación al acopio para su extendido y compactación o a la zona de pondaje A y dique para su reutilización. Por otra parte, la interventoría supervisó el perfilado de los taludes debido a que no debían quedar puntas filosas que pudieran dañar la geomembrana que se iba a instalar posteriormente. Estos tuvieron alturas entre los 6m a 10m y pendientes entre el 45 al 50%.

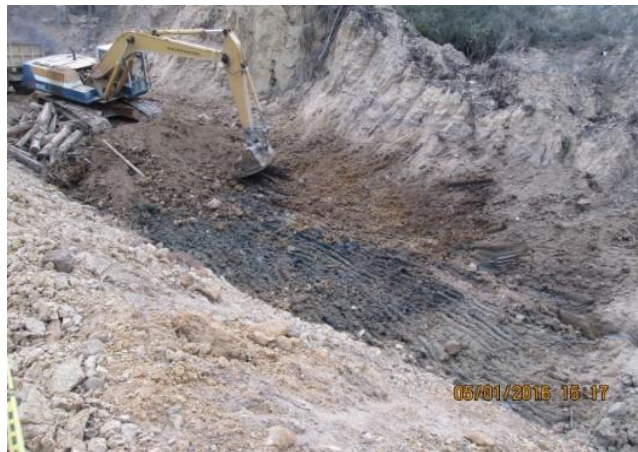
Figura 18. Mejoramiento en zona del pondaje A y dique

También se efectuó excavación en mejoramiento de suelo entre la zona del dique y gaviones para un total de 611.52m^3 . La excavación total que se efectuó hasta el mes de marzo fue de 50852m^3 .

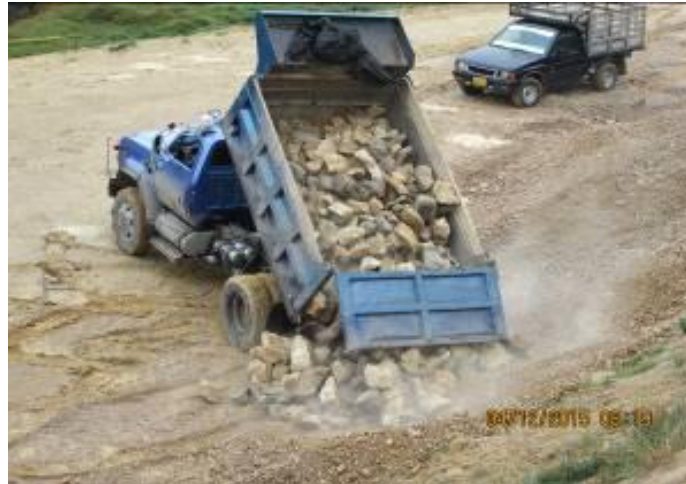
Figura 21. Descargue de piedra rajón

El material para la construcción de los gaviones fue la pierda rajón que llegó trasportada en volquetas como se puede observar en la fotografía 18. Correspondió a la interventoría revisar las características del material tales como calidad, forma y un tamaño promedio de 8".

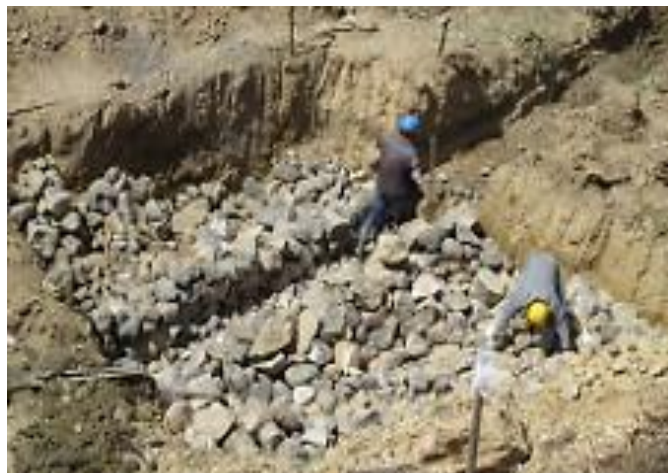
Figura 22. Piedra rajón para mejoramiento del suelo

Previo a la creación de los gaviones se realizó el mejoramiento del suelo de fundación en la zona. La interventoría superviso que se efectuó la excavación de 5m de ancho por 8m de largo y una profundidad de 2,7m para un total de 108 m^3 , se puso esta misma cantidad en piedra rajón, para tener mayor soporte e infiltración de aguas subterráneas y evitar socavación en el área.

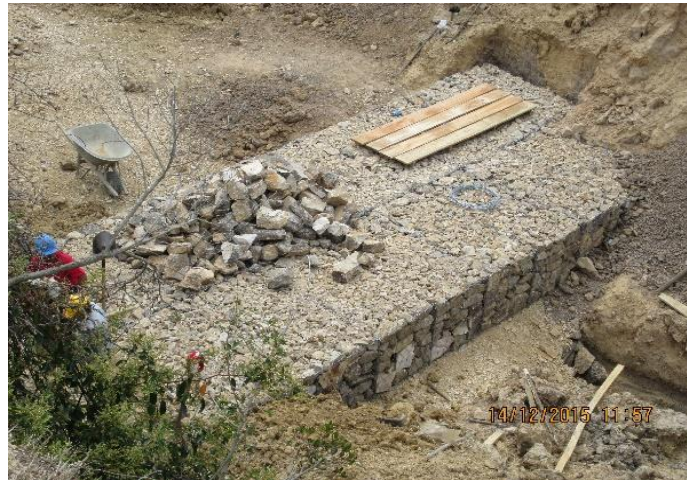
Figura 25. Construcción 1er nivel del gavión

Posteriormente se dio inicio a la construcción de la primera capa del gavión elaborada en piedra rajón envuelta en malla eslabonada calibre 10. El auxiliar de interventoría superviso que se hiciera correctamente y que las dimensiones fueran de 4 m de ancho por 1 m de alto y 10,5 m de largo de acuerdo con el diseño, se finalizó la primera capa con el amarré de la malla eslabonada para poder continuar con la segunda capa del gavión.

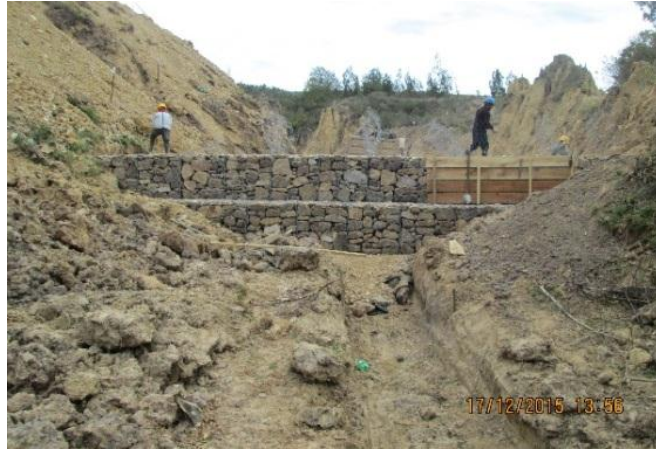
Figura 26. Construcción 2º nivel del gavión

Para la construcción de la segunda capa del gavión se usaron los mismos materiales que para la primera capa y el mismo procedimiento esta tuvo unas dimensiones de 3m de ancho por 12,3m de largo y 1m de altura finalizando con el amarre de la malla. Estos procedimientos fueron supervisados periódicamente por la interventoría además de la medición de los avances para informes de avance de obra.

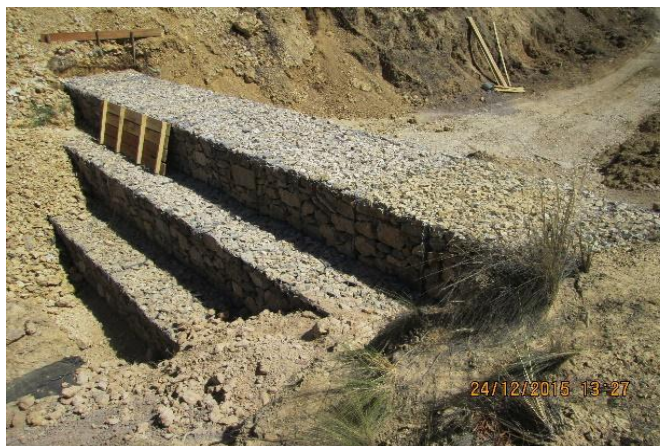
Figura 27. Finalización 3er nivel del gavión

La tercera capa del gavión fue con las siguientes dimensiones: 2m de ancho por 14,5m de largo y 1m de alto. La interventoría superviso que se construyera igual que las anteriores capas, con piedra rajón y malla eslabonada calibre 10 finalizando con el amarre de la malla. Se verificó que la obra fuera terminada a satisfacción y con las dimensiones previstas.

La construcción total del gavión llevó 107.9 m³ de piedra rajón, 862 m² de malla eslabonada.

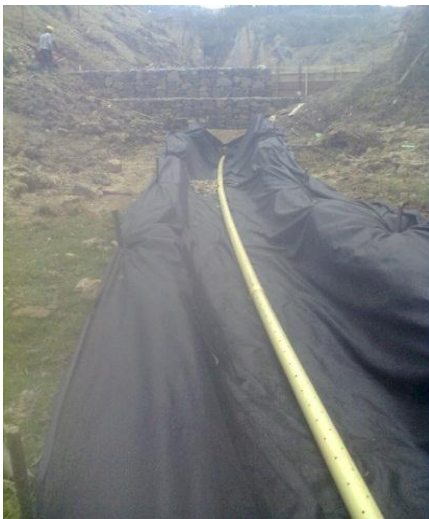
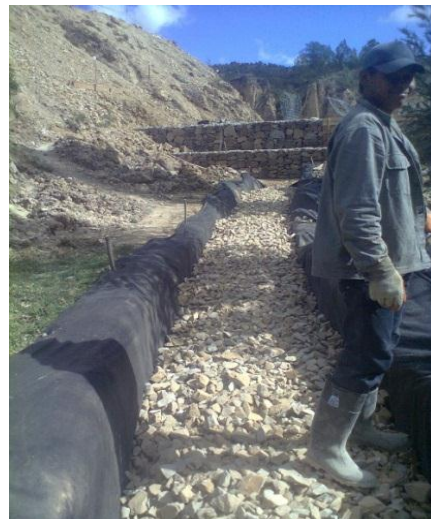
Figura 30. Construcción del filtro francés

Terminada la excavación y previo a la colocación de la tubería, el auxiliar de interventoría verifico que se tendió una capa de geotextil 1600 con filtro francés. Luego se puso un tubo en pvc de 4" perforado y recubierto de grava, despues se cerró y cosió el geotextil y fue recubierto con el material producto de la excavación que fue reutilizado para volver a cubrir el filtro subdren.

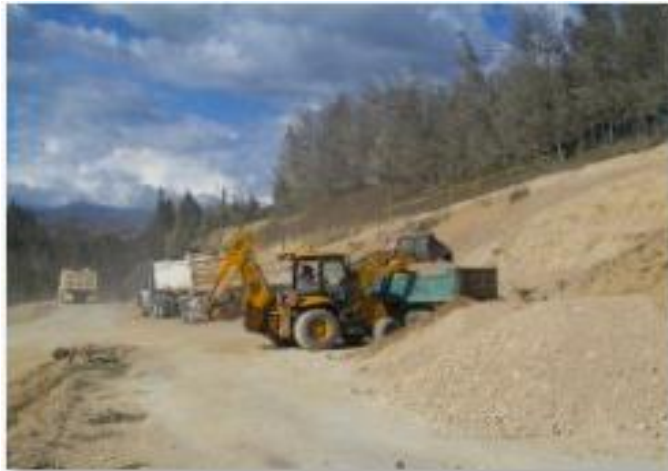
Figura 33. Recebo para el mejoramiento del suelo en pondaje A y dique

Para verificar la calidad del material a usar en el mejoramiento del suelo, el auxiliar de interventoría junto con la interventora, revisaron la llegada de recebo para usarse en la mezcla al campamento, encontrando que esta cumplía con las características necesarias para los fines del material.

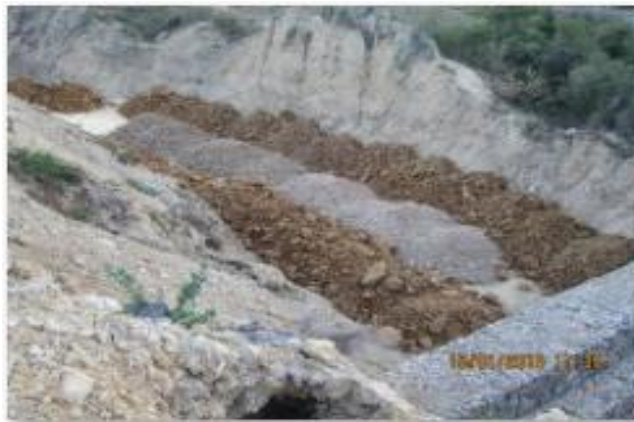
Figura 34. Mezclado y extendido de arcilla recebo en pondaje A y dique

La actividad de mejoramiento se desarrolló extendiendo la mezcla arcilla – recebo por capas de 20cm aproximadamente, la interventoría media el nivel

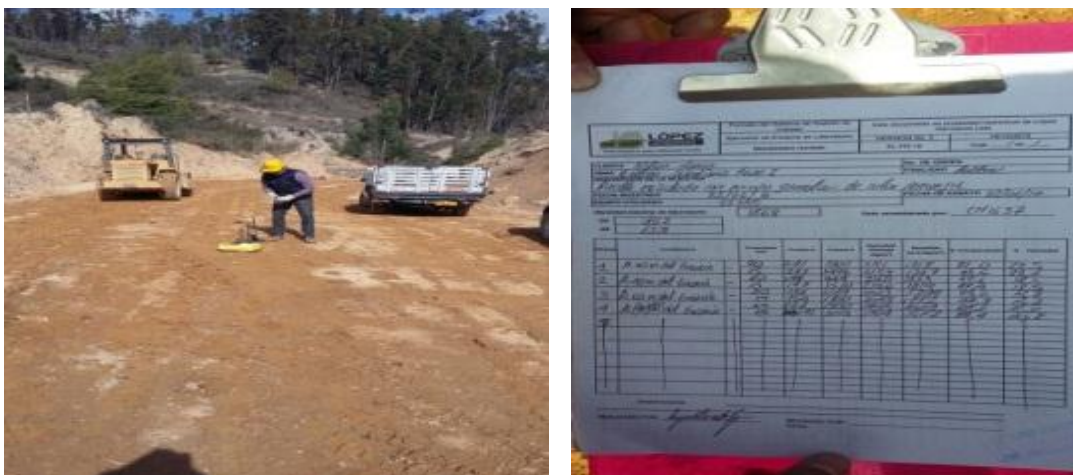
Figura 35. Toma de densidades mezcla arcilla- recebo

periódicamente, al cual llegaba el extendido de la mezcla y realizando el ensayo de proctor modificado a la misma; al llegar las capas a una altura de 1 metro se realizaban toma de densidades con densímetro nuclear tomando 4 puntosa en esa capa, a profundidades de 15 y 30 cm observando que el resultado fuera del 95% de proctor modificado, para luego proceder a humectar la mezcla antes de iniciar la compactación con un vibro compactador. Para la humectación de la mezcla antes mencionada se usó un tanque de agua de una capacidad de 3m³, como pudo verificar la interventoría llegó en perfectas condiciones.

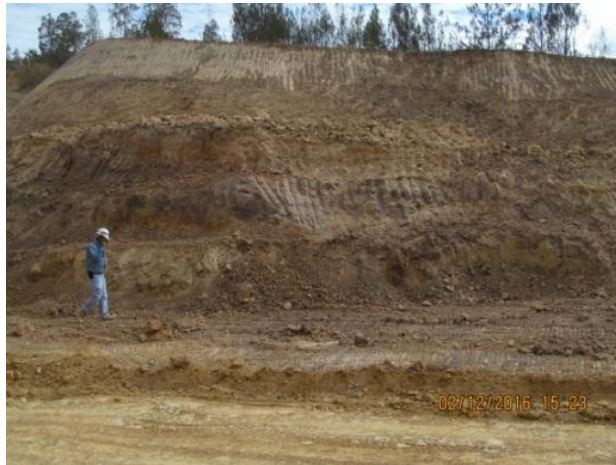
Figura 38. Escalonamiento del talud sur de la terraza 1

El escalonamiento de los taludes del dique se llevó a cabo con el fin de lograr una rugosidad que generara mayor fricción y evitara que se deslizara el dique. Esta actividad fue realizada por un operario de excavadora y un conductor de volqueta sencilla. Para el escalonamiento del talud sur en la zona donde se va a apoyar el dique se midió la altura y profundidad de cada escalón dando 1,2m de altura y 1.1m de profundidad. El material producto del escalonamiento fue trasladado en una volqueta al acopio.

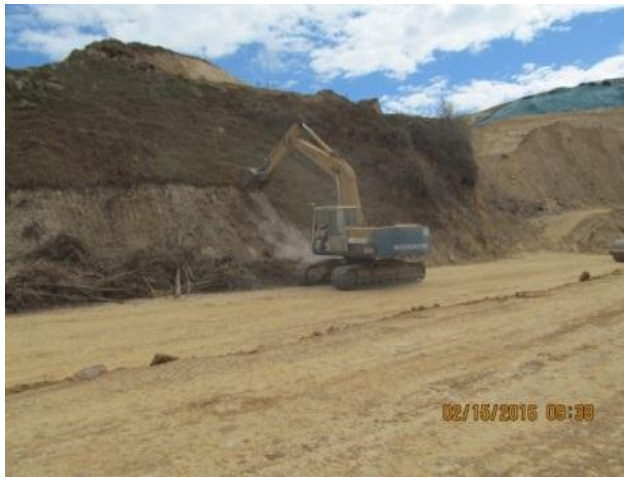
Figura 39. Descapote para escalonamiento del talud Norte del dique

Para el escalonamiento del talud norte que va en la zona del dique, la interventoría observó que al llegar a la parte alta del escalonamiento del talud se disminuiría la vía de acceso a la terraza 1, por ende solicito que cada escalón solo tuviera una profundidad de 25cm y de altura 1,2m.

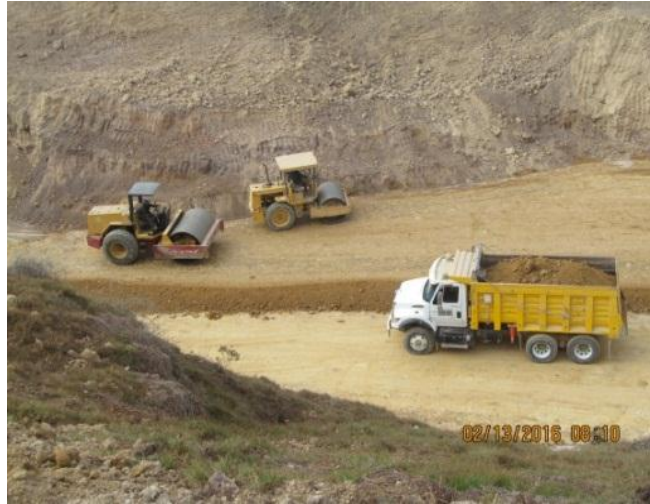
Figura 43. Compactación de arcilla-recebo (70-30) para el dique.

Posterior a la sub-base, se empezó a extender y compactar una capa de mezcla de arcilla recebo (70-30), humectando cada capa de aproximadamente 20cm, para volver a extender otras capas hasta llegar al metro de material extendido y compactado, nivel en el cual se realizaba toma de densidades. La toma de densidad se realizó en cada metro de avance de obra hasta llegar a los 10m.

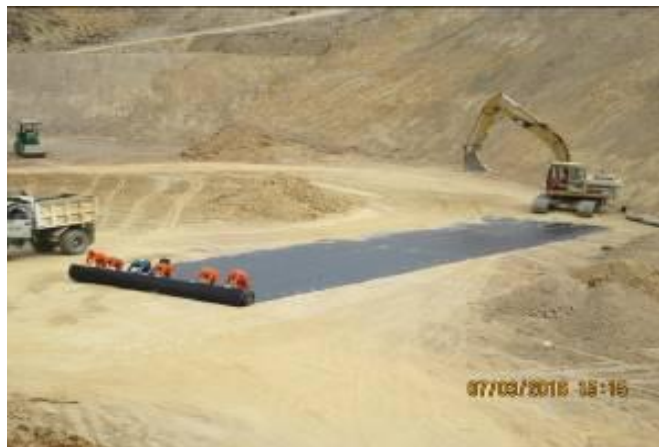
Figura 47. Corte de geomembrana para impermeabilización terraza 1

En primer lugar se procedió a realizar los cortes para la instalación de geomembrana de 40 mils rugosa por un lado y lisa por el otro. El instalador de la empresa TDM S.A. procedió a poner la geomembrana situando la parte rugosa hacia abajo.

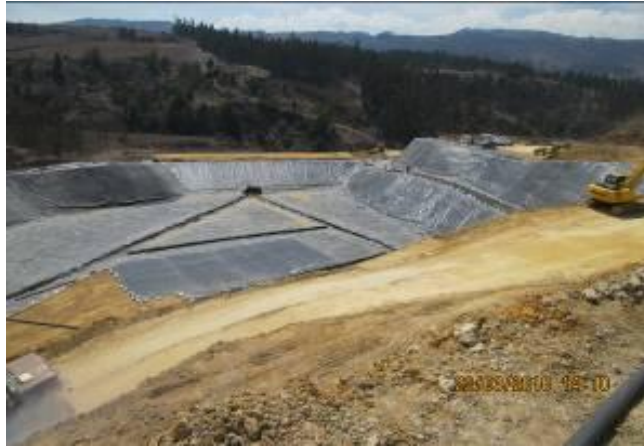
Figura 48. Instalación geomembrana en la terraza 1

Para dar inicio a la instalación de la geomembrana se empezó en el talud sur, luego se procedió a cubrir la totalidad del talud del dique, posteriormente se cubrió todo el talud norte y finalmente se recubrió el suelo y los filtros de fondo. Se debe recalcar la importancia de la correcta impermeabilización de los suelos de las terrazas en los rellenos sanitarios puesto que el lixiviado producto de las basuras es muy contaminante y de infiltrarse a los suelos pueden generar una alta acidez en el pH del mismo y llegar a agua subterráneas contaminándolas. Para verificar que la geomembrana cubriera completamente la terraza 1, la interventoría efectuó supervisión periódica y constante de esta labor, revisando que no hubiera rasgaduras o un mal pegado en las juntas de la geomembrana.

Para el pegado de la geomembrana se usó una máquina para soldar geomembrana tipo cuña y una máquina para soldar geomembrana por aire caliente cuando hubo que hacer reparaciones ya que en una ocasión se realizó un ensayo de prueba de vacío para encontrar fugas en el pegado de la geomembrana encontrando algunas fugas pequeñas que tuvieron que repararse inmediatamente.

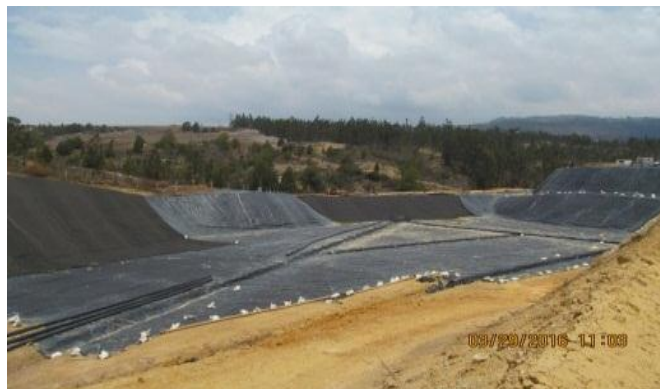
Figura 49. Instalación de geotextil NT2000 en la terraza 1

Para lograr una mayor resistencia y tiempo de vida útil de la geomembrana esta se recubrió con una capa de geotextil NT2000 que se puso en el mismo orden que el de la geomembrana y se cosió con una máquina especial para tal fin. Instalándose 2200 m² de geomembrana y geotextil en la terraza 1.

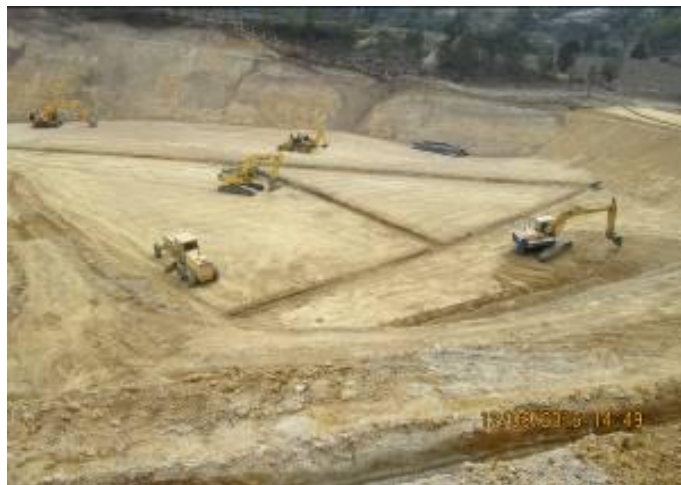
Figura 52. Excavación zanjas para filtro de fondo en terraza 1

Para la puesta de filtros de fondo en la terraza 1 se excavaron zanjas de 1m de ancho por 50 cm de profundidad realizado por dos operarios de excavadora.

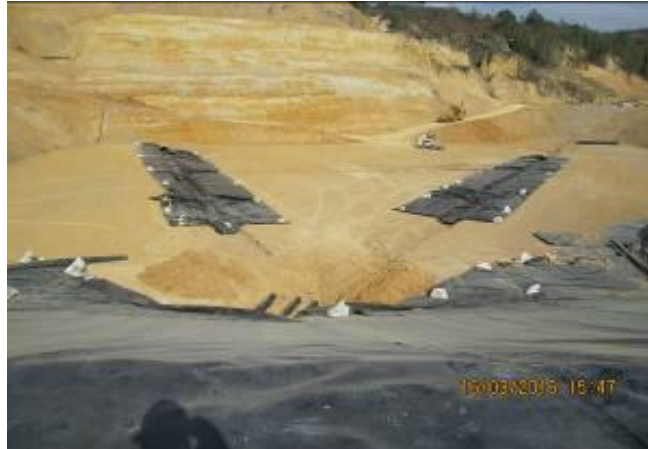
Figura 53. Geomembrana en zanjas para instalación de filtros de fondo

Posteriormente, se procedió a recubrir las zanjas y toda la terraza 1 con geomalla y geotextil NT2000 como se detalló en la impermeabilización de la Terraza 1 con el fin de evitar filtraciones de lixiviados en la corteza terrestre.

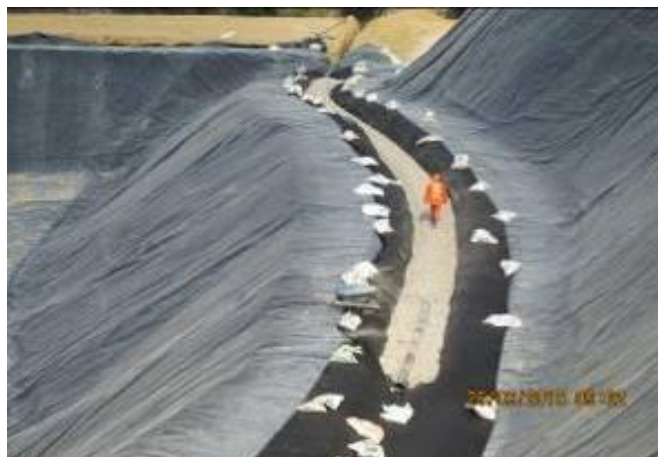
Figura 54. Extendido de grava en zanja de filtros de fondo

Los filtros de fondo como tal son tubos de polietileno dispuestos en las zanjas para la recolección y conducción de lixiviados en este caso dirigidos hacia el pondaje A, Se usaron tubos de 8" y 10" perforados que fueron recubiertos con grava de 2" aproximadamente con el fin de proteger los tubos y generar una porosidad de permita el paso del lixiviado.

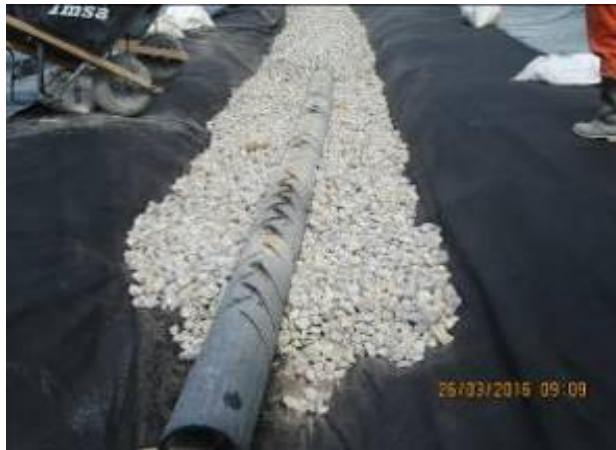
Figura 55. Perforación con motosierra tubería Polietileno

Como se puede observar en la fotografía 41, las perforaciones para la tubería que va a recoger el lixiviado no se hicieron de forma circular sino en forme de cortes diagonales hechos con motosierra para evitar que las basuras puedan filtrarse y taponar la tubería.

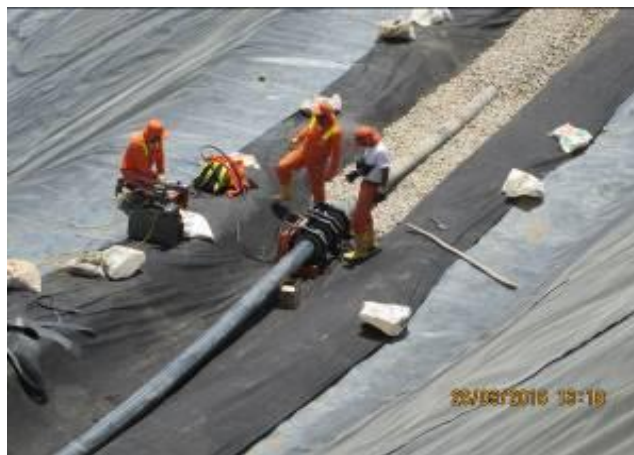
Figura 56. Pegue tubería Polietileno 8" para filtros de fondo

Debido a la extensa longitud del área de la terraza 1 en donde se puso la tubería se debió efectuar el pegue de 400m de tubería para lograr abarcar la obra satisfactoriamente, esta labor fue efectuada por operarios de servigenerales con equipo de termofusión que como su nombre lo indica realiza la soldadura de la tubería calentándola para lograr que se pegue.

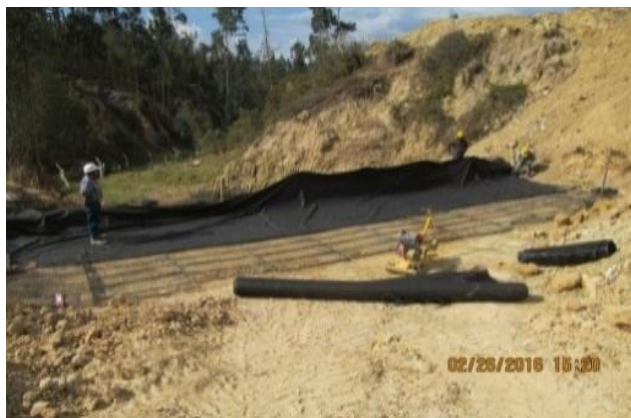
Figura 59. Capa de geo-malla y geo-textil en el muro de tierra armada.

El muro en tierra armada estuvo ubicado sobre el gabión. Para dar inicio a la construcción del muro en tierra armada se puso una capa de geomalla UX1400 de $81,2 \text{ m}^2$ que se recubrió con una capa de geotextil NT2000 de $53,2 \text{ m}^2$.

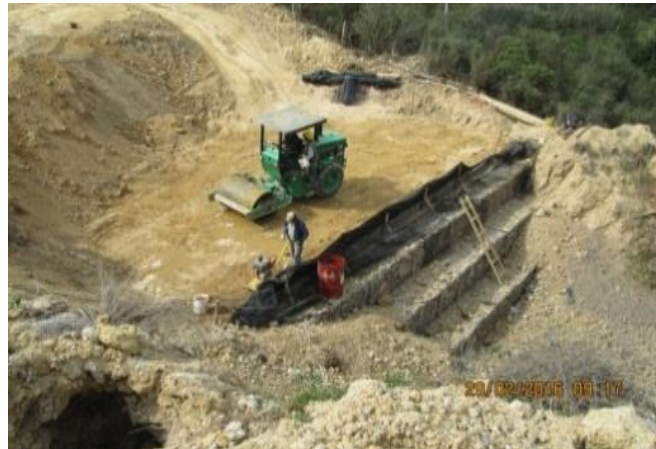
Figura 60. Primera capa de mezcla arcilla-recebo en muro de tierra armada

La geomalla y el geotextil instalados fueron recubiertos con una mezcla arcilla-recebo (70-30) de 30cm la cual se humectó y compactó con vibro compactador y rana efectuando toma de densidades a capa para luego taparla con la misma geomalla y geotextil doblando el sobrante de la capa anterior.

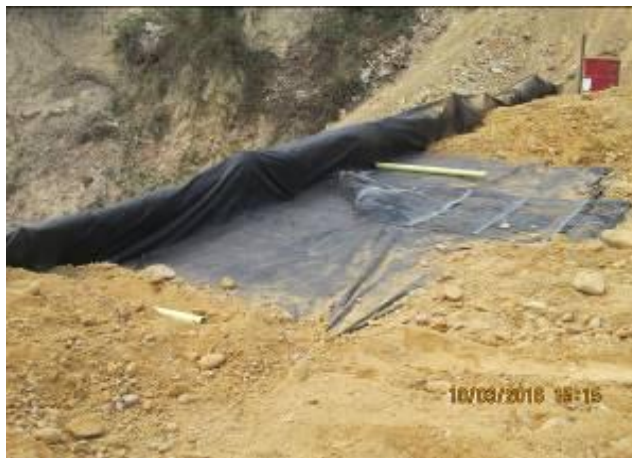
Figura 62. Instalación de drenes en el muro en tierra armada

Para la construcción del muro en tierra armada, la interventoría supervisó que se hicieron en total 11 capas de geomalla UX1400 de 81,2 m² recubierta con 53,2m² de geotextil NT2000 y mezcla de arcilla-recebo (70-30) de 30 cm de grosor. En la sexta capa del muro de tierra armada se realizó la instalación de 3 drenes con tubos de pvc de 2" perforados y una longitud de 1,5 m en esta capa que fueron recubiertos con la mezcla de arcilla recebo como se puede observar en la fotografía 43. De igual manera, en la décima capa se instalaron 3 drenes con las mismas características.
