GESTIÓN AMBIENTAL AL INTERIOR DE LOS CAMPAMENTOS FASE 1 DE LA ORGANIZACIÓN PAJONALES - MAVALLE DEL MUNICIPIO DE PUERTO LÓPEZ EN EL DEPARTAMENTO DEL META.

Trabajo final de Pasantía, para optar al título de Administradora Ambiental y de los Recursos Naturales

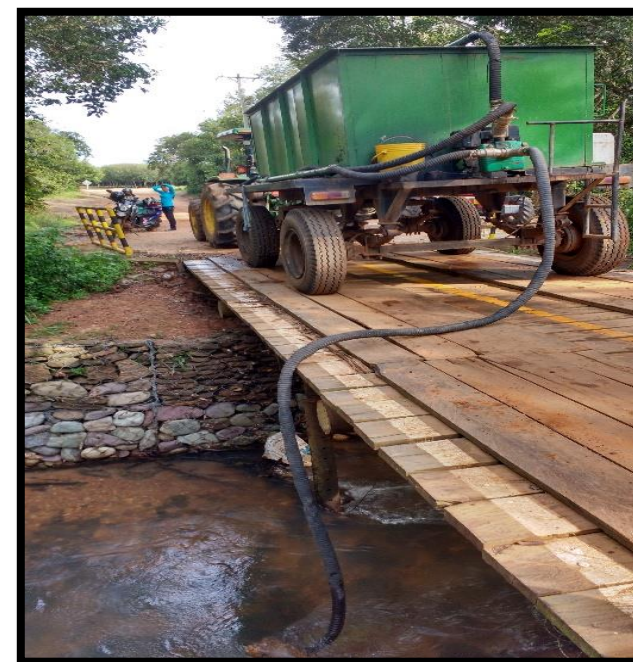
Sistema de captación por "agua móvil"

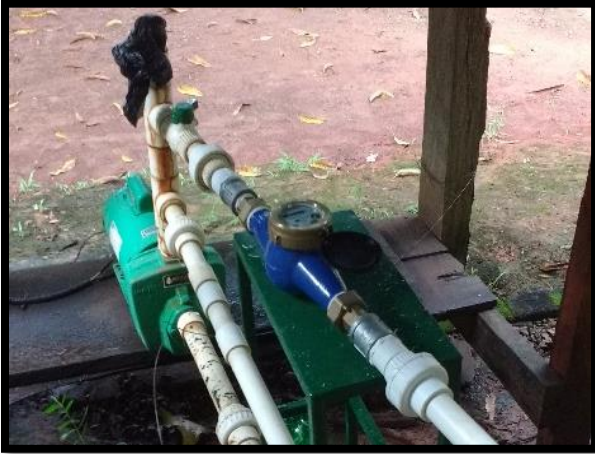
- Finca Palomeras

REGISTRO FOTOGRÁFICO DE LOS MICROMEDIDORES INSTALADOS EN CADA CAMPAMENTO

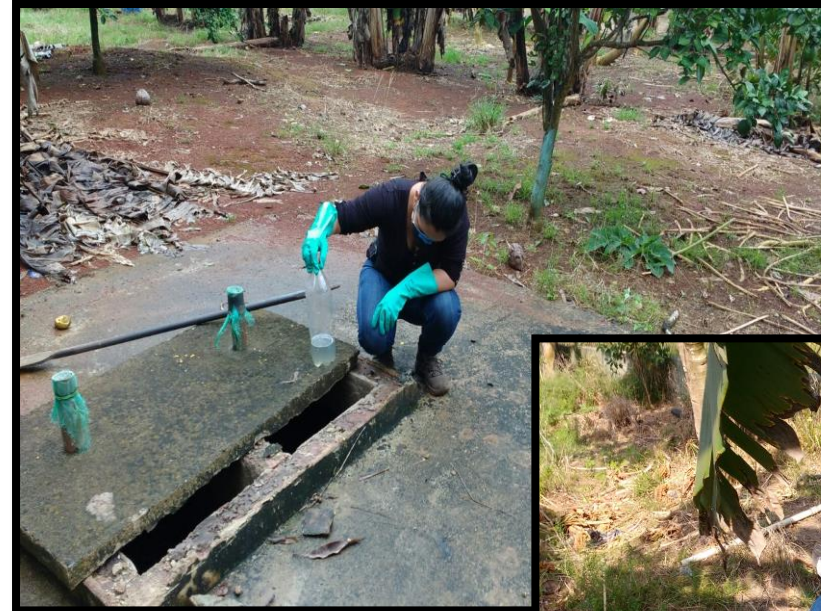
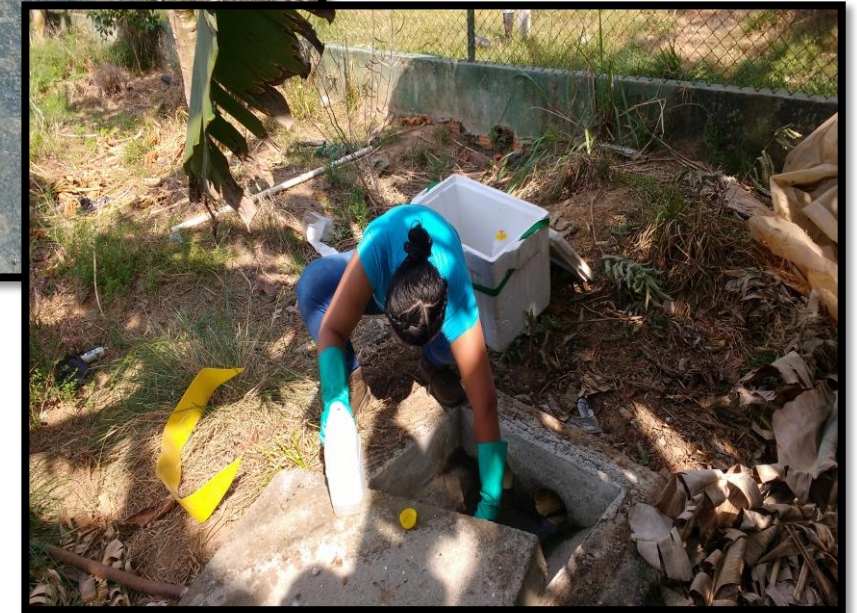
EVIDENCIAS DE TOMA DE MUESTRAS RESIDUALES

Esta actividad se inicio tomando muestras a cada uno de los pozos sépticos de los campamento, también requerido por la Corporación ambiental así como análisis de un laboratorio certificado.

Esto con el fin de evaluar el estado de los sistemas de tratamiento y proceder a las pertinentes adecuación para mantener los estándares permisibles y control.

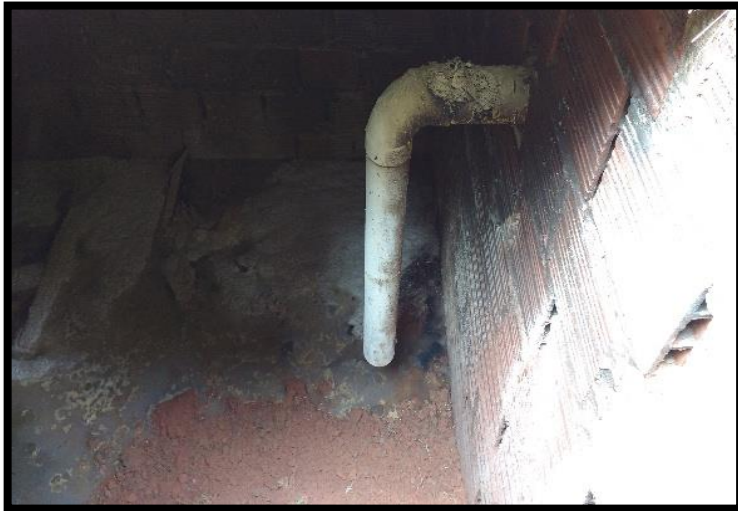
- El antiguo tanque séptico presentaba daños y colmatación y por tal motivo se procedió a su sustitución por un sistema de pozo séptico de plástico debidamente diseñado para tal fin.

Pozo séptico antiguo

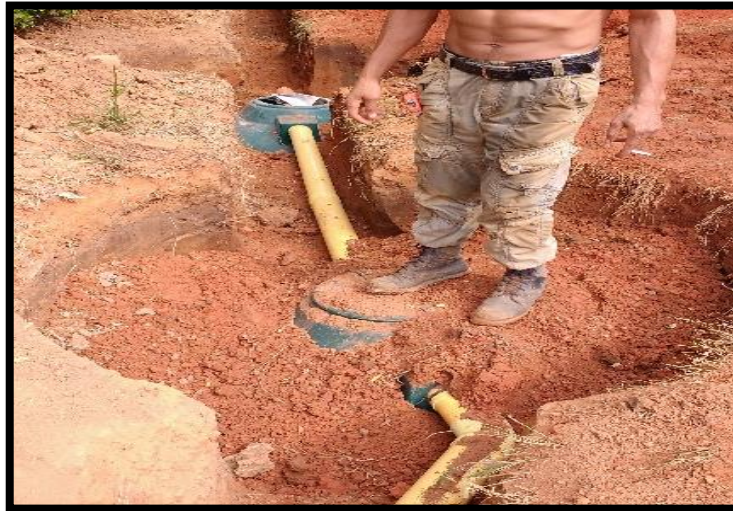
Pozo séptico sustituto

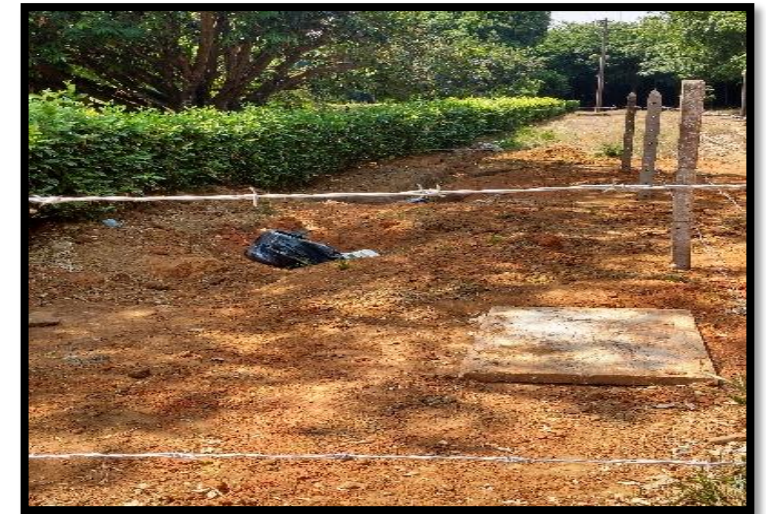
Funcionamiento del nuevo pozo séptico

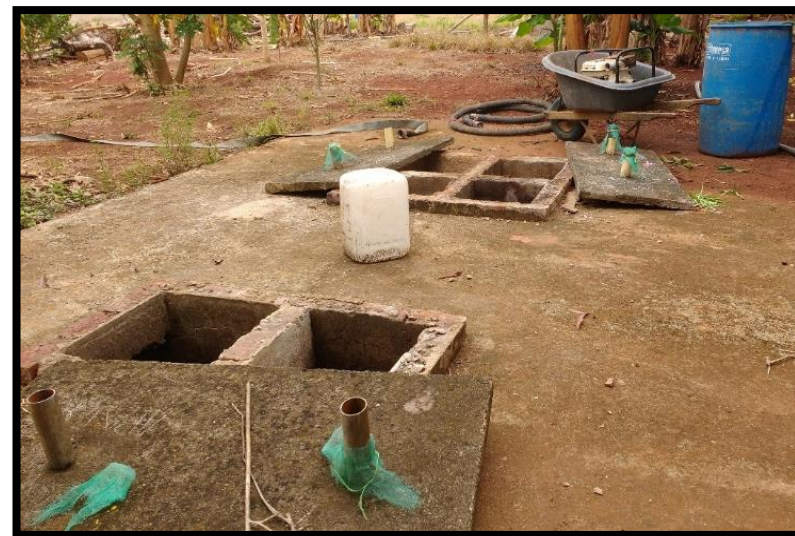
Mantenimiento de pozo séptico

- En el campamento Palomeras se realizó el mantenimiento del pozo séptico el cual consistió en su descolmatación y limpieza, sacando la mayor parte de agua posible con motobomba y con un angeo se extrajo toda la materia orgánica.

El mantenimiento a la trampa de grasas se realizó sacando toda su contenido de grasa sólida

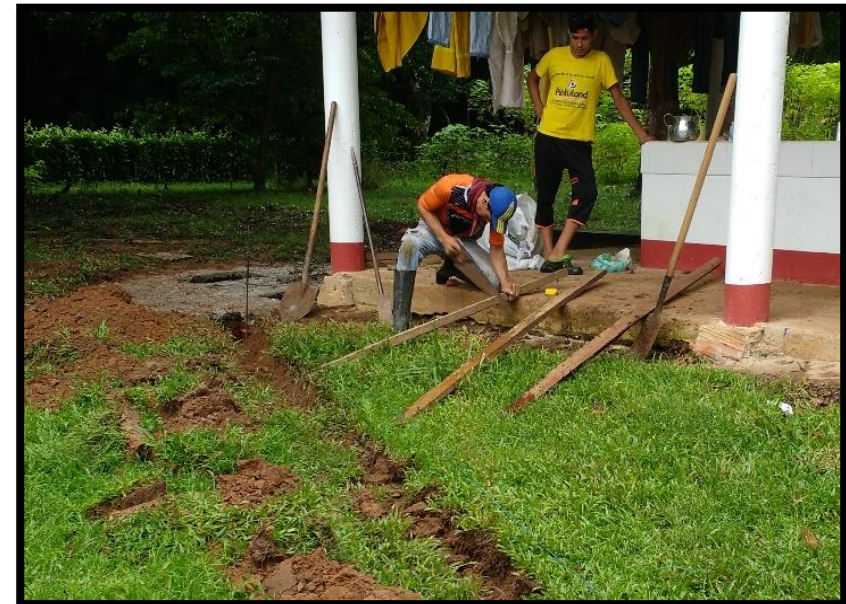
Mantenimiento pozo séptico de Panorama

- Se hizo adecuación del sistema de pozo séptico convencional, el cual se encontraba totalmente sellado, era imposible la toma de muestras y mantenimiento, se hizo la labor de adecuación e instalación de trampa de grasas para la optimización del sistema.
