CENTRO DE DESARROLLO INFANTIL MOLINOS

11	DE	A-301	REVISION:
9	PLANCHA No.		
FACULTAD:			
ARQUITECTURA			
ESTUDIANTE:			
ARLEY YESID VALERO HERRERA			
2170295			
PROYECTO:			
CDI EN EL BARRIO MOLINOS, PIEDECUESTA			
CONVENCIONES			
OITI			
ALGARROBO			
PRESENTADO A:			
ARQ. JORGE ALBERTO NARVAEZ			
CONTIENE:			
FACHADA ESTE CORTE B-B' RENDERS DETALLE UNIÓN PLACA DETALLE DESAGUE AGUA LLUVIA			
ESCALA:			
INDICADAS			
FECHA:			
02/11/22			
REVISION:	PLANCHA No.		
	9		
	A-301		
	DE		
	11

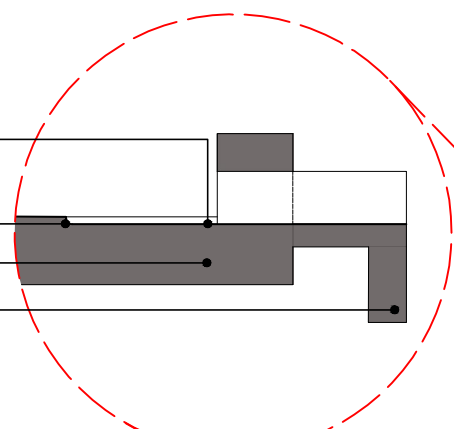
DETALLE BAJANTE AGUA LLUVIA
ESCALA 1:10

Mortero afinado e impermeabilizado
pend. mín. 0.05%
Media caña en concreto
Voladizo
Gotero

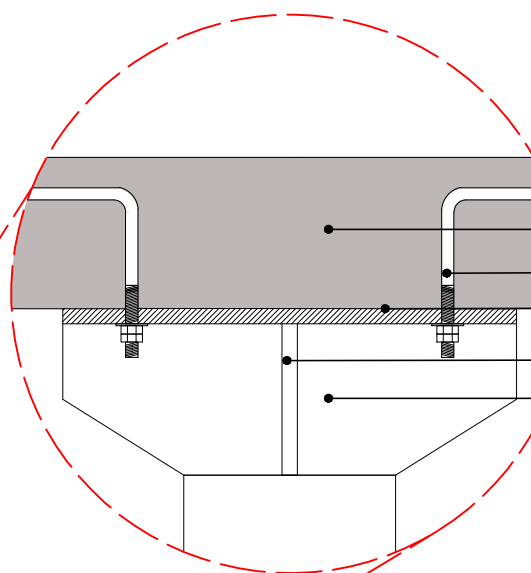
DETALLE UNIÓN VOLADIZO CON COLUMNA METALICA
ESCALA 1:5

Placa en concreto
Perno de anclaje 40
Placa de anclaje
Cartelas
Pilar metálico
