Universidad Santo Tomás  
Primer Claustro Universitario de Colombia  
Especialización en Patología de la Construcción  
Trabajo Profesional Integrado (TPI)

## PLANOS PLANTA GENERAL Y DETALLES DE OBRAS COMO SOLUCION DEFINITIVA

PROYECTO:  
**ESTUDIO PATOLÓGICO DEL SITIO CRÍTICO LOCALIZADO EN EL PR 19+0600 DE LA CARRETERA NACIONAL PASTO - EL PEPINO, RUTA 10 CÓDIGO 1003**

DISÑO ESTRUCTURAL:  
**MURO DE CONTENCIÓN EN GAVIONES ALTURA 7.00 m, LONGITUD 28 m**

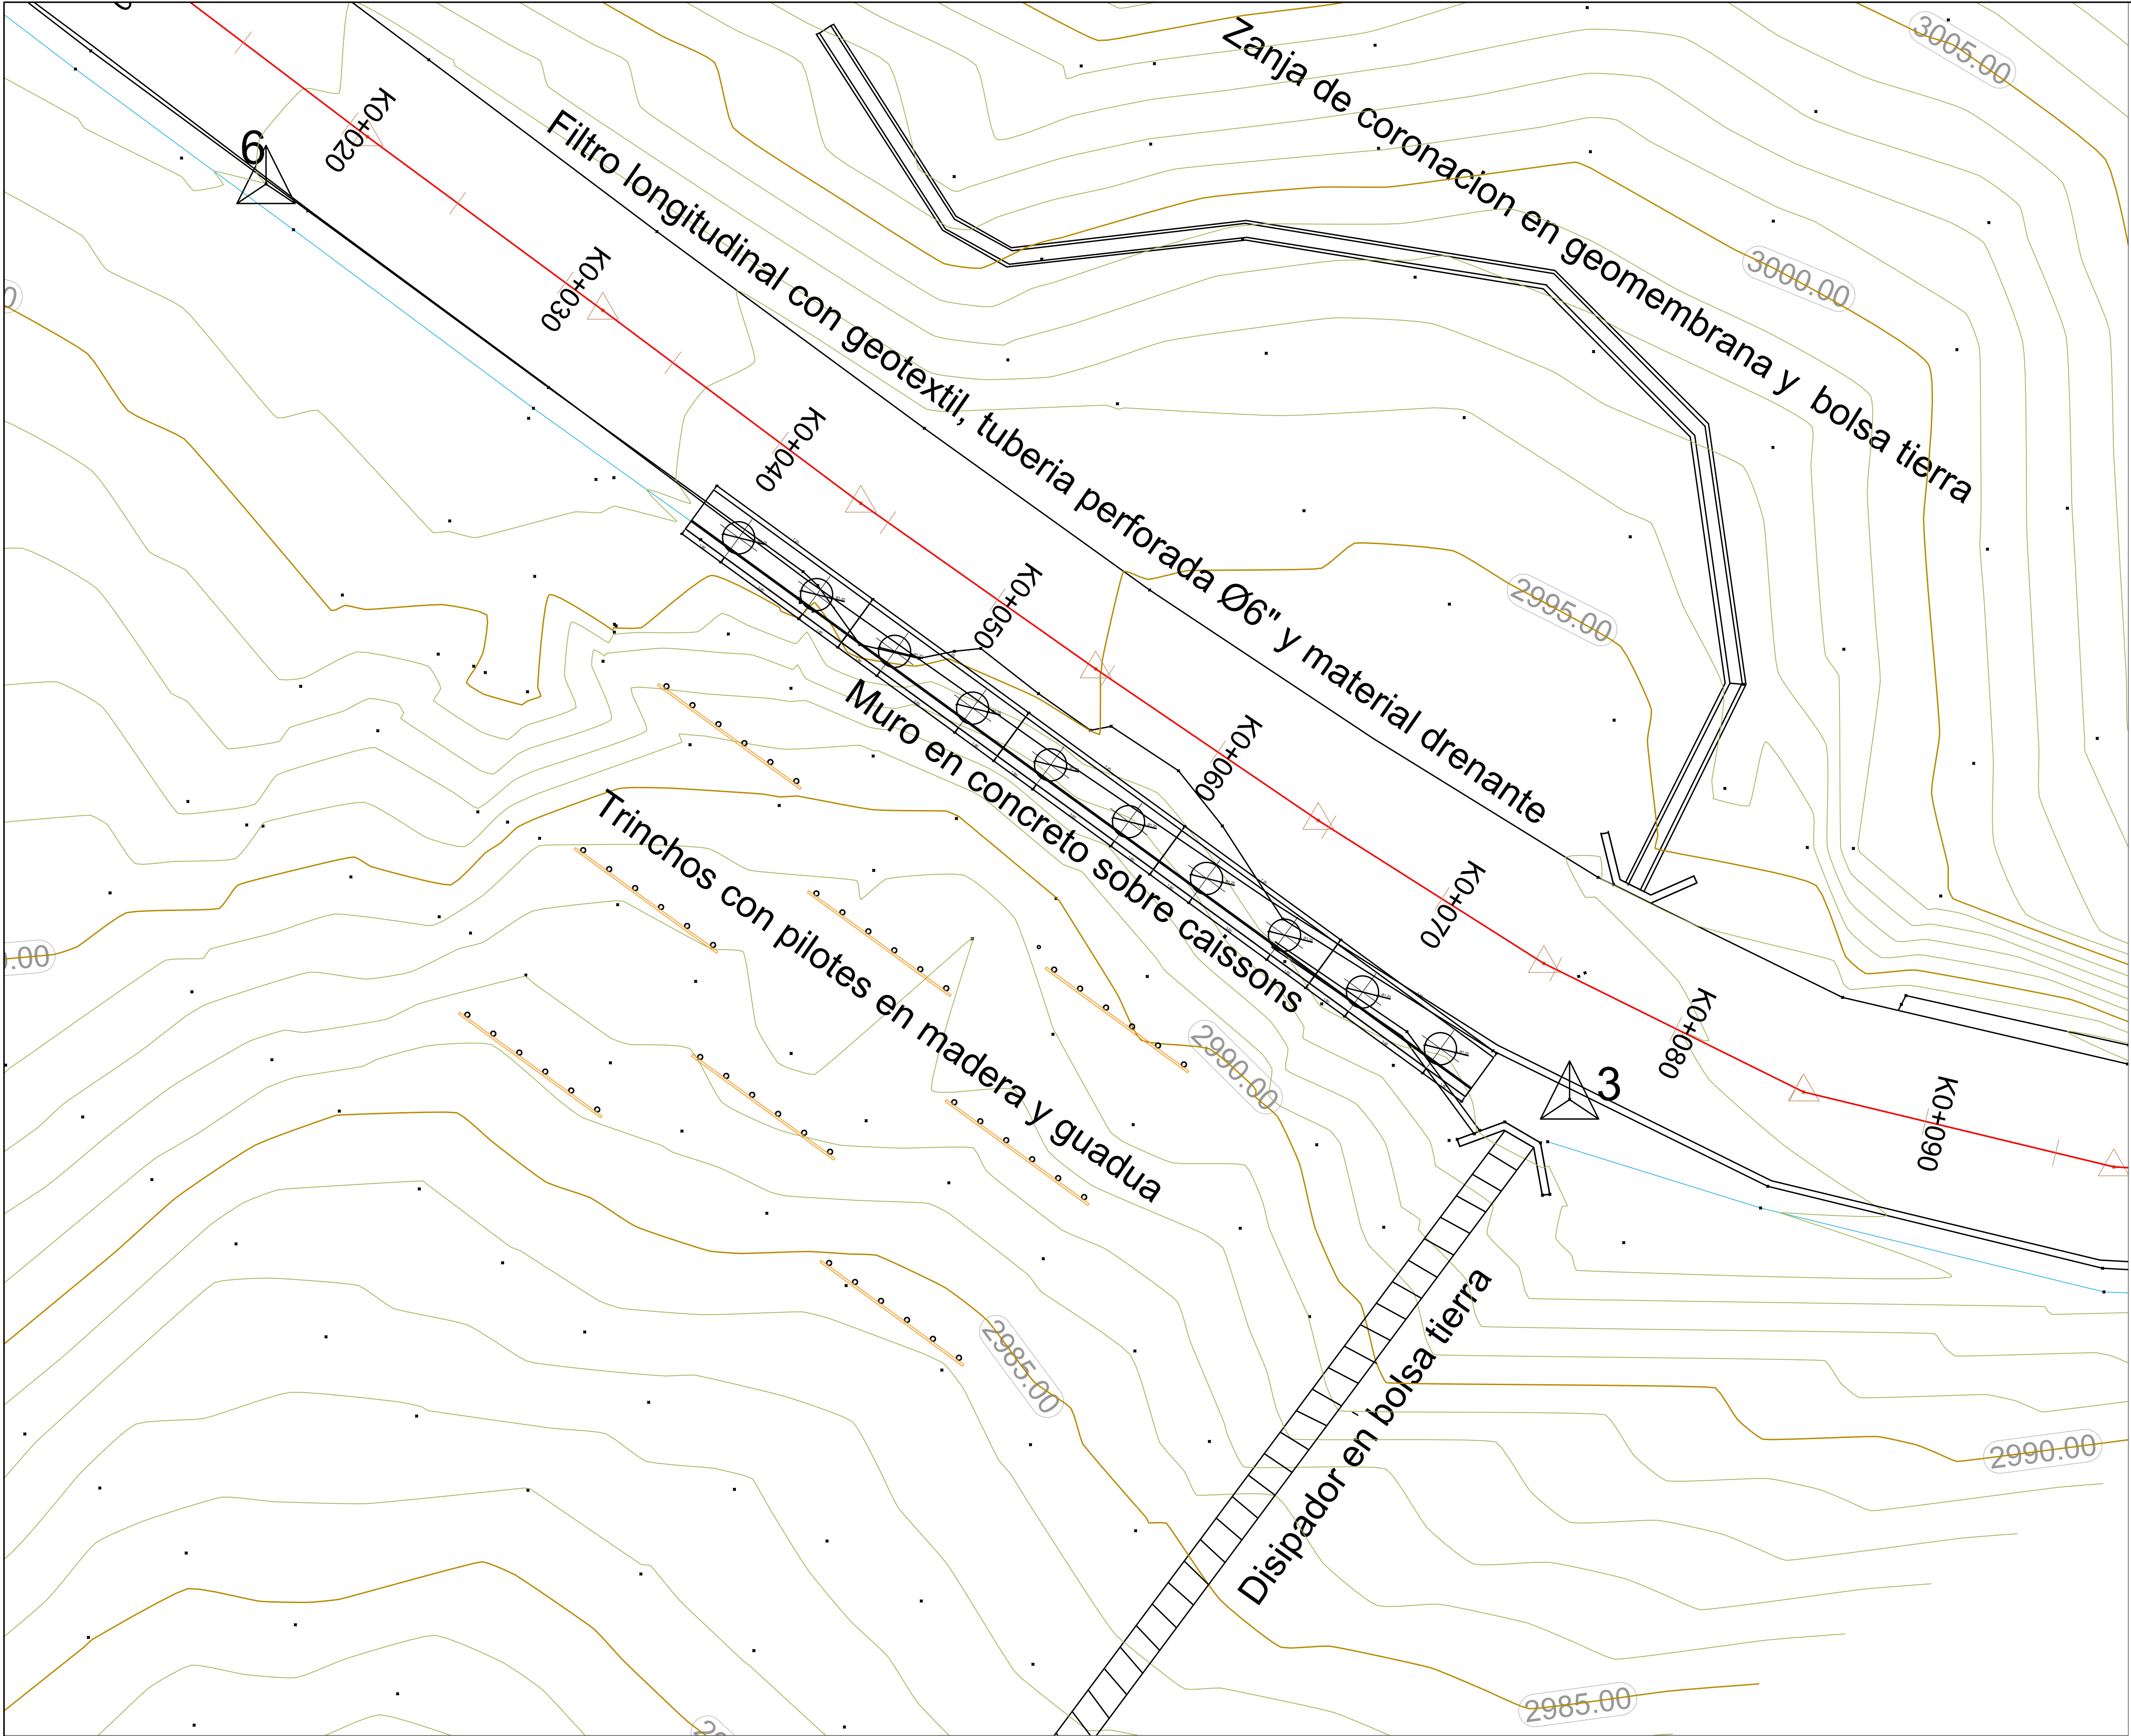
PLANTA - LOCALIZACIÓN GENERAL DE LAS OBRAS PARA SOLUCIÓN DEFINITIVA  
Escala 1:125

**Planta general y detalles de las obras que hacen parte de la solución definitiva para la estabilidad del talud**
