**ESTRATEGIA PEDAGÓGICA PARA LA PUESTA EN VALOR DEL PATRIMONIO  
CONSTRUIDO EN EL MUNICIPIO DE CHIVATÁ-BOYACÁ**

Universidad Santo Tomás, Seccional Tunja

Facultad, Arquitectura

2019

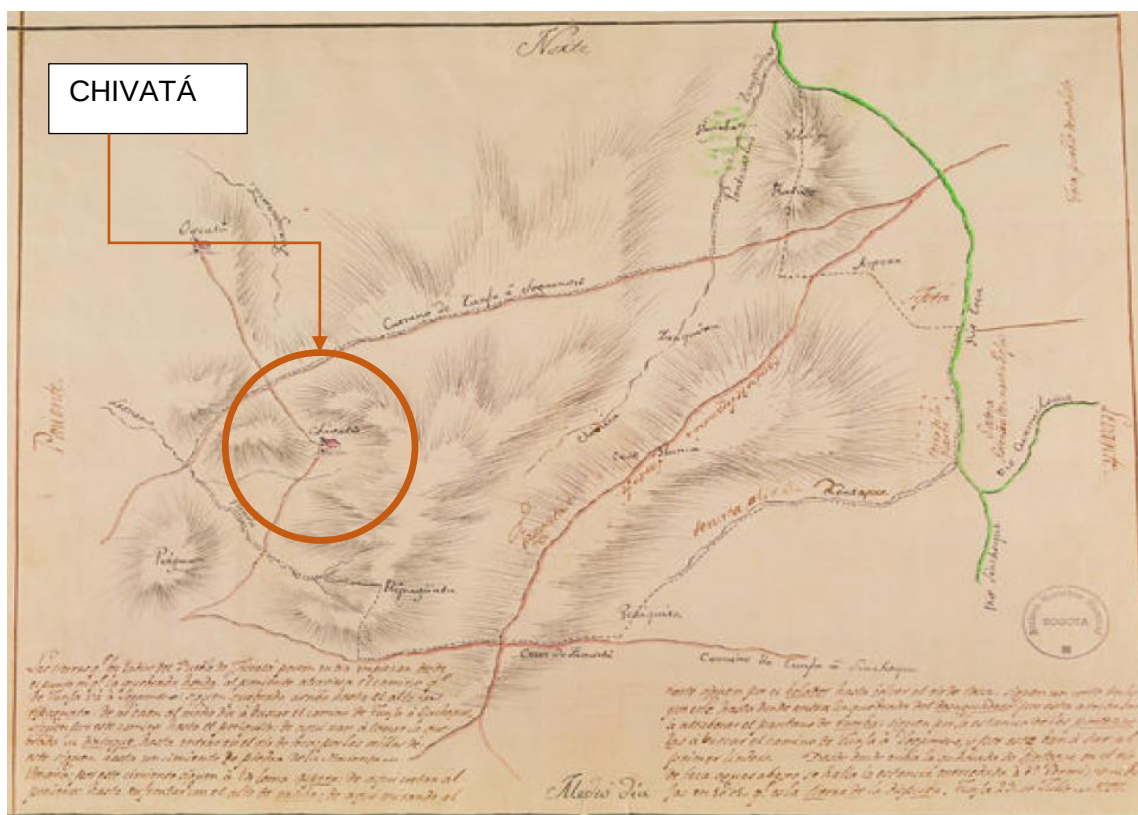
Mapa 2: Territorio municipio de Chivatá

En el mapa (2), encerrado en un círculo de color anaranjado, se dibuja en expresión tridimensional el templo doctrinero del municipio de Chivatá. Delimita mediante una línea punteada, el territorio reclamado por los indios de Chivatá (Martha Teresa Martinez Rubiano, 2003)

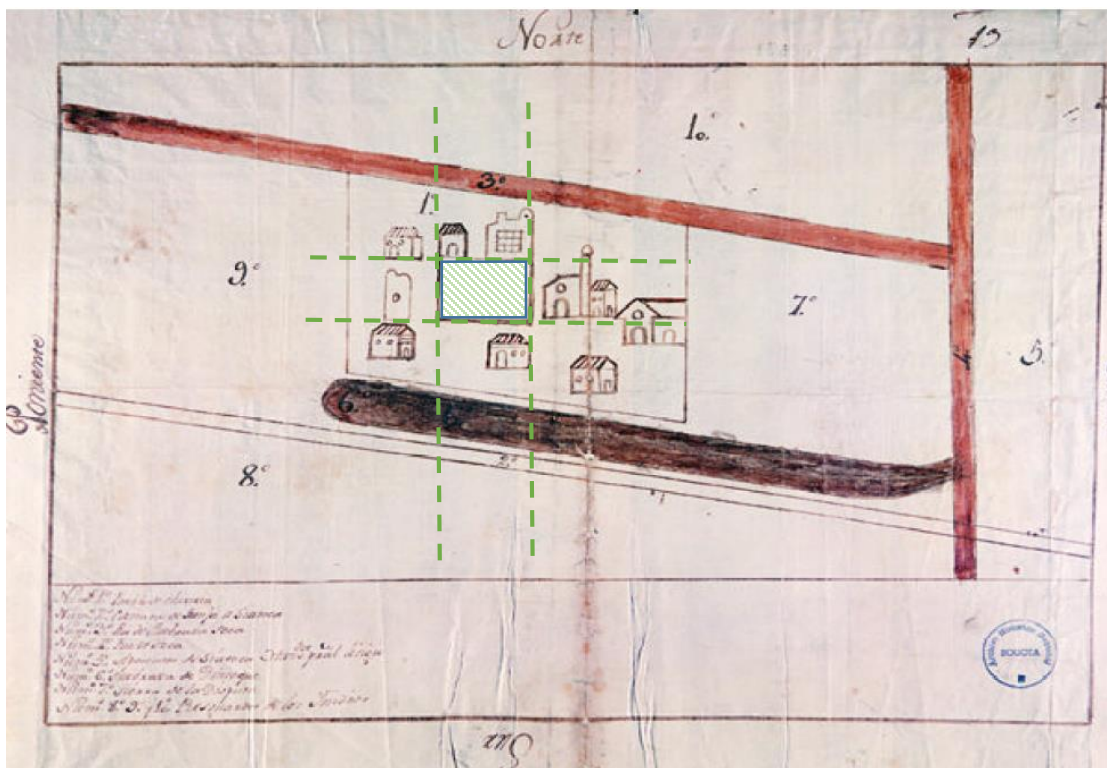
Mapa 3: Territorio municipio de Chivatá

En el mapa (3), mapa de elaboración de 1792, donde se aprecia la delimitación del pueblo de Indios de Chivatá, mediante líneas gruesas de color rojo y café que representan delimitación y caminos (Martha Teresa Martinez Rubiano, 2003), igualmente se identifica el Norte, sur, oriente y el occidente (*poniente así citado en el mapa*). Mediante un achurado rectangular de color verde, se representa el espacio de centro de traza, reconocido como la plaza y sus calles y carreras mediante líneas punteadas verdes, según las ordenanzas de 1573. Así mismo mediante una expresión tridimensional se dibujan en el mapa la iglesia, localizada al oriente sobre la parte

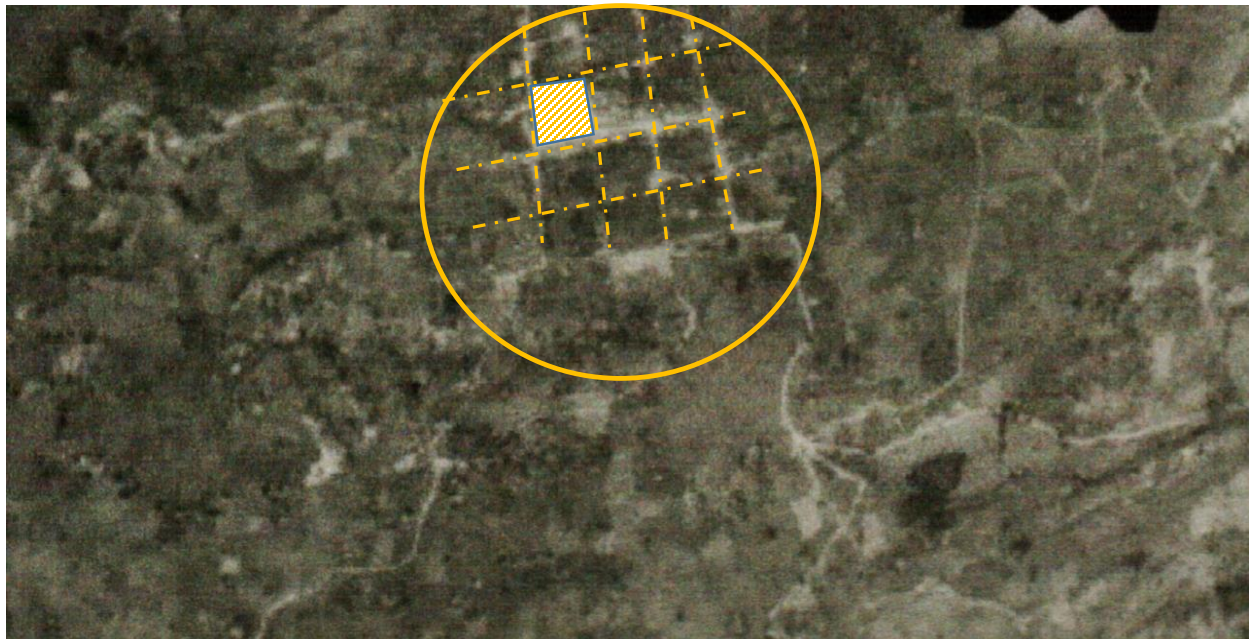
Fotografía 6:Aerofotografía 1977 municipio de Chivatá

En la aerofotografía 1977 (ver fotografía 6), se observa el parque en achurado color naranja bordeado por calles y carreras, consolidándose el trazado tipo manzana como respuesta de un planteamiento inicial, según la proyección de la corona española dictada en las ordenanzas.

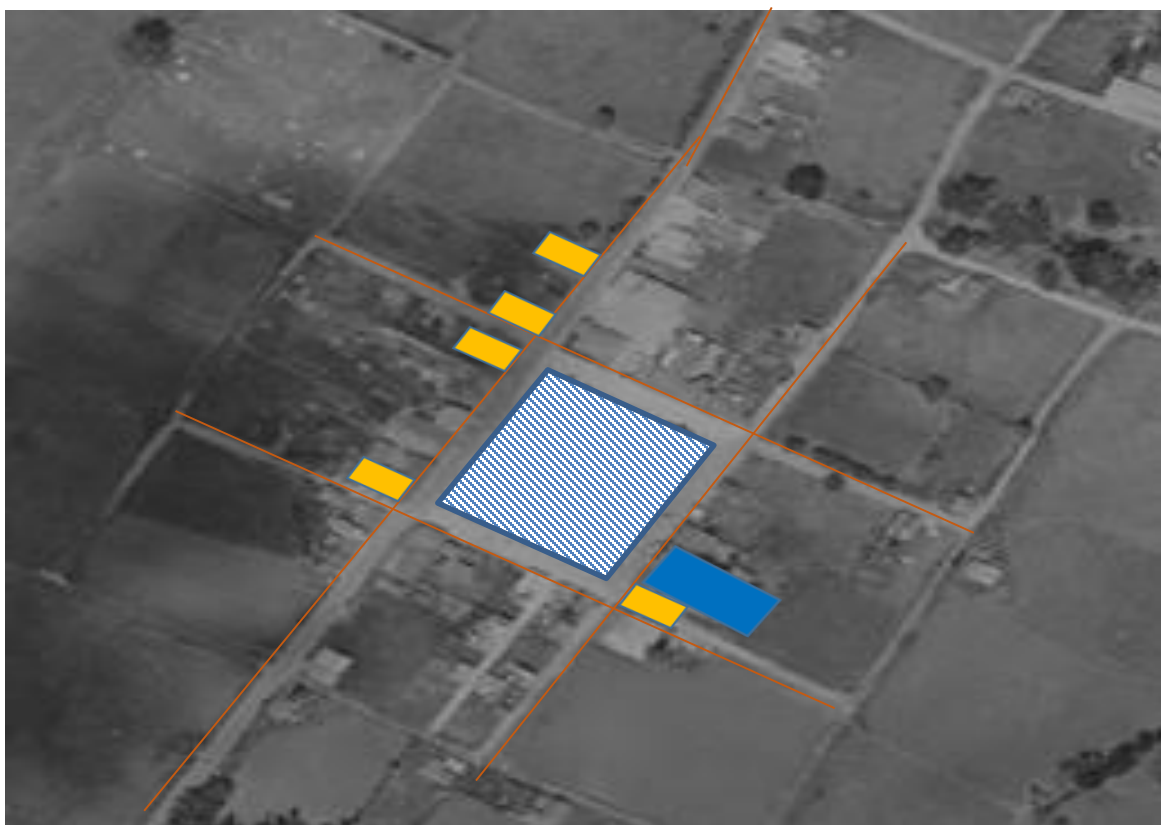
Fotografía 7: Aerofotografía municipio de Chivatá 2001

En el plano del centro histórico del municipio visto desde el año 2018, se revelan la existencia del centro de la plaza en achurado color azul, como trazado original del territorio, (ver fotografía 7), según ordenanzas de 1573, en color azul el templo doctrinero y en color amarillo, las tres casas que aún se mantienen, conformando el borde de la plaza.

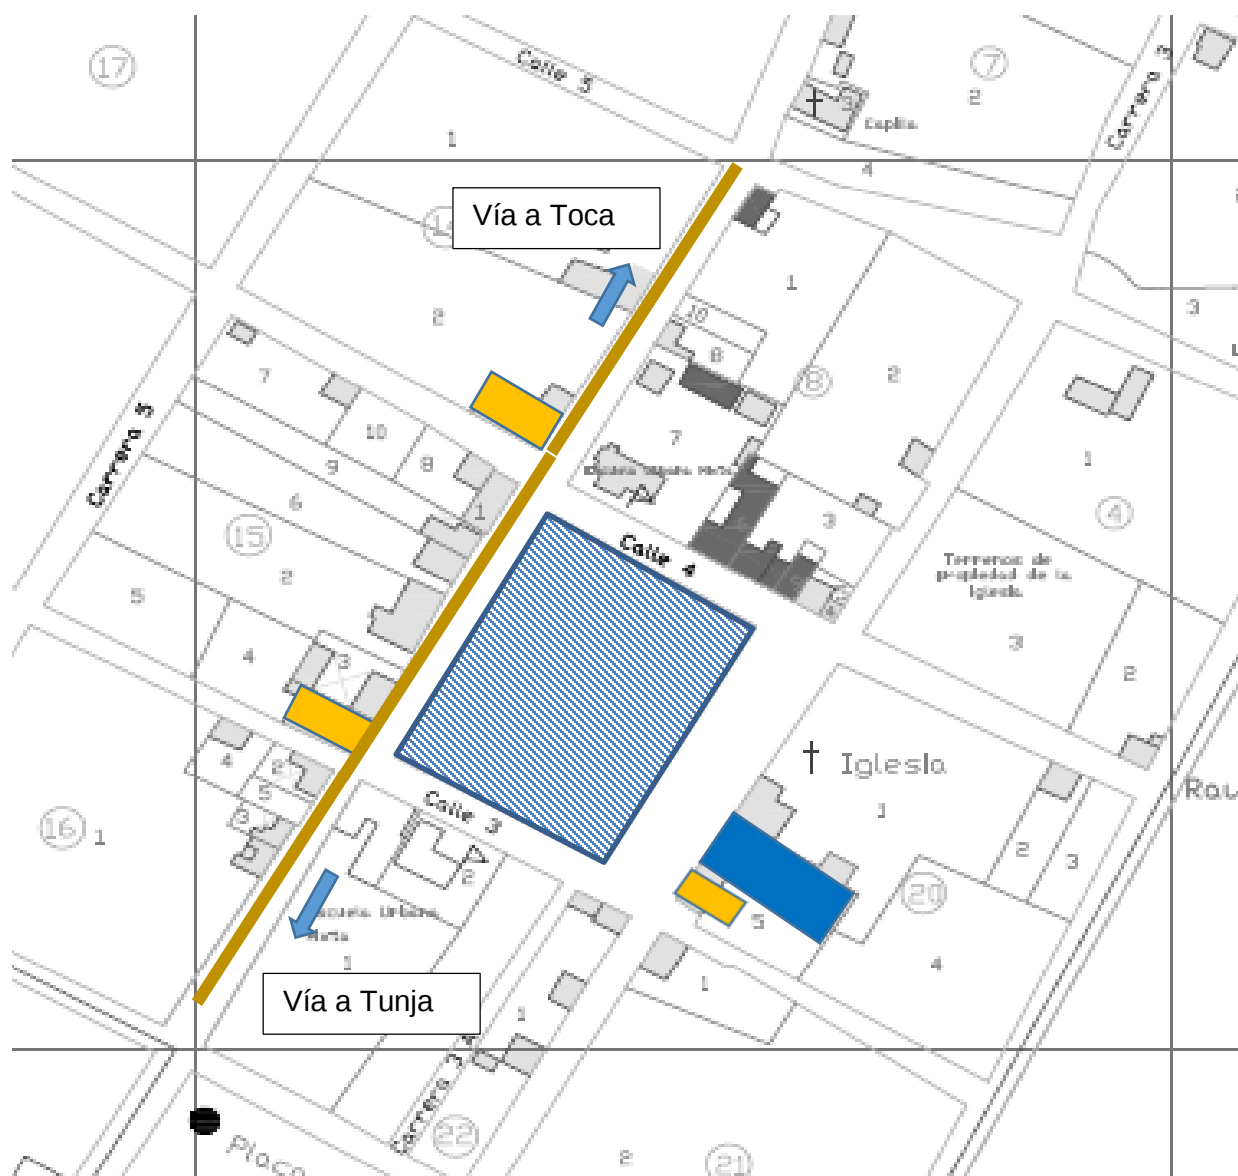
Plano 1: Plano municipio de Chivatá, bienes patrimoniales 2011.

En este tiempo es notorio como va decreciendo la cantidad de bienes patrimoniales, la ausencia de las edificaciones construidas y expresadas en mapa de 1792, en 2018 ya no están las 7 iniciales, se mantienen 3 casas y el templo doctrinero (ver plano 1).

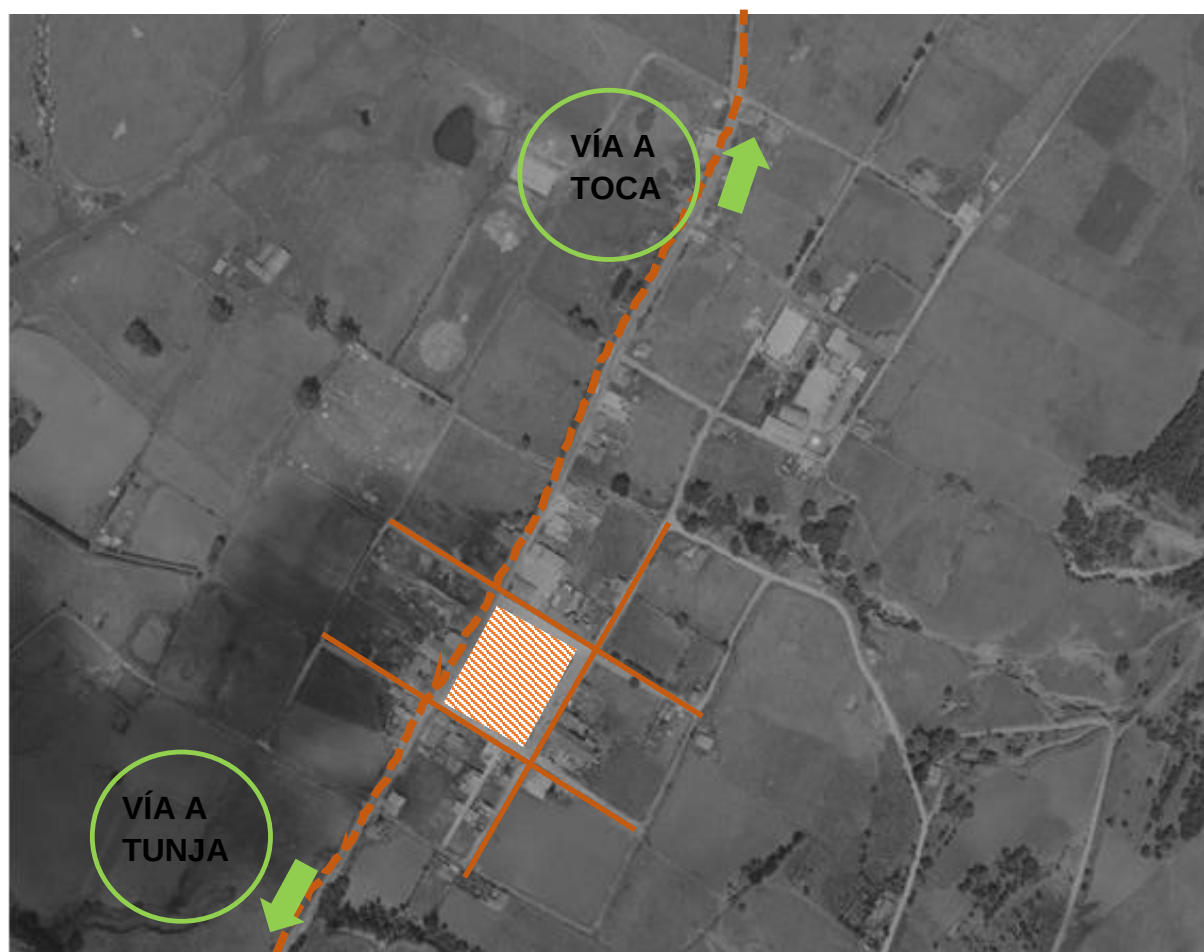
Fotografía 8: Traza tipo manzana 2001

En la fotografía 8, se aprecia el parque central achurado en color naranja y bordeado por líneas de color anaranjado, las cuales representan las vías de contorno. La línea punteada en color anaranjado es la representación de la vía de conexión intermunicipal, con la ciudad de Tunja y Toca.

En el plano de 2001 (ver fotografía 8), donde se aprecia el trazado de territorio en su organización de trazada.

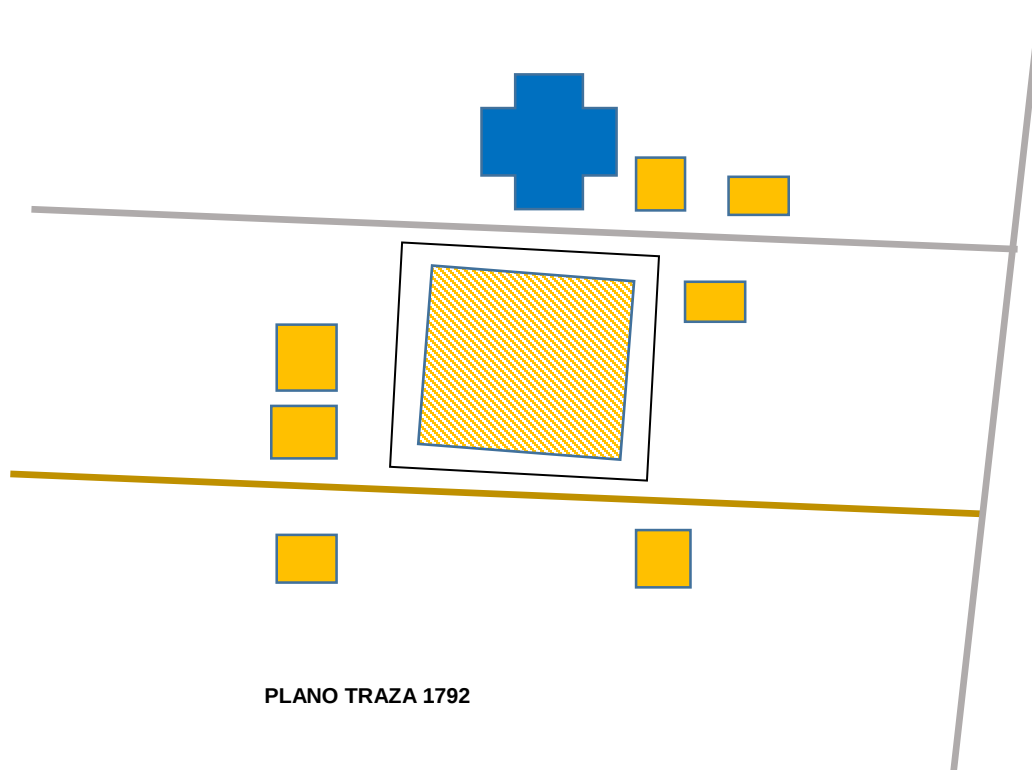
Plano 2:Traza tipo manzana 1792

Para 1792, en mapa territorial: templo doctrinero en color azul (ver plano 2), parque como centro territorial, y algunas casas patrimoniales, siete en total

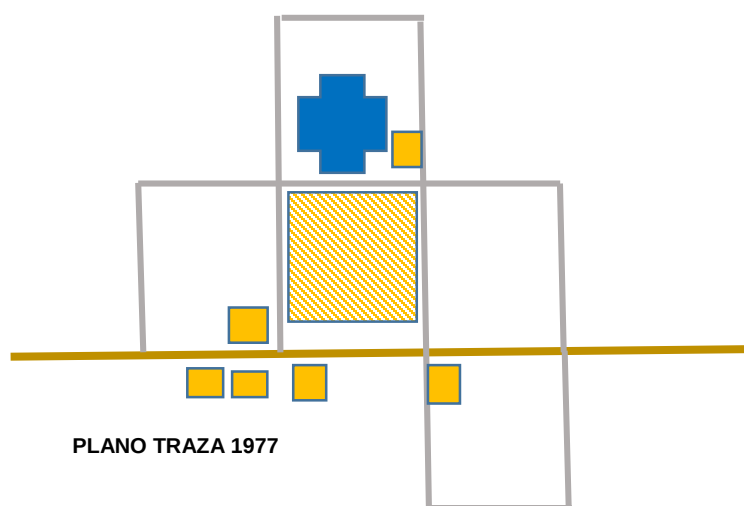
### Plano 3: Traza tipo manzana 1977

Para 1977, aparece en azul templo doctrinero, y seis casas patrimoniales en color amarillo (ver plano 3).

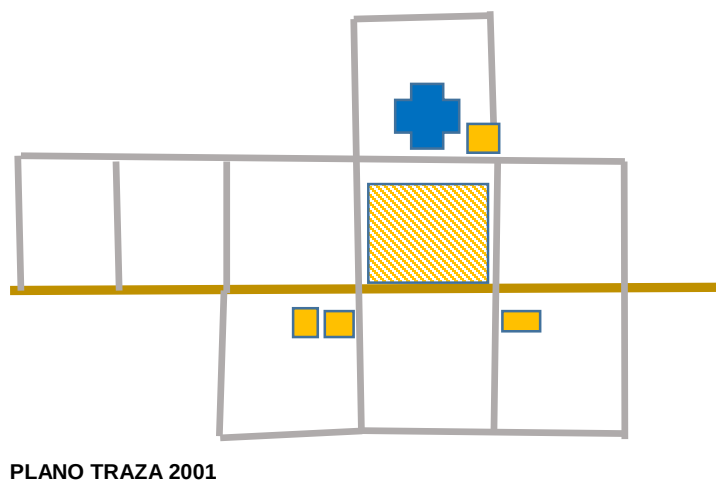
## Plano 4: Traza tipo manzana 2001

Para 2001, aparece el templo doctrinero en color azul y cuatro casas patrimoniales en color amarillo (ver plano 4).

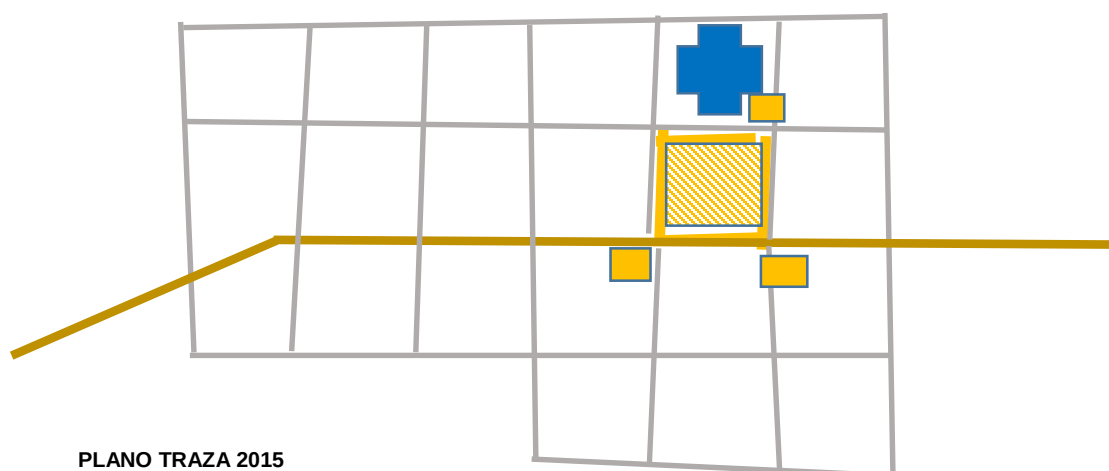
Plano 5: Traza tipo manzana 2015

Para 2015, se mantiene el templo doctrinero en color azul, y tres casas patrimoniales en color amarillo, el parque como centro en achurado amarillo (ver plano 5).

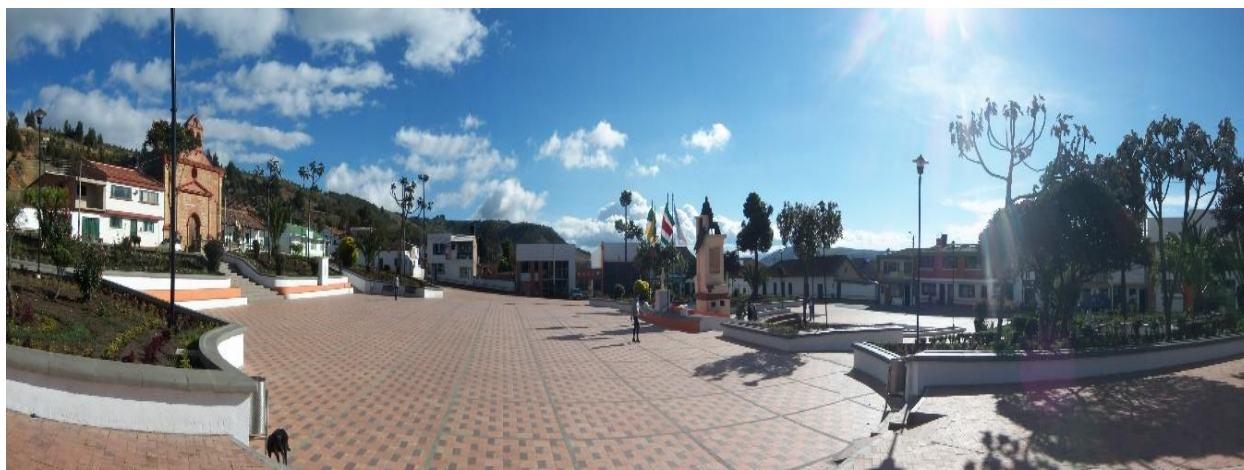
Fotografía 9: Templo doctrinero y parque central, municipio de Chivatá

En el marco de la plaza el templo se conserva como edificación de referencia (ver fotografía 9), sobresaliendo en altura al estar ubicado en una manzana sin cerramiento perimetral; el templo es apreciable desde el entorno inmediato. El emplazamiento del templo como construcción dominante o tutelar del territorio se mantiene. Esta lectura es potenciada al no estar construida la parte posterior de la Manzana.

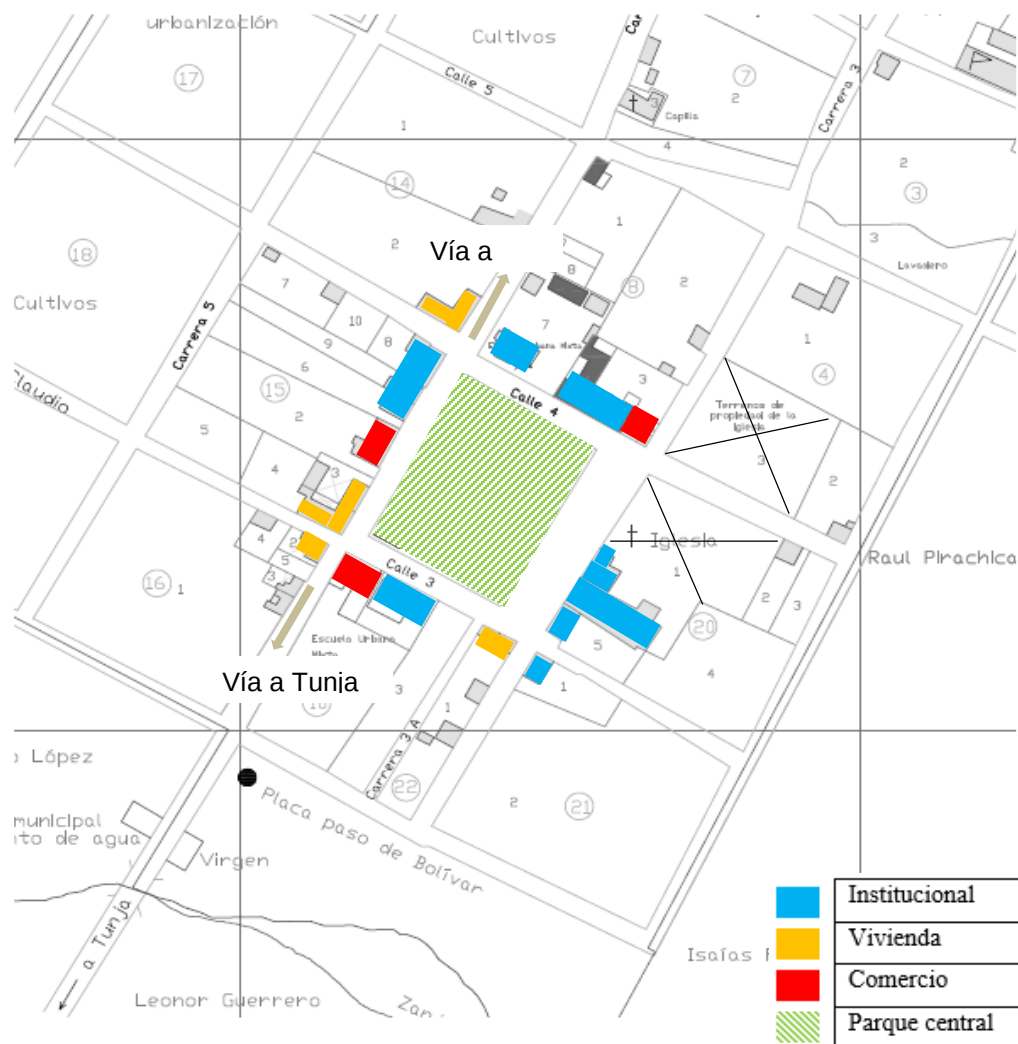
Plano 6: urbano equipamiento municipio de Chivatá 2015

El parque como centro urbano patrimonial, organiza los usos de su entorno en donde predomina el administrativo, comercial, religioso y de vivienda (ver plano 6)

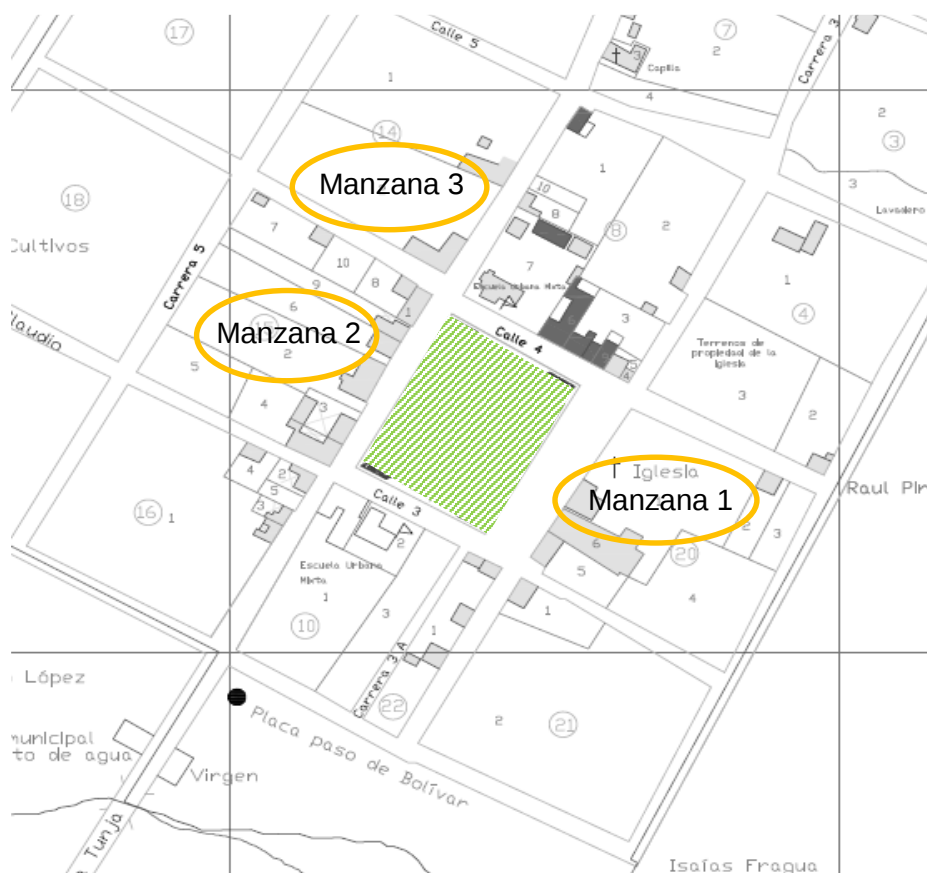
Plano 7: Urbano equipamiento municipio de Chivatá 2015

Los bienes patrimoniales construidos, que permanecen en el centro urbano del municipio de Chivatá son el templo doctrinero, y tres casas, de las cuales, dos se localizan en las esquinas del parque (ver plano 7); la tercera casa se localiza al lado del templo y es de uso actual de la Estación de Policía.

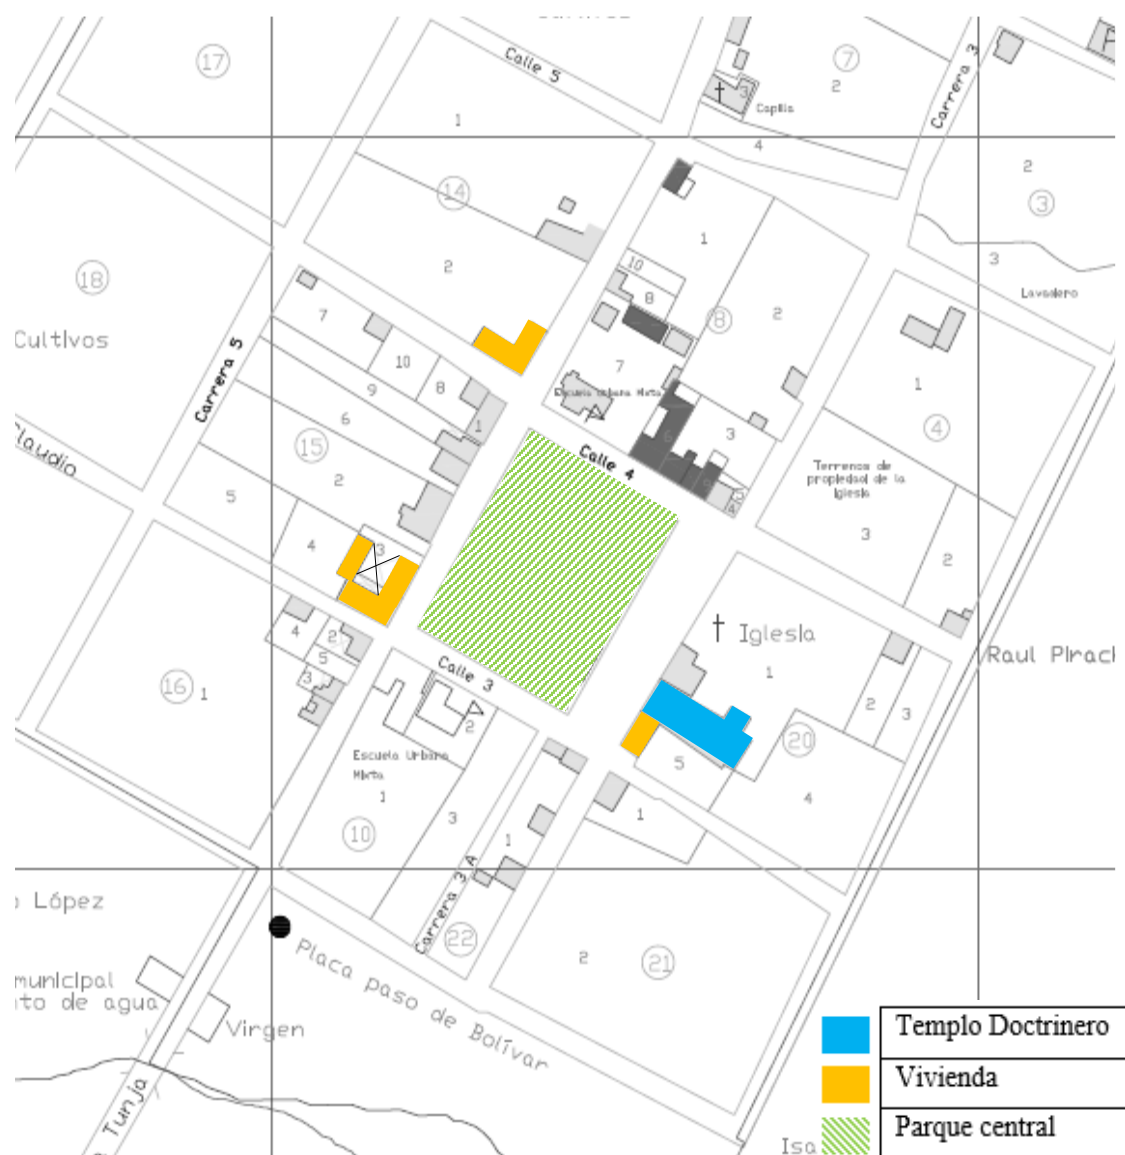
Plano 8: Urbano equipamiento municipio de Chivatá 2015

En la Manzana Primera, se encuentran el templo doctrinero y una casa patrimonial de uso actual por la Eestación de Policia. En la manzana Segunda, se localiza una casa en la esquina de la plaza, al igual que la manzana Tercera (ver plano 8). En el plano 9 se realiza un montaje entre planimetría y las fotografías de los bienes construidos patrimoniales de borde del parque, existentes.

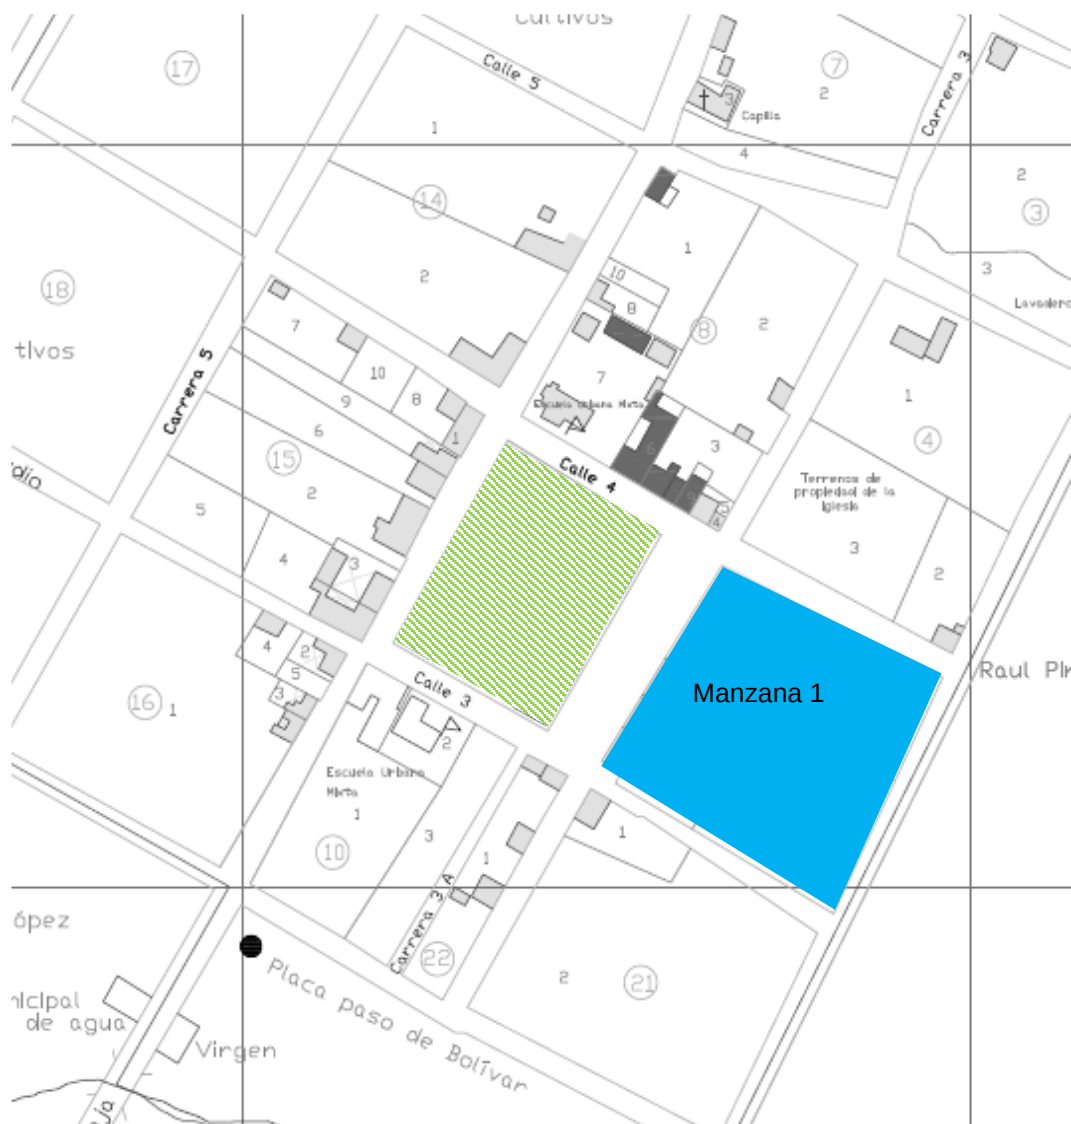
Plano 10: Urbano municipio de Chivatá, manzana 1

Seguendo la carta catastral urbana de 1997, se localiza esta Primera Manzana entre las Calles tres y cuatro, con Carreras 2 y 3l, esta Manzana se encuentra frente al parque central del municipio (ver Plano 10). Predomina su forma cuadrada, con presencia de dos edificaciones patrimoniales construidas.

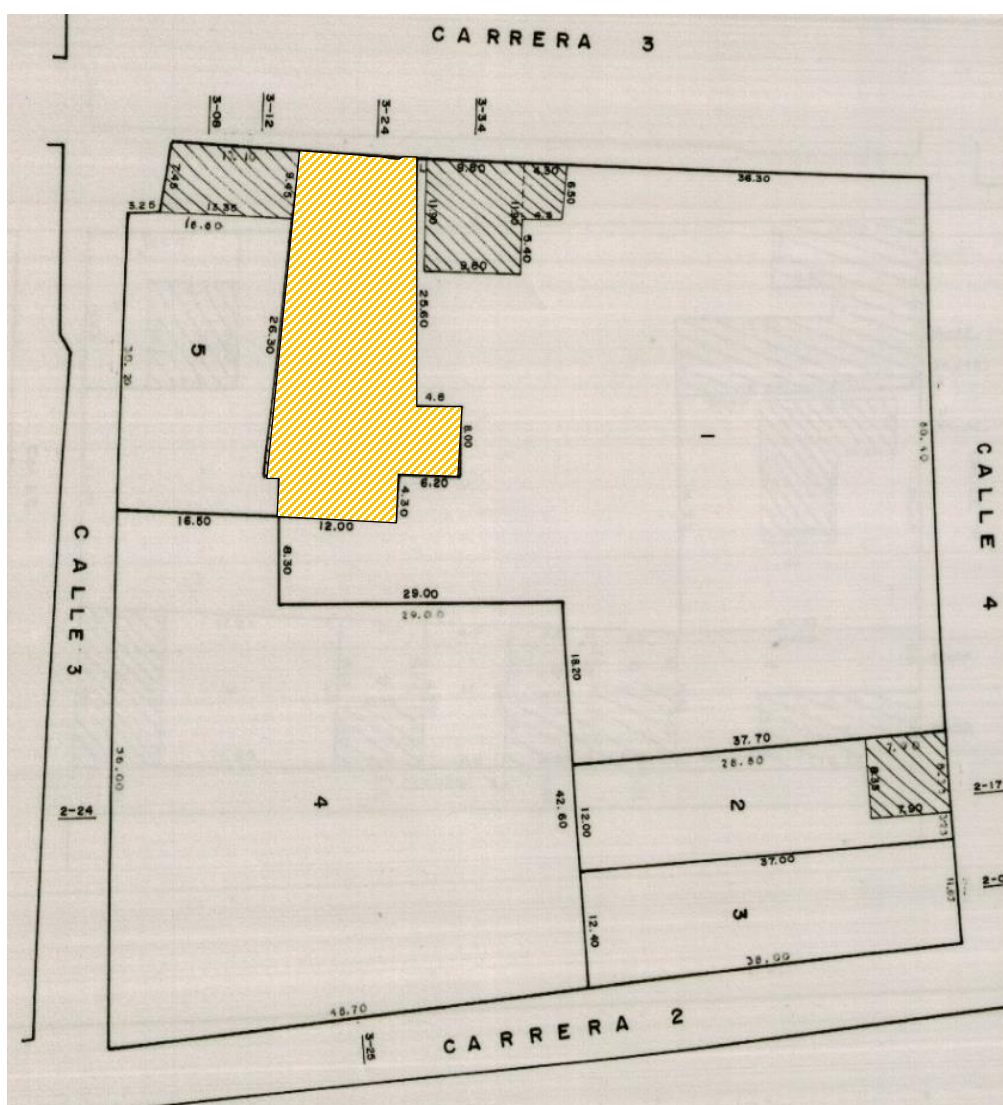
Fotografía 10: Carta catastral urbana, manzana 1, Chivatá

El templo doctrinero se localiza en el centro histórico del municipio de Chivatá (ver fotografía 10), justo frente al parque central del pueblo. Hoy esta Carrera que pasa frente al templo es la N° 3. Se encuentra sobre el oriente y su área construida es de 485 m<sup>2</sup> (Vargas, 2008).

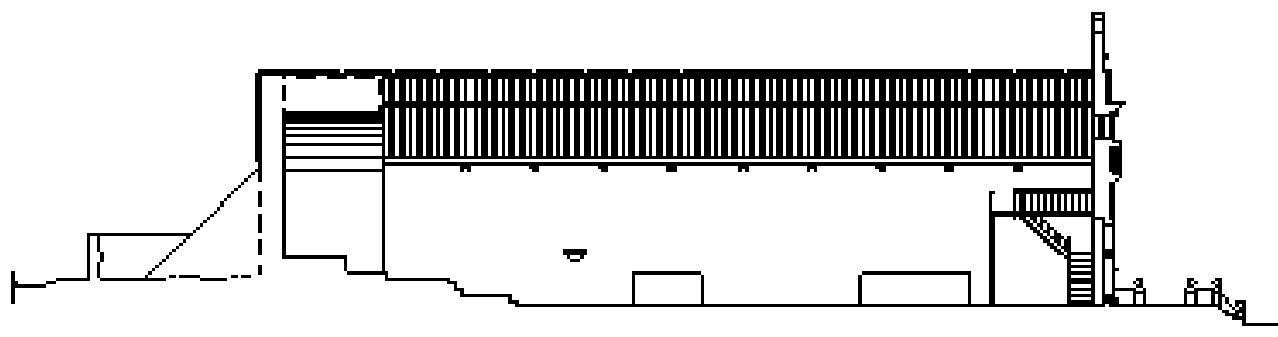
Plano 12: Corte fachada lateral Templo doctrinero, Chivatá

La construcción del templo doctrinero presenta contrafuertes en su volumetría (ver figura 23). No se aprecia deterioro de estos, sin embargo, existe bastante vegetación en su base, (ver fotografía 11)

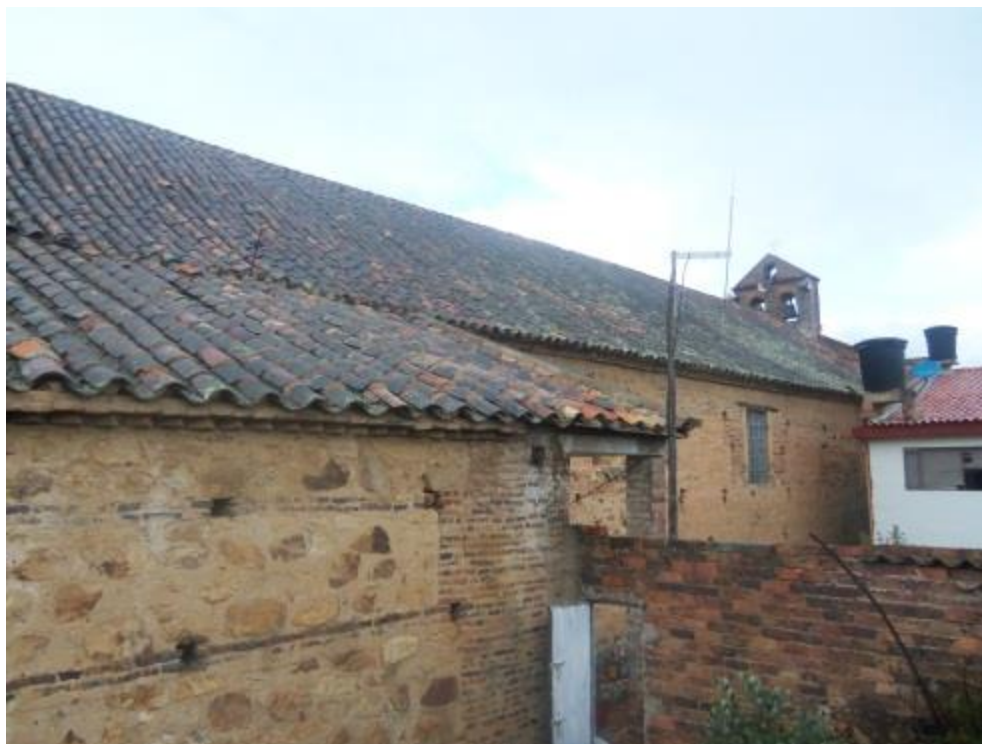
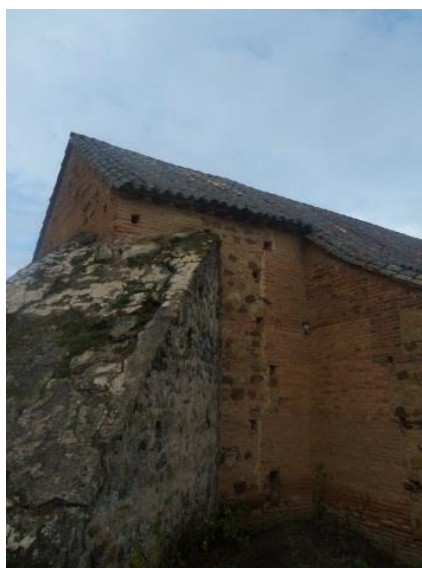
En la cubierta de teja de barro (ver fotografía 12y13), se aprecia una coloratura homogénea, sin embargo, al interior se observan patologías por humedad.

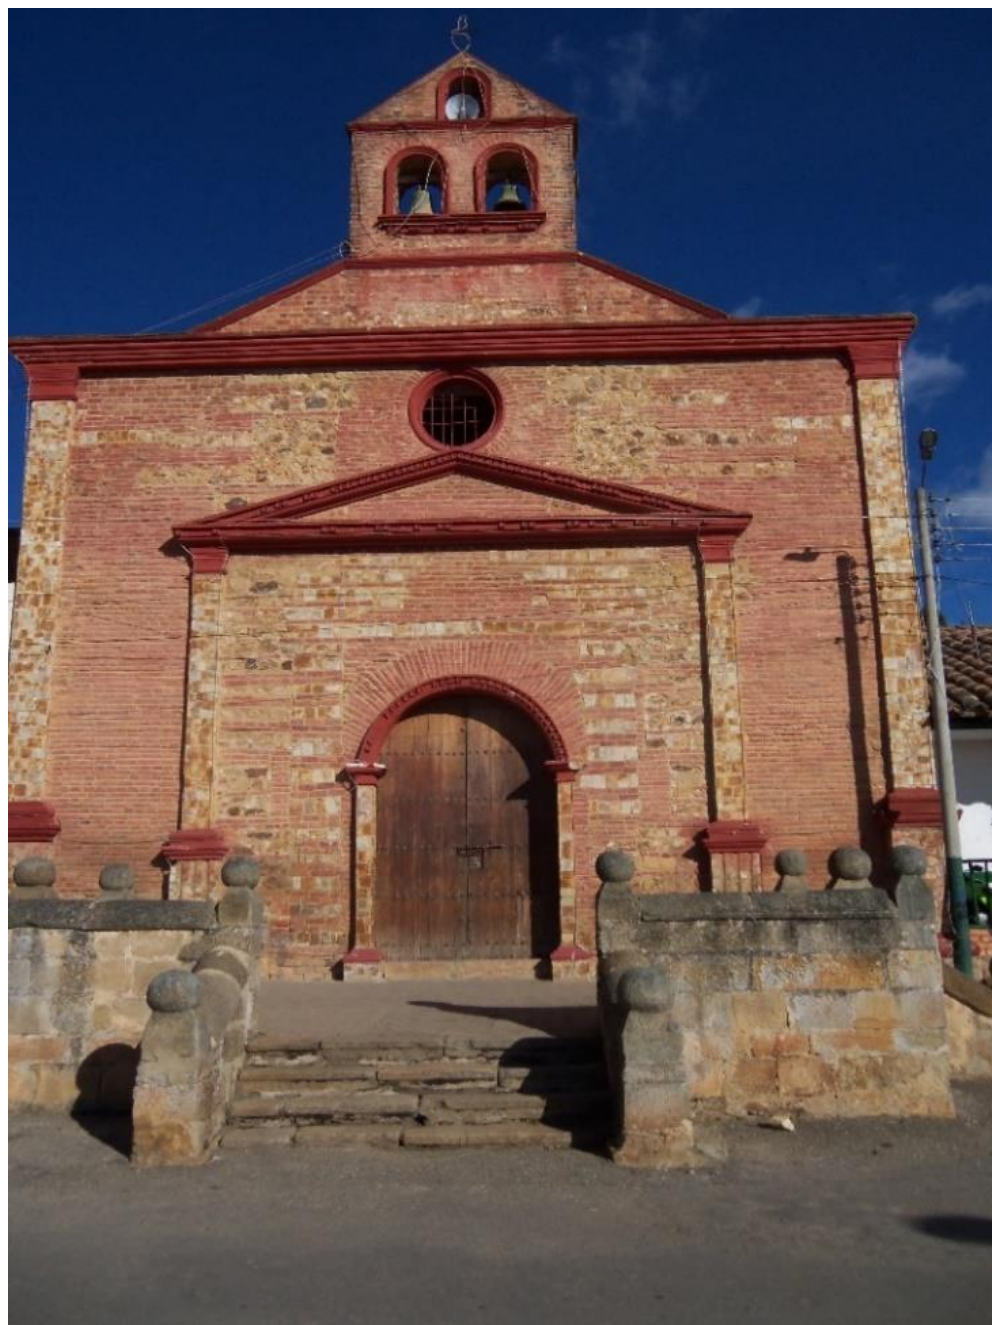
Fotografía 14: Fachada templo doctrinero

Presenta un gran plano en el que sobresalen pilastras de media muestra para enmarcar el acceso, junto con un tímpano triangular que también sobresale en altorrelieve. En la parte

superior, sobre la cornisa que remata el muro, se encuentra una espadaña central en mampostería de ladrillo. Para acceder al atrio del Templo de Chivatá (ver fotografía 14), existen tres escaleras localizadas en sus costados derecho e izquierdo y uno frontal. Cada escalera cuenta con cuatro escalones. Teniendo en cuenta las ordenanzas de poblamiento de 1573, donde se dictamina que *“El templo sea algo levantado del suelo, de manera que haya de entrar en él por gradas...”* (Mendoza, 2008), cumpliéndose en el templo doctrinero de Chivatá.

La fachada muy sencilla, propia del lenguaje de los templos doctrineros (ver plano13), “Su primitiva portada fue reemplazada por otra más austera, realizada en ladrillo y mampostería, siguiendo un lenguaje academicista, y con espadaña como remate” (Vargas, 2008).

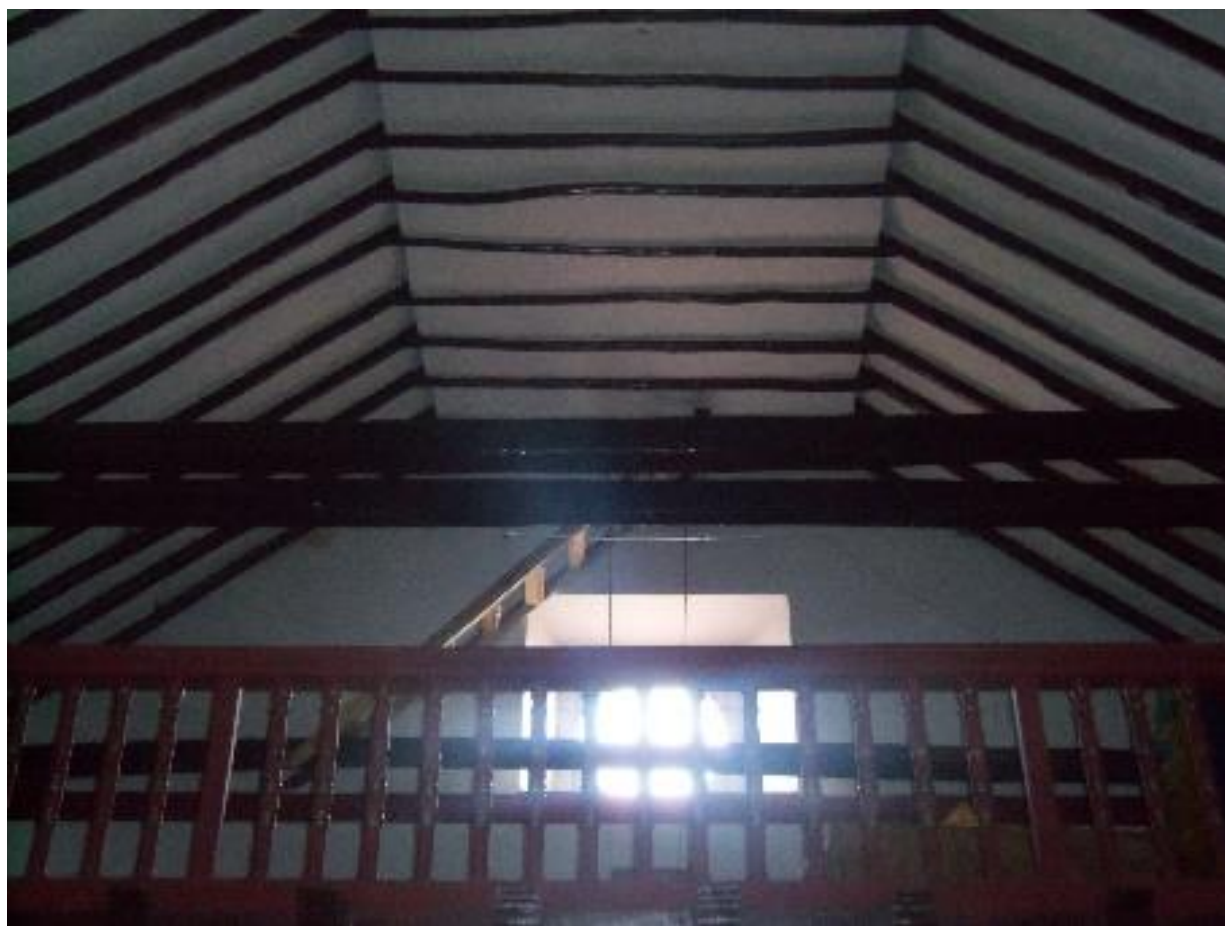
Fotografía 17: Cubierta, Templo Doctrinero.

En el estado actual se visualiza, la permanencia de posibles piezas originales de su construcción.  
“Cubierta con armadura de par y nudillo” (ver fotografía 17).

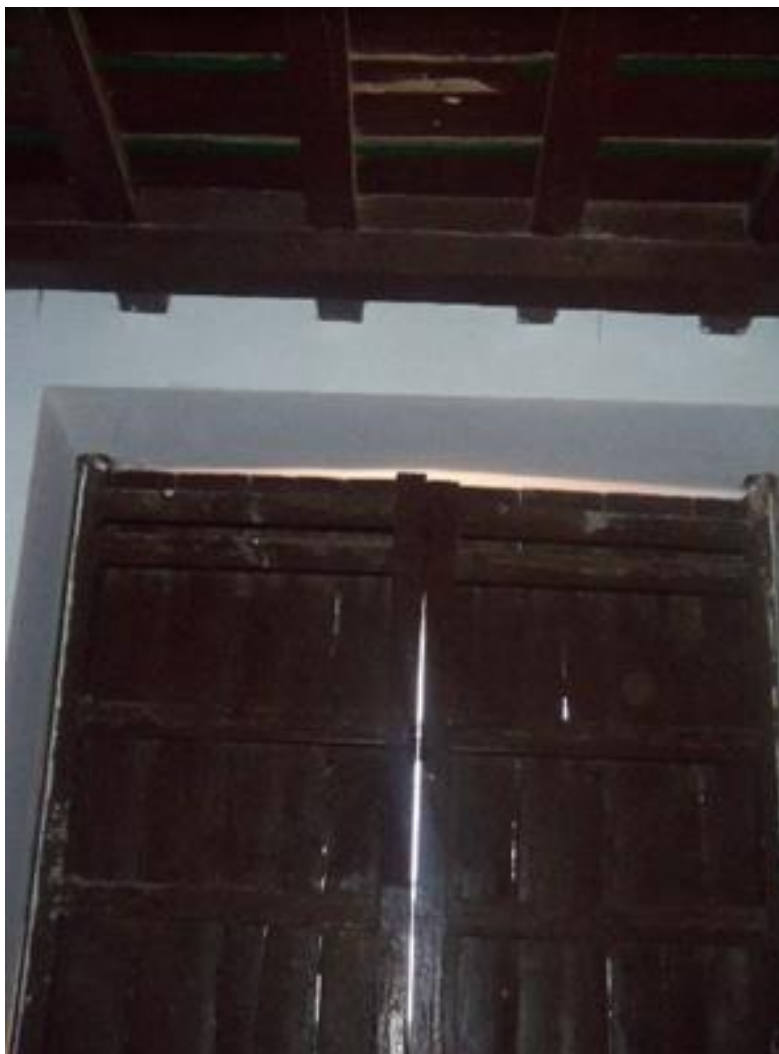
Fotografía 18: Puerta acceso Templo Doctrinero.

Puerta de acceso en madera, esta se encuentra bajo el coro. Aparentemente ha pasado por varios mantenimientos, al igual que la apertura de vanos para la inclusión de ventanas con materiales contemporáneos (ver fotografía 18).

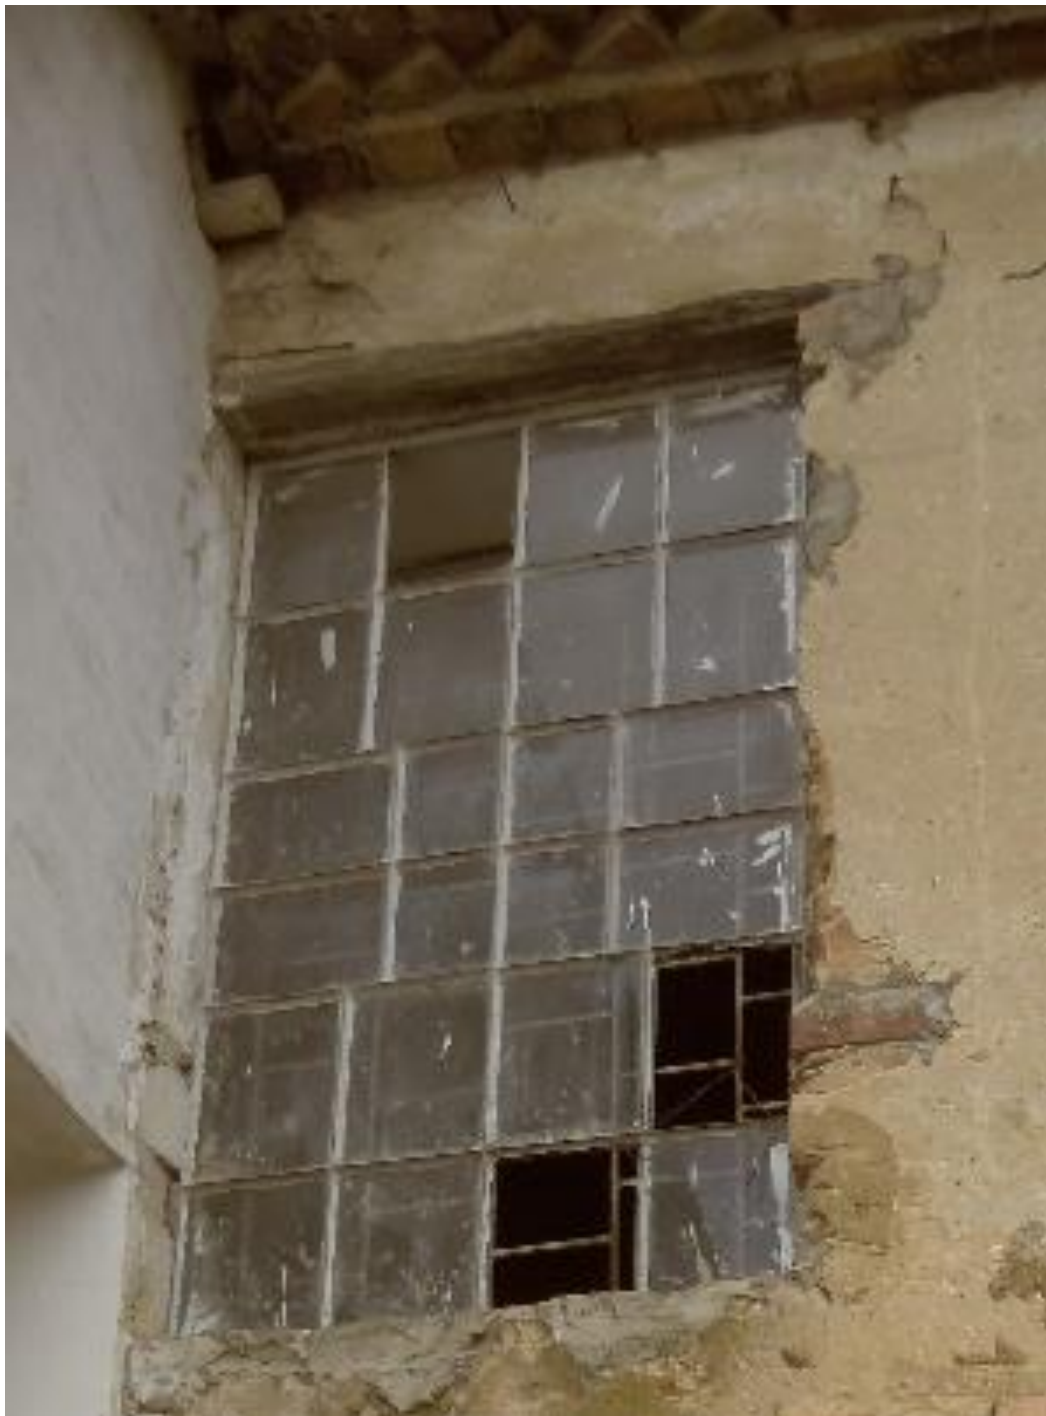
Fotografía 19: Ventana Templo Doctrinero

Vano de ventana sobre muro de fachada lateral, (ver fotografía 19) En el interior del templo se encuentran los siguientes bienes muebles:
