**ESTRATEGIA PEDAGÓGICA PARA LA PUESTA EN VALOR DEL PATRIMONIO  
CONSTRUIDO EN EL MUNICIPIO DE CHIVATÁ-BOYACÁ**

Universidad Santo Tomás, Seccional Tunja

Facultad, Arquitectura

2019

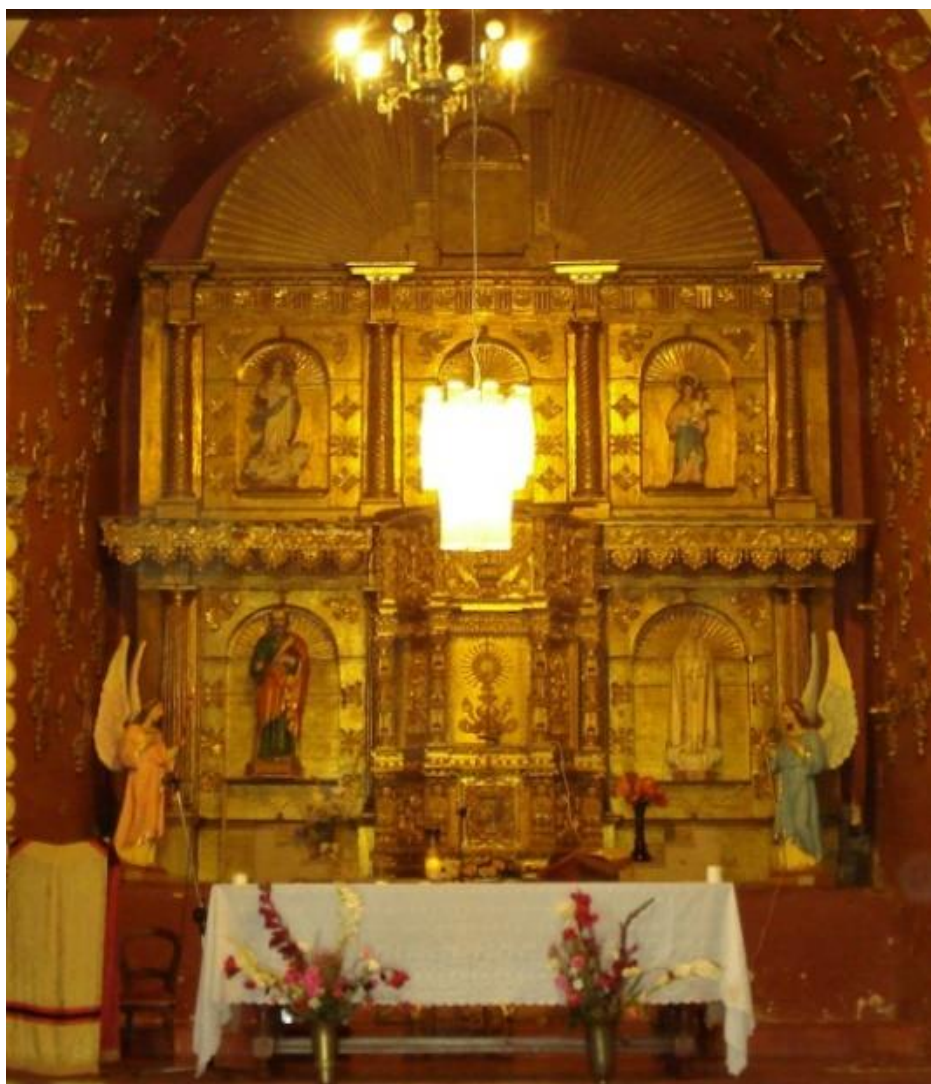
Fotografía 20: Retablo Altar Templo Doctrinero

El retablo de geometría simétrica, presenta dos cuerpos y tres calles. Se observa la disposición de los elementos ornamentales que se mantienen con el tiempo. Alberga el sagrario. “Este retablo en madera dorada, presenta esculturas de bulto en sus hornacinas” (Vargas, 2008)

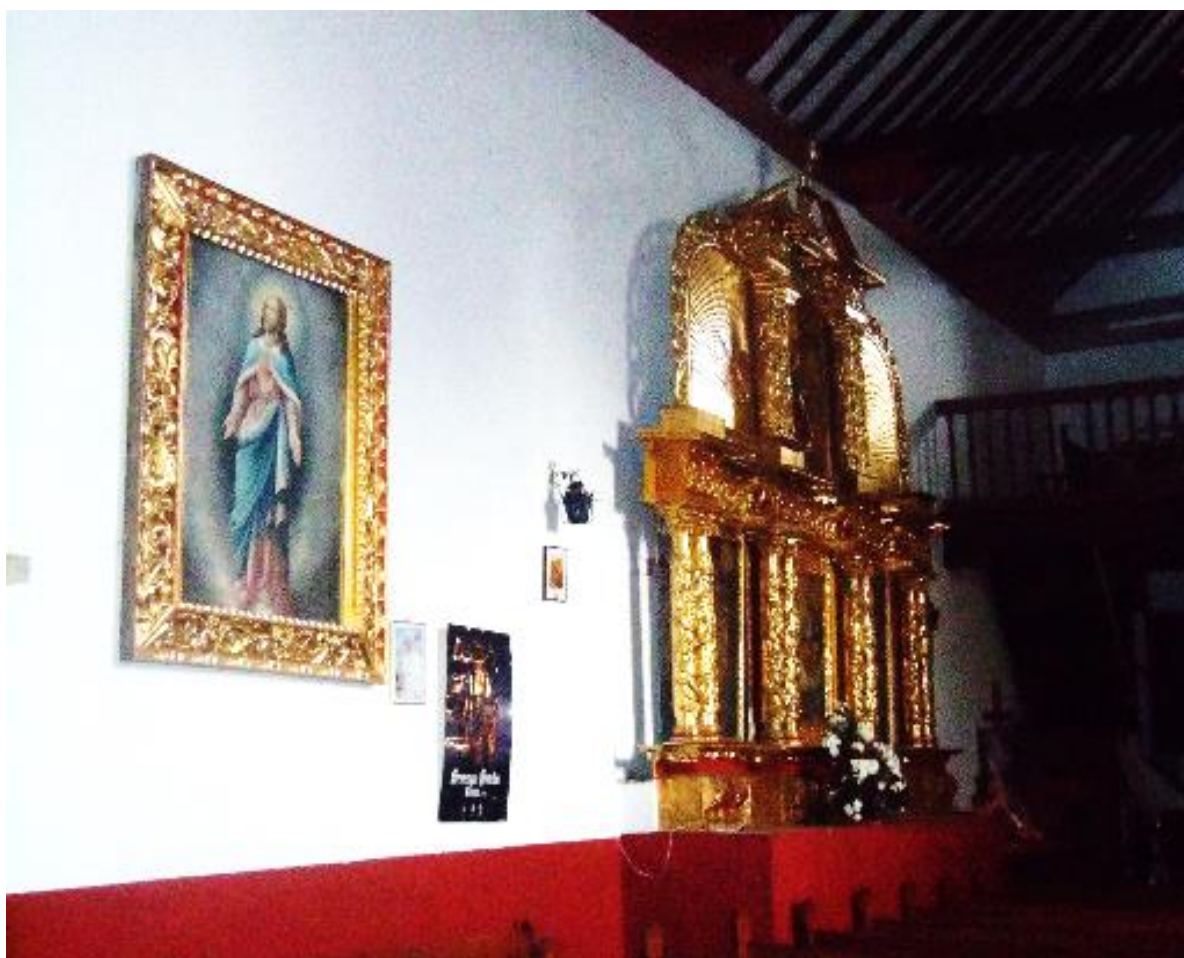
Fotografía 21: Retablo Templo Doctrinero

“Un retablo lateral de dos cuerpos y tres calles, en madera dorada, montados sobre bancos de mampostería, enmarcando pinturas sobre lienzos” (Vargas, 2008). Durante el recorrido del templo, se observó un aparente estado de conservación (ver fotografía 21)

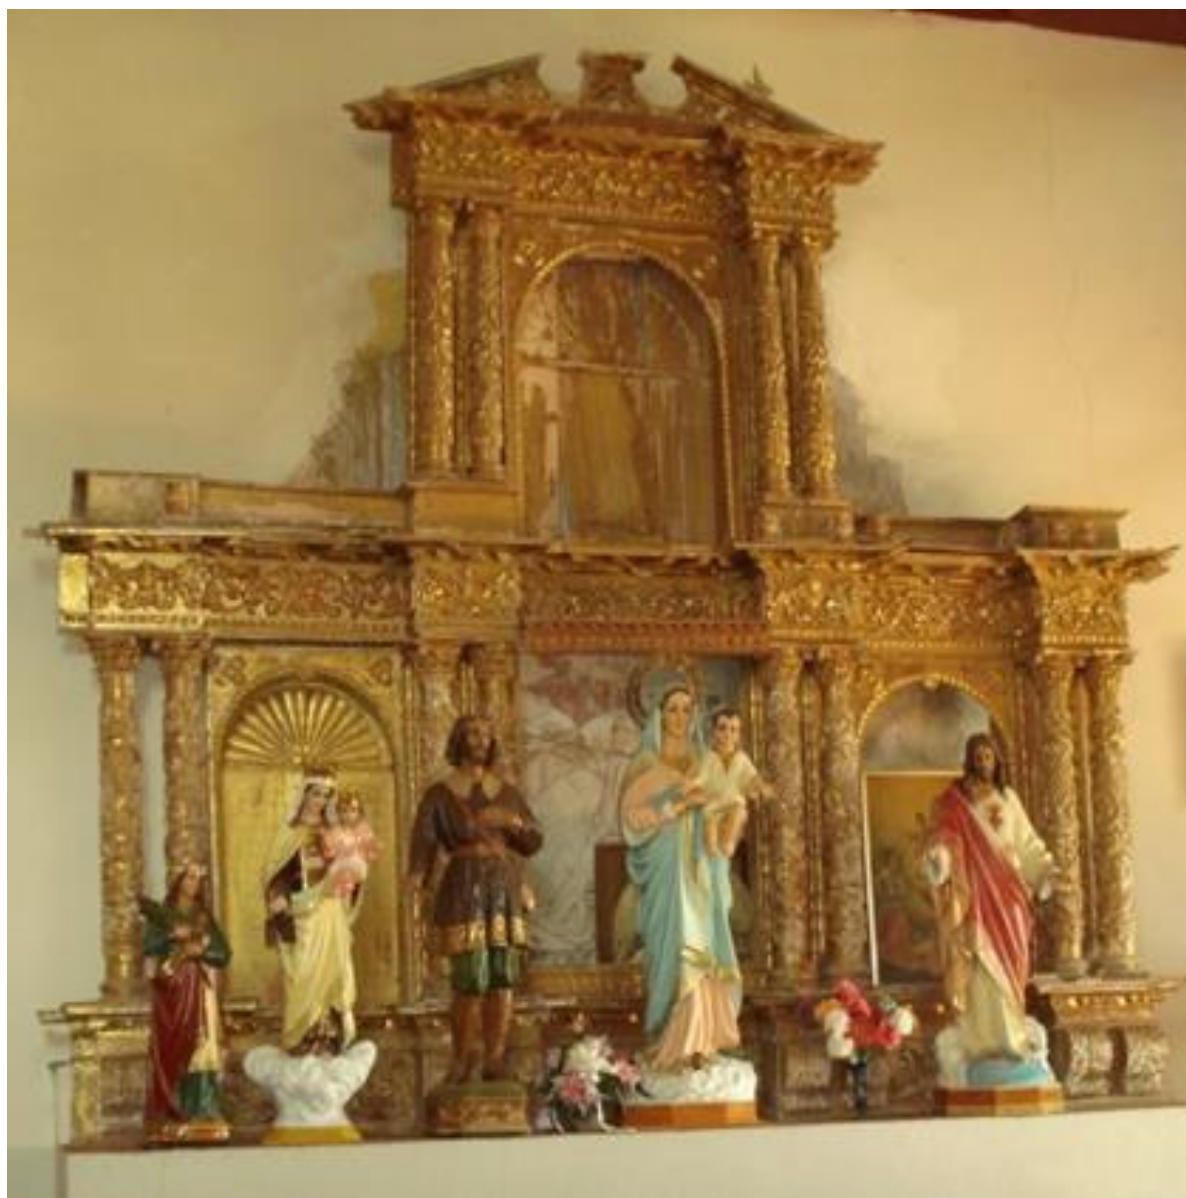
Fotografía 22: Retablo, altar de la Iglesia Templo Doctrinero

En el informe del Arq. Néstor Vargas, se presenta un retablo lateral, de dos cuerpos y tres calles, en un material de madera de color dorado. Enmarca pinturas sobre lienzos. En el mismo

informe se señala la presencia de pintura mural al respaldo, “Se aprecia en la pared, al respaldo del retablo la presencia de pintura mural” (Vargas, 2008).

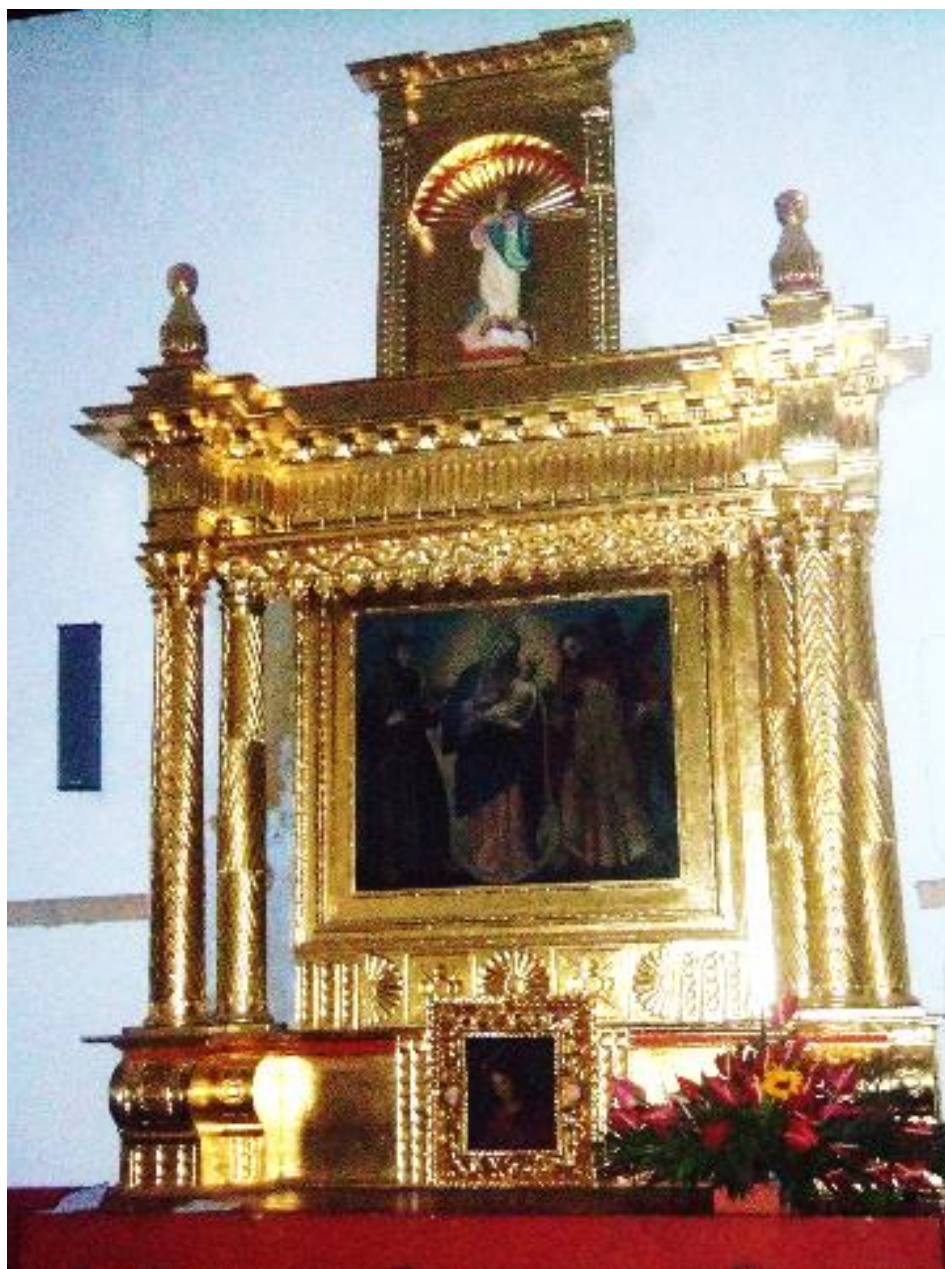
Fotografía 23: Retablo, Altar del Templo Doctrinero

Retablo de un cuerpo, su material de marco en madera de color dorado, enmarca una pintura sobre lienzo. Su estado de conservación es aparentemente bueno, (ver fotografía 22)

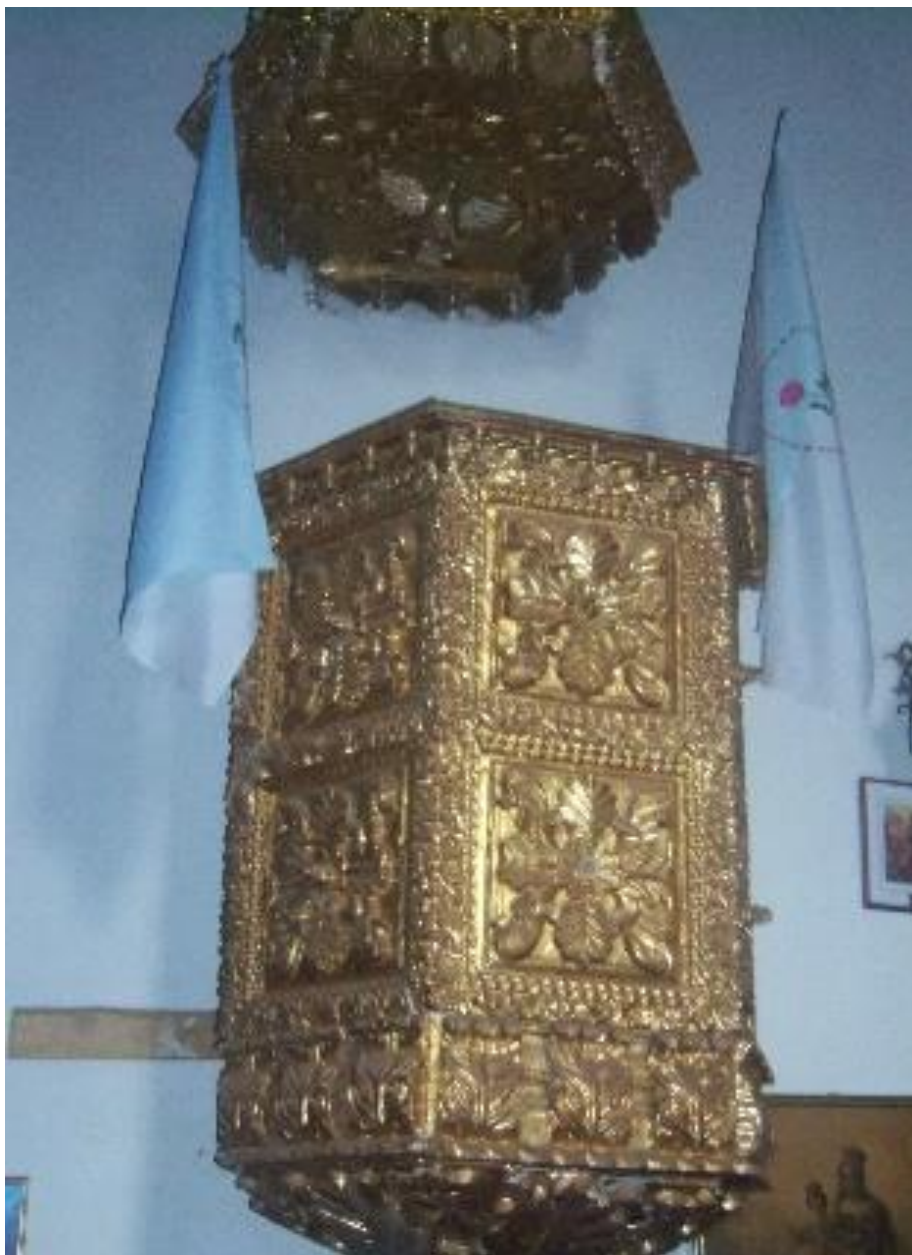
Fotografía 24: Pulpito Templo Doctrinero

Sobre uno de los costados murales, existe aún el púlpito (ver fotografía 24). Se conserva como un ornamento más dentro del templo. Sin aparente estado de deterioro.

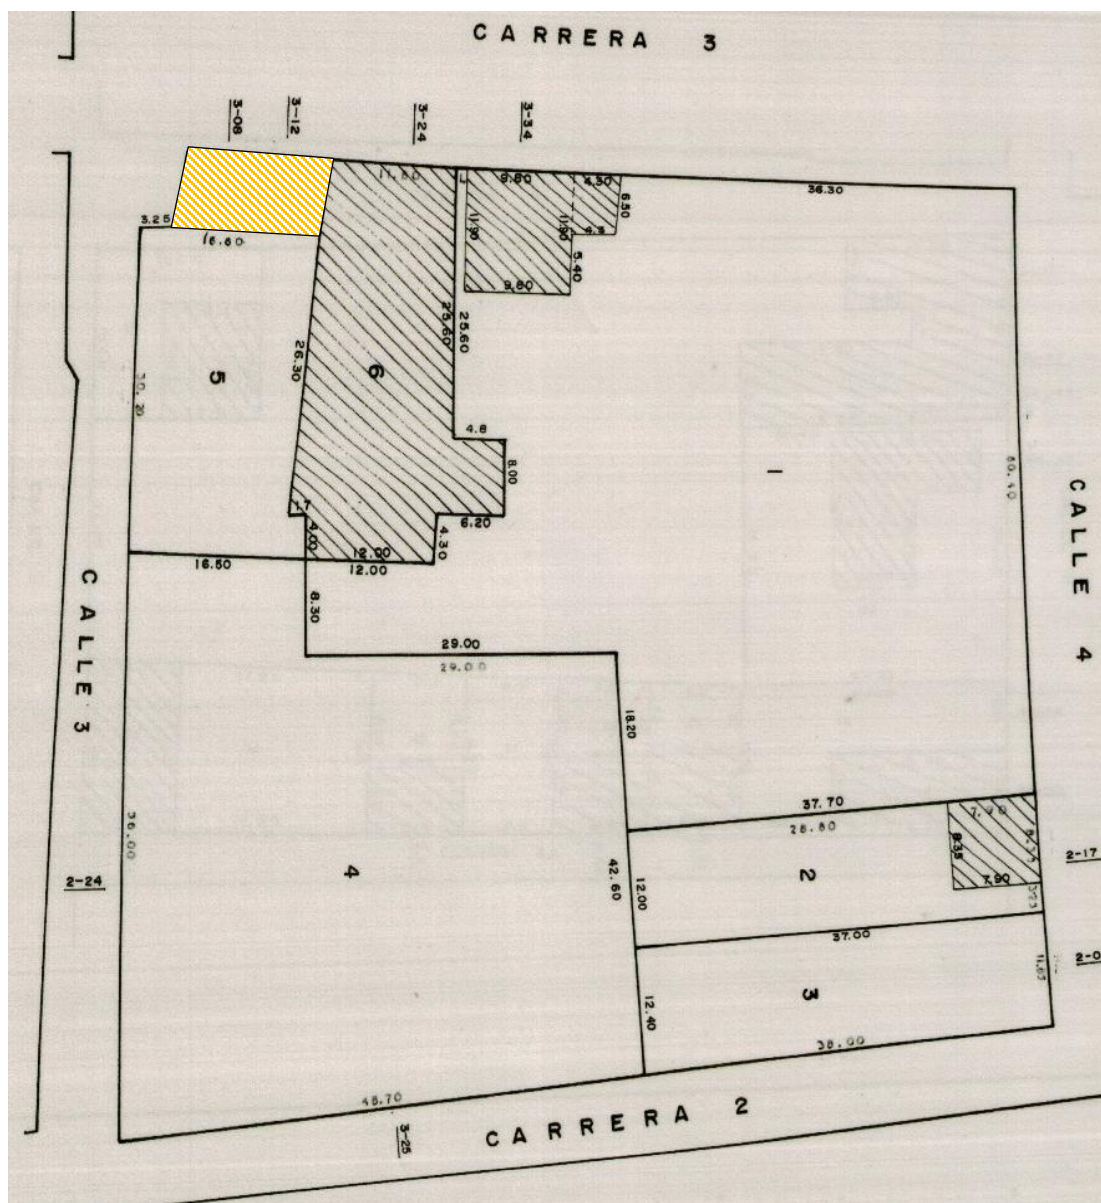
Fotografía 25: Manzana 1, casa 2 (Esquina), Chivatá

Casa dos, esquina: Esta casa se localiza en la carrera 3 con calle 3, esquina oriental del parque centro histórico (ver fotografía 25).

La casa de origen del siglo XVI colonia, se presume que fuera la antigua casa cural, siguiendo las indicaciones de la implantación de los pueblos de indios. En la actualidad el uso que presta es institucional para la Estación de Policía del municipio de Chivatá.

Sus elementos principales son: planta de forma rectangular cubierta a dos aguas, el patio es posterior a la edificación y actualmente es parqueadero de uso institucional para la Estación de Policía. En su fachada principal existe un gran balcón que marca un corredor de acceso a las oficinas de la Policía. Se observa únicamente una puerta de acceso principal y dos ventanas a los lados de la puerta. El balcón es el remate del alero de cubierta; éste está construido en madera, lo constituyen elementos verticales columnares y una baranda.

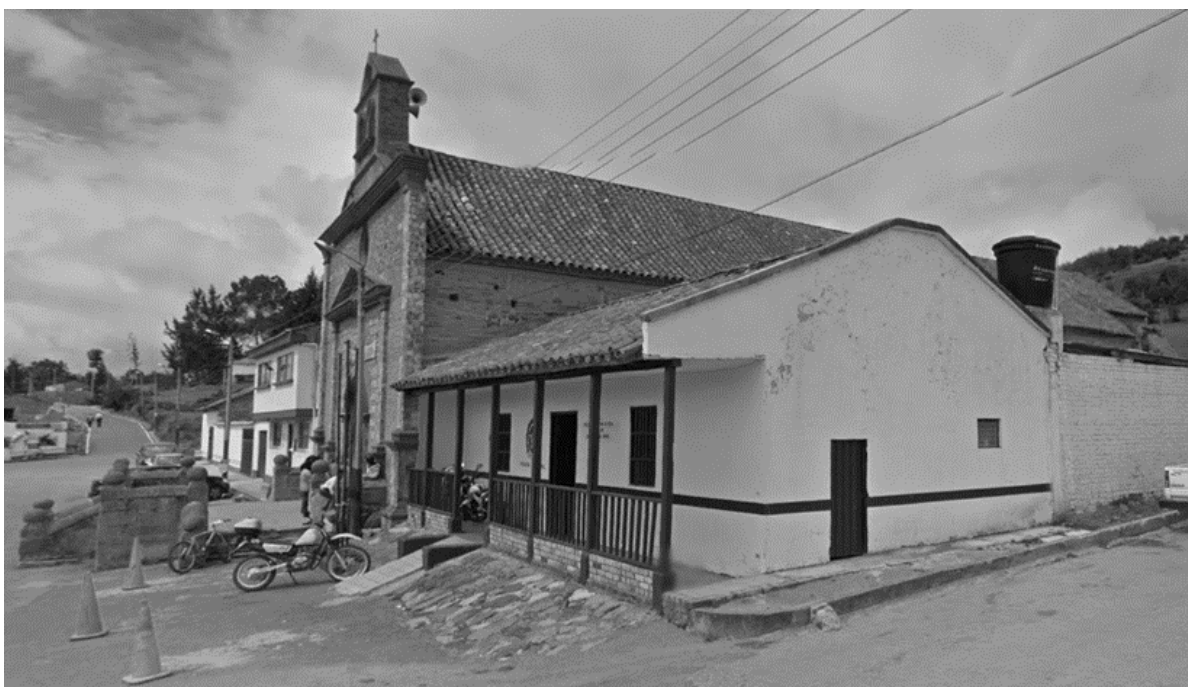
Fotografía 26: Casa Esquina Manzana 1, Chivatá

La casa es de un piso, se estiman 126.15 m<sup>2</sup> de su construcción (ver fotografía 26).

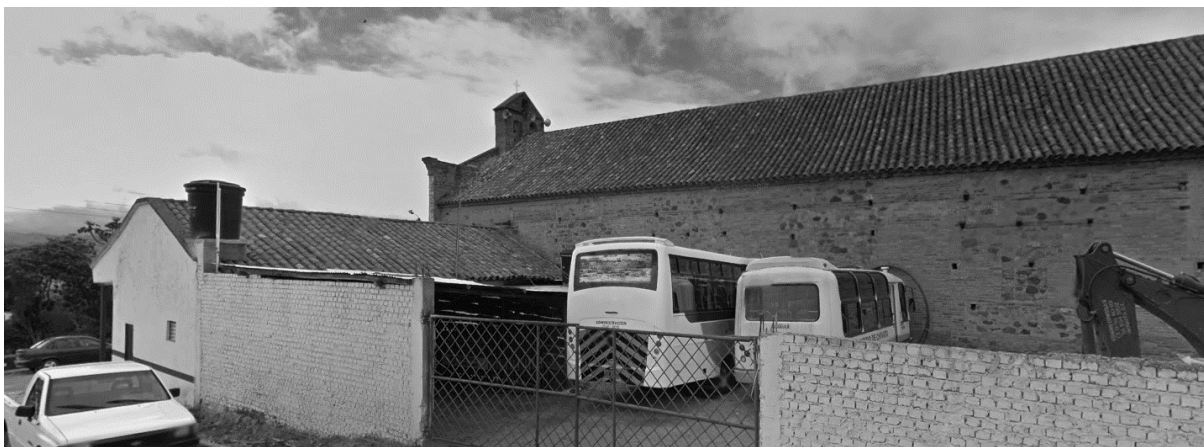
Fotografía 27: Casa Esquina Manzana 1, calle 3, Chivatá

Sobre la fachada lateral, Calle 3 de la casa de la Estación de Policía (ver fotografía 27). Se observa una apropiación del espacio para dar un uso de parqueo, con la inclusión de materiales contemporáneos, para la construcción de cerramiento. Se aprecia la fachada lateral del

templo doctrinero y parte de la fachada del mismo. Claramente se aprecia que sobre esta fachada la casa ya tuvo una intervención no apropiada a los valores de la técnica constructiva de la época colonial.

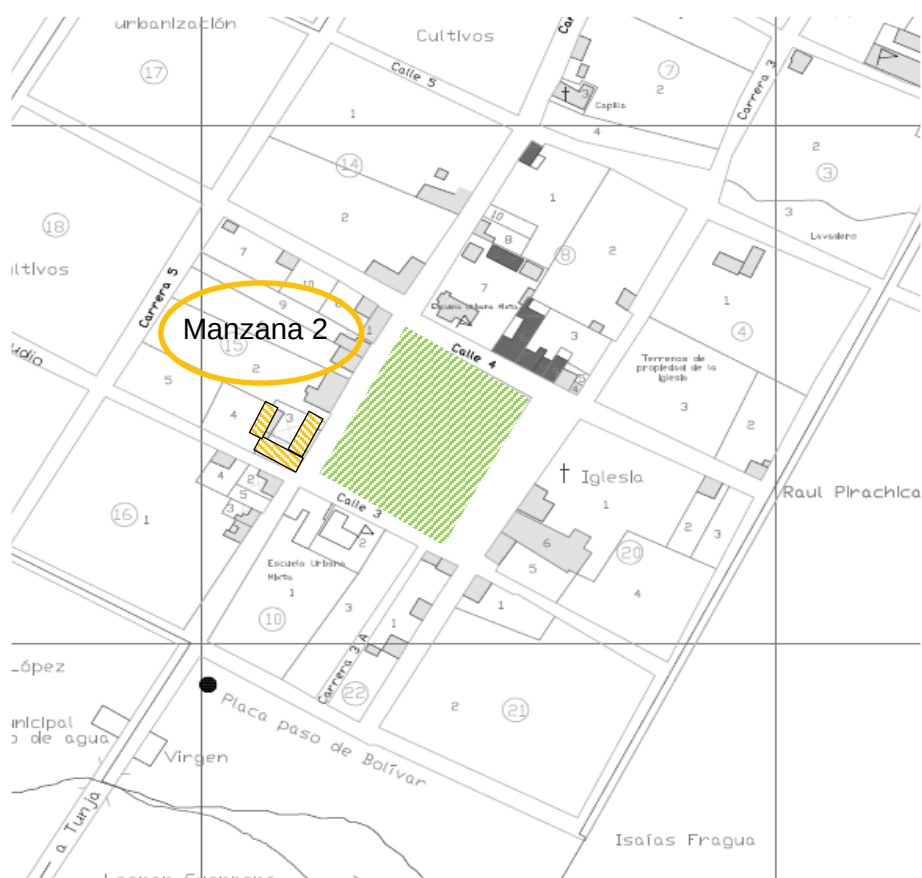
Plano 15: Urbano de Chivatá 2018, manzana dos

En esta Manzana se localiza una casa en la esquina del parque, centro histórico sector sur occidental del mismo; esta casa se representó en el mapa de 1792, donde se aprecia la delimitación, pueblo de indios de Chivatá. Se localiza en la Carrera 4 con Calle 3.(ver plano 15)

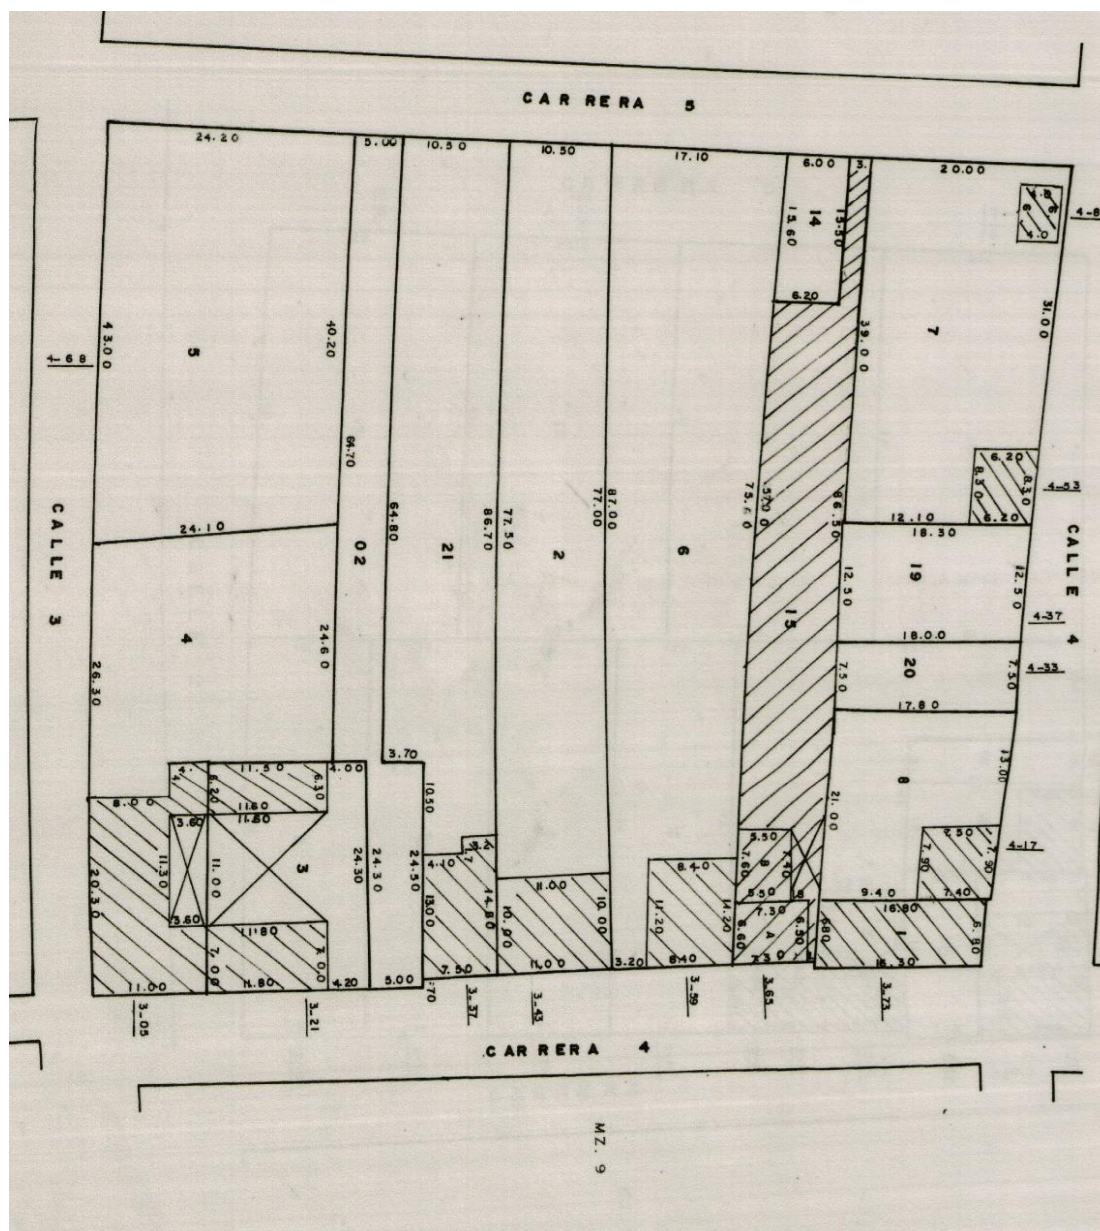
Fotografía 28: Carta catastral urbana Manzana 2, Casa (Esquina) Chivatá

Los elementos principales son: planta tipo U, (ver fotografía 28), cubierta a dos aguas y patio central, edificación de uso de vivienda. Eventualmente la casa ha presentado sobre la carrera el alquiler de locales para uso comercial. A lo largo de su balconada interior se encontraron pisos en arcilla y madera a la vista en su entorno, los accesos a las habitaciones ubicadas también sobre el balcón, muestran una relación estética entre la madera predominante en el balcón, las puertas y ventanas de las habitaciones y las molduras y cargaderos para las mismas. Adornada por vegetación en su entorno y algunas especies de flora. Su cubierta tradicional en teja de barro, a dos aguas, en la cual se aprecian patologías como la aparición de vegetales como invasión de estructura. Se presume que su área construida sea de 361,55 m<sup>2</sup>.

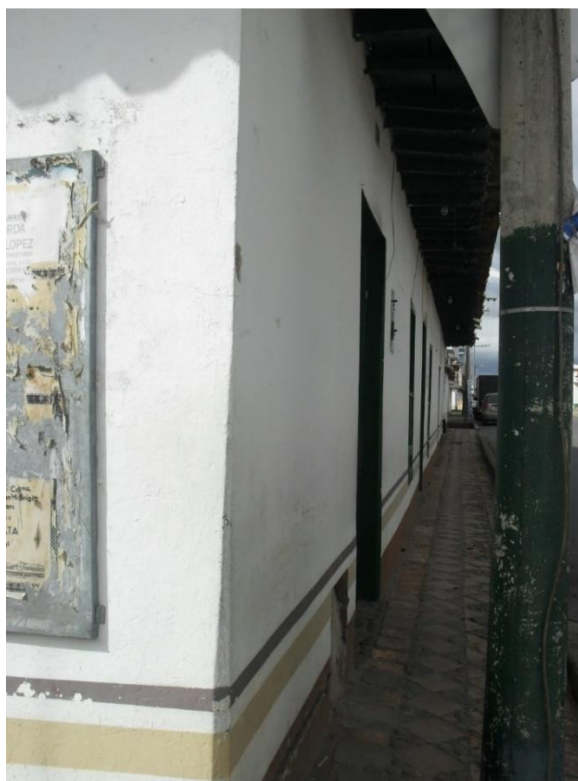
Fotografía 29: Casa colonial esquina Chivatá, noviembre 8 de 2016

Sobre la Carrera 4, se observa un angosto andén, el alero de la cubierta, el cual se toca con un poste con cableado de conducción eléctrica (ver fotografía 29).

El nivel del andén sobrepasa el nivel interior de la edificación. En su fachada se percibe la modulación de vanos para puertas y ventanas, anchos de vanos y alturas (ver figura 15).

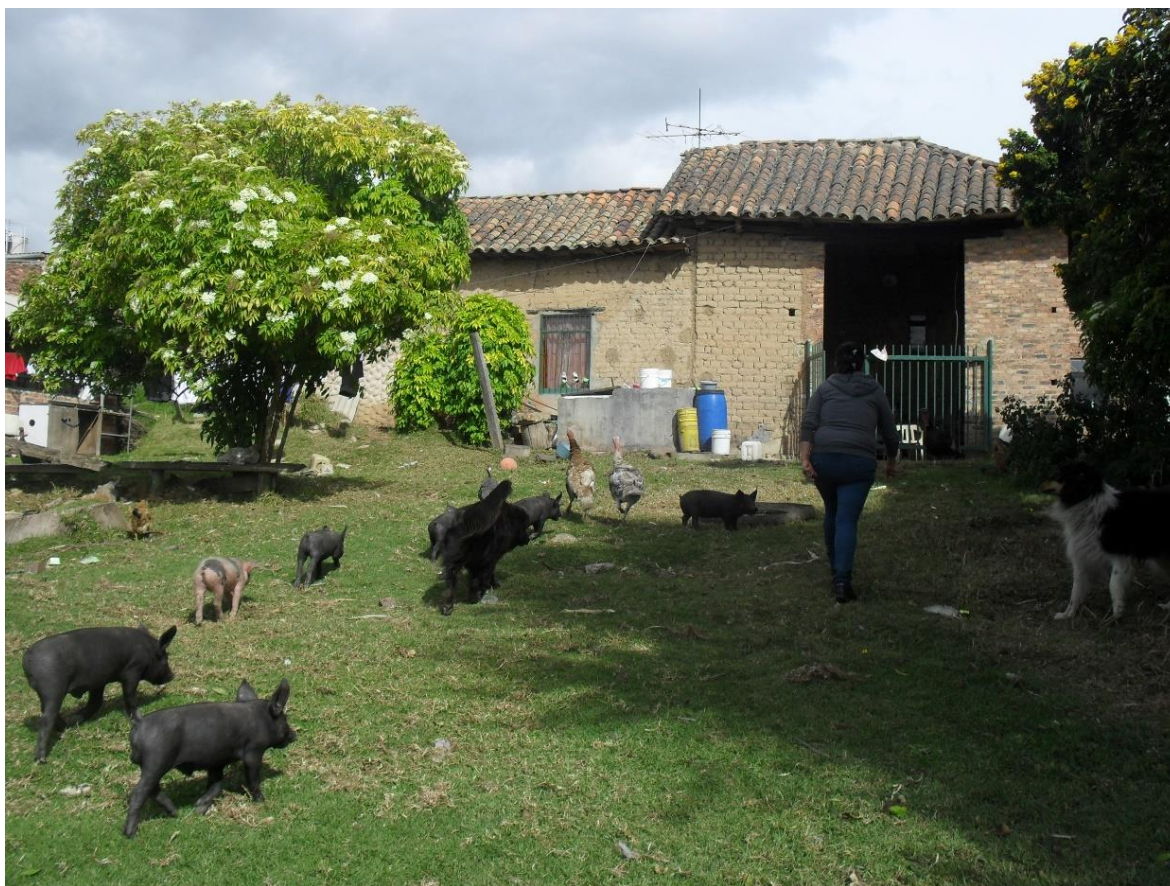
Fotografía 31: Casa Colonial Esquina, Chivatá.

En la fachada posterior, sobre la Carrera 5, la casa mantiene en su frente como acabado los materiales constructivos a la vista. Se alza en su frente un gran vacío del muro, indicando el acceso posterior de la construcción (ver fotografía 31)

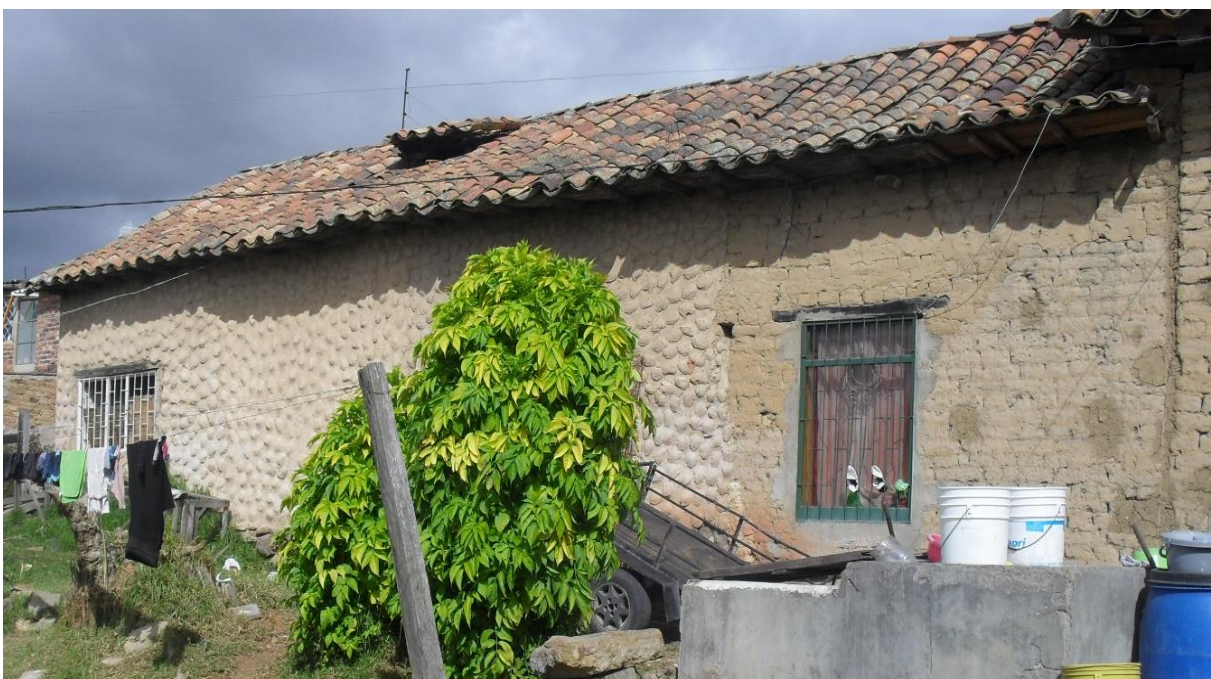
Fotografía 32: Casa Colonial Esquina, Chivatá, fachada posterior.

La adición de nuevos materiales como hierro para ventanas, se evidencia en la edificación, el corte de materiales diferentes como acabado de superficie, se aprecia una variación a la cubierta, probablemente por ventilación de su espacio interior (ver fotografía 32).

Espacialmente el lavadero acompaña el espacio posterior, destinado al uso de lavado de ropa de la vivienda.

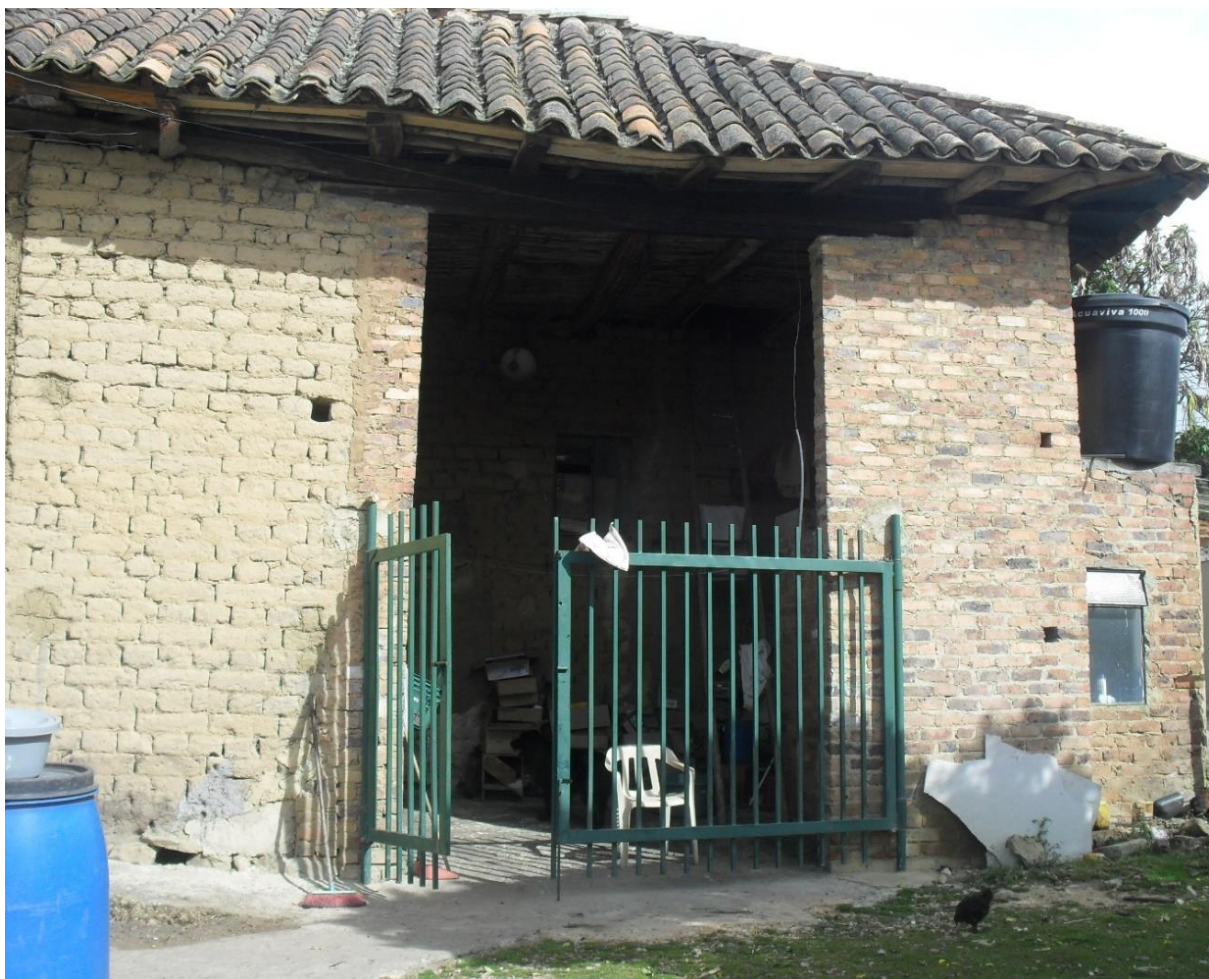
Fotografía 33: Casa Colonial Esquina, Chivatá, fachada posterior.

En sus muros se aprecia el uso de dos materiales diferentes, respondiendo seguramente a alguna adición posterior de la época inicial de la casa, al igual que un vano de ventana y un tanque para el almacenamiento del agua (ver fotografía 33). El alero de la cubierta en la fachada posterior, denota una deformación por flexión, donde se aprecian algunos bloques de tapia dañados.

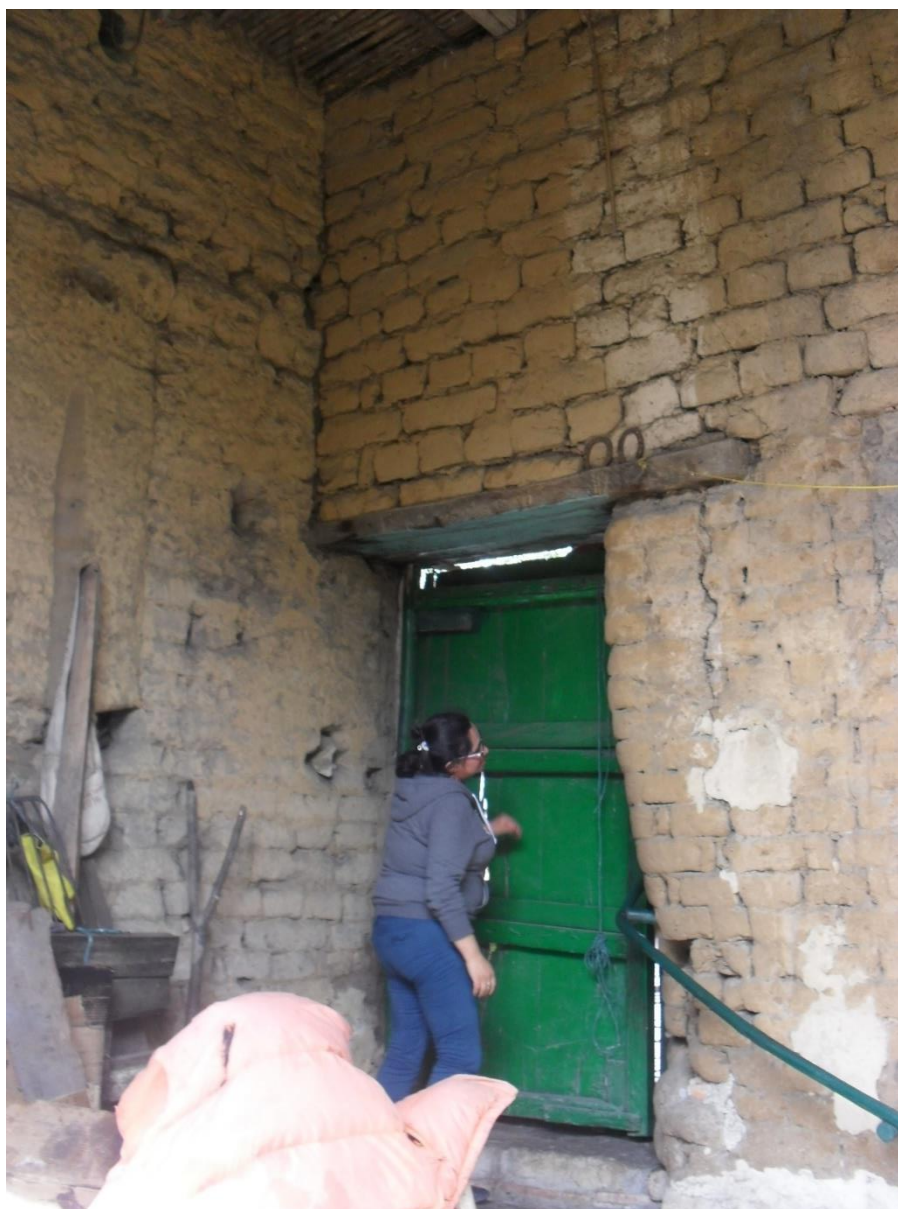
Fotografía 34: Casa Colonial Esquina, Chivatá, interior.

En su interior los materiales constructivos como la tapia se encuentra a la vista, de los cuales se aprecian algunos fisurados, el estado del umbralado denota alguna deformación por flexión (ver fotografía 34).

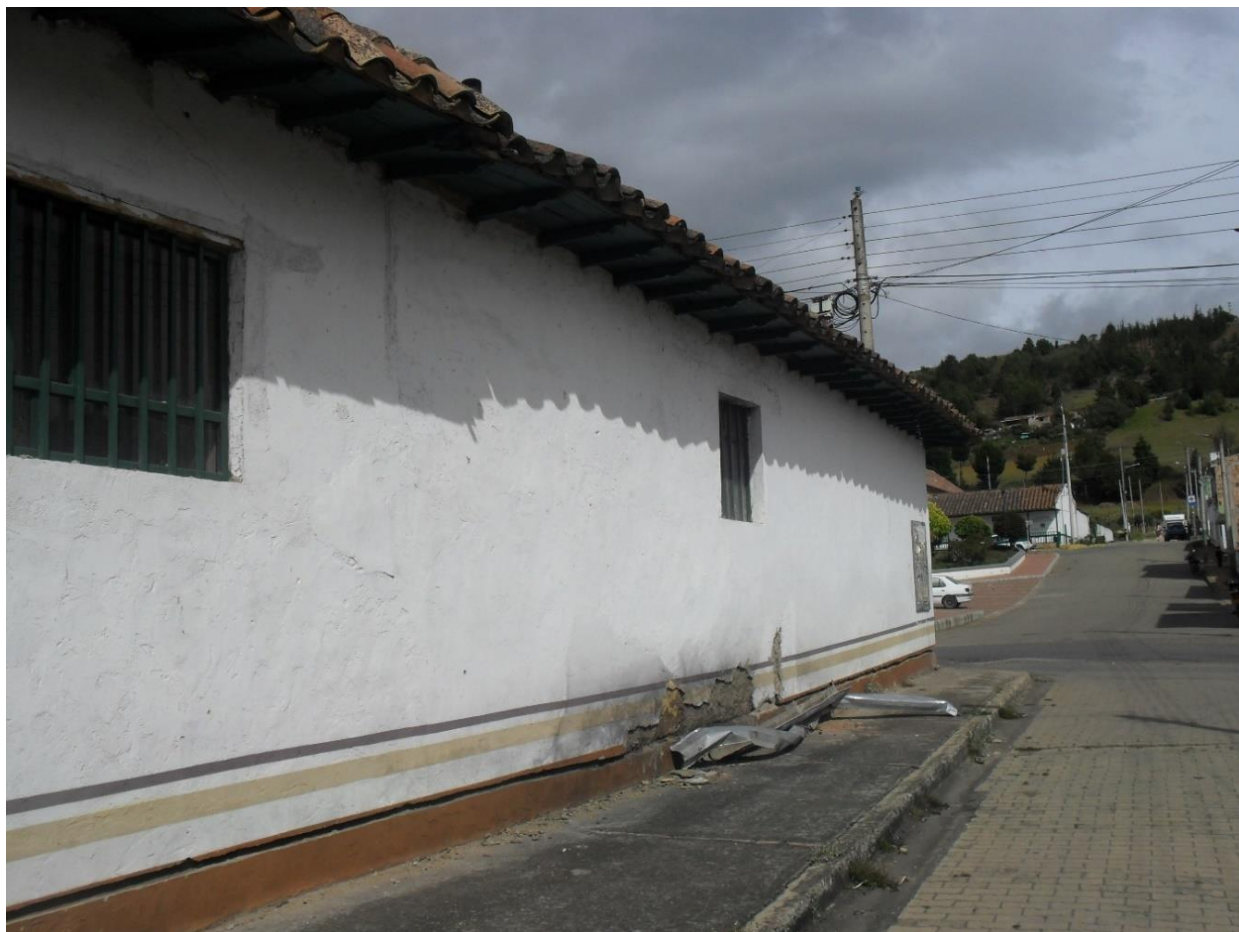
Fotografía 35: Casa Colonial Esquina, Calle 3, Chivatá.

En la esquina, Calle 3, (ver fotografía 35) la casa mantiene modulación de vanos de ventanas, incluyendo nuevos materiales como rejas en hierro, en función de la seguridad de la casa.

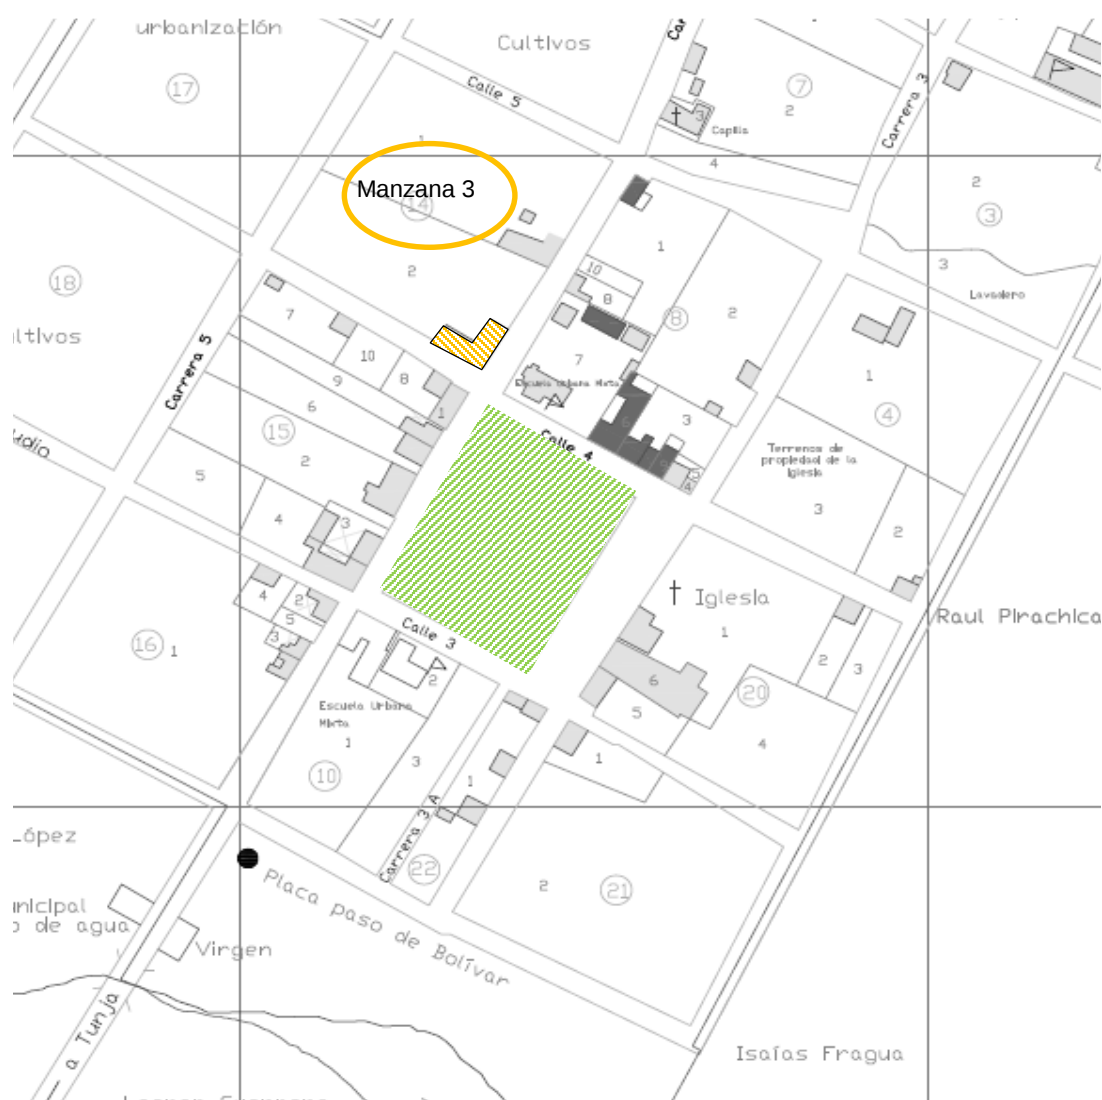
Plano 16: Urbano de Chivatá 2018

Esta Manzana se encuentra configurando la esquina del parque central (ver plano 16) de Chivatá.

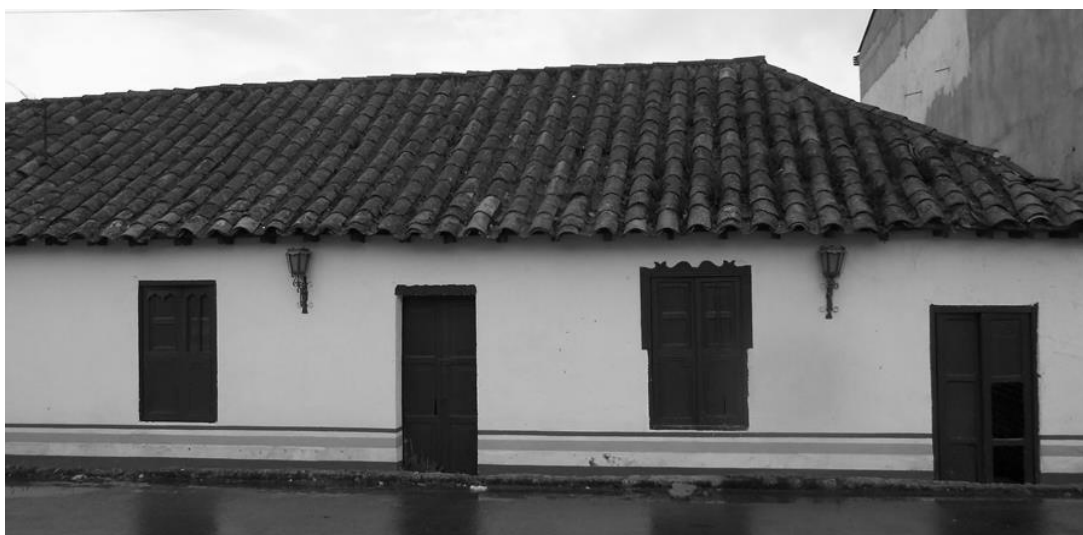
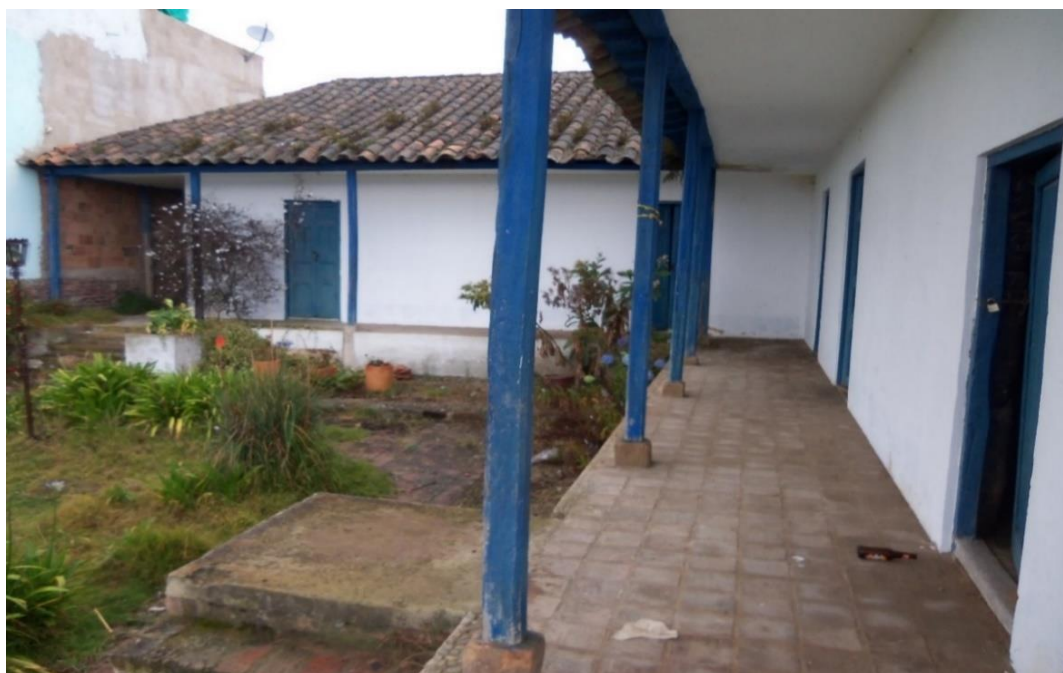
Casa de origen siglo XVI, su uso ha sido mixto entre vivienda y comercio, se estiman 217,54 m2 de su construcción (ver fotografía 37 y 38)

Se observa en las fotografías, algunas patologías probablemente a causa de humedades, seguramente desde la misma teja en la cubierta (ver fotografía 39). La casa lleva ya algún tiempo en abandono, por lo que la vegetación está adentrándose en los corredores. En el centro del patio existe aún una fuente de agua, típica de las casas de la época.

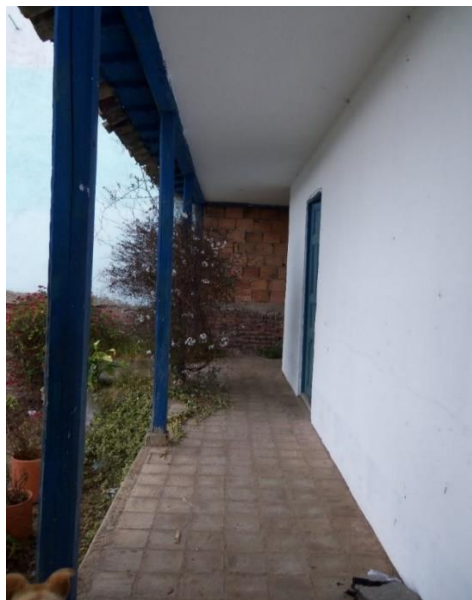
Fotografía 40: Corredor interior de casa esquina.

Un gran corredor en la forma de la planta de la casa, en L; a lo largo de su balconada interior se encuentran pisos en arcilla y madera a la vista, los accesos a las habitaciones ubicadas también sobre el balcón, muestran una relación estética entre la madera predominante en el balcón, las puertas y ventanas de las habitaciones y las molduras y cargaderos para las mismas. Adornada por innumerables especies de flora, el balcón reluce con fuerza marcando el sentido rectangular de su composición, el cual se enmarca en elementos de madera verticales que rematan con la caída de la cubierta, construida en teja de barro en su totalidad (ver fotografía 40). Otro elemento muy importante de la vivienda es la chimenea, que encuentra ubicada sobre uno de los costados del balcón.

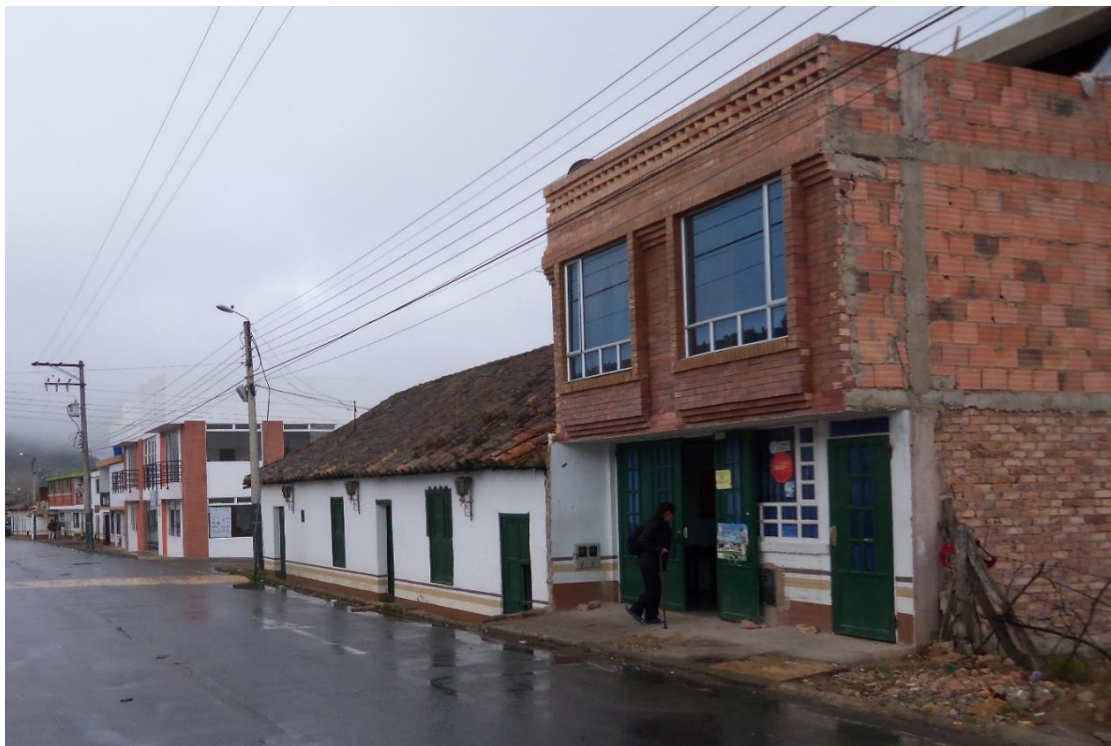
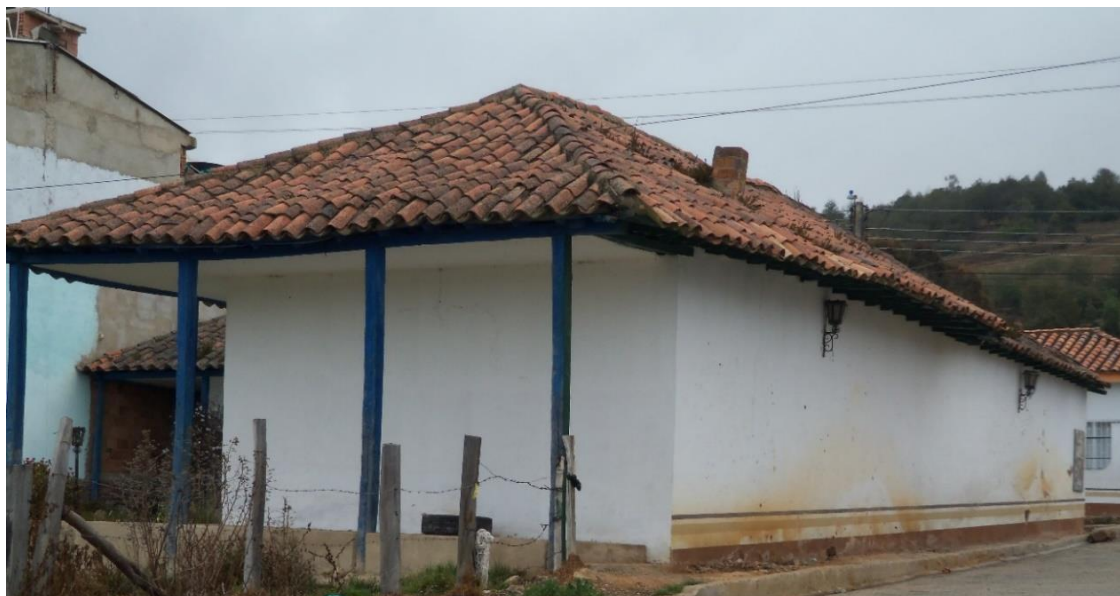
Fotografía 41: Casa Colonial Esquina, fachada de la casa sobre la Carrera 4.

Fotografía 42: Casa Colonial Esquina, fachada de la casa sobre la Carrera 4.

La casa mantiene su estilo colonial, su actual deterioro es evidencia del abandono en que se encuentra el inmueble, la vegetación está invadiendo los corredores de la casa; sin embargo, no ha sufrido modificaciones significativas y sigue conservando su estilo original (ver fotografías 41 y 42).
