**ESTRATEGIA PEDAGÓGICA PARA LA PUESTA EN VALOR DEL PATRIMONIO  
CONSTRUIDO EN EL MUNICIPIO DE CHIVATÁ-BOYACÁ**

Universidad Santo Tomás, Seccional Tunja

Facultad, Arquitectura

2019

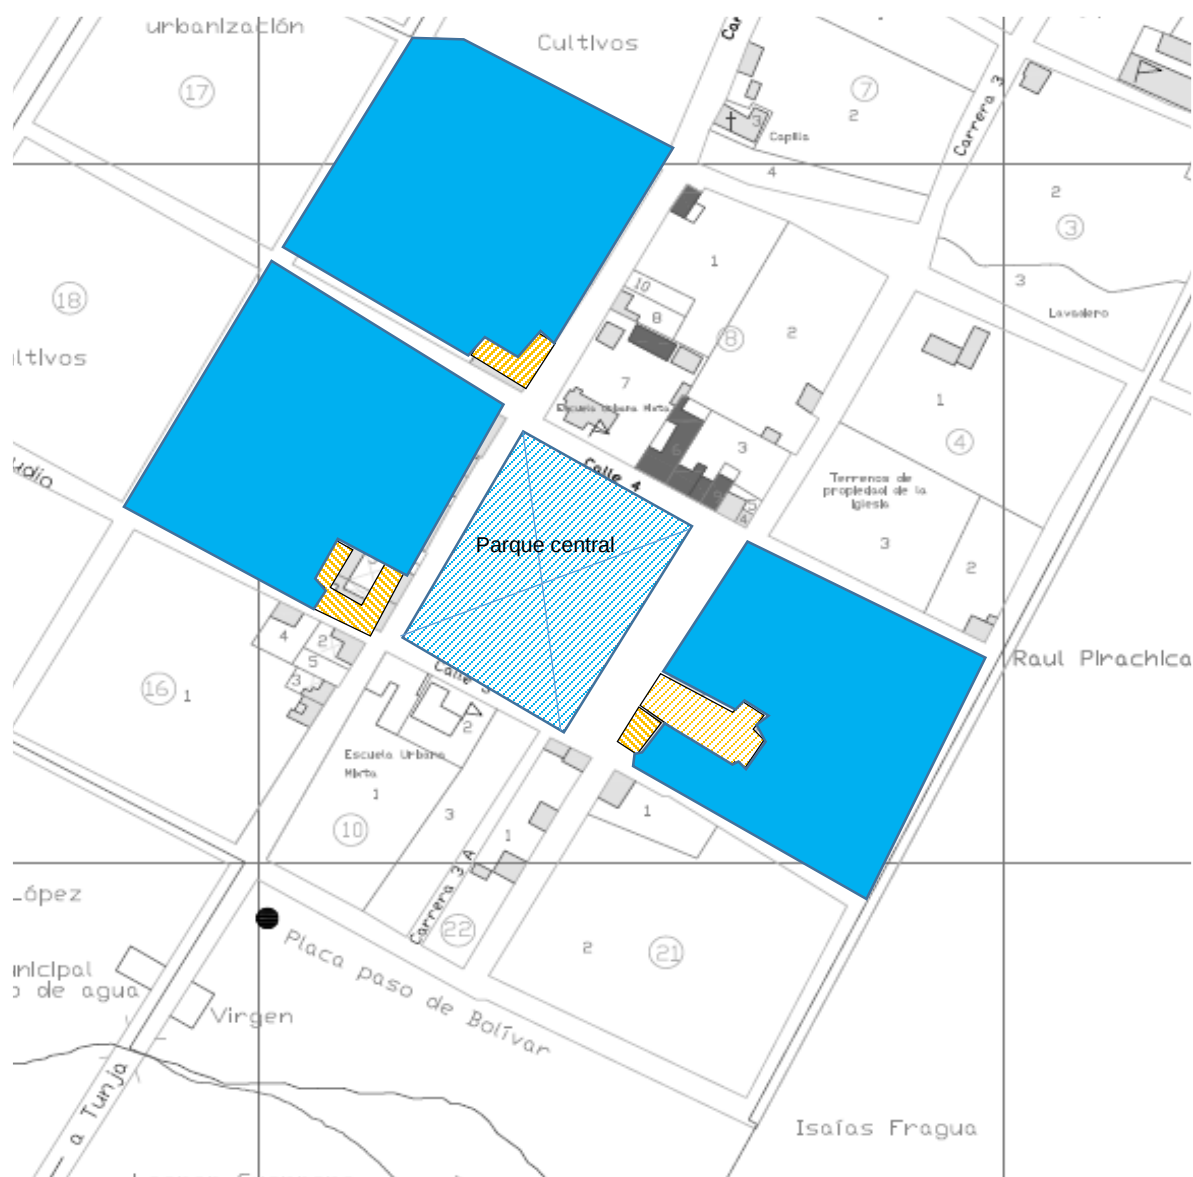
Plano 18: Urbano de Chivatá 2018, bienes inmuebles y parque.

Obedece a bienes inmuebles contruidos con la técnica y materiales de la época, sigue las ordenanzas de poblamiento de 1573, dictadas por la corona española para los pueblos de indios (ver plano 18).

Estado actual de conservación: estos bienes se encuentran bajo la protección de herederos en algunos casos, instituciones públicas como la estación de la policía y uno de estos bienes se encuentra sin habitantes es decir en abandono, requieren que sean reconocidos dentro del área de influencia del templo doctrinero declarado BICNAL.

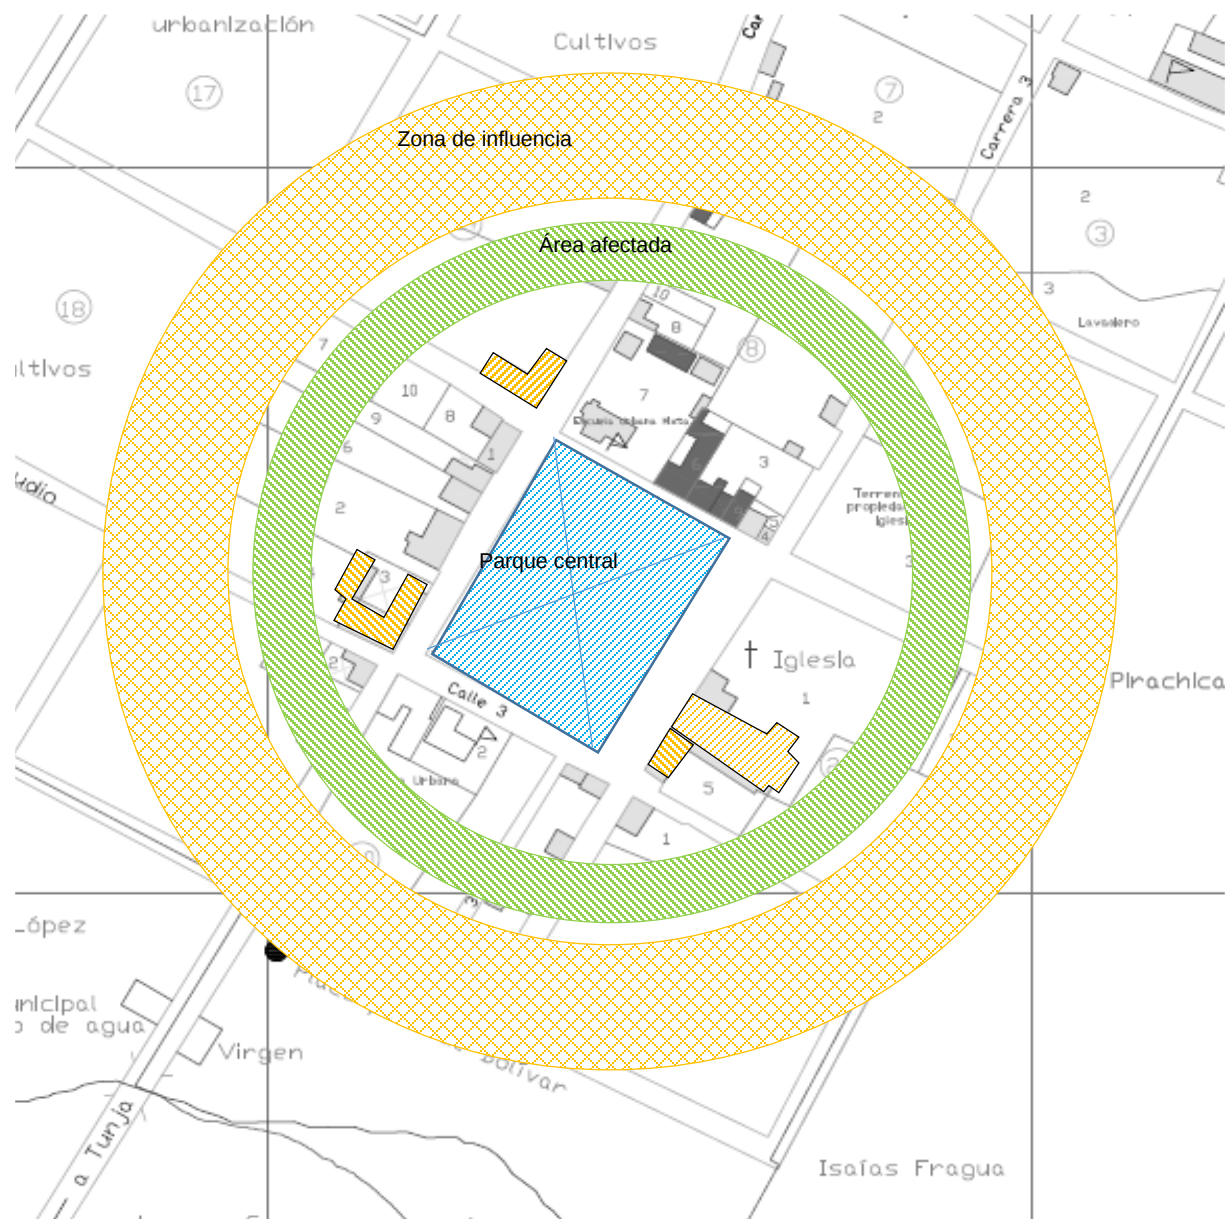
Plano 19: Urbano de Chivatá 2018, área de afectación BICNAL.

De acuerdo al trazado urbano del municipio de Chivatá, donde su templo doctrinero, declarado BICNAL, se establece un área de afectación directa sobre la zona central del trazado y una zona de influencia, (ver plano 19).

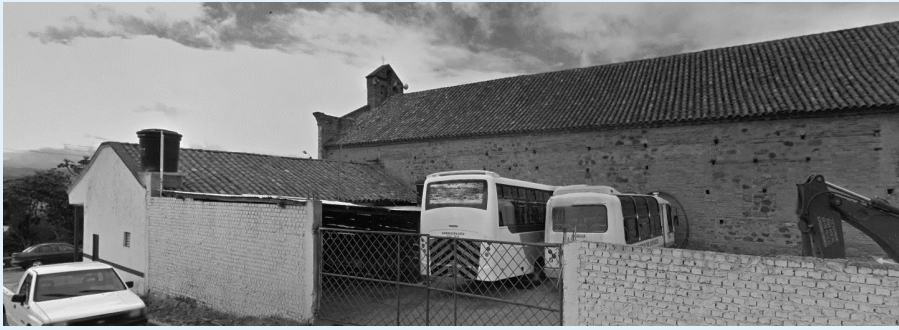
| <b>12. Observaciones</b><br>FOTOGRAFÍA, casa estación de la policía, esquina del parque centro histórico al lado del templo doctrinero, fuente: Yennia Esperanza Sierra Camargo, Noviembre 8 de 2016. Perfil de la calle 3 Sobre la fachada lateral de la casa de la estación de la policía. se observa una apropiación del espacio para dar un uso de parqueo, con la inclusión de materiales contemporáneos, para la construcción de cerramiento. Se aprecia la fachada lateral del templo doctrinero y parte de la fachada del mismo. Claramente se aprecia que sobre esta fachada la casa ya tubo una intervención no apropiada a los valores de la técnica constructiva de la época colonial. | | | | | | | | | | | | | | | | | | | | | | | | | | | |
