## ANEXO 6 — ENSAYO DE ESCLEROMETRÍA

UNIVERSIDAD SANTO TOMÁS  
FACULTAD DE CIENCIAS Y TECNOLOGÍA  
ESPECIALIZACIÓN EN PATOLOGÍA DE LA CONSTRUCCIÓN

Reporte: Ensayo de esclerometría (NTC 3692)

| Proyecto: | ESTUDIO PATOLÓGICO PUENTE PEATONAL FRENTE AL INSTITUTO TÉCNICO SUPERIOR INDUSTRIAL | | |

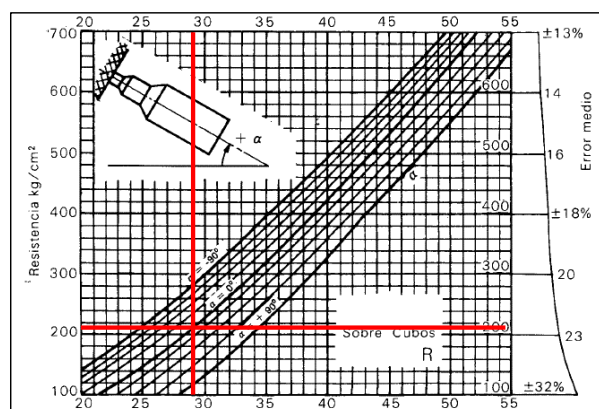
| ÍNDICE DE REBOTE PROMEDIO: | 29 |
| RESISTENCIA ESTIMADA: | 210.0 kg/cm <sup>2</sup> |
| RESISTENCIA ESTIMADA: | 21.0 MPa |
