REVISIÓN ESTADO DEL ARTE DEL USO DE RESIDUOS DE CONCRETO PARA EL  
MEJORAMIENTO DE SUBRASANTES EN LAS ESTRUCTURAS DE PAVIMENTOS

UNIVERSIDAD SANTO TOMÁS  
FACULTAD DE INGENIERÍA CIVIL  
VILLAVICENCIO  
2023

Trabajo de grado presentado como requisito para optar al título de Ingeniero civil

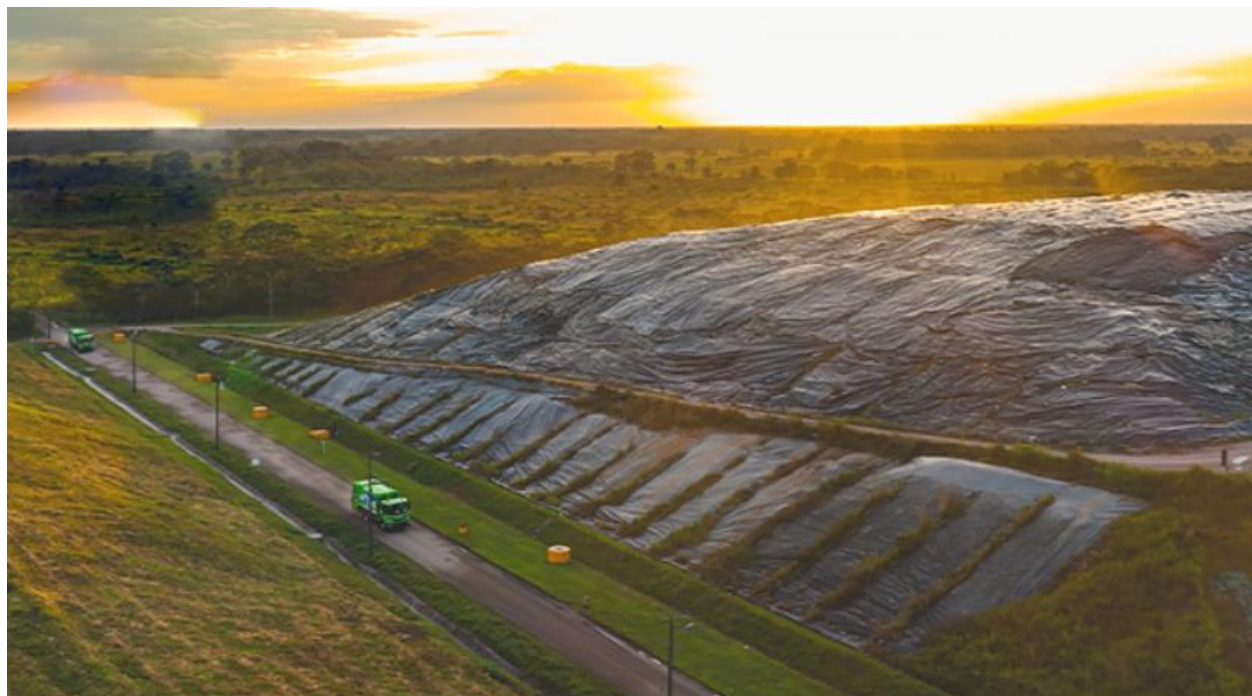
##### **Figura 1.**

*Parque ecológico reciclante en el km18 de la vía a Puerto López, Villavicencio.*

El parque ecológico ha sido solución para la disposición de residuos finales, sean RCD, orgánicos, entre otros que requieran ser tratados de una manera bioagradable. Además, los materiales de procedencia no solo se limitan en Villavicencio, sino de municipios aledaños. Centrándose sobre los RCD, los materiales que más llegan son: prefabricados de concretos, restos de columnas, vigas, sardineles, bloques, etc. Otros materiales son residuos de material granular producto de excavaciones y demoliciones. Todo esto se muestra en la **Figura 2**.

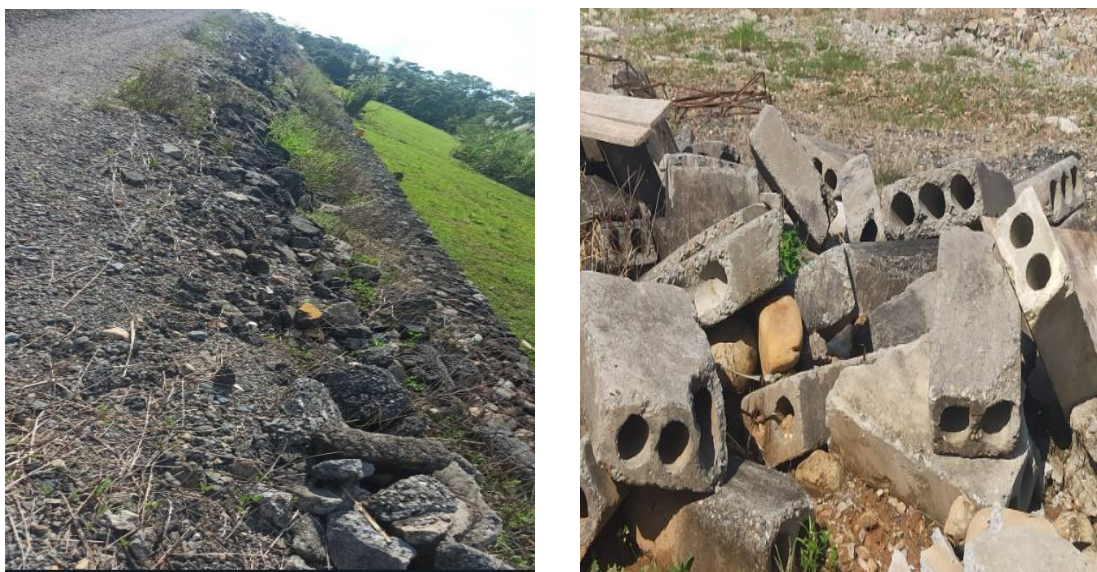
**Figura 2.**

*Residuos de concreto, excavaciones y demoliciones.*

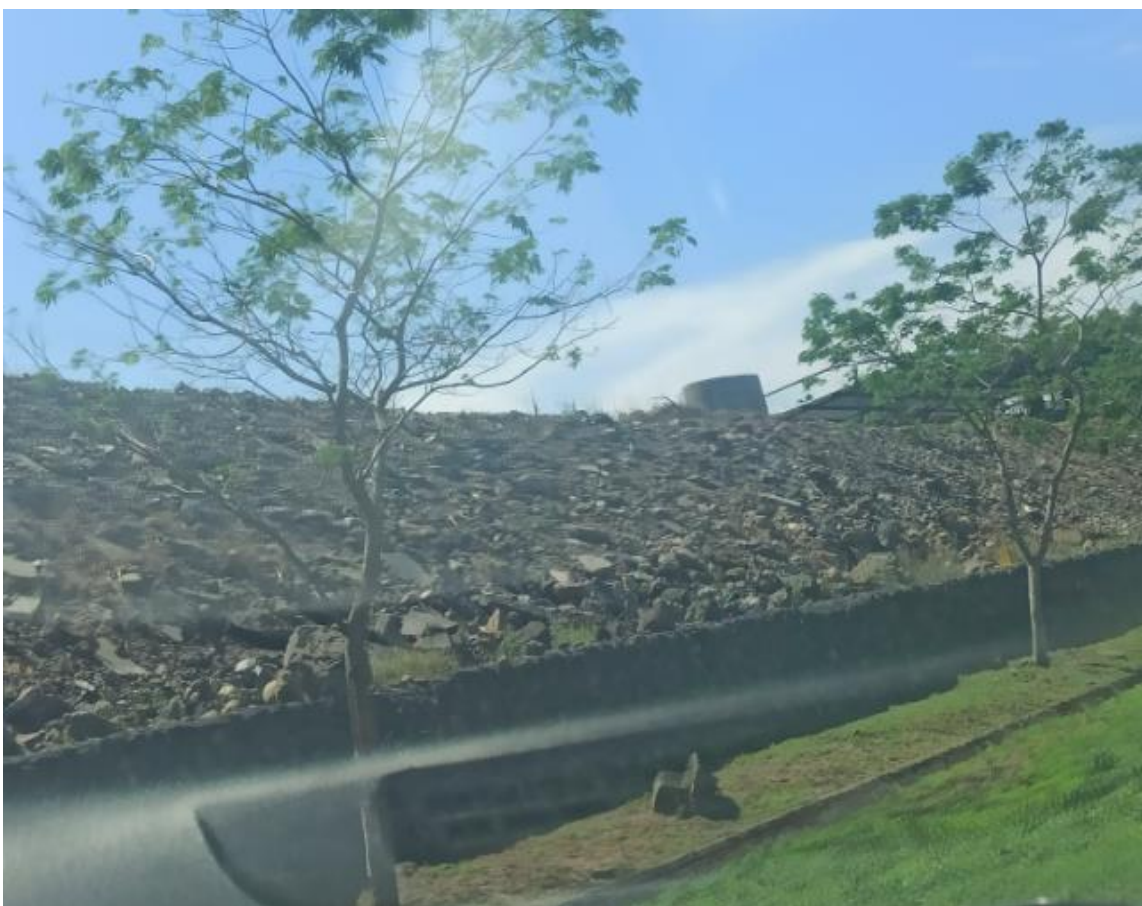
**Figura 3.**

Informándose sobre cómo se clasifican los materiales y la capacidad de almacenamiento que emplea el parque, existen puntos designados por la empresa para llevar los residuos que necesitan una disposición final, embarcando clasificaciones desde contaminantes o no contaminantes a tipo de residuo tales como constructivos, orgánicos, etc. El lote para los RCD cuenta con una capacidad de 380000 m<sup>3</sup>, como se muestra en la **Figura 3** capacidad que va a ser aumentada en un futuro cercano por otro espacio de mayor volumen al actual con capacidad en toneladas. Los conductores que llegan al parque con estos desechos pasan inicialmente por una

*Zona de disposición final exclusiva para los residuos de construcción y demolición.*

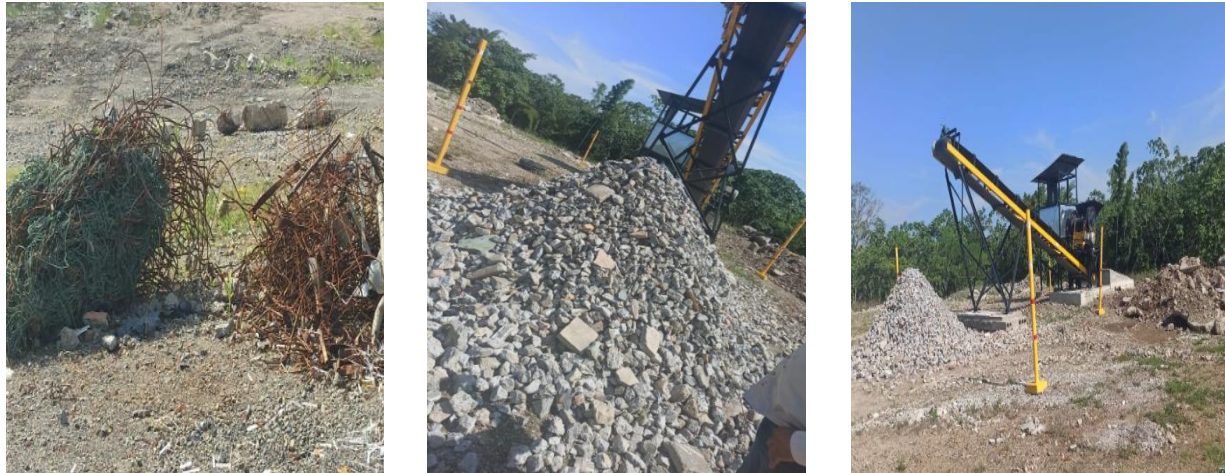
**Figura 4.**

Hablando sobre el manejo que se les da a los residuos puestos en escena, si son de tamaño enorme, se procede a una trituración retirando aceros precios y demás materiales que puedan ocasionar daños a la maquina trituradora tal como se muestra en la **Figura 4**. La recolección de varilla termina siendo una recolección grupal con todas las que estén en el área, terminando con forma de barrilla, que son esos arbustos del viejo oeste que siempre aparecen rodando y volando, esto es crucial para evitar el punzonamiento de estos elementos con vehículos que entren en la zona. Cuando se trituran, disponen de zarándelas que permiten separar el material fino del grueso

triturado, dependiendo del tamaño que necesitan. Estas máquinas cuentan con tres bandas transportadoras de tamaño 2 in, 3 in y arenas.

*Recolección de barras, trituradora, banda de transportadoras y material procesado.*

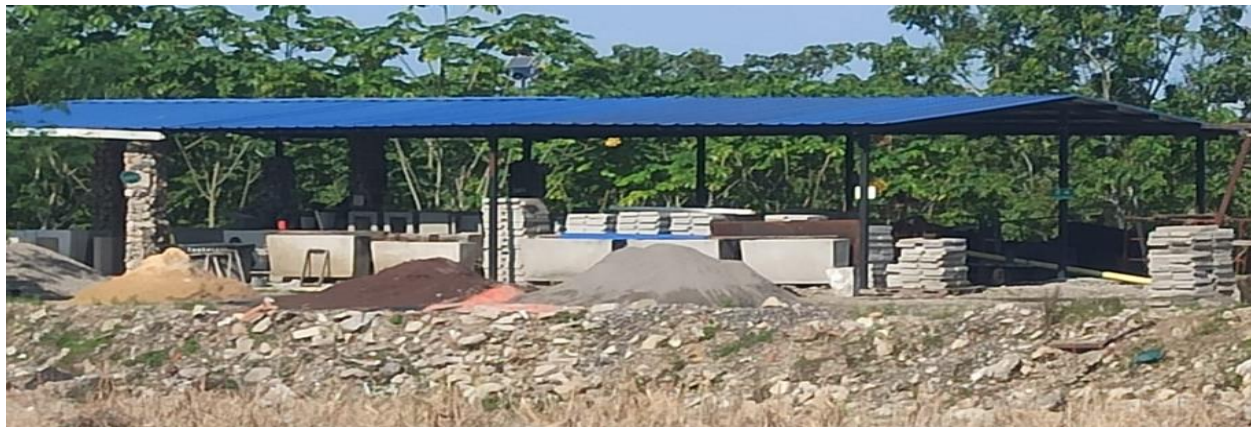
**Figura 5.**

Una pregunta que surge es la reutilización de estos RCD para proyectos nuevos, cuya respuesta se contesta empezando con que la empresa crea elementos prefabricados con material reciclante. Cuando los finos extraídos no son suficientes para cubrir la demanda de esta actividad industrial, recurren a conseguir el material faltante por proveedores externos; esto se puede detallar en la **Figura 5**.

*Cubierta utilizada para la fabricación de elementos prefabricados a base de RCD.*

Nota. Se observa que al lado se encuentran material fino de proveedores externos.

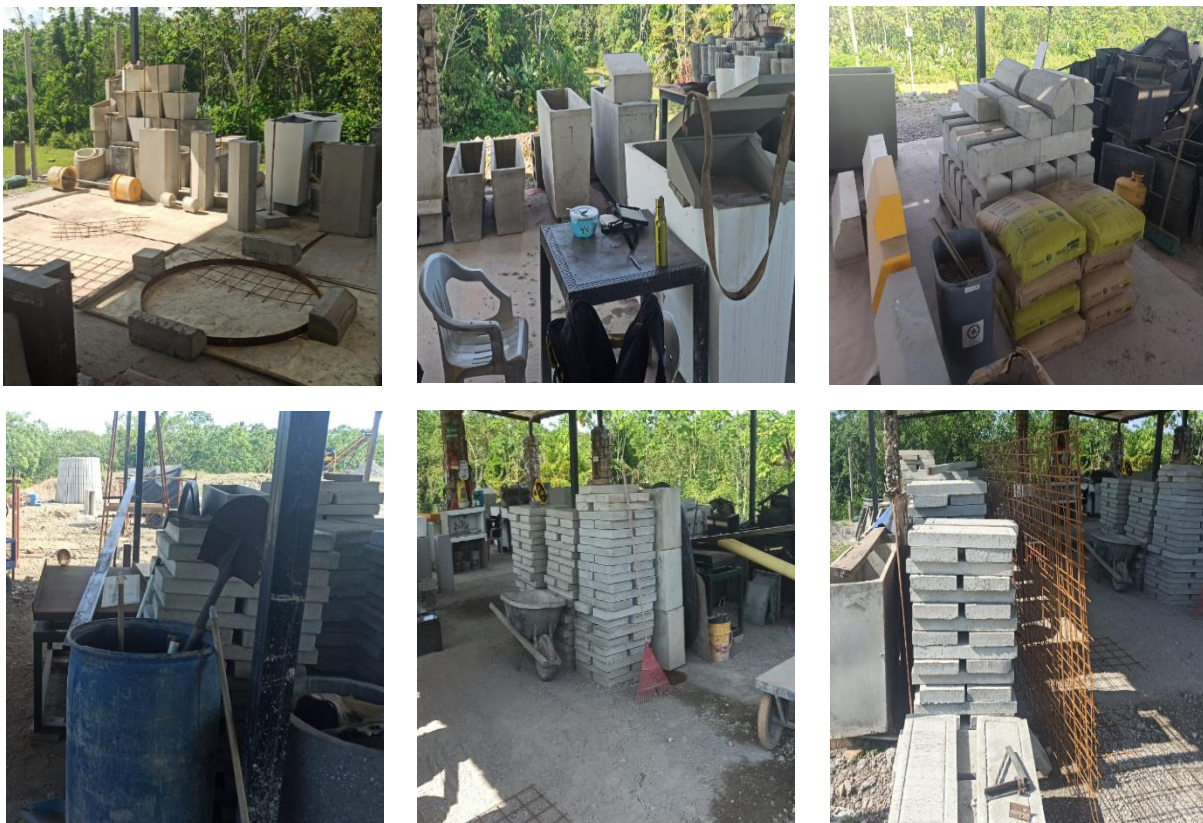
**Figura 6.**

Los resultados de esto es crear placas para senderos peatonales. Postes, materas, bancas para una mesa, tope llantas, gaviones que se utilizan para delimitar el área de relleno de los RCD. Explicaban que se exporta demasiado los senderos para que la gente lo compren y puedan utilizarlos como camino peatonal en fincas, balnearios y demás sitios pertinentes. Los senderos están reforzados con mallas electrosoldadas debido a la composición del concreto y su uso en fines estructurales como se muestra en la **Figura 6**.

*Elementos prefabricados de concreto a partir de materiales RCD.*

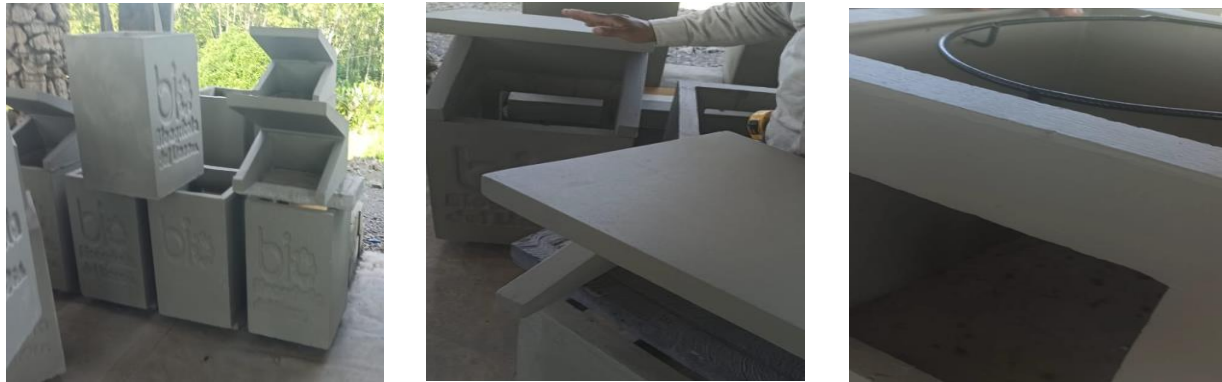
**Figura 7.**

Bioagricola está realizando unos puntos ecológicos para disponerlos en la ciudad con el logo de la empresa. Estos puntos van a estar hechos de concreto debido a que previo a este material, estaban fabricados por acero, hierro, plástico, pero las personas robaban todo esto generando perdidas y una pérdida de propósito de actividad industrial. Resolviendo casi la totalidad del problema antrópico, los puntos de concreto tenían incrustados como parte de su estructura un alma de acero donde se disponía para colocar la bolsa de basura, pero el elemento de acero era también

secuestrado. El punto ecológico cuenta con una cubierta del mismo concreto para evitar la entrada de aguas lluvias y termina con un hueco trasero para hacer aseo interno y retirar las bolsas de basura, revísese en la **Figura 7**.

*Puntos ecológicos de Bioagricola.*
