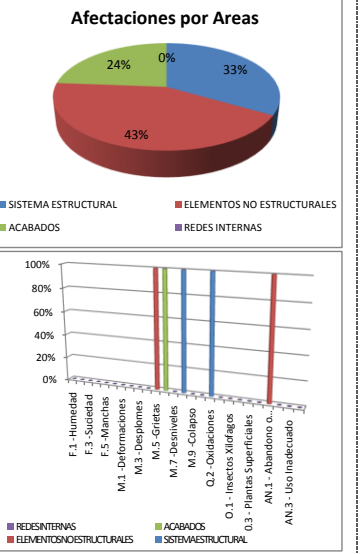
| Fachadas |

| Mamposteria |

| Registro Fotografico - Detallado | | ASPECTO EXTERNO | |
|---|---|---|--|
| | <p>Manchas</p> <p><b>ALTERACIONES TRAUMATICAS</b></p> <p>Grietas <span style="float: right;">SI</span></p> <p><b>COMPORTAMIENTO HIGROTERMICO</b></p> <p>Espesores</p> <p><b>PROTECCIONES</b></p> <p>Pañetes <span style="float: right;">SI</span></p> <p><b>INTERVENCIONES</b></p> <p>Protesis <span style="float: right;">NO</span></p> | | |
| | <p>Afectacion</p> <p>Nivel de Grado de Recuperacion</p> <p>Lesion</p> | | |
