## LECTURAS FERROSCAN

## EXPLORACION DE COLUMNAS

RESPONSABLE: Mauricio Zamora Gonzalez

Hospital Santander

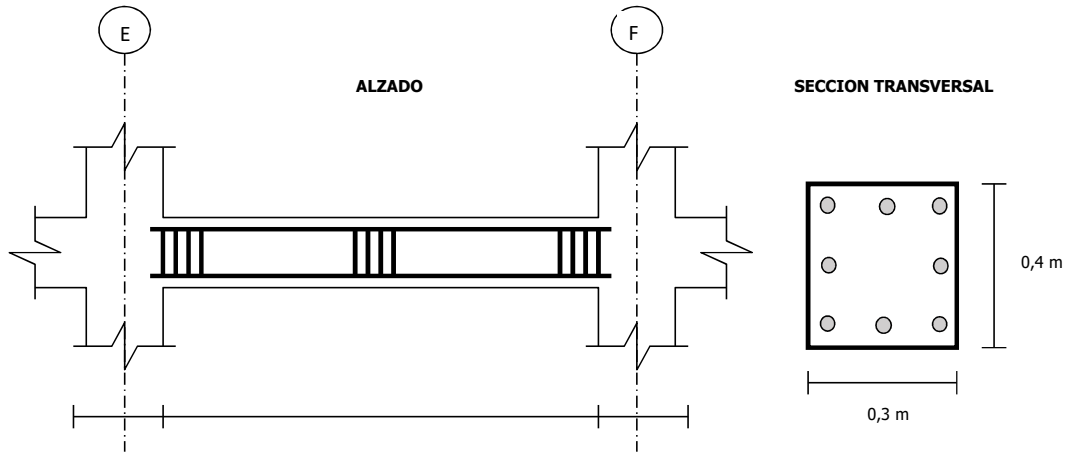
F5

NOMBRE DE LA ESTACION : NOMBRE DE LA ESTRUCTURA : HOSPITAL SANTANDER IDENTIFICACION O LOCALIZACION : Edificio A acceso segundo piso

| <b>DISTRIBUCION DE FLEJES</b><br><i>separación/DETECTOR DE HIERROS</i> | FLEJES N° 3 CADA 0,2m | | | | | | | | | | | | |
| <b>DISTRIBUCION DE REFUERZO LONGITUDINAL</b><br><i>DETECTOR DE HIERROS</i> | 8 barras de acero N° 5 | | | | | | | | | | | | |

**OBSERVACIONES:** VIGA ubicada en las escaleras ubicadas en la parte posterior de la farmacia. Eje 1' entre E y F

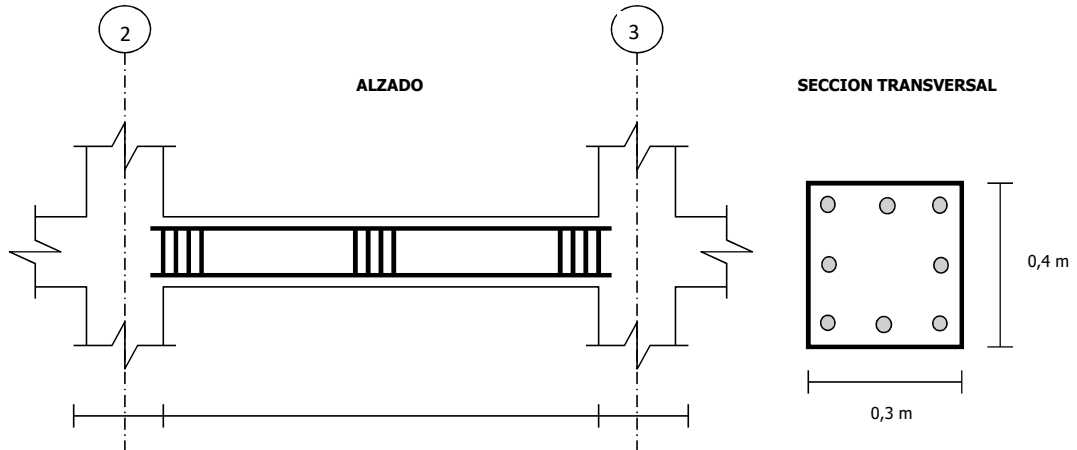
F9

NOMBRE DE LA ESTACION : NOMBRE DE LA ESTRUCTURA : HOSPITAL SANTANDER IDENTIFICACION O LOCALIZACION : Edificio B Urgencias

| <b>DISTRIBUCION DE FLEJES</b><br><i>separación/DETECTOR DE HIERROS</i> | FLEJES N° 3 CADA 0,2m |
| <b>DISTRIBUCION DE REFUERZO LONGITUDINAL</b><br><i>DETECTOR DE HIERROS</i> | 8 barras de acero N° 5 |

OBSERVACIONES: VIGA ubicada en la estacion de enfermeria de urgencias. Eje B entre 2 y 3
