# EROSIÓN REAL CUENCA CAÑO BUQUE

UNIVERSIDAD SANTO TOMÁS  
Sede Villavicencio

ELABORADO POR:  
Yamid Castellanos Hernández  
Facultad de Ingeniería Civil

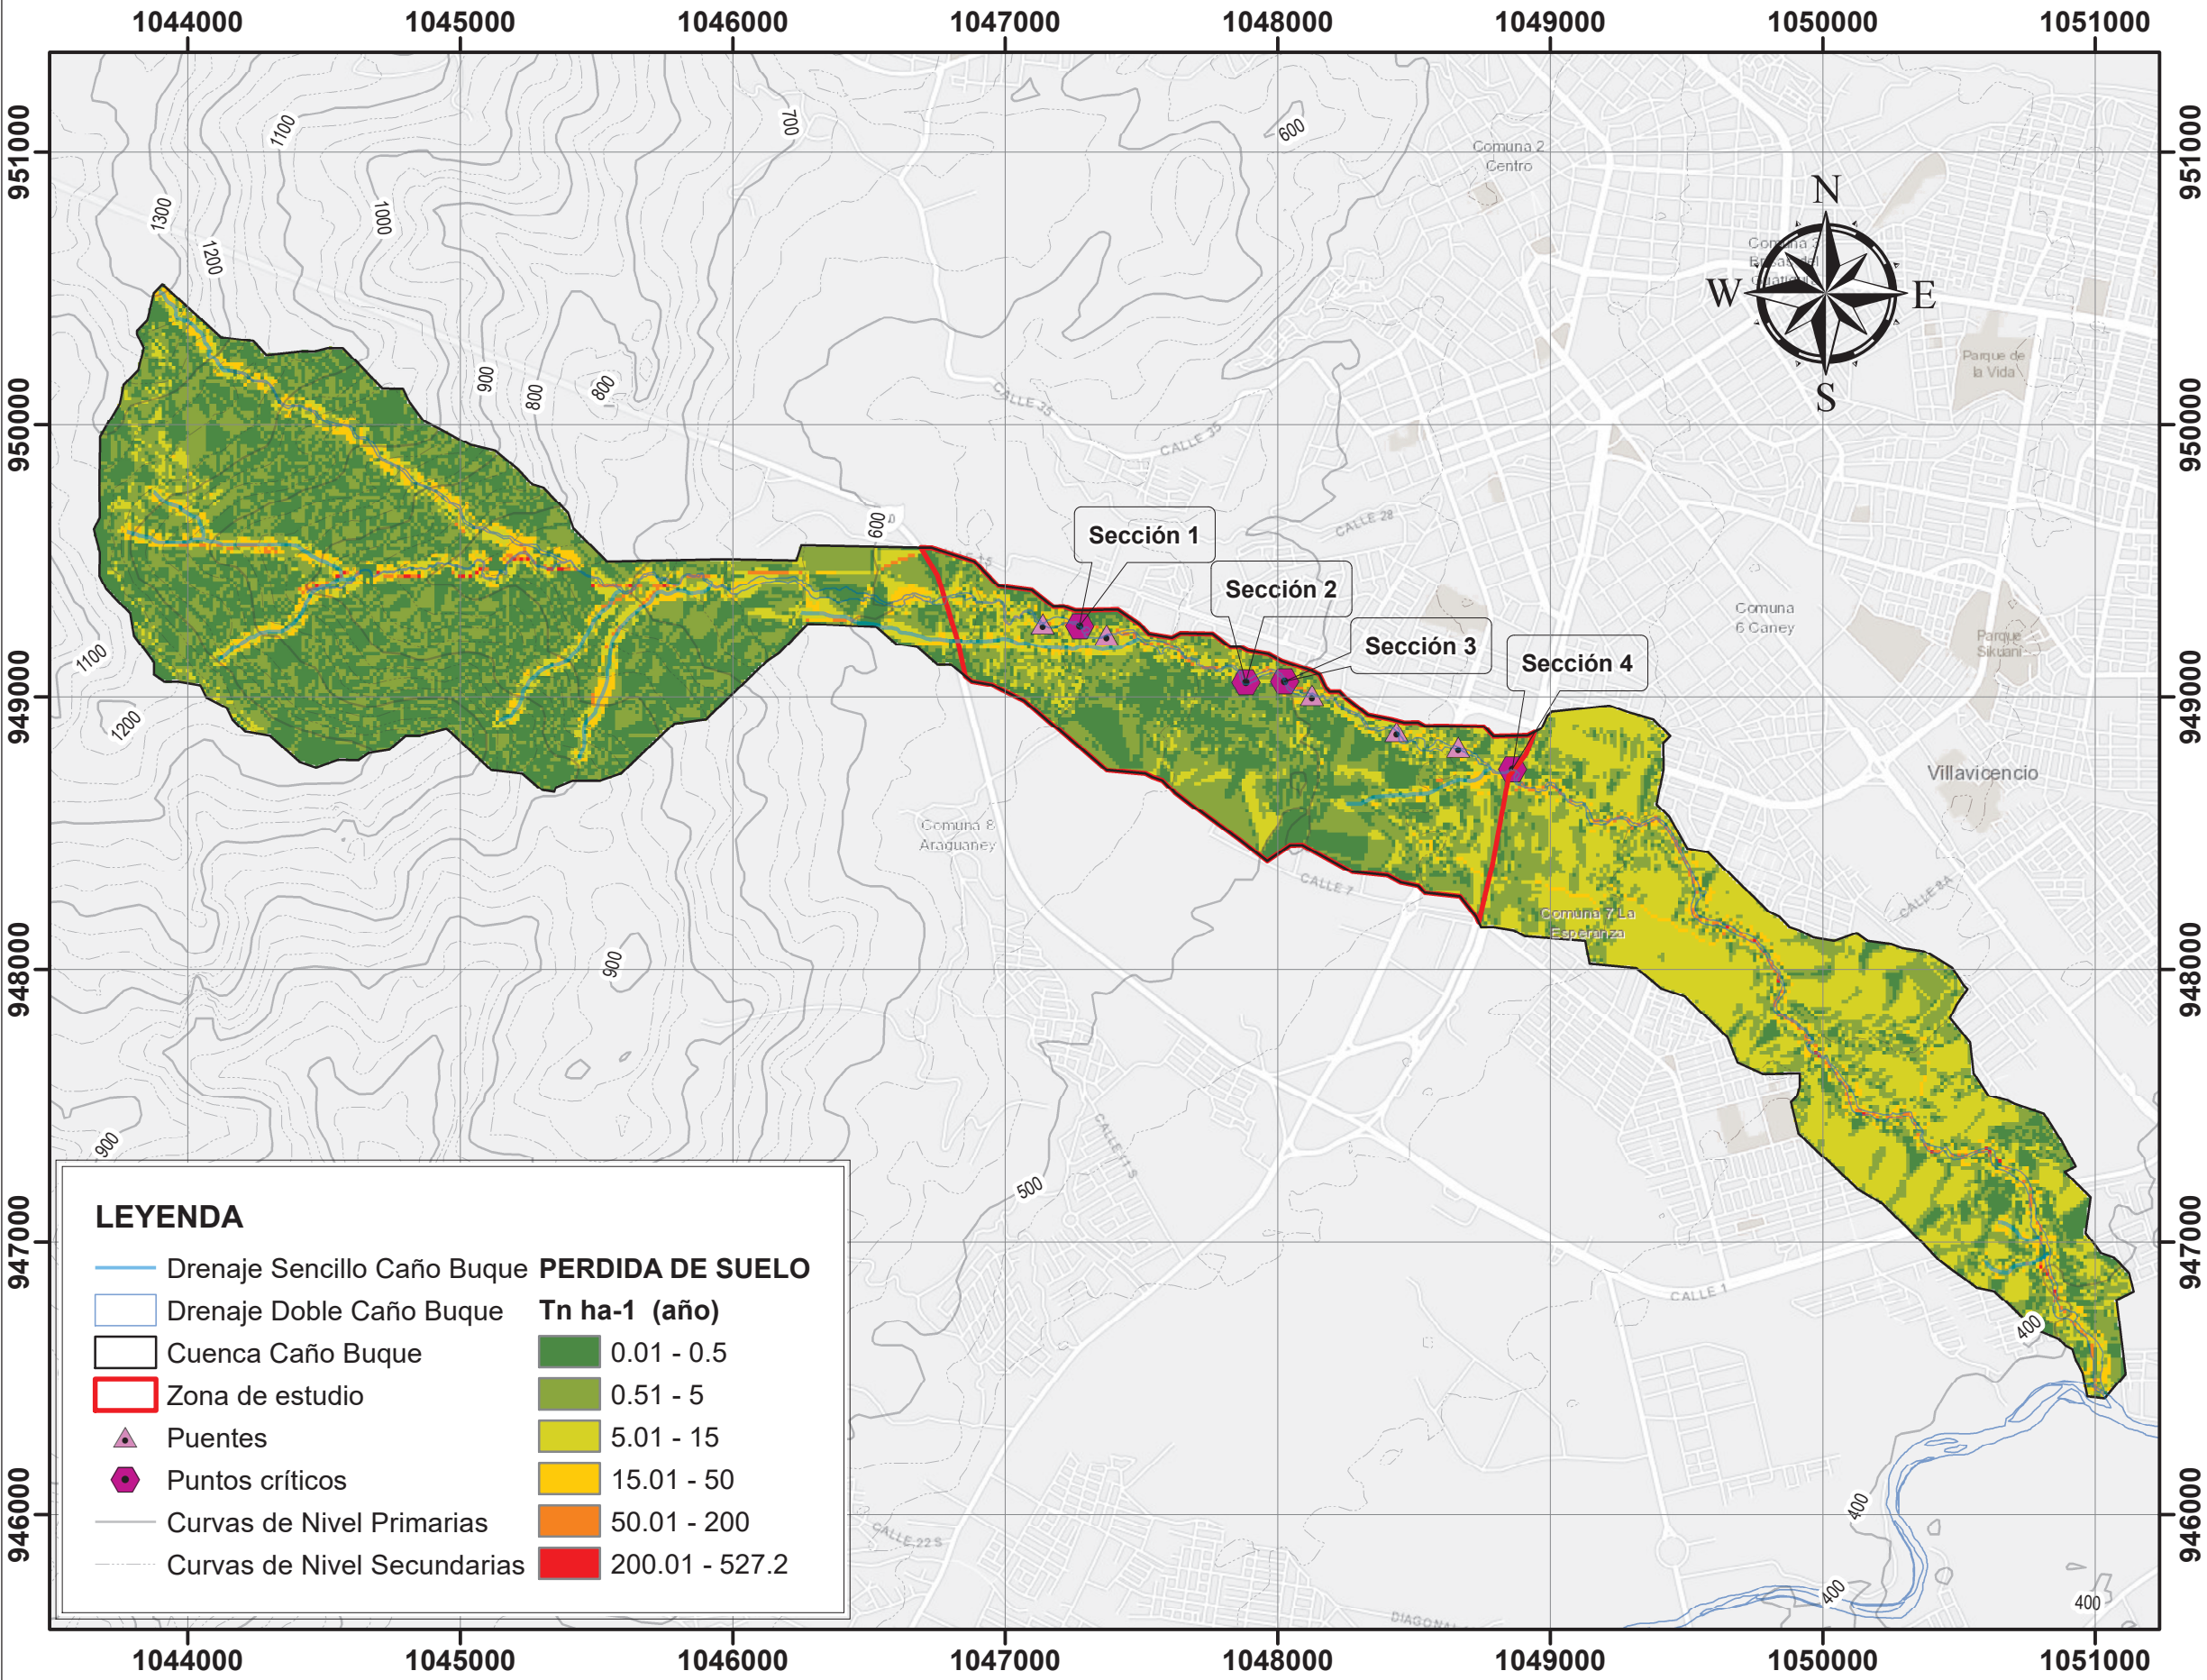
| NIVEL | RANGO<br>Ton/ha (año) | CLASIFICACIÓN |
| 1 | < 0.5 | NORMAL |
| 2 | 0.5 - 5 | LIGERA |
| 3 | 5 - 15 | MODERADA |
| 4 | 15 - 50 | SEVERA |
| 5 | 50 - 200 | MUY SEVERA |
| 6 | > 200 | CATASTRÓFICA |
