PLANTA SOTANO PATOLOGÍAS Y LESIONES EN LOSAS DE TERRAZAS PRIMER NIVEL

TRABAJO
DE GRADO
ESP.
PATOLOGÍA
DE LA
CONSTRUCCIÓN

CONTENIDO:
PLANO DE
LESIONES DE
TERRAZAS
EDIFICIO
PARQUE
REAL

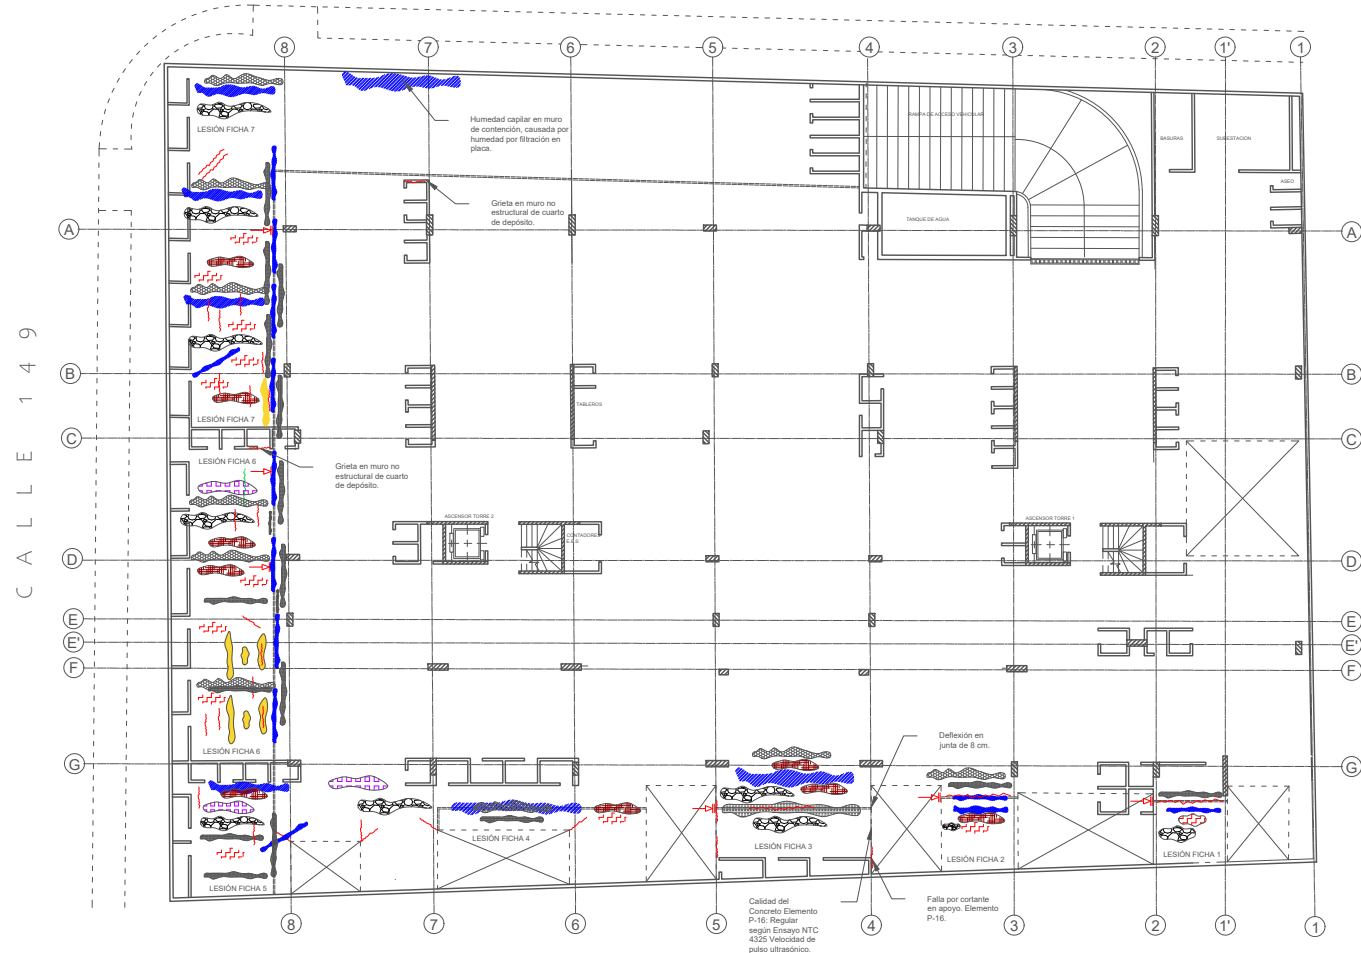
PLANO N.º
1/1

Junta de dilatación	Humedad por Filtración	Efflorescencia	Oxidación	Corrosión por oxidación previa	Porosidad	Carbonatación	Estalactitas	Segregación	Deflexión	Grietas > 1mm	Fisuras < 1mm
