# CENTRO ECOTURÍSTICO DE PARAPENTE

RUITOQUE BAJO SANTANDER

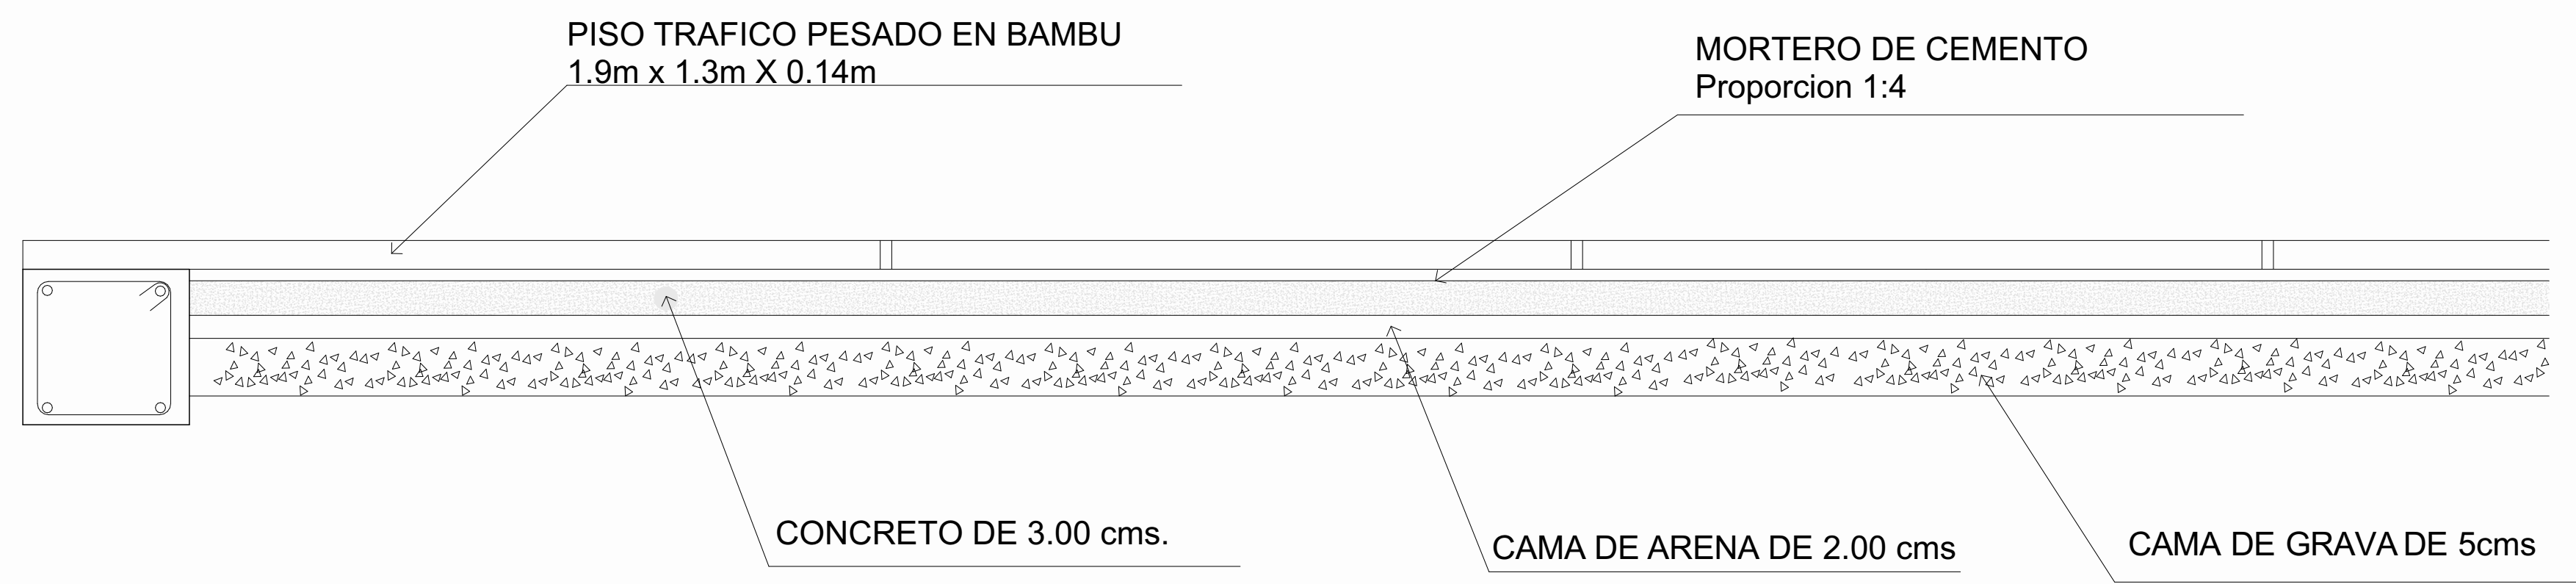
Detalle constructivo  
Placa de contrapiso  
Esc\_1:10

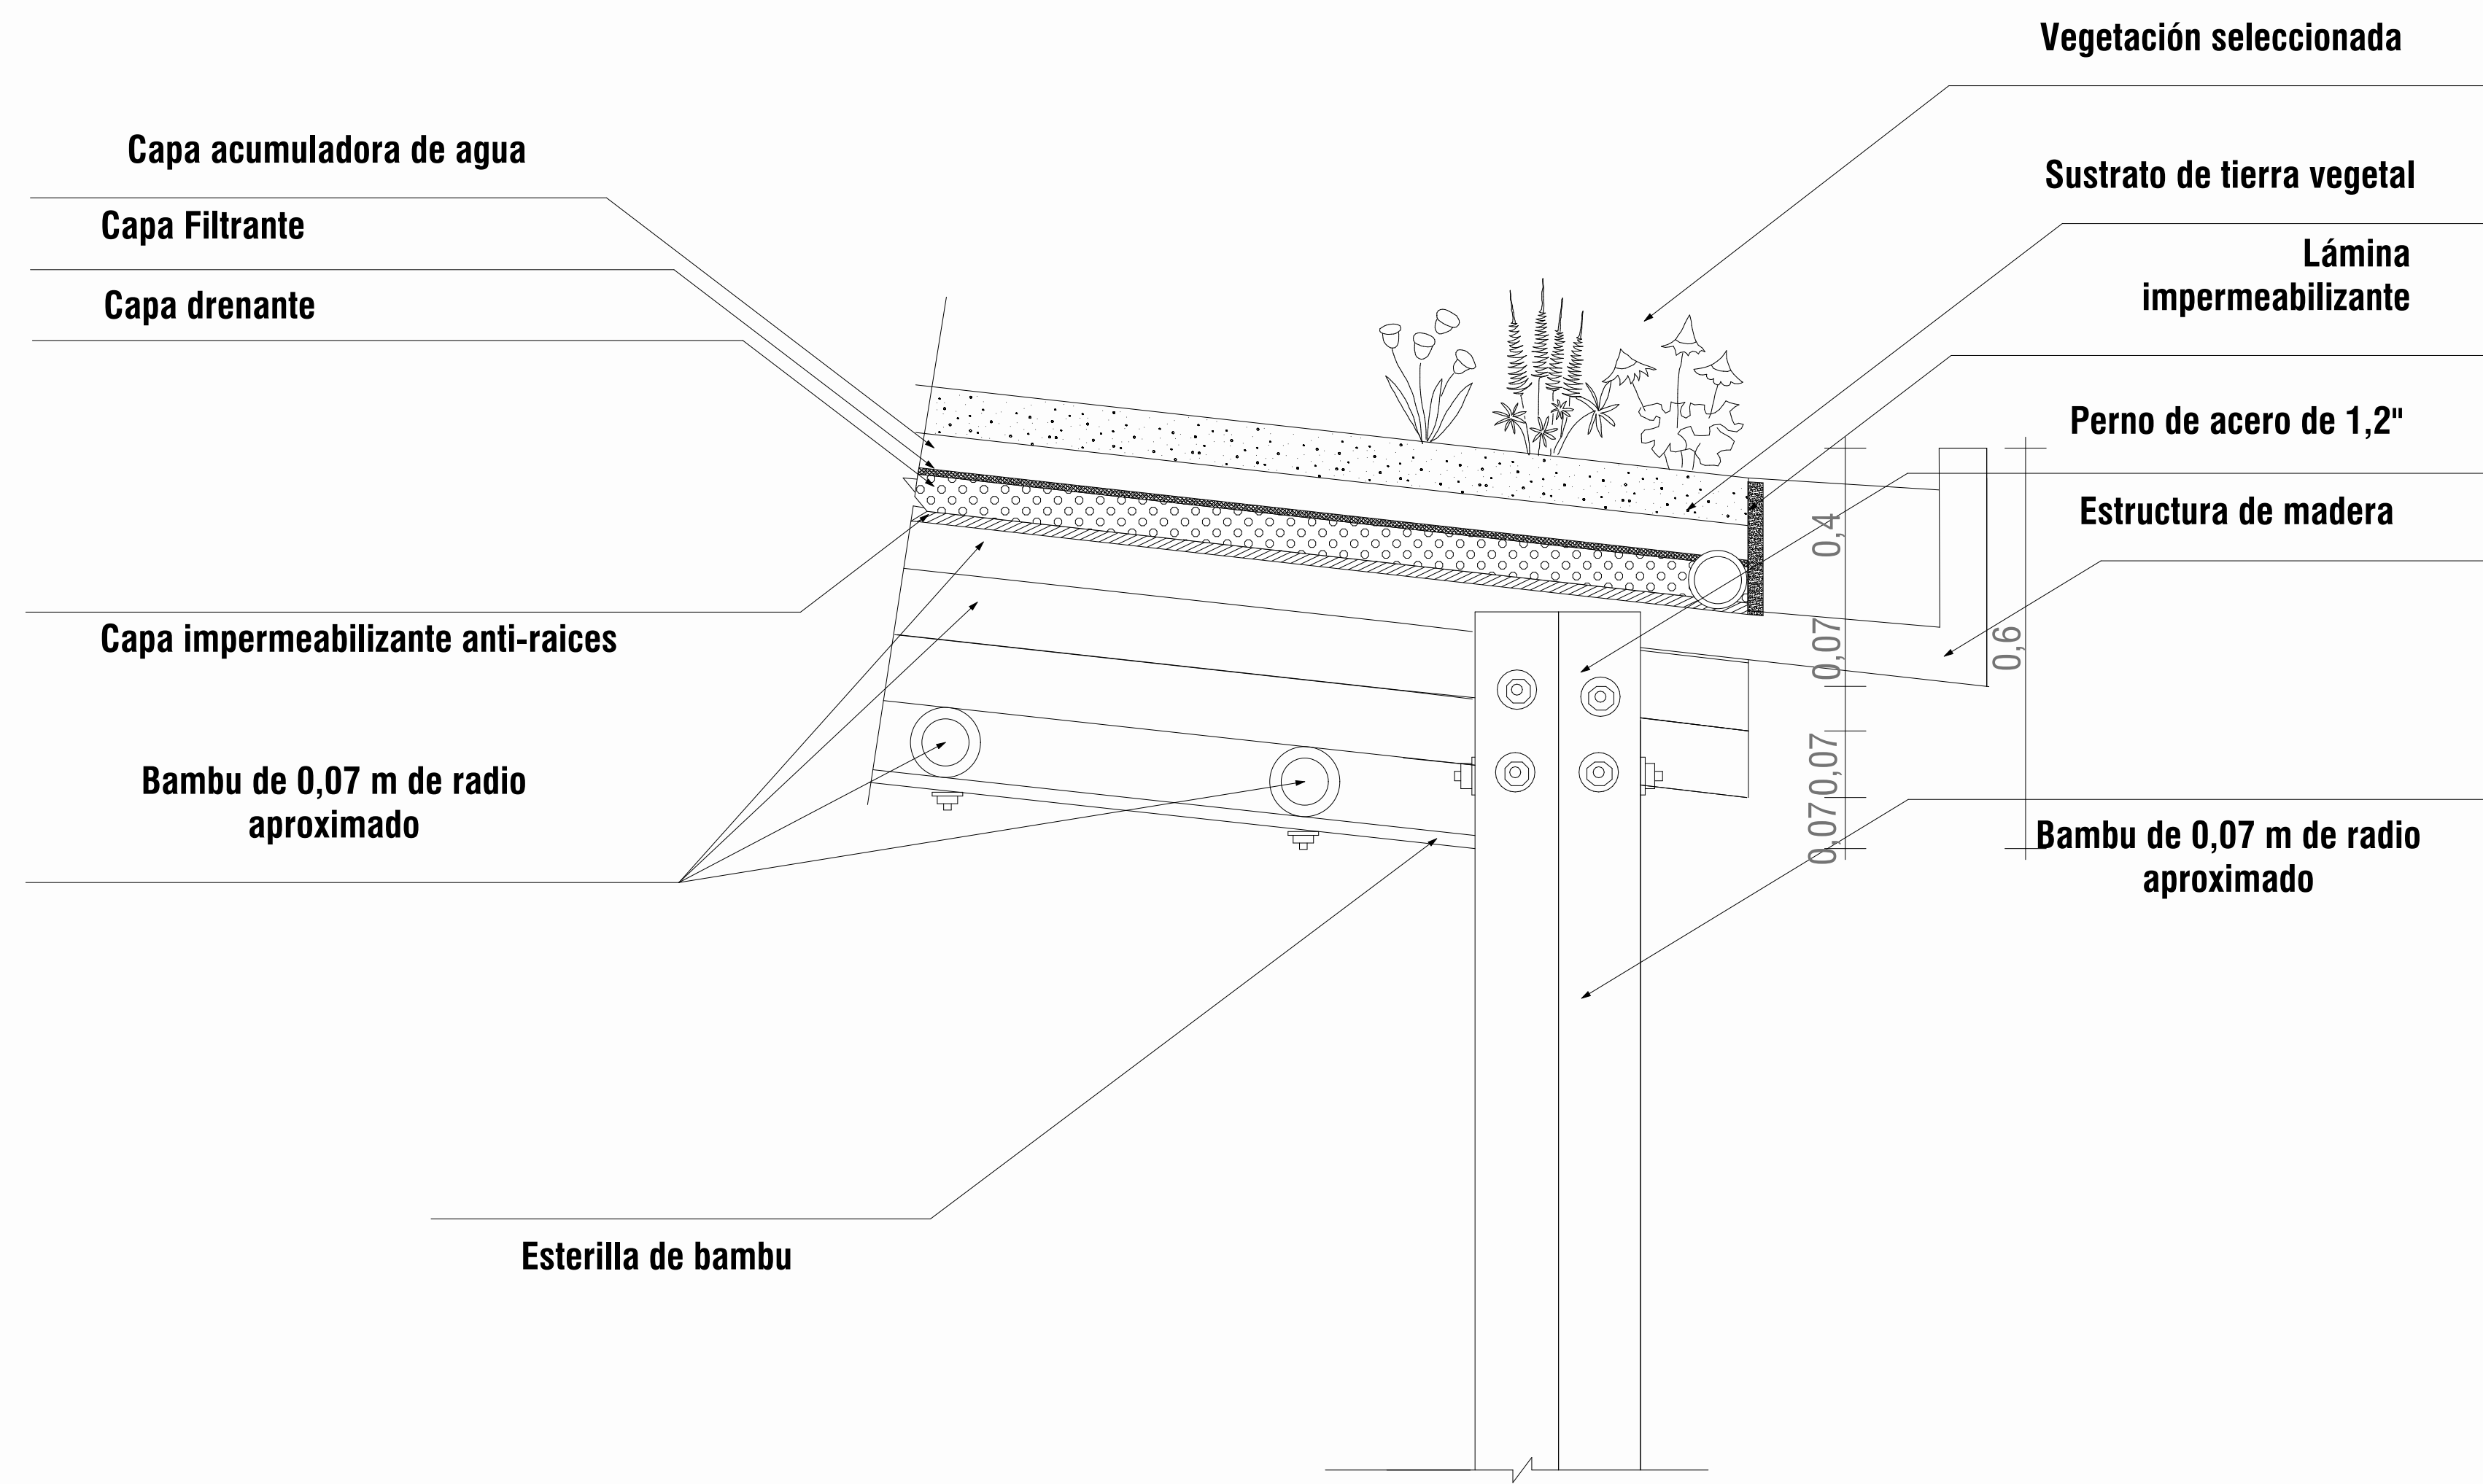
Detalle constructivo  
Cubierta verde  
y anclaje cubierta  
Esc\_1:10

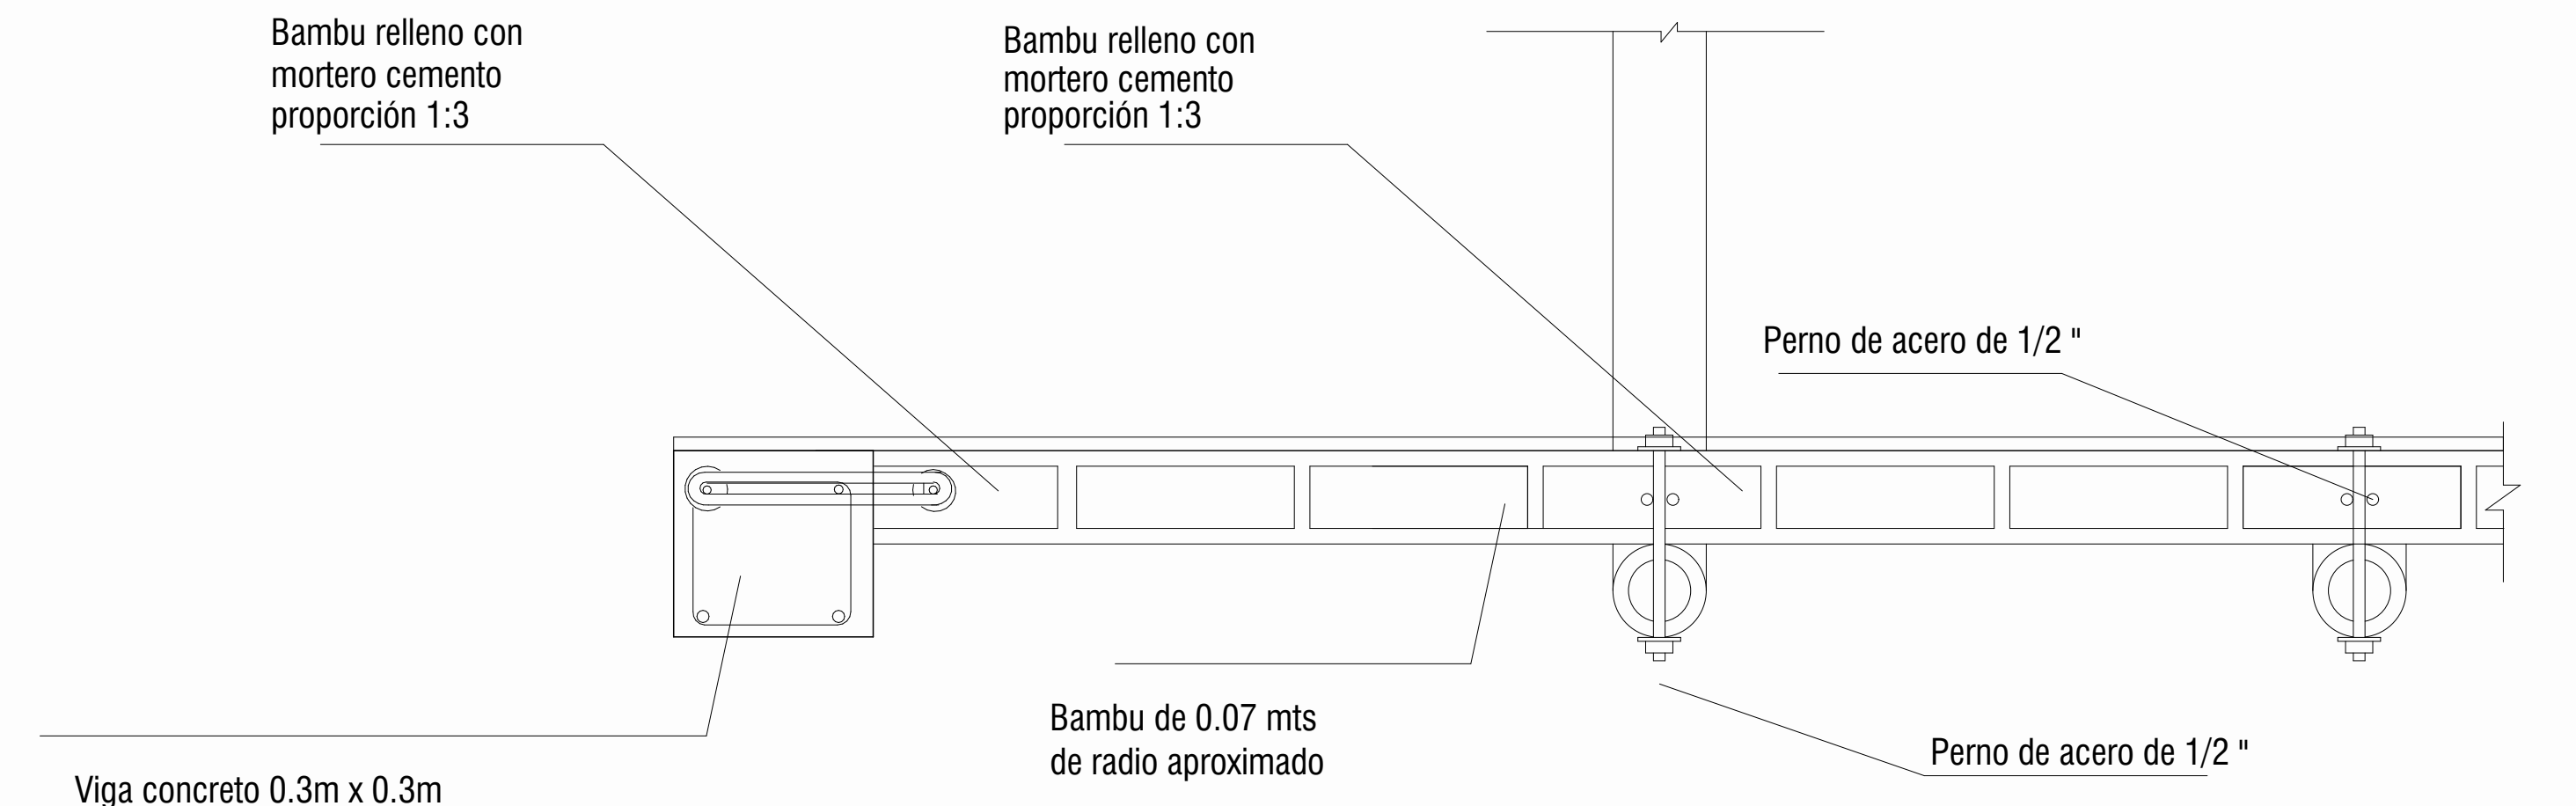
Anclaje viga de concreto  
placa entre piso de un bambu  
Esc\_1:10

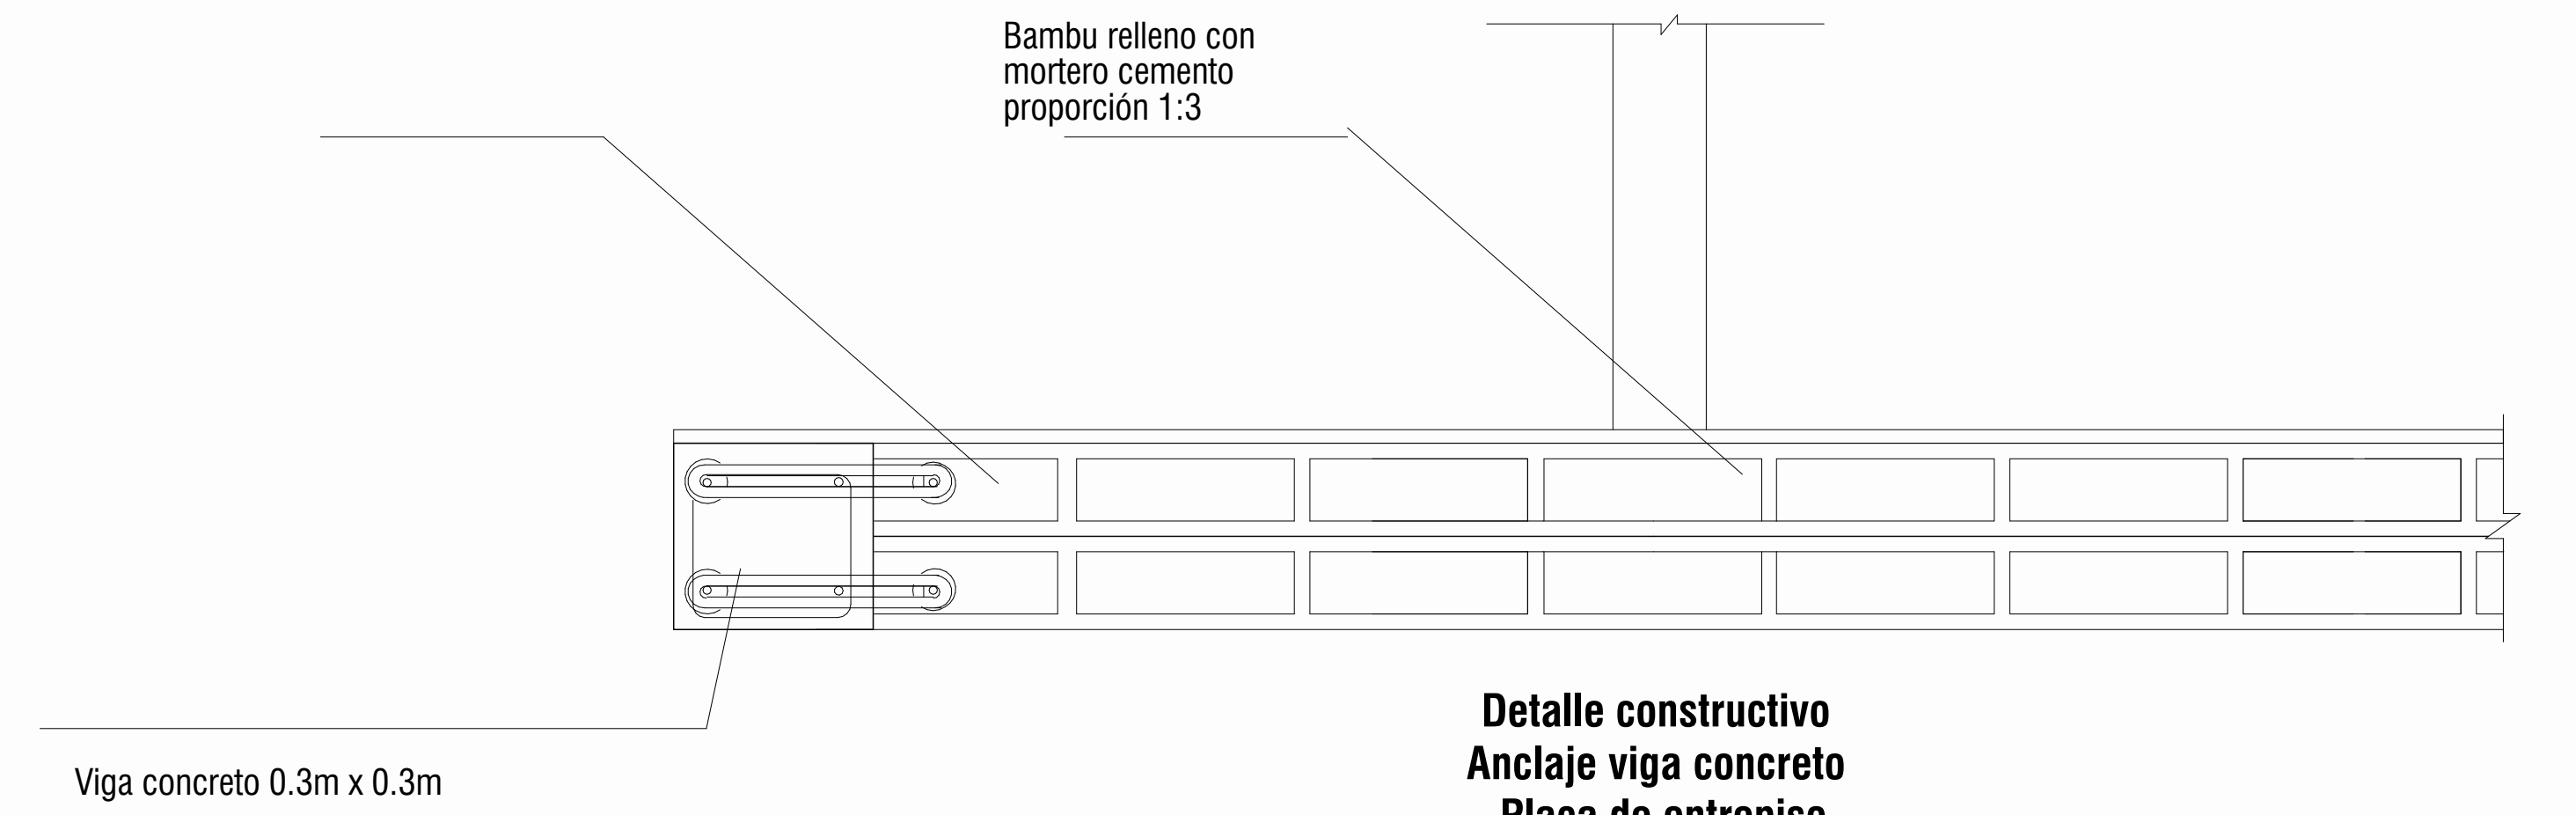
Detalle constructivo  
Anclaje viga concreto  
-Placa de entrepiso  
Esc\_1:10

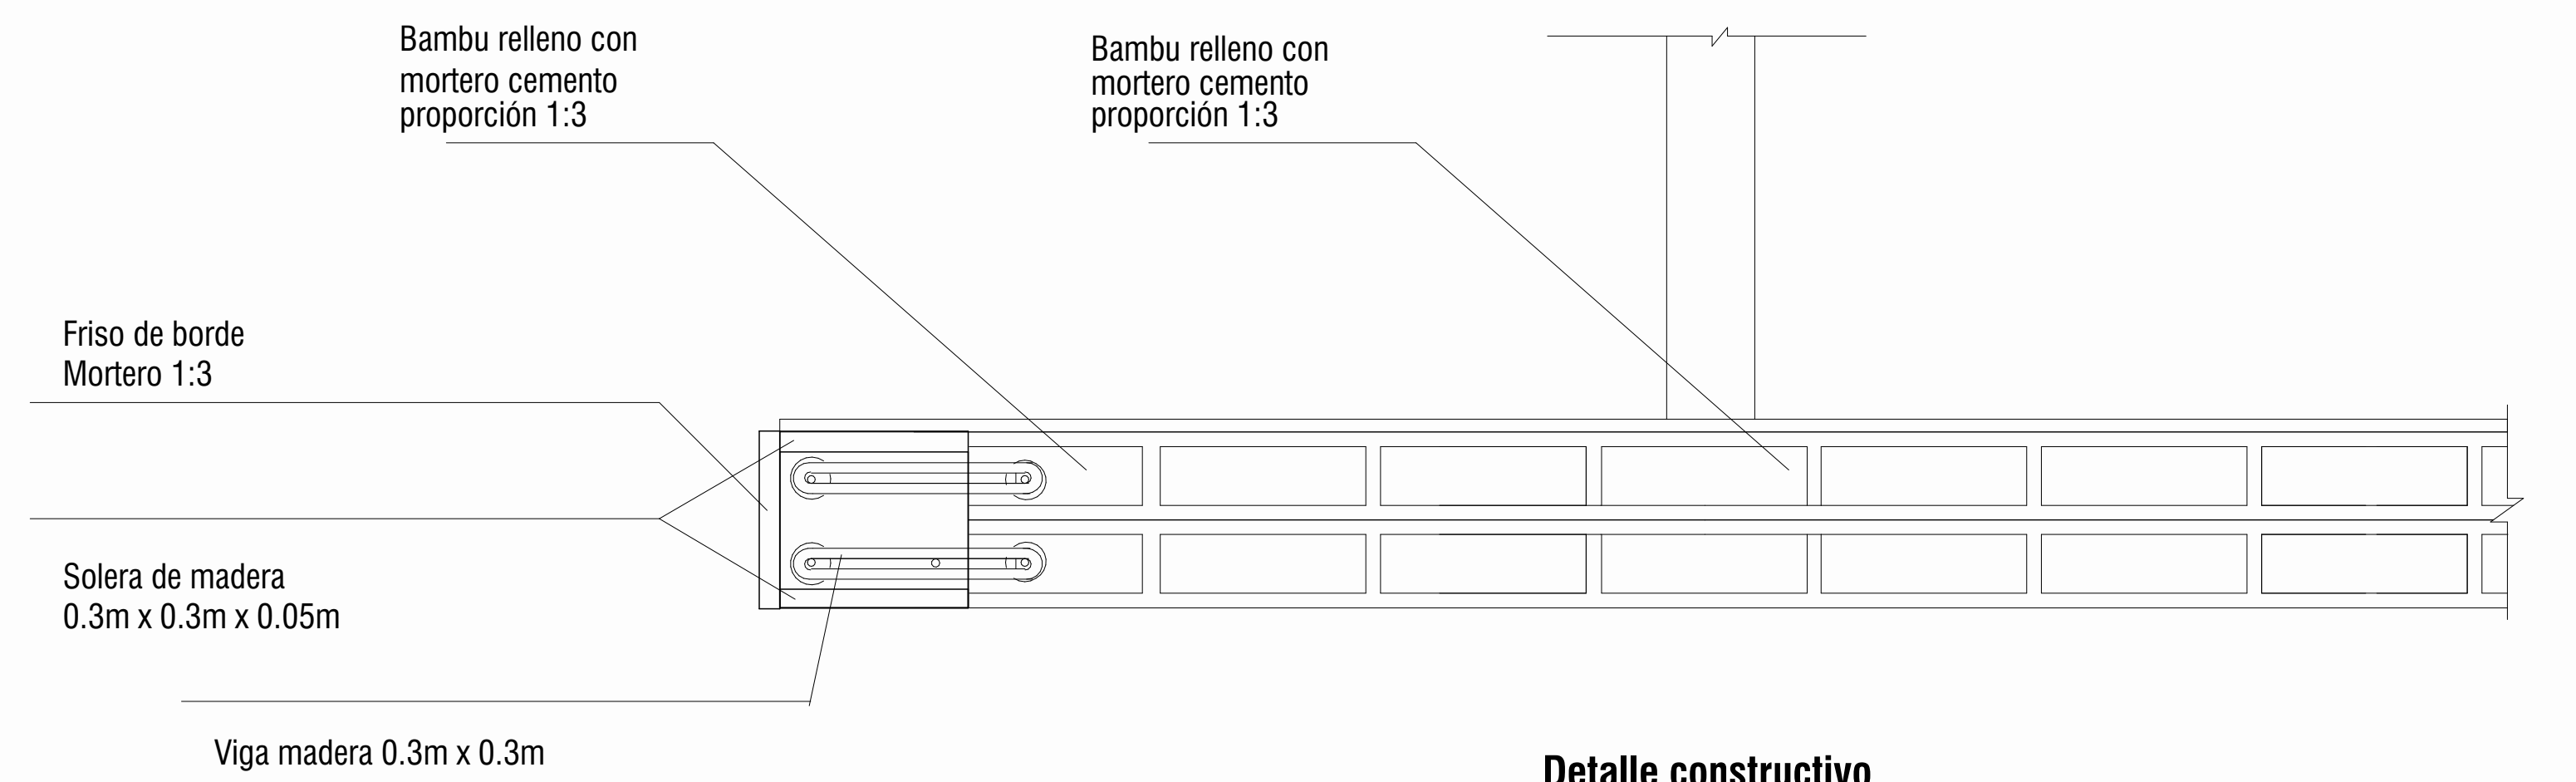
Detalle constructivo  
Anclaje viga madera  
-Placa de entrepiso  
Esc\_1:10
