ESTUDIO PATOLÓGICO AL PUENTE Y SUS VÍAS DE APROXIMACIÓN, LOCALIZADO  
EN LA INTERSECCIÓN DE LA AVENIDA 15 CON EL CAÑO DANTA, EN EL MUNICIPIO  
DE MITÚ, DEPARTAMENTO DE VAUPÉS.

PROGRAMA DE ESPECIALIZACIÓN EN PATOLOGÍA DE LA CONSTRUCCIÓN

JULIO DE 2020

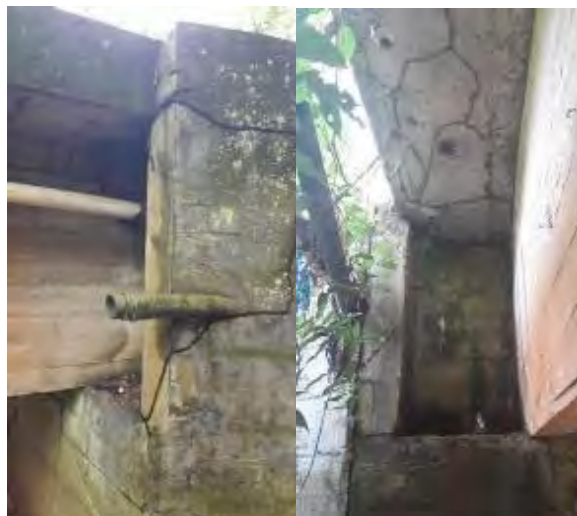
Detalle de llegada de vigas a estribos norte y sur. Se evidencia que las vigas principales descansan directamente sobre los estribos. No hay presencia de apoyos.

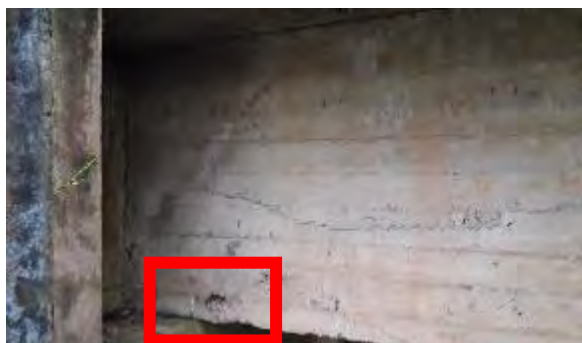
Remate de viga principal occidental sobre el estribo. Se evidencia hormigoneo y exposición del acero de refuerzo y construcción inadecuada de juntas frías.

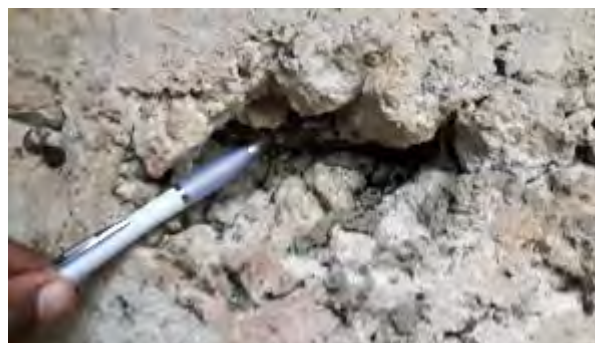
Detalle de la lesión por hormigoneo y exposición del acero de refuerzo.

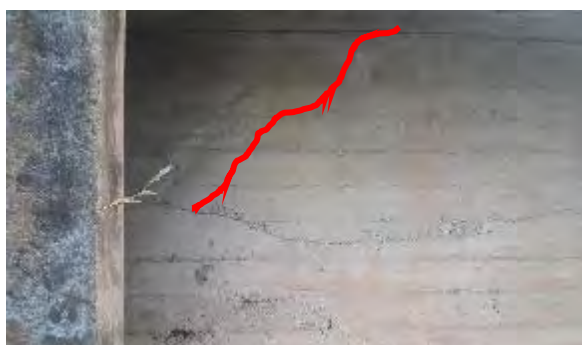
Remate de viga principal occidental sobre el estribo. Se evidencia hormigoneo y exposición del acero de refuerzo y construcción inadecuada de juntas frías.

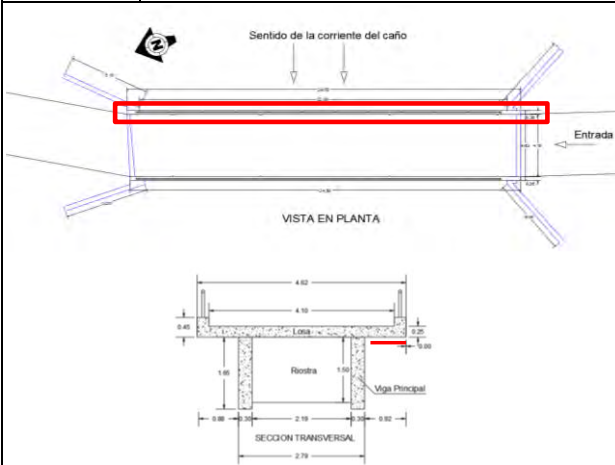
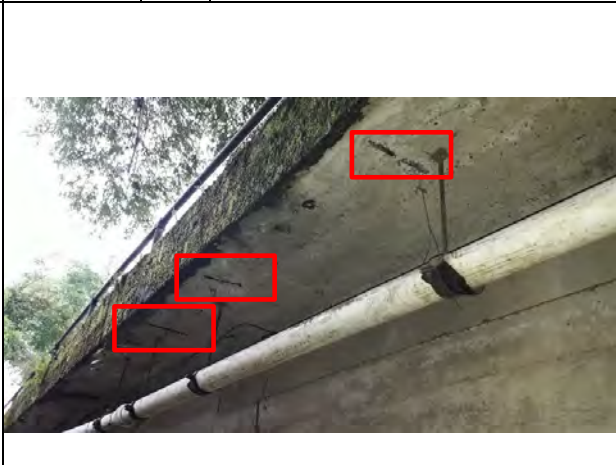
| REGISTRO DE LESIONES | | | | | | | |
|---|---|---|---|---|---|---|--|
| Esquema de localización de la lesión - RE y EXA | | | | Imagen No. 171853. Acero de refuerzo a la vista bajo placa. | | | |

Imagen No. 171853. Acero de refuerzo a la vista bajo placa.

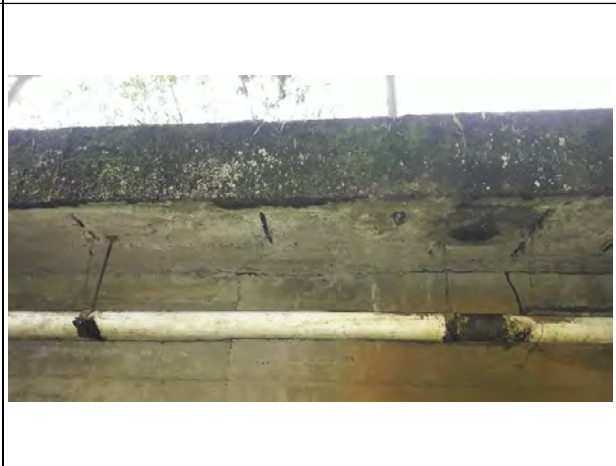
| REGISTRO DE LESIONES | | | | | | | |
|---|---|---|---|---|---|---|--|
| LOCALIZACIÓN: | Cara vertical - CV derecha e izquierda | | | TIPO DE LESIÓN: | CTC | Organismos vegetales y suciedades | |
| Esquema de localización de la lesión - CTC | | | | Imagen No. 171911. Suciedades y capa vegetal a lo largo de toda la cara vertical de la losa | | | |

Imagen No. 171911. Suciedades y capa vegetal a lo largo de toda la cara vertical de la losa

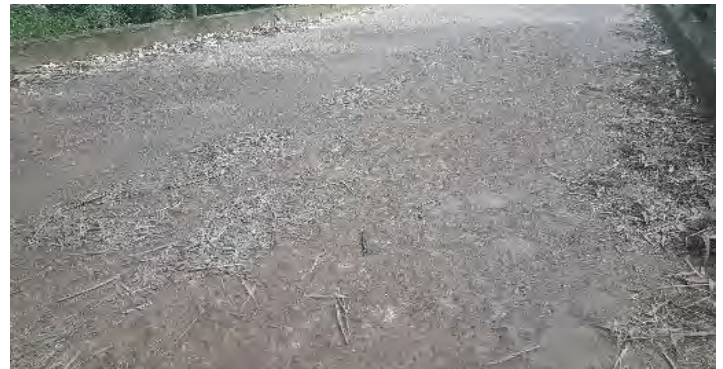
Imagen No. 150850. Aspecto del acabado de la superficie

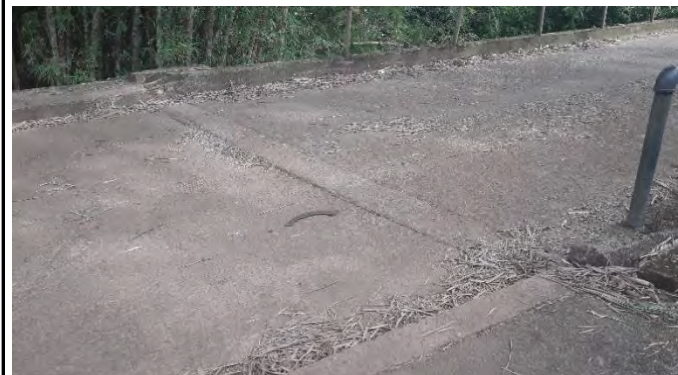
Imagen No. 150416. Falta de junta de expansión a la salida del puente. Posible causa de la lesión de las placas de aproximación.

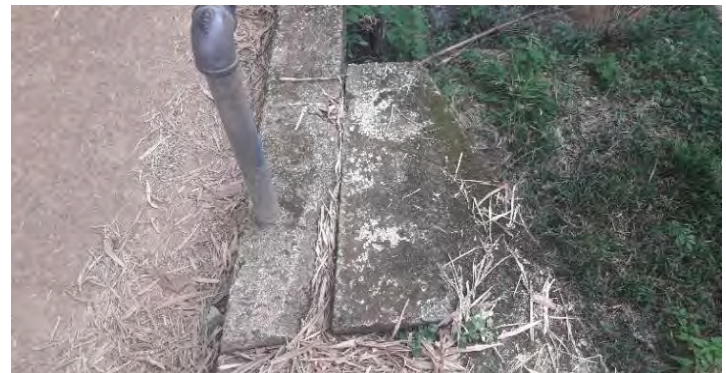
Imagen No. 150400. Desportillamiento de bordillo a la entrada del puente

| | COMPONENTE | DESCRIPCIÓN DEL ORIGEN DE LA CAUSA RESPECTO A LA LESIÓN PRESENTADA | PROPUESTA DE INTERVENCIÓN 01 |
|---|---|---|---|
| 3 | ANDENES Y BORDILLO | Desportillamiento ocasionado por agente antrópico. | Reparación por medio de mortero de reparación previo a la preparación de superficie con picado manual de acuerdo a lineamiento ICRI 310.1R y aplicación de puente de adherencia e inhibidor de corrosión a acero de refuerzo expuesto de acuerdo a lo descrito en el método 11.3 (aplicar inhibidor al hormigón) definido por la norma EN 1504-9 para el Principio 11(control anódico). |

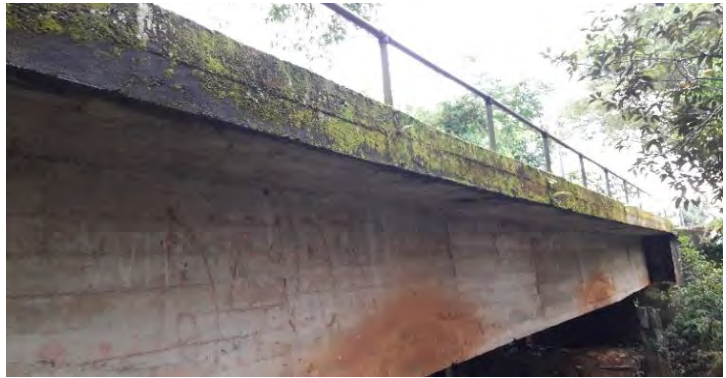
Imagen No. 172445. Presencia de organismos vegetales en las caras verticales de los bordillos.

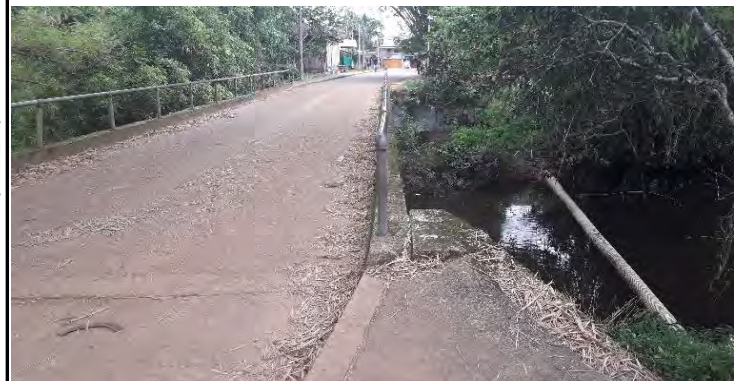
Imagen No. 162830. Baranda en tubería HF de 2 1/2". No tiene pintura.

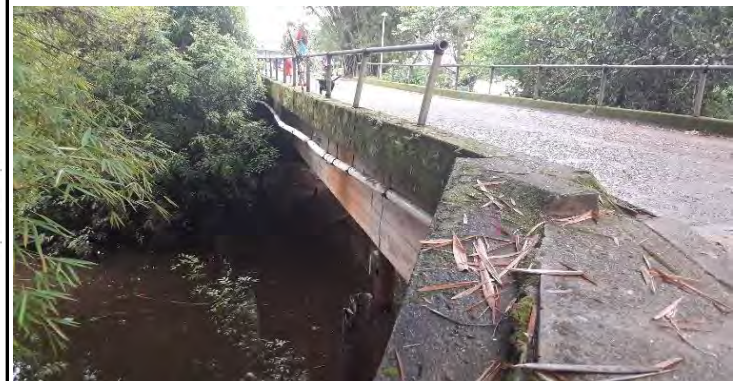
Imagen No. 171646. Ausencia de Elemento - Poste y baranda

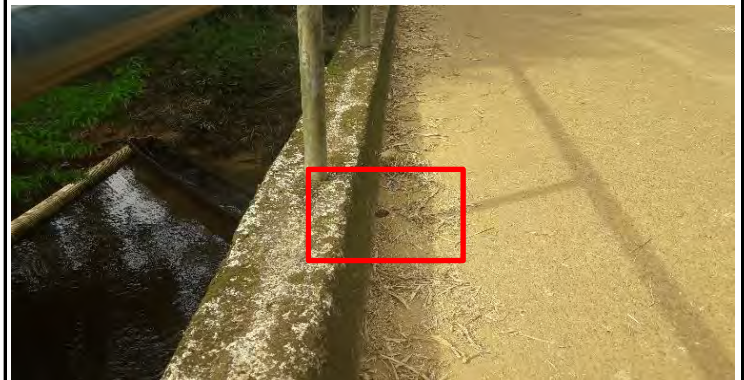
Imagen No. 150955. Salida de drenaje en tubería de PVC de 2 1/2" .

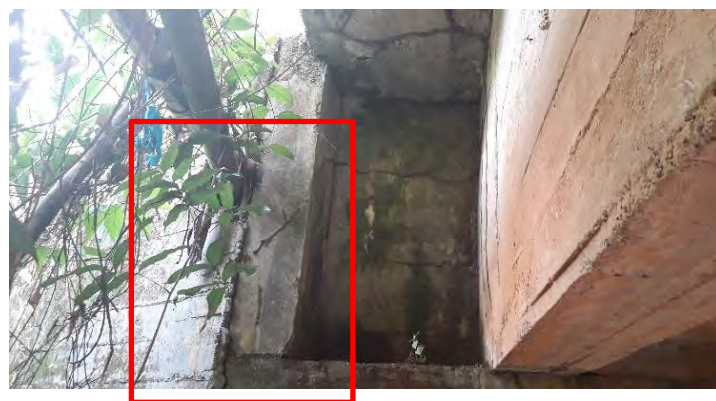
Imagen No. 154641. Junta fria, organismos vegetales, perforación para tubería de PVC de 4" abierta

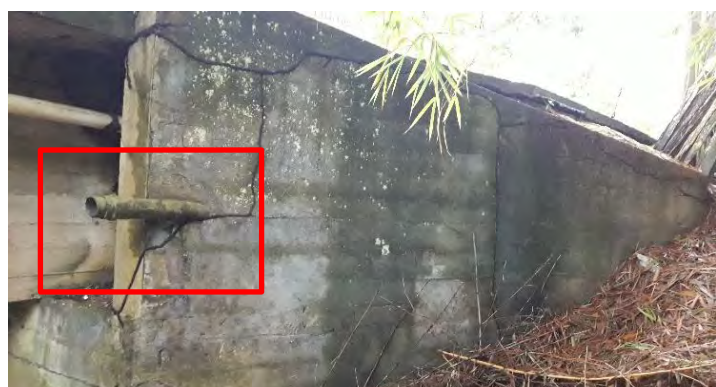
Imagen No. 172523. CTC por organismos vegetales.

Imagen No. 172705. Perforación para tubería de PVC de 4" fuera de servicio

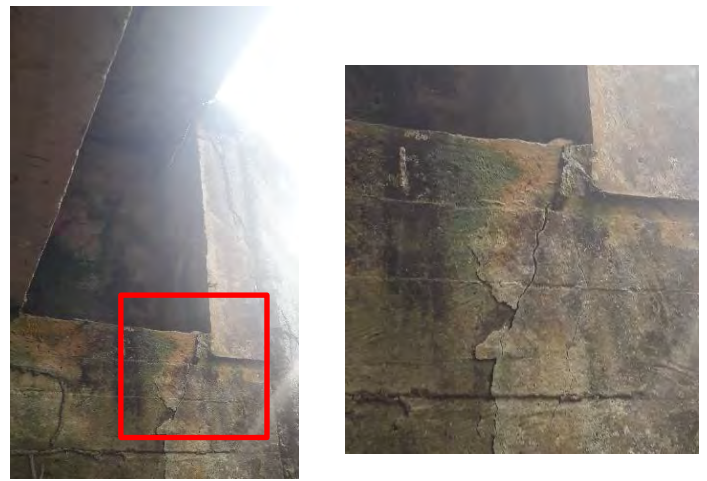
Imagen No. 154734. Fisura por cortante en el estribo.

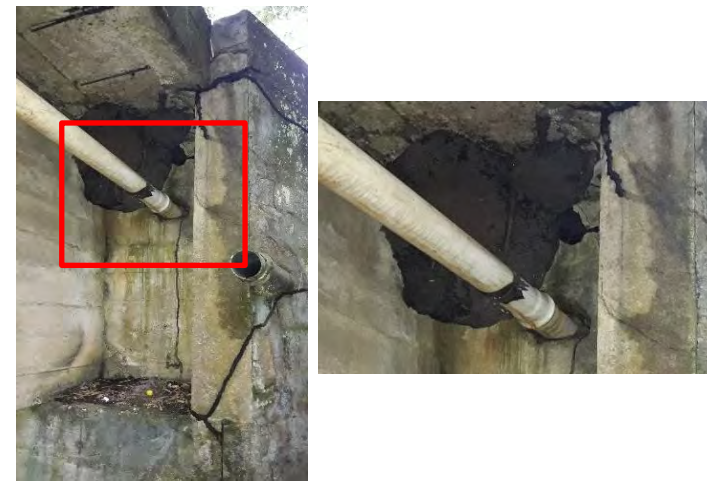
Imagen No. 171824. Perforación para tubería de PVC de 4" abierta sin resanar y presencia de insectos.

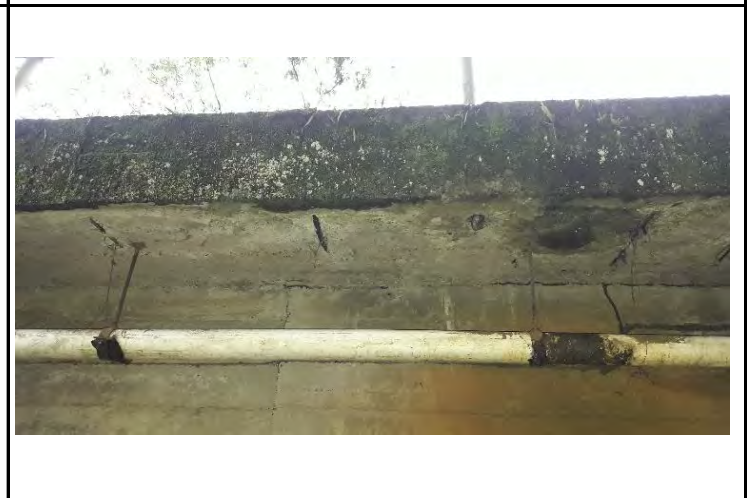
| ELEMENTO | | REGISTRO DE DAÑOS | | | | | | | | | | | | OBSERVACIONES | | |
|---|---|---|---|---|---|---|---|---|---|---|---|---|---|---|---|---|
| SUPERESTRUCTURA DE CONCRETO | LOSA<br>Tipo: 04 | Diseño | | | | Construcción | | | Funcionamiento | | | Otros | | Cara Interna Derecha de la losa - CID. Presencia de lesiones por suciedades y organismos vegetales en Cara Vertical - CV derecha e izquierda | | |

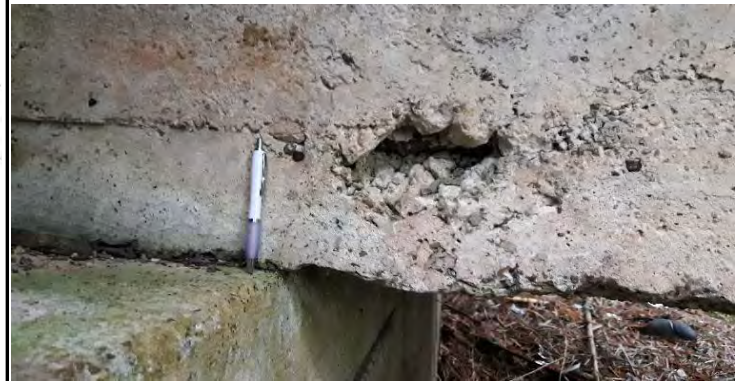
Imagen No. 172356. Hormigoneo y acero de refuerzo a la vista.

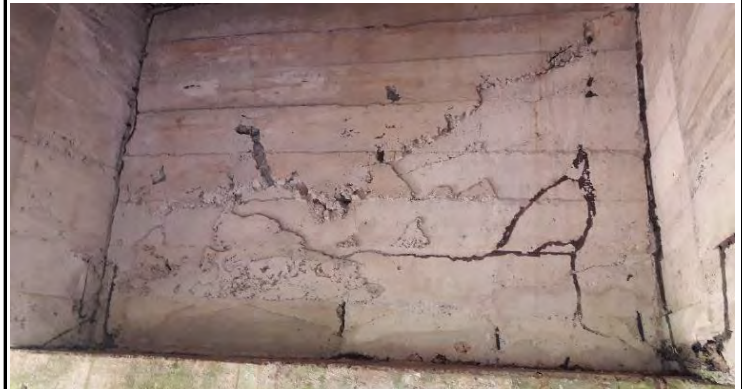
Imagen No. 113216. Construcción inadecuada de junta fría en riostra No 4.

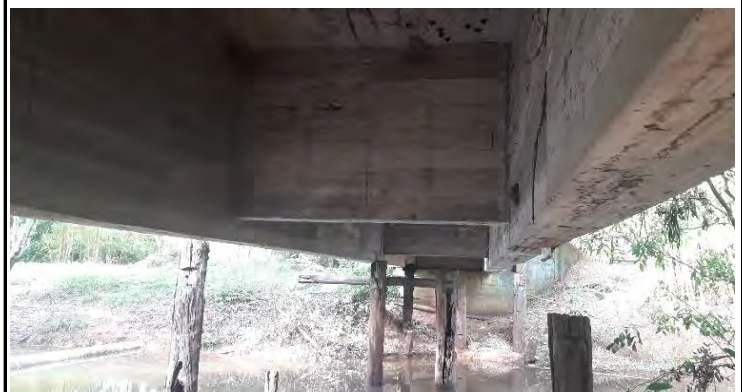
Imagen No. 154701. Hormigoneo en riostra No 2.

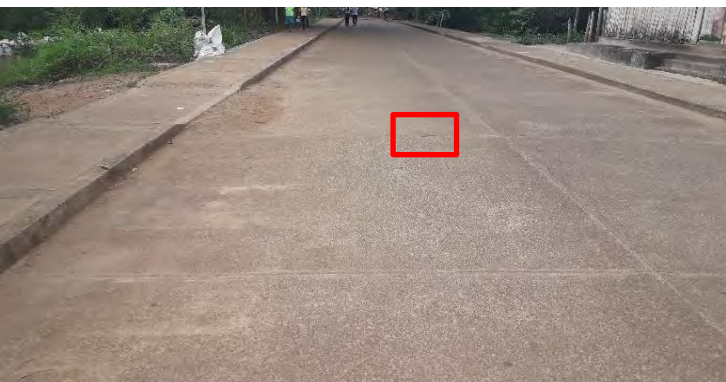
| REGISTRO DE LESIONES | | | | | | | | | | | | | | | |
|---|---|---|---|---|---|---|---|---|---|---|---|--|---|---|---|
| Imagen No. 01IL. Presencia de un desportillamiento en la placa | | | | | | | | Imagen No. 01IT. Se evidencia la pérdida del texturado de la superficie de la placa | | | | | | | |
