LINEAMIENTOS PARA LA PROPUESTA DE PRESERVACIÓN DE LA IGLESIA
DE NUESTRA SEÑORA DE CHIQUINQUIRÁ Y SAN LAUREANO DEL REAL DE
MINAS DE BUCARAMANGA

MARIAN JOHANNA RUGELES PÁEZ

UNIVERSIDAD SANTO TOMÁS, BUCARAMANGA
DIVISIÓN DE INGENIERIAS Y ARQUITECTURA
FACULTAD DE ARQUITECTURA
BUCARAMANGA
2014

Trabajo de grado para optar al título de Arquitecta

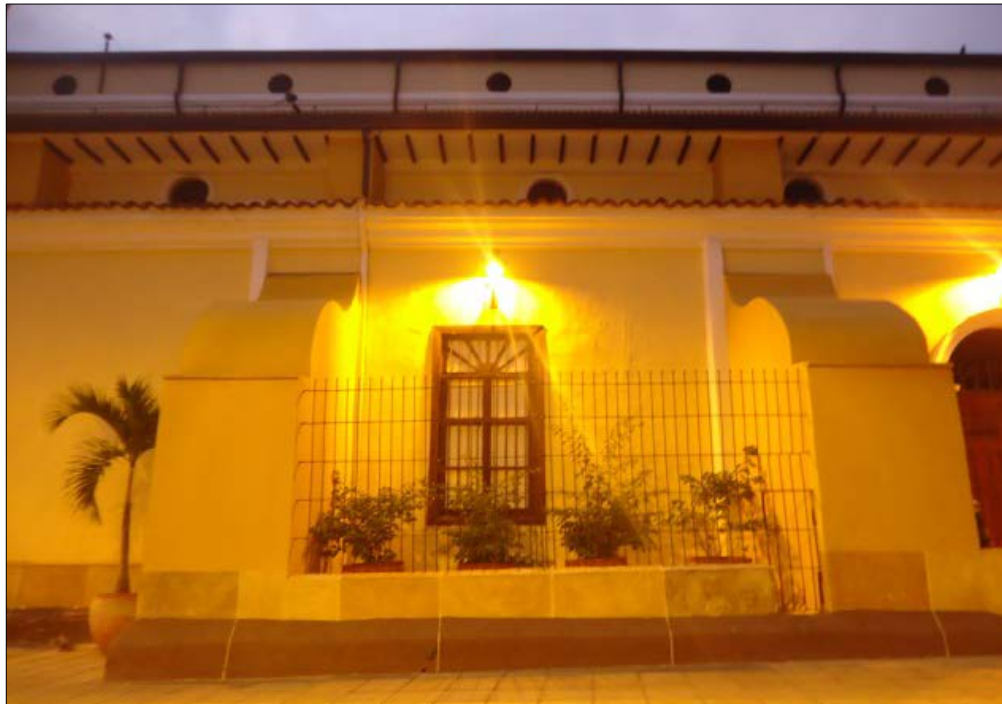
Figura 31. Refuerzo al paredón, estribos en el año 2014

“El 18 de mayo hay un temblor, durante el cual la iglesia sufre daños más que todo en la nave del costado Sur, hay que levantar entonces tres gruesos bastiones para dar seguridad al paredón del lado de la calle, para no dejar seguir el daño adelante.”⁶¹ (Ver figura 31)

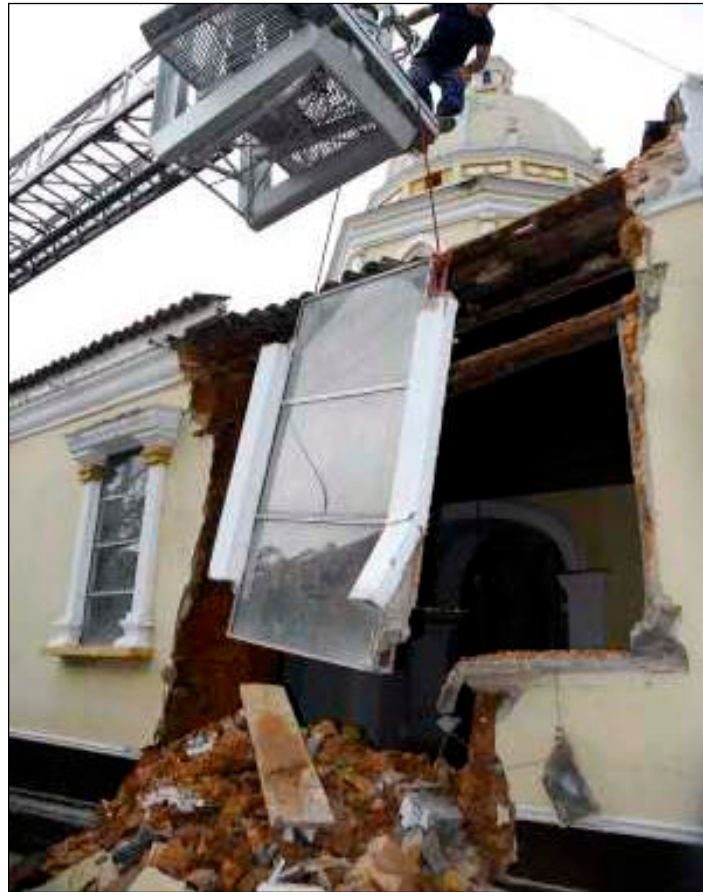
Figura 35. “Estructura de la parroquia san Laureano no peligra”.

“el derrumbe obedece a un problema de humedad artificial, producida por un bajante que ha cargado de agua el muro tapiado, entre otras cosas, por las lluvias que han azotado a la ciudad durante los últimos días”. Aparte señala que este tipo de desplomes son “relativamente normales en edificaciones construidas en tierra cruda”; se descarta de entrada que la caída hubiese obedecido a un movimiento telúrico o incluso a un daño grave en la edificación. Las bases, los cimientos e incluso la cúpula de la Iglesia están en buenas condiciones.⁷¹

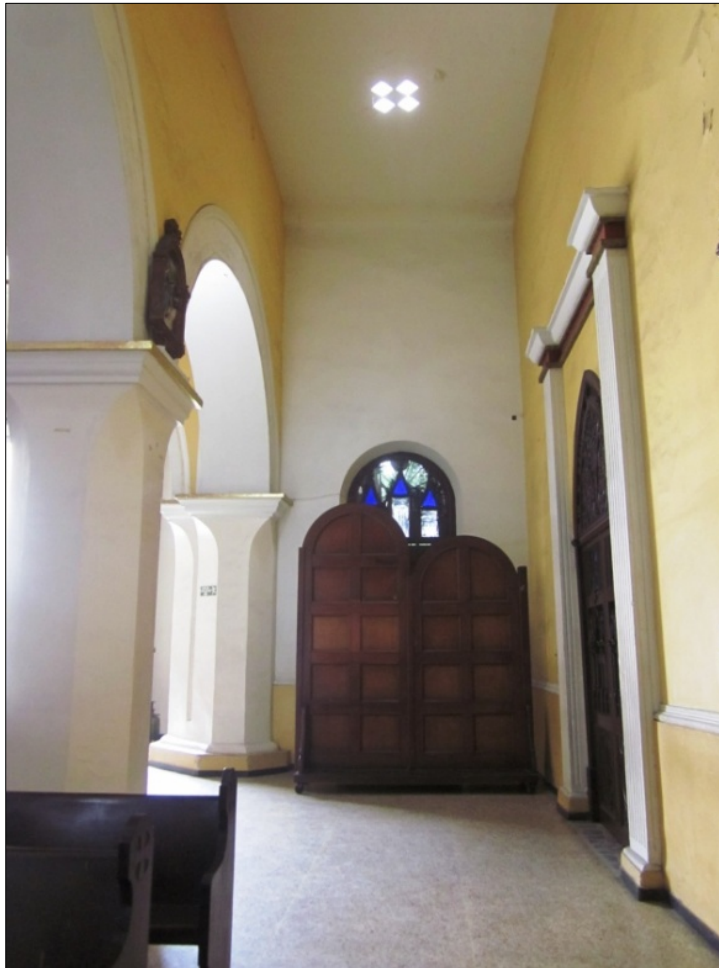
Tabla 38. Puerta de la torre de la campana

Fotografía 21.
Puerta de la torre de la campana.

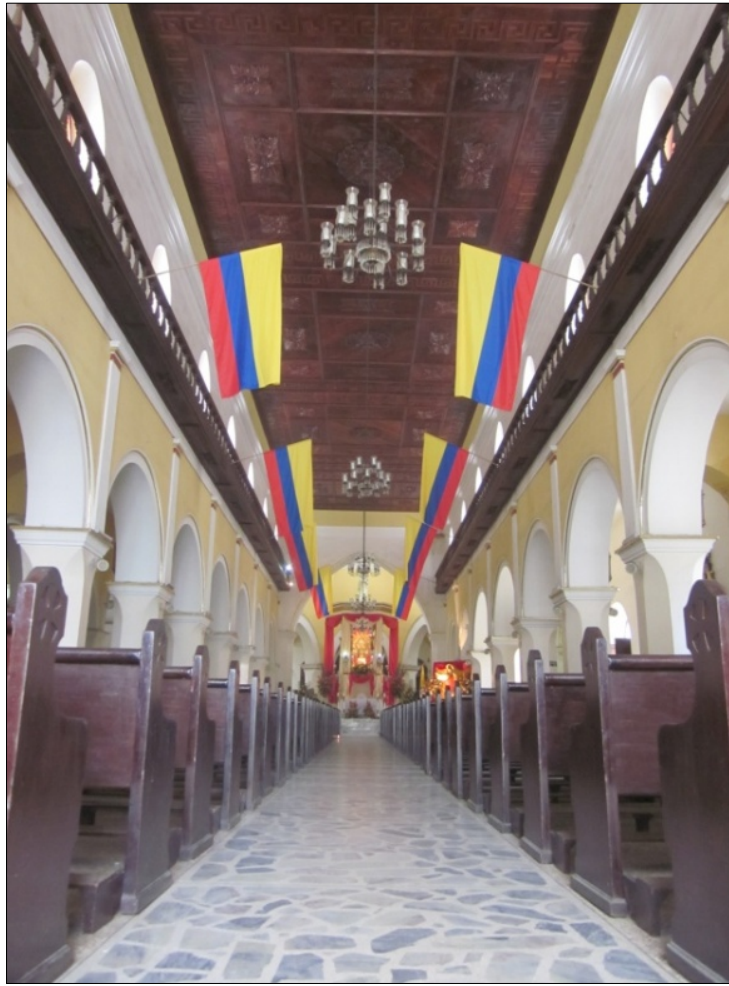
Tabla 41. Nave central desde el nártex

Fotografía 24.
Nave central desde el nártex

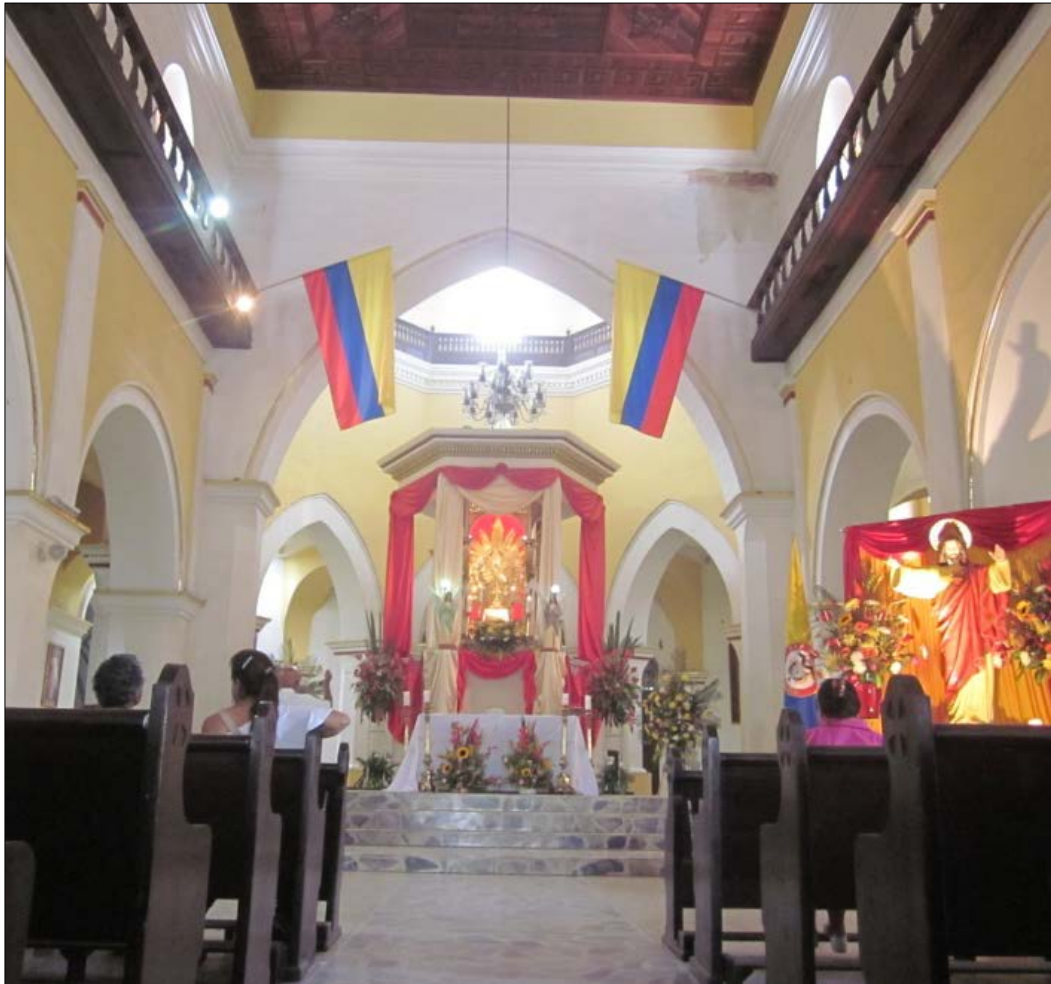
Tabla 42. Altar mayor desde la nave central

Fotografía 25.
Altar mayor desde la nave central.

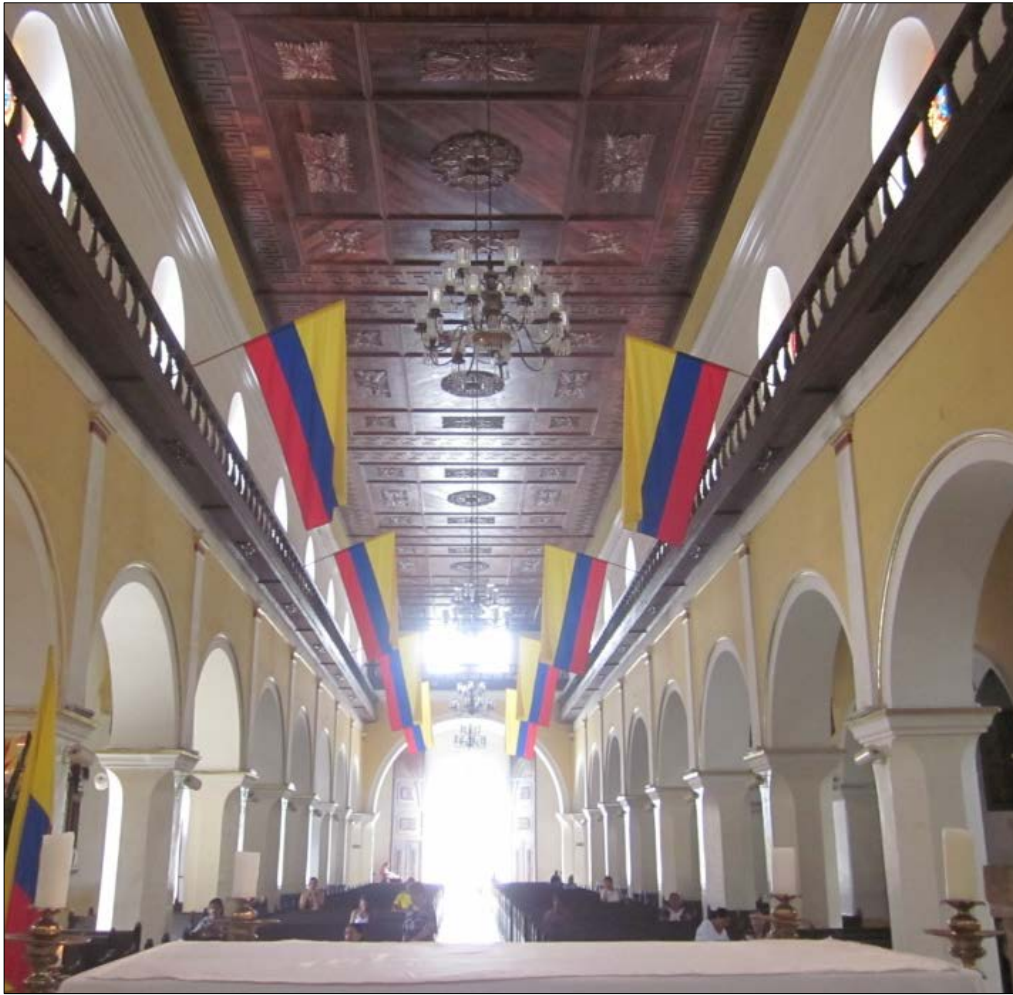
Tabla 43. Nave central desde el altar mayor.

Fotografía 26.
Nave central desde el altar mayor.

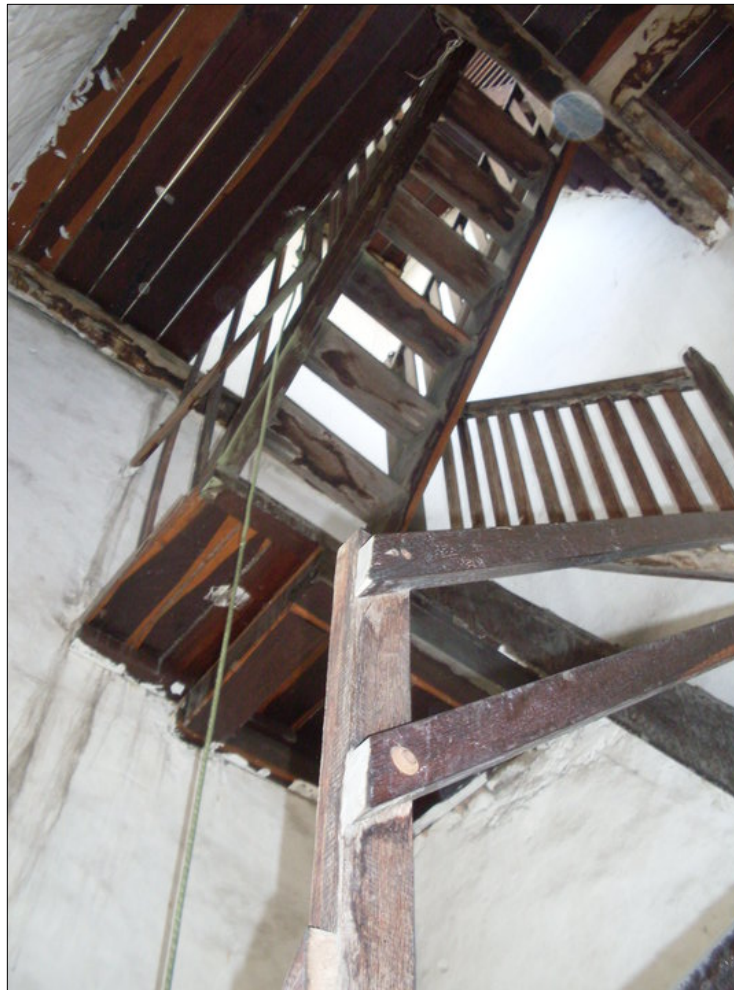
Tabla 44. Escaleras de la torre de la campana

Fotografía 27.
Escaleras de la torre de la campana.

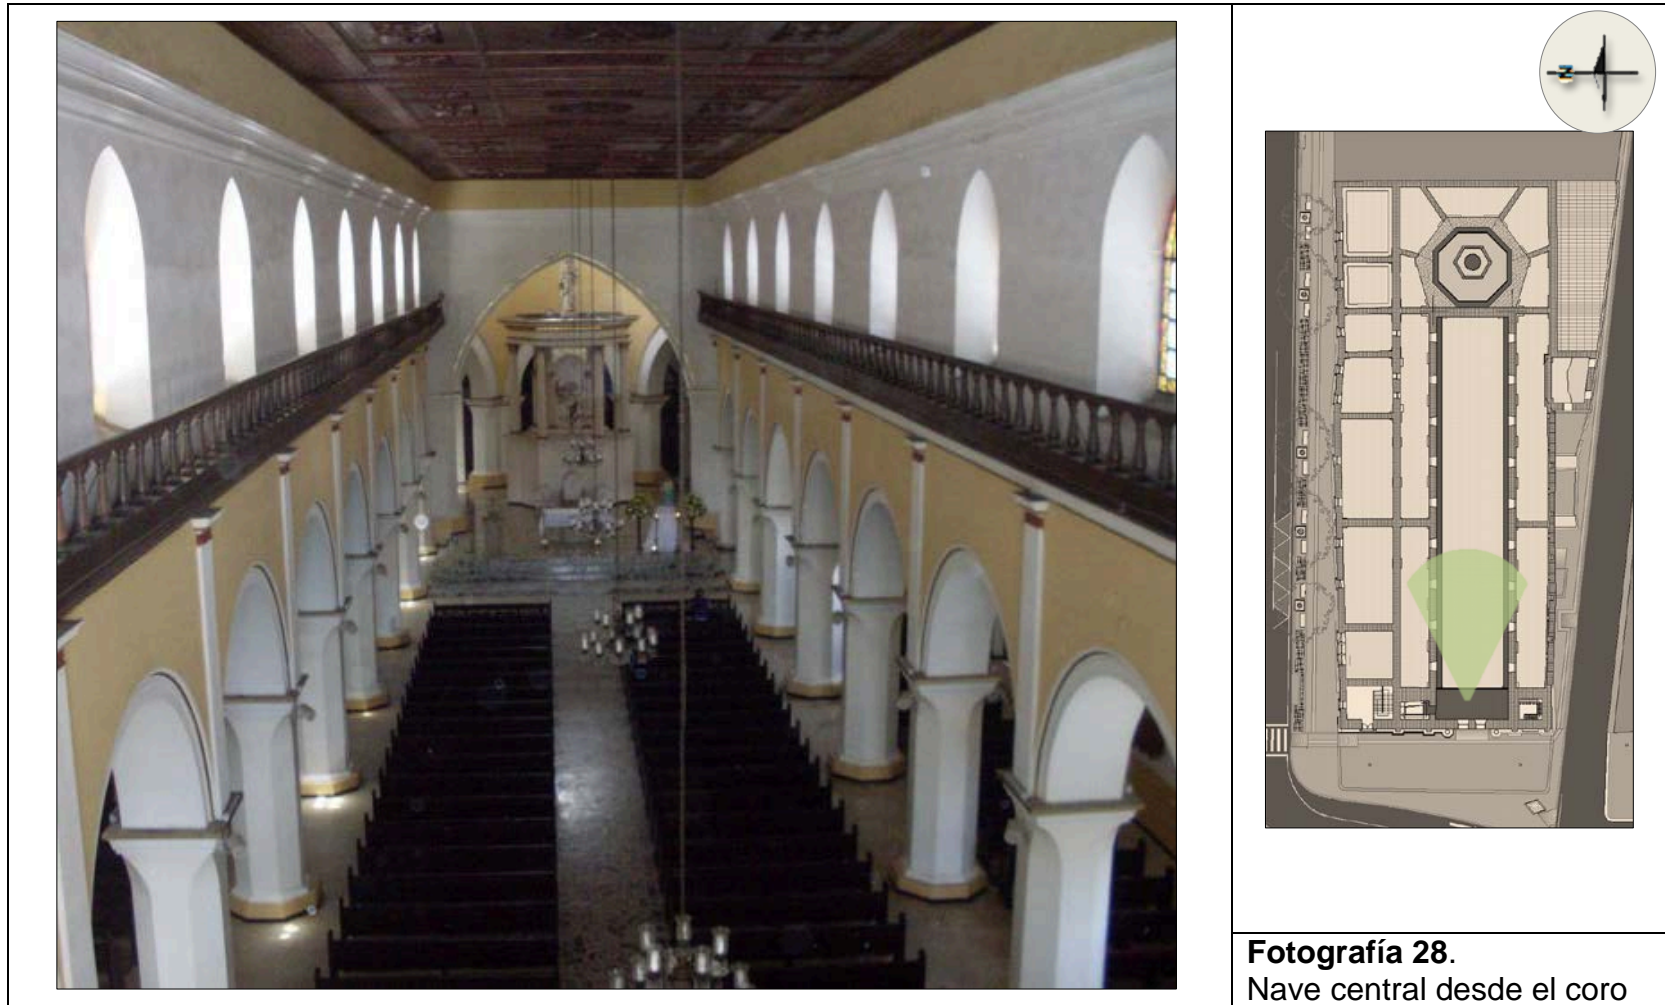
Tabla 45. Nave central desde el coro

Fotografía 28.
Nave central desde el coro

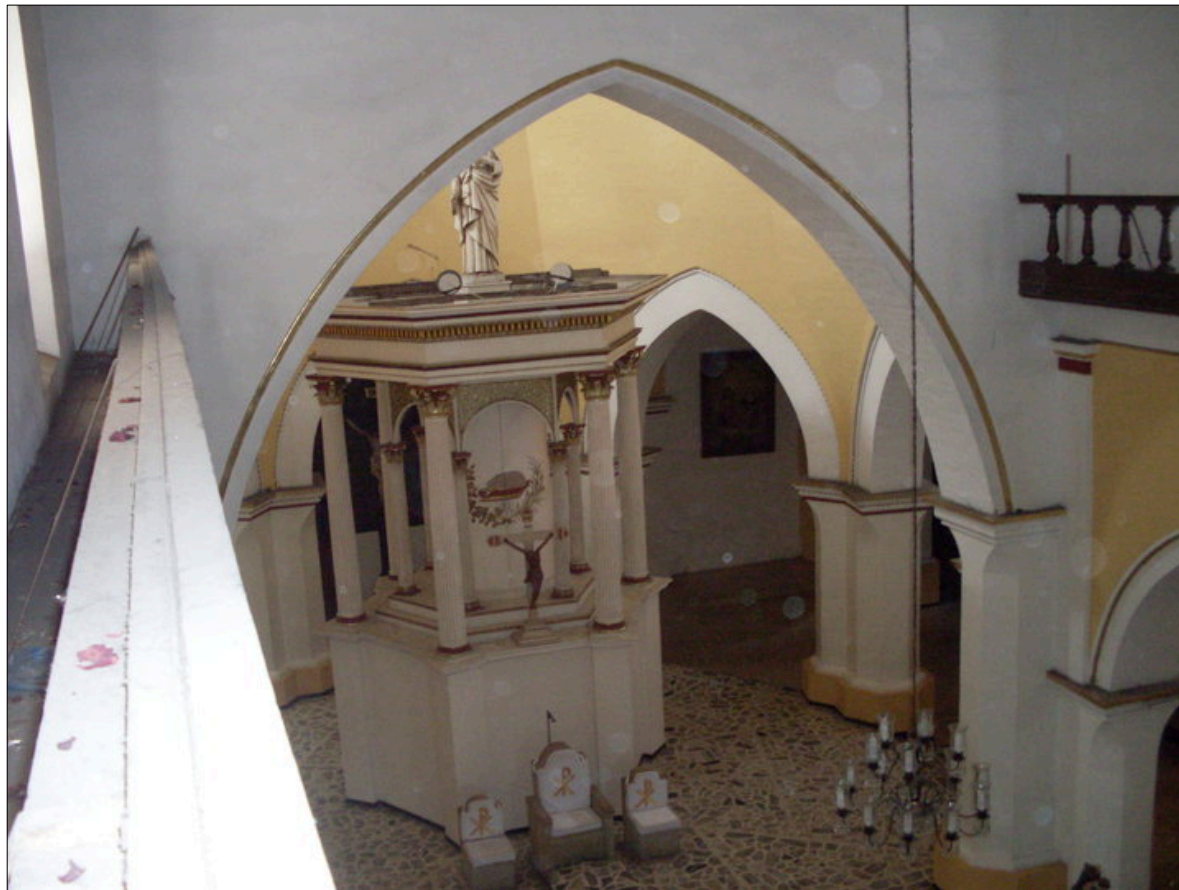
Tabla 46. Ábside desde pasillo del coro.

Fotografía 29.
Ábside desde pasillo del coro.

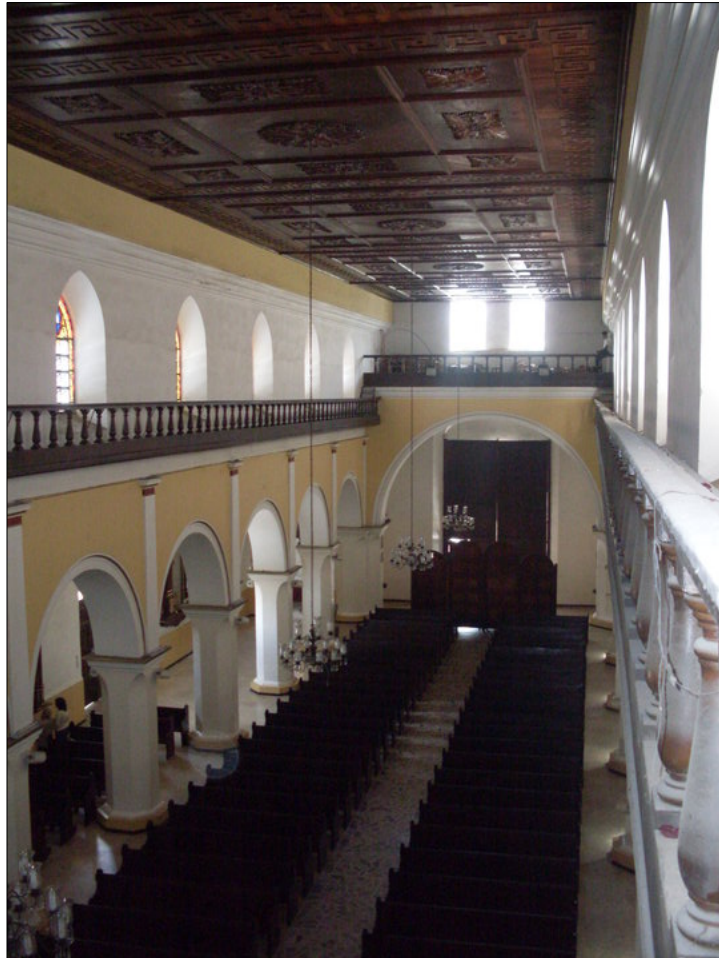
Tabla 47. Nave central desde pasillo del coro.

Fotografía 30.
Nave central desde pasillo del coro.

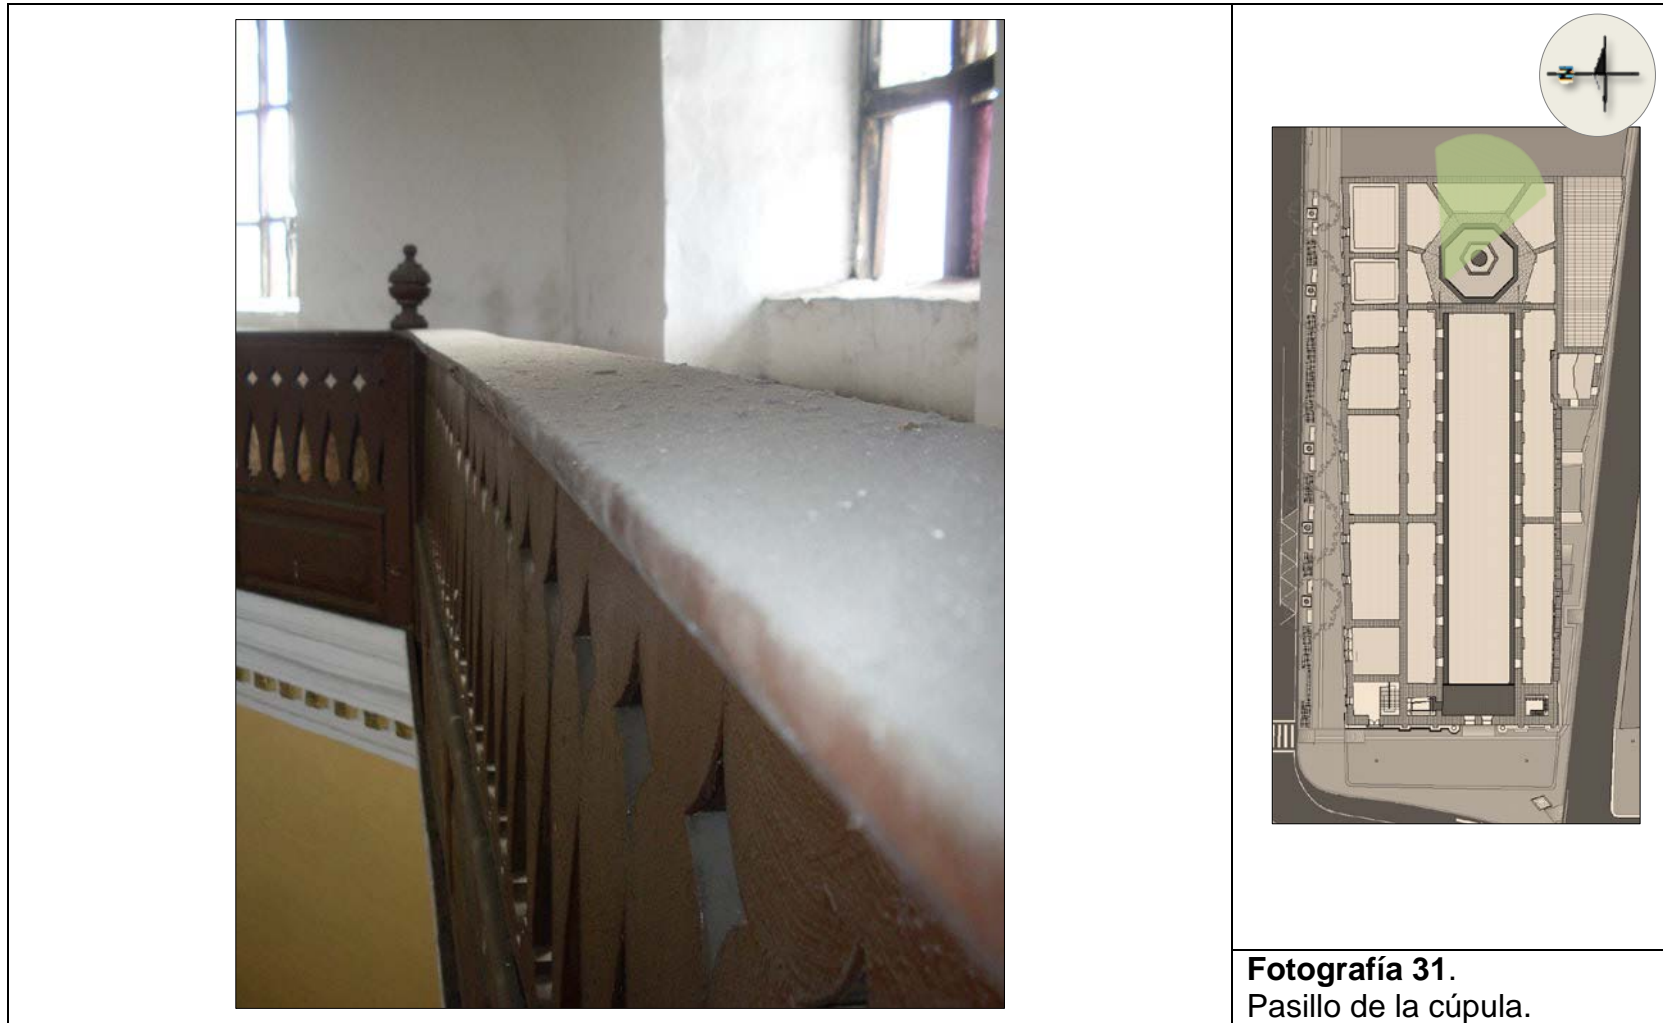
Tabla 48. Pasillo de la cúpula.

Fotografía 31.
Pasillo de la cúpula.

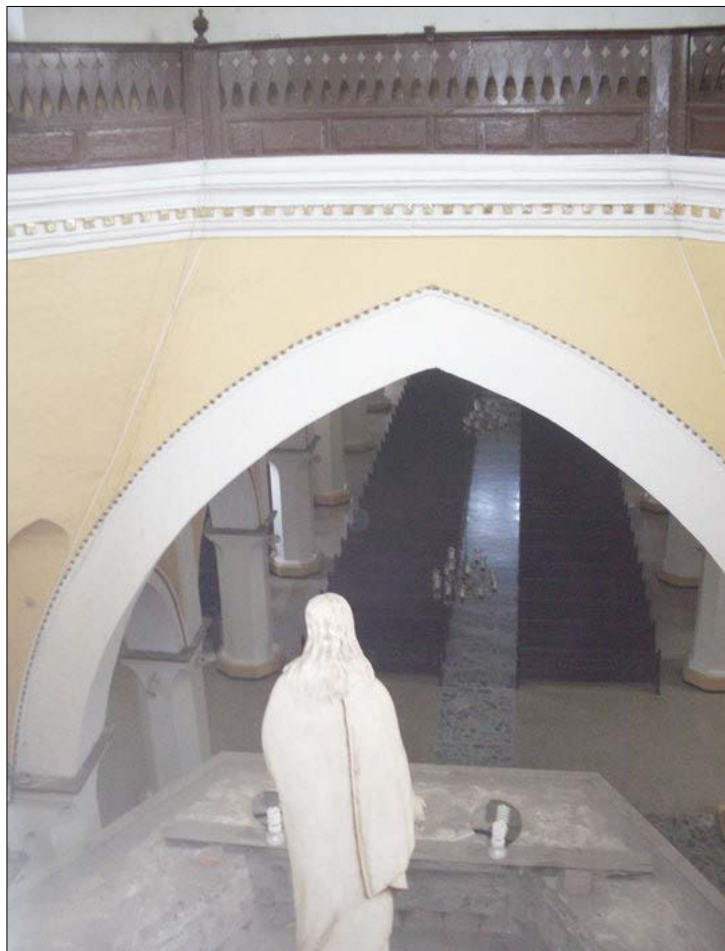
Tabla 49. Altar mayor y nave central desde la cúpula.

Fotografía 32.
Altar mayor y nave central desde la cúpula.

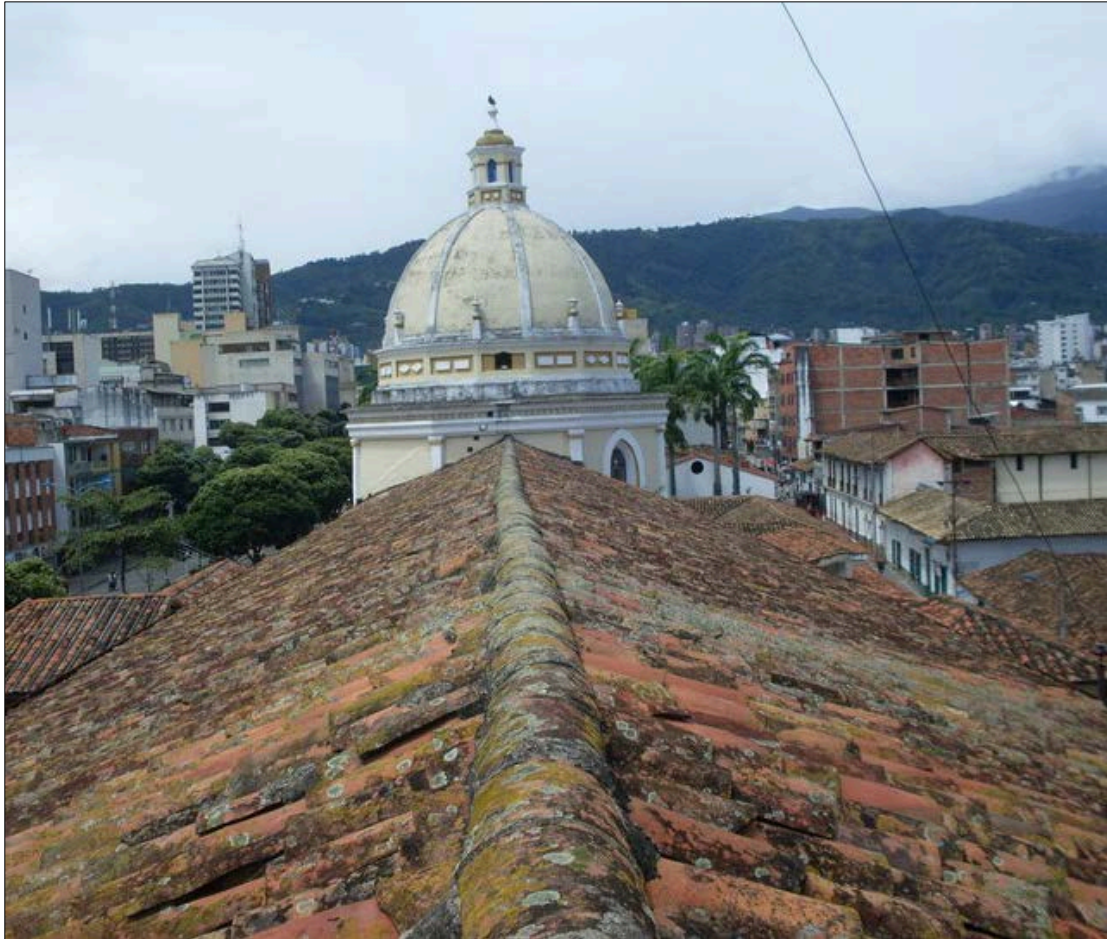
Tabla 52. Cubierta a dos aguas, nave central

Fotografía 3.
Cubierta a dos aguas, nave central

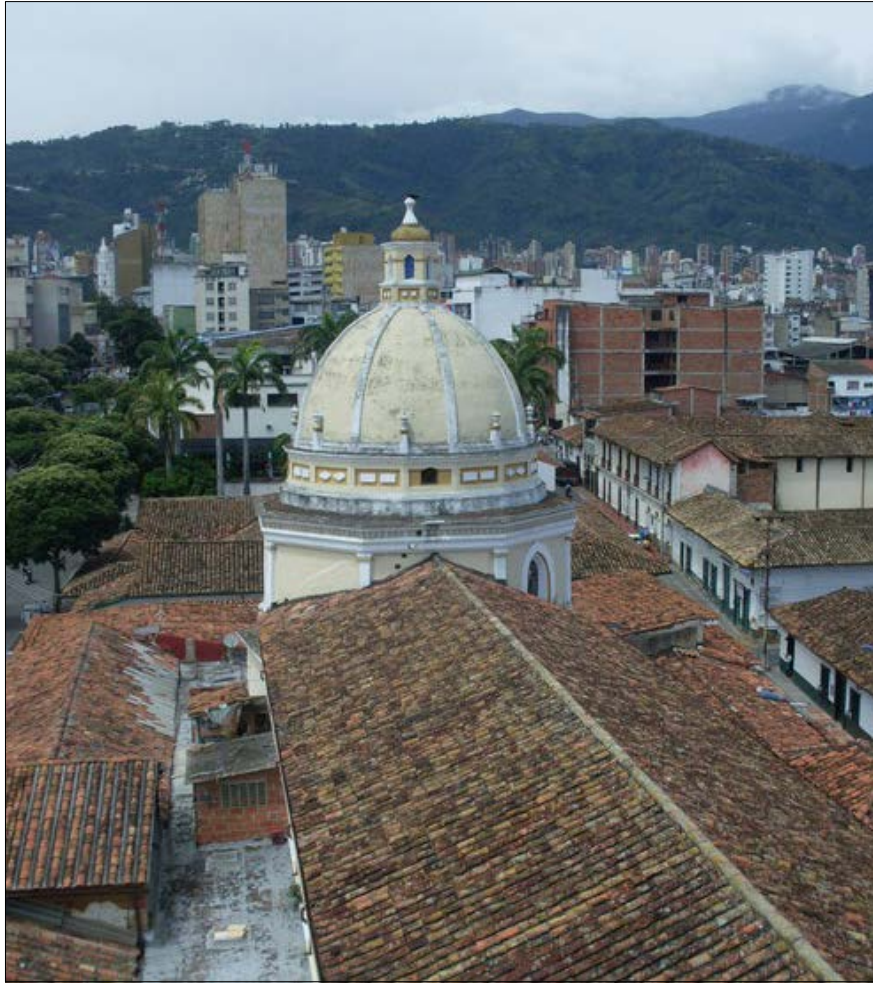
Tabla 53. Cúpula desde torre de la campana

Fotografía 4.
Cúpula desde torre de la campana

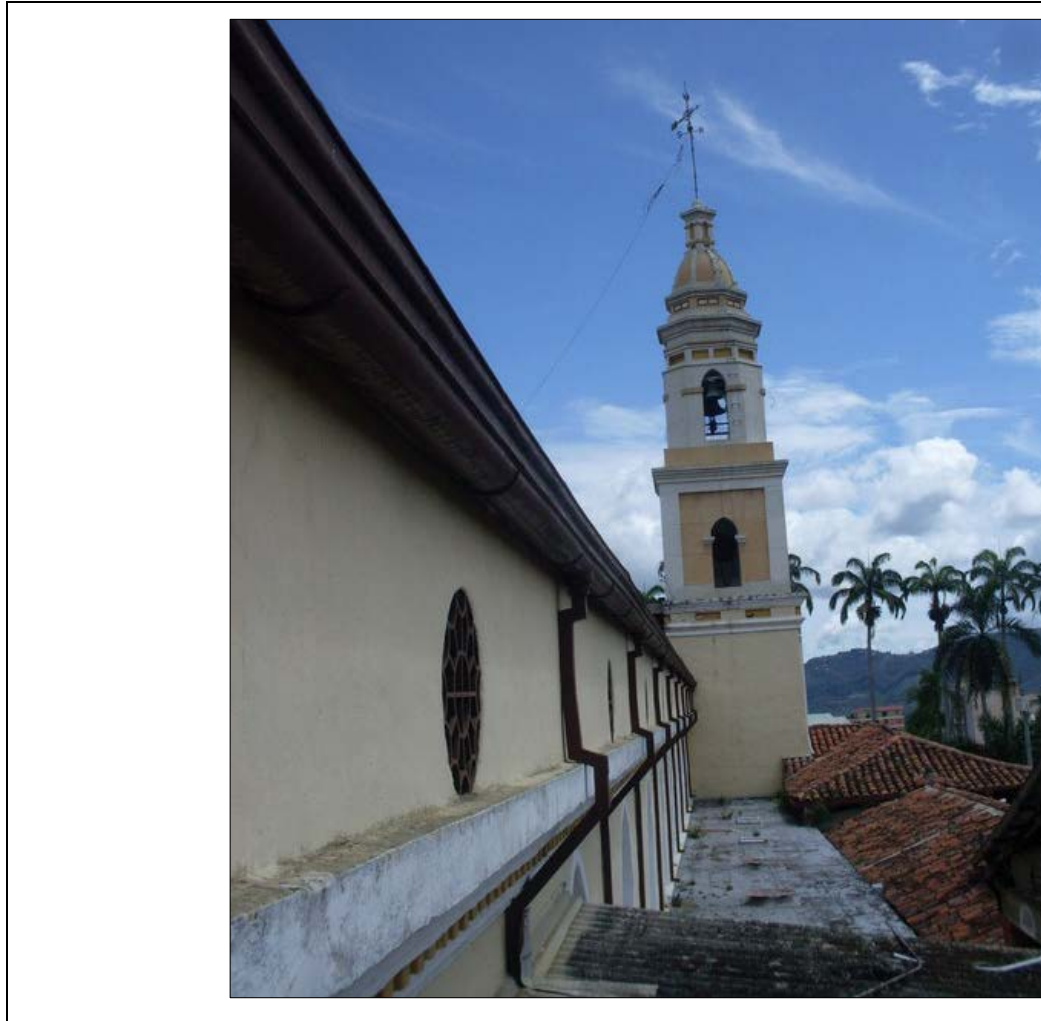
Tabla 55. Cubierta de nave lateral izquierda desde la cúpula.

Fotografía 6.
Cubierta de nave lateral izquierda desde la cúpula.

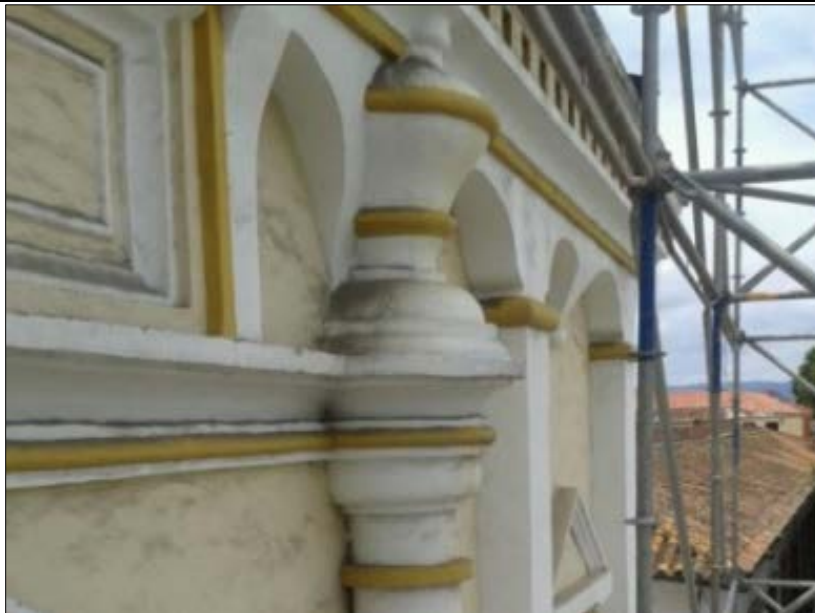
F4. Ensuciamiento, desconchado decoloración o mancha

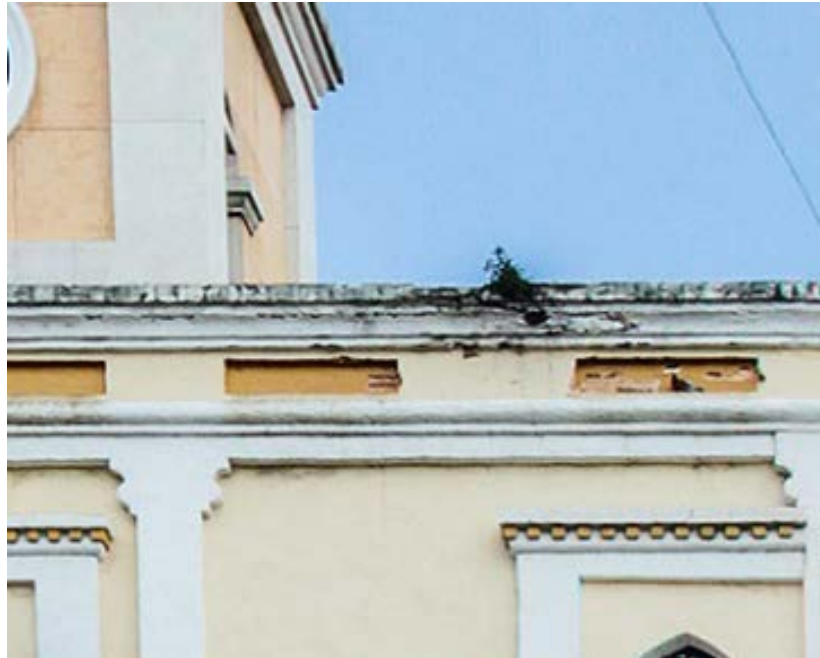
F6. Ennegrecimiento, vegetación superior, decoloración o mancha.

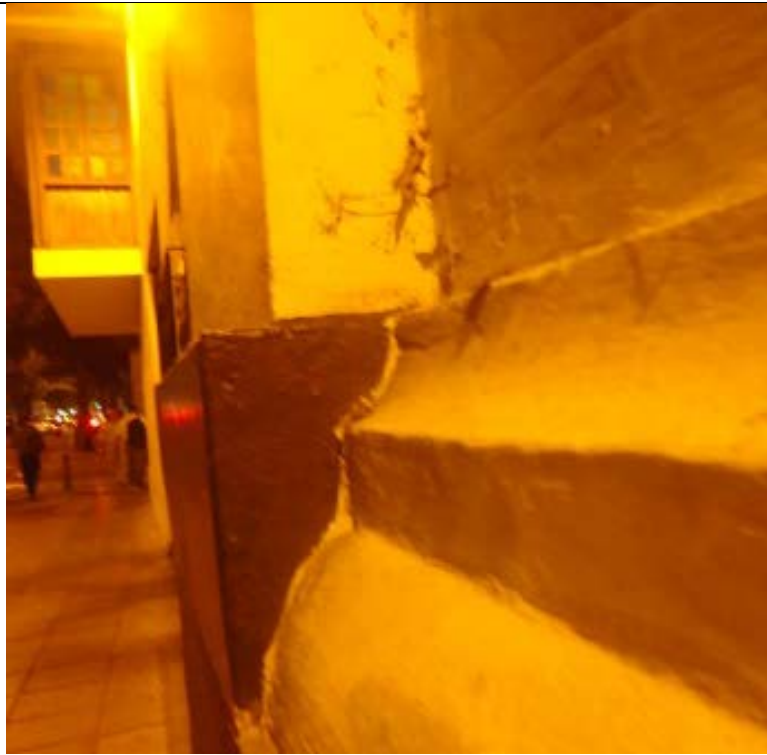
F3. Ensuciamiento

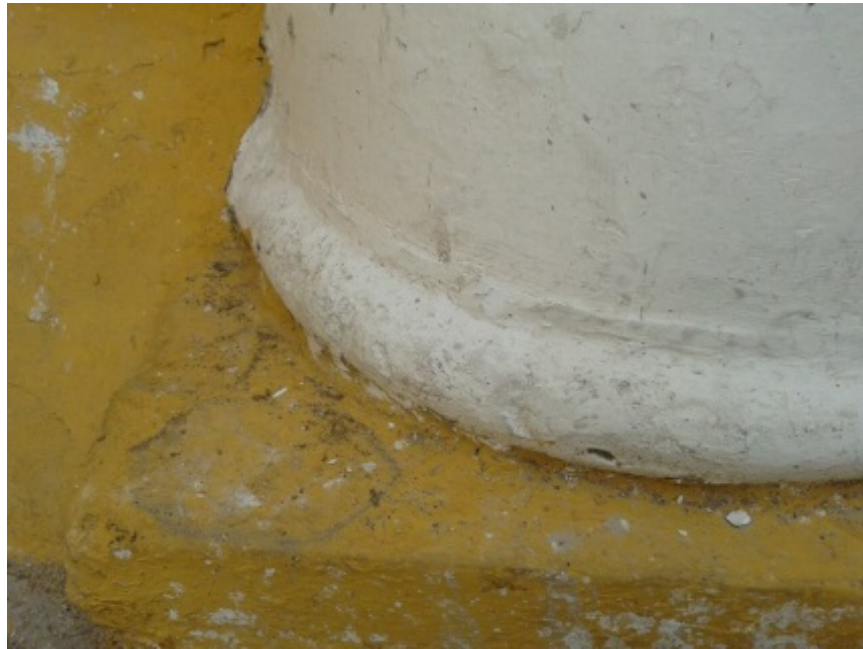
F2. Ensuciamiento, decoloración o mancha

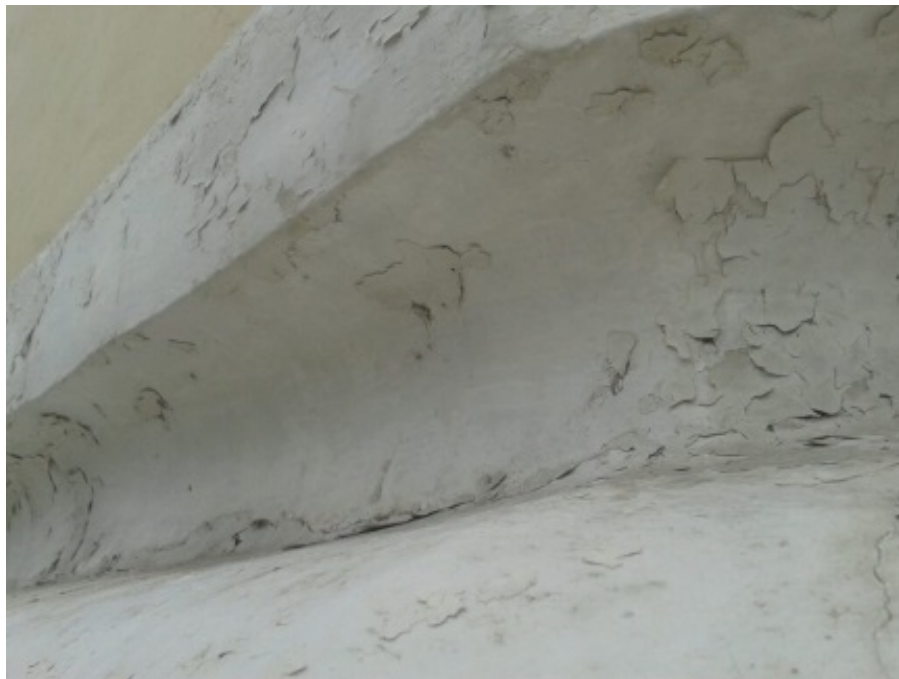
F4. Ensuciamiento, desconchado

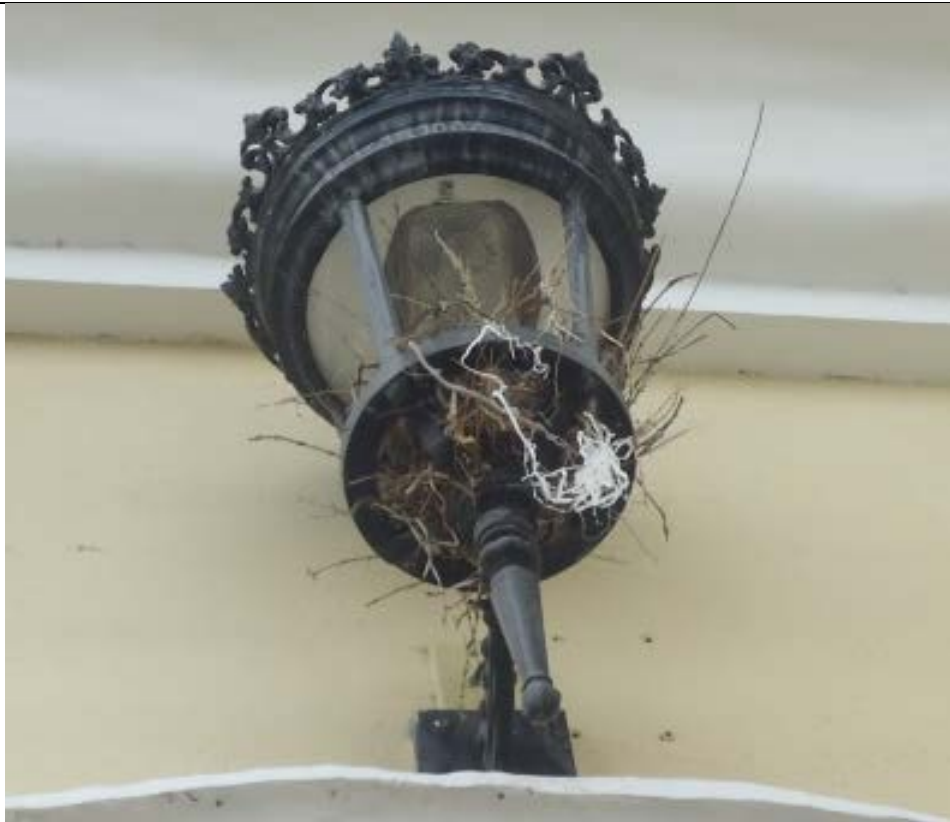
F5. Nido de paloma.

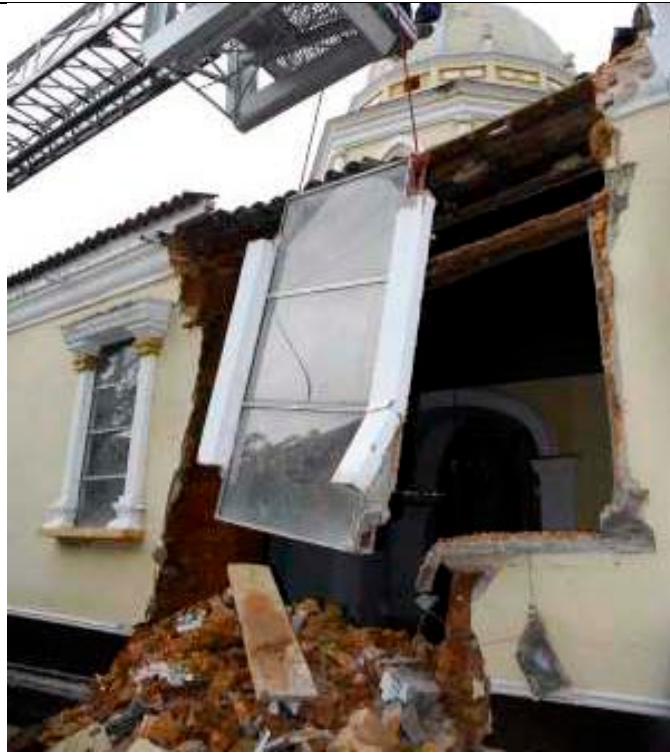
F7. Desplome.

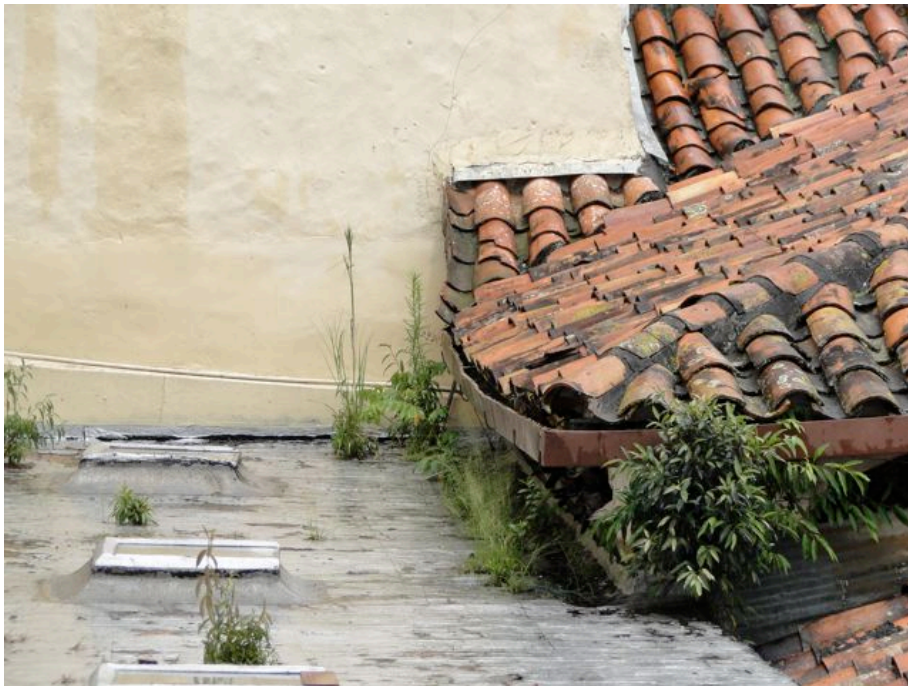
F6. Vegetación superior, ennegrecimiento, decoloración o mancha, lavado

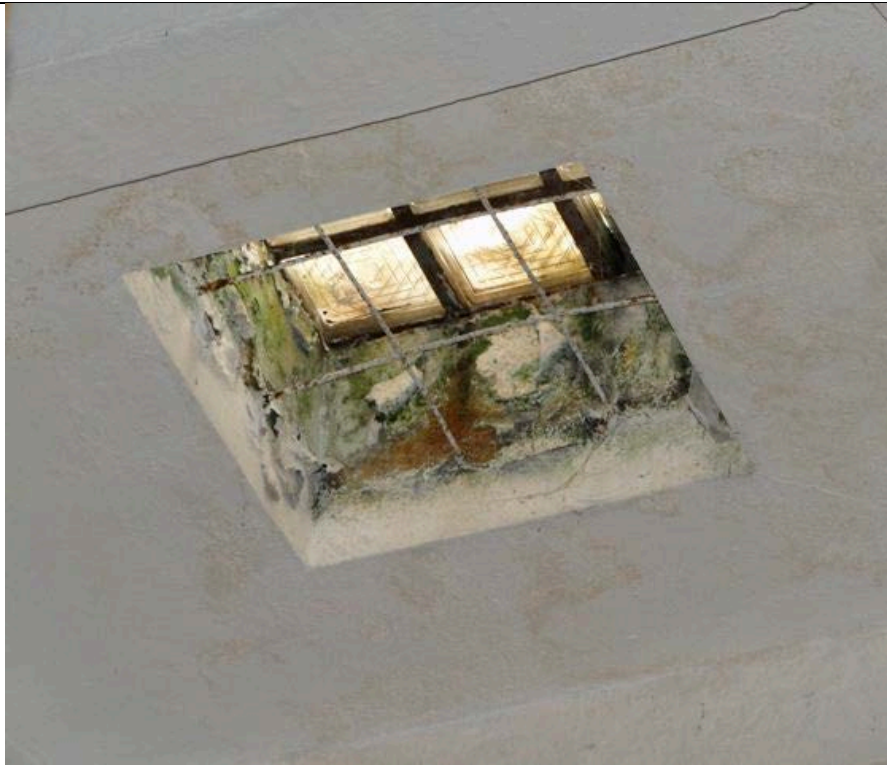
F9. Vegetación superior, decoloración o mancha.

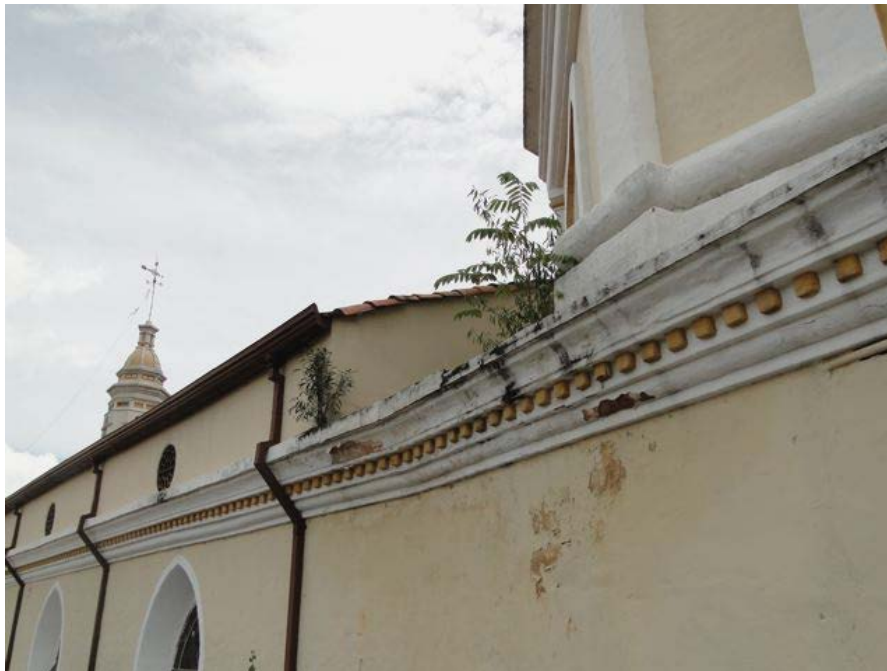
F10. Vegetación superior, ensuciamiento, ennegrecimiento, costras desprendidas, decoloración o mancha.

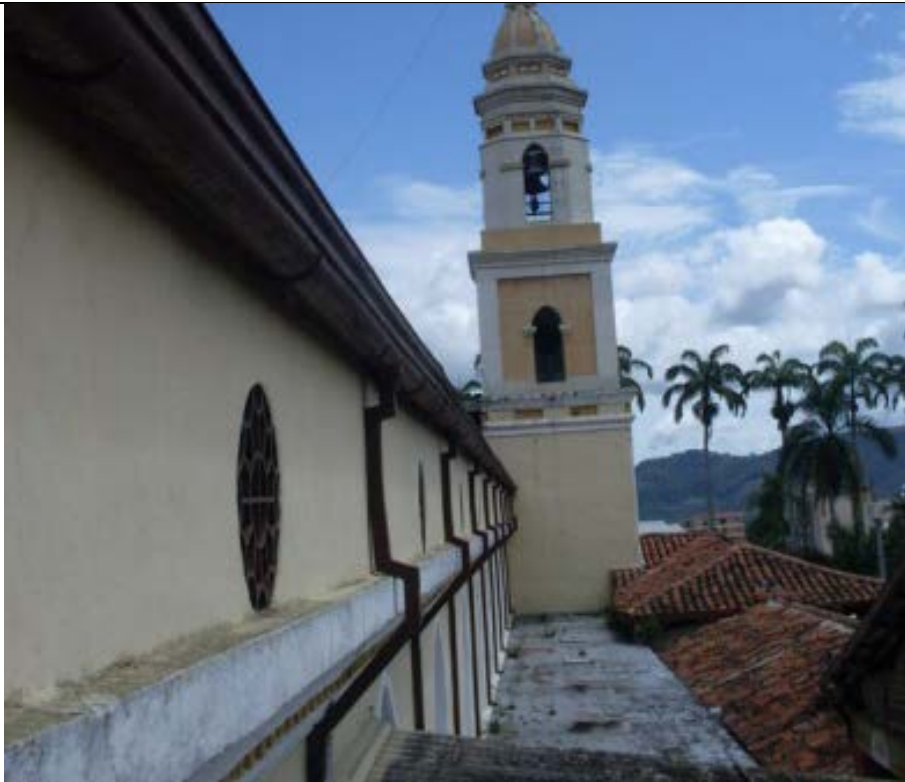
F11. Ensuciamiento, decoloración o mancha

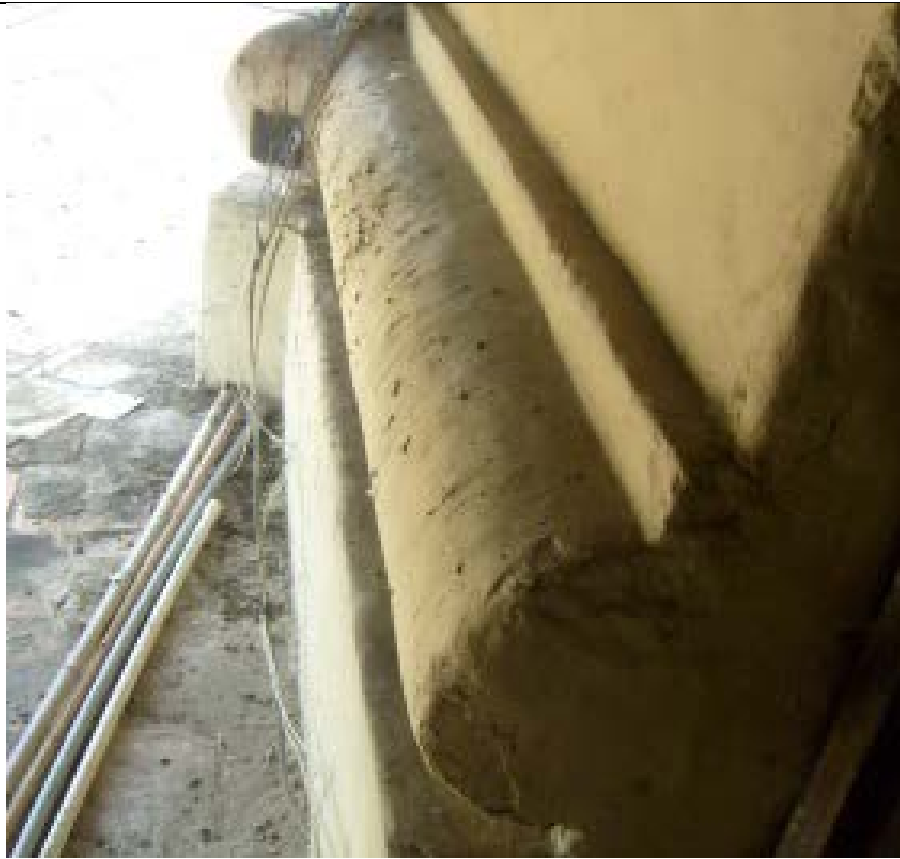
F12. Ensuciamiento, vegetación superior, desprendimiento de ornamento.

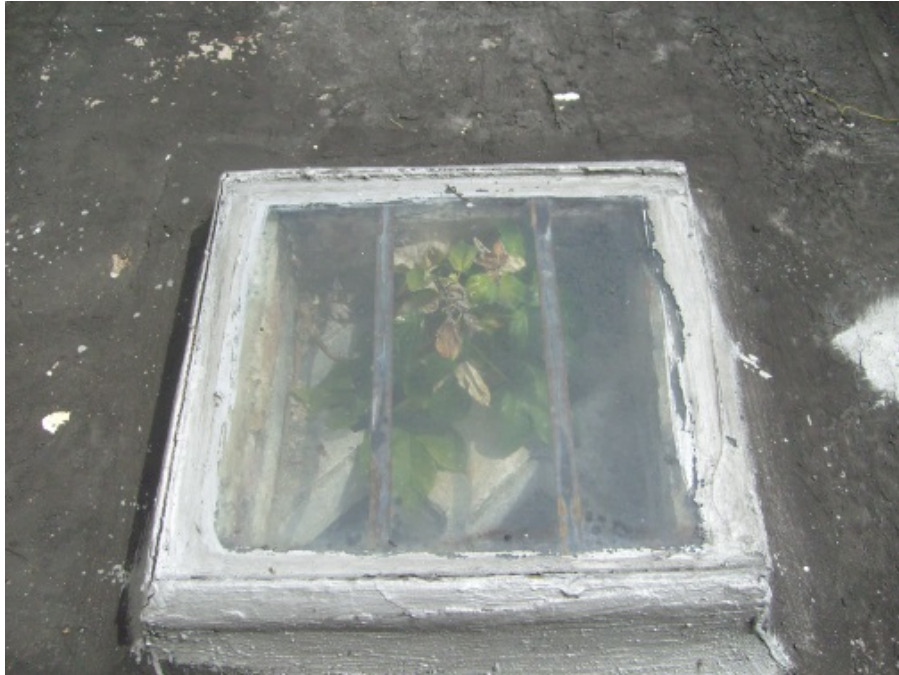
F14. Elemento impropio
