LINEAMIENTOS PARA LA PROPUESTA DE PRESERVACIÓN DE LA IGLESIA
DE NUESTRA SEÑORA DE CHIQUINQUIRÁ Y SAN LAUREANO DEL REAL DE
MINAS DE BUCARAMANGA

MARIAN JOHANNA RUGELES PÁEZ

UNIVERSIDAD SANTO TOMÁS, BUCARAMANGA
DIVISIÓN DE INGENIERIAS Y ARQUITECTURA
FACULTAD DE ARQUITECTURA
BUCARAMANGA
2014

Trabajo de grado para optar al título de Arquitecta

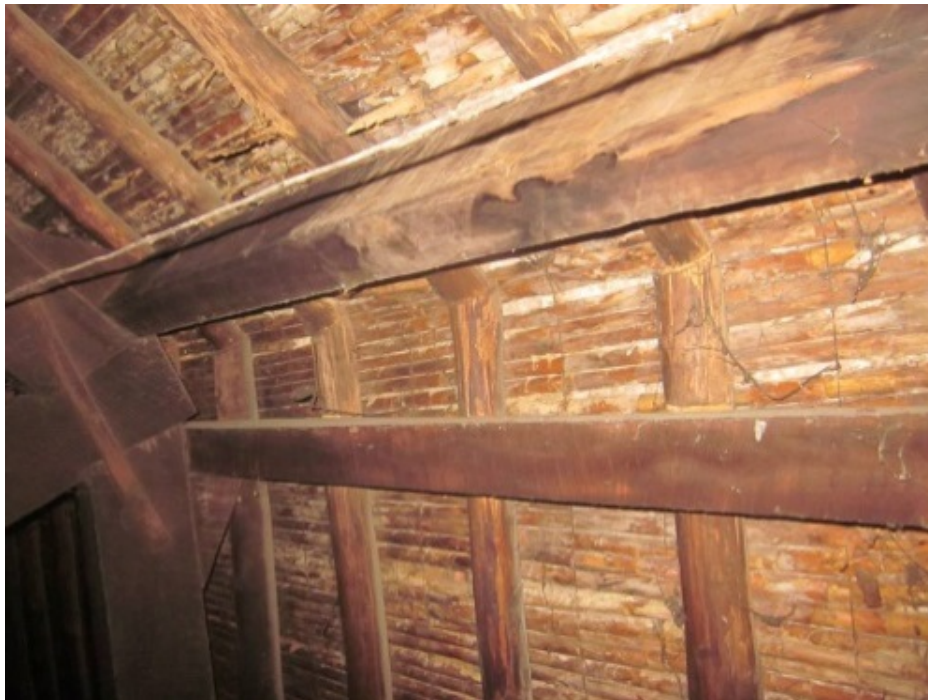
F15. Vegetación superior, excremento de paloma

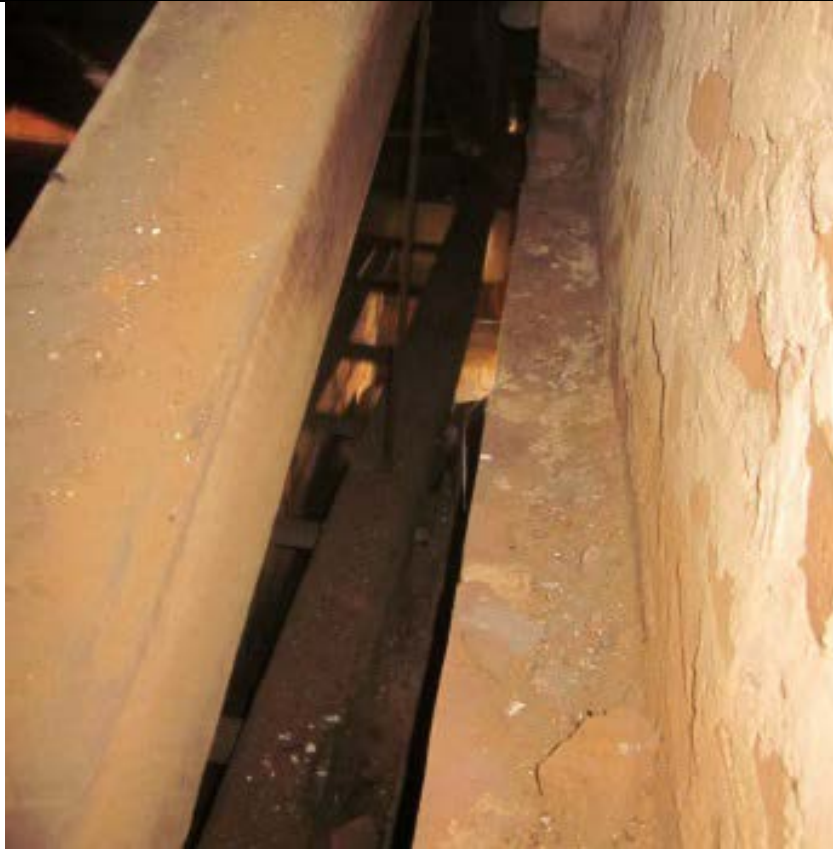
F16. Hongos cromógenos

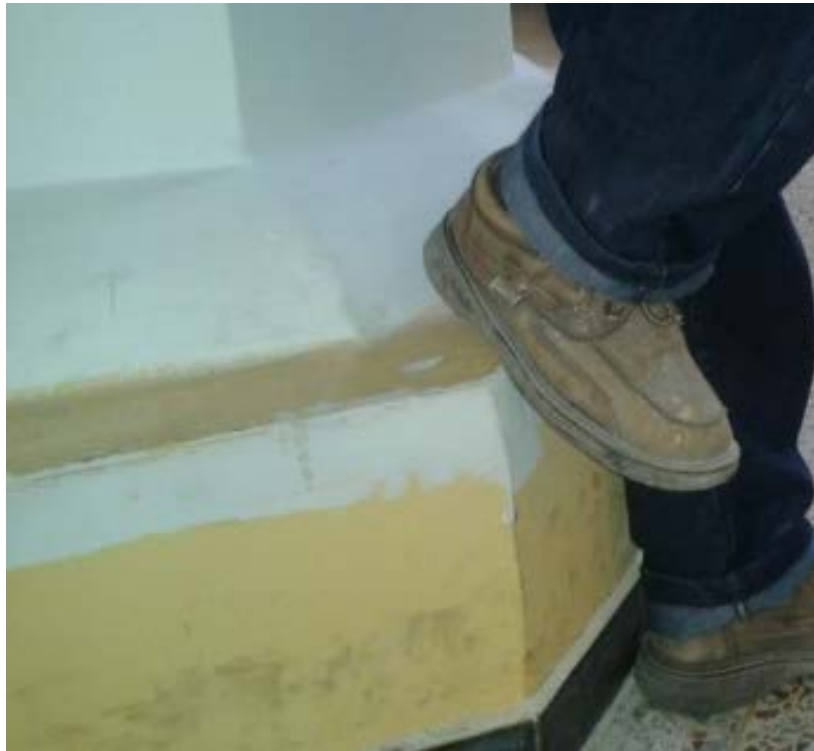
F1. Elemento impropio, intervención impropia

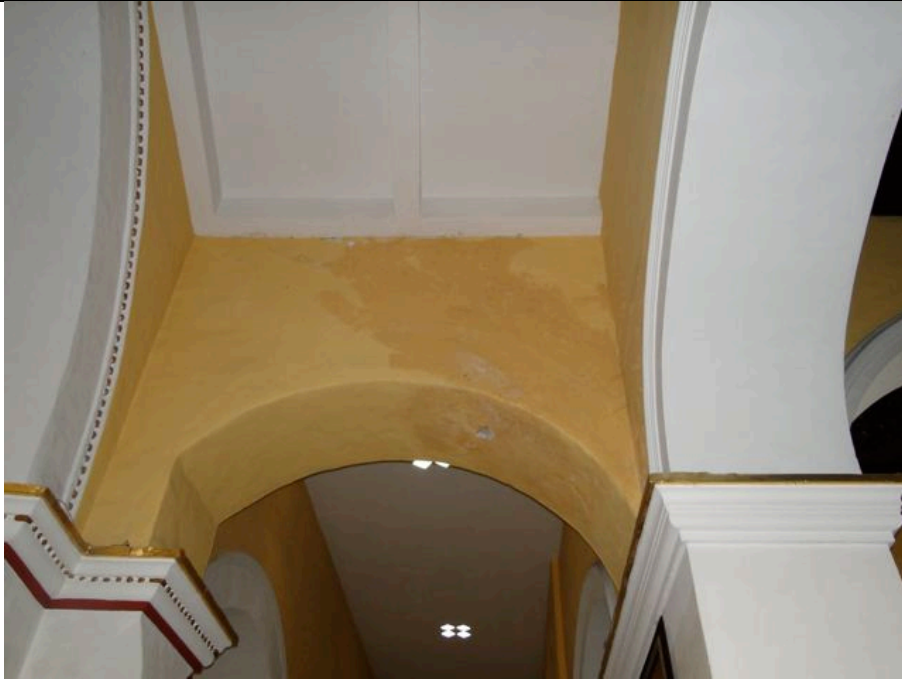
F2. Suciedad.

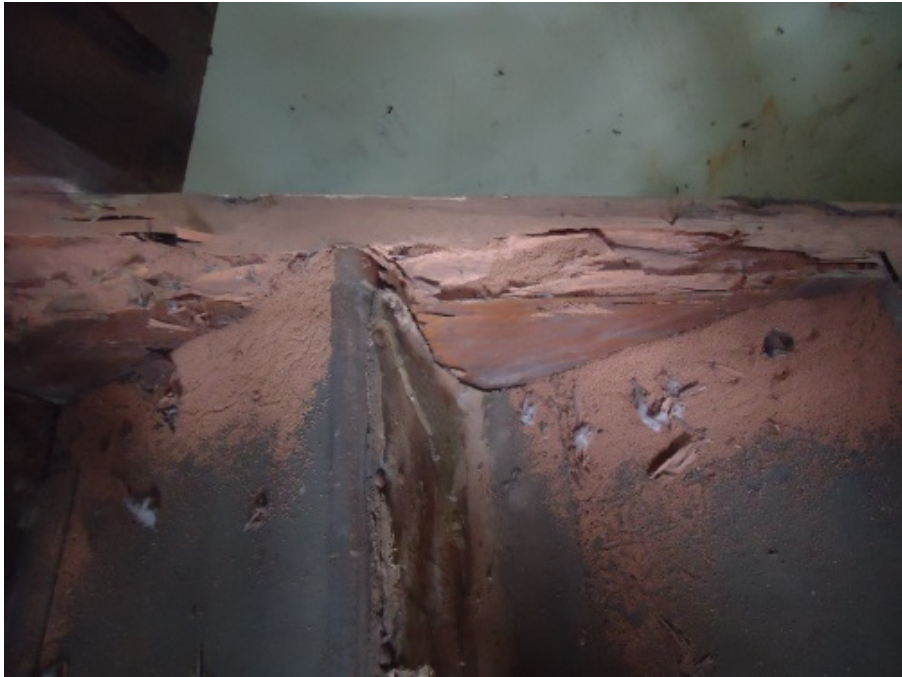
F3. Mancha

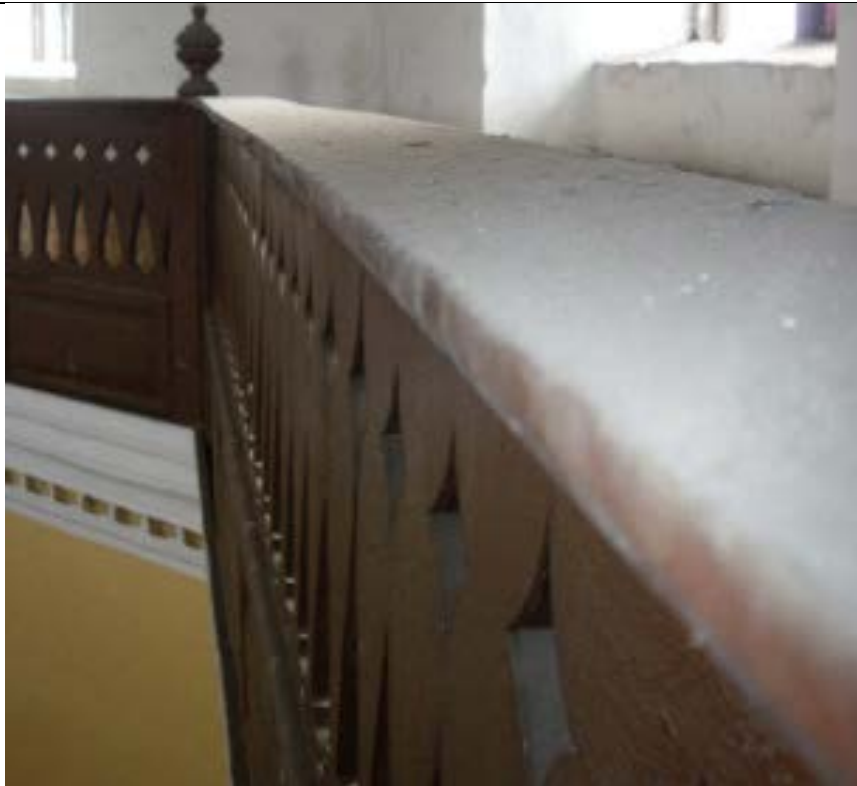
F6. Mancha.

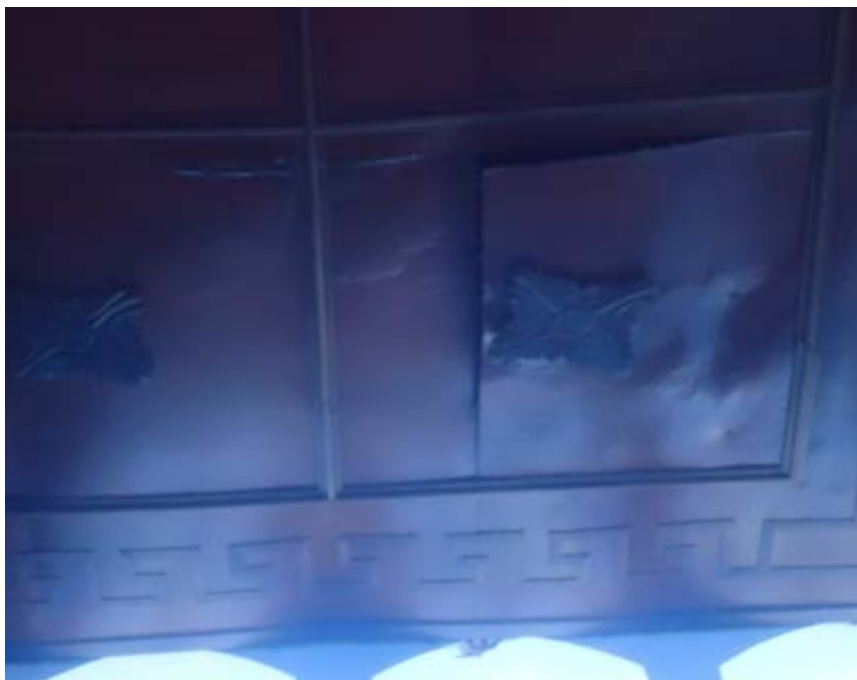
F11. Fisura, desconchado, intervención impropia

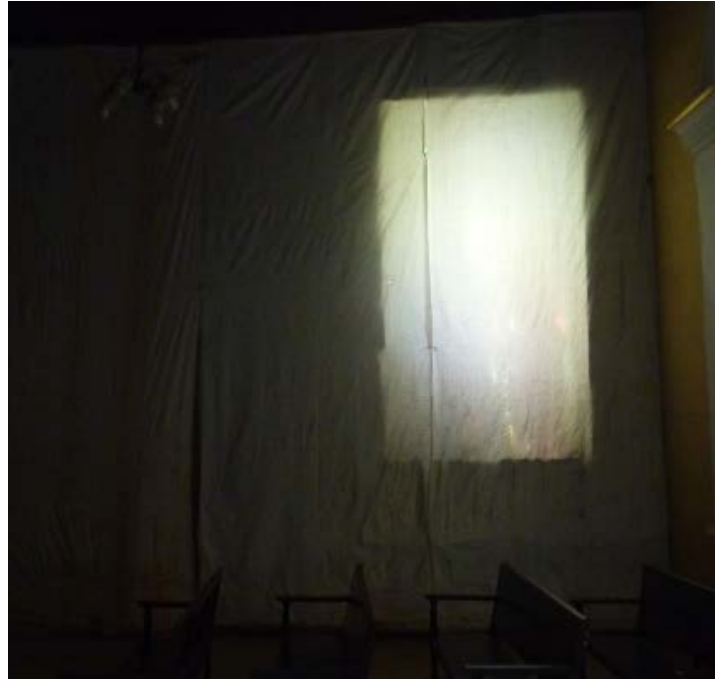
F16. Fisura, desconchado

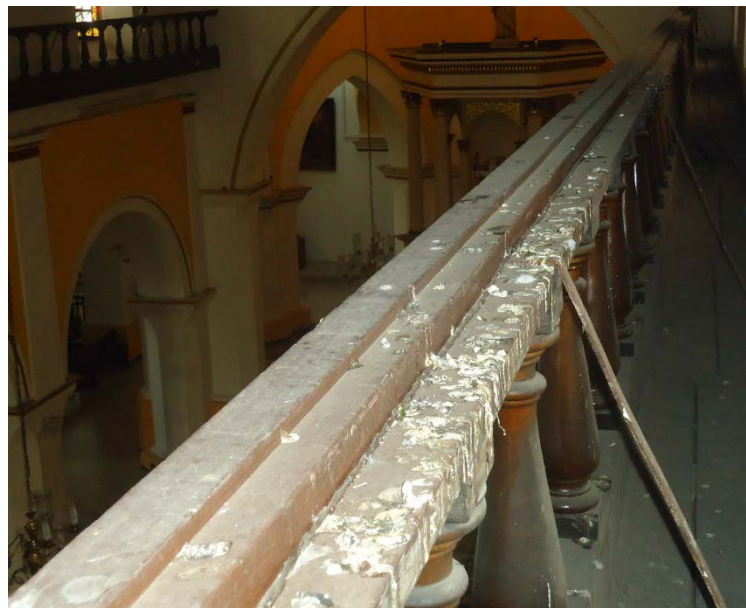
F17. Desprendimiento
