CASA MERCADO  
HERNANDEZ  
BARRANQUILLA

INVENTARIO DE  
LESIONES

CLAUDIA MILENA CANTILLO BARRIOS  
MATRICULA: A42862012-1140826794 CPNAPA

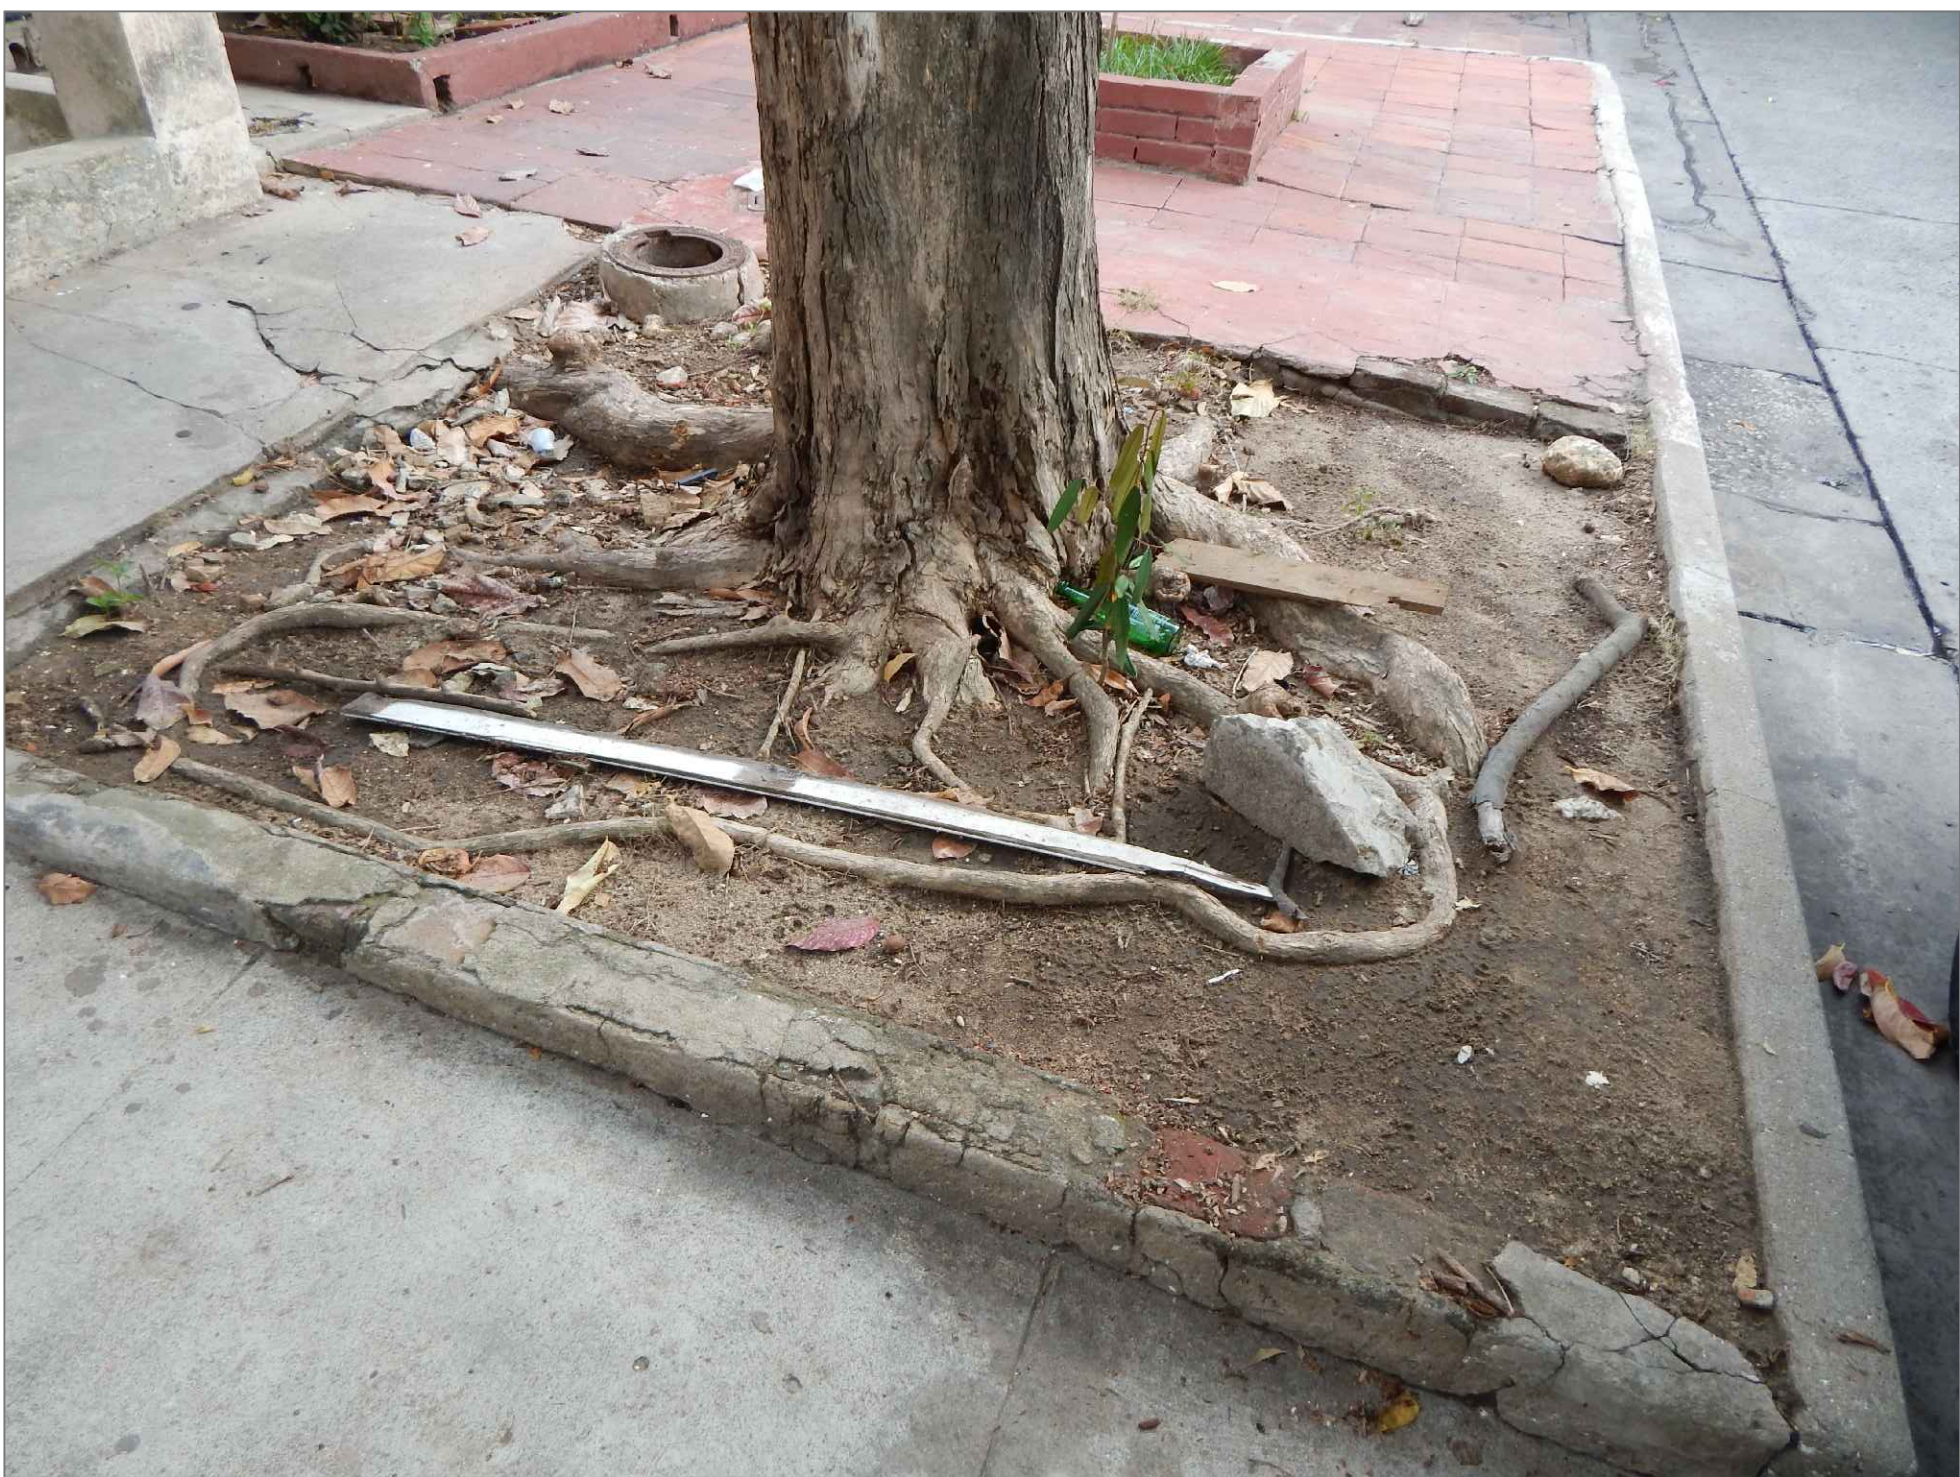
IMAGEN N° 5: EXISTENCIA DE VEGETACIÓN DE GRAN TAMAÑO

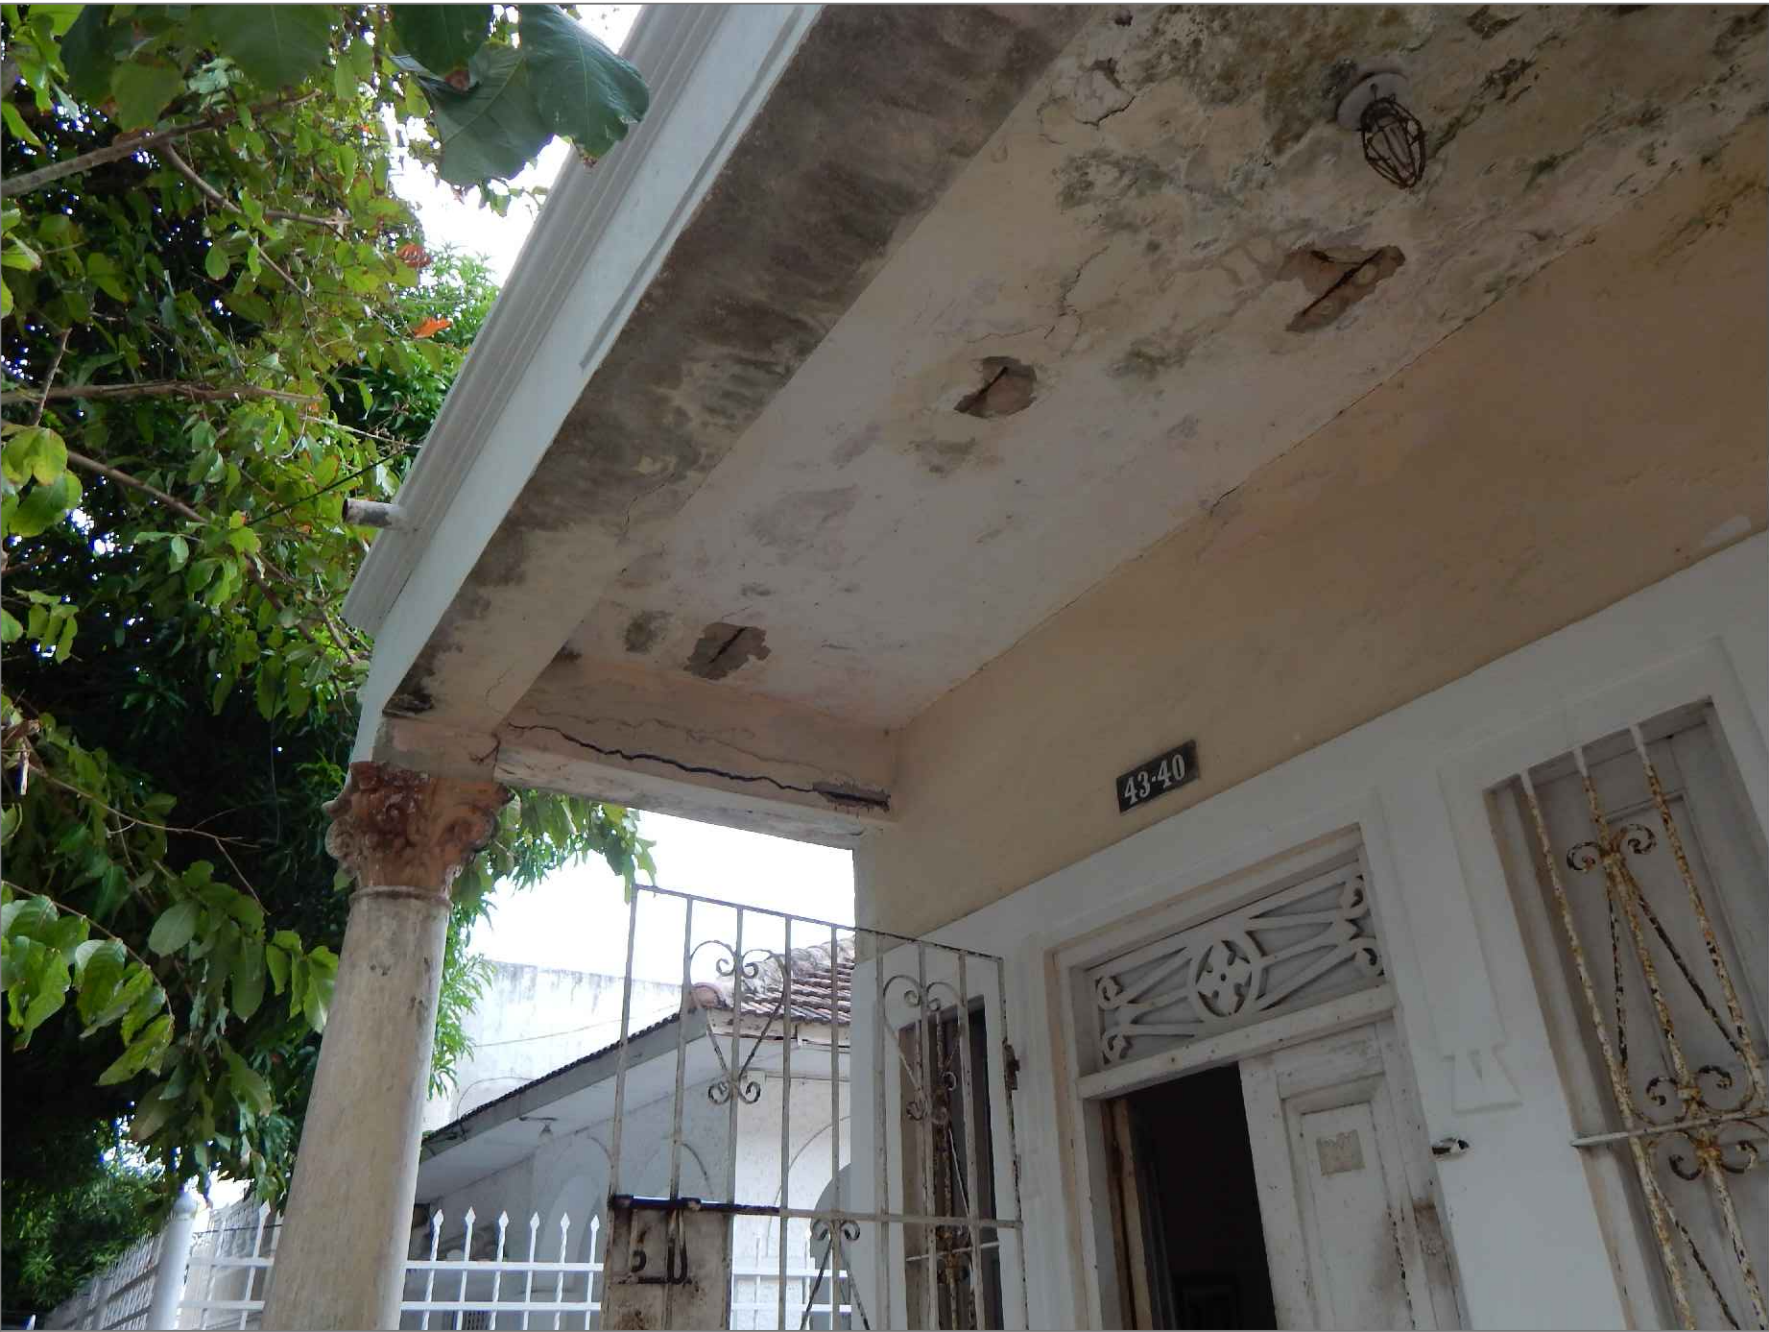
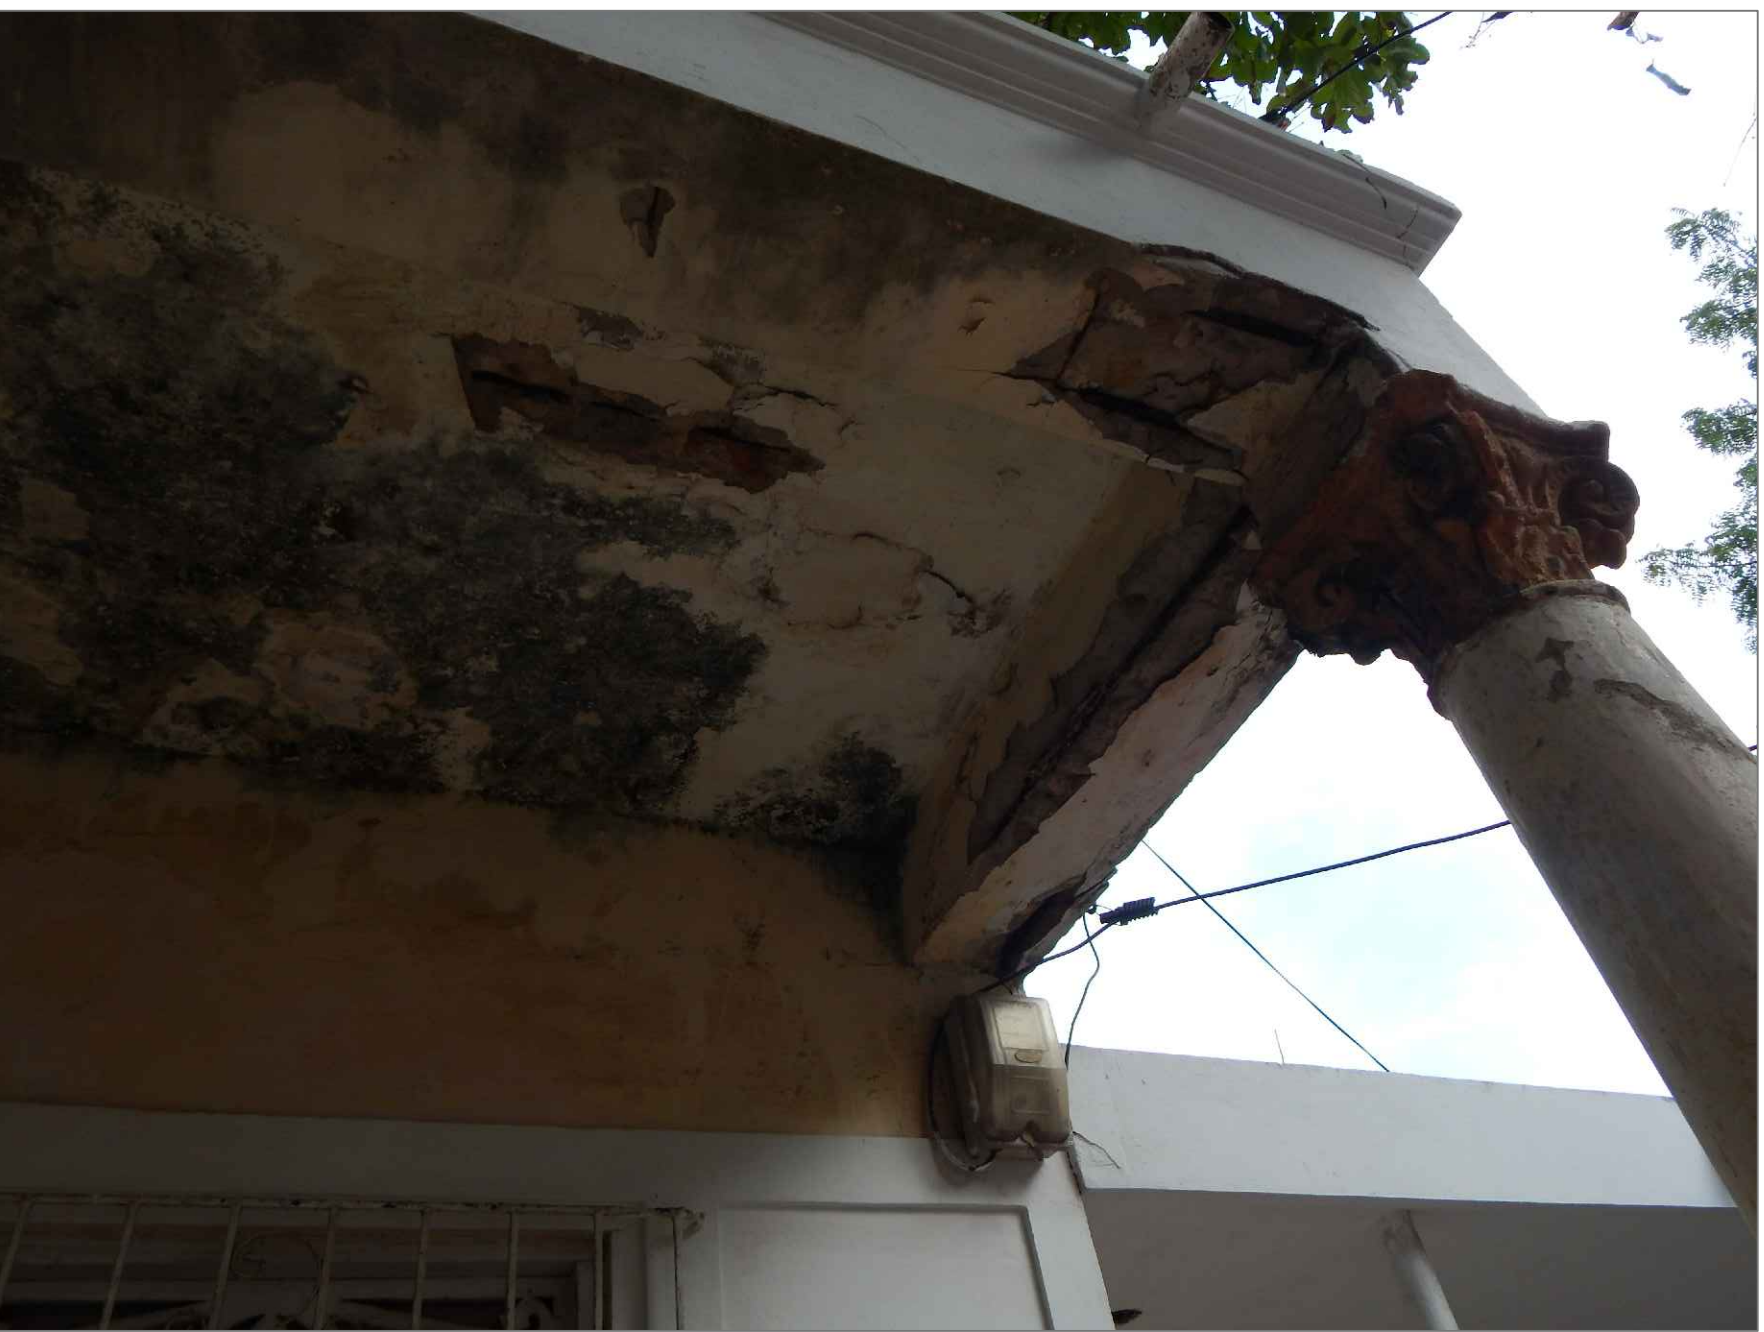
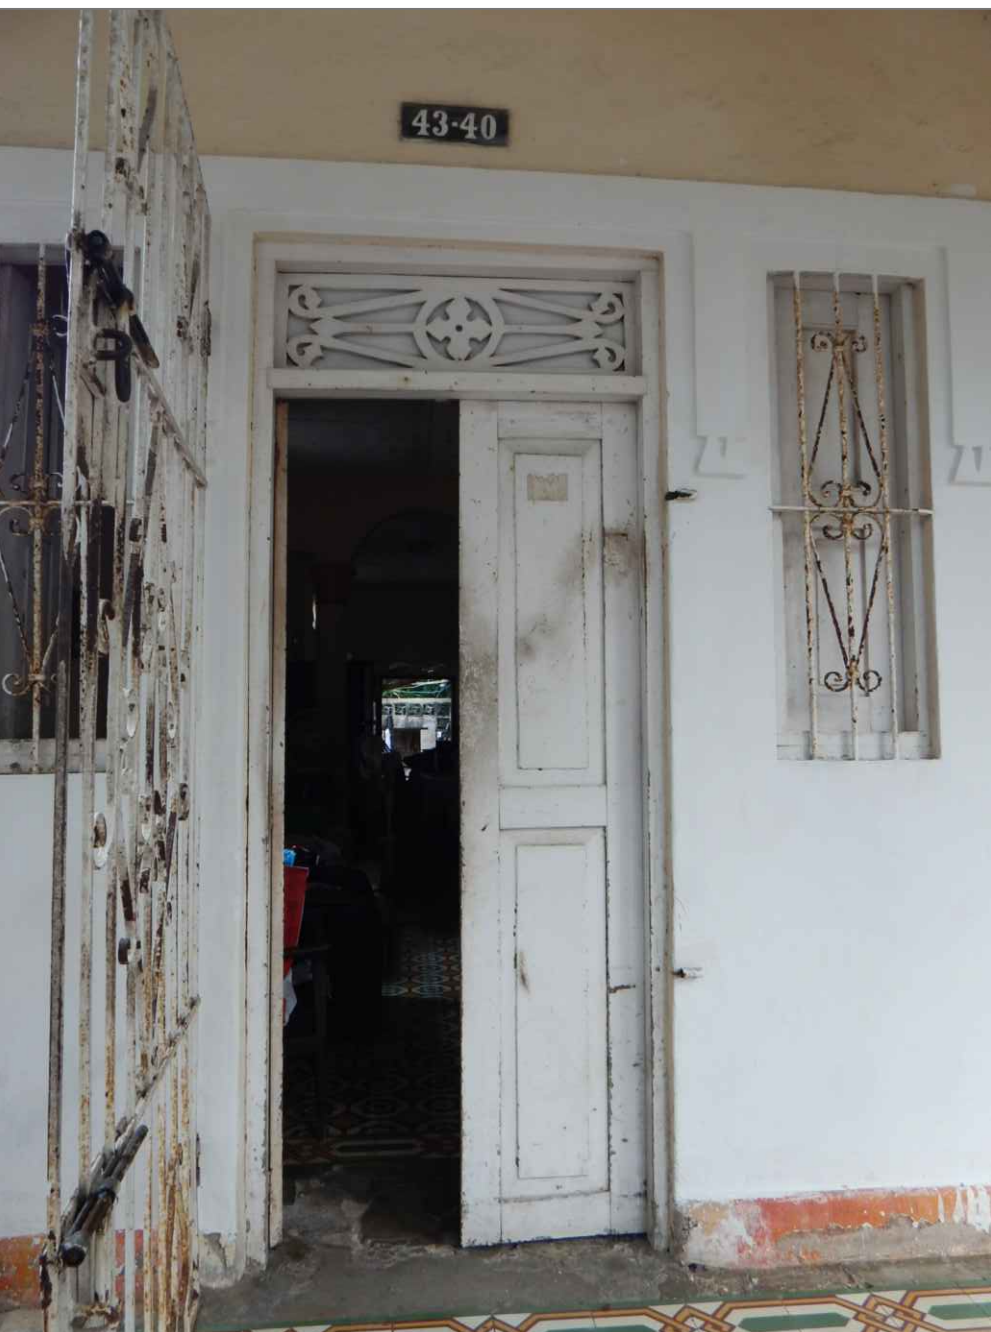
IMÁGENES N° 4, 5 Y 6: PLACA DE CUBIERTA CON AFECTACIÓN GENERALIZADA POR HUMEDAD DE FILTRACIÓN QUE HA GENERADO CARBONATACIÓN DEL ELEMENTO CON PROLIFERACIÓN DE COMUNIDADES BIOLÓGICAS. CARPINTERIA EN MADERA PARA PUERTA DOBLE DE ACCESO Y VENTANAS, CON PRESENCIA DE REJAS EN HIERRO FORJADO.

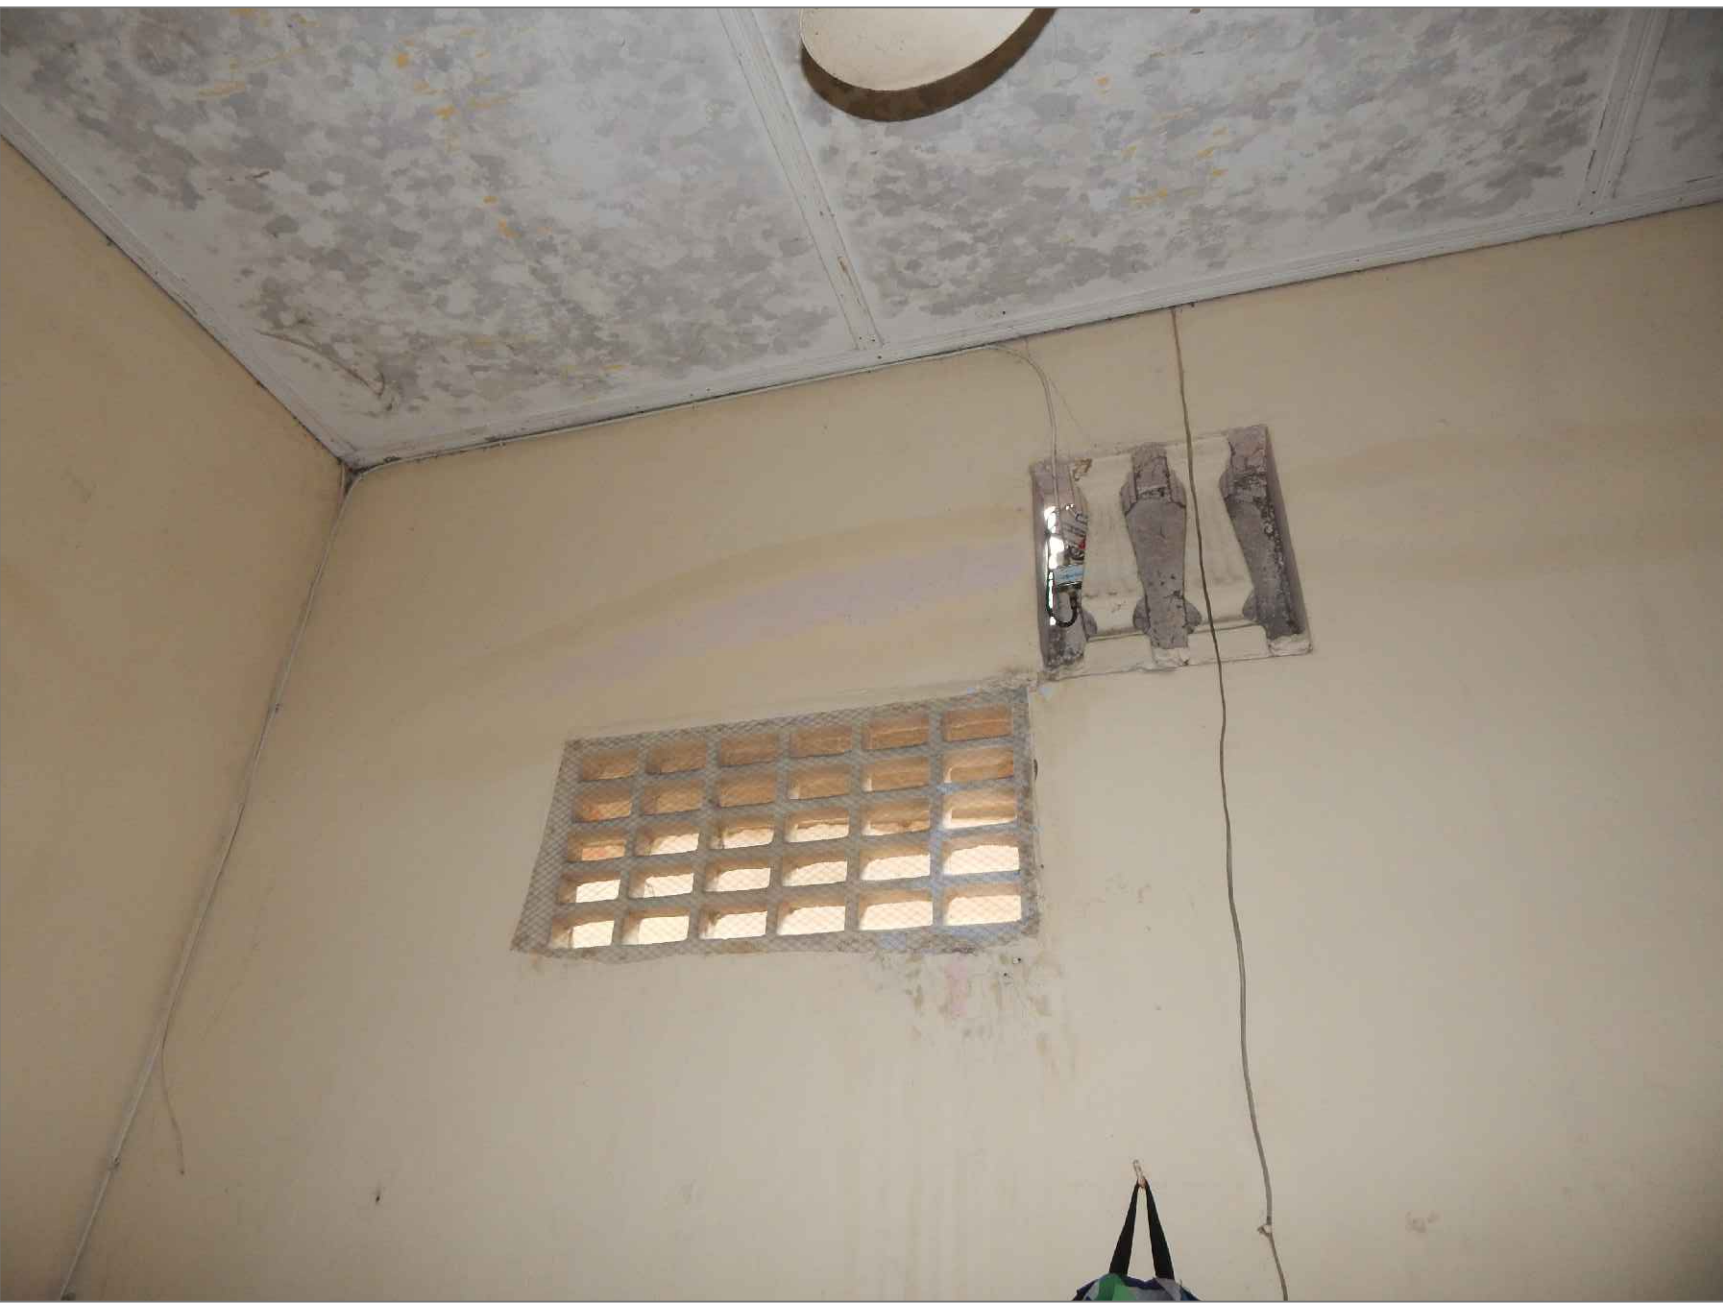
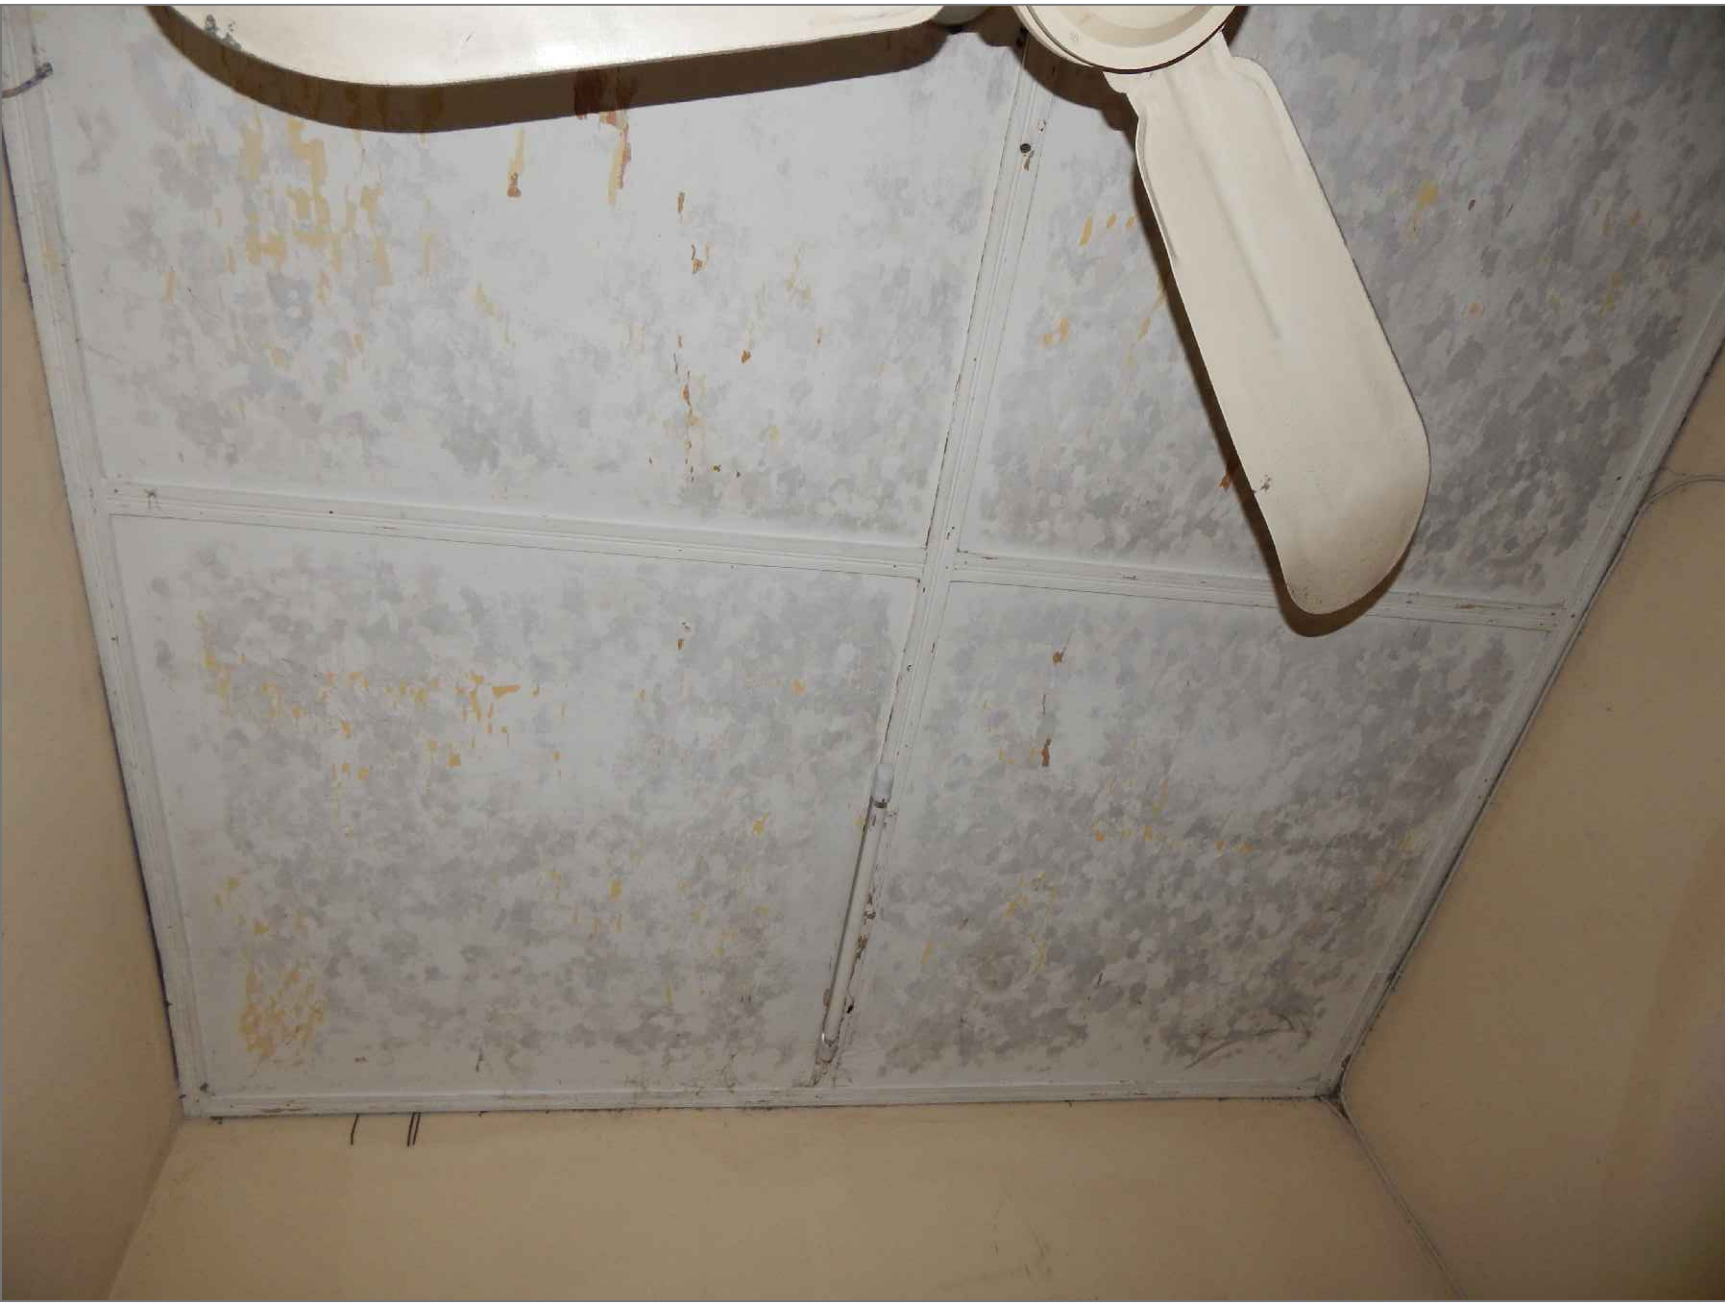
IMÁGENES N 4 Y 5: HUMEDADES EN MUROS (LATERAL) Y CIELO RASO (POR FILTRACIÓN), QUE HAN GENERADO ABOMBAMIENTO Y DESPRENDIMIENTO DE PINTURA DE RECUBRIMIENTO, CON APARICIÓN DE EFLORESCENCIAS Y LÍQUENES.

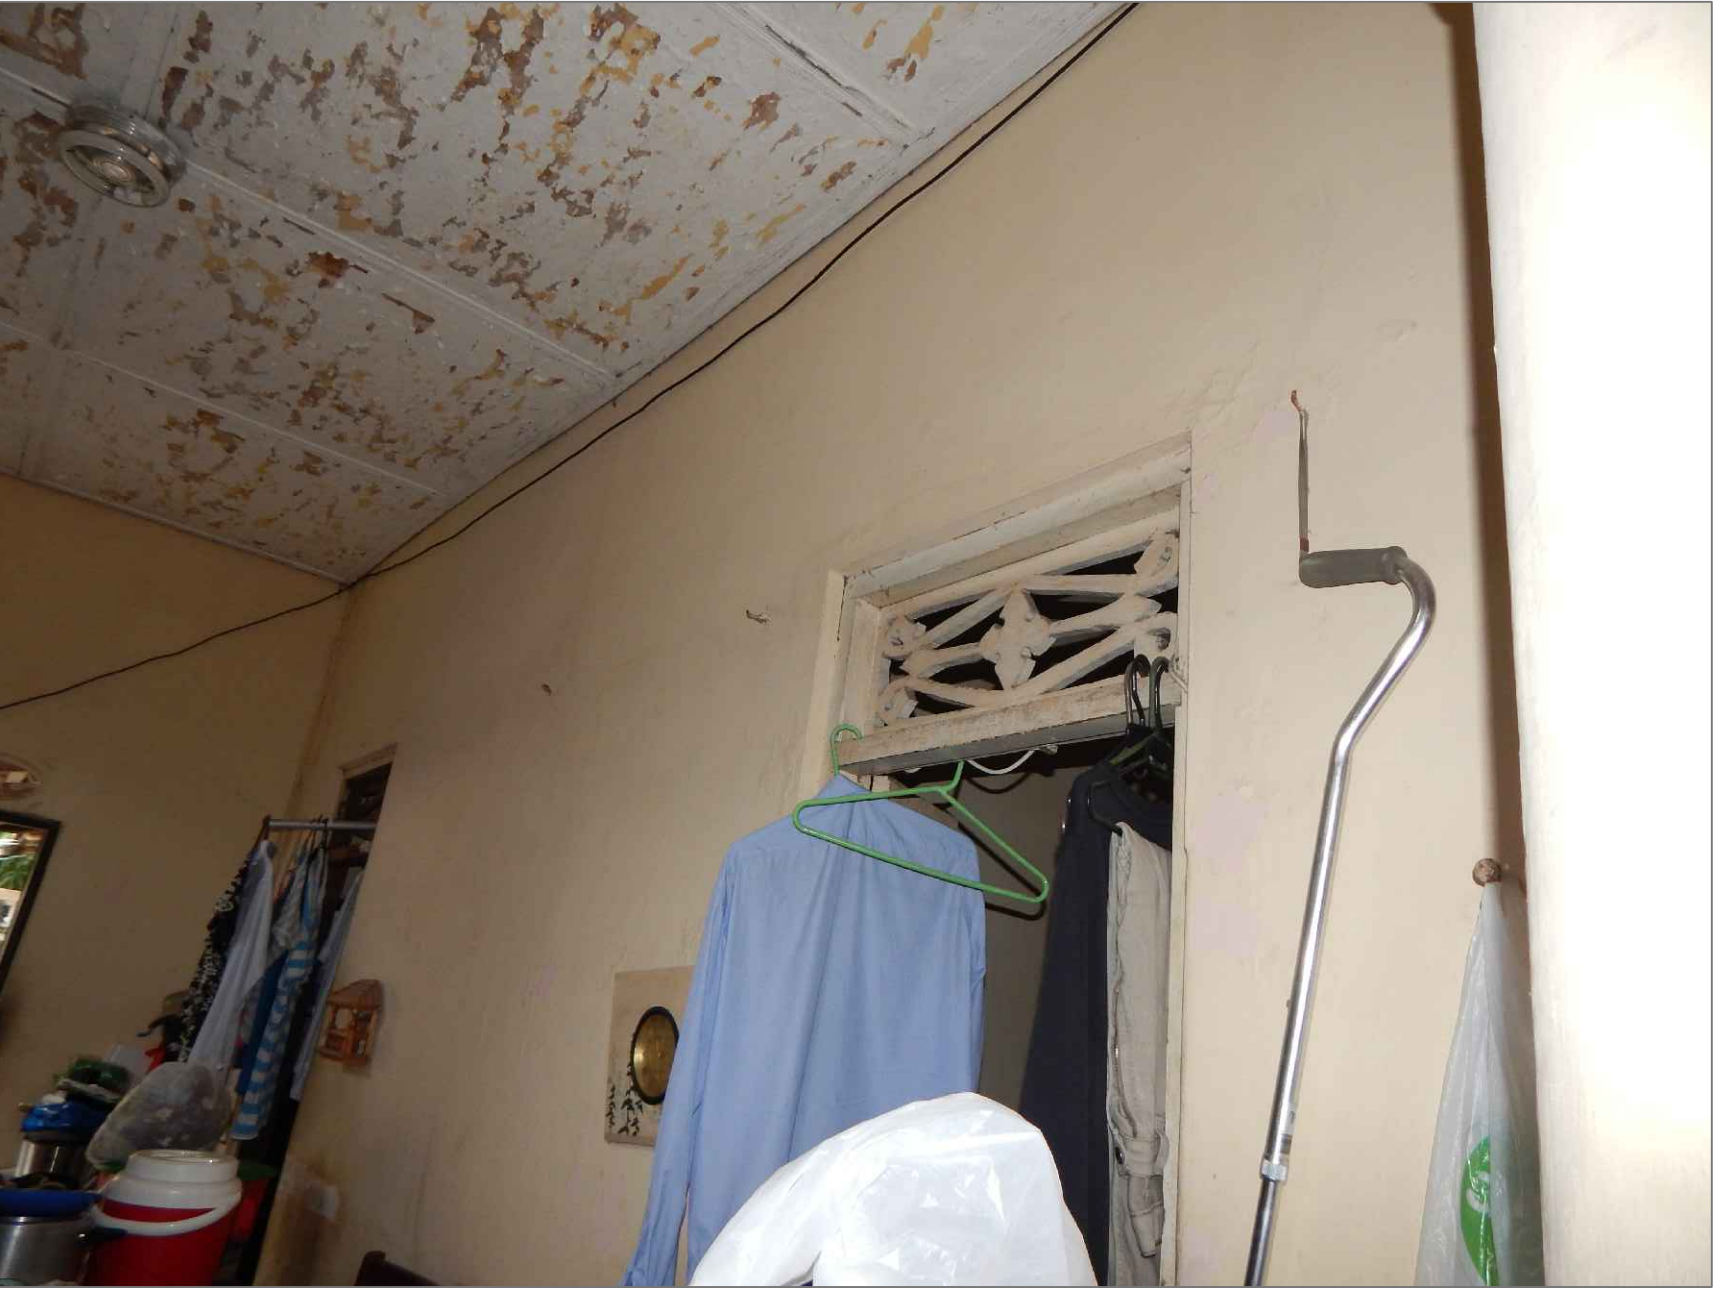
IMÁGENES N 4 Y 5: ESTADO ACEPTABLE DE RECUBRIMIENTO DE PISO Y MUROS CON SUCIEDAD POR DEPÓSITO.

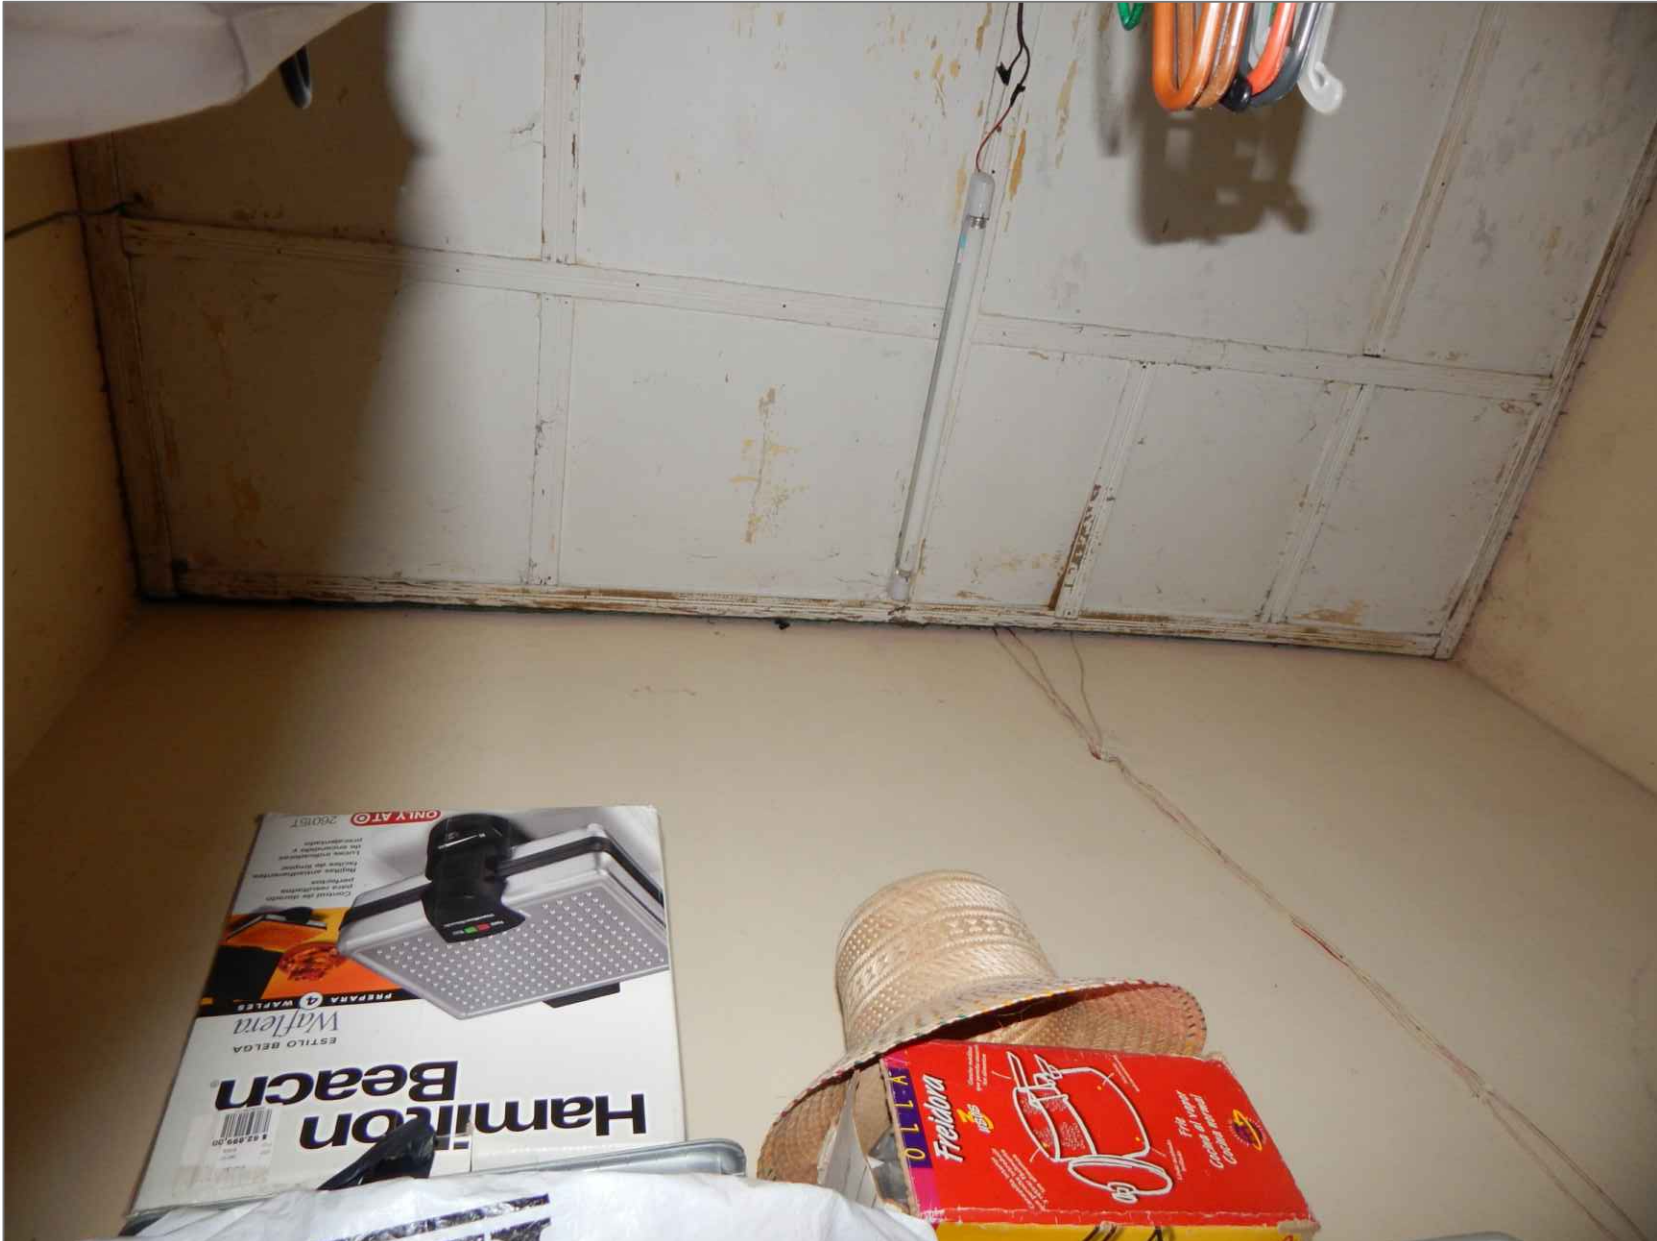
IMÁGENES 4 Y 5: MUROS Y CIELO RASO CON AFECTACIONES POR HUMEDADES QUE HAN GENERADO PROLIFERACIÓN DE COMUNIDADES BIOLÓGICAS Y DESPRENDIMIENTOS DE PINTURAS.
