CASA MERCADO  
HERNANDEZ  
BARRANQUILLA

INVENTARIO DE  
LESIONES

CLAUDIA MILENA CANTILLO BARRIOS  
MATRICULA: A42862012-1140826794 CPNAPA

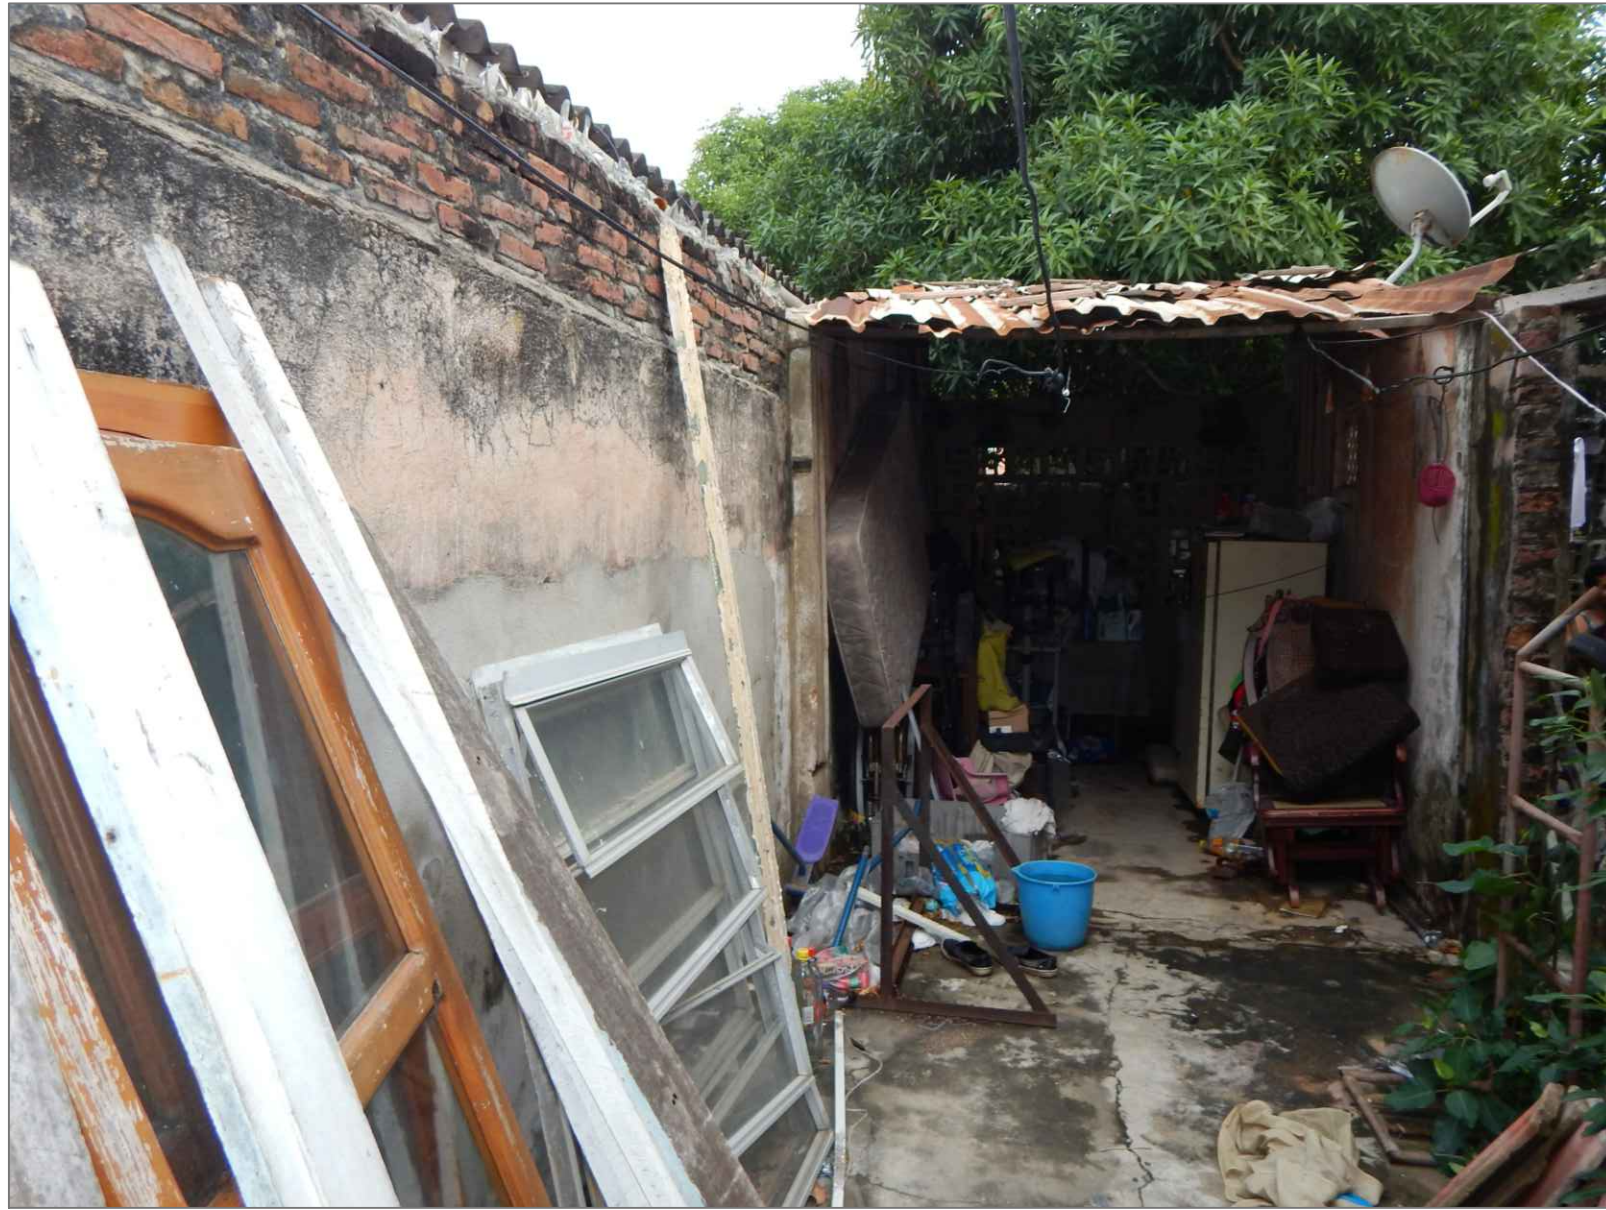
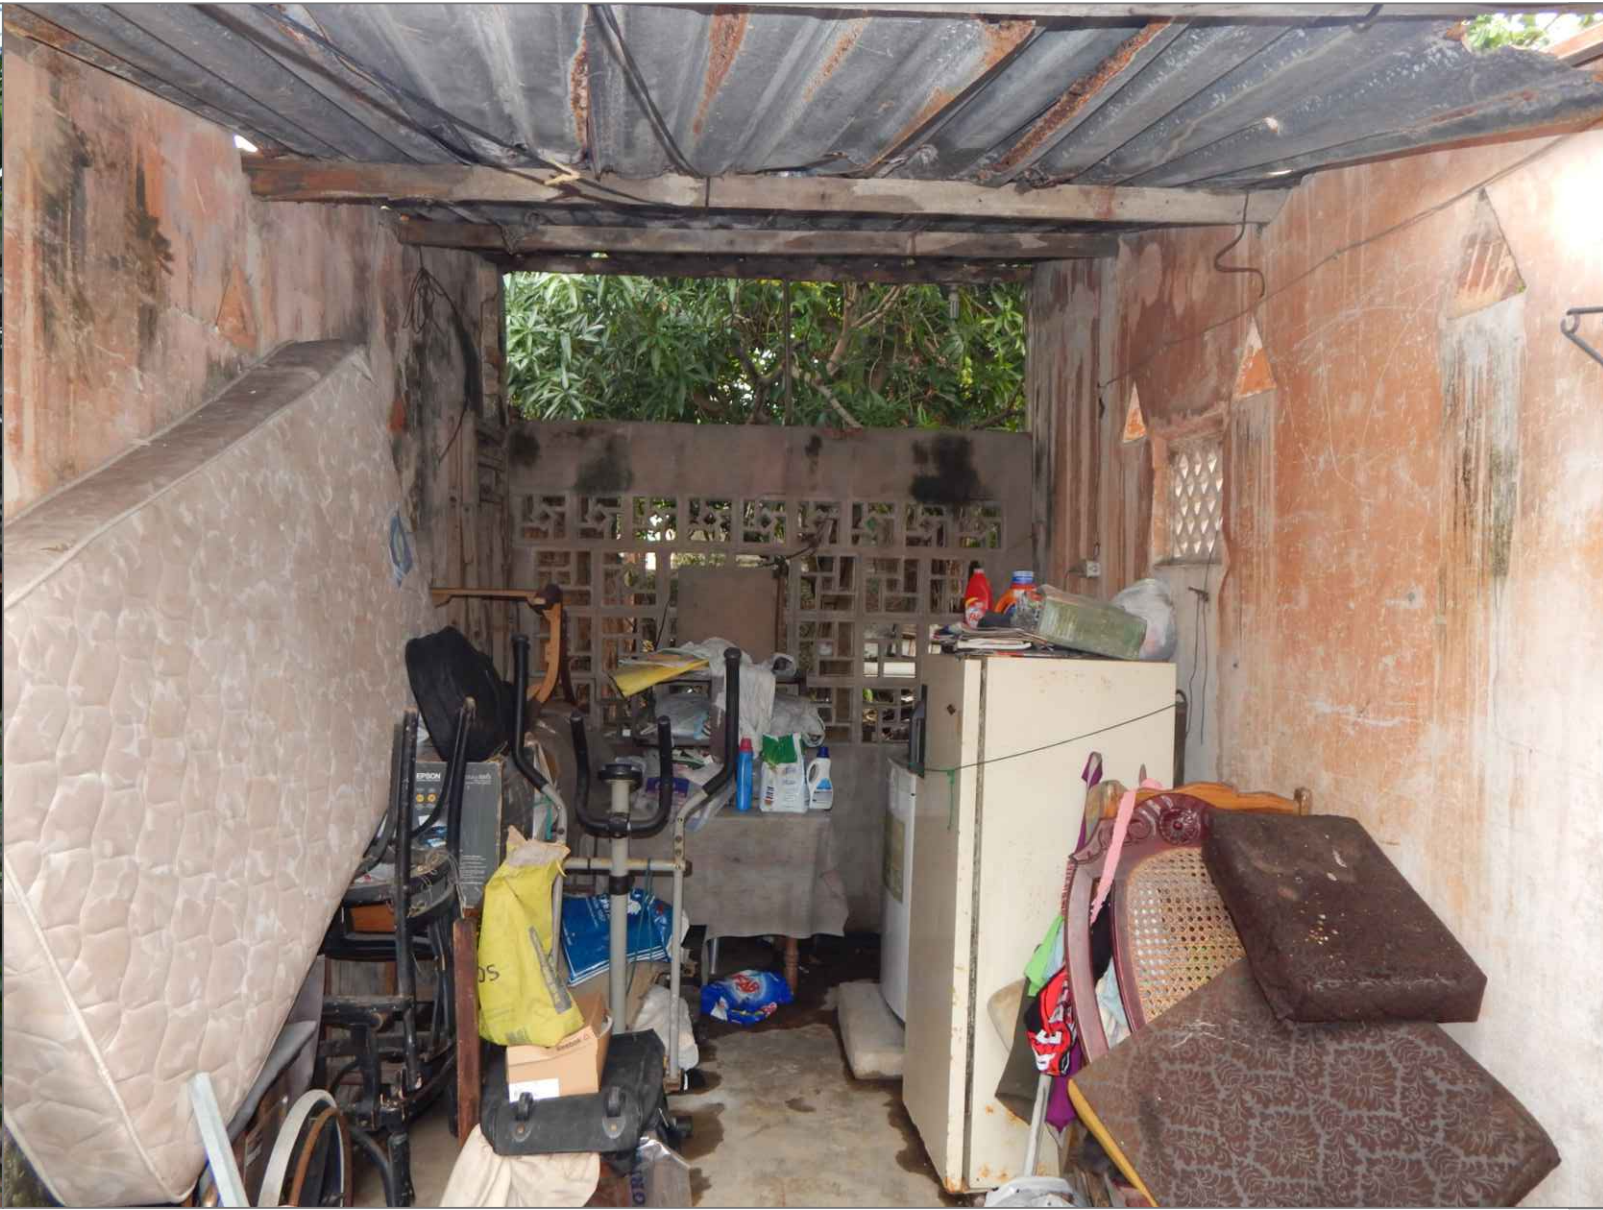
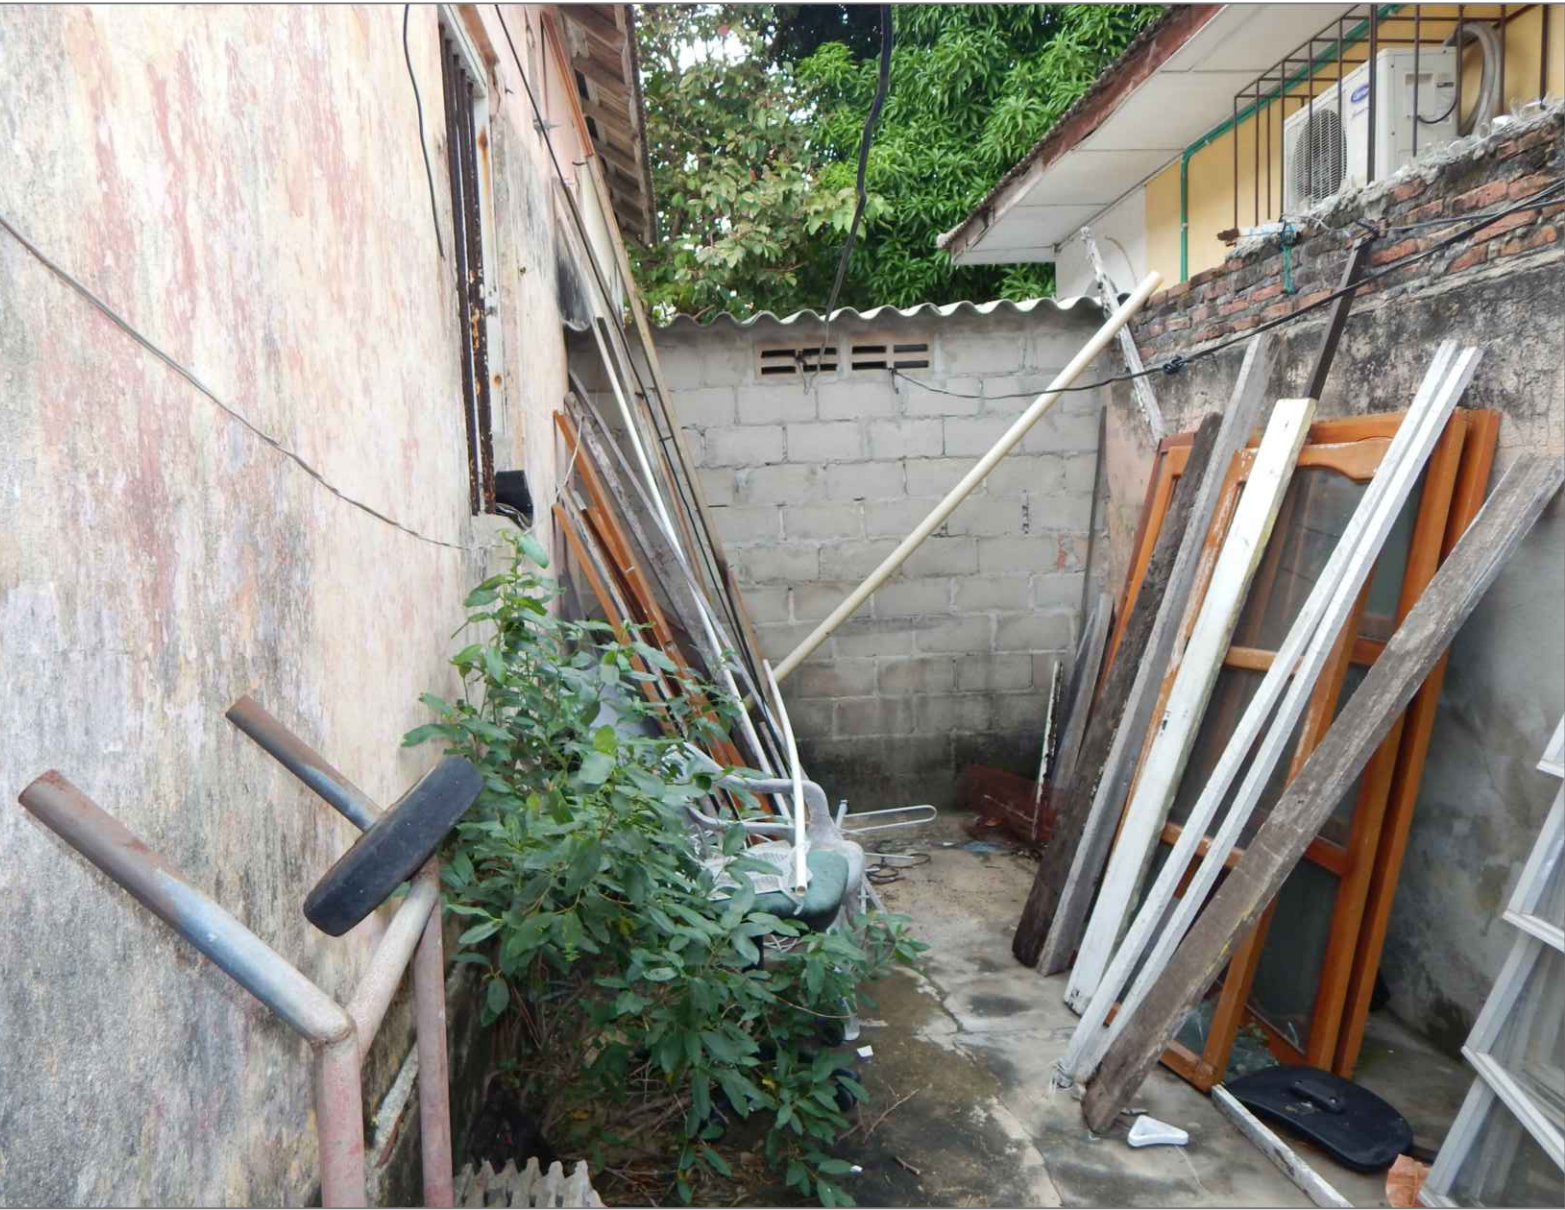
IMÁGENES 3, 4 Y 5: LA ZONA DE LABORES PRESENTA HUMEDADES, DESPRENDIMIENTOS, HONGOS, MOHOS, EFLORESCENCIAS Y LÍQUENES; TANTO EN EL RECUBRIMIENTO DE PISO COMO EN MUROS Y CUBIERTA. CON PRESENCIA DE VEGETACIÓN EPIFITA.
