## **ANEXO 1: REGISTRO FOTOGRÁFICO**

| ESTUDIO EDIFICIO K DE LA ESCUELA MILITAR DE CADETES "JOSE MARIA CORDOVA", BOGOTA D.C. | | | | | | | |

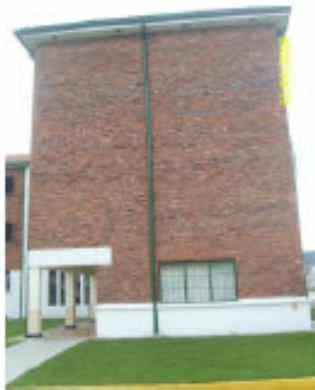
| FACHADA LATERAL DERECHA | | | | | | | |
| 1, Se observa una franja blanca al parecer un muro en concreto proveniente de | | | | | | | |
| la cimentacion, el cual soporta los muros en mamposteria. | | | | | | | |

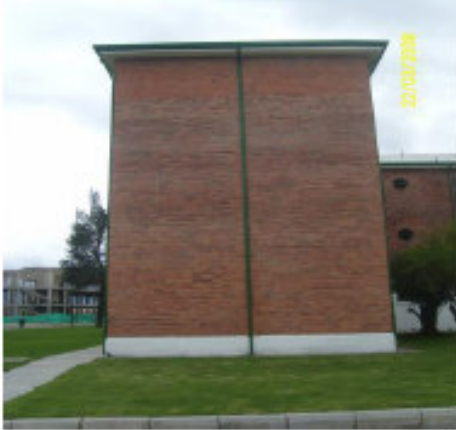
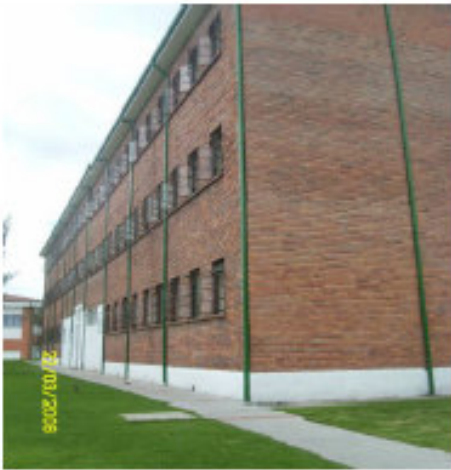
| FOTO No. | | | | 003 | | | |

| 1. Fachada Compuesta de Muros en Mampostería. | | | | | | | |

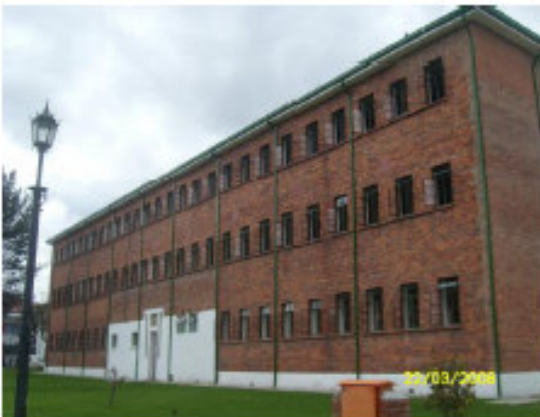
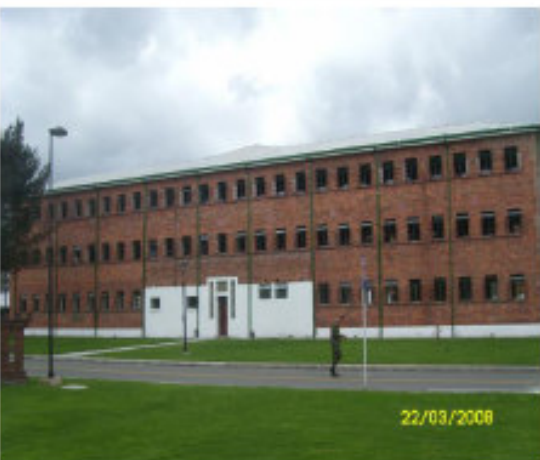
| FOTO No. | | 004 | | | | | |

| 1. FACHADA COMPUESTA POR MUROS EN MAMPOSTERIA | | | | | | | |

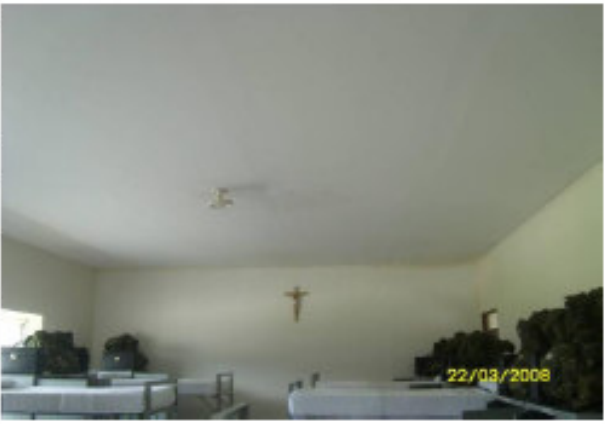
| ALOJAMIENTO SOBRE FACHADA PRINCIPAL SEGUNDO PISO EDIFICIO K | | | | | | | |
| 1. El cielo raso es falso, construido en dry wall, el cual cubre el entrepiso | | | | | | | |
| de madera de la planta superior | | | | | | | |

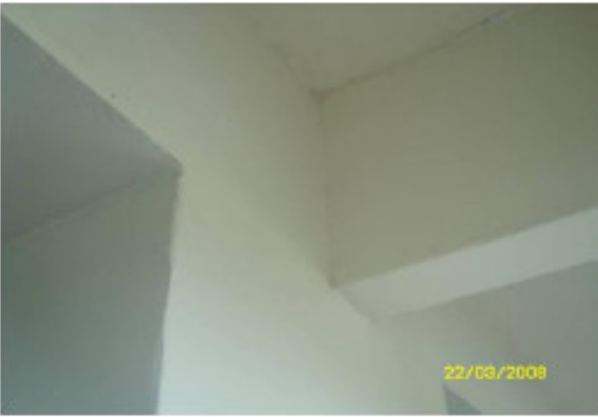
| FOTO No. | | | | 025 | | | |

| VOLADIZO ALOJAMIENTO SOBRE FACHADA PRINCIPAL SEGUNDO PISO<br>EDIFICIO K | | | | | | | |
| 1. Presenta una estructura apórtica independiente de la totalidad del edificio. | | | | | | | |
| Nace y muere solo en el segundo piso | | | | | | | |

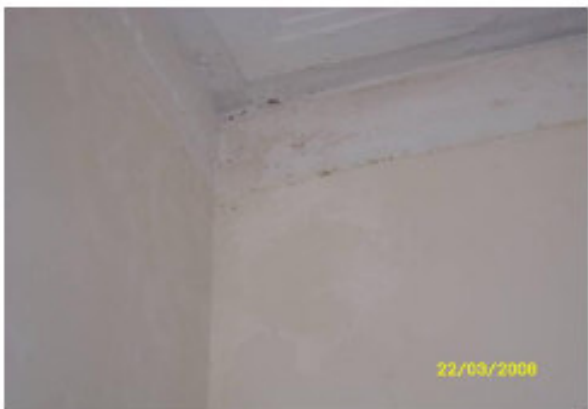
| 1. Presenta deterioros en las cornisas y el techo falso por humedades y defectos en la instalación de acabados. | | | | | | | |

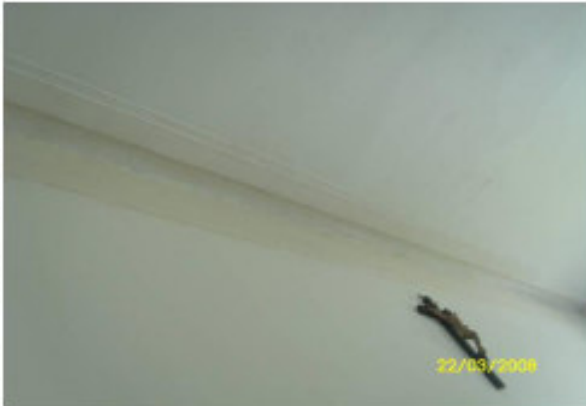
| 1. Presentan deterioros en los techos por humedad y agrietamientos en el | | | | | | | |

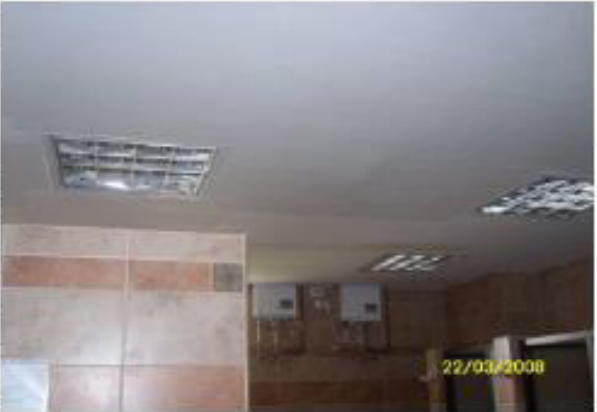
| 1. Presentan deterioros en los techos falsos por humedad y mala instalación | | | | | | | |

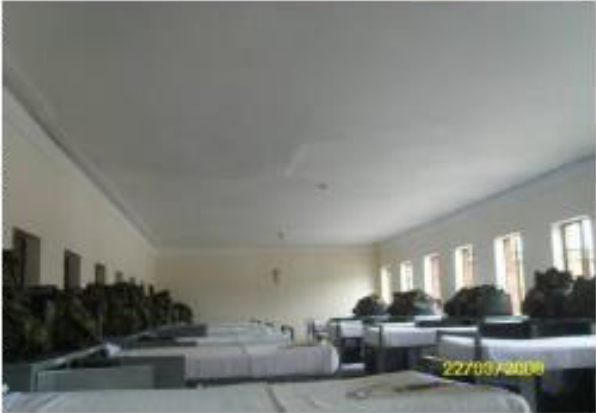
| 1. Presentan techo cubierto con cielo raso falso en dry wall, con deterioros por | | | | | | | |

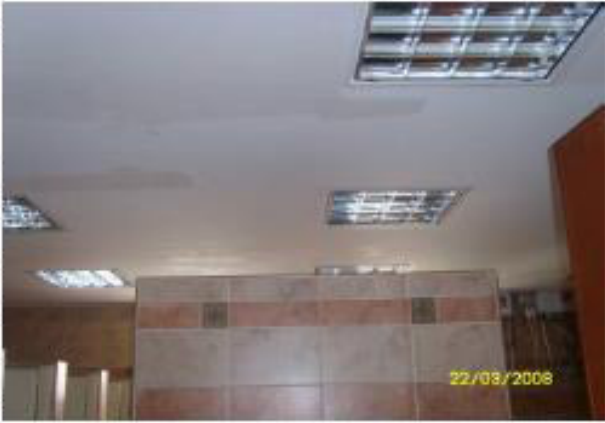
| 1. Presentan deterioros en los techos falsos por humedad y mala instalación | | | | | | | |
