**HISTORIA CLÍNICA, DIAGNOSTICO Y PROPUESTA DE INTERVENCIÓN DEL
EDIFICIO DAVID
(CARTAGENA BOLÍVAR)**

**TRABAJO PROFESIONAL INTEGRADO PARA OPTAR POR EL TÍTULO DE
ESPECIALISTA EN PATOLOGÍA DE LA CONSTRUCCIÓN**

**Universidad Santo Tomas Educación Abierta y A Distancia
Facultad de Ciencias y Tecnologías
Especialización en Patología de la Construcción
Trabajo Profesional Integrado
Bogotá D.C
Noviembre 2020**

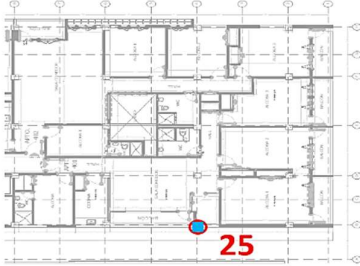
5	Humedad por Filtración	Leve

H(m): 0,2 S(cm): 1 B(m): 0,5 D(m): 0,8

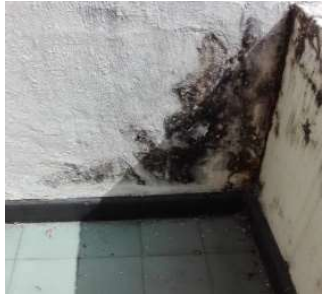
Suciedad	Leve			
6	Humedad por filtración	Leve

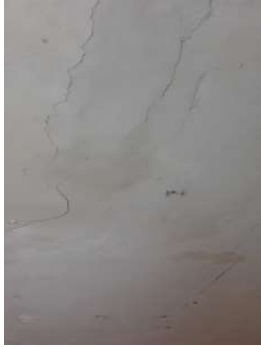
Fisura	Moderada

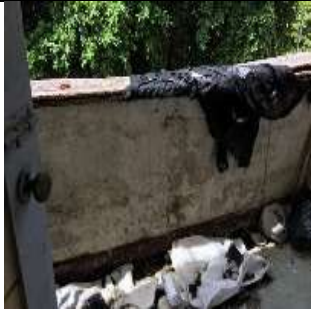
Suciedad	Moderada			
	Fisuras	Moderada			
	Fisuras	Moderada			
9	Erosión atmosférica	Moderada
