Estudio patológico para intervención Hotel Las Américas

Universidad Santo Tomás  
Facultad de Ingeniería Civil  
Especialización en Patología de la Construcción  
2025

Anexo B. Estudio de Patología y Vulnerabilidad Sísmica  
(Santander y Asociados Ltda.)

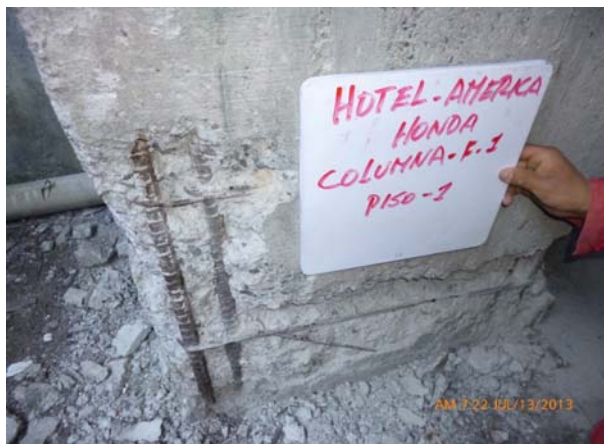
| PISO 1 |

Fotografía de la Exploración

Sección Transversal e Identificación de Refuerzo:

Recubrimiento:

| 4 |

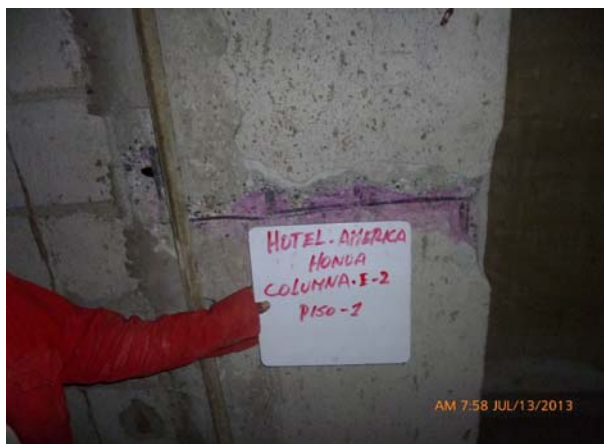
| PISO 1 |

Fotografía de la Exploración

Sección Transversal e Identificación de Refuerzo:

Recubrimiento:

| 2 |

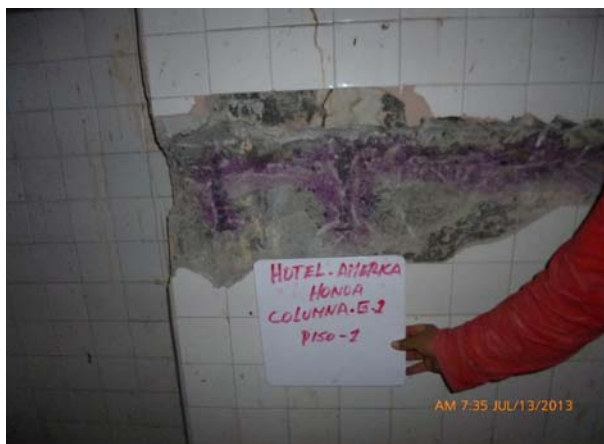
| PISO 1 |

Fotografía de la Exploración

Sección Transversal e Identificación de Refuerzo:

Recubrimiento:

| 4 |

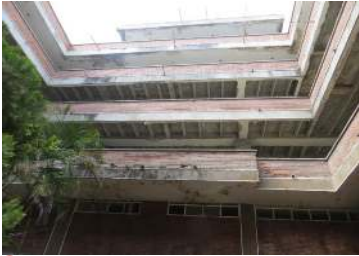
| Se plantea como posibles causas de las patologías varias alternativas; movimientos sísmicos continuos y sobrecarga con distribución irregular de esfuerzos; el desprendimiento de revestimientos sería causado por presencia de humedad excesiva y una posible deficiencia en la ejecución y la calidad del material. | | | | | |
