ESTUDIO PATOLÓGICO PUENTE LOCALIZADO EN LA AV. 68 CON AV. AMERICAS

Universidad Santo Tomás  
Programa: Especialización en Patología de la Construcción  
Mayo 2024

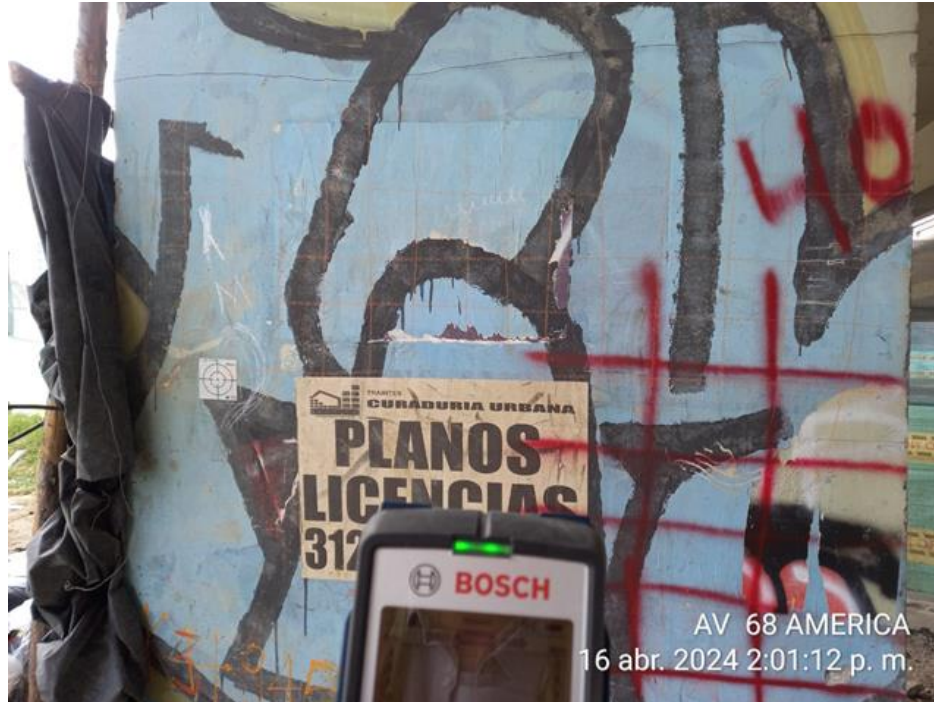
**Figura 40: Ferroskan Columna 4 – Eje 5, Costado Sur**

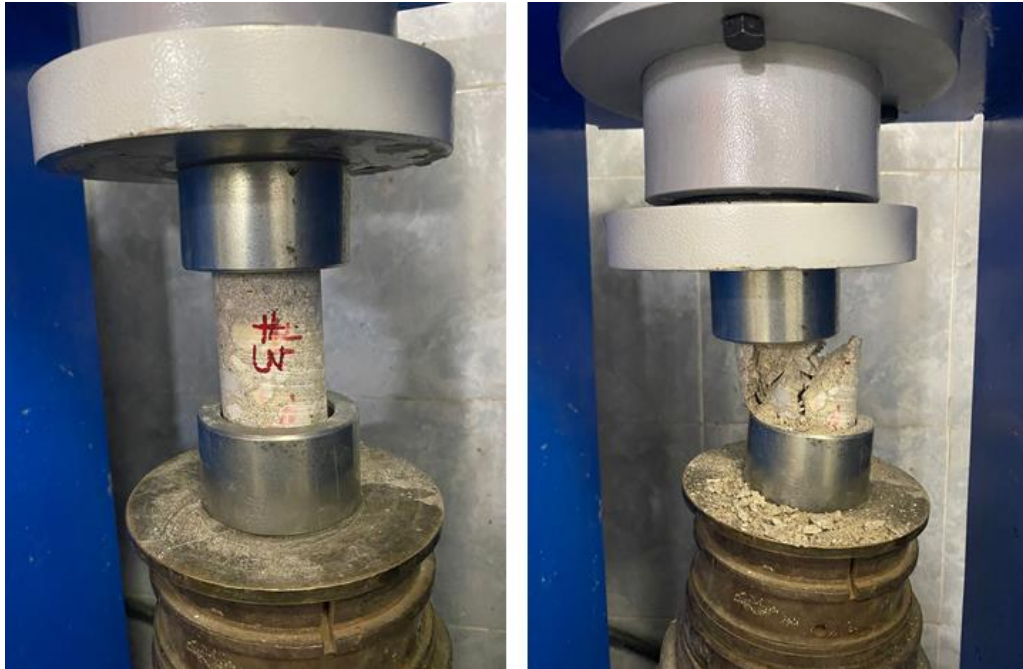
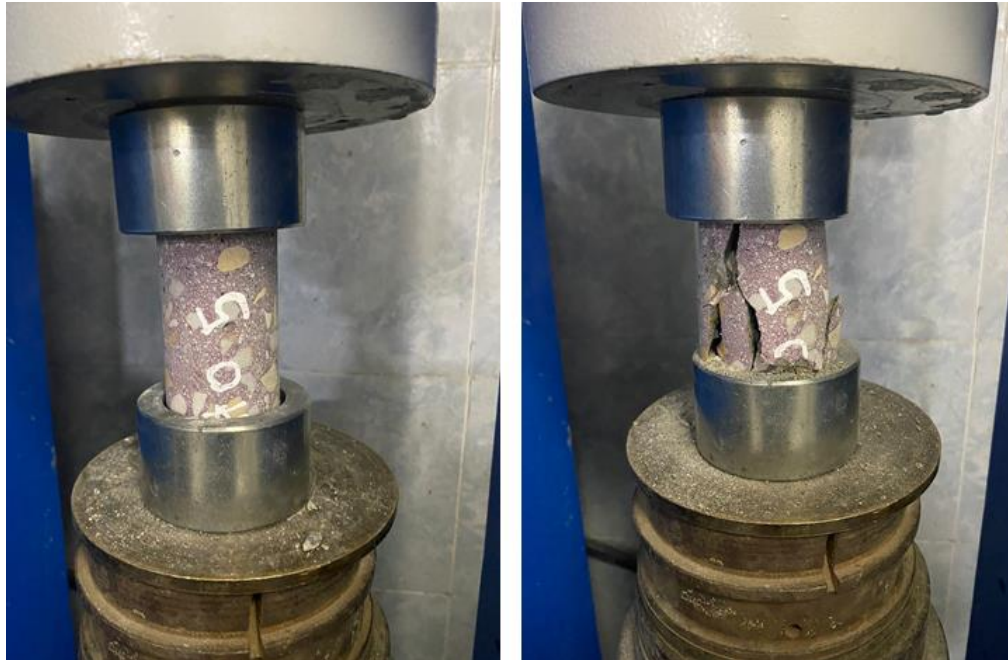
En las fotografías anteriores se puede visualizar la extracción de núcleos en la estructura, así mismo su fallo de resistencia a la compresión.
