**Estudio Patológico Vía en Placa Huella Barrio Peñitas, Municipio de Victoria, Caldas**

Victoria, Caldas

24 de Julio de 2024

Trabajo Profesional Integrado (TPI) para optar el título de: Especialista en Patología de la  
Construcción

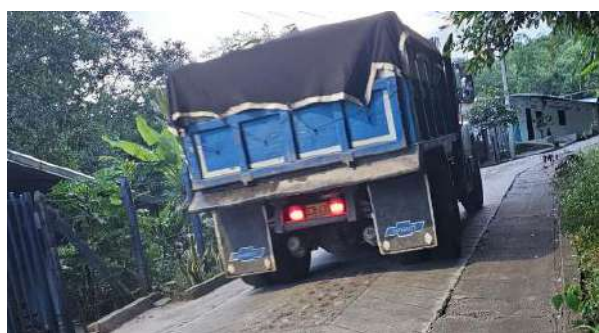
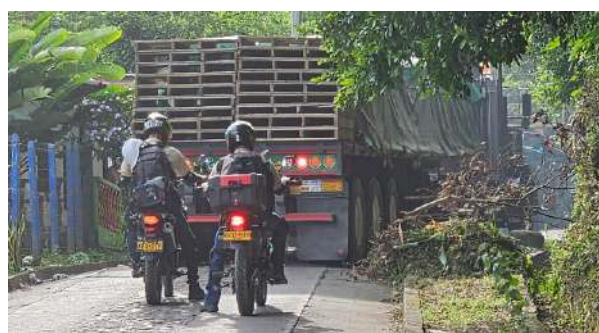
*Ilustración 4. Tránsito vehicular.*

Es importante contemplar dentro de un uso futuro ampliar la calzada de la vía y cambiar el tipo construcción de la misma, ya que la placa huella es principalmente usada para zonas rurales de bajo tráfico y con diseño máximo de 22 toneladas, y la vía en la actualidad está soportando cargas mayores a 30 toneladas, como se observa en las ilustraciones No 4 y No 5, tomada en el momento de la inspección realizada.

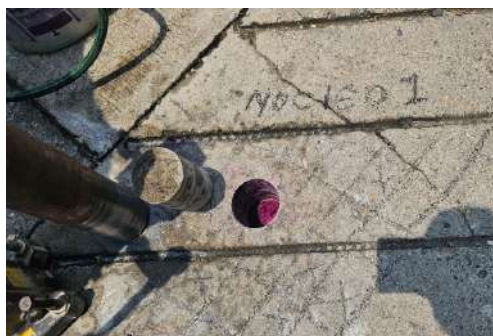
*Ilustración 50. Núcleo No 1 Extraído.*

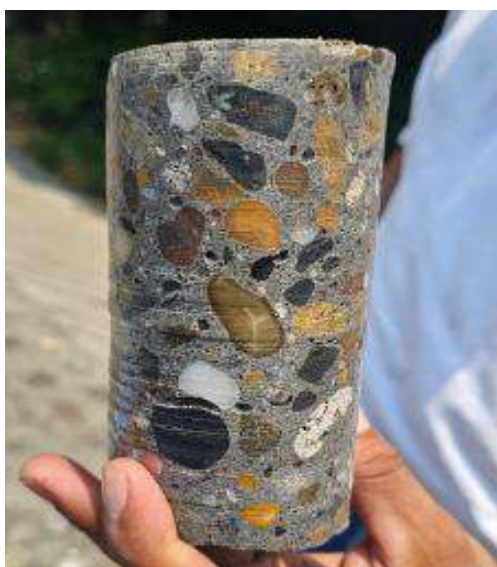
*Ilustración 51. Identificación Agregados.*

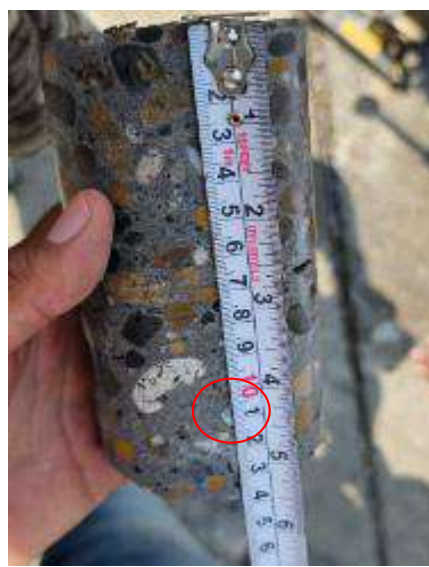
*Ilustración 52. Localización de Acero.*

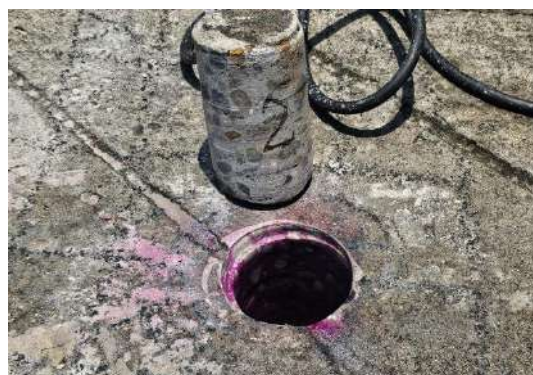
*Ilustración 54. Núcleo No 2 Extraído.*

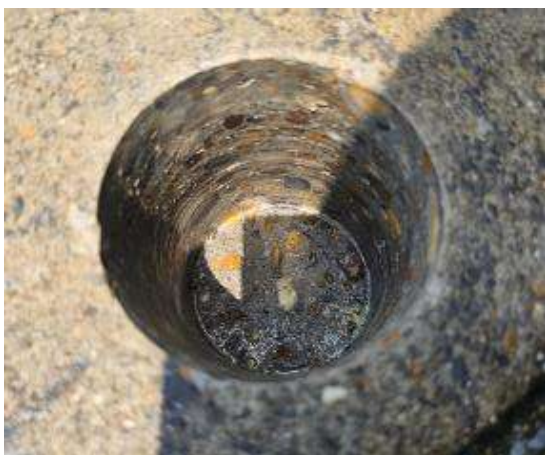
*Ilustración 60. Orificio Extracción Núcleo No1.*

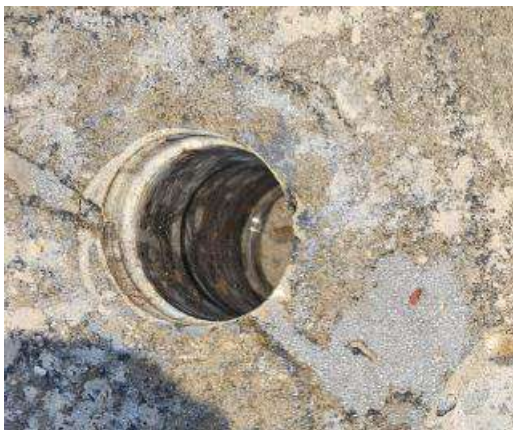
*Ilustración 62. Orificio Extracción  
Núcleo No2.*
