**Estudio patológico del acueducto regional del municipio de Guataquí, vereda el Bagal,  
Cundinamarca**

**Universidad Santo Tomás de Aquino  
Especialización en patología de la construcción  
Facultad de ingeniería**

Enero 2022

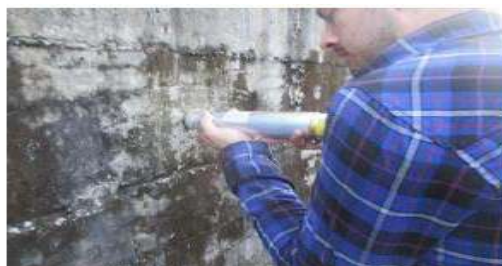
Figura 9. Toma de ensayo en campo, esclerómetro. (2021).

La resistencia del concreto es de 3915,87 psi.

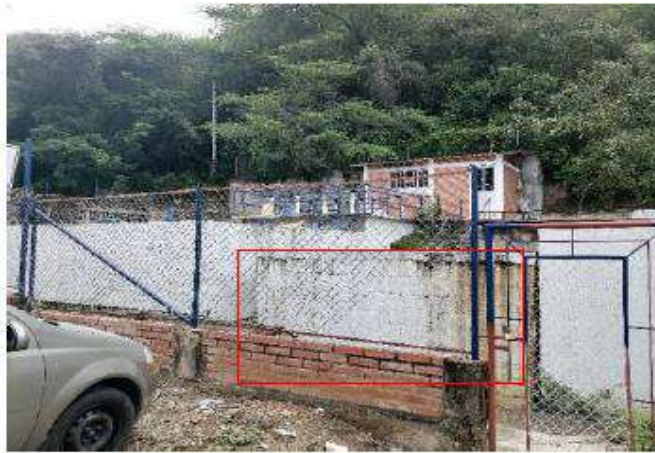
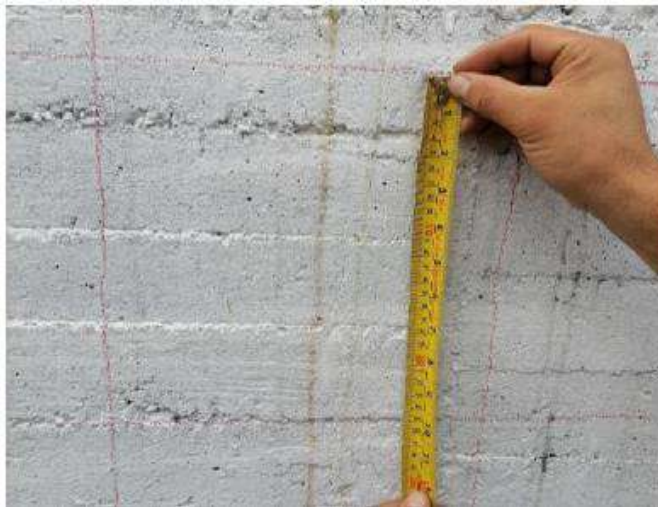
Figura 12. Cara 1 tanque, sujeto de estudio.

Figura 13. Cara 1 tanque, sujeto de estudio.

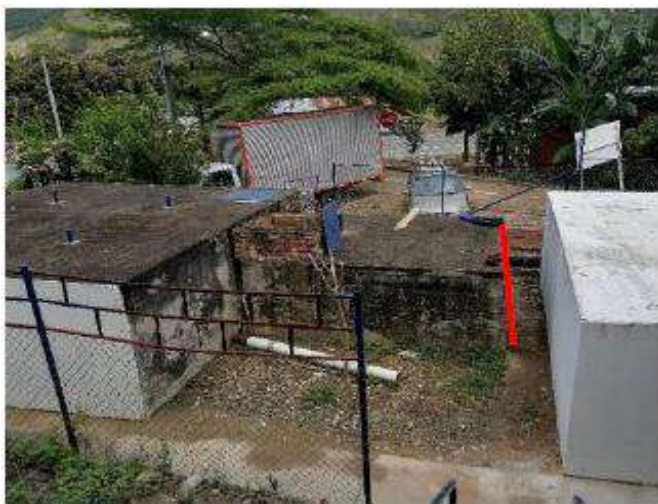
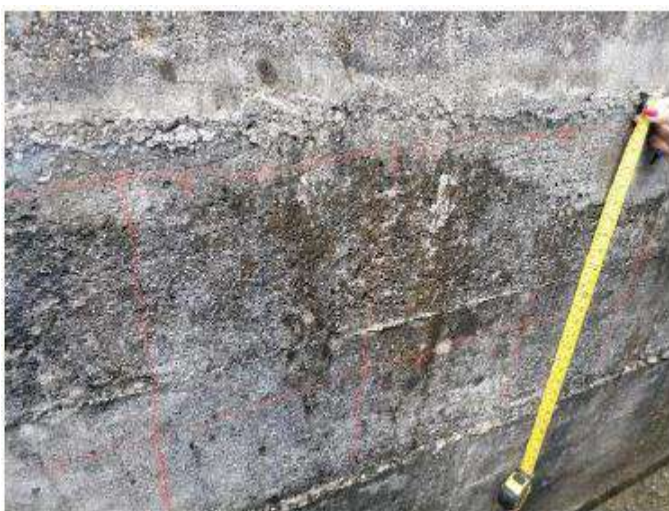
Figura 14. Cara 2 tanque, sujeto de estudio.

Figura 15. Cara 2 tanque, sujeto de estudio

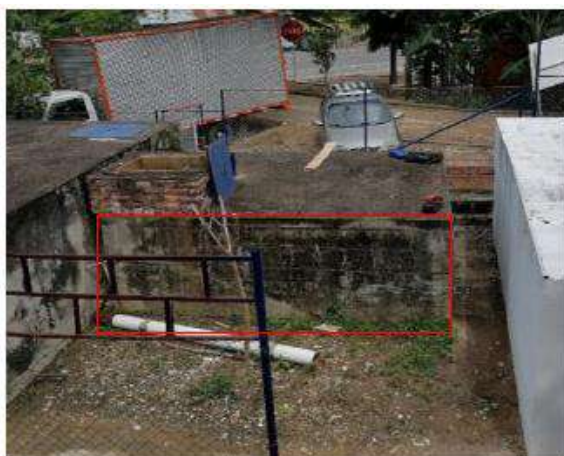
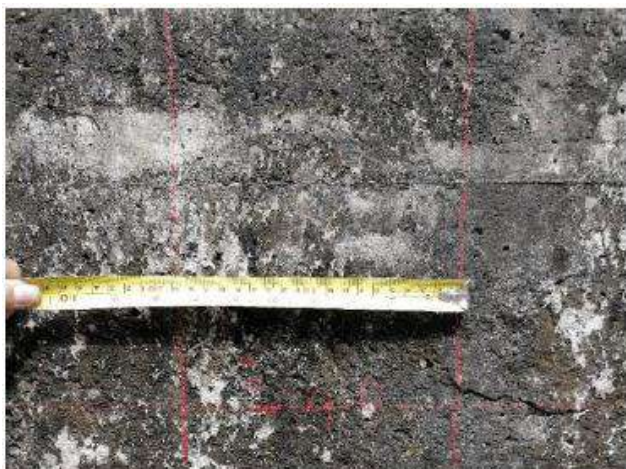
Figura 16. Cara 3 tanque, sujeto de estudio

Figura 17. Cara 3 tanque, sujeto de estudio

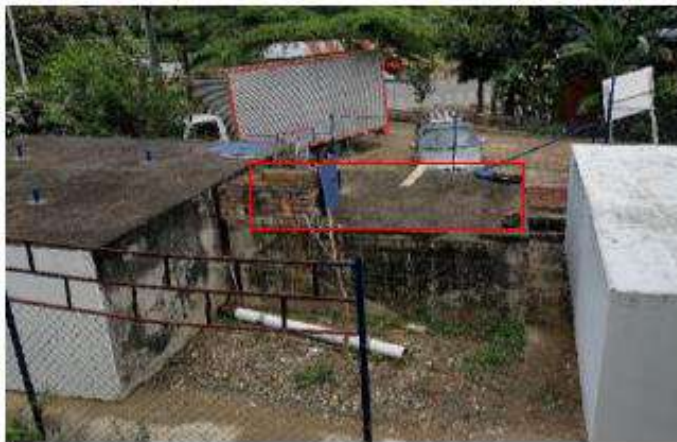
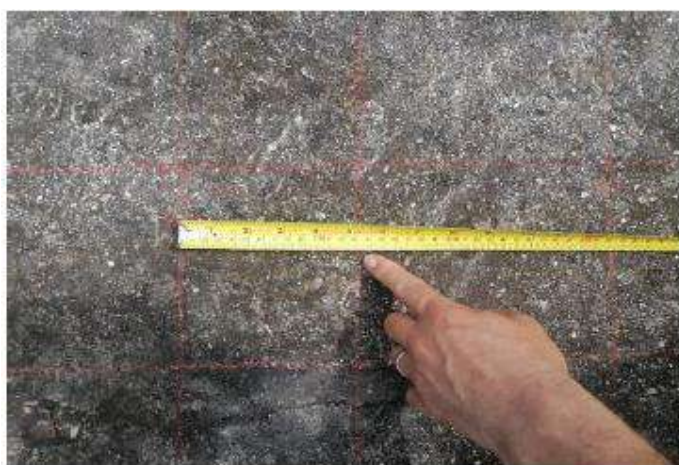
Figura 18. Cara 4 tanque, sujeto de estudio

Figura 19. Cara 4 tanque, sujeto de estudio

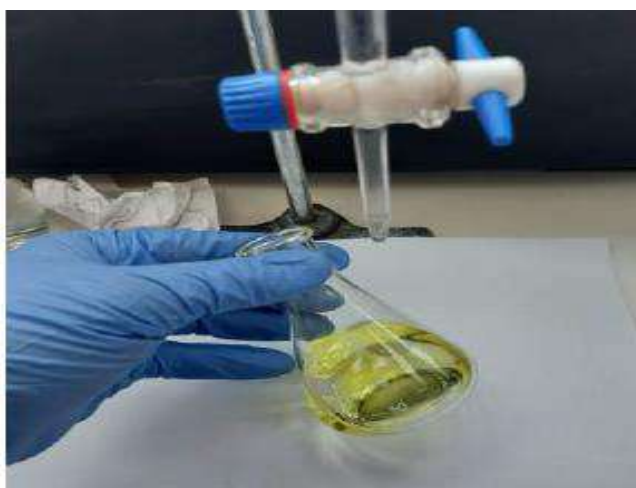
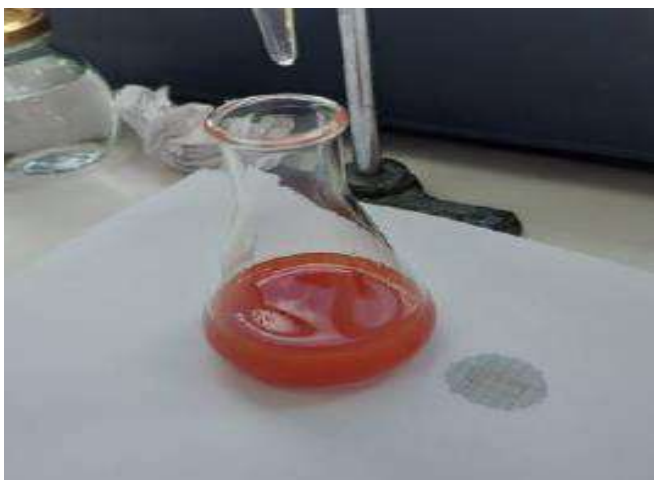
Figura 21. Análisis de cloruros.

Figura 22. Análisis de cloruros.

Basados en lo mencionado anteriormente y en los resultados obtenidos en el ensayo de contenido de cloruros en el agua realizado al paciente del presente estudio, cuyo valor corresponde a 0.018mg/L se puede determinar que no existe un riesgo potencial de daño o corrosión en el acero por presencia de cloruros en el agua.

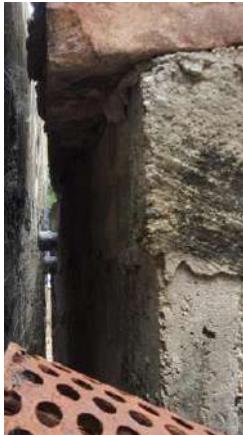
| | fotografía se presenta mancha de color negro en un 80% de su superficie. | | | | | | | | |

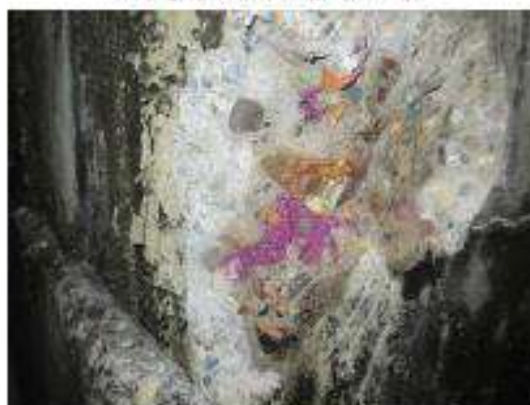
Fotografía de la Exploración

- ✓ La profundidad de carbonatación que se obtuvo es de 0.5cm lo cual se analiza una afectación y deterioro en la estructura ya que esta profundidad hace parte del recubrimiento y al no realizar una reparación puede afectar acero presente.

Profundidad de Carbonatación: 0.5 cm
