PROYECTO FINAL TRABAJO PROFESIONAL INTEGRADO II
Estudio patológico Centro de Acopio de Productos Agropecuarios
de Tibirita, Cundinamarca

Decanatura de división abierta y a distancia
Especialización en Patología de la Construcción
Universidad Santo Tomás
4 de septiembre de 2021

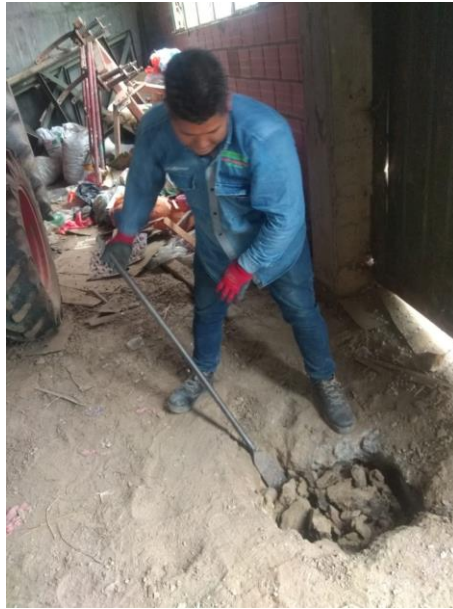
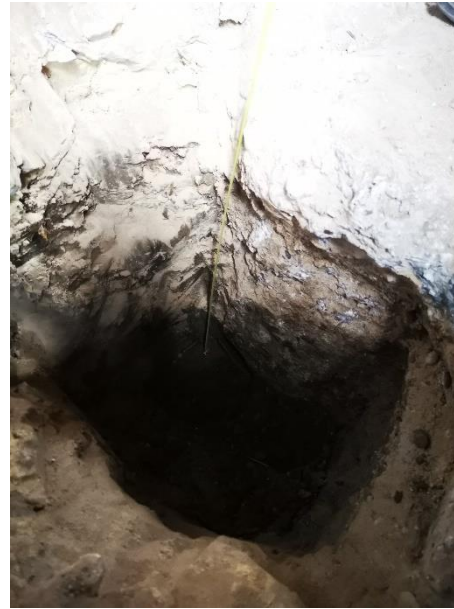
Fotografía 5. Apiques realizados en la estructura para establecer el tipo de cimentación existente. Fuente: Propia.

De acuerdo con la investigación realizada sobre el paciente, se ha logrado determinar a través de los planos recibidos de la Alcaldía municipal de Tibirita (Imagen 10) y por medio de apiques

realizados (Fotografía 5) que la cimentación existente consiste en zapatas apoyadas sobre concreto ciclópeo.

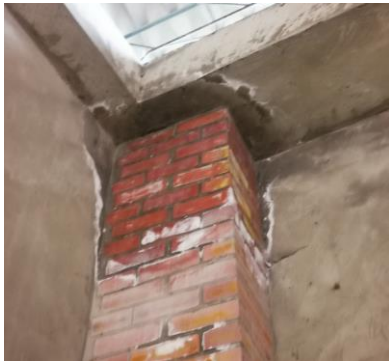
Tabla 24. Ficha de lesiones típicas para Daño típico #3

FICHA DE LESIONES TÍPICAS																																																																																												
DAÑO TÍPICO #3	TIPIFICACIÓN DE LESIONES (CAUSAS)																																																																																											
MANIFESTACIÓN TÍPICA (Selección de los daños más frecuentes durante el recorrido a la obra - anexar la FOTOGRAFÍA)	<table border="1"> <tr> <th colspan="13">DIRECTAS</th> <th colspan="5">INDIRECTAS</th> </tr> <tr> <th colspan="5">FÍSICAS</th> <th colspan="5">MECÁNICAS</th> <th colspan="3">QUÍMICAS</th> <th>BIOLÓGICAS</th> <th colspan="5">PROYECTO</th> </tr> <tr> <td>Humedad</td> <td>Erosión</td> <td>Cambios térmicos</td> <td>Agentes atmosféricos</td> <td>Contaminación</td> <td>Sismos</td> <td>Empujes</td> <td>Rocamientos</td> <td>Sobrecarga</td> <td>Pudrición</td> <td>Pérdida de capacidad</td> <td>Asestamiento</td> <td>Incompatibilidad de materiales</td> <td>Pérdida de adherencia</td> <td>Contaminación ambiental</td> <td>Humedad</td> <td>Salas solubles</td> <td>Agregados de microorganismos</td> <td>Vegetación cercana</td> <td>Mal proyecto</td> <td>Elección de material</td> <td>Procedimiento</td> <td>Diseño constructivo</td> <td>Cambio</td> <td>Ejecución</td> <td>Malos materiales</td> <td>Falta de mantenimiento</td> </tr> <tr> <td></td> <td></td> <td></td> <td></td> <td></td> <td></td> <td></td> <td></td> <td></td> <td></td> <td></td> <td></td> <td></td> <td></td> <td></td> <td></td> <td>X</td> <td></td> <td></td> <td></td> <td></td> <td></td> <td></td> <td></td> <td></td> <td></td> <td></td> </tr> </table>	DIRECTAS													INDIRECTAS					FÍSICAS					MECÁNICAS					QUÍMICAS			BIOLÓGICAS	PROYECTO					Humedad	Erosión	Cambios térmicos	Agentes atmosféricos	Contaminación	Sismos	Empujes	Rocamientos	Sobrecarga	Pudrición	Pérdida de capacidad	Asestamiento	Incompatibilidad de materiales	Pérdida de adherencia	Contaminación ambiental	Humedad	Salas solubles	Agregados de microorganismos	Vegetación cercana	Mal proyecto	Elección de material	Procedimiento	Diseño constructivo	Cambio	Ejecución	Malos materiales	Falta de mantenimiento																	X

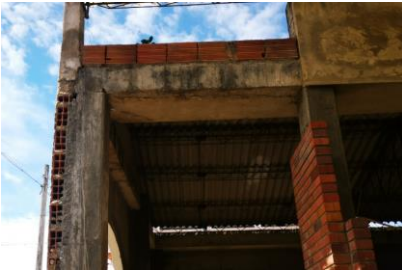
Tabla 28. Ficha de lesiones típicas para Daño típico #7

FICHA DE LESIONES TÍPICAS																												
DAÑO TÍPICO #7		TIPIFICACIÓN DE LESIONES (CAUSAS)																										
MANIFESTACIÓN TÍPICA (Selección de los daños más frecuentes durante el recorrido a la obra - anexas la FOTOGRAFÍA)		DIRECTAS												INDIRECTAS														
		FÍSICAS				MECÁNICAS						QUÍMICAS		BIOLÓGICAS		PROYECTO												
		Humedad	Erosión	Cambios térmicos	Agentes atmosféricos	Contaminación	Sismos	Empujes	Rocamientos	Sobrecarga	Pudrición	Pérdida de capacidad	Asestamiento	Incompatibilidad de materiales	Pérdida de adherencia	Contaminación ambiental	Humedad	Salas solubles	Agresiones de microorganismos	Vegetación cercana	Mal proyecto	Elcción de material	Procedimiento	Diseño constructivo	Cambio	Ejecución	Malos materiales	Falta de mantenimiento
		X																										
		NOMBRE DE LA LESIÓN O DAÑO Humedades localizadas en la finalización de las canaletas de evacuación de aguas lluvias de cubierta.

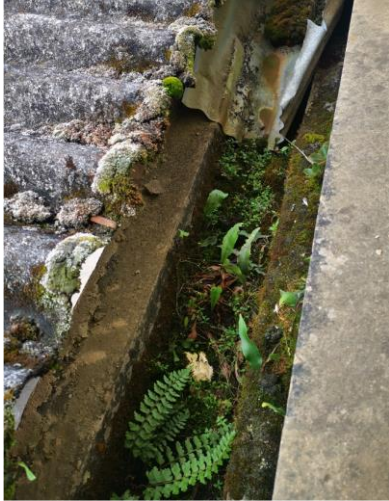
Tabla 34. Ficha de lesiones típicas para Daño típico #13

FICHA DE LESIONES TÍPICAS																																																																												
DAÑO TÍPICO #13	TIPIFICACIÓN DE LESIONES (CAUSAS)																																																																											
MANIFESTACIÓN TÍPICA (Selección de los daños más frecuentes durante el recorrido a la obra - anexar la FOTOGRAFÍA)	DIRECTAS																																																																											
	INDIRECTAS

FÍSICAS					MECÁNICAS							QUÍMICAS		BIOLÓGICAS	PROYECTO																																																												
	Humedad	Erosión	Cambios térmicos	Agentes atmosféricos	Contaminación	Sismos	Empujes	Rocamientos	Sobrecarga	Pudrición	Pérdida de capacidad	Asestamiento	Incompatibilidad de materiales	Pérdida de adherencia	Contaminación ambiental	Humedad	Sales solubles	Agresiones de microorganismos	Vegetación cercana	Mal proyecto	Elcción de material	Procedimiento	Diseño constructivo	Cambio	Ejecución	Malos materiales	Falta de mantenimiento																																																	
	X	X	X	X																																																																								
	NOMBRE DE LA LESIÓN O DAÑO Humedad por deterioro de la canal por falta de mantenimiento. Moho y hongos en la cubierta por falta de mantenimiento. Deterioro de la forma de la teja al parecer por el efecto de los rayos del sol y la efectos de este sobre la teja. Incapacidad de la teja para llevar el agua lluvia de manera eficaz hacia la canaleta.

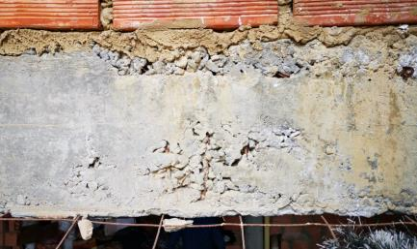
Tabla 38. Ficha de lesiones típicas para Daño típico #17

FICHA DE LESIONES TÍPICAS																																																																										
DAÑO TÍPICO #17	TIPIFICACIÓN DE LESIONES (CAUSAS)																																																																									
MANIFESTACIÓN TÍPICA (Selección de los daños más frecuentes durante el recorrido a la obra - anexas la FOTOGRAFÍA)	DIRECTAS																																																																									
	INDIRECTAS

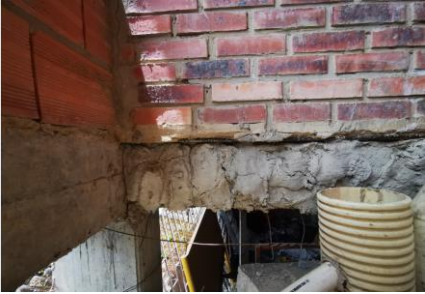
Tabla 40. Ficha de lesiones típicas para Daño típico #19

NOMBRE DE LA LESIÓN O DAÑO		Viga mal construida.																																									
DESCRIPCIÓN DE LA LESIÓN		<p>La viga no cuenta con las características necesarias para considerarse un elemento estructural.</p> <table border="1"> <thead> <tr> <th colspan="2">CALIFICACIÓN DE LA LESIÓN</th> </tr> <tr> <th>Estado</th> <th>Afectación</th> </tr> </thead> <tbody> <tr> <td>Muy leve</td> <td>0%-20%</td> </tr> <tr> <td>Leve</td> <td>20%-40%</td> </tr> <tr> <td>Severo</td> <td>40%-60%</td> </tr> <tr> <td>Grave</td> <td>60%-80%</td> </tr> <tr> <td>X Muy grave</td> <td>X 80%-100%</td> </tr> </tbody> </table>																												CALIFICACIÓN DE LA LESIÓN		Estado	Afectación	Muy leve	0%-20%	Leve	20%-40%	Severo	40%-60%	Grave	60%-80%	X Muy grave	X 80%-100%
CALIFICACIÓN DE LA LESIÓN																																											
Estado	Afectación																																										
Muy leve	0%-20%

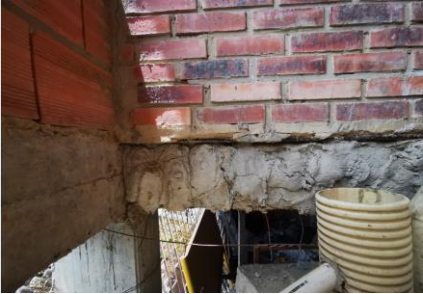
Tabla 41. Ficha de lesiones típicas para Daño típico #20

NOMBRE DE LA LESIÓN O DAÑO		Viga mal construida.																																									
DESCRIPCIÓN DE LA LESIÓN		<p>La viga no cuenta con las características necesarias para considerarse un elemento estructural.</p> <table border="1"> <thead> <tr> <th colspan="2">CALIFICACIÓN DE LA LESIÓN</th> </tr> <tr> <th>Estado</th> <th>Afectación</th> </tr> </thead> <tbody> <tr> <td>Muy leve</td> <td>0%-20%</td> </tr> <tr> <td>Leve</td> <td>20%-40%</td> </tr> <tr> <td>Severo</td> <td>40%-60%</td> </tr> <tr> <td>Grave</td> <td>60%-80%</td> </tr> <tr> <td>X Muy grave</td> <td>X 80%-100%</td> </tr> </tbody> </table>																												CALIFICACIÓN DE LA LESIÓN		Estado	Afectación	Muy leve	0%-20%	Leve	20%-40%	Severo	40%-60%	Grave	60%-80%	X Muy grave	X 80%-100%
CALIFICACIÓN DE LA LESIÓN																																											
Estado	Afectación																																										
Muy leve	0%-20%
