Universidad Santo Tomás

Especialización en Patología de la Construcción

**Estudio Patológico al tanque de almacenamiento de agua potable ubicado en el
barrio Navarro Wolf, municipio de Villa del Rosario, Norte de Santander**

04 de julio del 2024

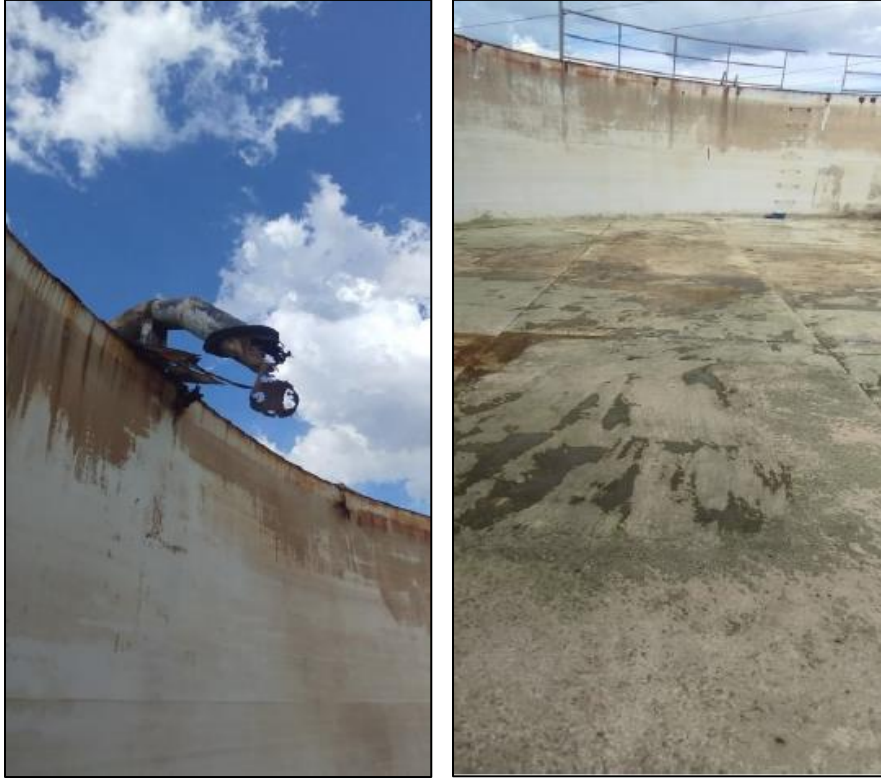
Imagen 18

Vista actual del interior del tanque de almacenamiento

En la siguiente imagen, se puede apreciar la formación de dos buches conformados por tres anillos a saber platina superior, soldadura intermedia y vértice inferior. El mayor de los buches respecto de la vertical teórica de la lámina fue de 1.03 cm, medida que no afecta el comportamiento general de la lámina ante la presión de agua.

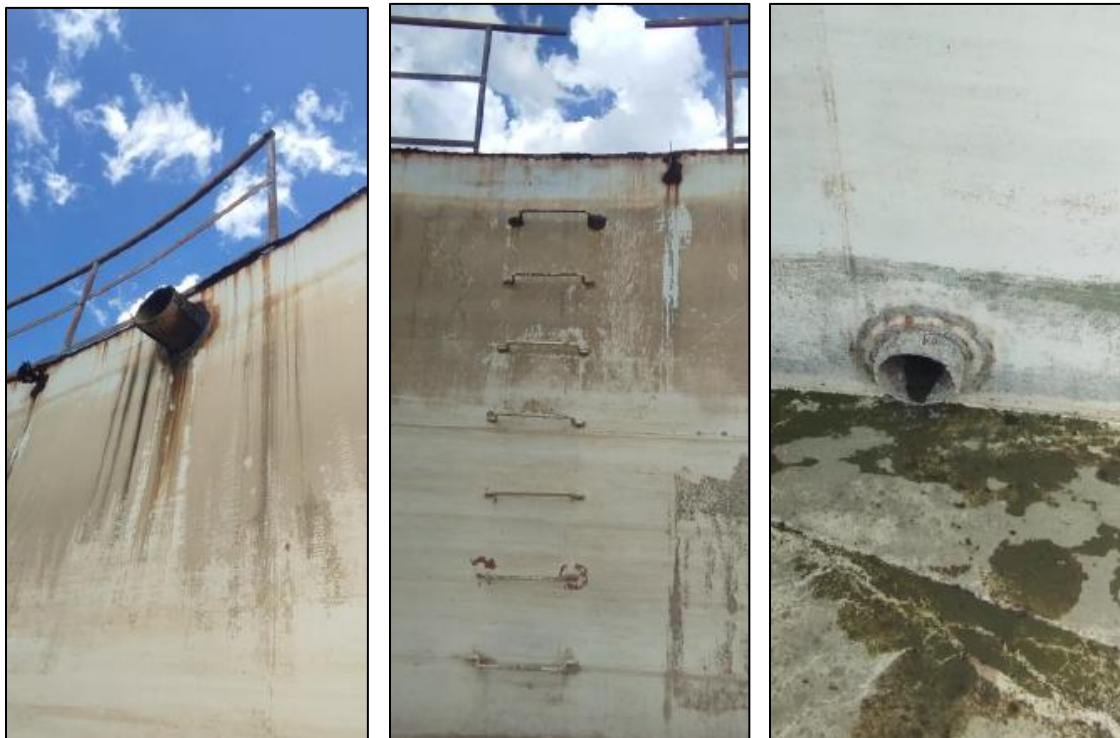
Imagen 23

Vista de los restos de tuberías, escalera y pasarelas

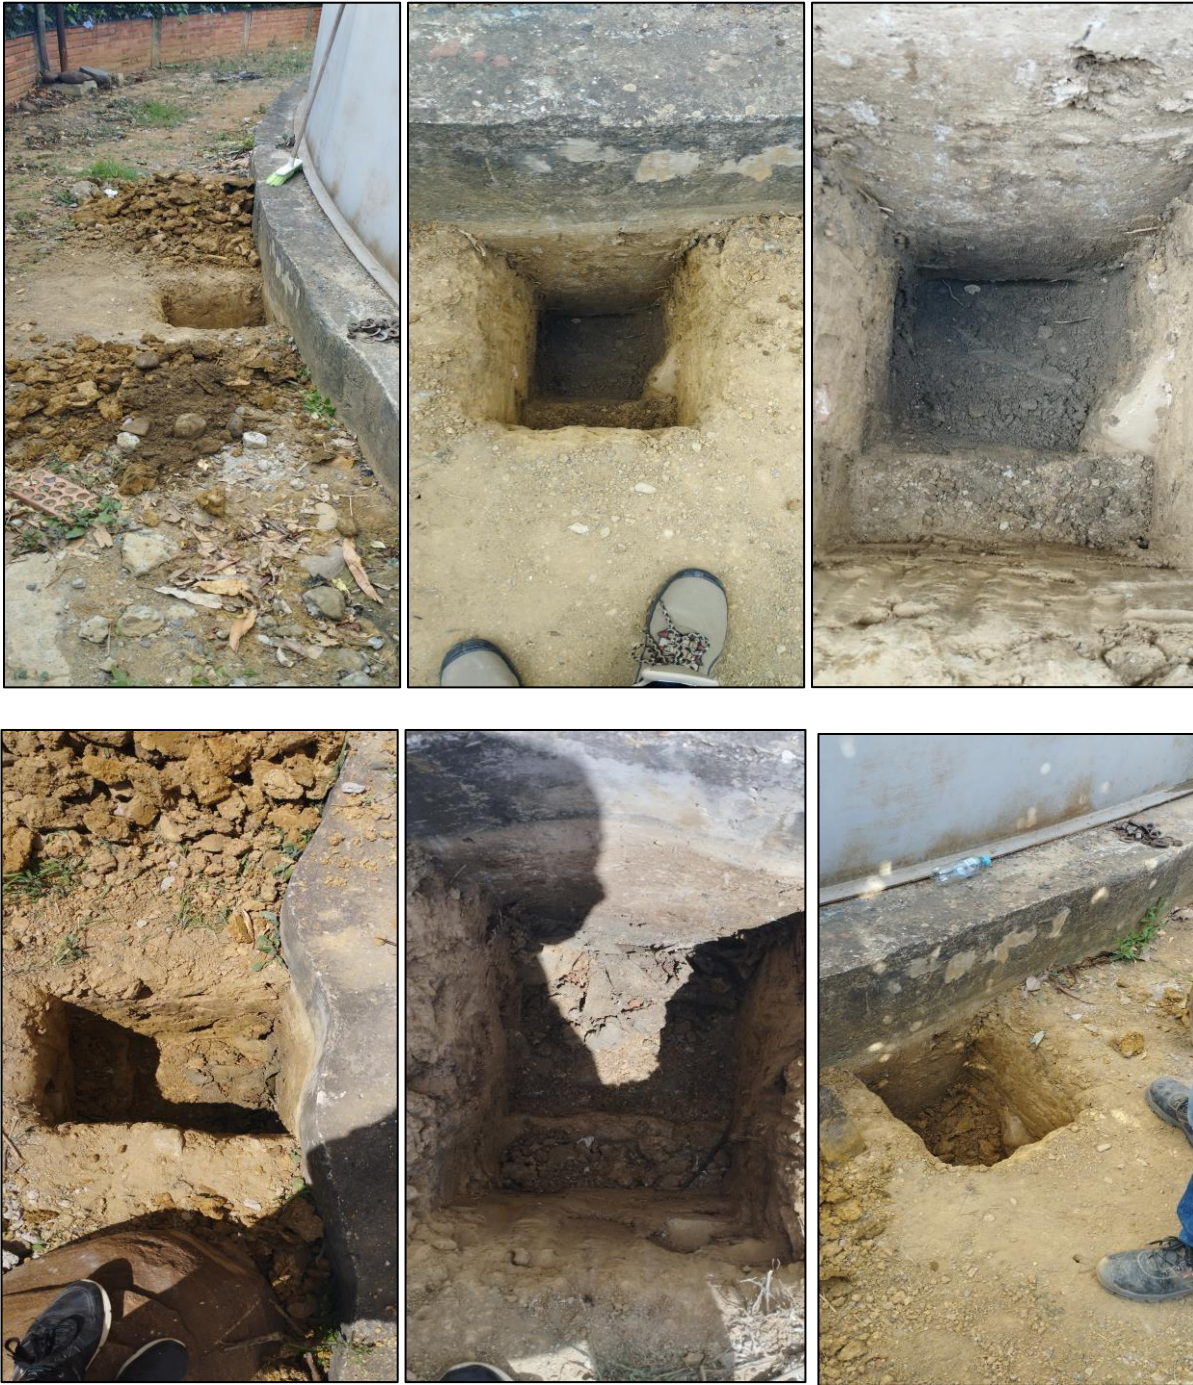
Imagen 27

Excavación manual simple junto a la mole de concreto

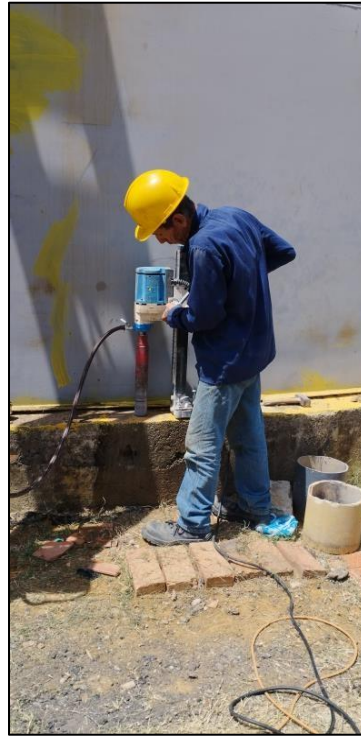
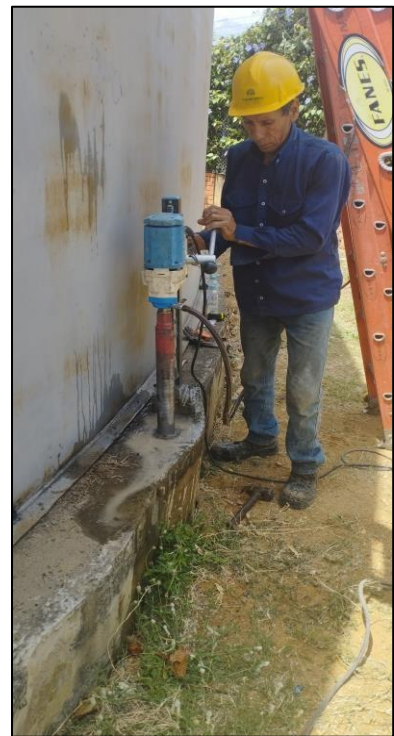
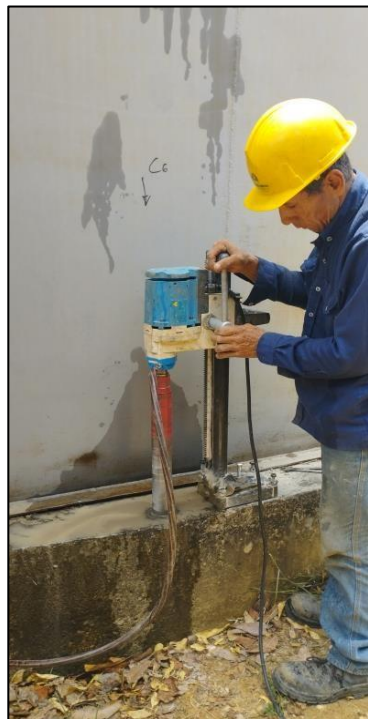
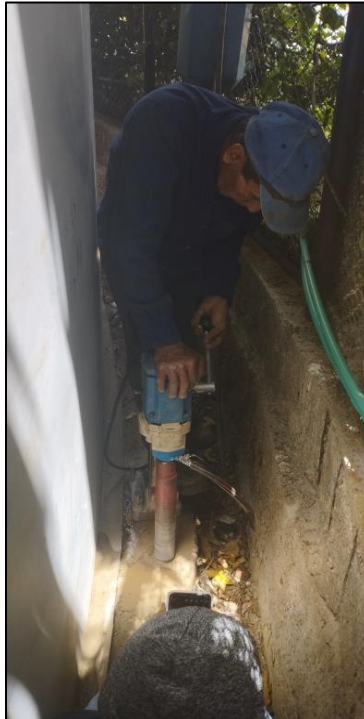
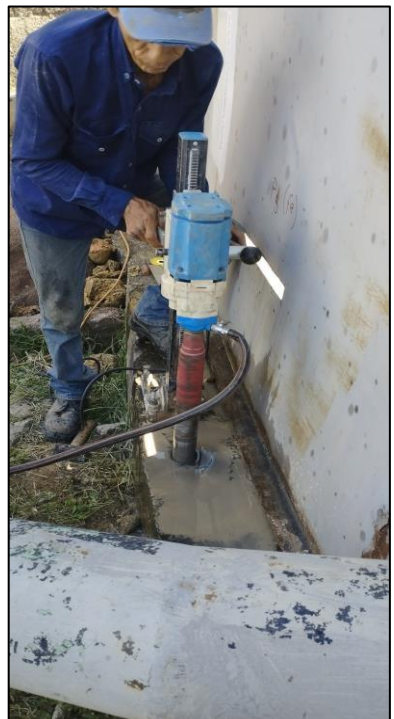
Imagen 30

Extracción de núcleos en la periferia de la mole de concreto

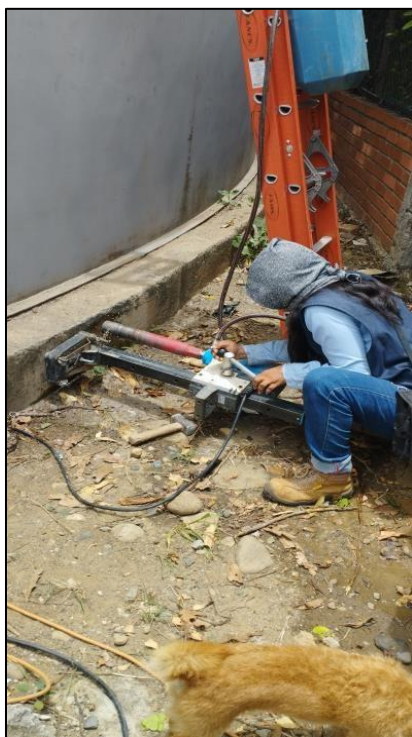
Imagen 31

Extracción de núcleos en la mole de concreto

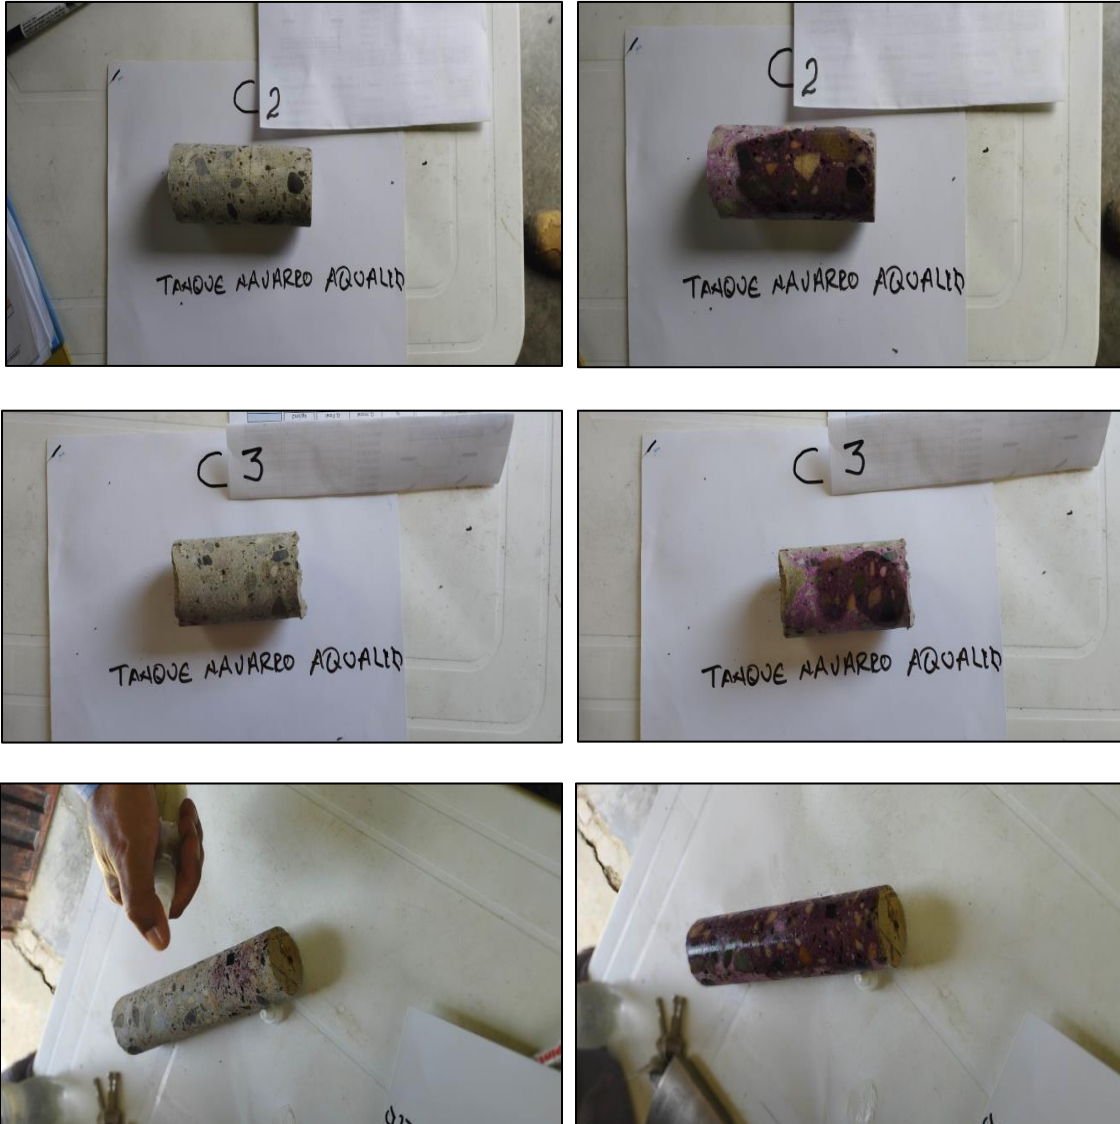
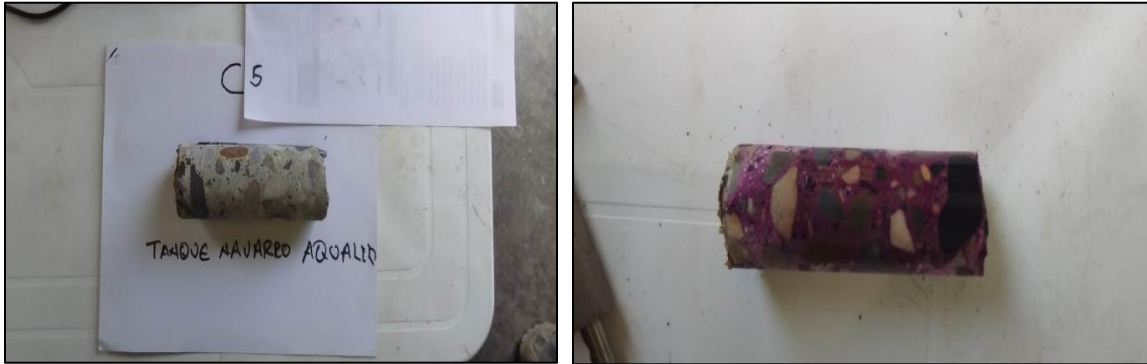
Imagen 35

Prueba de carbonatación

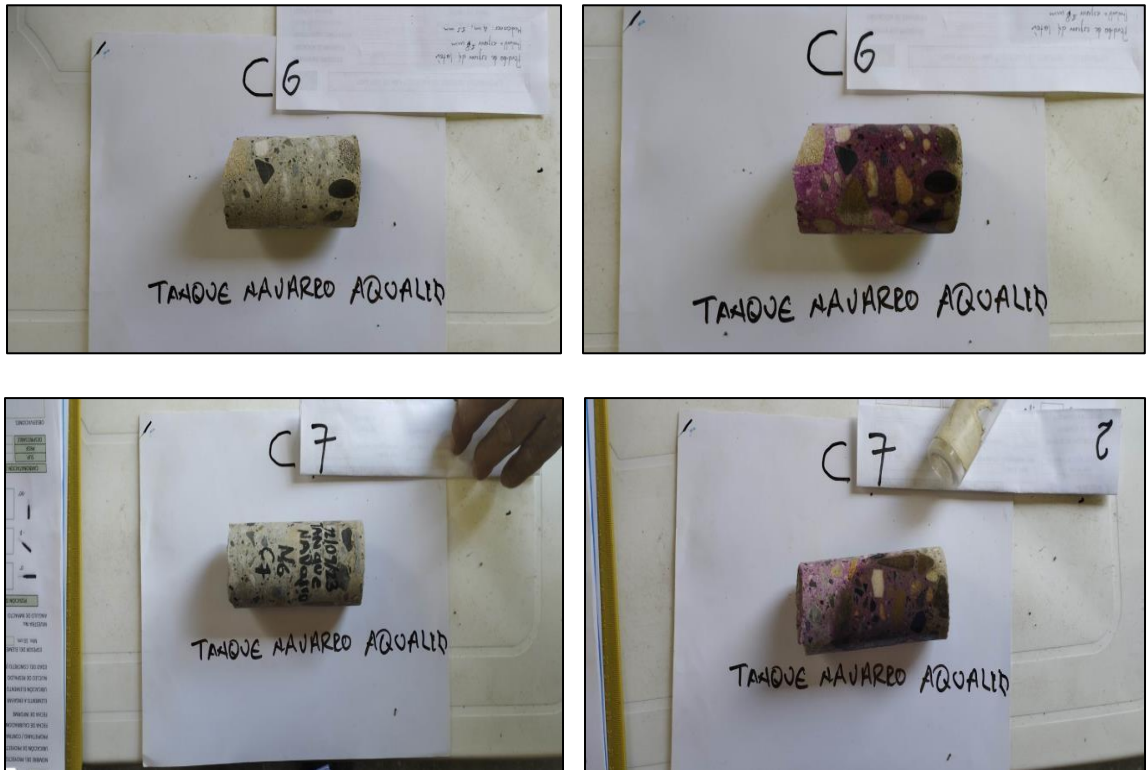
Imagen 36

Prueba de carbonatación

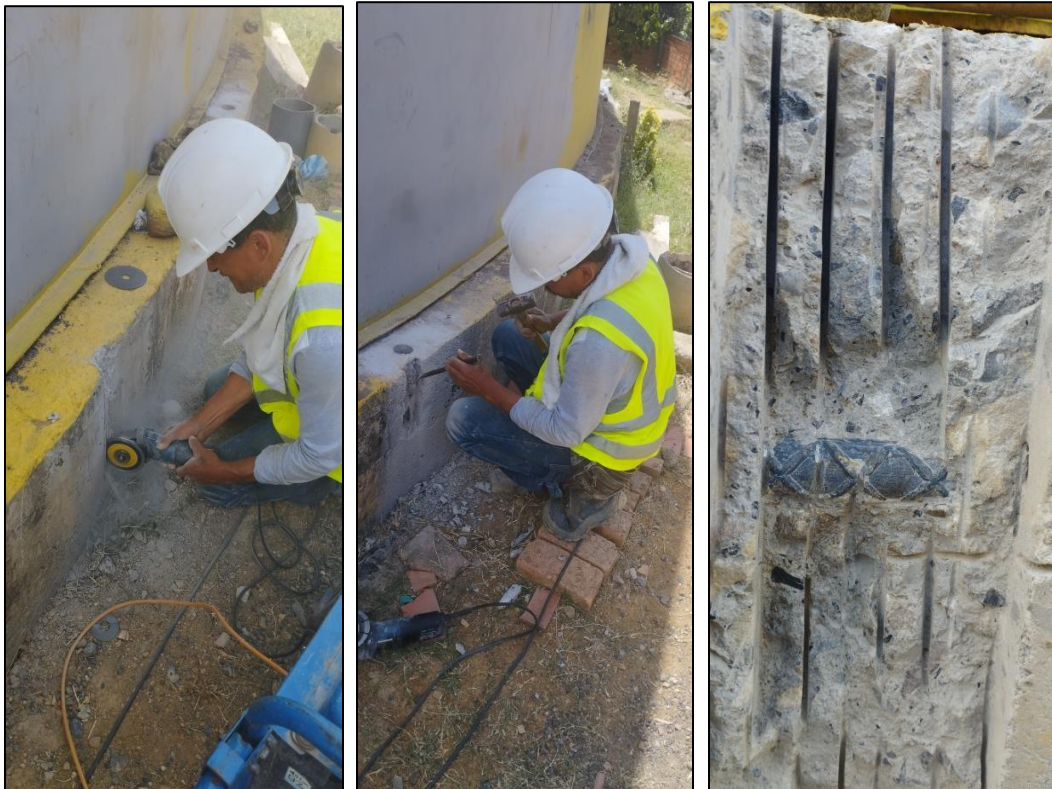
Imagen 37

Prueba de revisión de aceros de refuerzo

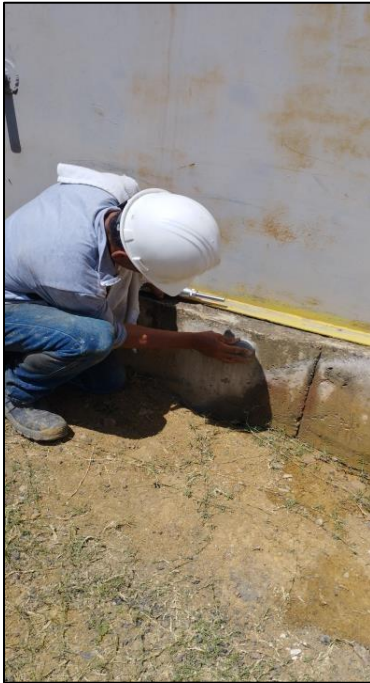
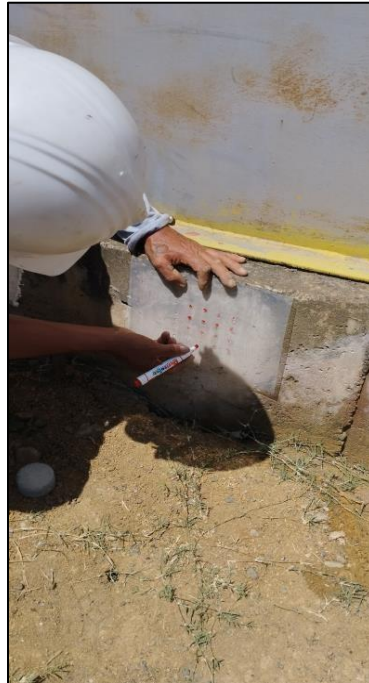
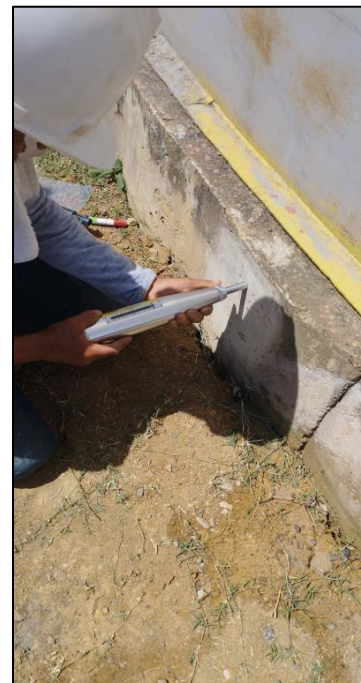
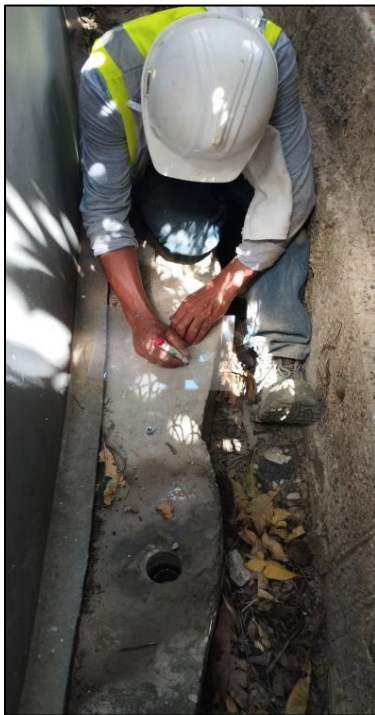
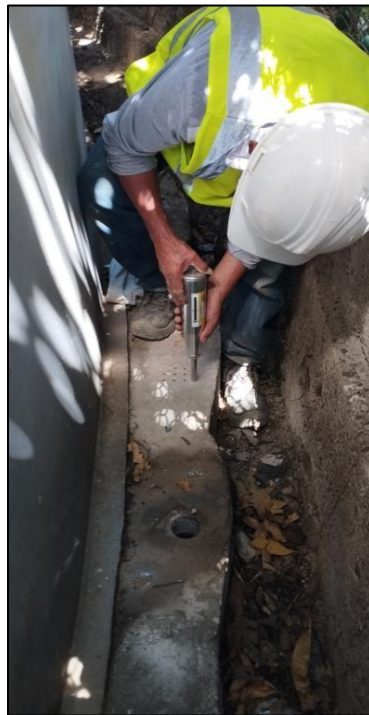
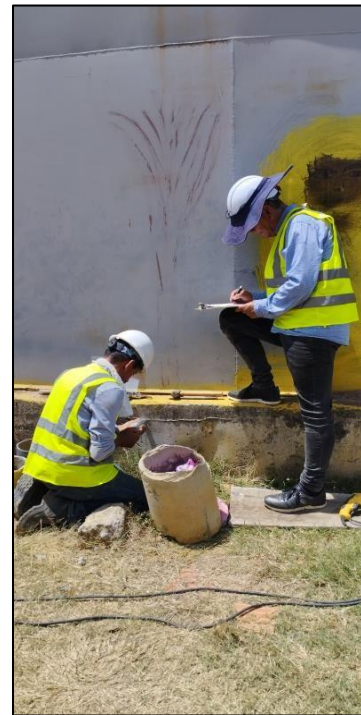
Imagen 38

Prueba de esclerometría

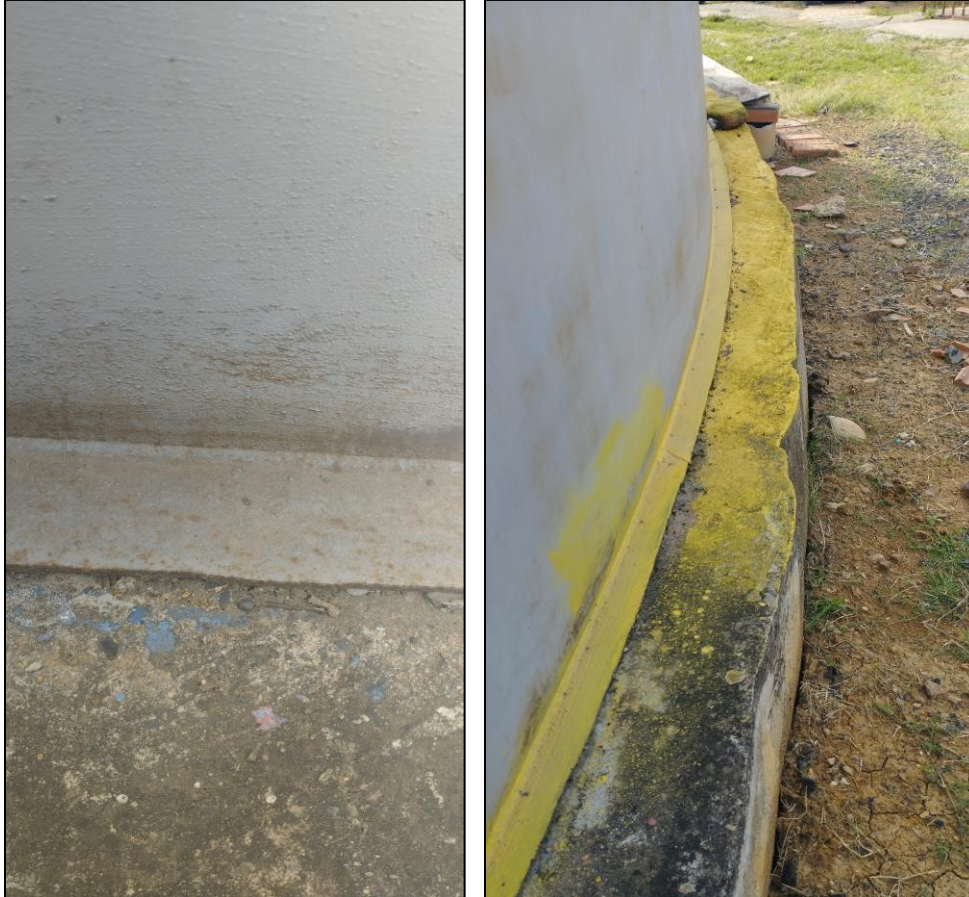
Imagen 42

Vista de soldadura y disposición de la lámina en anillo inferior

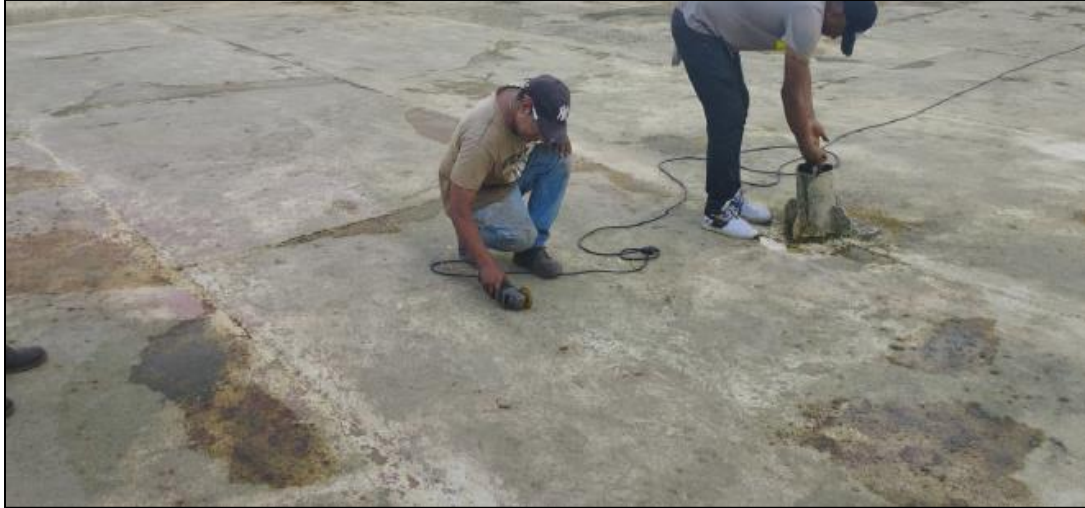
Imagen 49

Extracción de espécimen de piso
