UNIVERSIDAD SANTO TOMÁS  
VICERRECTORÍA DE UNIVERSIDAD ABIERTA Y A DISTANCIA (VUAD)  
ESPECIALIZACIÓN EN PATOLOGÍA DE LA CONSTRUCCIÓN

**TRABAJO PROFESIONAL INTEGRADO**

“ESTUDIO PATOLOGICO A LOS SÓTANOS DEL EDIFICIO CAMPESTRE TOWERS  
UBICADO EN EL BARRIO CIUDAD JARDIN DE LA CIUDAD DE CALI.”

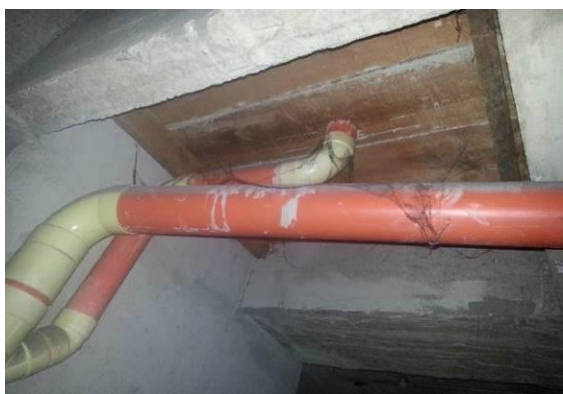
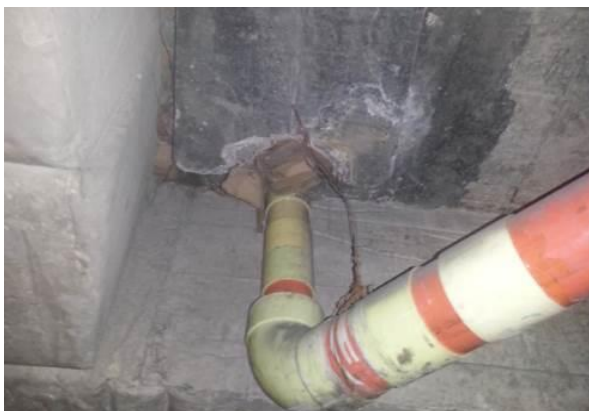
Fig.# 72 Ausencia de cintas de anclaje para la tubería de desagüe

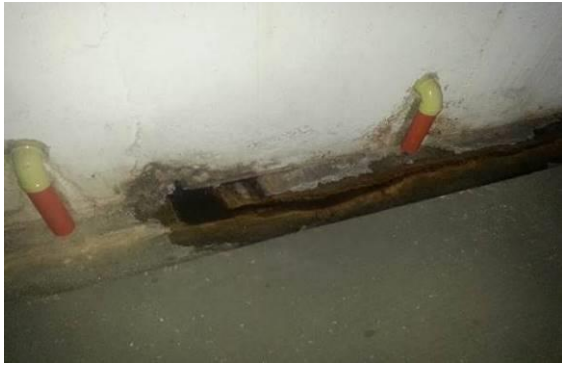
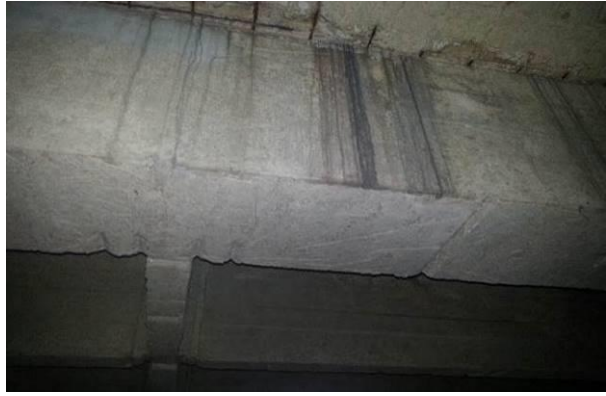
Fig.#82 Filtración por la unión entre tubería de desagüe y concreto de la losa. se aprecian marcas de agua en vigas producto de filtraciones

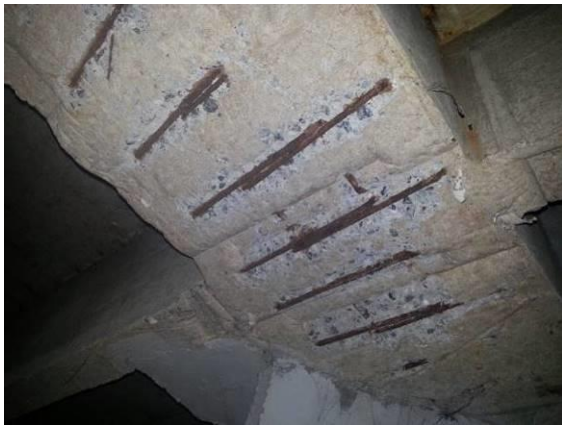
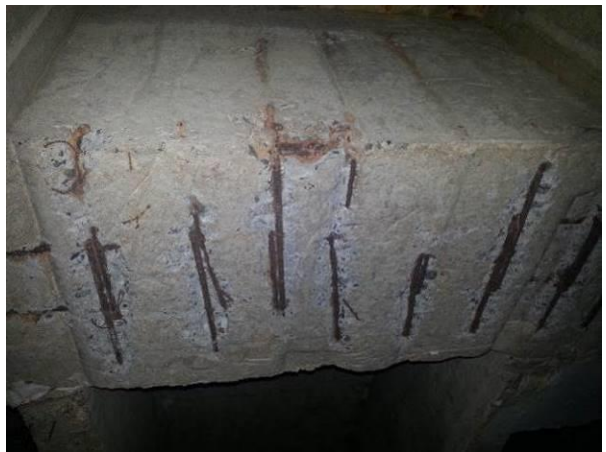
Fig.#83 Estribos de vigas sin recubrimiento se exponen a la intemperie presentando oxidación. El refuerzo a flexión también se encuentra afectado

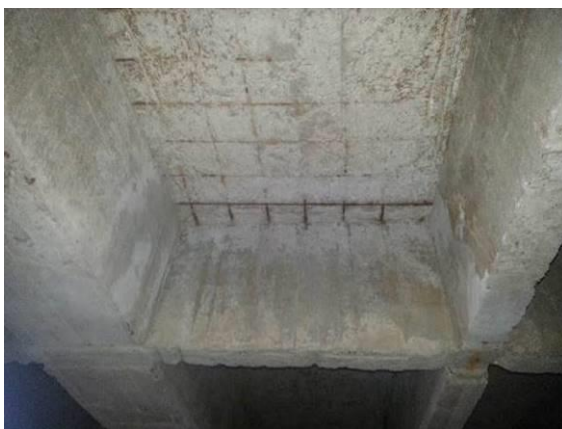
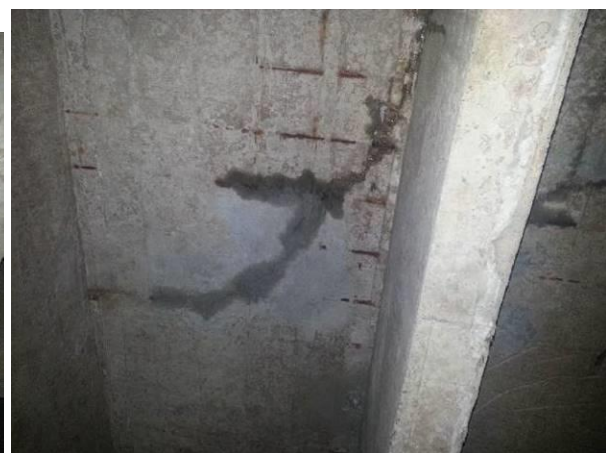
Fig. #84 Malla electro soldada superficial que presento oxidación

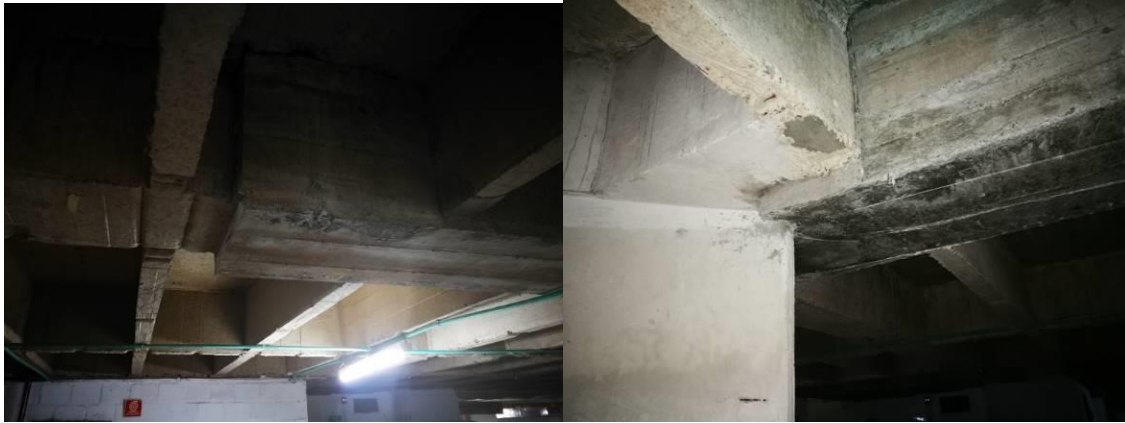
**Fig. #124 corrosión de la vigas**

**Fig. #125 Encamisado de vigas**

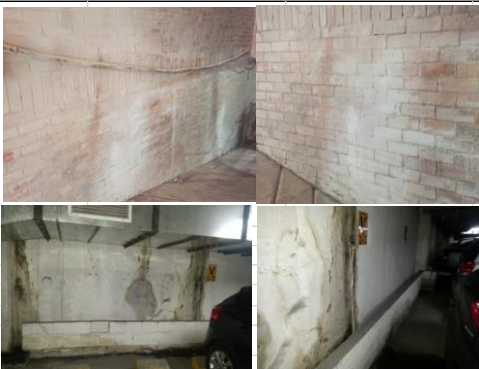
| <b>TIPO DE LESION</b><br>QUIMICA | | | | | | | | |
| | | QUIMICA | DISEÑO POR FILTRO DE BAJA EFICIENCIA | FALTA DE FILTROS PERIMETRALES DE MAYOR EFICIENCIA PARA LA EVACUACION DE LAS AGUAS DE INFILTRACION PROVENIENTES DEL NIVEL FREATICO | | | | |
| AGRAVANTES POSIBLES | | | | GRAVE | | | | |
| LA CARBONATACIÓN GENERALIZADA PUEDE OCASIONAR LA OXIDACIÓN Y EL DETERIORO DEL REFUERZO DE LOS MUROS, PERDIDA DE RESISTENCIAS DE LOS CONCRETOS, Y COLAPSOS DE LA ESTRUCTURA | | | | | | | | |
