**ESTUDIO PATOLOGICO DE UN TRAMO DE LA MALLA VIAL EN PAVIMENTO  
FLEXIBLE DEL MUNICIPIO TAME EN EL DEPARTAMENTO DE ARAUCA**

**Especialización en patología de la construcción**

**Universidad Santo Tomas**

**Julio 2024**

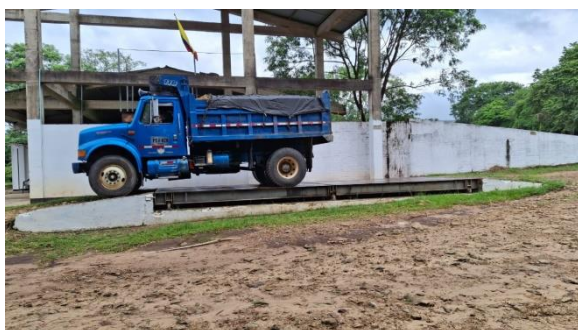
**Ilustración 16.** Registro fotográfico ensayo viga de benkelman

Se realizó la evaluación deflectométrica utilizando la viga Benkelman según la norma INV E-795-13, obteniendo valores de deflexión en la carpeta asfáltica. La deflexión característica fue intermedia a la deflexión admisible ( $D < D_{adm}$ ), lo que beneficia los resultados ya que indica que no hay fallas de origen estructural en la subrasante en el tramo analizado.

El radio de curvatura del carril Izquierdo en la abscisa k0+212 es de 173,61, lo que indica la poca recuperación de la vía.

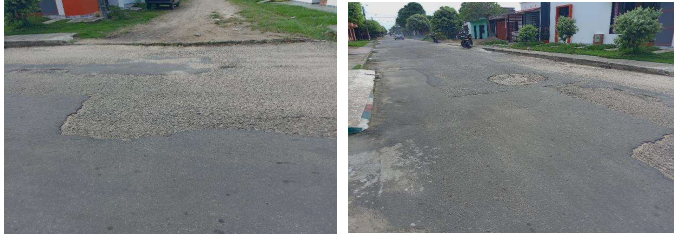
| | | | | Sección de 30 metros lineales, con ancho de calzada de 6 metros, pavimento formado por una carpeta asfáltica de 6cm de espesor, apoyada sobre una base granular de aprox 22 cm y una subbase de 25 cm de espesor. | | MEC | |

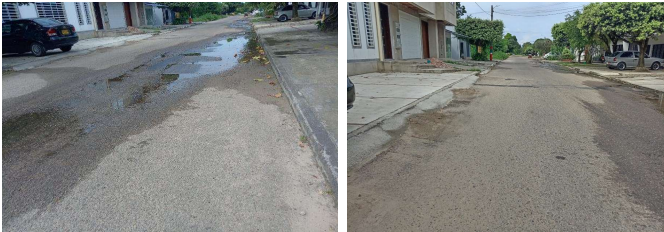
| | | | | Sección de 30 metros lineales, con ancho de calzada de 6 metros, pavimento formado por una carpeta asfáltica de 6cm de espesor, apoyada sobre una base granular de aprox 22 cm y una subbase de 25 cm de espesor. | | MEC | |
